## INFORME INSPECCIÓ VISUAL, ESTRUCTURAL I DE FUNCIONAMENT HIDRÀULIC DE L'EMISSARI DE L'ESTANY DE CALAFELL - SGAB 2021 (2<sup>a</sup> revisió)

Desembre 2021

## INFORME INSPECCIÓ SUBAQUÀTICA EMISSARI L'ESTANY DE CALAFELL 2021- II

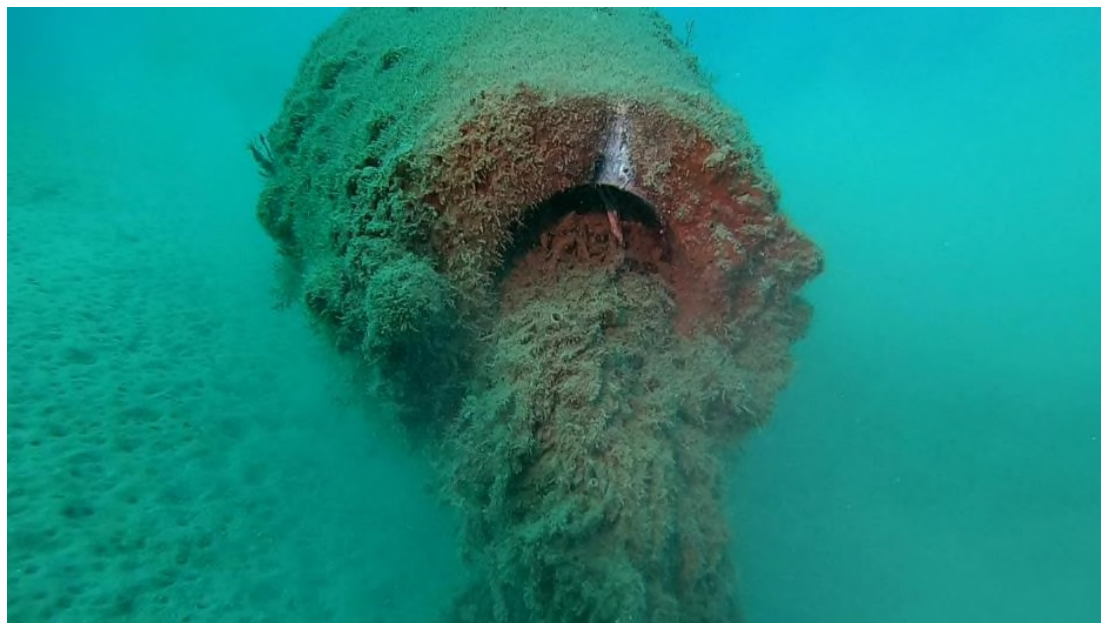
**DIFUSOR LLEVANT** (Sortida final obstruïda)

| IDENTIFICACIÓ DE L'EMISSARI SUBMARÍ | | | |
|---|---|---|---|
| RAMAL DE LLEVANT: PILOTS CORRECTES, ES DETECTA ALGUNA XARXA+CAPS ADHERITS. ES DETECTA TRAMS EN VOLADÍS SENSE RECOLZAMENT DE LA CANONADA SOBRE EL TERRENY. LA SORTIDA DEL RAMAL DE LLEVANT ES TROBA OBSTRUÏDA PER DRAPS I ELEMENTS IMPROPIIS. | | | |

**Inspecció hidràulica:** El seu funcionament hidràulic es correcte, tot i que l'efluent no es veu sortir per tots els difusors. La zona difusora sense obstruccions ni acumulacions apreciables, el tram difusor de llevant presenta obstrucció en la sortida final.

*Final difusor Llevant. La sortida obstruïda*

**Manteniment correctiu:** Realitzar reparació de fuga del inici ramals de difusió amb col·locació d'unió de reparació. Retirada d'elements impropis, xarxa, caps i també de les zones de protecció com els antiarrossegaments, revisar pilots, provar d'aportar sorra als trams en voladís per recolzar la canonada, si no fora possible, es recomanable la instal·lació de pilots de suportació en els trams en voladís per evitar l'estrès de la canonada.

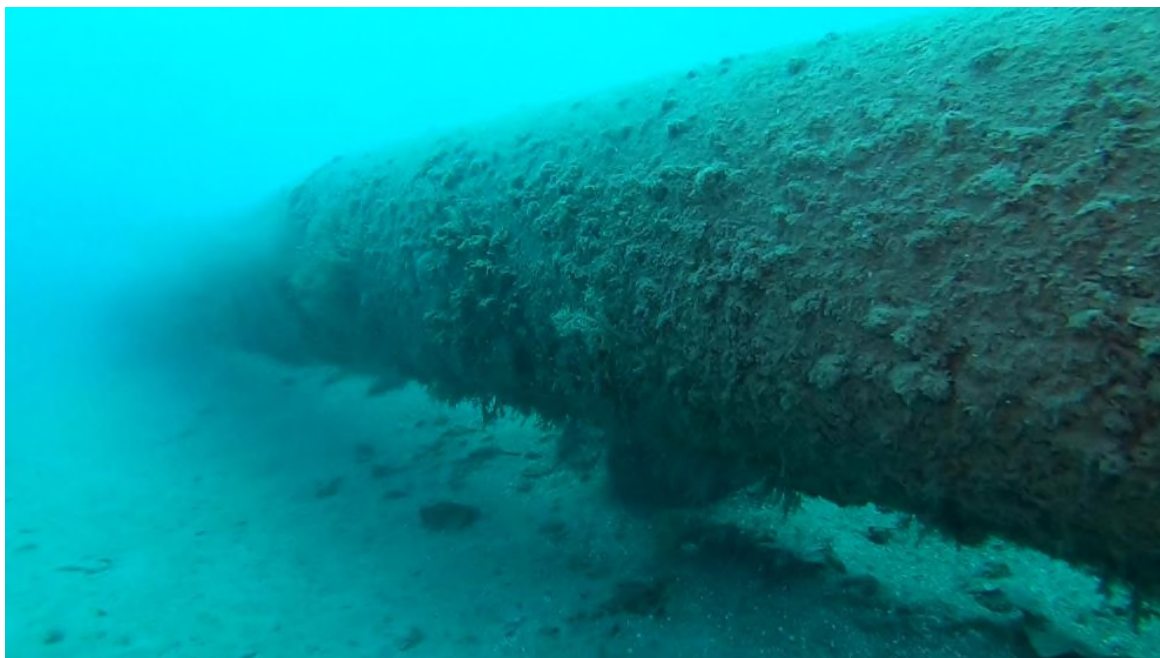
## Ramal Llevant Voladís:

*Voladís del Ramal de Llevant, entre 20cm. i 40cm. amb una long. Aproximada de 50m.*

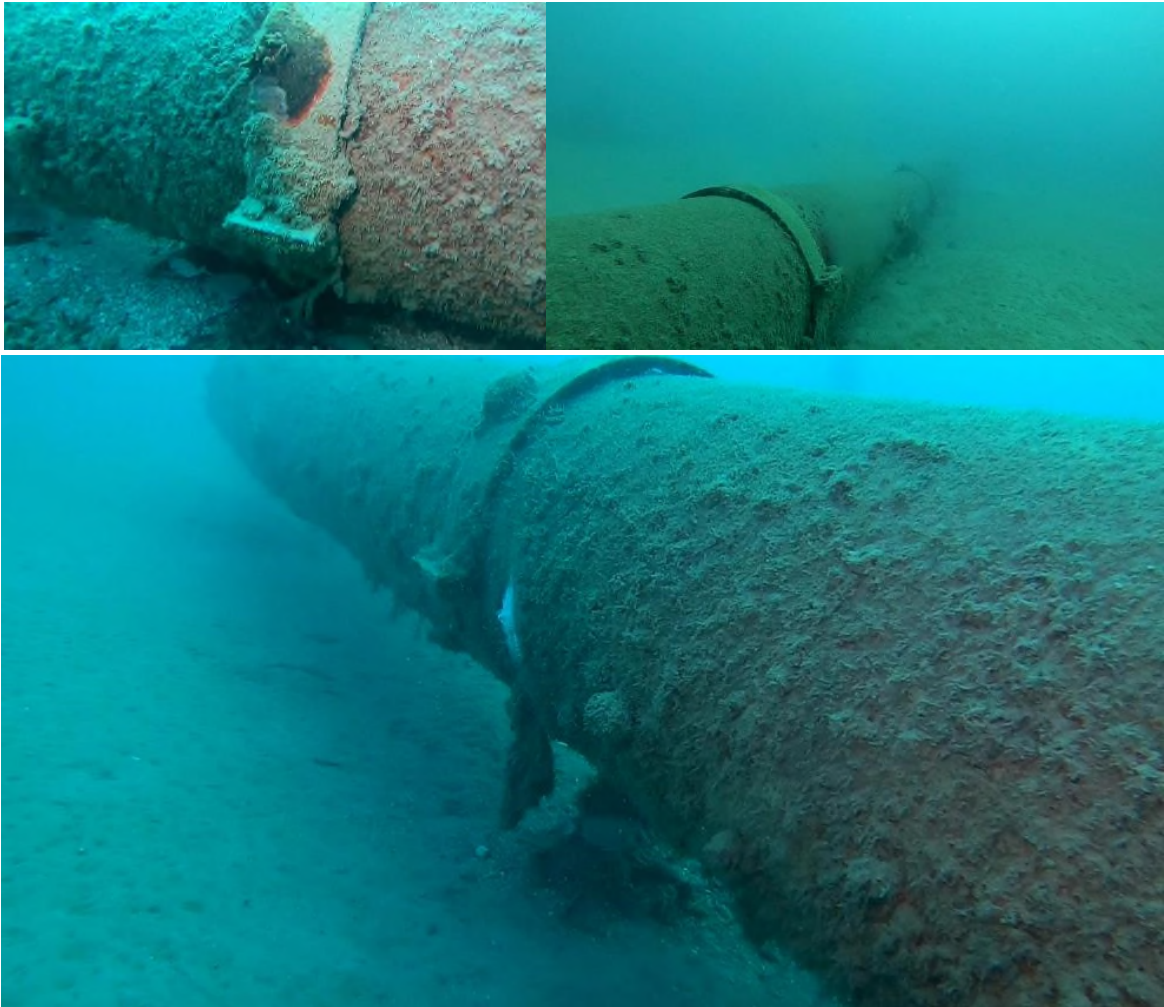
## PILOTS LLEVANT (alguna imatges de pilots funcionals)

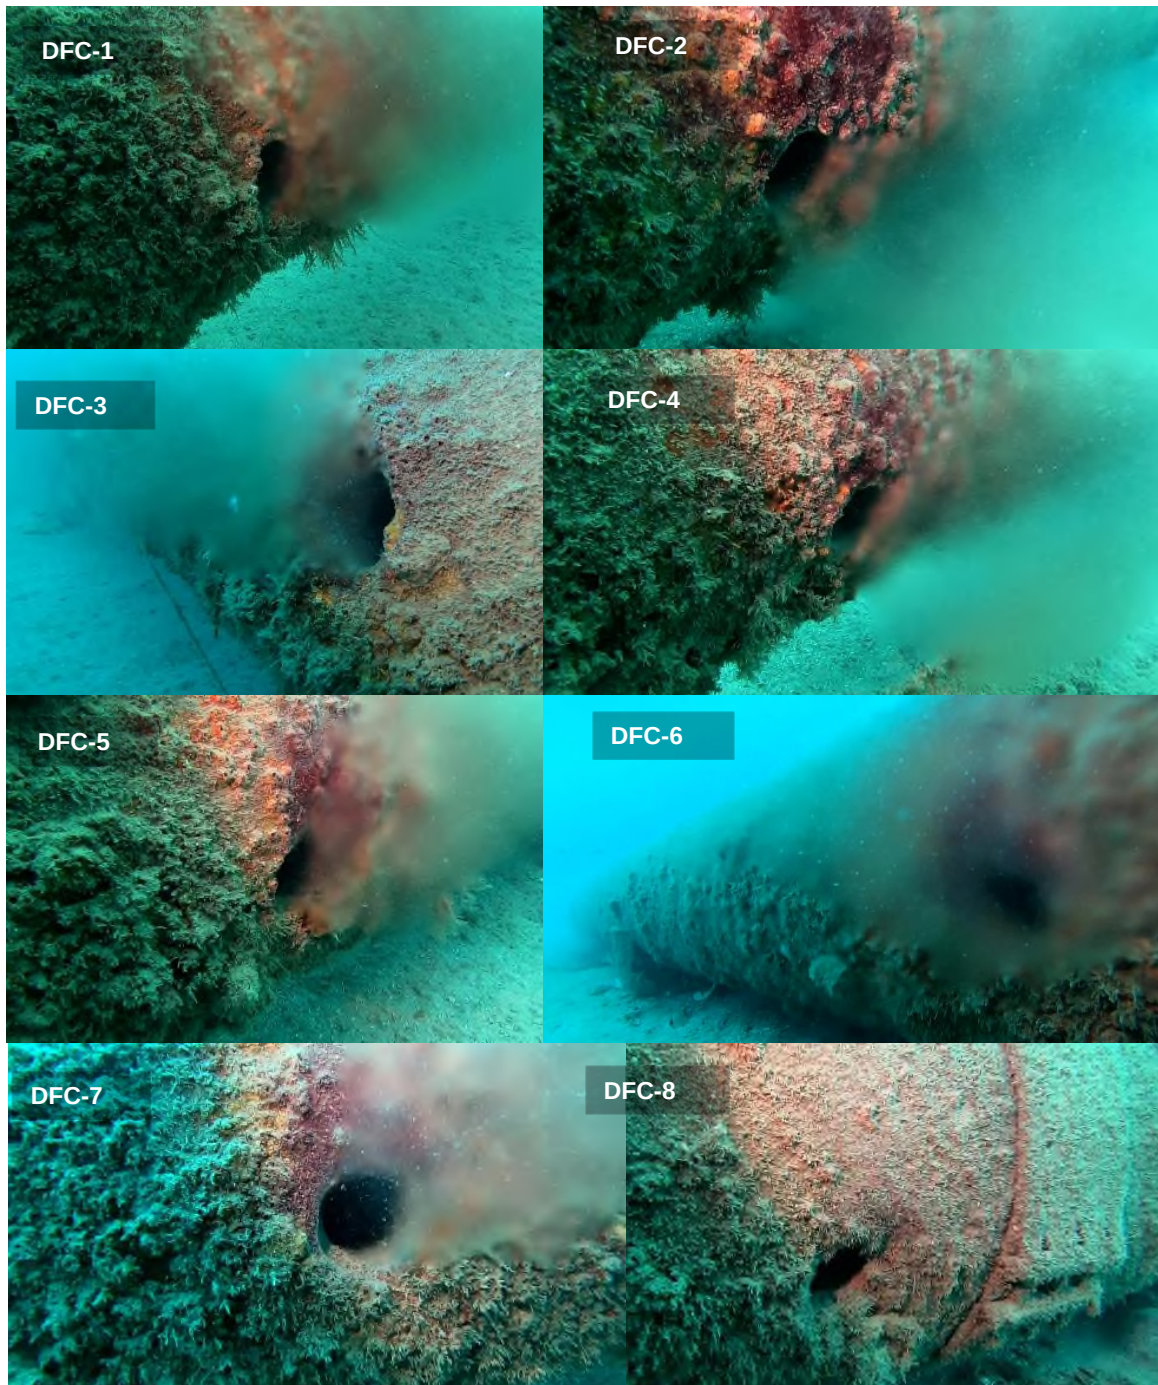
## DIFUSORS RAMAL CENTRAL

*Imatges difusors ramal central.*

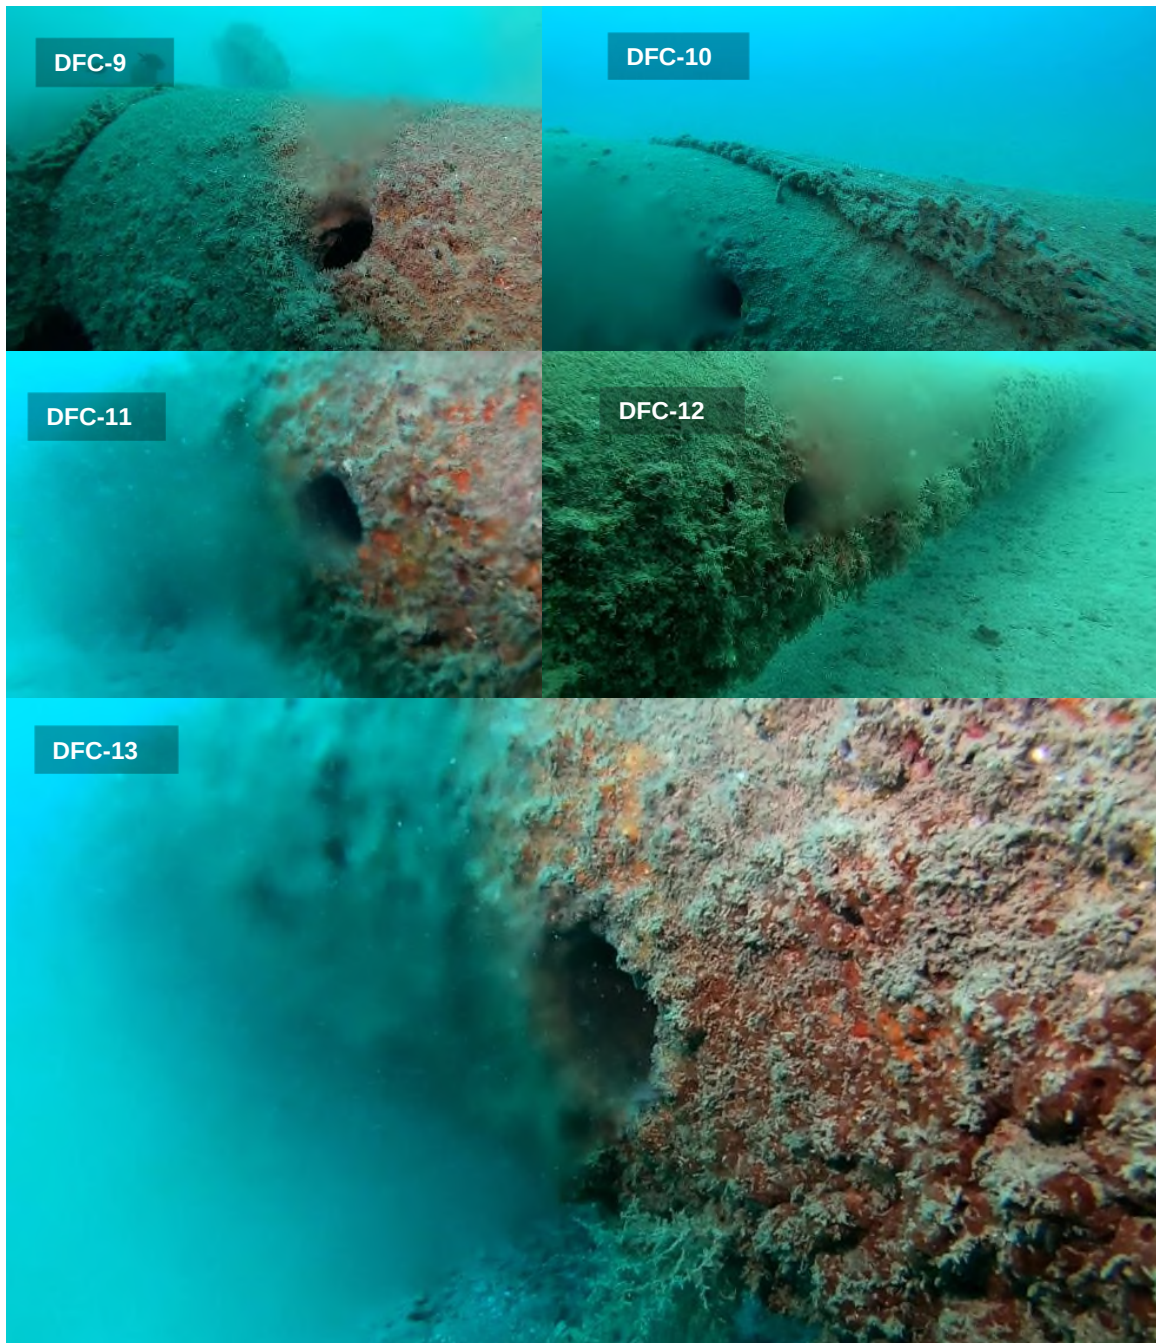
## DIFUSORS RAMAL CENTRAL

*Imatges difusors ramal Central.*

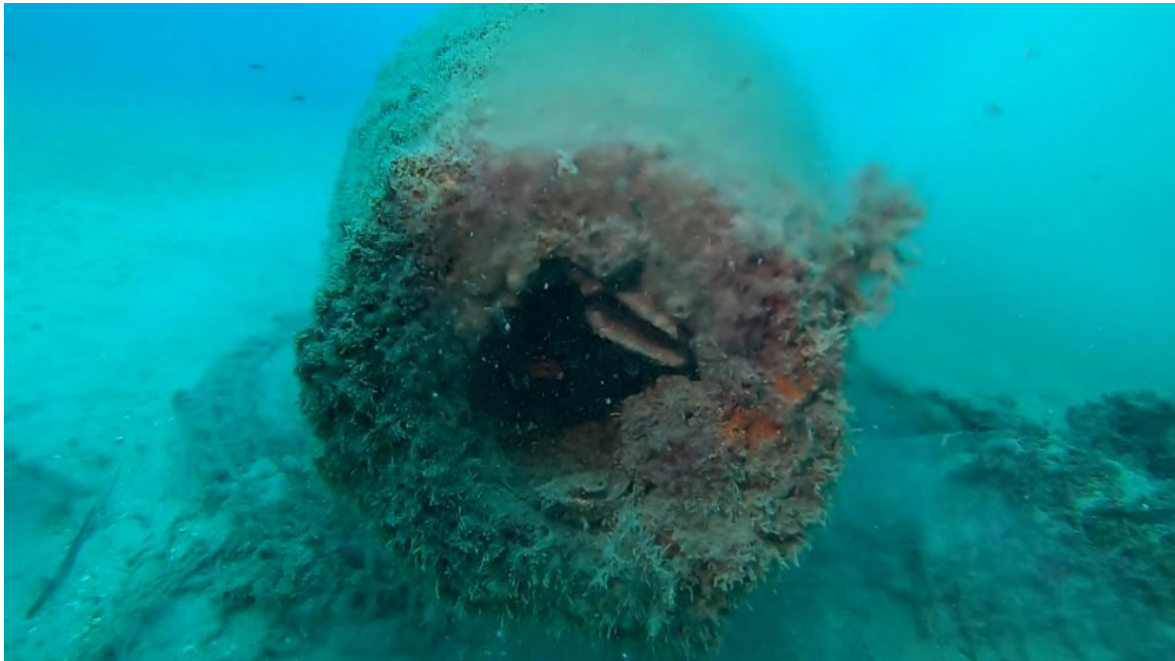
*Sortida final amb efluent – xarxa adherida – Ramal Central*

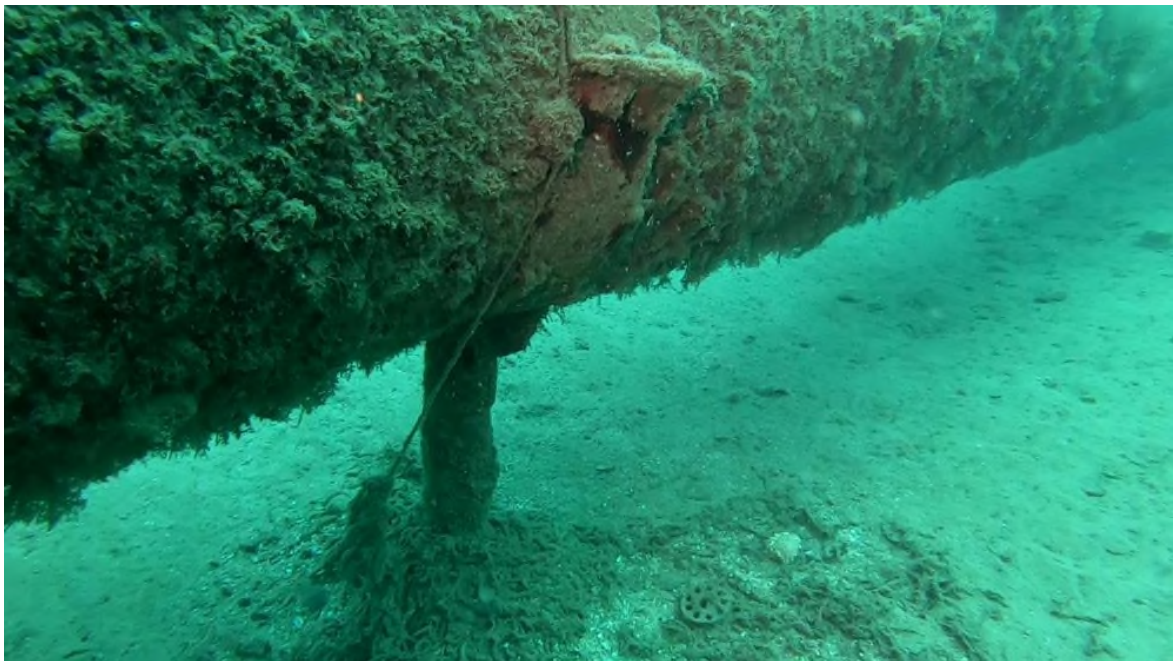
## Ramal Central Voladís:

*Voladís del Ramal de Llevant, entre 20cm. i 40cm. amb una long. aproximada de 50m.*

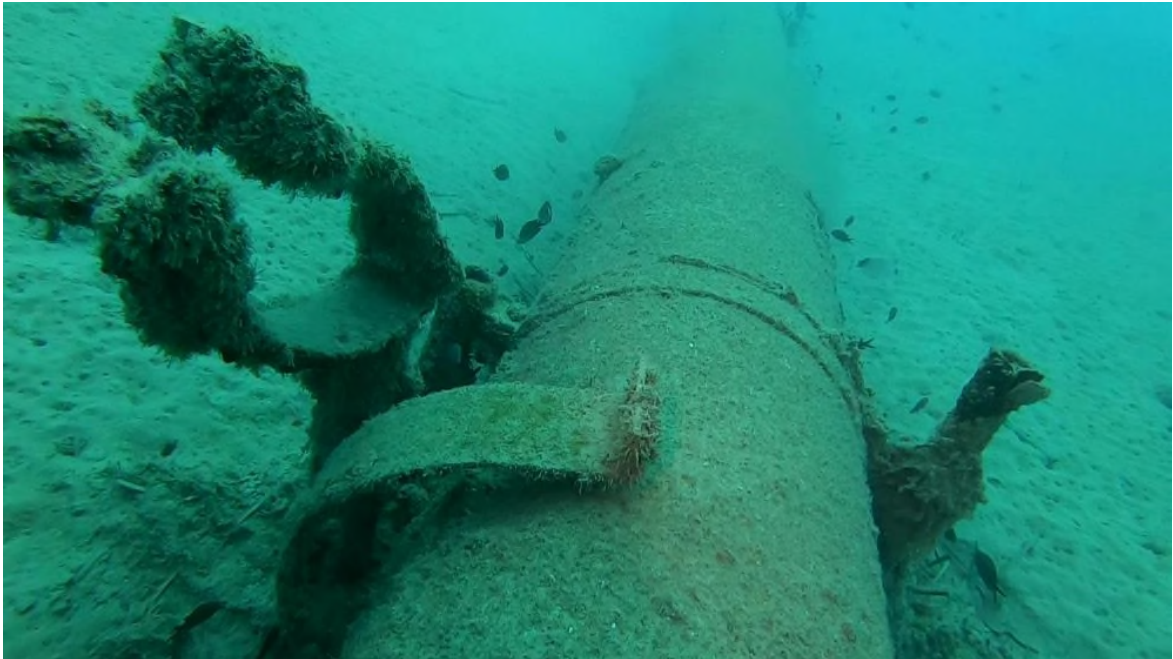
*PILOT TRENCAT – CANONADA RECOLZADA EN SORRA*

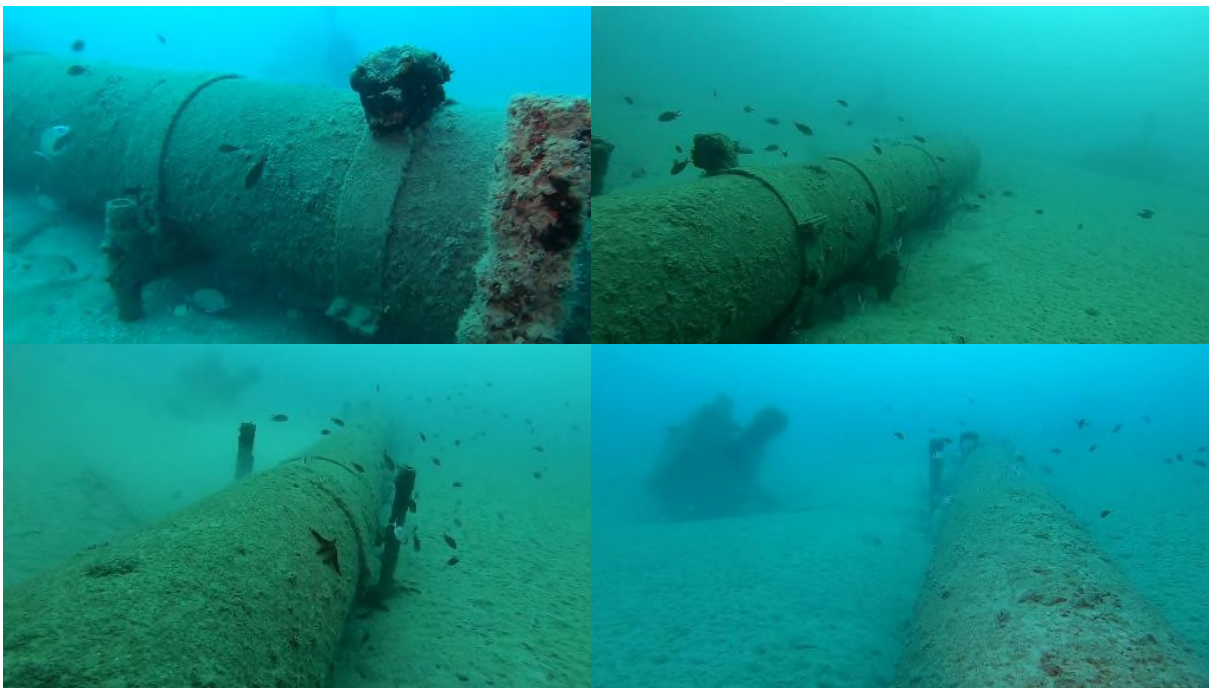
*PILOTS I REPARACIONS CORRECTES*

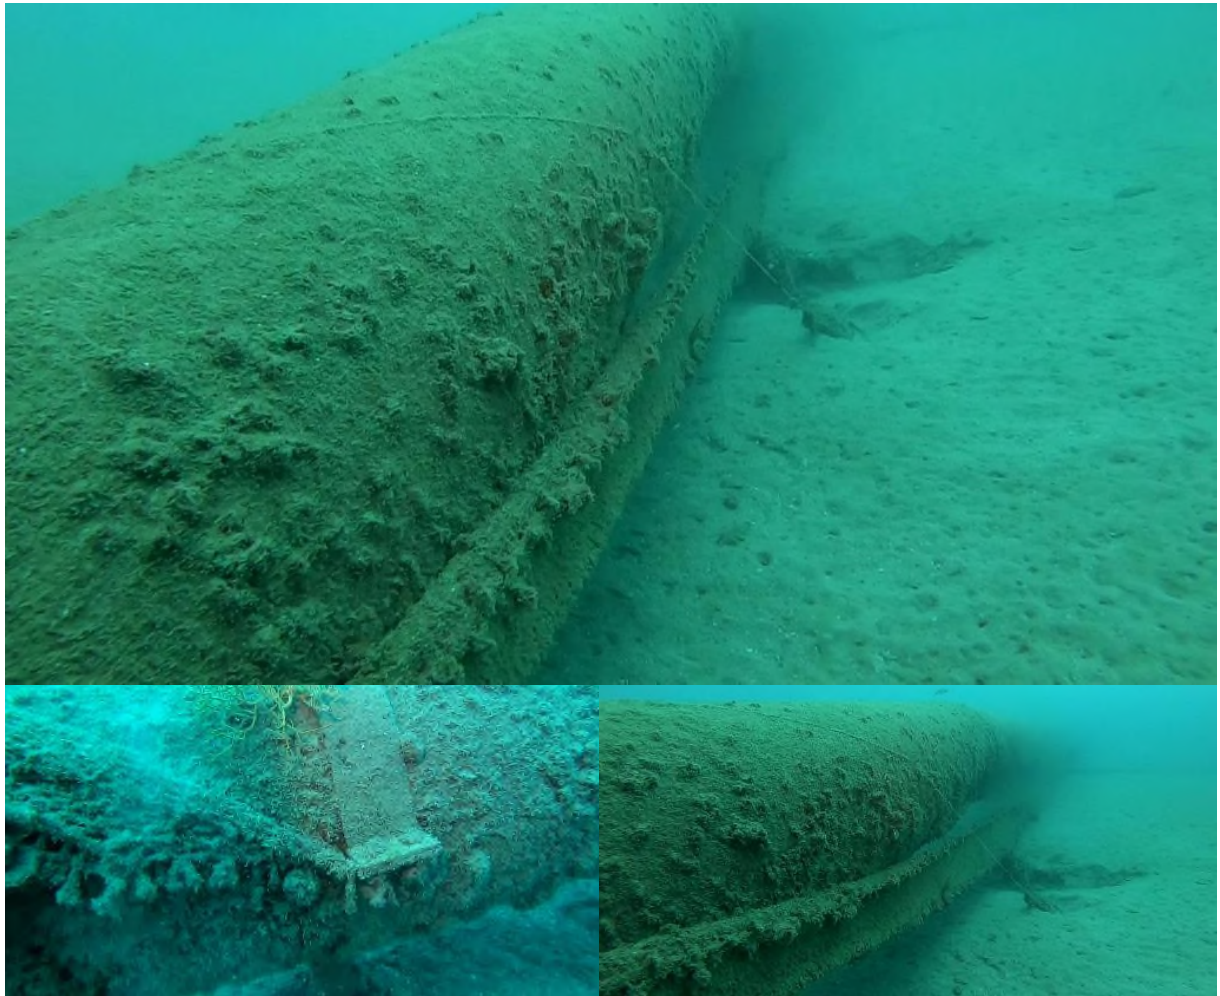
XARXA ADHERIDA A PILOT RAMAL CENTRAL

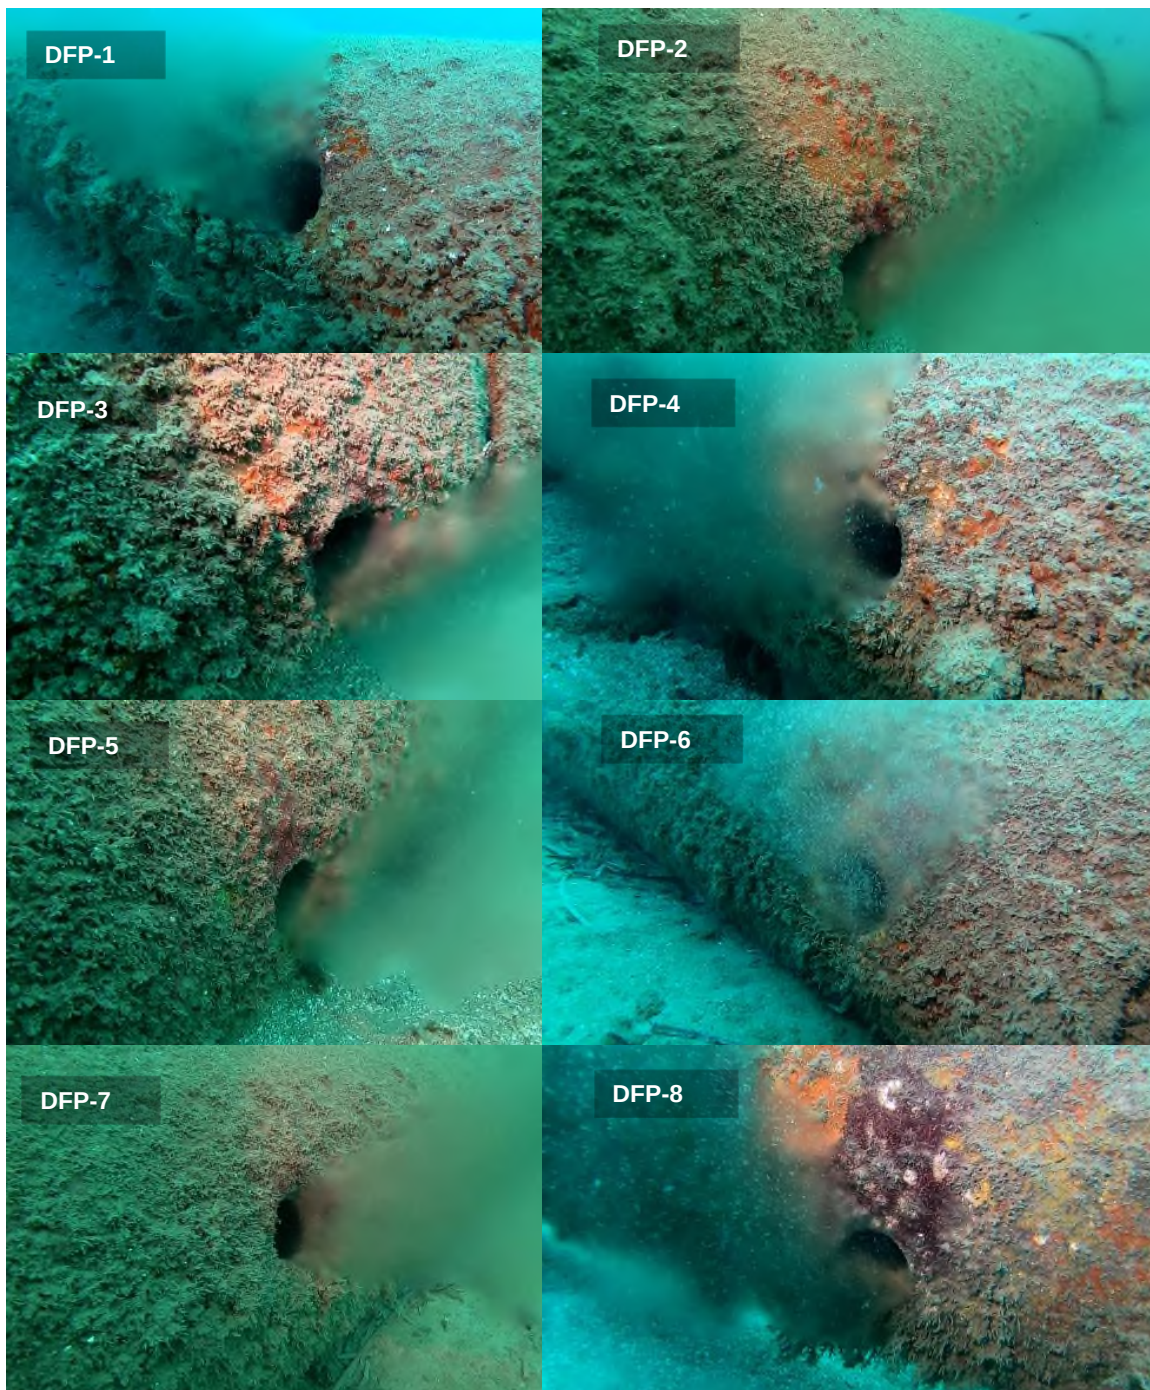
## DIFUSORS RAMAL PONENT

*Imatges difusors ramal Ponent*

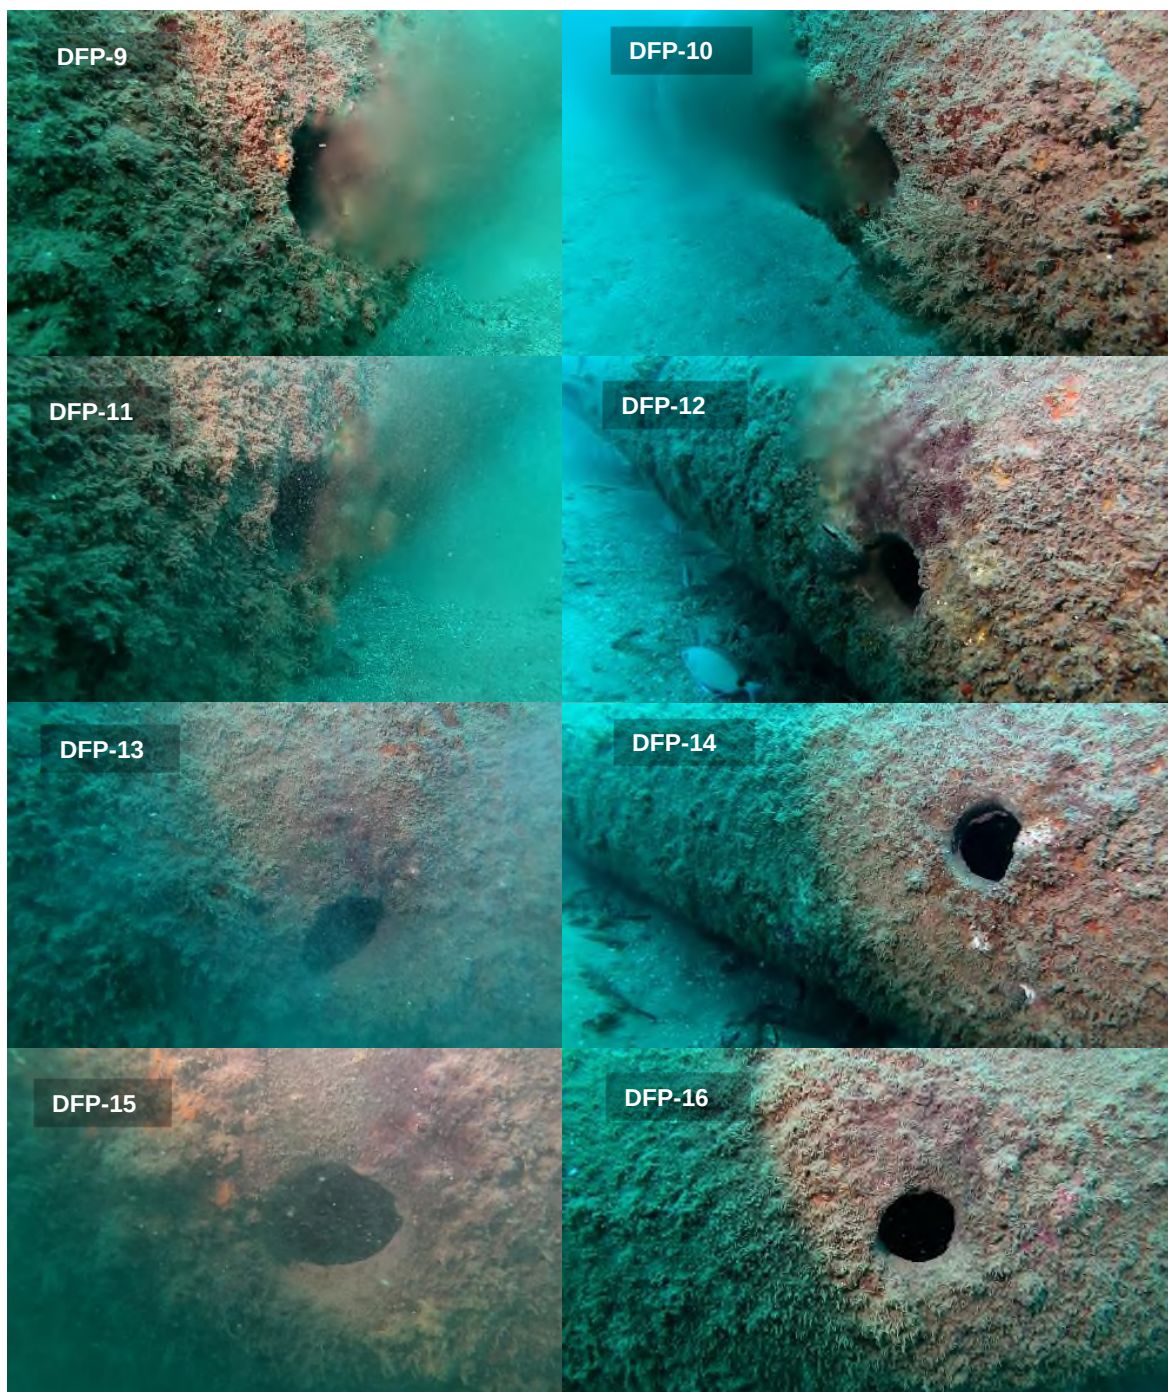
## DIFUSORS RAMAL PONENT

*Imatges difusors ramal Ponent*

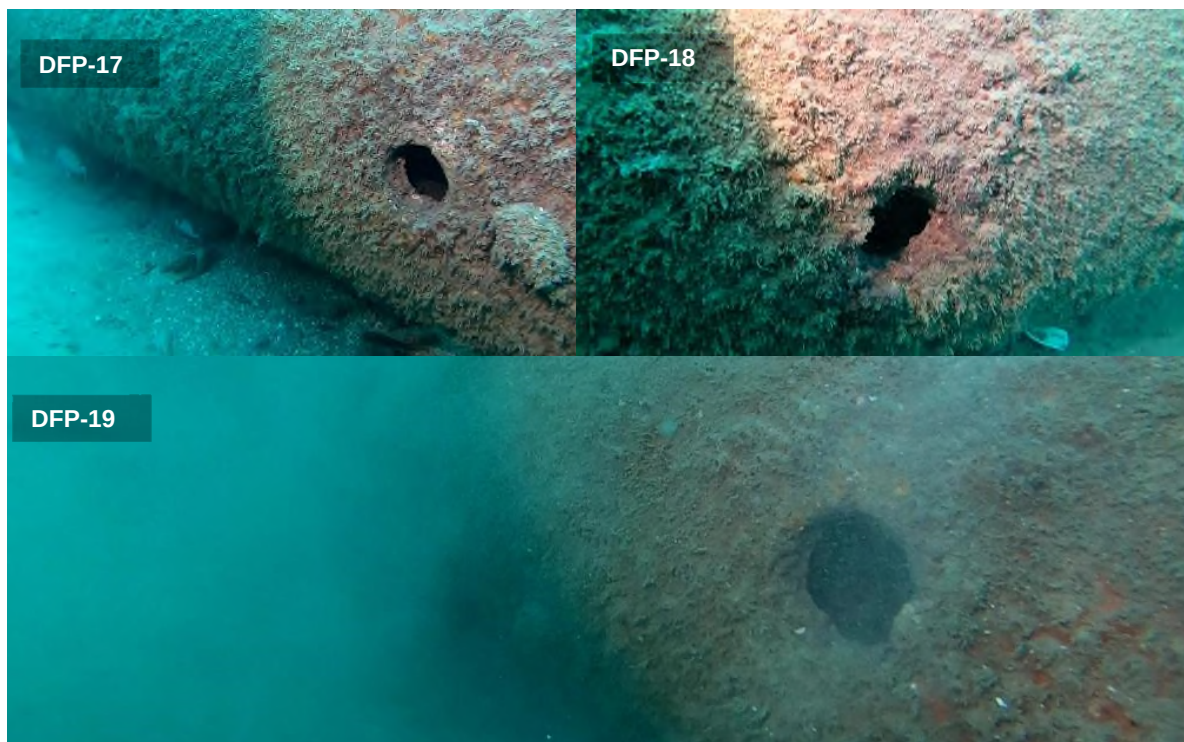
## DIFUSORS RAMAL PONENT

*Imatges difusors ramal Ponent*

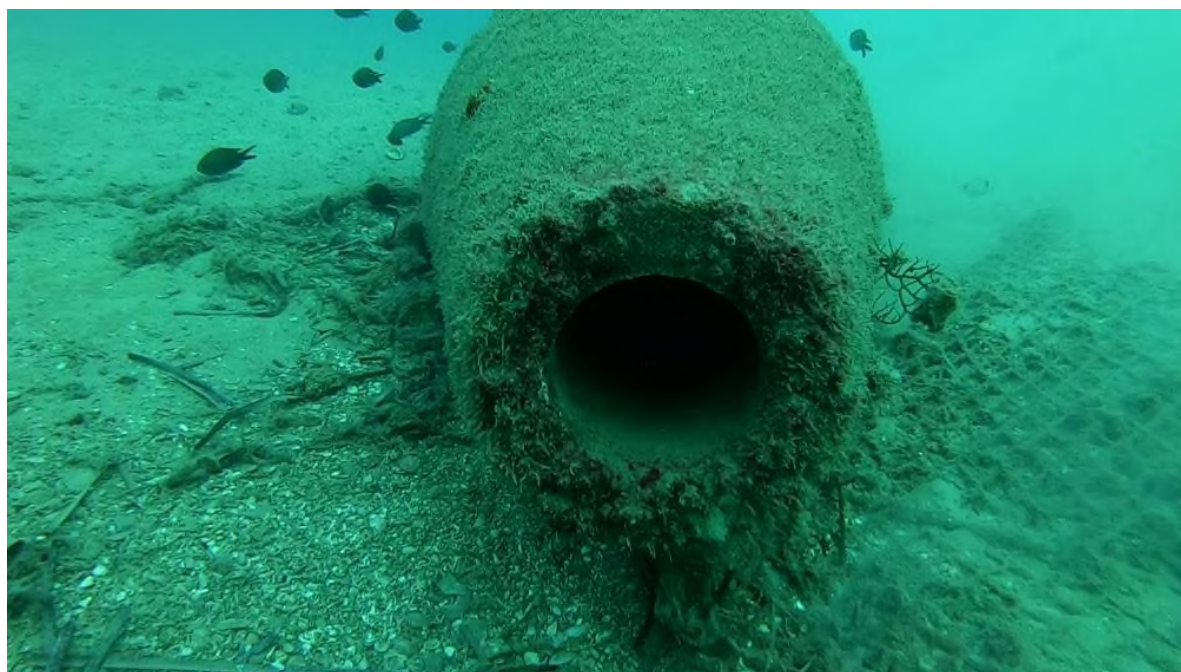
| IDENTIFICACIÓ DE L'EMISSARI SUBMARÍ | | | |
|---|---|---|---|
| RAMAL DE PONENT: PILOTS CORRECTES, ES DETECTA ALGUNA XARXA+CAPS ADHERITS. ES DETECTA TRAMS EN VOLADÍS SENSE RECOLZAMENT DE LA CANONADA SOBRE EL TERRENY. LA SORTIDA DEL RAMAL DE PONENT I ALGUN DIFUSORS DEL FINAL, NO ARRIBA L'EFLUENT, ENCARA QUE AQUETS NO ESTAN OBSTRUÏTS. | | | |

*Sortida final sense efluent amb xarxa – Ramal Ponent*

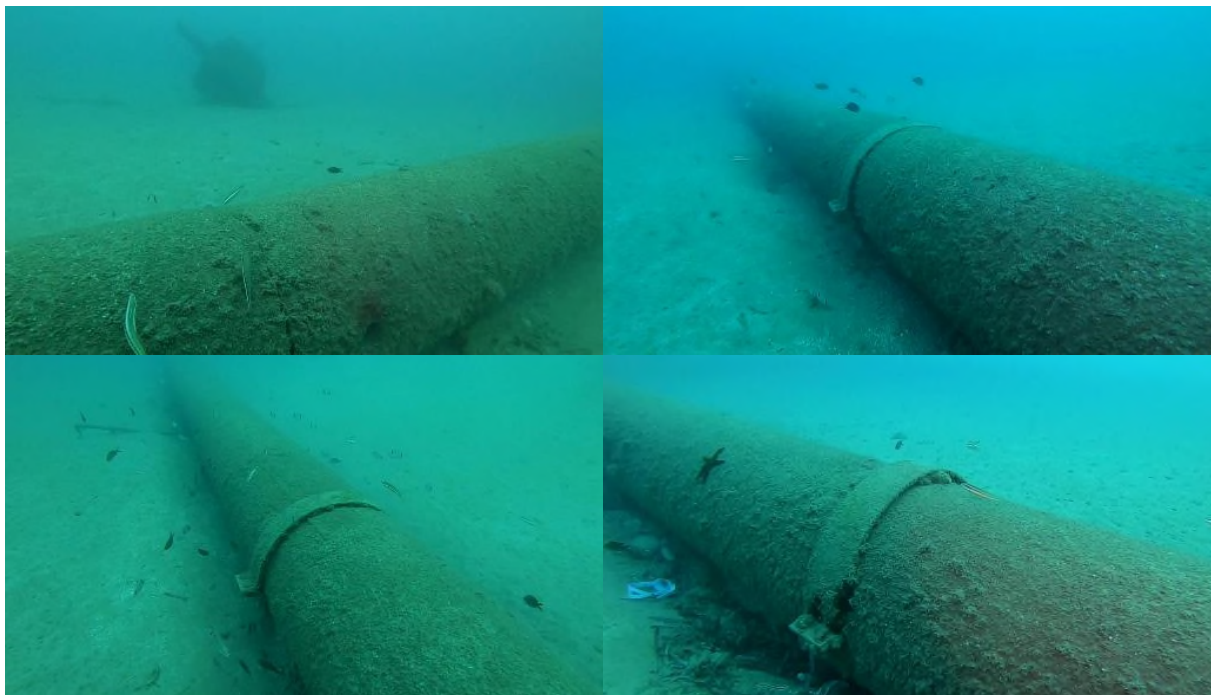
*Pilots en bon estat- Ramal Ponent*

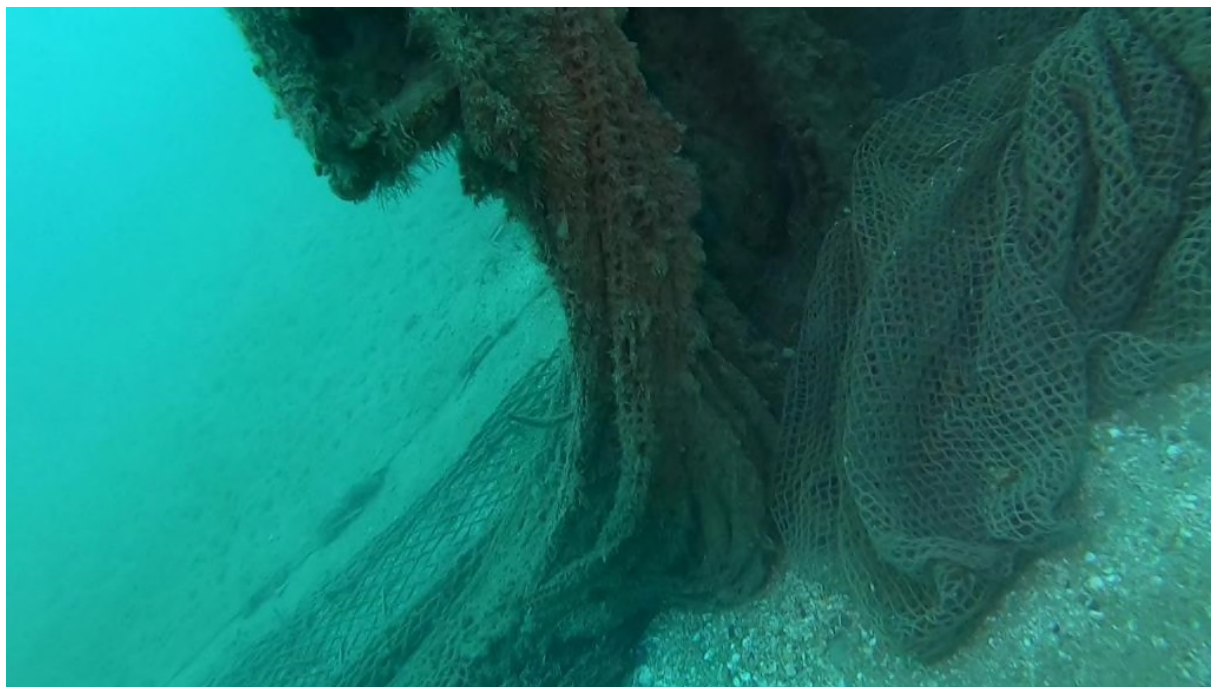
*Xarxa adherida a antiarrossegament – Ramal Ponent*

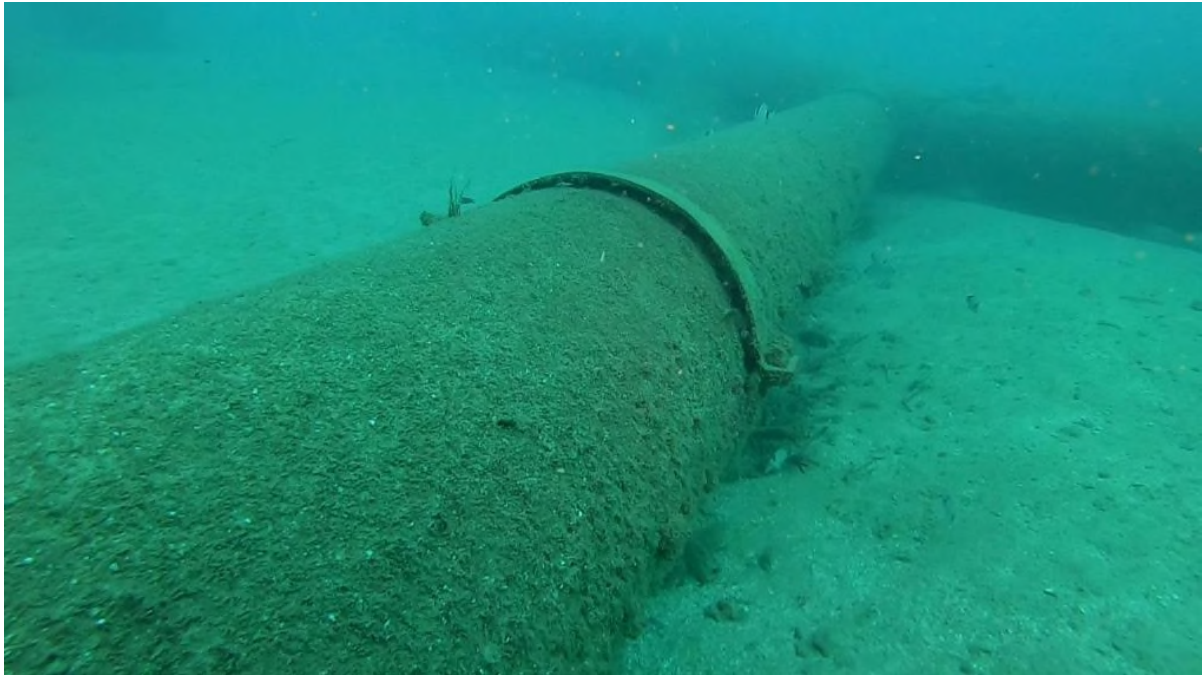
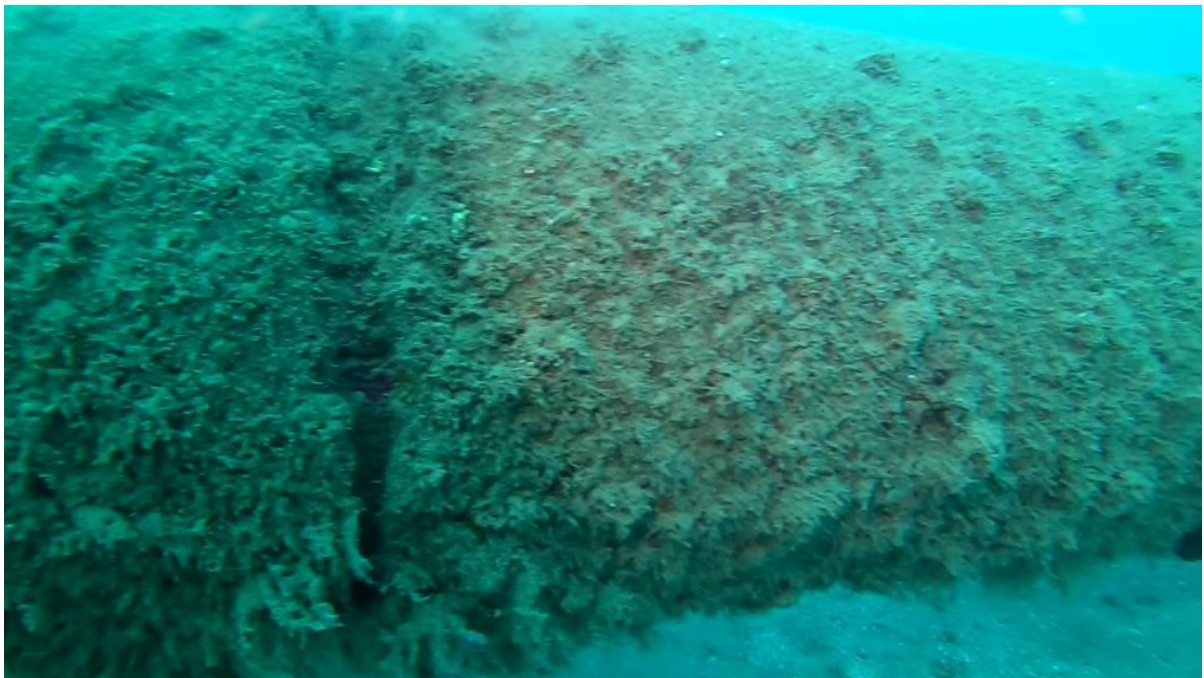
## VOLADÍS RAMAL PONENT

*Voladís del Ramal de Ponent, entre 20cm. i 40cm. amb una long. Aproximada de 50m.*

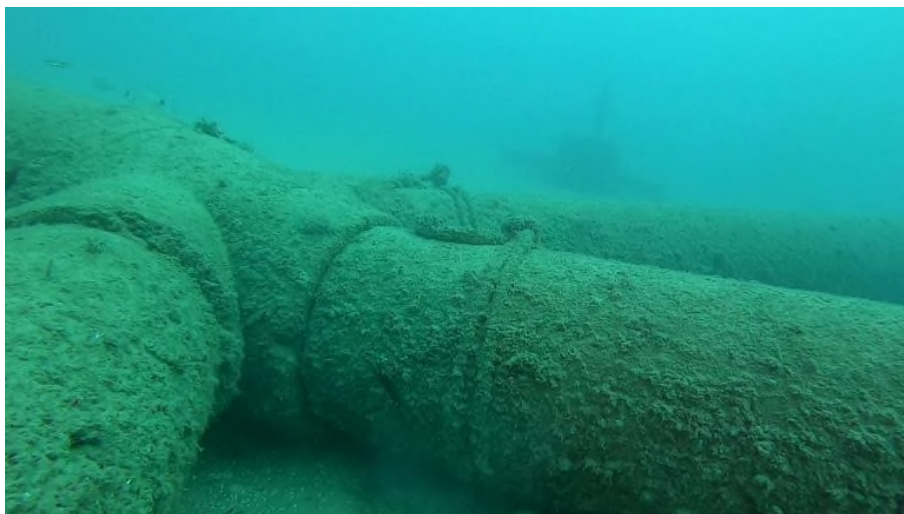
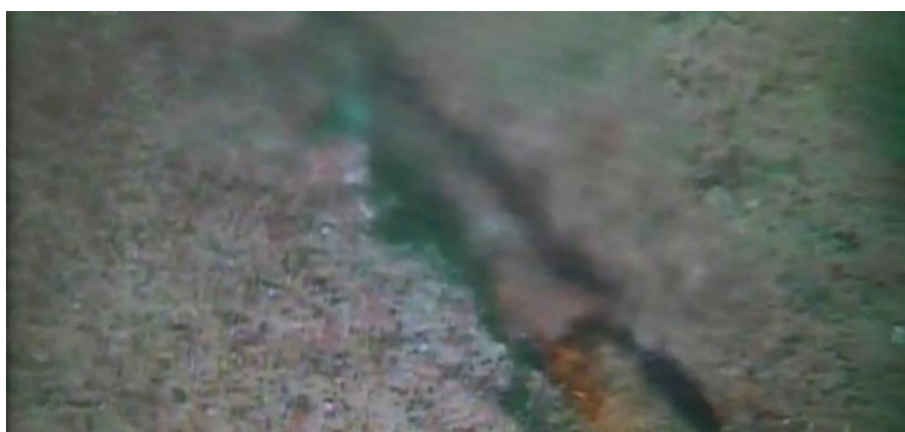
No s'ha apreciat la fuga existent entre la junta d'unió entre canonades al inici del Tram Difusor Central, però es considera que encara existeix. Imatges de l'anterior inspecció on si que es va detectar:

*Imatge de la fuga en una unió entre canonades al tram Central*
