## **INFORME SOBRE LA NECESSITAT D'EXECUCIÓ DE LES OBRES DE REPARACIÓ DE LA COBERTA DE L'ESCOLA JOAN DE MARGARIT DE LA BISBAL D'EMPORDÀ.**

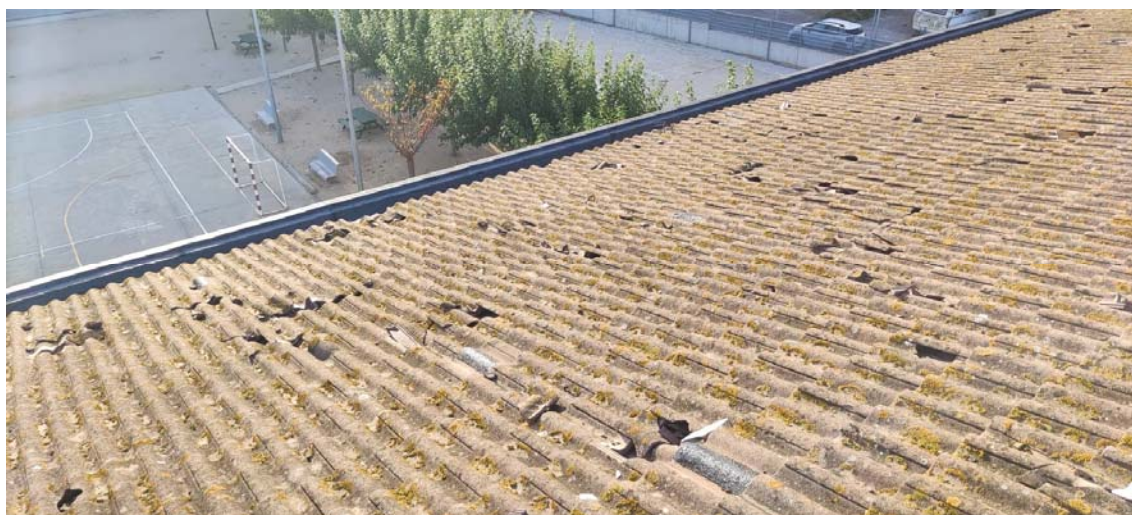
*Imatge sobre una de les vessants de la coberta amb trossos de teula de difícil accés.*

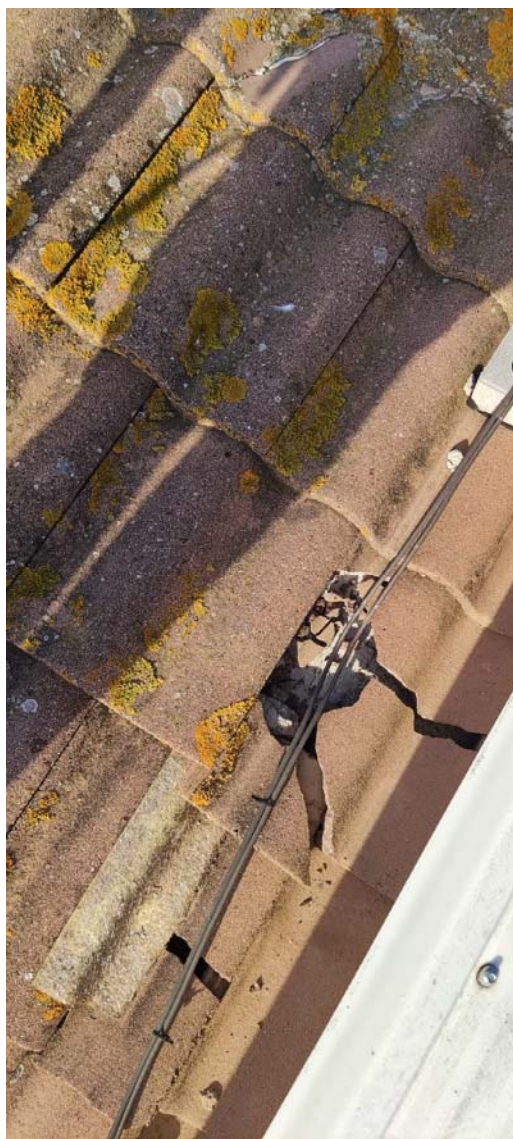
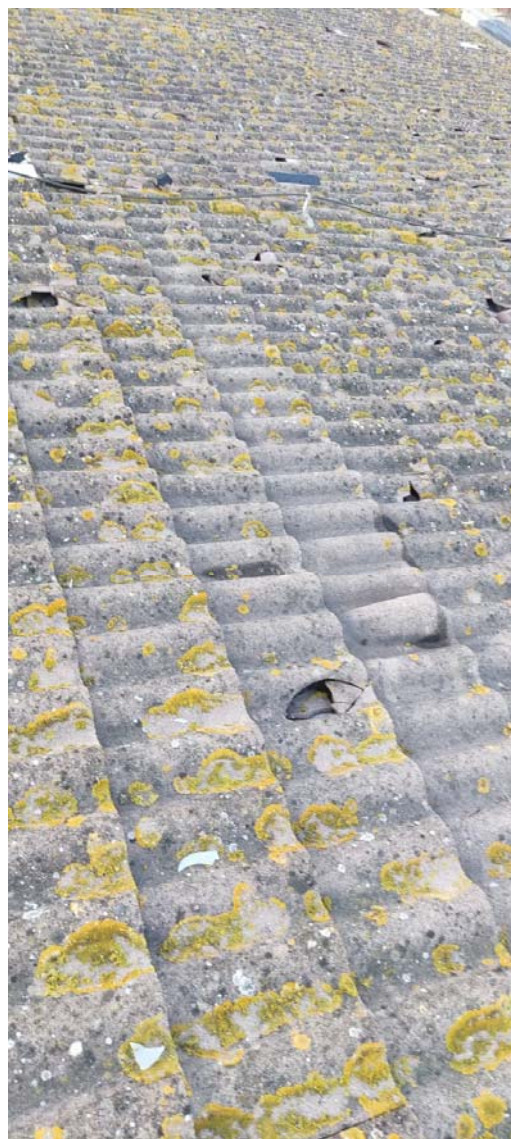
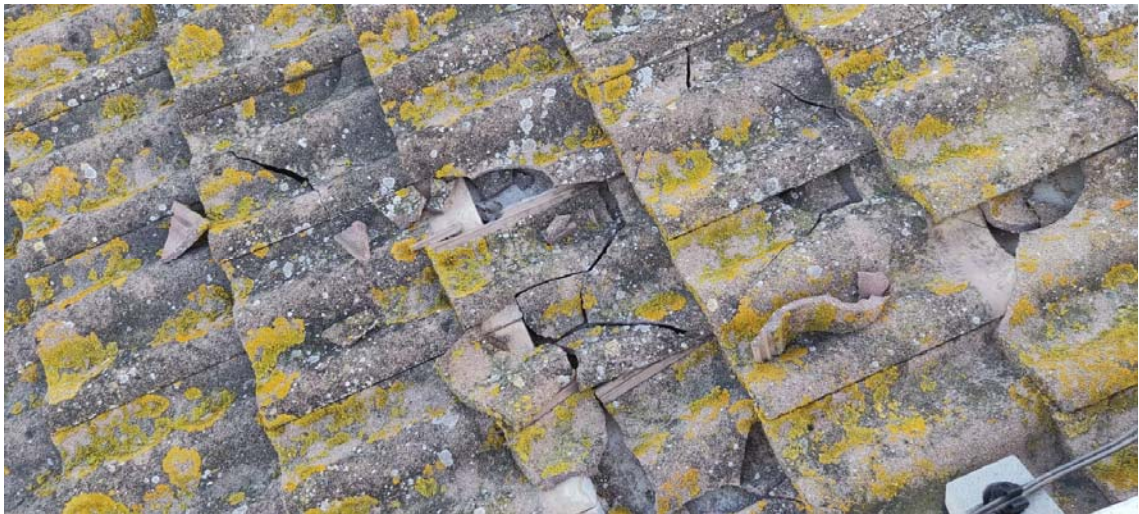
*Presència de trossos de te teules en la coberta*
