**Annex 3.2. Resultats Auditoria**

Plec de prescripcions tècniques per a l'adjudicació del servei municipal de recollida dels residus sòlids urbans, els serveis de la neteja viària i la gestió i manteniment de la deixalleria de Figueres

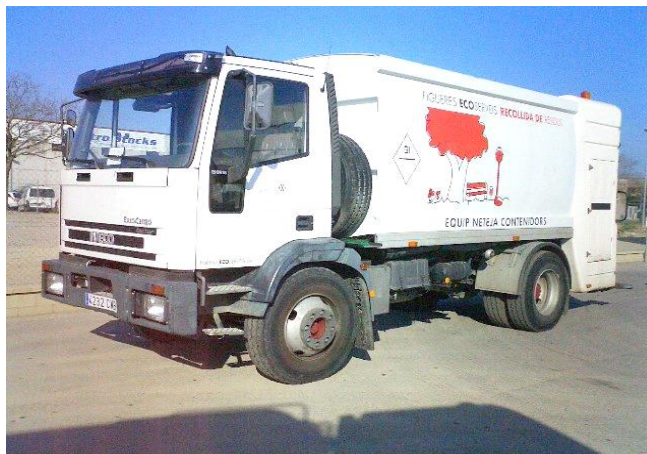
FITXA TÈCNICA N° 6

QUILOMETRATGE	HORES MOTOR	HORES TURBINA	DATA PRIMERA MATRICULACIÓ
37.463 Km	6.925 h	-	16/09/2003
PROVA D'ESTANQUEÏTAT			
No és estanc, perd aigua per molt punts diferents.			
PINTURA I CORROSIÓ			
En correcte estat.			
FUNCIONAMENT ELEMENTS MECÀNICS			
La bomba hidràulica i l'elevacontenidors fan soroll.			
ALTRES OBSERVACIONS			
Fallen alguns elements mecànics, la bomba d'aigua i el sistema d'elevació de contenidors.			
Degut a les mancances que presenta no es pot mantenir pel següent contracte.

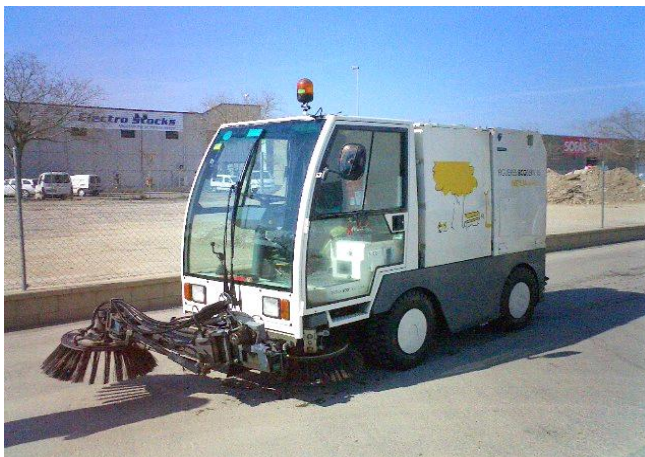
FITXA TÈCNICA N° 7

El motor té molt malament els injectors i crema malament l'oli (desprèn fum blanc de manera continuada), aquest fet fa que es produeixi contaminació cap al medi.

Cal renovar l'escombradora, no es pot fer servir com a vehicle de recanvi.

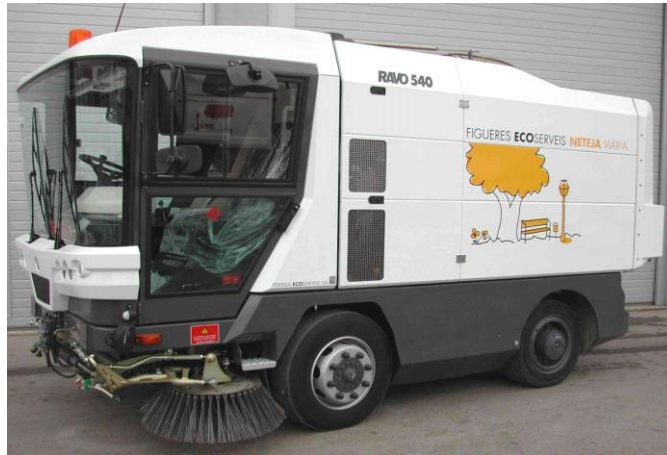
FITXA TÈCNICA N° 8

S'observa que li falta el tercer braç.

Es pot mantenir com a escombradora de reserva, però no per a la realització diària del servei.

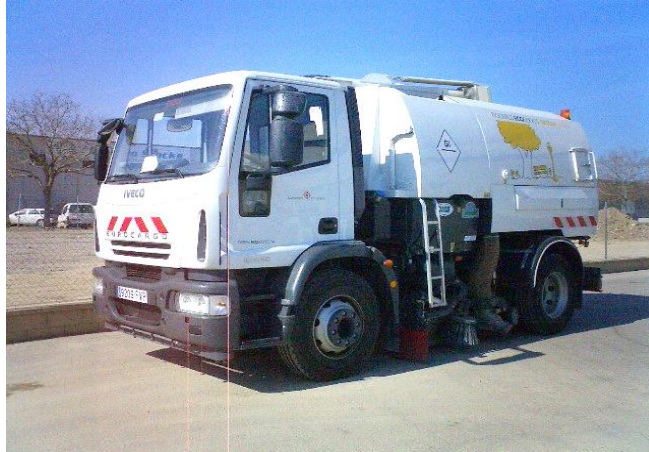
FITXA TÈCNICA N° 9

El funcionament és correcte.

Es pot utilitzar en el següent contracte durant un màxim de 4 anys.

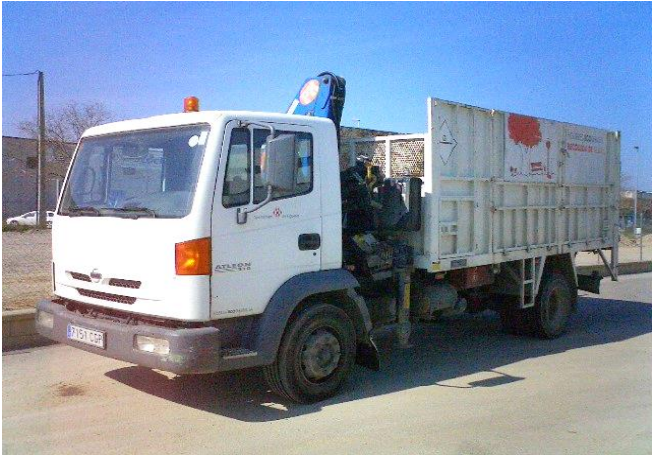
FITXA TÈCNICA Nº 13			7151-CGP
NISSAN ATLEON 210-CAIXA BASCULANT AMB GRUA

QUILOMETRATGE	HORES MOTOR	HORES TURBINA	DATA PRIMERA MATRICULACIÓ
259.890 Km	-	-	09/04/2003
PROVA D'ESTANQUEÏTAT			
No aplica efectuar aquesta prova.			
PINTURA I CORROSIÓ			
Correcte.			
FUNCIONAMENT ELEMENTS MECÀNICS			
Correcte.			
ALTRES OBSERVACIONS			
<p>El camió es troba en correcte estat.</p> <p>Es proposa seguir utilitzant-lo per la recollida de voluminosos en el següent contracte en funció dels Km i les hores de servei als que es destini.</p>

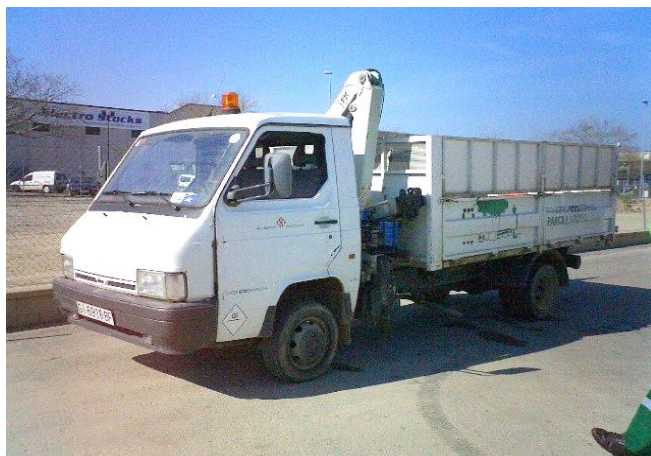
FITXA TÈCNICA Nº 14

QUILOMETRATGE	HORES MOTOR	HORES TURBINA	DATA PRIMERA MATRICULACIÓ
103.855 Km	-	-	-
PROVA D'ESTANQUEÏTAT			
No aplica efectuar aquesta prova.			
PINTURA I CORROSIÓ			
Correcte.			
FUNCIONAMENT ELEMENTS MECÀNICS			
Correcte.			
ALTRES OBSERVACIONS			
Es determina que el vehicle no és aprofitable pel nou contracte, és necessària la seva renovació.
