**TÍTOL: ACTUACIÓ D'EMERGÈNCIA A DUR A TERME A CONSEQUÈNCIA DEL RISC DE DESPRENIMENTS AL VESSANT 7, ALS TALUSSOS LM1, LM3, 17, 19, 58, 71, 72, 114, 188, 189 i 190 i PER L'APARICIÓ DE DOLINES AL COSTAT DE LA PLATAFORMA EN ELS PK 29+010 I 30+440 DE LA LÍNIA LLEIDA-LA POBLA DE SEGUR, ARRAN DE L'EPISODI D'AIGUATS**

## VISITA DE SEGUIMENT DEL RISC GEOLÒGIC

*Línia:* **Lleida – La Pobla de Segur**

*Visita:* **Reconeixement línia posterior al temporal Gloria.**

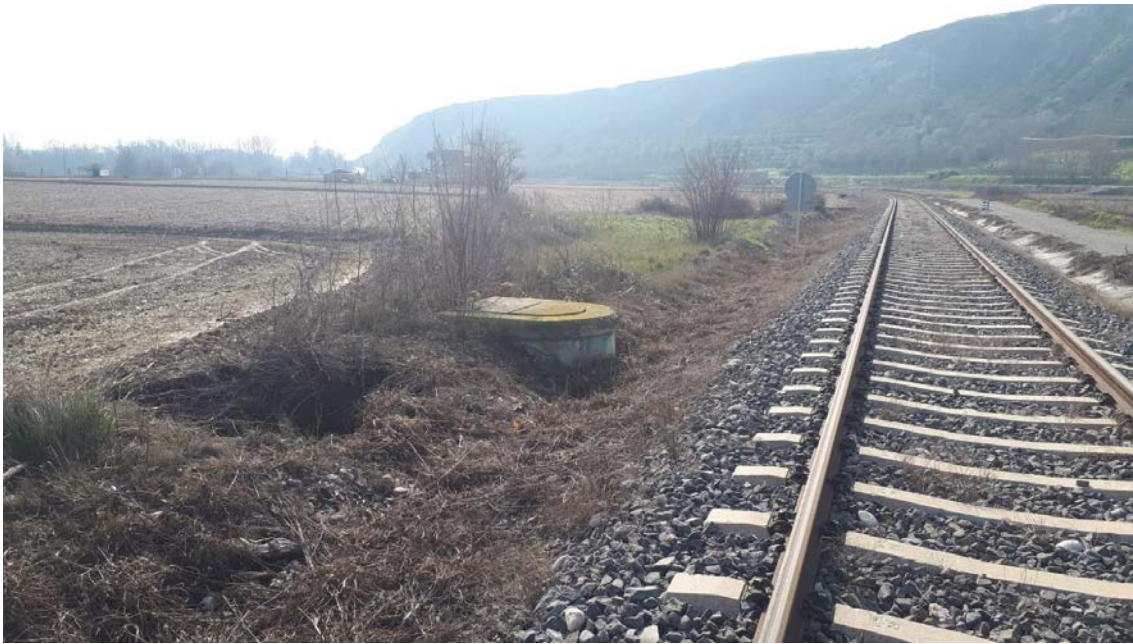
**Dolina pk 29,010 LPS**

Al mateix temps entre l'estació de Gerb i el pont del Segre s'han detectat dues dolines al costat de la plataforma en els PK 29+010 i 30+440, les quals s'han hagut d'originar dins de l'episodi de pluges, ja que no s'havien detectat en l'anterior inspecció.

1. Apartat i retirada del material esllavissat
2. Sanejament dels diferents talussos
3. Col·locació de bulons, xarxes de cable, geomalles, xarxes de triple torsió i reforços amb eslingues en funció de l'actuació a cada talús o vessant
4. Injecció de les dolines, voltants de l'arqueta del pk 29+010 i dels possibles camins d'aigua dins de la plataforma
