## INFORME TÈCNIC d'ENGINYERIA

### Informe pericial dels danys patits en l'estructura del pont de fcc en el pas inferior de la Carretera de Barcelona per l'acció d'un vehicle a motor

Informe **ITE19/2020, de 20 de maig**. En Abel Menéndez del Val, enginyer municipal, redacta el present informe pericial per identificar els desperfectes causats en l'estructura del pont de FFCC en el pas inferior de la Carretera de Barcelona a conseqüència d'un sinistre que ha patit un camió mentre circulava. El que subscriu el present document va rebre una trucada de la Centraleta de la Policia Municipal del Vendrell avui dimecres, 20 de maig, a les 9.07 hores.

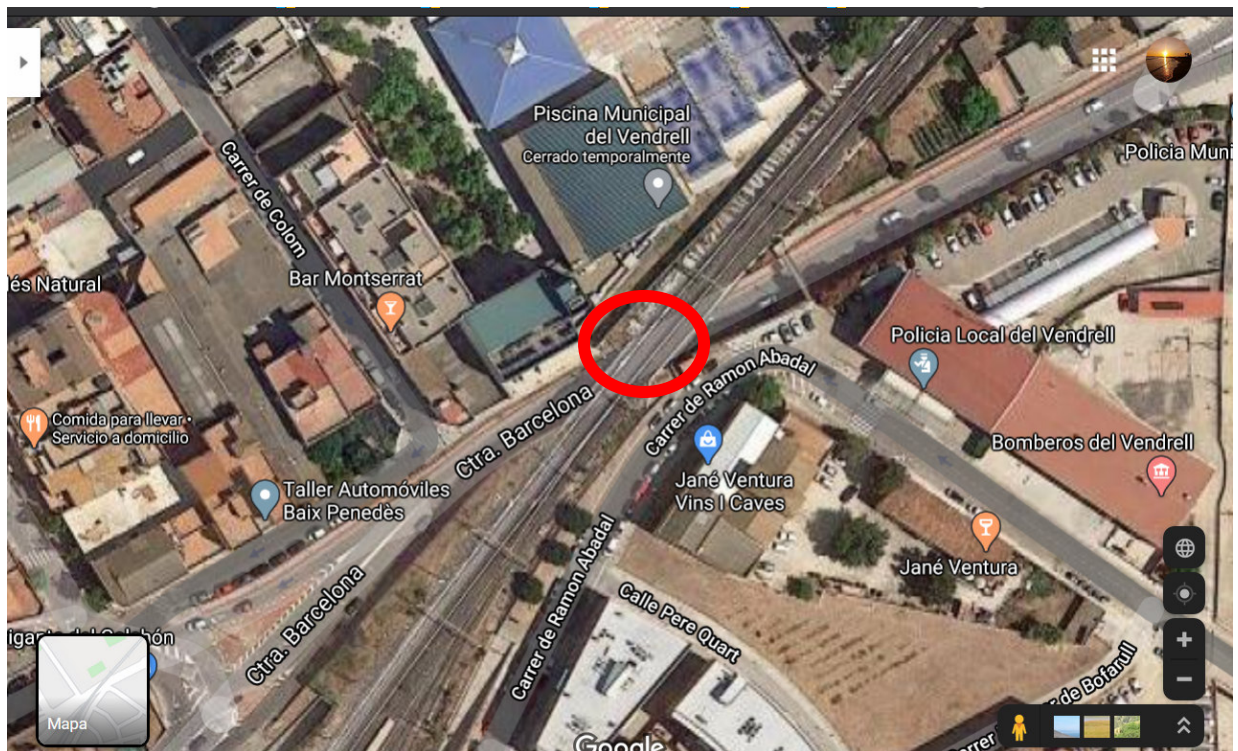
Foto nº 1. Emplaçament dels fets.

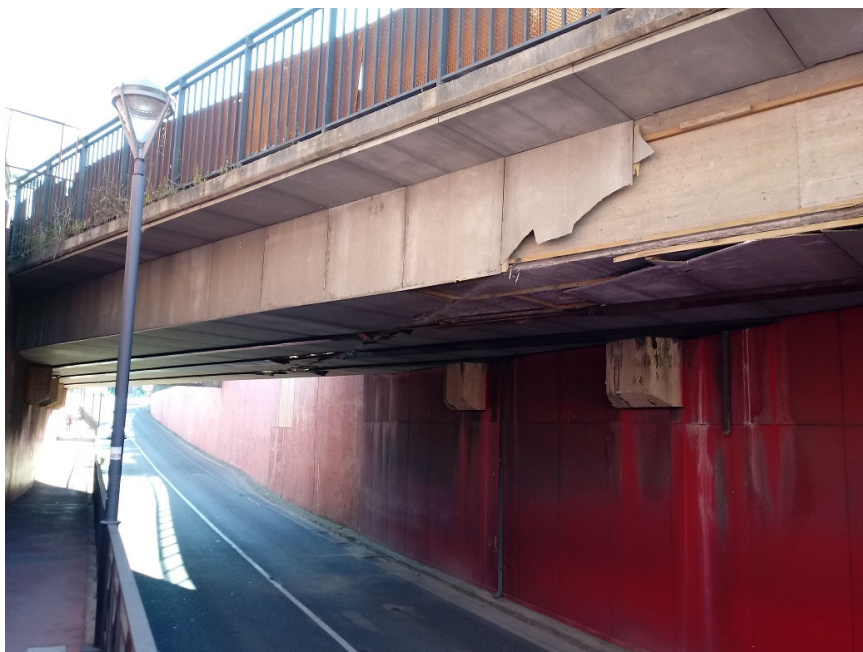
1. Que les plaques verticals de fusta del cel ras vertical que recobreix l'estructura de formigó del pont de FFCC en la seva cara Est estan trencades en una longitud aproximada de 5 metres.

**Foto nº 2. Peces verticals del cel ras en la cara Est del pas inferior Ctra. BCN trencades.**

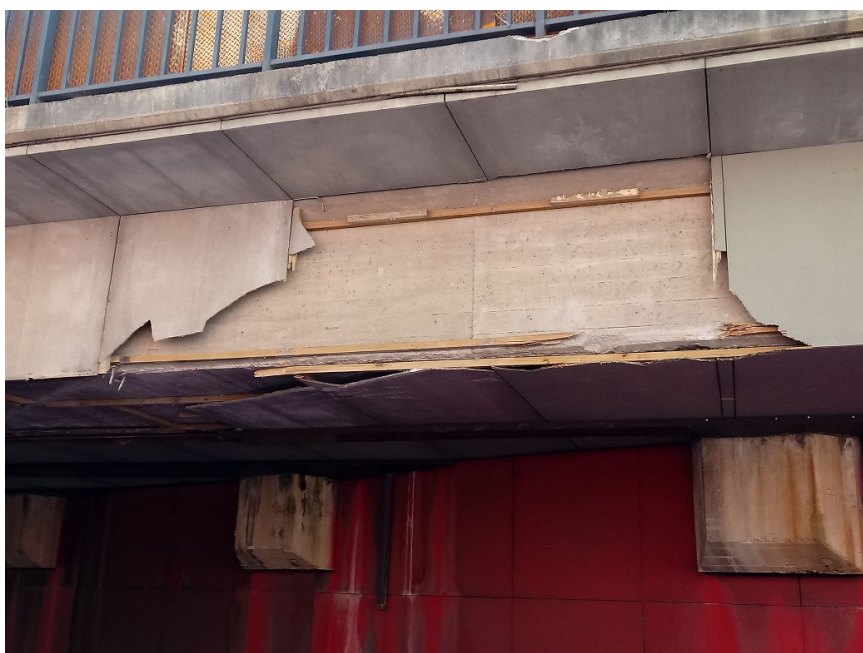
**Foto nº 3. Peces verticals del cel ras en la cara Est del pas inferior Ctra. BCN trencades.**

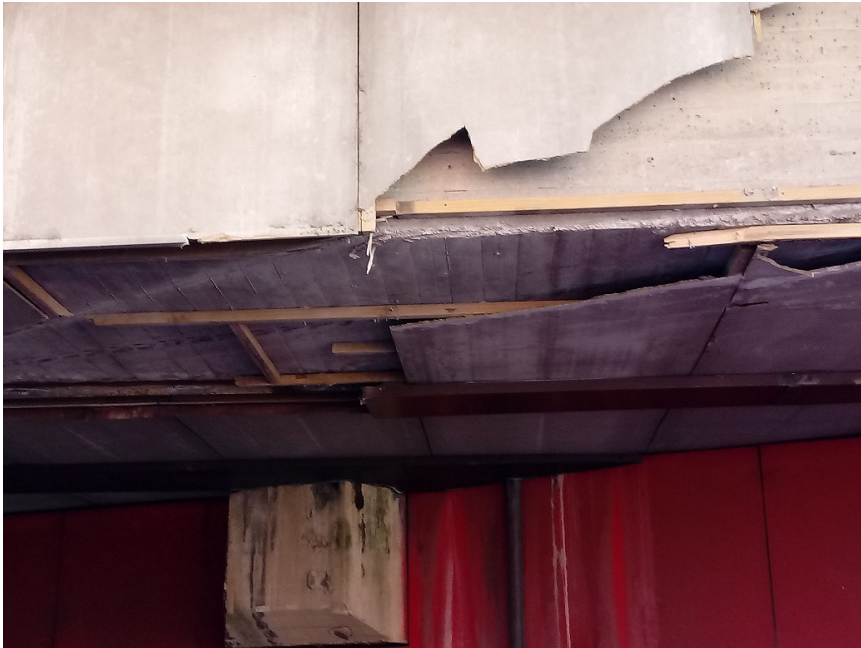
**Foto nº 4. Peces verticals del cel ras en la cara Est del pas inferior Ctra. BCN trencades.**

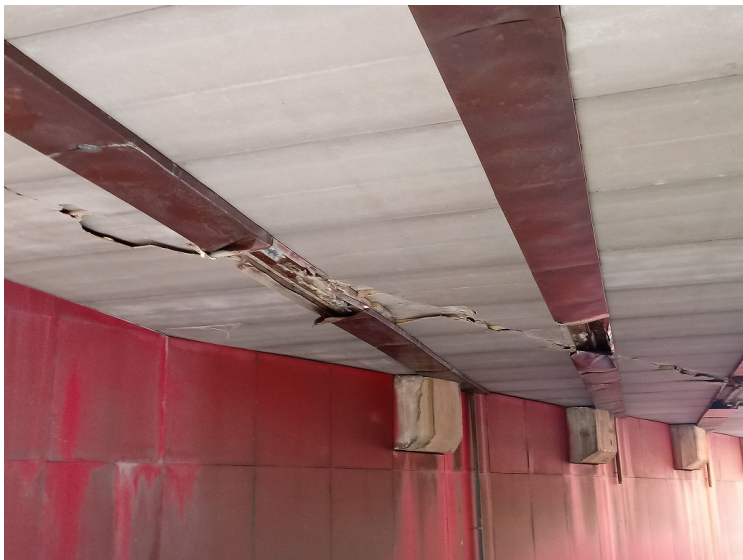
2. Que els diversos trams de canal metàl·lic que discorre horitzontalment adossats a la superfície de la cara inferior de la plataforma de formigó del pont estan trencades en una longitud de 20 metres. Aquests canals tenen la funció de recollir l'aigua de pluja que es filtra per les juntes de dilatació de la plataforma del pont.

**Foto nº 5. Canals metàl·lics de desaigna trencades en del pas inferior Ctra. BCN trenca-**  
**des.**

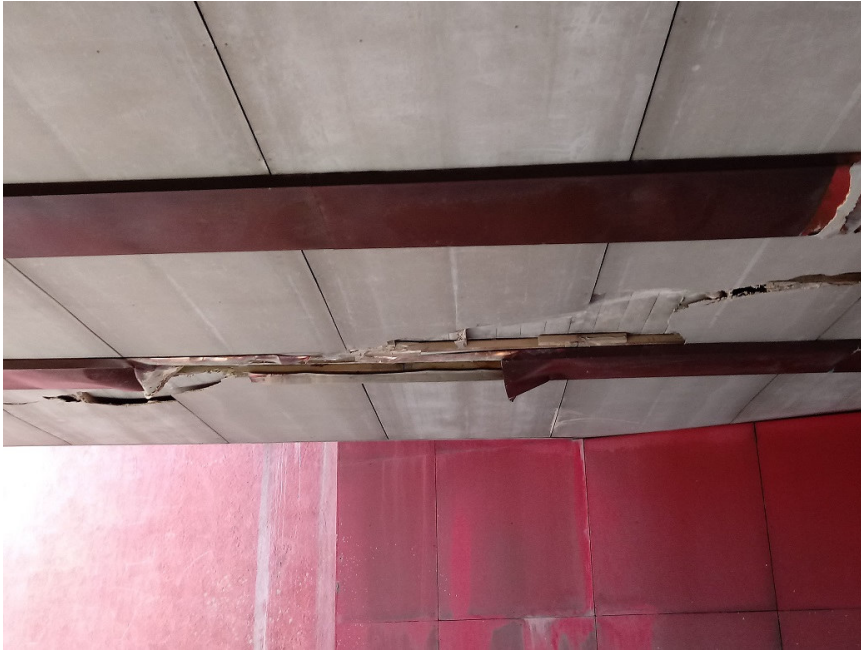
**Foto nº 6. Canals metàl·lics de desaigna trencades en del pas inferior Ctra. BCN trencades.**

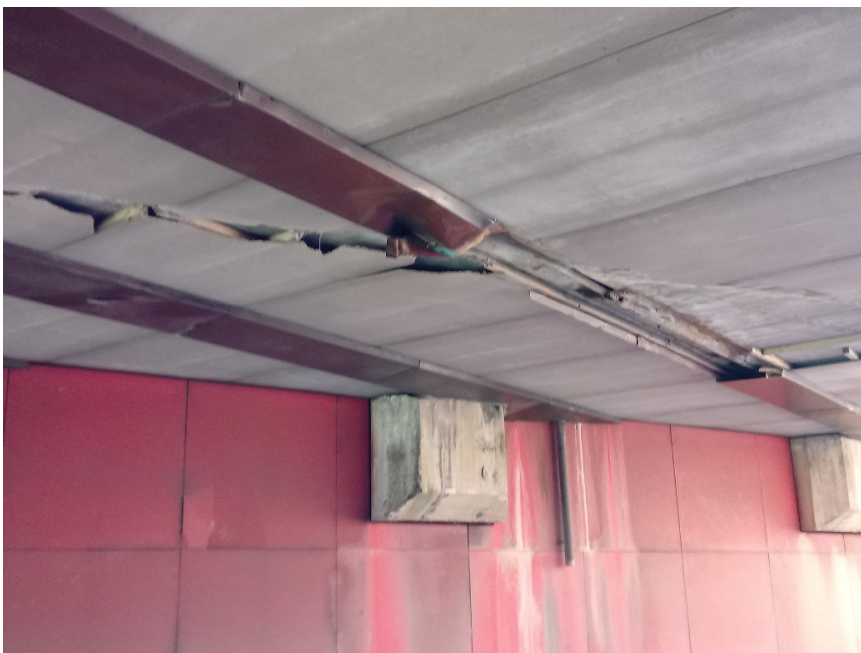
3. Que les plaques horitzontals de fusta del cel ras vertical que recobreix l'estructura de formigó del pont de FFCC en la seva cara inferior estan trencades en una longitud aproximada de 20 metres i en una amplada de 4 metres.

**Foto nº 7. Plaques inferiors del pont trencades.**
