# INFORME SISTEMA DE CLIMATITZACIÓ

David Muñoz  
FELCA SERVICIO

El present document te per objecte posar en coneixement l'estat actual del sistema de climatització de l'edifici seu de BeTeVe situat a la Plaza Tisner S/N de Barcelona.

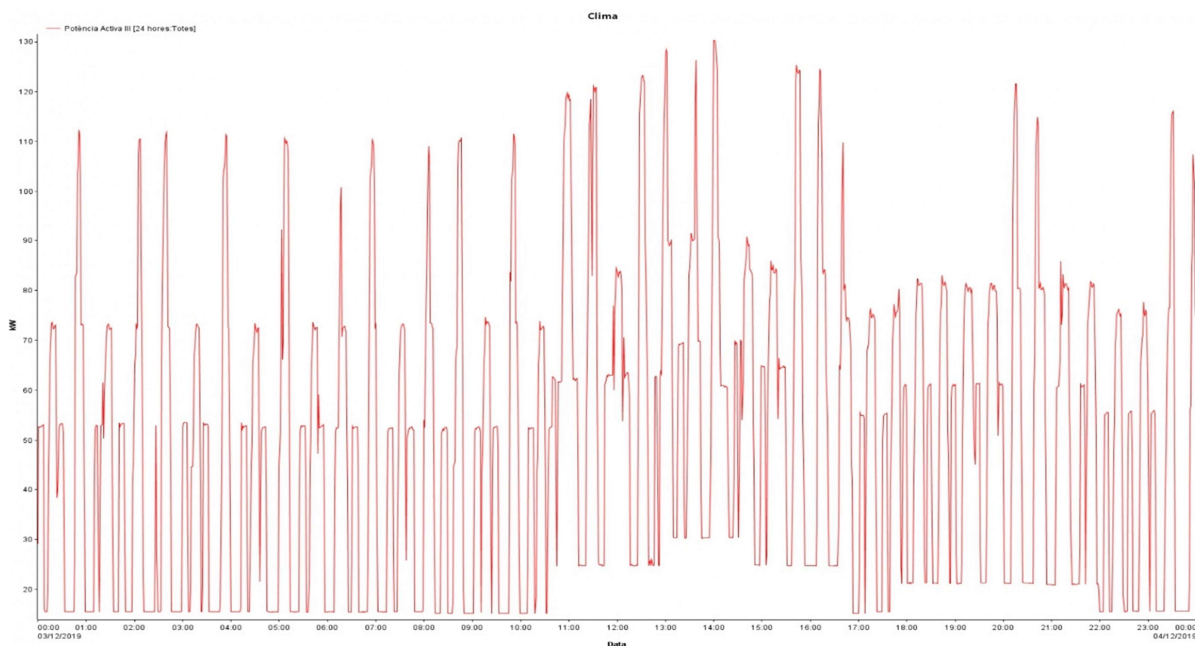
El consum elèctric com pot veure's en el gràfic es un consum poc eficient.

- Màquines amb dos compressors que funcionen tot o res, sense cap sistema de regulació ni variador.  
Pics màxims de potencia consumida alts. y necessitats de una potencia contractada elevada.

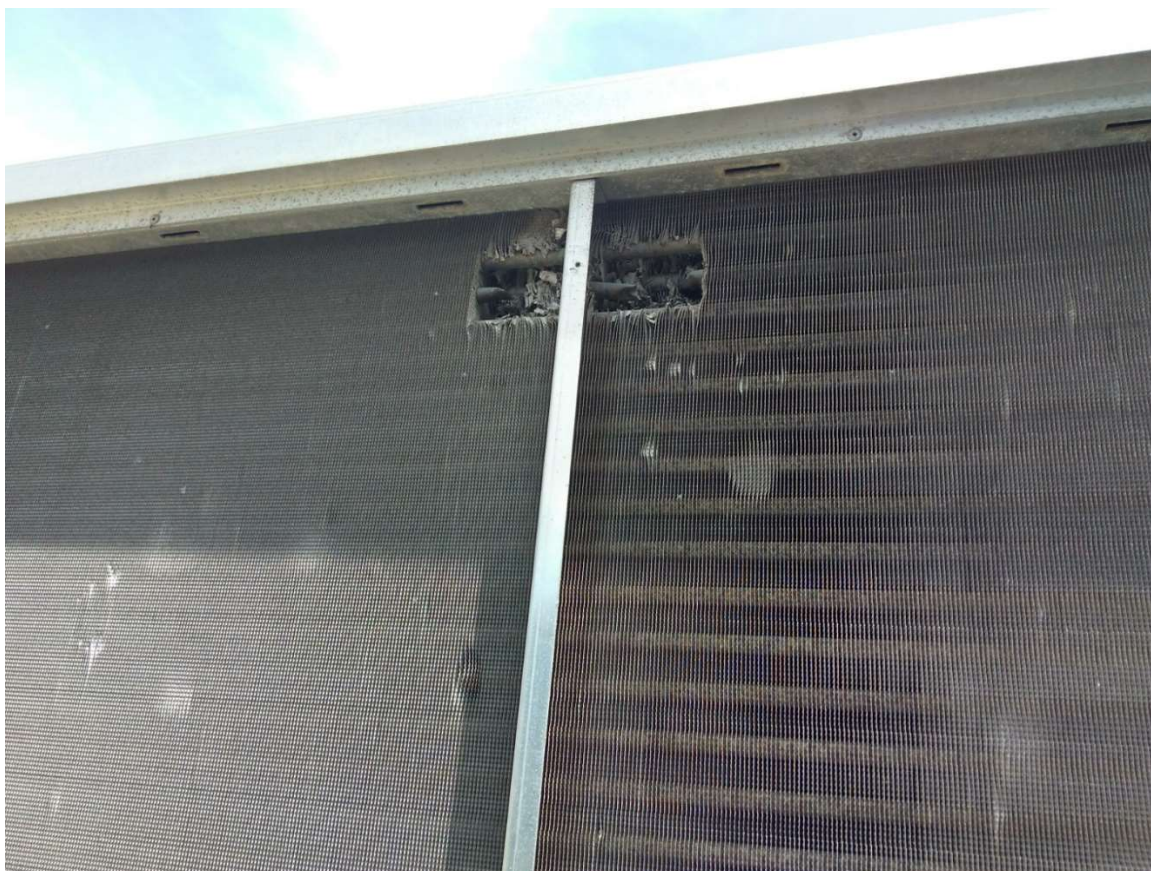
Las reparaciones han disminuït la seva eficiència en el transcurs dels anys

Los costs de les reparacions de aquets equips deguts al deteriorament en valors aproximats:

2016 → 6.000 €  
2017 → 20.000 €  
2018 → 30.000 €  
2020 → 14.000 €

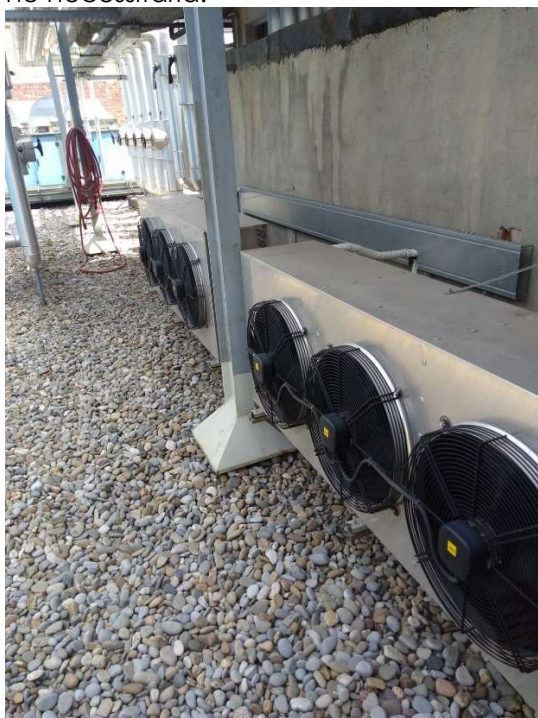
El CPD posseeix uns equips modernitzats de control de clima amb una doble bateria per evitar aturar la climatització en cas de fallo de una de las produccions.

Actualment aquets equips nomes poden treballar amb expansió directa en estat de alarma degut a que la producció d'aigua freda principal no te capacitat para refredar el CPD com ho necessitaria.

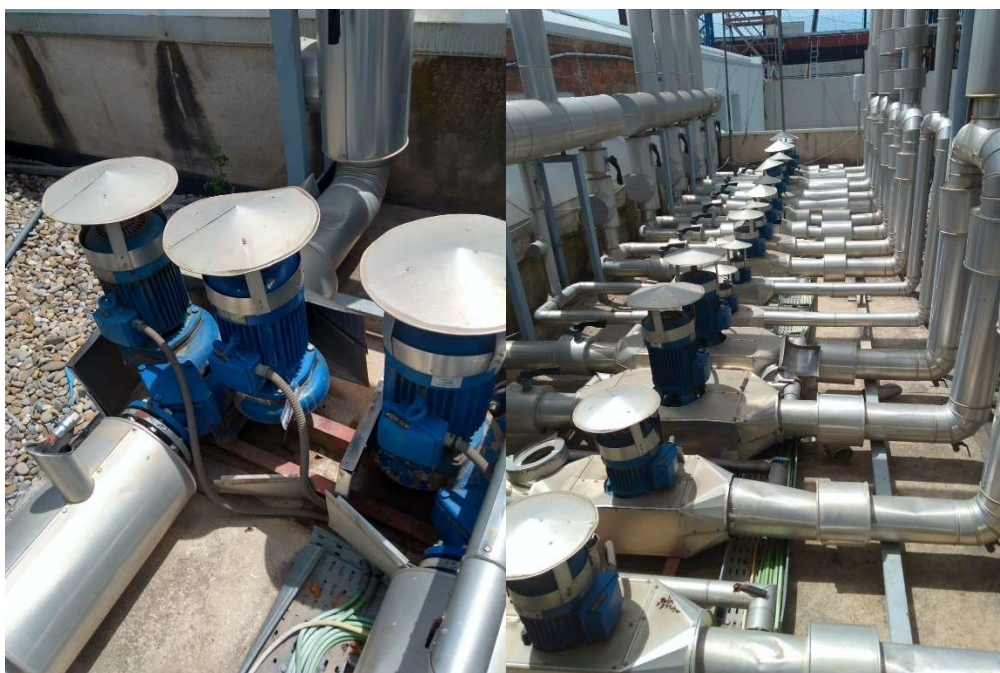
Els equips de bombes estan patint constantment reparacions:

Degut al desgast de funcionament.

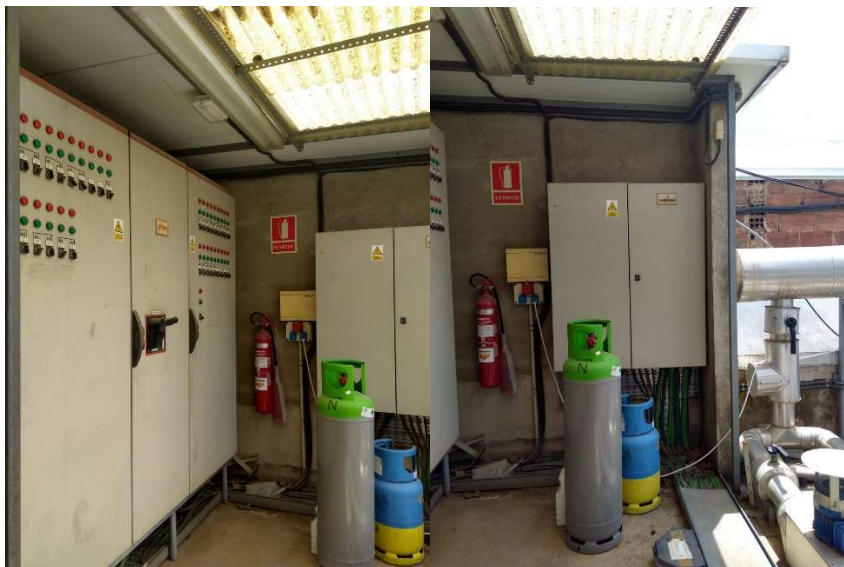
Aquesta regulació actualment y degut a la obsolescència del sistema no esta funcionant per la falta de recanvi y edat del sistema.

Aquesta falta de gestió provoca un baix rendiment de eficiència energètica.

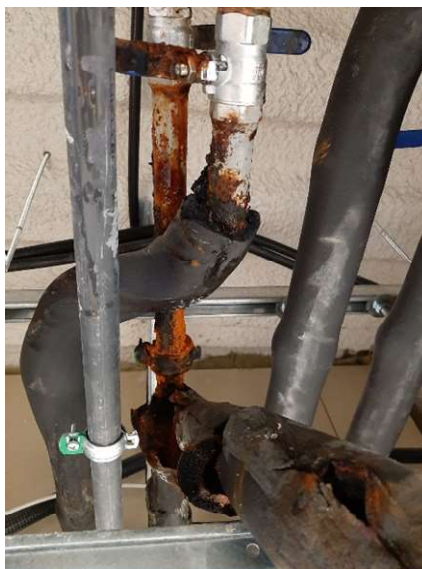
La instal·lació de agua freda/calenta es distribueix mitjançant tubs de ferro. La corrosió d'aquets tubs actualment esta provocant un incremento en la brutícia/fang interior del circuit de aigua provocant:

- Falles en vàlvules de regulació
- Falles en vàlvules de tall
- Falles en vàlvules de control
- Falles en bateries de intercanvi

Aquets errors incrementen el manteniment de las màquines ocasionades provocant fuges de aigua i una necessitat d'augmentar la potencia frigorífica/calorífica del circuit provocant que las màquines de producció hagin de treballar a un nivell poc eficient i amb deteriorament alts.

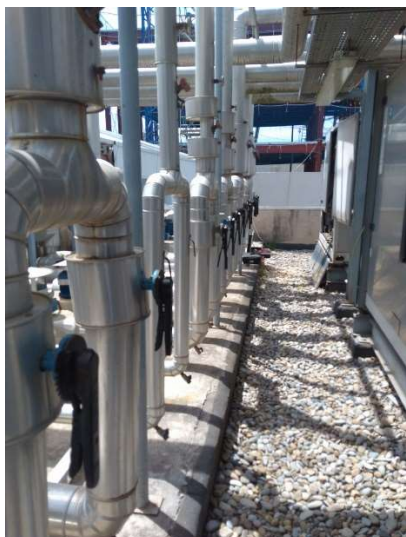
Les vàlvules de tall degut a la presència de fangs en l'aigua y a seva antiguitat estan començant a esquarterar.

Ens trobem que algunes no es poden tancar degut al seu estat de deteriorament.

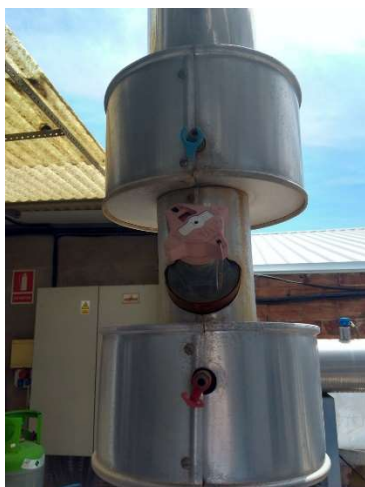
Amb tots els canvis i ampliacions del sistema las claus de regulació no poden repartir de forma eficient la potencia frigorífica

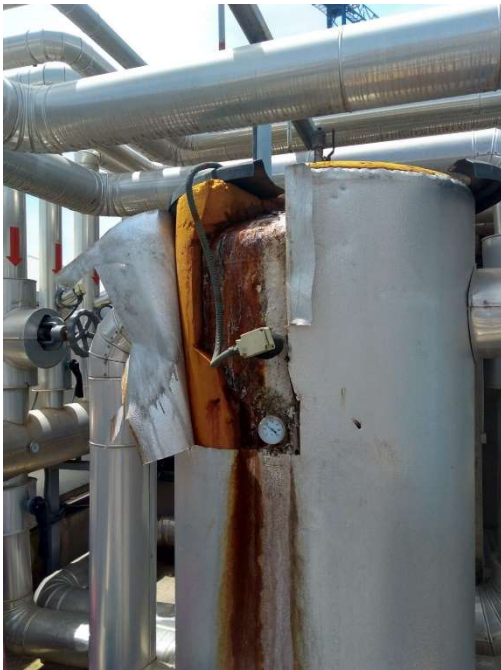
Els dipòsits d'inèrcia estan molt deteriorats per culpa de la corrosió.
