## ANNEX 2: INVENTARI ESPORGUES

Aquest inventari és un recull de fitxes que contenen diversa informació, com la mida i la ubicació, dels arbres que cal esporgar.

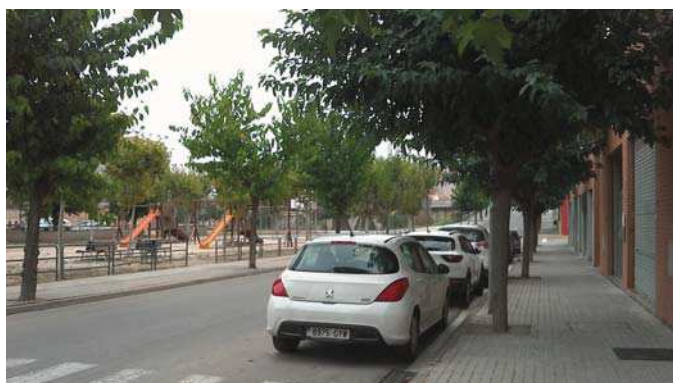
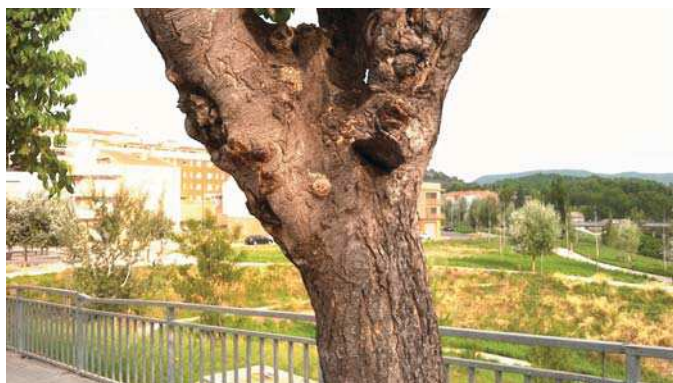
| Diagnosi | Vorera de 3m i escocells quadrats de 1x1m i de 0,8x0,8m en la part est de l'alineació. Alguns de 0,4x0,6m. Part sud amb amb balcons. Falten proteccions en la zona d'aparcament. |

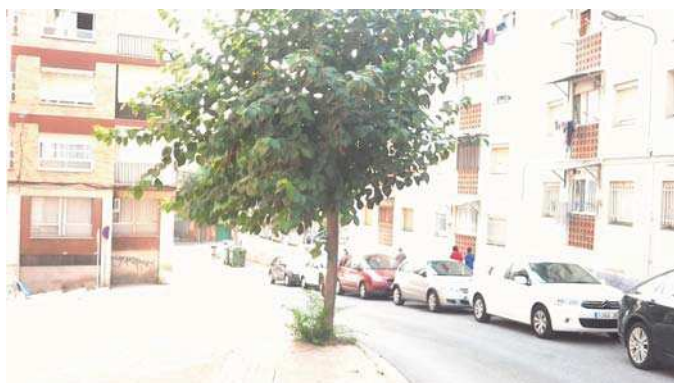
| Diagnosi | Escocell rectangular de 80x60cm. Herbacies no desitjades en els escocells. |

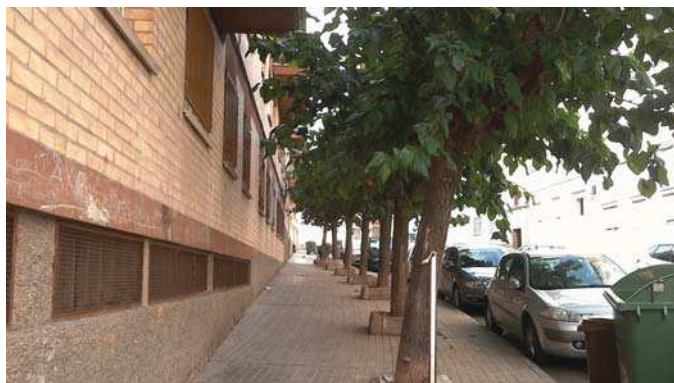
| Diagnosi | Escocell inadequat tant per la vorada que no deixa entrar l'aigua d'escorrentia com per el tamany. |

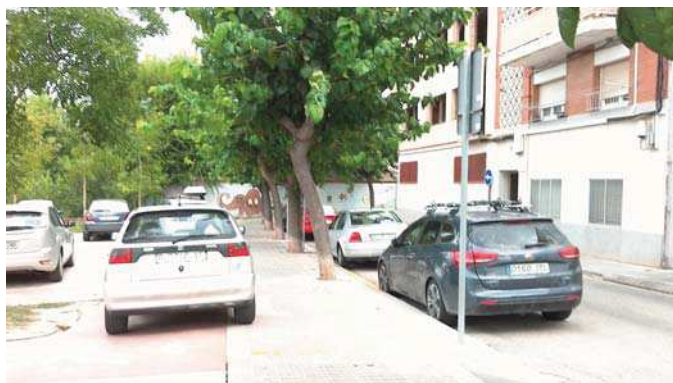
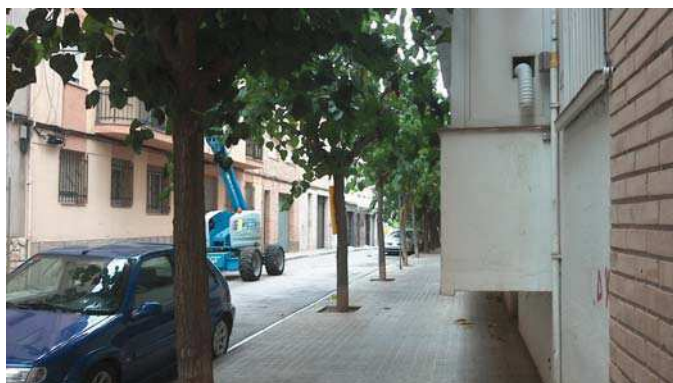
| Diagnosi | Escocell de 60x60cm. Algunes moreres s'observen carpòfors. |

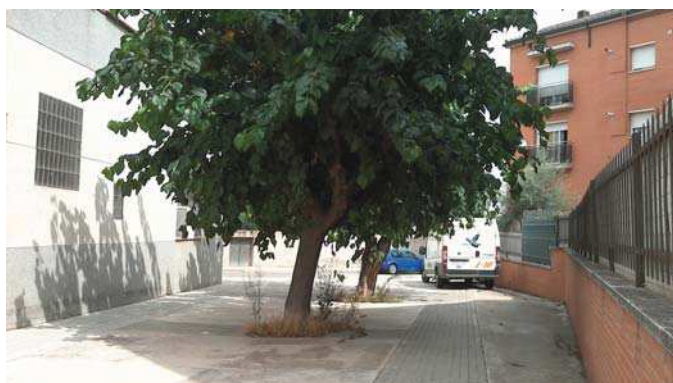
| Diagnosi | Herbàcies no desitjades en el escocell. Amplada de l'escocell de 1,2x1,2 m. |

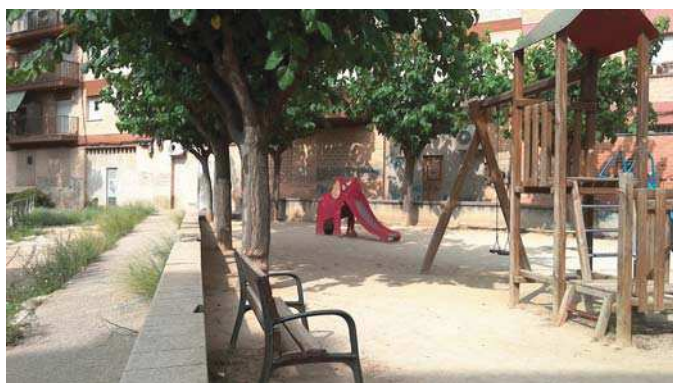
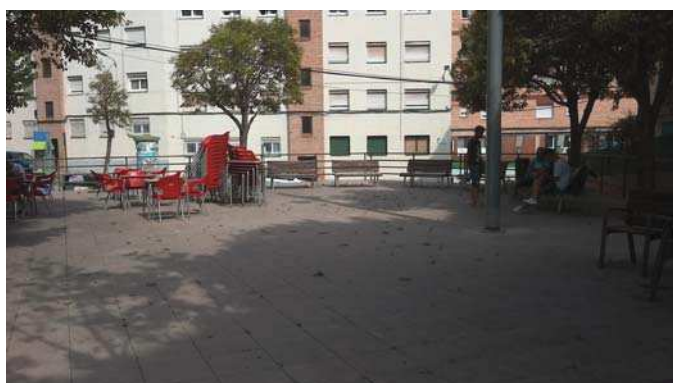
| Diagnosi | Murs trencats, herbàcies en les esquerdes del formigó i mobiliari deteriorat. |

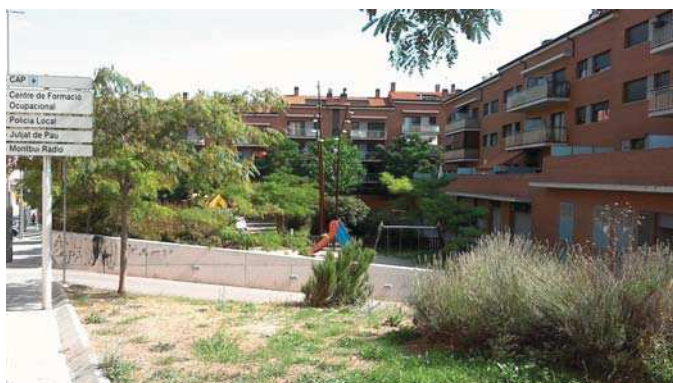
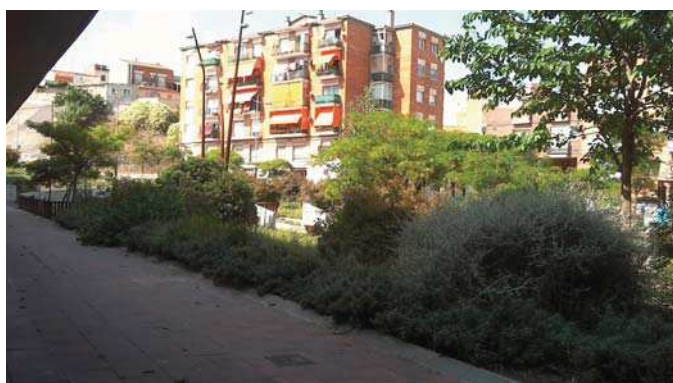
| Diagnosi | Herbacies no desitjades en el sauló i mobiliari deteriorat. |
