### MEMÒRIA VALORADA DELS TREBALLS DE CANVI DE LA GESPA ARTIFICIAL DEL CAMP DE FUTBOL MUNICIPAL ESTADI LA SORT.

**TIPUS D'OBRA:** TREBALLS DE SUBMINISTRE I COL·LOCACIÓ PER EL CANVI DE LA GESPA ARTIFICIAL DEL CAMP DE FUTBOL MUNICIPAL ESTADI LA SORT.

**PROMOTOR:** M.I. AJUNTAMENT D'ÒDENA.  
Plaça Major, núm. 2.  
08711- ÒDENA.

**DATA:** GENER DE 2023.

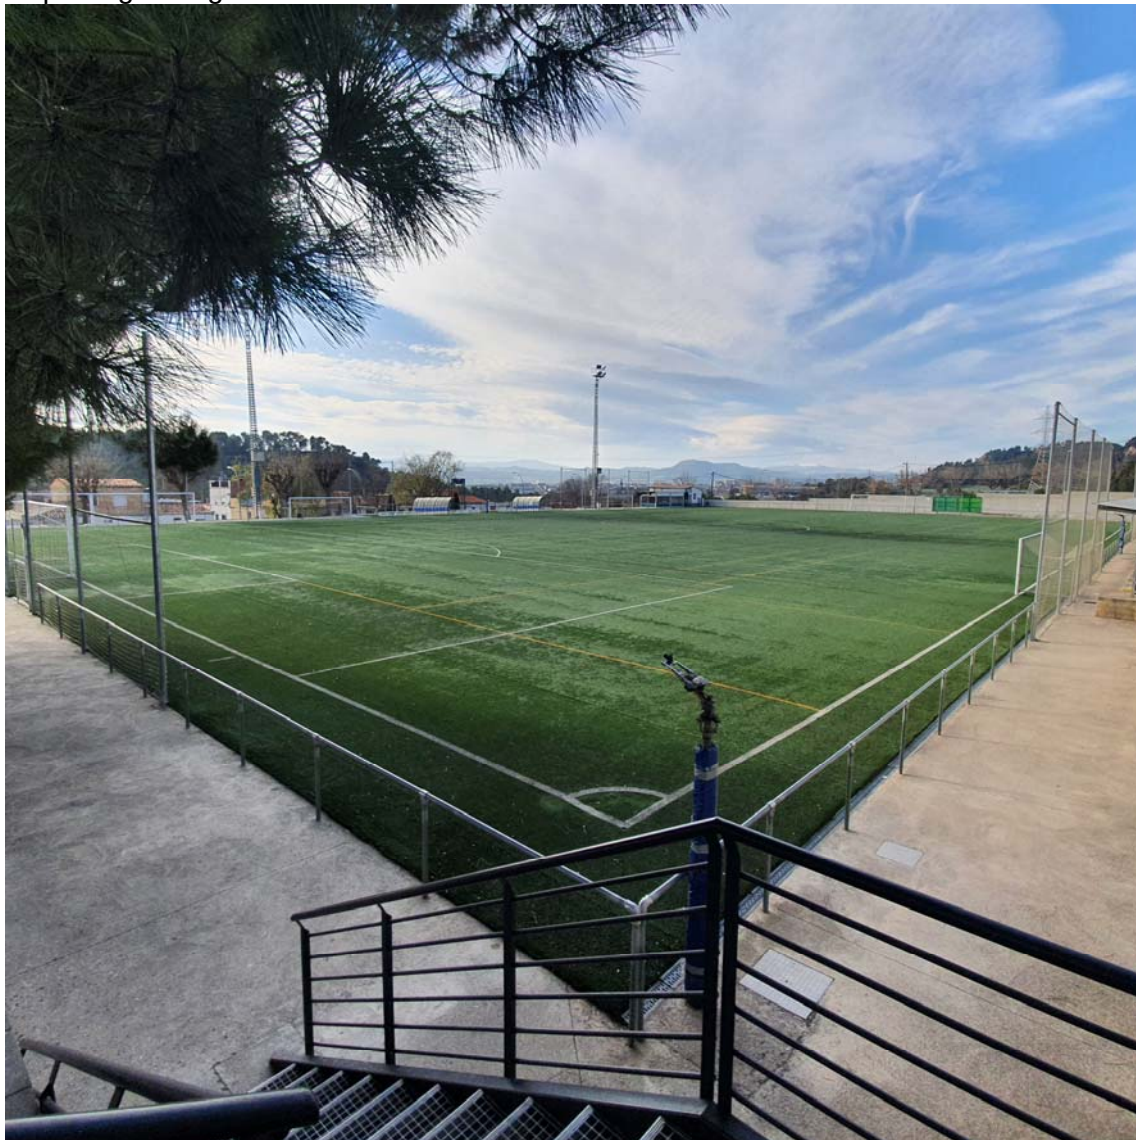
Foto 1. Vista general del camp de futbol.

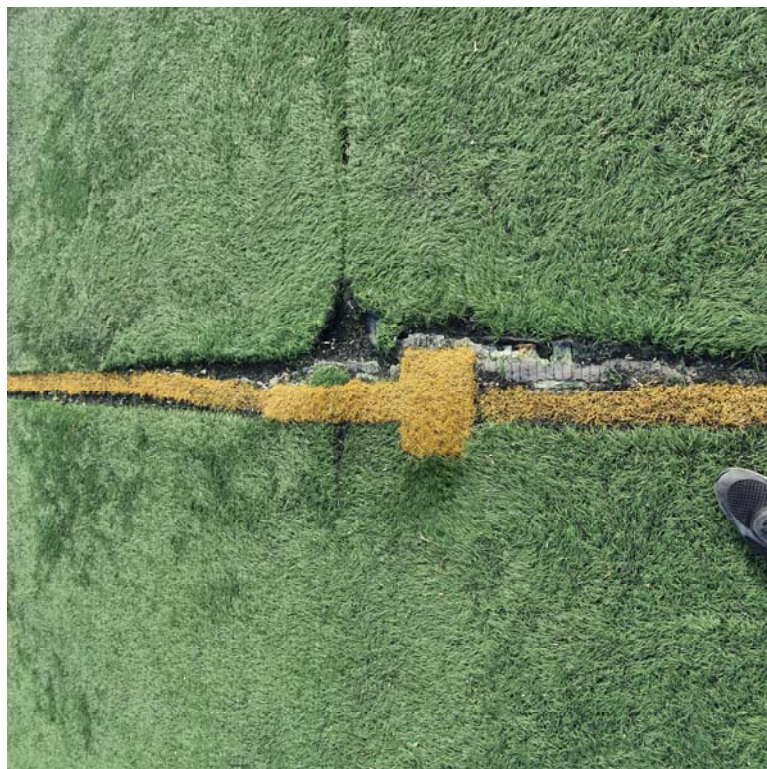
Foto 2

Obertura entre les peces de gespa, despreniment de la base i trencament de la gespa.

No es preveuen actuacions correctores per arreglar aquests problemes que presenta el camp, i davant dels riscos de possibles lesions per part dels usuaris, es proposa la renovació de la totalitat de la superfície de gespa artificial per un nou sistema de gespa artificial de darrera generació, amb farcit de sorra i granulat de cautxú sobre la base elàstica existent en la part inferior.

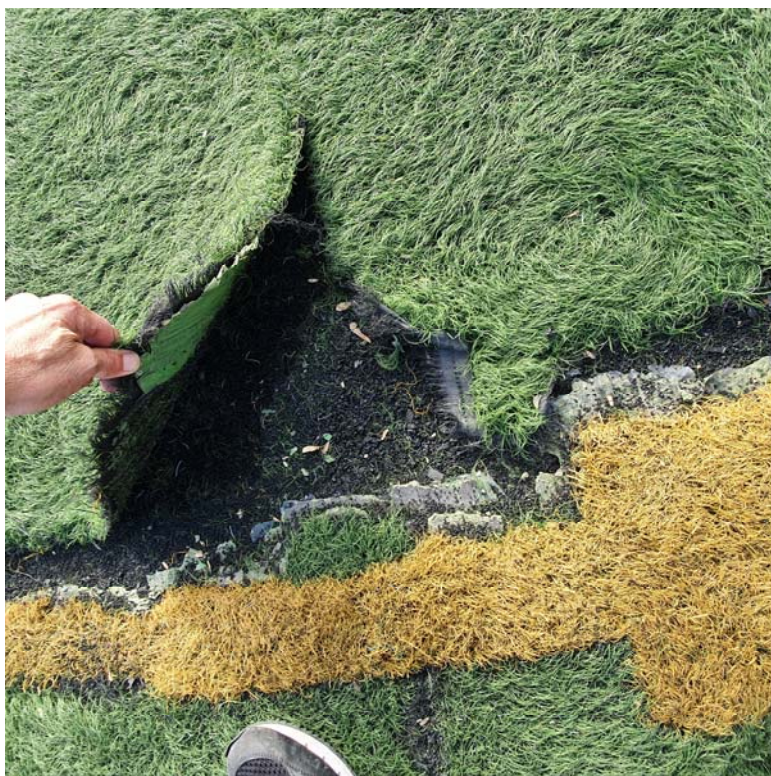
Foto 3

Manca de adherència amb la base i aixecament de la gespa amb risc elevat de provocar lesions als usuaris.

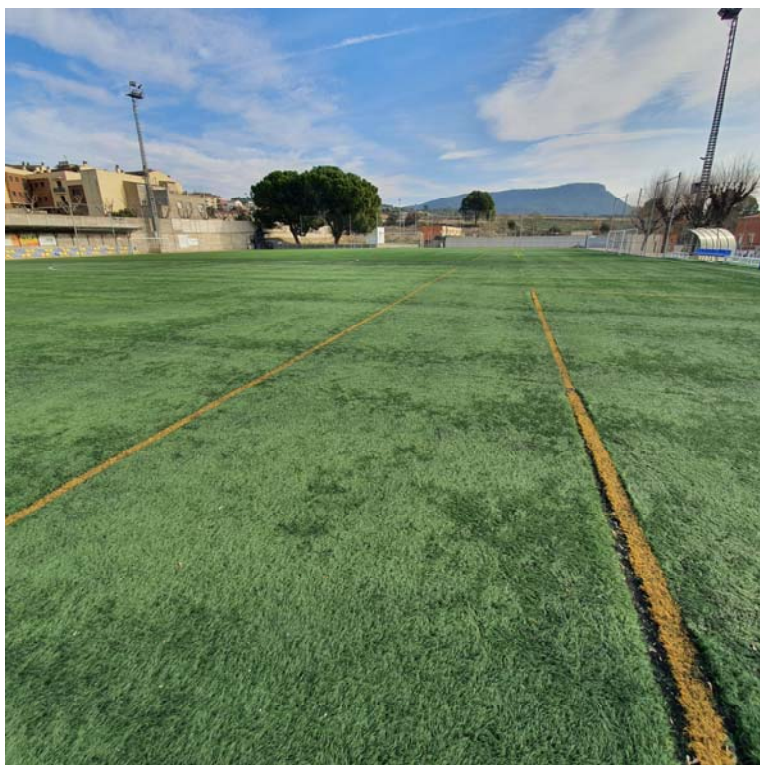
Foto 4

Separació de les justes i degradació de la gespa.

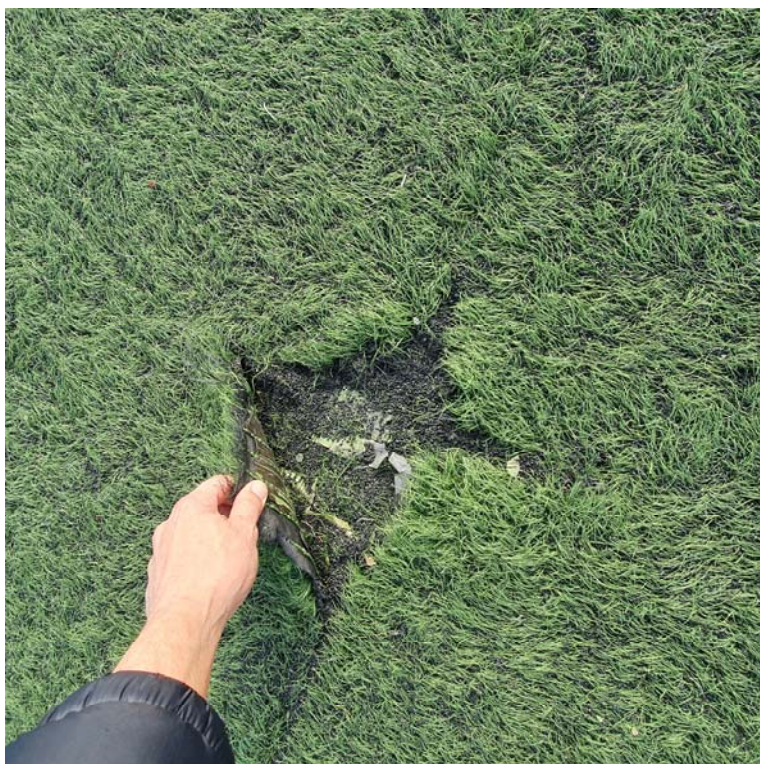
Foto 5

Trencament de la gespa en nombroses zones deixant al descobert la base elàstica.

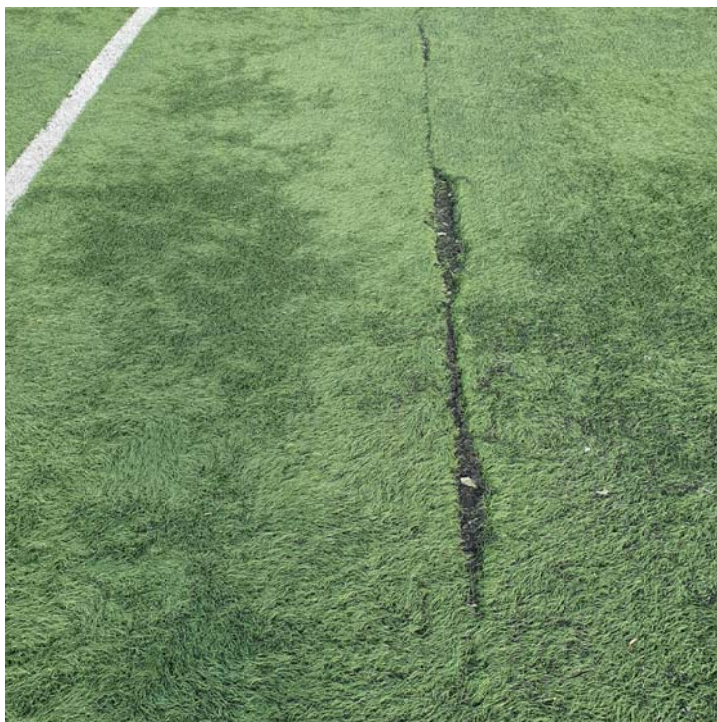
Foto 6

Trencament de la gespa i manca de adherència amb la base en la zona de les juntes entre les peces de gespa.

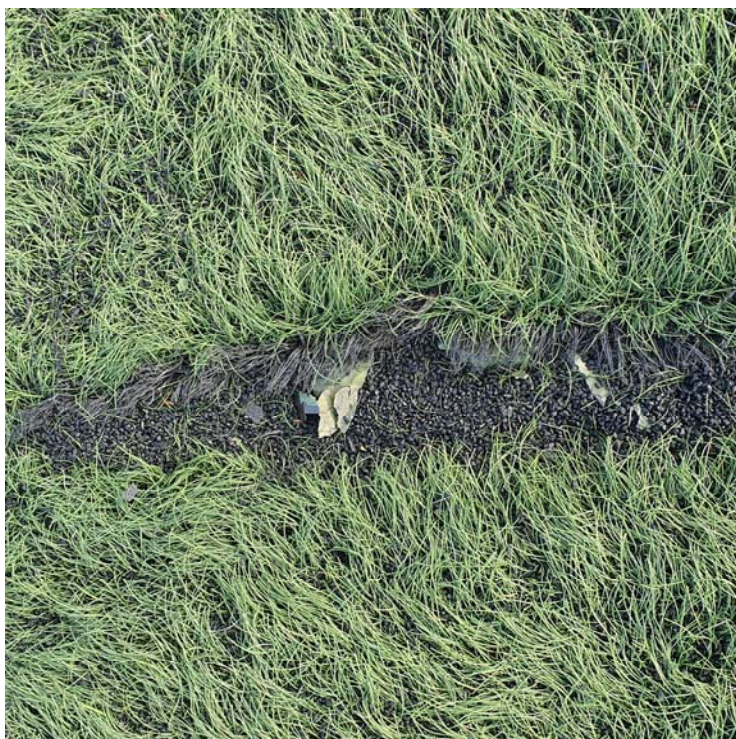
Foto 7

Degradació de la gespa i trencament deixant al descobert la base elàstica.

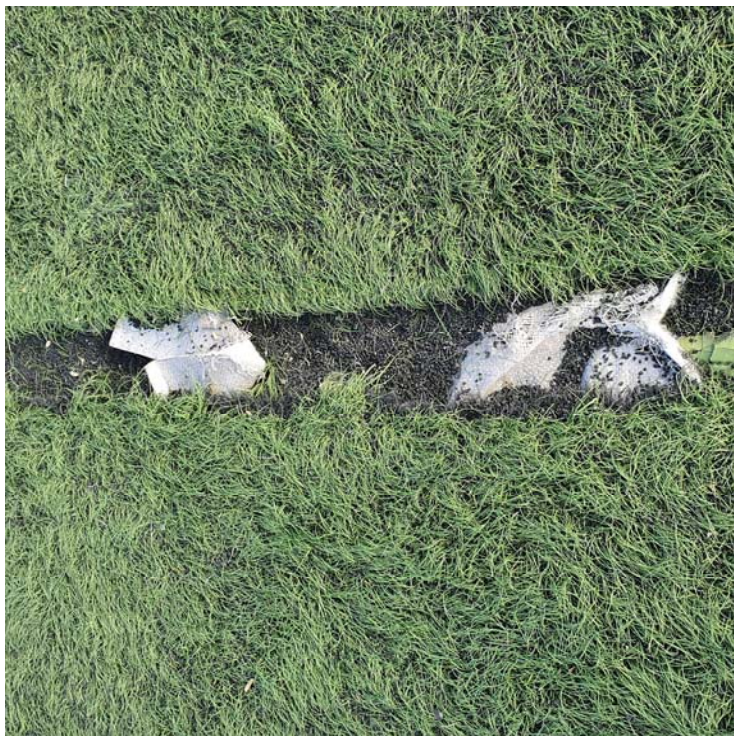
Foto 8

Obertura i trencament de les juntes.

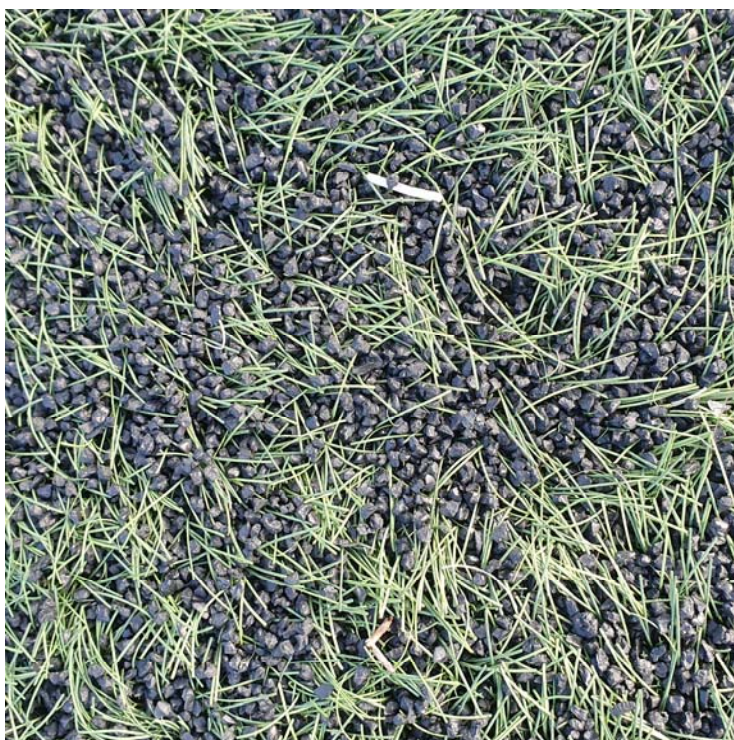
Foto 9

Les fibres que componen la moqueta de gespa artificial estan xafades i desgastades havent perdut part de la longitud total del filament.  
Els fils estan molt des fibril·lats, amb pèrdua normal de material.

La gespa sintètica existent en l'actualitat es troba al final de la darrera fase de la seva vida útil. La degradació es deguda al seu ús.

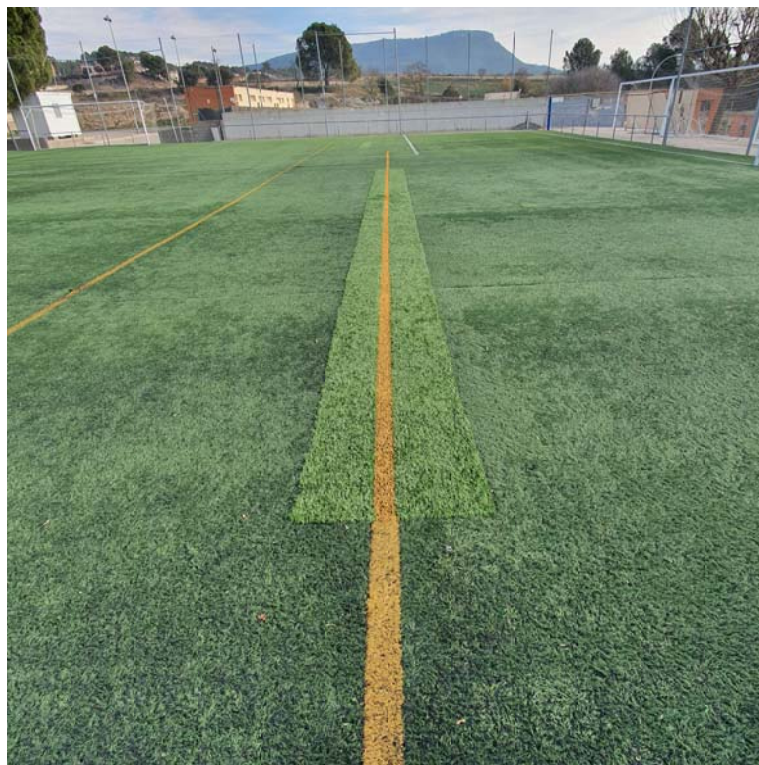
Foto 10

Reparacions parcials que s'han realitzat els últims anys.
