**ESTUDIS I SERVEIS  
D'ASSISTÈNCIA TÈCNICA**

**INFORME DE SEGUIMENT DELS DANYS SIGNIFICATIUS EN  
10 EDIFICIS NO REHABILITATS DE L'HOSPITAL DE LA  
SANTA CREU I SANT PAU A DATA D'INSPECCIÓ  
MARÇ 2023**

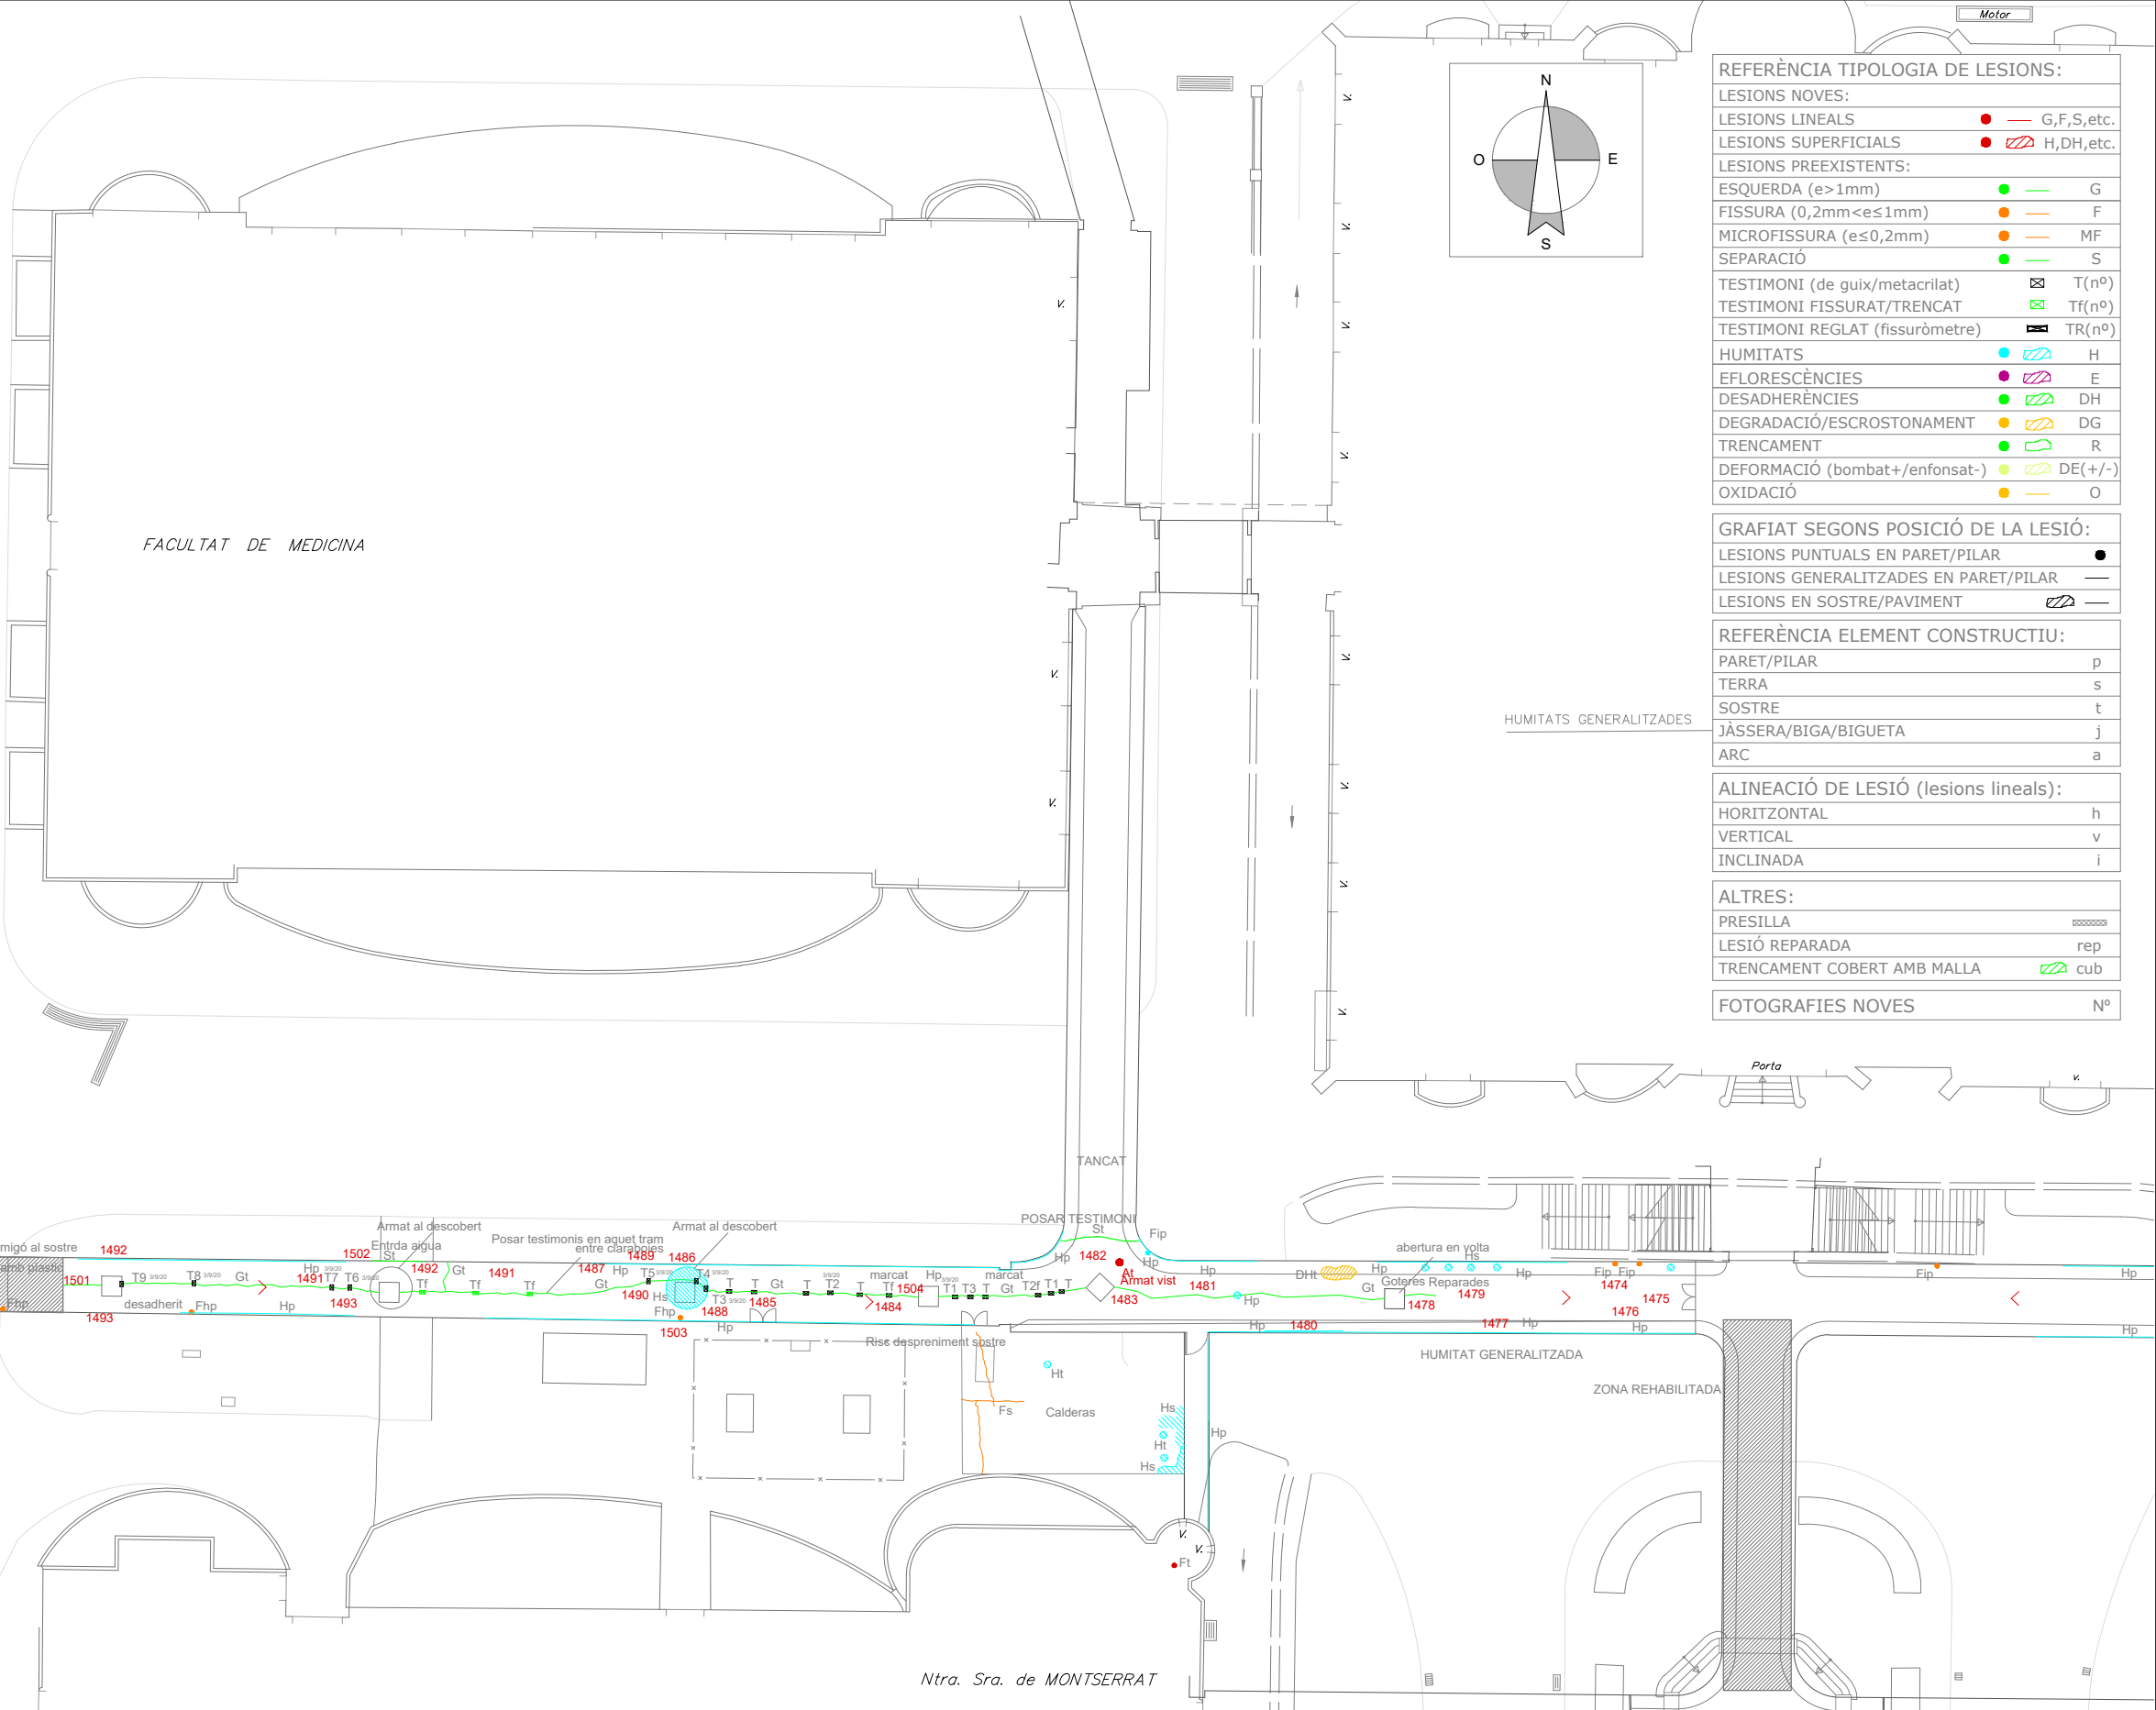
| ESCALA: sense escala | TÚNELS Lesions en Túnels 1 | Nº TU1 | |

- **Tram 1**
  - Esquerda longitudinal en sostre de maó plà (1489).
- **Tram 2**
  - No s'han detectat noves lesions
- **Tram 3**
  - No s'han detectat noves lesions

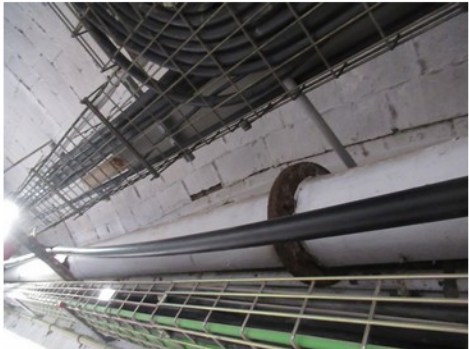
IMG\_1489

- Esquerdes en el tram 1, on es recomana posar testimonis (1489).
- **En relació a la durabilitat:**
  - Humitats i eflorescències a la base de les parets, a banda i banda, i al llarg de tota la longitud dels túnels. Amb les pluges d'anys anteriors s'ha pogut indicar que claraboies, esquerdes en la clau i parets, tenen humitats actives (1416, 1418, 1436 de març de 2020) que travessen a l'interior i no s'aprecien en l'actualitat. Es va desprendre el revestiment de les parets humides i cau al terra.

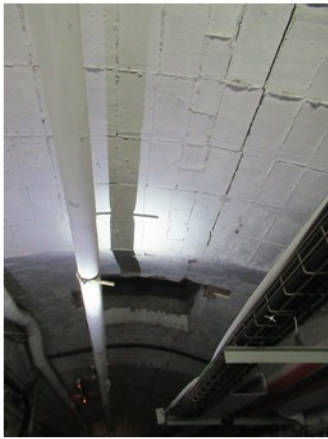
IMG\_1492

| Ubicació lesió | Planta | Descripció lesió | Nivell de risc (alt, mig, baix) | Comunicat / Última Actualització | Actuació a fer | Estat | Foto* |
|---|---|---|---|---|---|---|---|
| 5. Túnel | Tram 1 | Goteres actives al sostre. | Alt | Desembre 2022 | Reparar goteres existents al sostre. | Pendent | 570,557-559. 1492 |

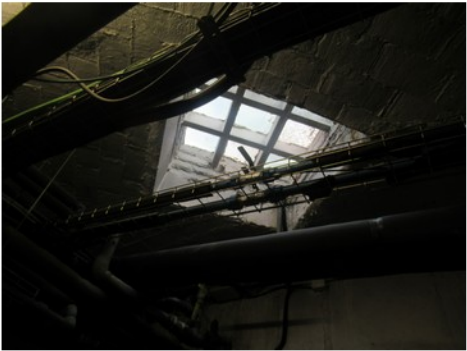
IMG\_1555

| Ubicació lesió | Planta | Descripció lesió | Nivell de risc (alt, mig, baix) | Comunicat / Última Actualització | Actuació a fer | Estat | Foto* |
|---|---|---|---|---|---|---|---|
| 5. Túnels | Tram 3 | Gotes actives al sostre. | Alt | Març 2020/ Desembre 2020 | Reparar goteres existents al sostre. Recol·locar testimonis oberts | Pendent | 1555 |

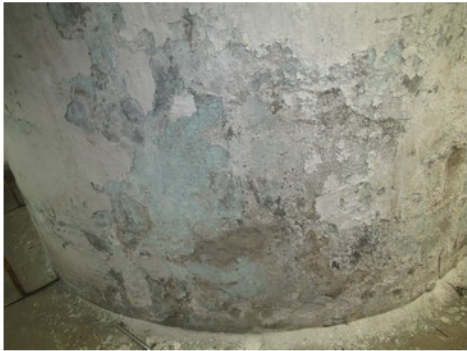
IMG\_1556

| Ubicació lesió | Planta | Descripció lesió | Nivell de risc (alt, mig, baix) | Comunicat / Última Actualització | Actuació a fer | Estat | Foto* |
|---|---|---|---|---|---|---|---|
| 5. Túnels | Tram 2 | Humitats actives a la paret. | Alt | Març 2020 | Estudiar el gruix de la paret i la seva porositat. | Pendent | 1556 |

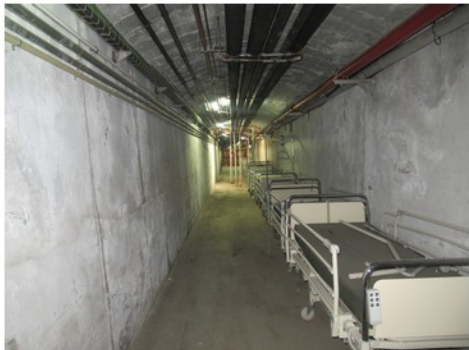
IMG\_1566

| Ubicació lesió | Planta | Descripció lesió | Nivell de risc (alt, mig, baix) | Comunicat / Última Actualització | Actuació a fer | Estat | Foto* |
|---|---|---|---|---|---|---|---|
| 5. Túnels | Tram 3 | Claraboies degradades. | Mig | Setembre 2018 | Reparar i consolidar les claraboies actualment estintolades. | En procés | 1558, 1566 |

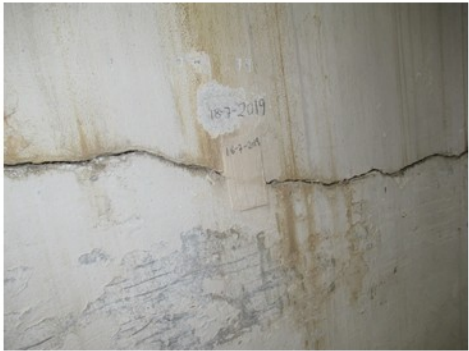
IMG\_1570

| Ubicació lesió | Planta | Descripció lesió | Nivell de risc (alt, mig, baix) | Comunicat / Última Actualització | Actuació a fer | Estat | Foto* |
|---|---|---|---|---|---|---|---|
| 5. Túnels | Tram 3 | Esquerdes horitzontals | Mig | Juny 2021 | Recol·locar testimonis fissurats. | Pendent | 1570 |
