**PROPOSTA DE RESTAURACIÓ CONSERVATIVA  
DE LA PORTADA D'ENTRADA PRINCIPAL  
DEL CEMENTIRI MUNICIPAL DE CALAF**

Ajuntament de Calaf

Albert Gaset Majà  
Conservador - Restaurador

Setembre 2021

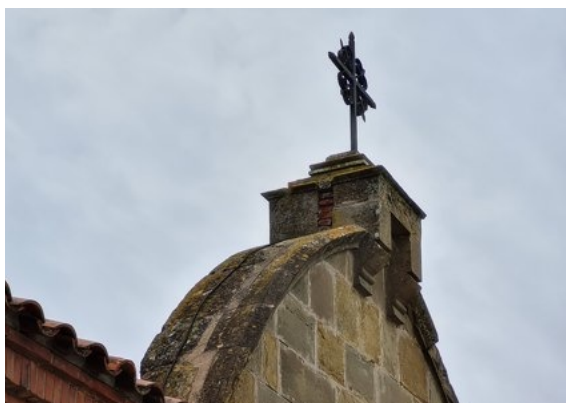
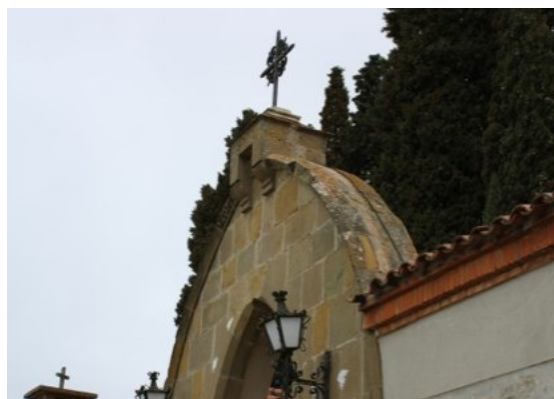
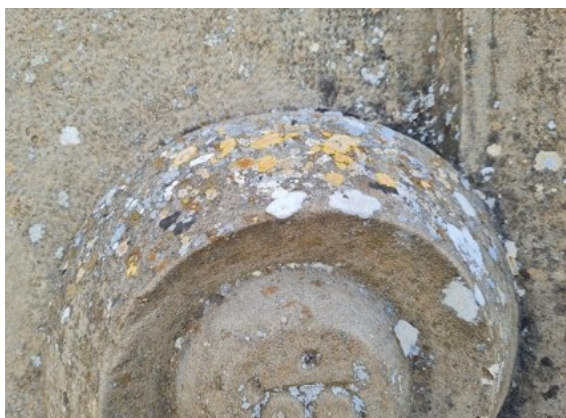
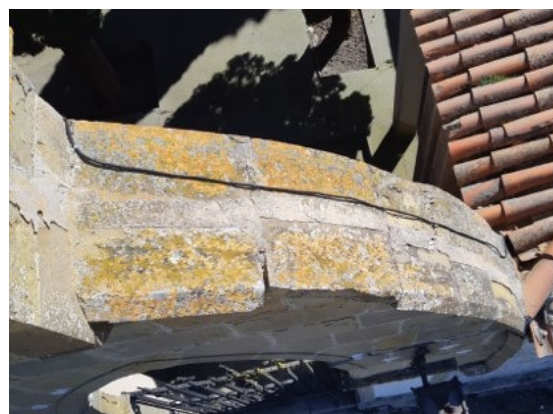
- **Formació de recobriment biològic.** Es concentra a les superfícies més exposades o amb major presència d'humitat. És el cas de la superfície del sòcol, proper a l'aigua de capil·laritat, i de les impostes i el coronament de l'arcuació, tant del guardapols com de la superfície d'extradós, zones amb incidència directa de l'aigua pluvial. Observem la presència de formacions líquèniques de diferents tipus i d'algues, les quals accentuen la contínua retenció d'humitat contribuint a la debilitació del suport, a més de suposar un factor de distorsió cromàtica de l'obra.

Cal esmentar que la catifa de líquens ha colonitzat part de la superfície metàl·lica de la porta d'accés al recinte.

Detalls de la catifa biològica concentrada principalment al llarg del coronament i el guardapols de la portalada.

Tractament de la catifa biològica mitjançant aplicacions de biocida i posterior eliminació mecànica de les restes. Es preveuen dues aplicacions mitjançant nebulització i la posterior eliminació de les restes biològiques mitjançant combinació de raspalls sintètics, espàtules i bisturí.

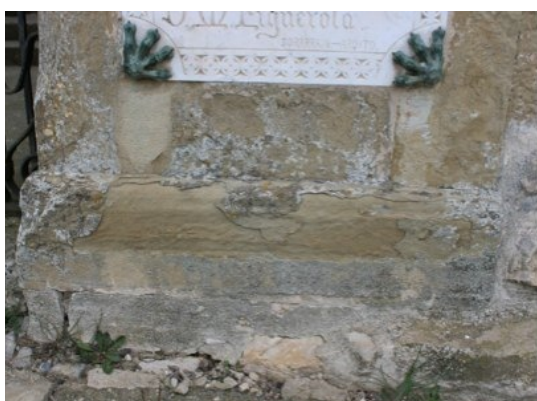
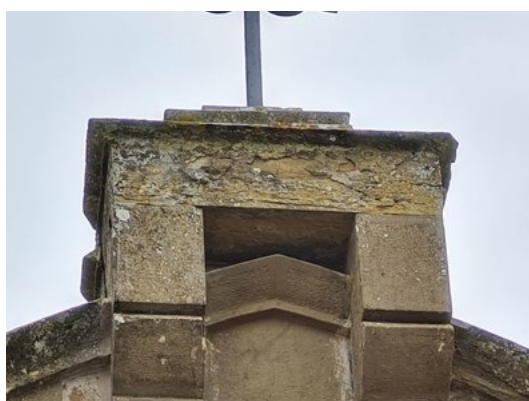
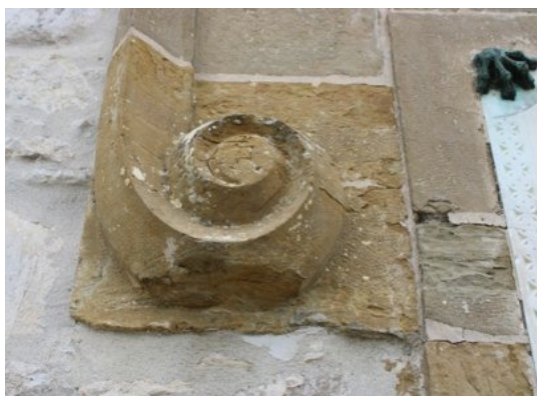
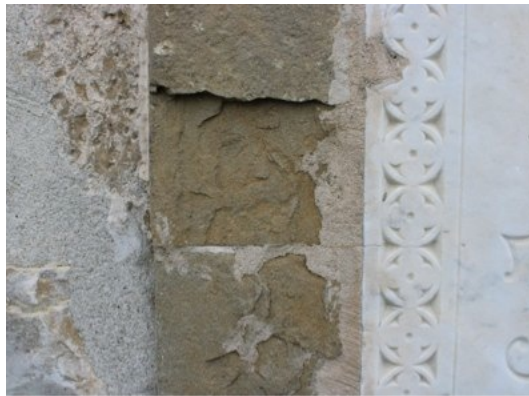
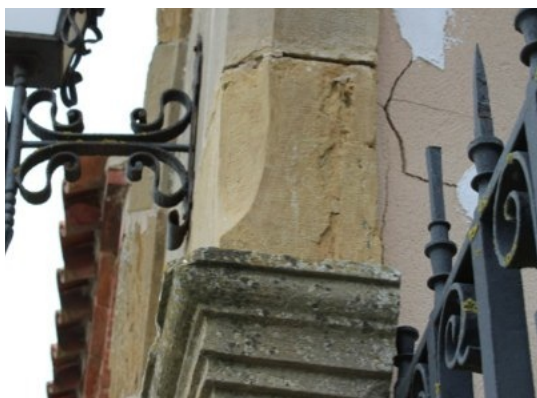
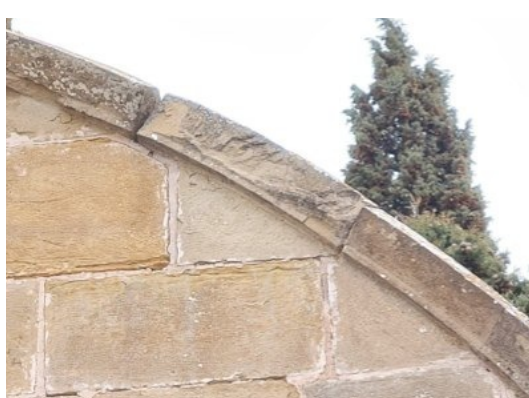
- **Alteració del material lapidi.** La progressiva pèrdua de cimentació per part de la matriu que cohesiona el material sedimentari es reflexa amb el desenvolupament de processos d'erosió, disgregació, exfoliació i descamacions, els quals trobem distribuïts de forma heterogènia arreu de la superfície arquitectònica.

El sòcol i el pedestal superior presenten processos de descamació superficial molt generalitzats. En menor mesura alguns carreus de l'arcuació presenten la mateixa alteració. També de forma aïllada observem pèrdues de volum importants, causades pel despreniment de material com a culminació dels processos d'alteració descrits anteriorment. Ho exemplifiquen la caiguda de la part inferior de la voluta de l'extrem esquerre del guardapols i de la motllura d'una de les dovelles centrals del mateix guardapols.

Recull d'algunes de les patologies que afecten el suport lapidi: descamacions de diferent grau, disgregacions i despreniment de volums.

Impregnació a pinzell dels elements lapidis que presentin problemes de descohesió del suport mitjançant silicat d'etil, un consolidant monocomponent a base d'èster etílic d'àcid silícic dissolt en white spirit.

Tractament d'altres problemes de suport com fissures, descamacions, exfoliacions, etc, mitjançant injecció de morter hidràulic compost per àrids seleccionats i calç hidràulica natural, prèvia humectació amb solució hidroalcohòlica.

Entesa a partir d'un criteri arqueològic, la reintegració volumètrica s'efectuarà de manera puntual amb l'objectiu d'oferir major estabilitat al suport i possibilitar una òptima lectura del conjunt. Es realitzarà mitjançant aplicació de morters de calç hidràulica natural, arenes naturals rentades de granulometria i tonalitat similars al suport original en proporció 1:3.

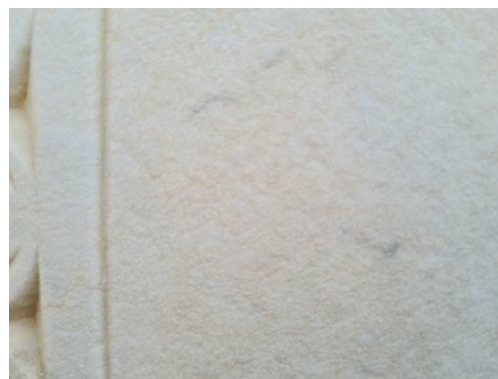
La diferent naturalesa del marbre, un material d'origen metamòrfic, respecte el gres sedimentari utilitzat en la resta del conjunt, explica la presència d'alteracions diferents en les làpides que inclouen les inscripcions. La més estesa és el desgast i l'erosió superficial vinculats al rentat de l'aigua pluvial i a l'acció erosiva del vent. El marbre ha perdut el seu epidermis inicial, fet que afavoreix la retenció d'humitat i de brutícia superficial i el deixa desprotegit davant l'acció dels agents atmosfèrics. Totes dues làpides han patit algun trencament integral, visible en forma de fissures que s'estenen en sentit horitzontal.

Textura granular del marbre causada per procés de desgast superficial.

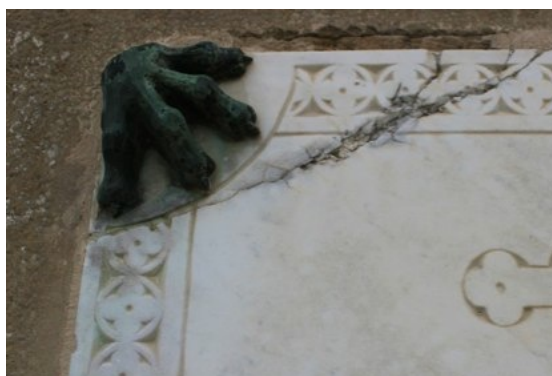
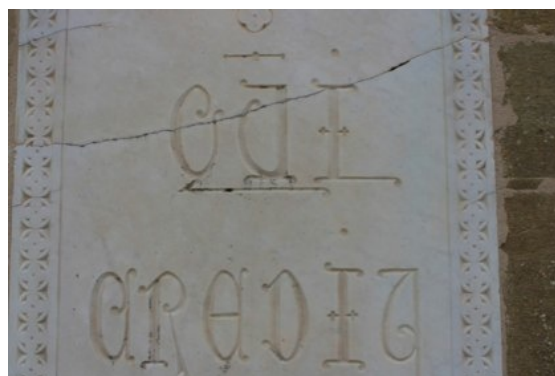
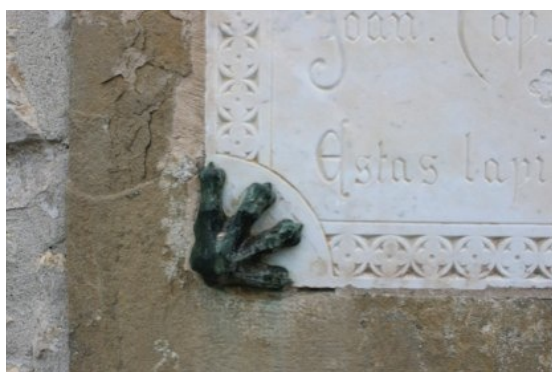
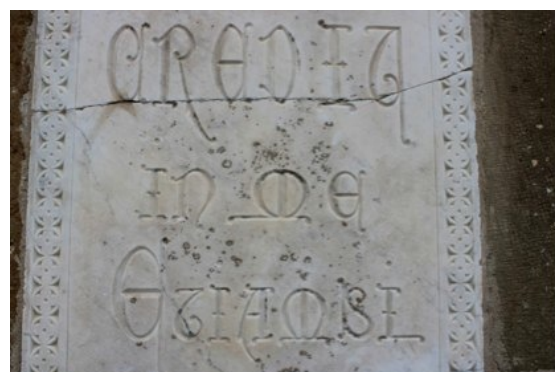
Destaquem també la tinció del suport causada pels elements de bronze. Es tracta de deposicions de sals solubles de coure que són arrossegades per l'aigua pluvial i penetren al suport lapidari creant formes de carbonats o sulfats bàsics. Malgrat el contrast del verd sobre el blanc el fa més visible, cal esmentar que la mateixa tinció s'ha donat sobre la pedra. És a dir; seguint el rentat de l'aigua, les parts superiors han creat tincions al marbre i les parts inferiors han tenyit els muntants de pedra.

Tinció, fragmentació, desgast superficial i colonització biològica són algunes de les patologies que afecten les làpides de marbre que ornamenten els brancals.

Es preveu una neteja en sec mitjançant projecció de partícules de silicat d'alumini a pressió controlada, per garantir en tot moment un respecte absolut per les restes de morter original i possibles pàtines. En el cas de les làpides de marbre es realitzaran proves d'idoneïtat per valorar la metodologia més encertada per assolir el nivell de neteja correcta. A priori, es preveu una suau neteja en sec basada mitjançant micro abrasímetre i partícules d'òxid d'alumini i l'aplicació d'apòsits de sals d'amoni quaternàries per atenuar la tinció provocada per les ornamentacions de bronze.

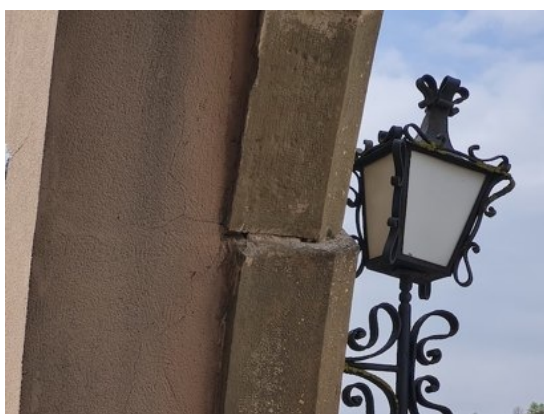
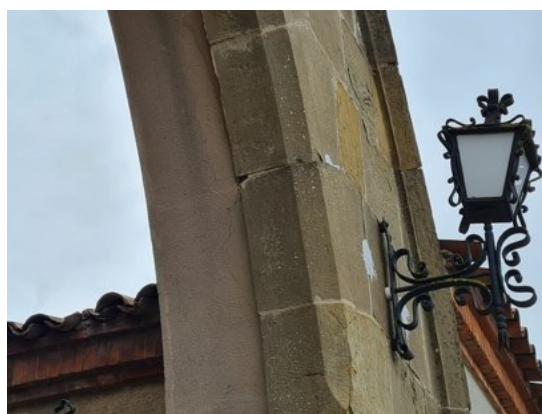
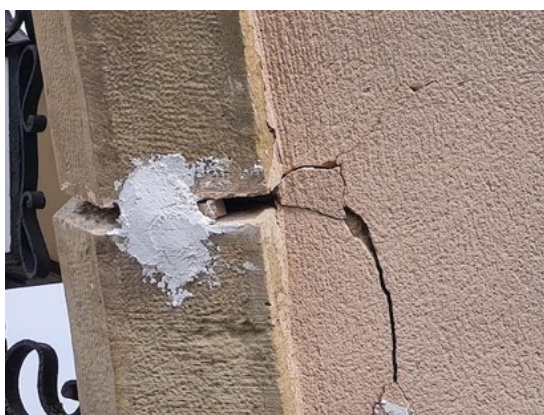
La meitat superior de l'arcuació presenta un desplaçament respecte la seva posició inicial. Ambdós costats de l'arcuació han patit una separació entre la segona i la tercera dovella, coincidint amb el nivell en què el ràfec de les cobertes del nínxols s'entreguen amb la portalada. La part superior de l'estructura s'ha desplaçat entre 15 i 25 mm cap a l'interior, concretament, 15 mm en el cas del costat esquerre i uns 25 mm el costat dret de l'arc. El desplaçament afecta la totalitat de l'estructura exempta, és a dir, la part de l'arcuació que sobrepassa l'alçada dels murs que flanquegen l'entrada i tanquen el recinte. Aquest fet implica que malgrat el moviment, la part superior no presenti cap d'inclinació important, doncs, observem el conjunt arquitectònic com dos cossos segmentats, cadascun d'ells amb una verticalitat diferent.

El desajust entre la segona i la tercera dovella de cada costat de l'arc ens permet conèixer l'abast del desplaçament que presenta. En canvi, la manca d'inclinació del cos desplaçat i el revestiment modern del revers de la portalada minimitzen l'afectació estètica creada per aquesta problemàtica.

L'origen d'aquesta anomalia rau en una causa externa a la l'obra, sense relació amb possibles deficiències estructurals o amb la inestabilitat del terreny on s'assenta. Trobem l'explicació en les obres de pavimentació de l'explanada exterior del cementiri realitzades fa dues dècades. En el procés de preparació del sòl, previ a la pavimentació, les importants vibracions produïdes per una màquina piconadora de gran tonatge van suposar la fragmentació de l'estructura. Òbviament, la meitat inferior de la portalada, lligada als murs de cementiri, va suportar les vibracions, en canvi, la meitat superior i exempta va patir un lent però continu desplaçament que la va fer recular sencera.

- Espigues de resina i fibra de vidre incloses des del revers de l'obra i disposades en diferents angles d'inclinació que lliguin l'arcuació exterior amb la interior.
- Reforç d'acer inoxidable que vinculi la meitat inferior de la portalada amb la meitat superior de l'arc que ha patit el moviment. Tant si es tracta de biguetes rectes, com d'un perfil que reproduïxi l'arcuació en una línia propera a l'extradós, l'element inclòs restarà integrat al cos que forma el mur del costat interior, fet que implicarà el desmuntatge i posterior recol·locació d'algunes pedres de l'aparell.

D'acord amb els tècnics municipals, a l'inici de la intervenció es valorarà la necessitat de col·locar un cindri de fusta amb les mateixes proporcions i forma de l'arc, necessari per assegurar l'estabilitat de l'arc durant les tasques d'estabilització estructural.

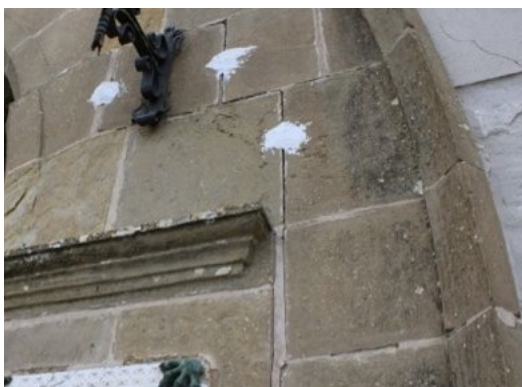
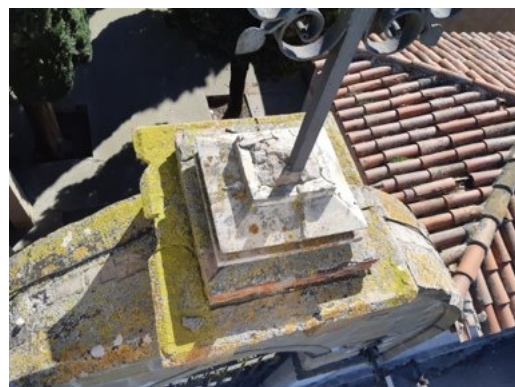
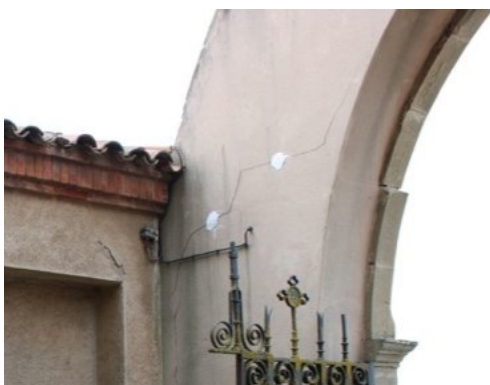
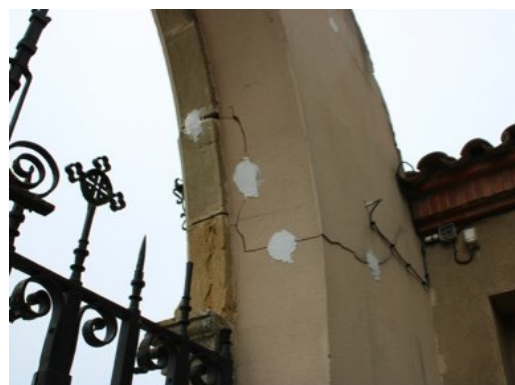
Després d'aquell episodi es procedí a l'estabilització del conjunt mitjançant una aplicació de morter massiva. L'anvers de la portalada va ser rejuntat, mentre al costat interior, un mur de reforç original bastit amb aparell de pedra irregular es va revestir íntegrament. Aquella intervenció és ara un nou factor d'alteració, doncs, a més de suposar una important desnaturalització de l'aspecte original del revers de la portada, el morter de ciment esdevé massa fort i de naturalesa incompatible amb la pedra per la seva aportació de sals i per l'impediment del necessari trànsit d'humitats.

Actualment, bona part d'aquests morters de reparació de les juntes presenten problemes derivats d'un mal envelliment, palesos en forma de separació del suport o fractures. El morter de revestiment ha patit noves esquerdes, les més importants, novament situades a l'alçada de la segona i la tercera dovella d'ambdós costats de l'arc. Recentment, operaris de la brigada municipal de l'Ajuntament de Calaf han inclòs testimonis d'escaiola damunt la majoria de les fissures amb la intenció de detectar possibles moviments.

A dalt, exemples de l'alteració i pèrdua de morter de reparació modern. A baix, detall de les fissures que ha patit el morter de revestiment aplicat com a mesura d'estabilització de l'estructura.

Eliminació dels nombrosos morters inadequats, la presència dels qual suposa un factor d'alteració del material lapidi. La retirada del revestiment modern que cobreix la totalitat del costat interior del portal suposarà els següents avantatges:

Com ja s'ha esmentat, davant l'aparició d'esquerdes al morter modern que revesteix el costat interior de la portada, l'Ajuntament ha inclòs un bon nombre de testimonis d'escaiola com a mesura de control de possibles moviments. A primer cop d'ull, l'estructura sembla estar estabilitzada, si bé, l'eliminació del morter permetrà extreure les conclusions pertinents. Davant la impossibilitat de conèixer a fons l'estat de l'estructura interior ens inclinem per proposar l'opció més conservativa, és a dir; la d'entendre el mateix procés de reintegració de morters basat en el rejuntat i fixació de tot l'aparell com a part importantíssima del procés de consolidació i estabilització de l'obra. En cas de detectar-se algun tipus de separacions entre la primera estructura (visible a l'exterior) i la segona (mur de reforç interior) es procedirà a la injecció de morter hidràulic (tipus Torracà) mitjançant cànules de pressió.
