## INFORME DE L'HABITATGE

**ADREÇA**  
CARRER DINOU, 15, 1-2

| Sol·licitant | SMHAUSA | Data informe | 20/07/2023 |

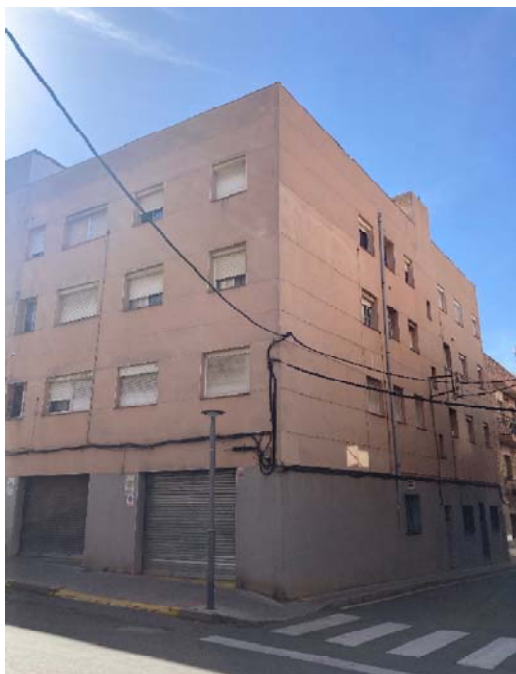
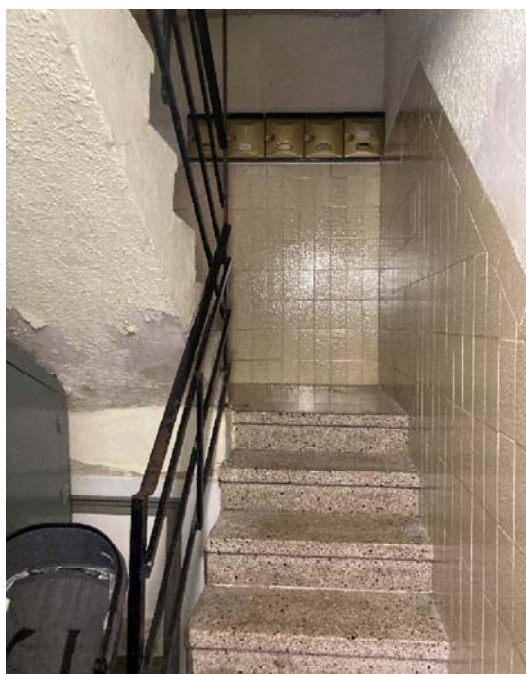
### Façana principal i accés

| Façana : | En un estat de conservació correcte | Última reforma: | |
| Escala : | En un estat de conservació deficient | Última reforma: | |

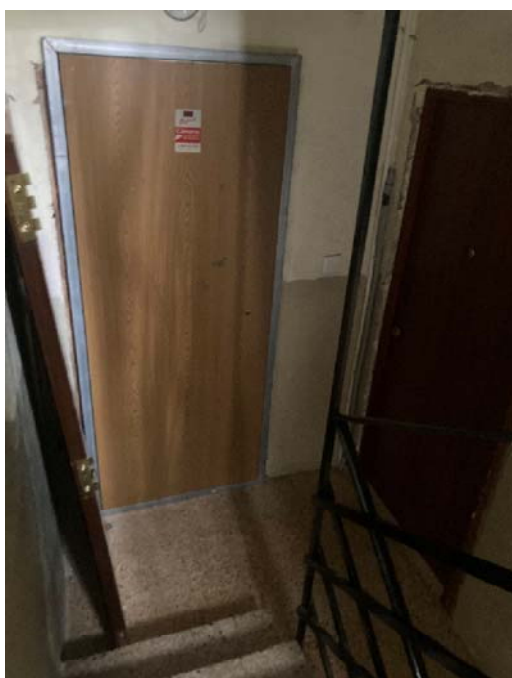
### Porta entrada

| La porta d'accés està en bon estat | SÍ | | NO | | |
| La porta d'accés és de seguretat | SÍ | | NO | | X |

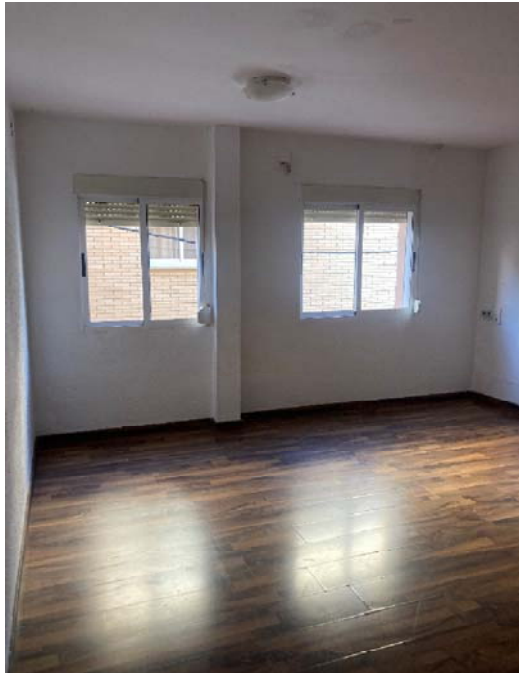
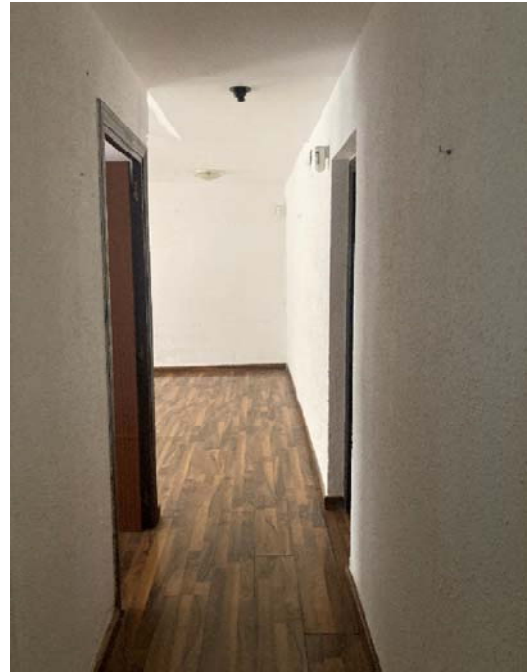
## Saló Menjador

| SALA | Es necessari pintar | | |

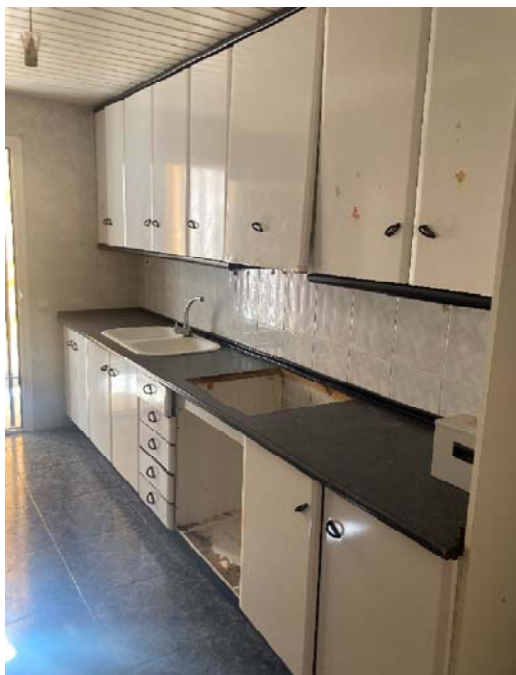
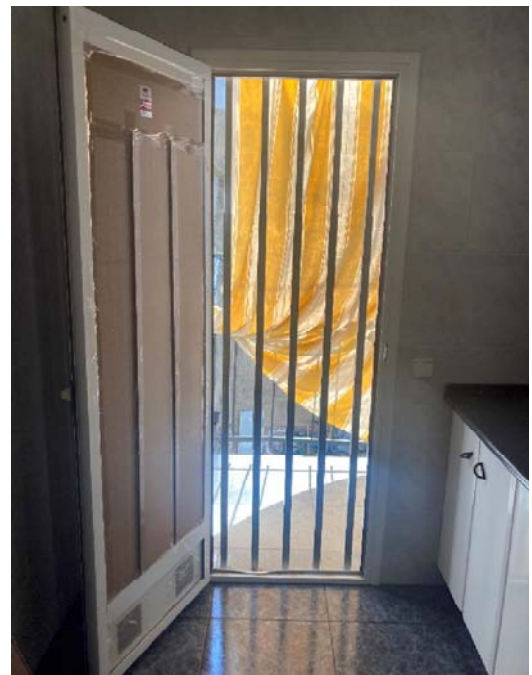
## Cuina i galeria

| CUINA | | X | En un estat bastant correcte, tant sols es necessari la instal·lació de nous electrodomèstics | | | |

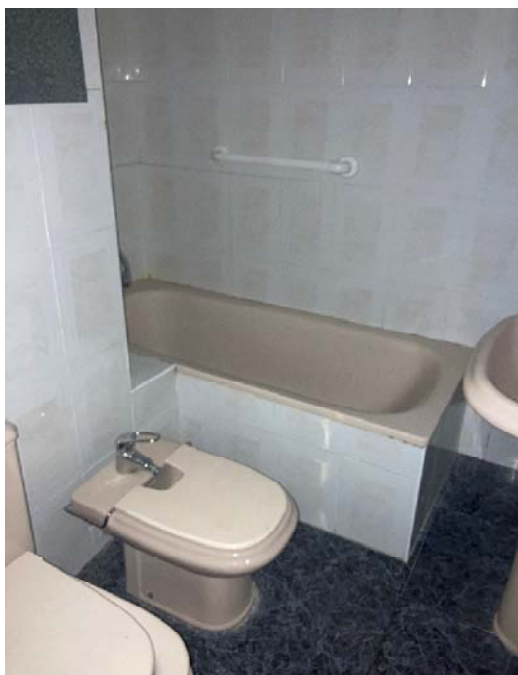
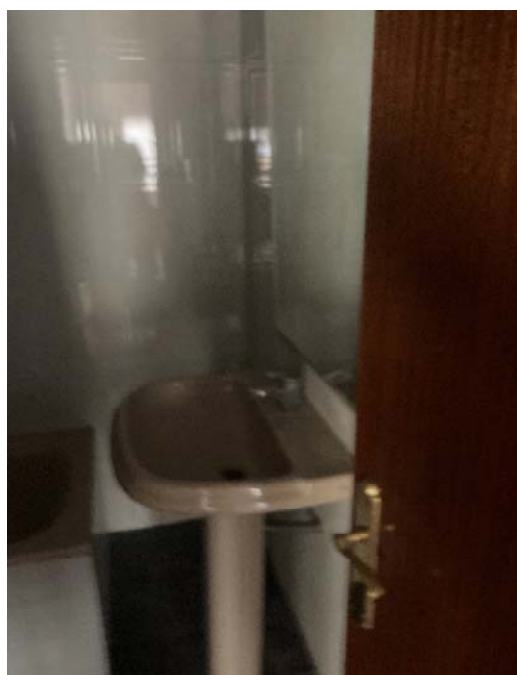
**Bany 1**

| BANYS | | X | Aparentment sembla en bon estat a falta d'una bona il·luminació, es necessari substituir els aparells sanitaris, juntament amb les aixetes. | | | |

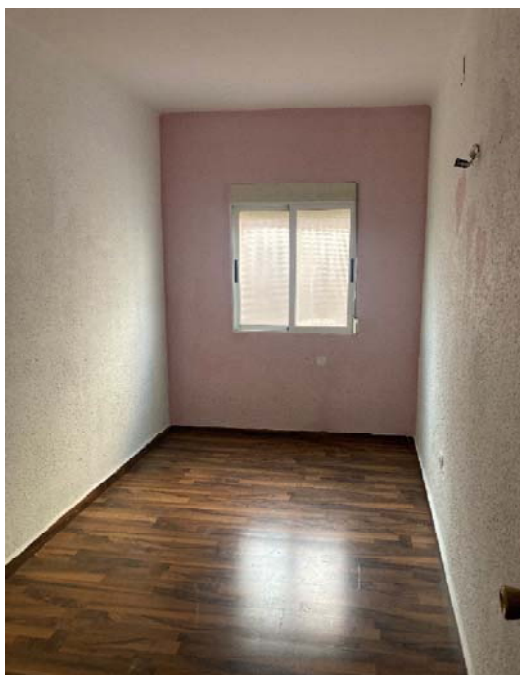
**Dormitori 1**

| HABITACIONS | | | Es necessari arranja alguna fissura a les parets, i pintar, així com comprobar el funcionament d'interruptors i endolls, portes i finestres. | | | |
