RESTAURACIÓ DE LES FAÇANES I LA COBERTA DE L'IMMOBLE AL CARRER DE LA RAMBLA, 2, DE BARCELONA

## PROJECTE BÀSIC I D'EXECUCIÓ

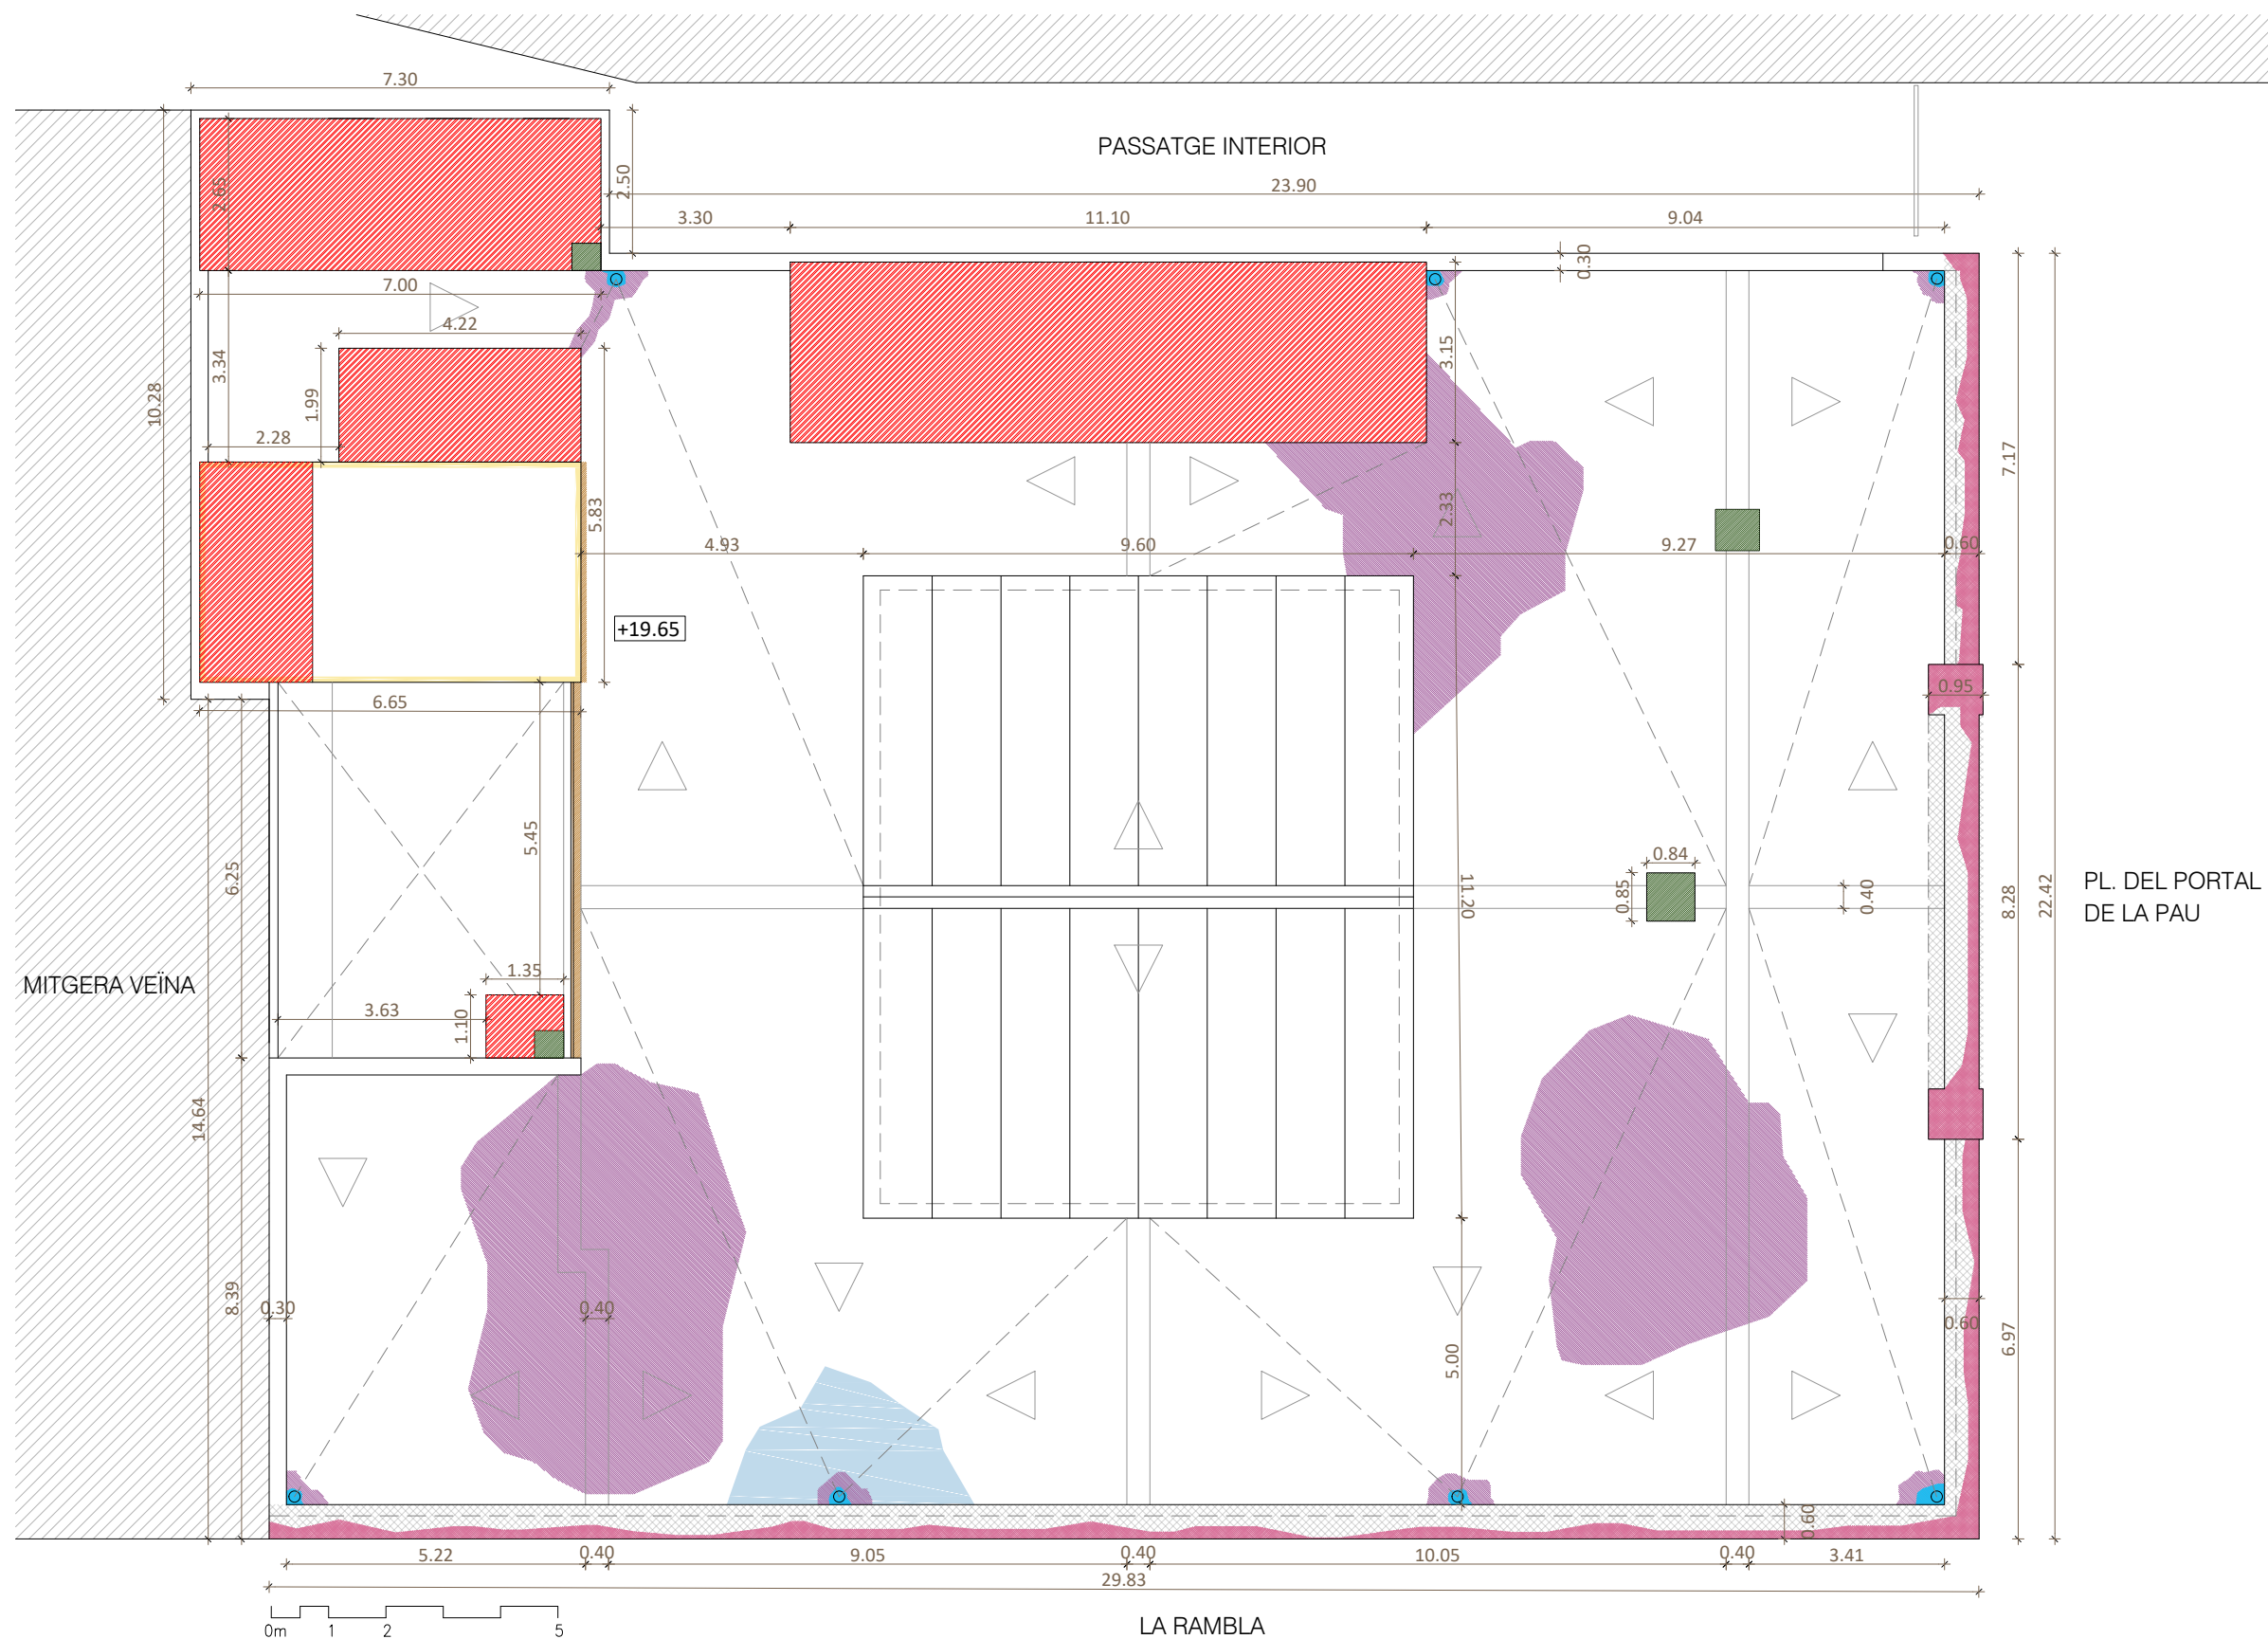
- Degradació de paviments
- Degradació de revestiments
- Degradació de fusteries
- Despreniment de peces / peces trencades / manca de peces
- Presència de vegetació i plantes
- Presència de líquens i fongs
- Presència d'eflorescències
- Esquerdes / fissures
- Retenció d'aigua / humitats
- Filtracions d'aigua
- Oxidació d'elements metàl·lics i dilatació del material
- Elements/volums disconformes
- Instal·lacions obsoletes
- Acumulació de brutícia
- Elements fora d'ordenació
- Materials disconformes

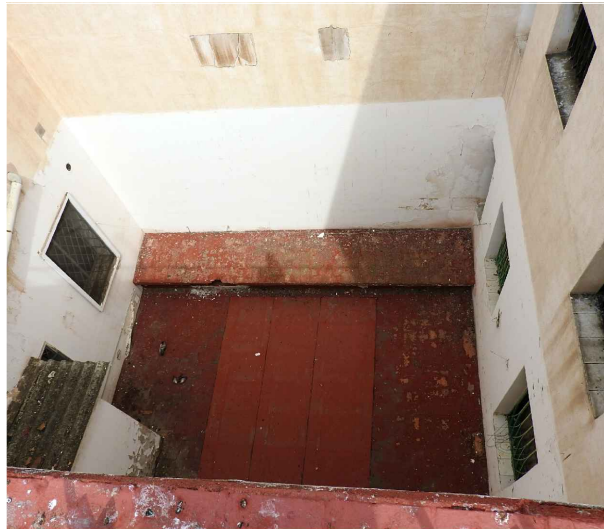
Terrat del pati interior. Brutícia generalitzada i degradació del paviment. Volums disconformes.  
Font: GAA 04/08/2021

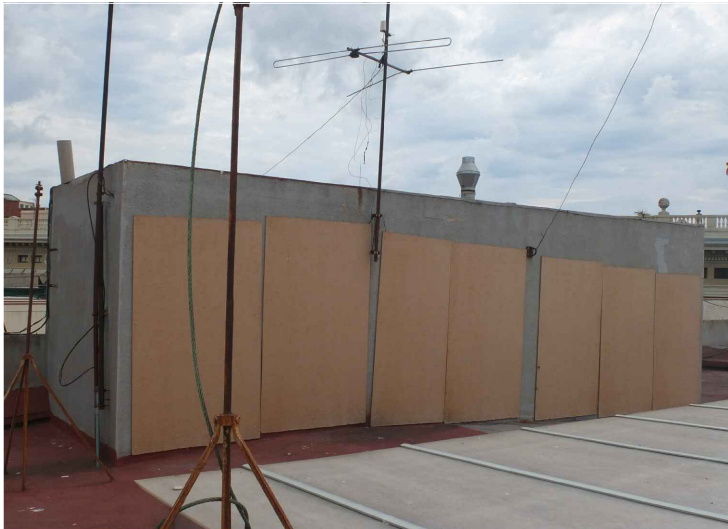
Volums disconformes sobre coberta (trasters). Instal·lacions obsoletes. Font: GAA 04/08/2021

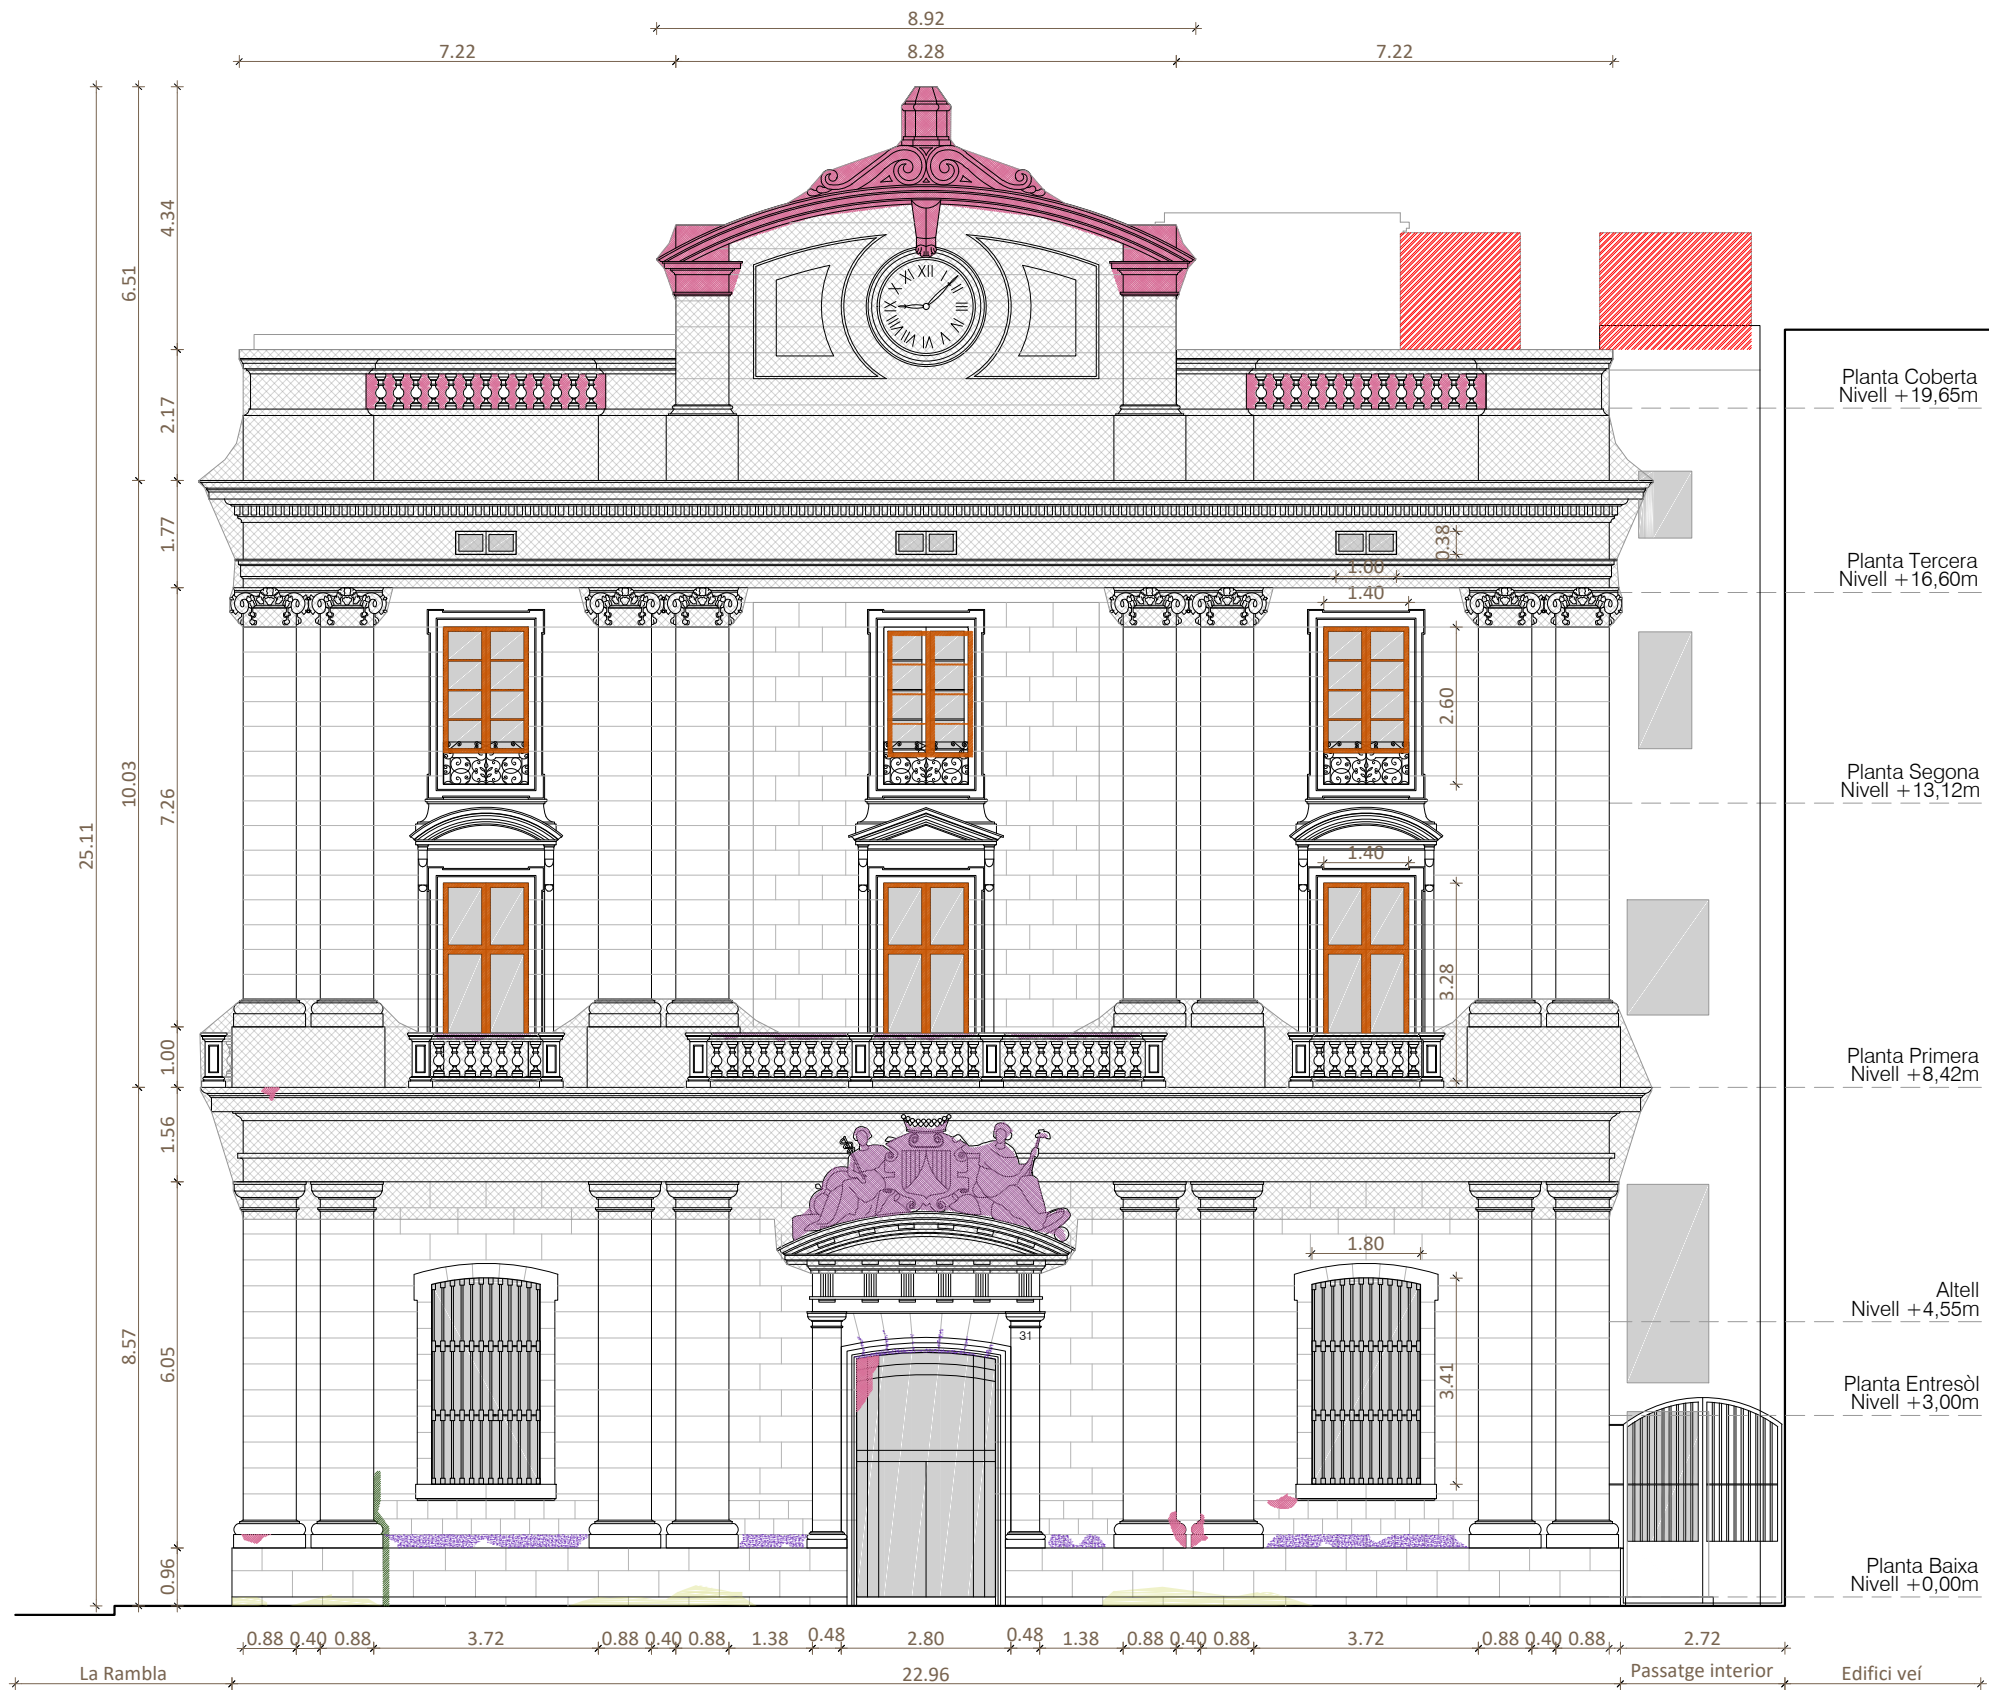
FAÇANA SUD-EST. PLAÇA DEL PORTAL DE LA PAU  
E 1:125

- Degradació de paviments
- Degradació de revestiments
- Degradació de fusteries
- Despreniment de peces / peces trencades / manca de peces
- Presència de vegetació i plantes
- Presència de líquens i fongs
- Presència d'eflorescències
- Esquerdes / fissures
- Retenció d'aigua / humitats
- Filtracions d'aigua
- Oxidació d'elements metàl·lics i dilatació del material
- Elements/volums disconformes
- Instal·lacions obsoletes
- Acumulació de brutícia
- Elements fora d'ordenació
- Materials disconformes

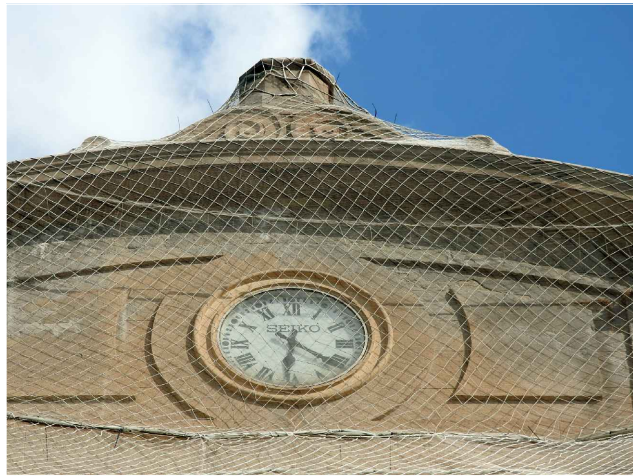
Xarxa de protecció en el capcer del rellotge per possibles despeniments de materials. Font: GAA 03/08/2021

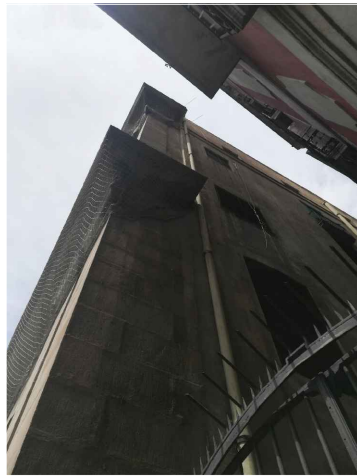
Xarxa de protecció en cornises de planta primera i de coronament de l'edifici. Font: GAA 03/08/2021
