## Plec de prescripcions tècniques particulars que ha de regir la contractació dels serveis d'arranjament i millora de la cúpula de la Tàrraco Arena Plaça, TAP, propietat de la DIPUTACIÓ DE TARRAGONA

### Rotura de cristales en la cúpula de la Tàrraco Arena Plaça TAP

ENG153 Decennal cúpula TAP

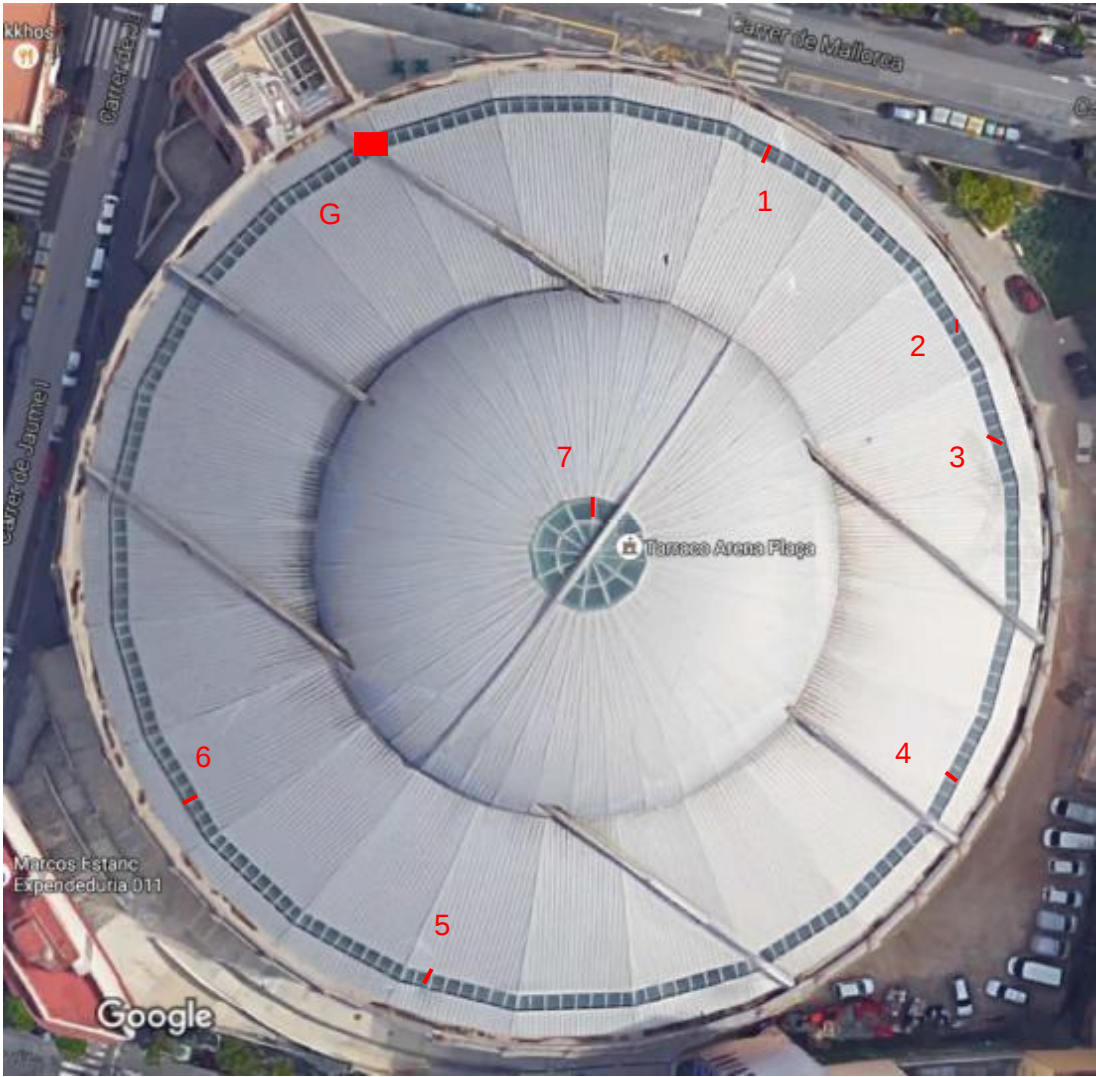
Distribución fisuras

Las fisuras F1, F2, F3 y F4 presentan claros golpes provocados durante el montaje, con arranque de material y de los que parten las fisuras

Las fisuras F5 y F6 no presentan golpes aparentes y su formación debe explicarse por otras causas

La fisura F7, no presenta golpes y cabe destacar que ya hubo un episodio de rotura similar hace varios años.

La indicación G, no corresponde a una fisura sino a un golpe

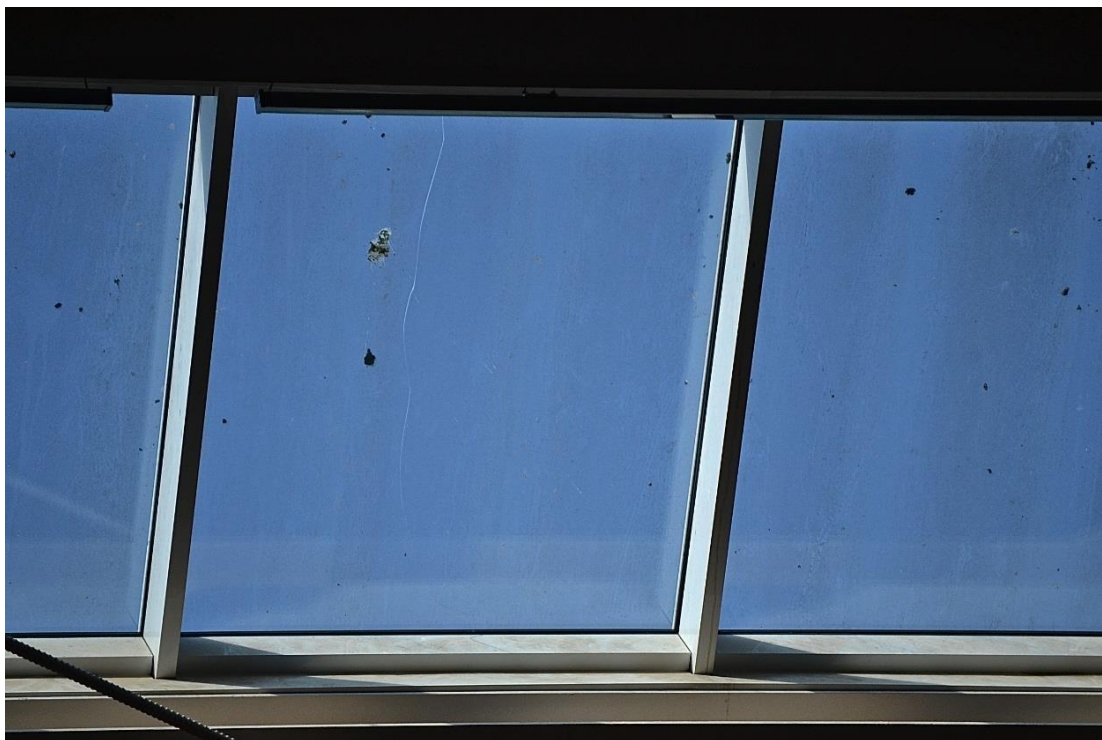
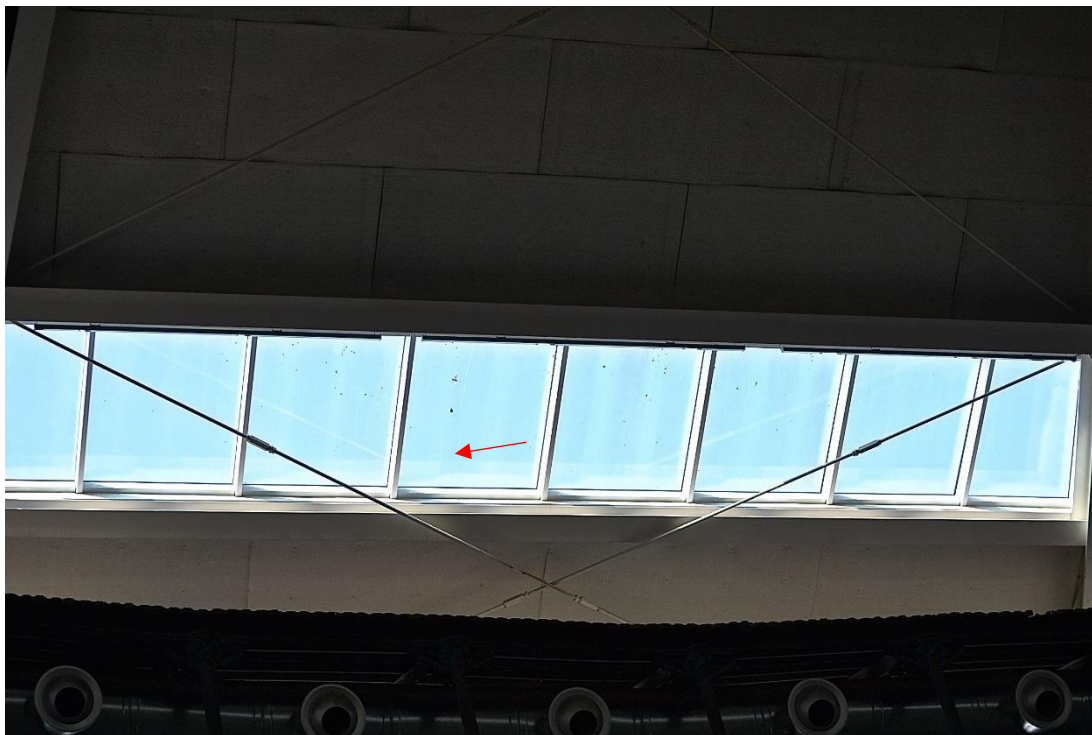
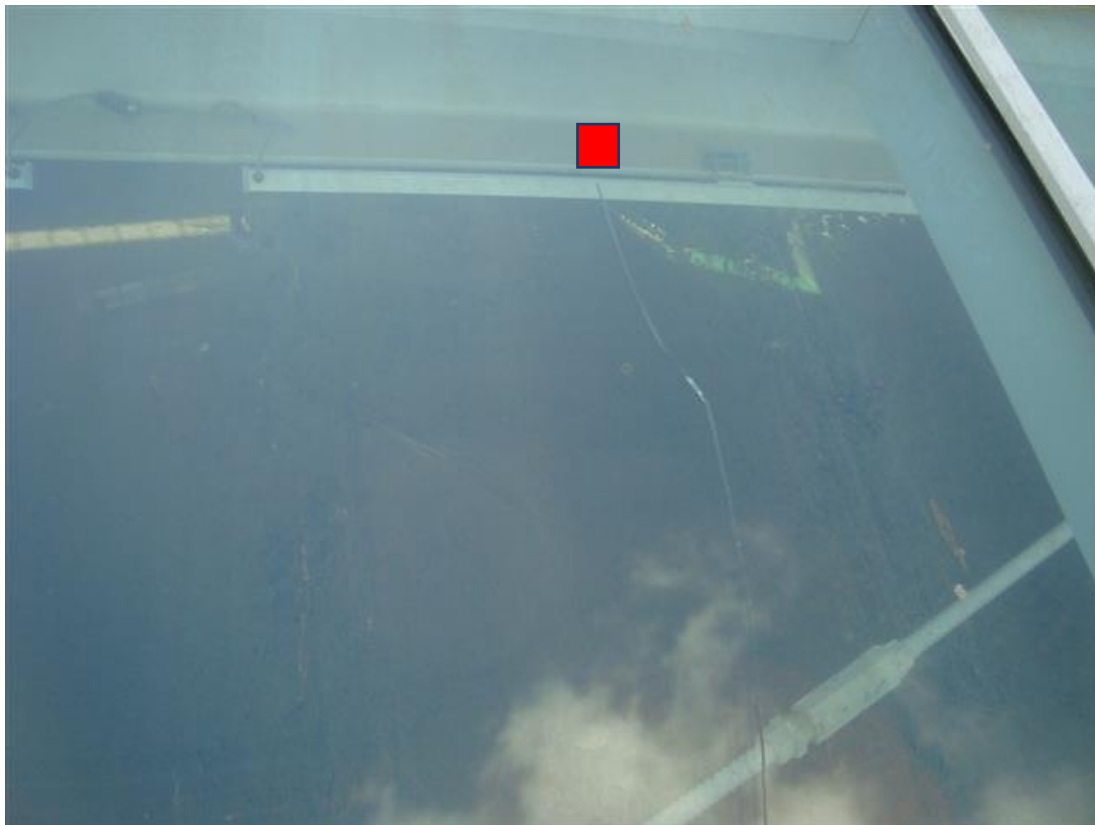
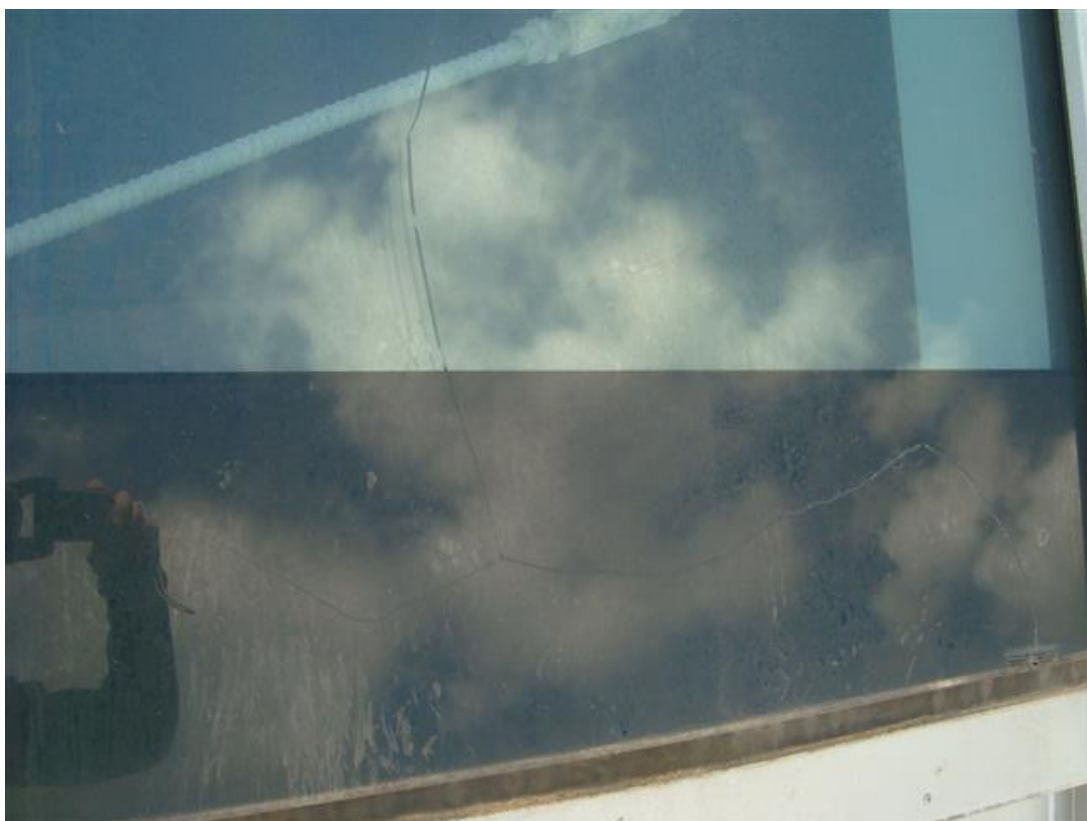
**Fisura 1:**

Fotos desde el interior

- El vidrio roto es el de la parte superior
- El canto visible está pulido
- Empieza en el borde inferior, en un punto con un golpe del montaje y que había sido protegido con una cinta americana
- Se ramifica i acaba en dos puntos centrales sin llegar a un borde
- Se observa otro golpe en la parte inferior sin que haya progresado

2.2 Substitució de 18 vidres. Segons que es recull a l'informe annex 1, 7 dels vidres presenten esquerdes de diferents orígens, i cal doncs procedir al canvi dels conjunts. El vuitè vidre va rebre un cop posteriorment i per prevenció es procedirà al canvi. El licitador estudiarà si aquesta operació es pot realitzar situant la grua amb plomí al centre de la TAP per arribar a tots els vidres, evitant així l'ocupació de la via pública i millorant el rendiment.

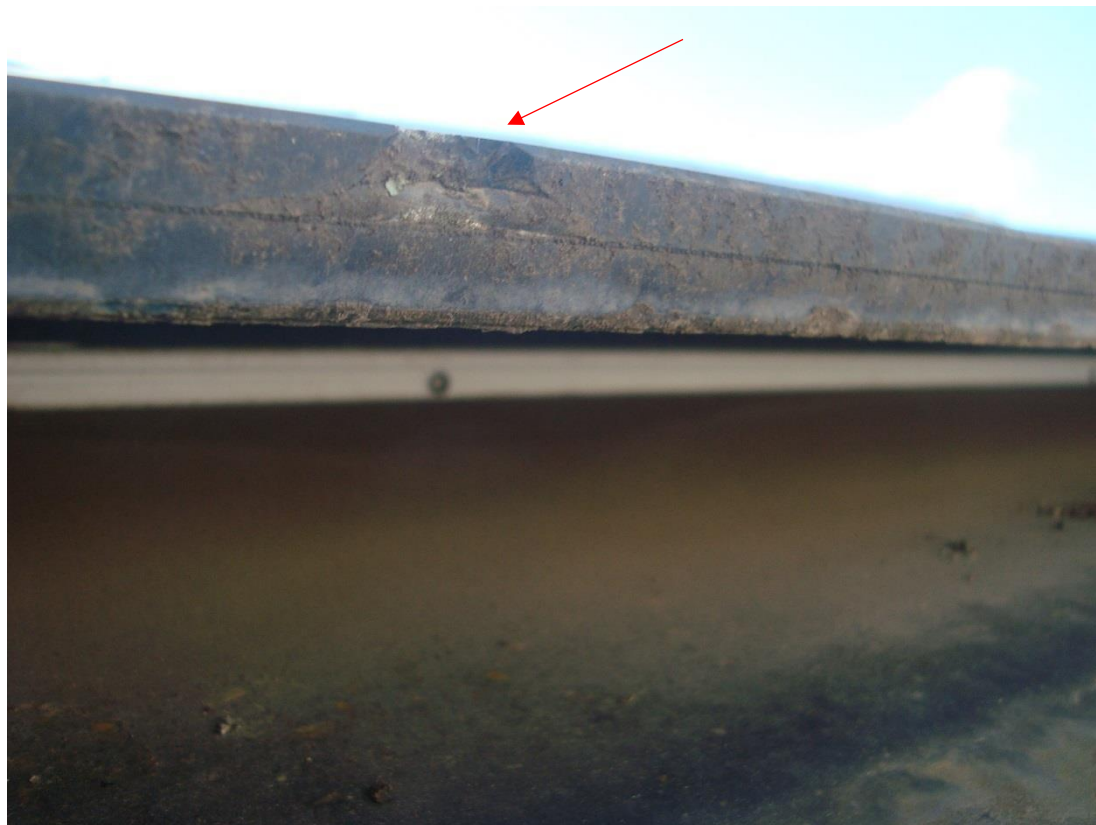
Golpe **b** en borde inferior sin inicio de fisura

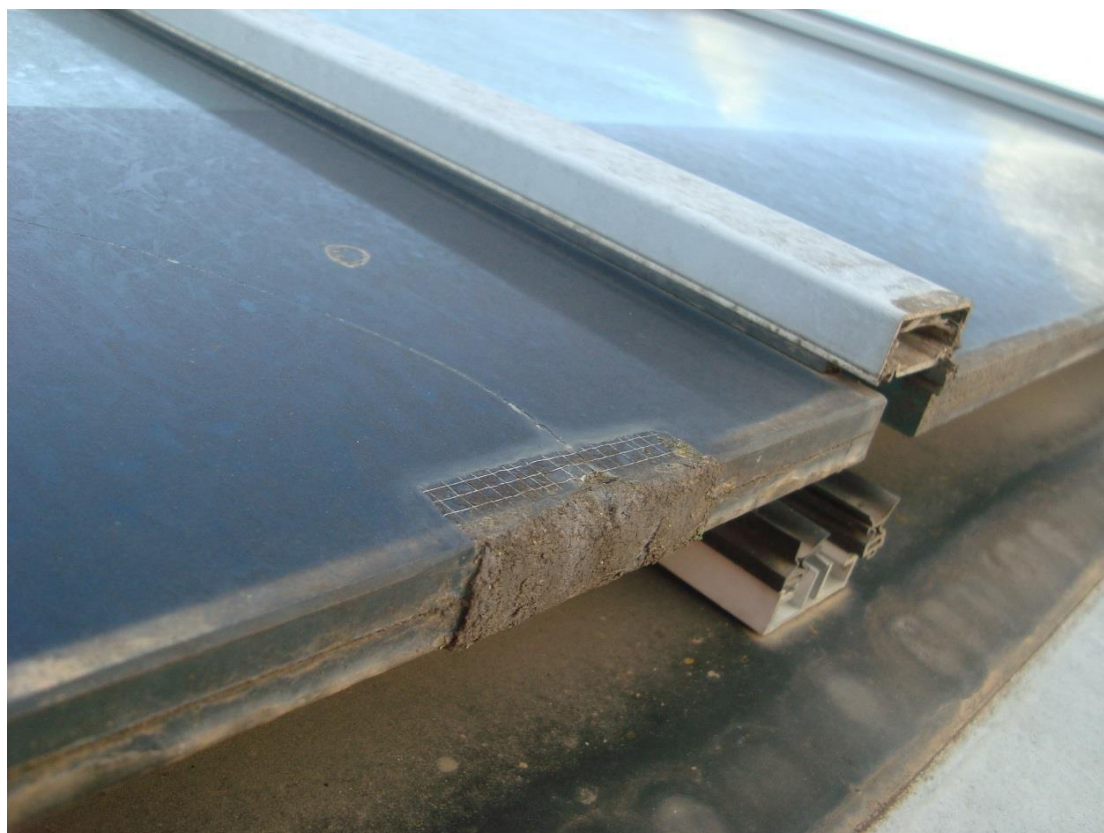
Golpe **a** en borde inferior, protegido por cinta durante el montaje y que es el causante de la fisura

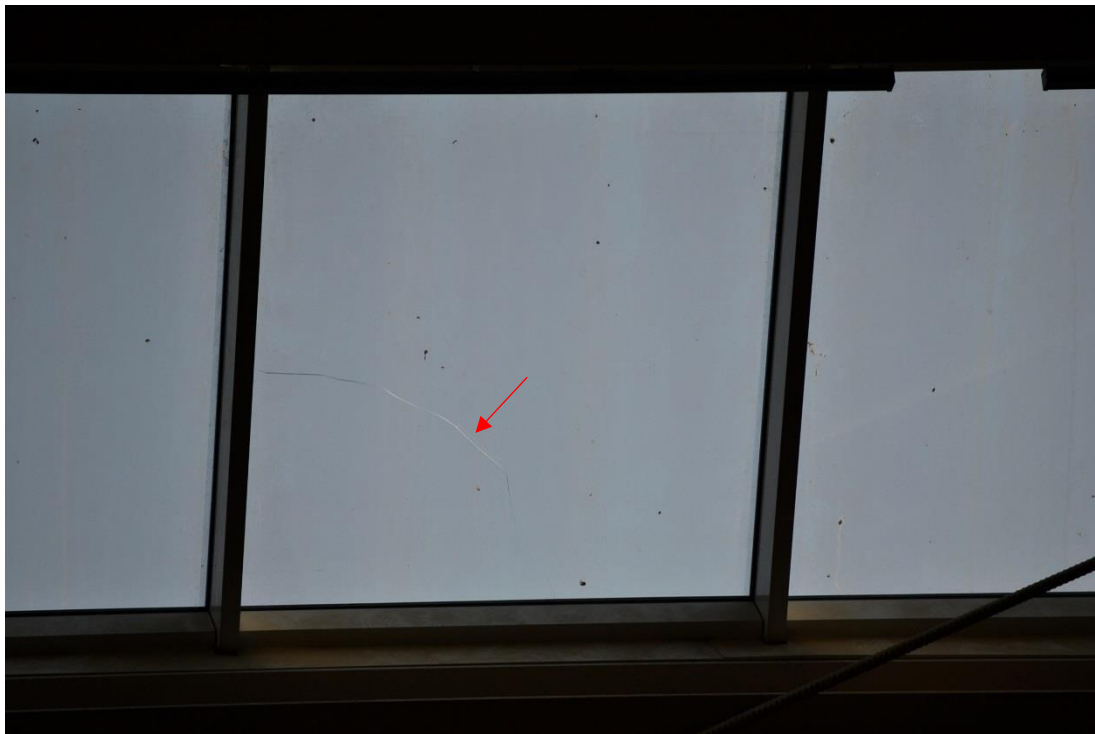
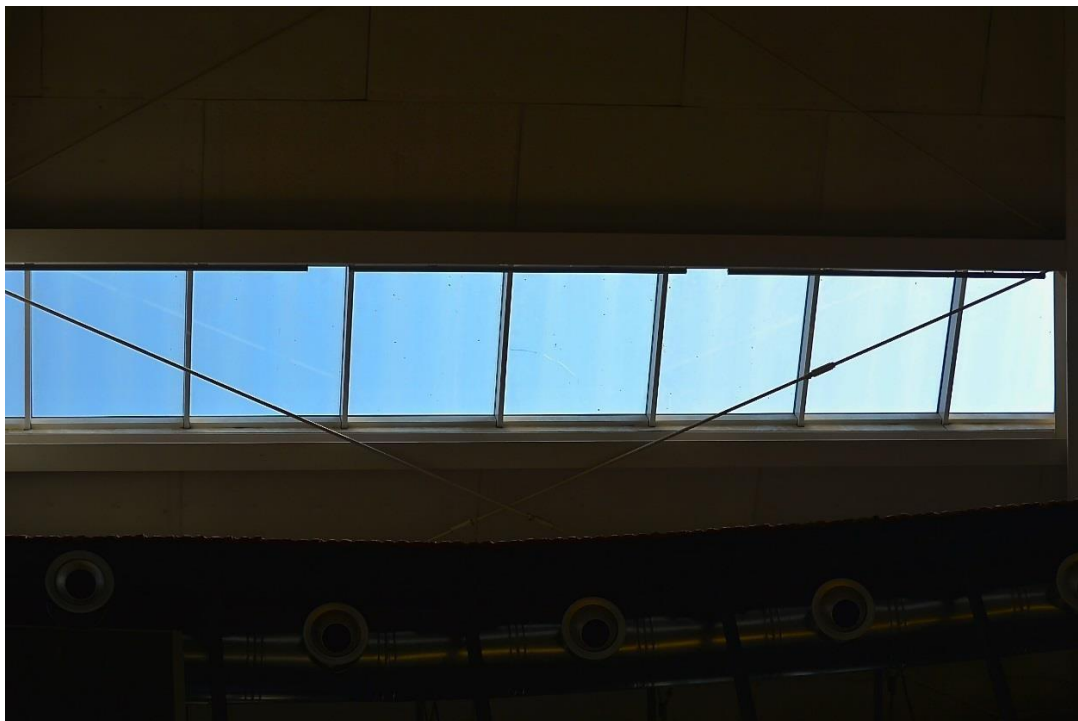
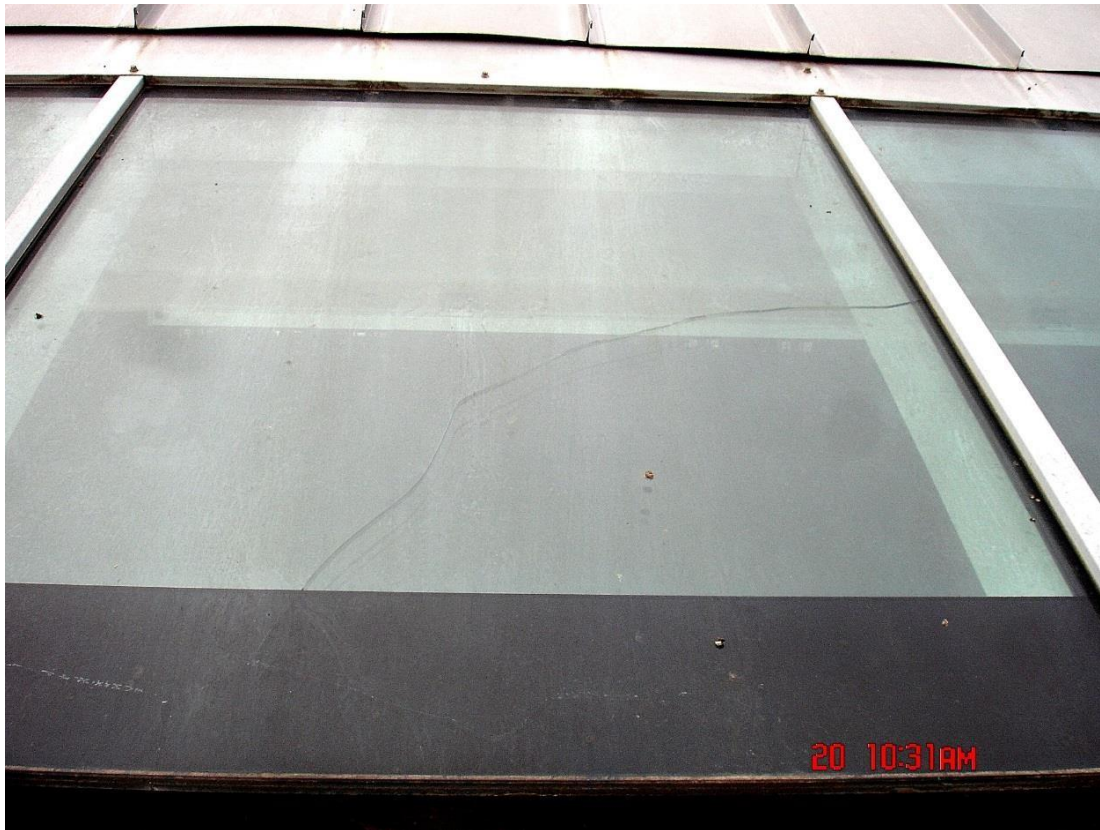
**Fisura 2:**

Fotografía desde el exterior

- El vidrio roto es el de la parte inferior
- El canto visible está pulido
- Se aprecia un golpe, durante el montaje, en el canto inferior punto b, donde se inicia la fisura
- Se ramifica y acaba en dos puntos de laterales opuestos y en el mismo borde inferior punto a

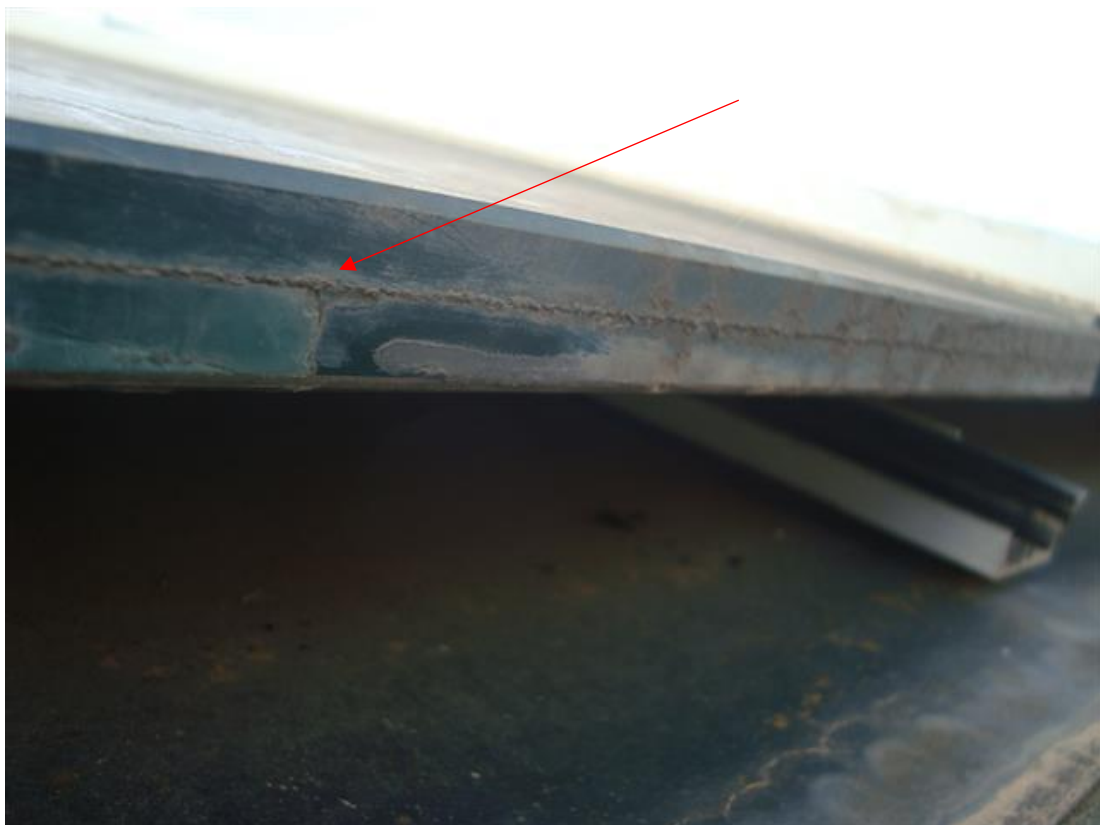
Rotura **b** en el borde

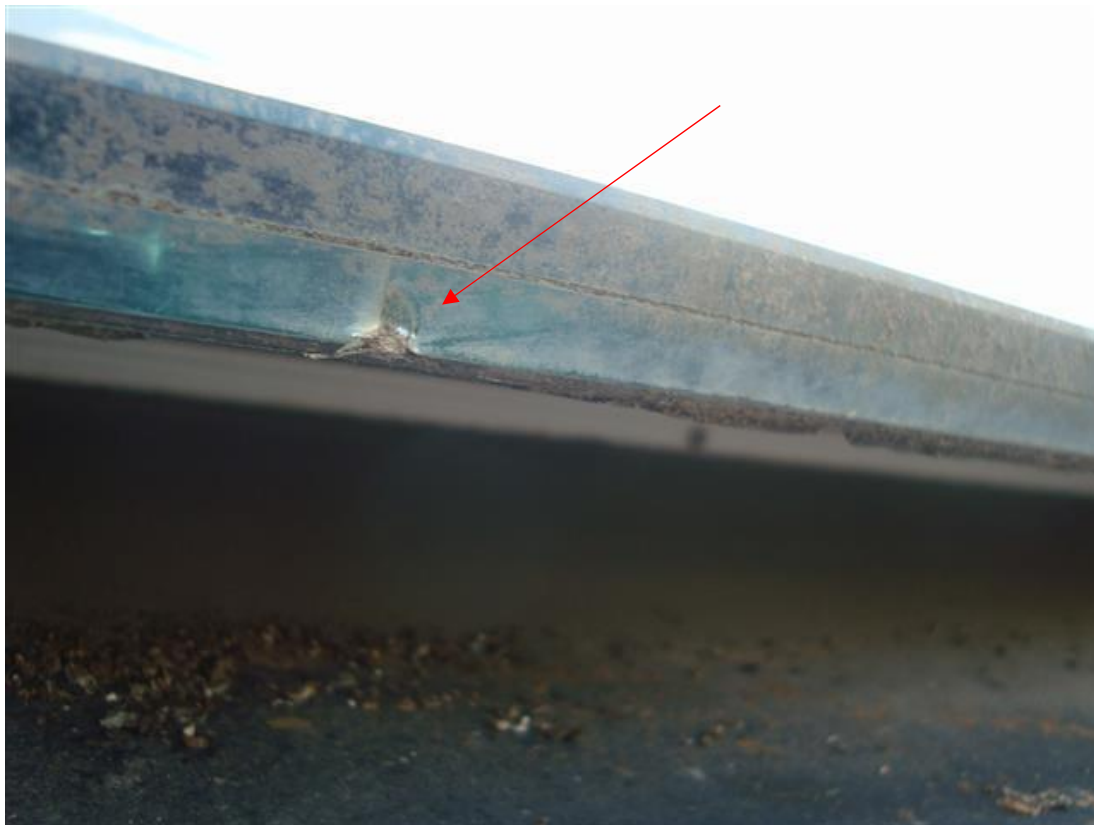
Rotura **a** en el borde, se aprecia un golpe de montaje

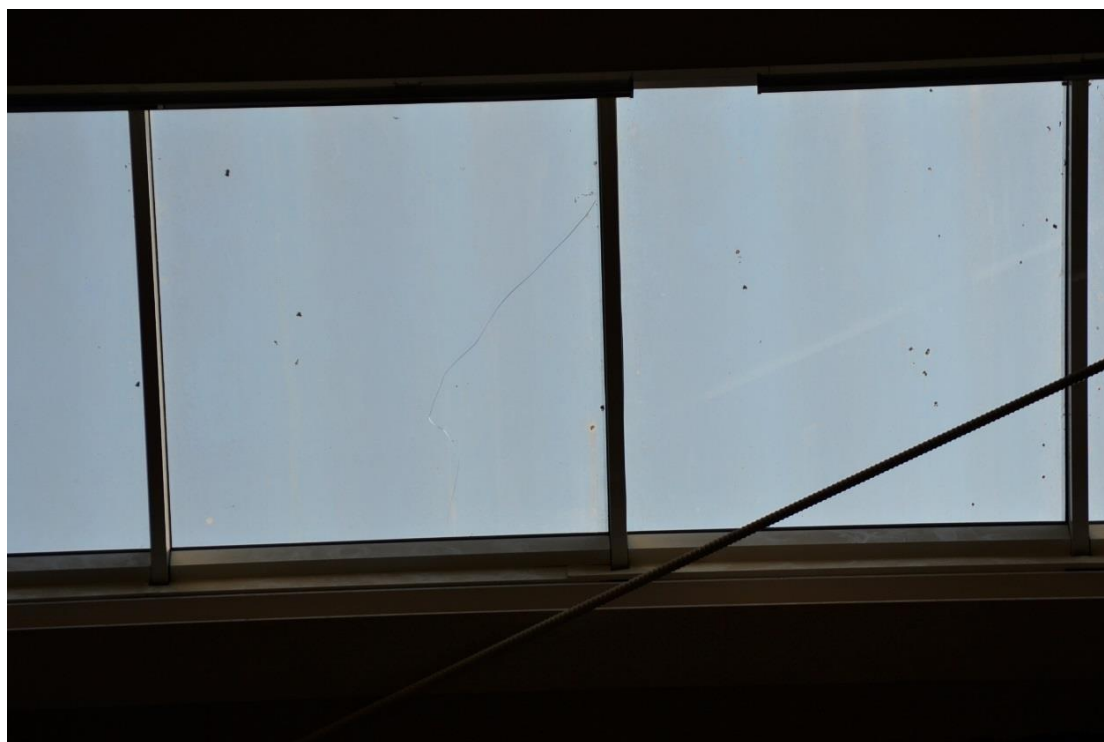
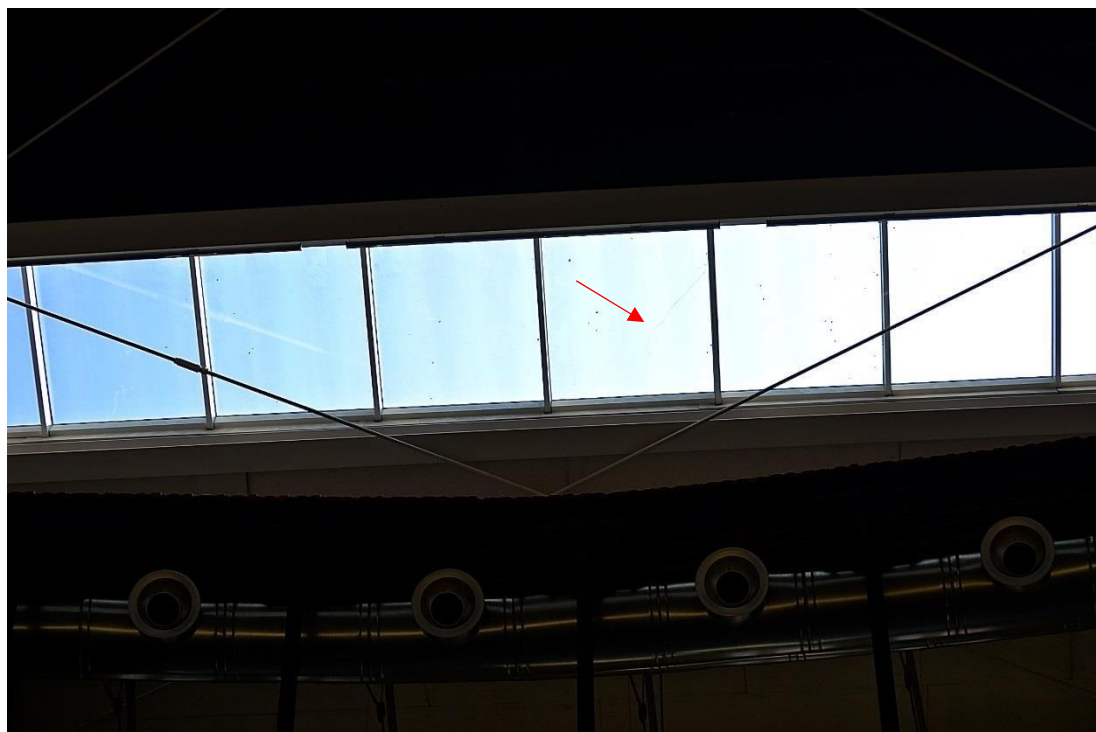
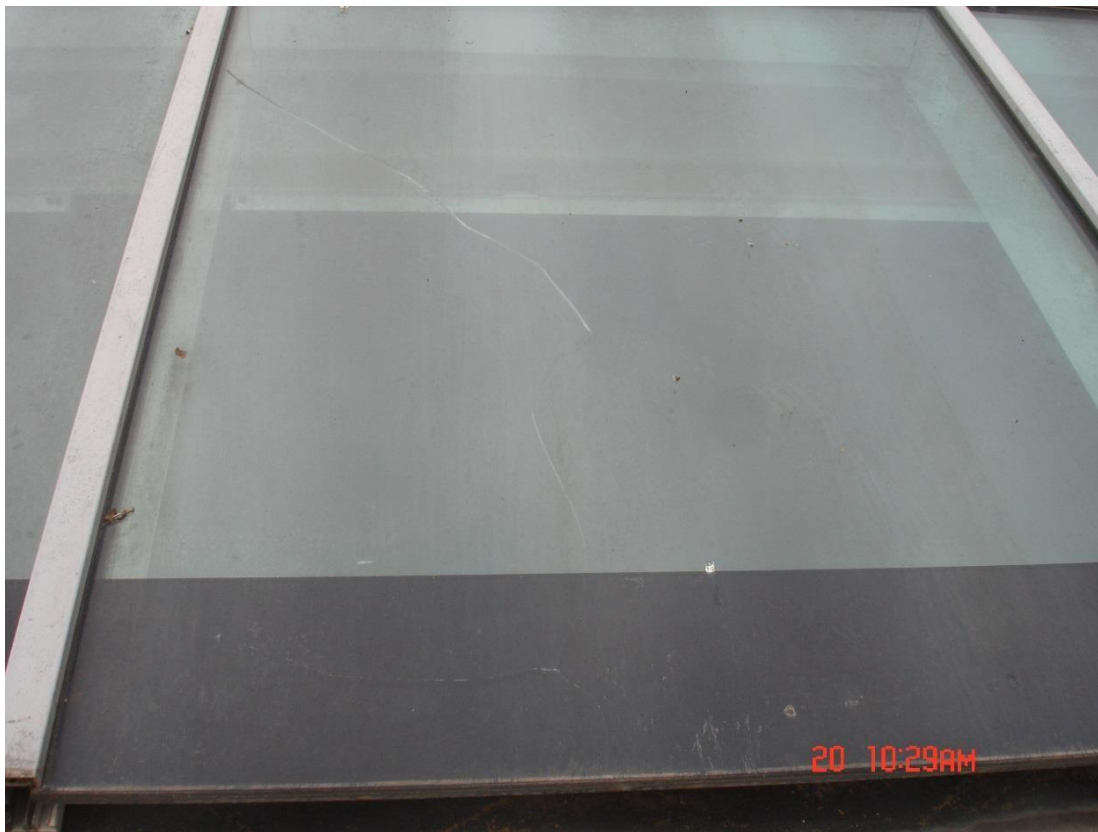
**Fisura 3:**

Fotos desde el interior

- El vidrio roto es el de la parte inferior
- El canto visible está pulido
- Se aprecian dos golpes de montaje en el canto inferior, a: donde se inicia la fisura
- Se ramifica i acaba en dos puntos del lateral izquierdo
- Una fisura independiente parte de uno de los golpes (b: inferior derecho) y rompe el vidrio superior

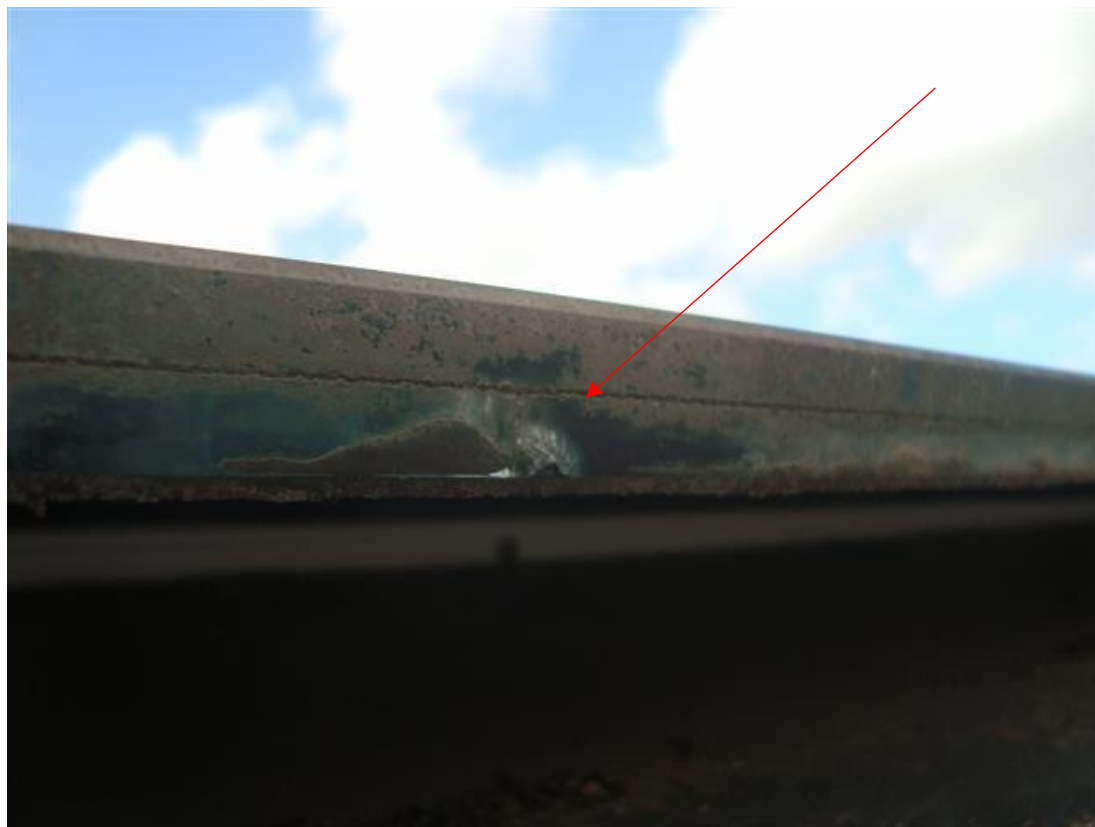
Detalle rotura a en borde inferior con indicación de un golpe de montaje

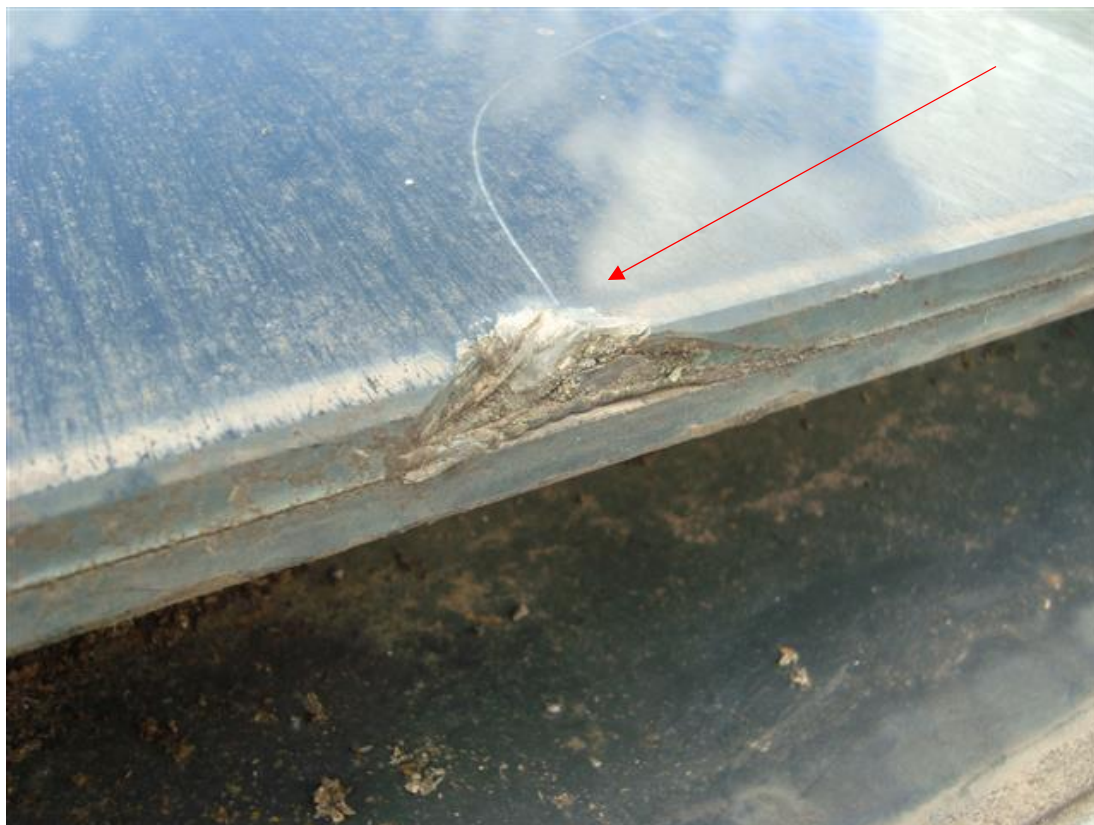
Detalle rotura **b** en borde inferior con indicación de un golpe de montaje

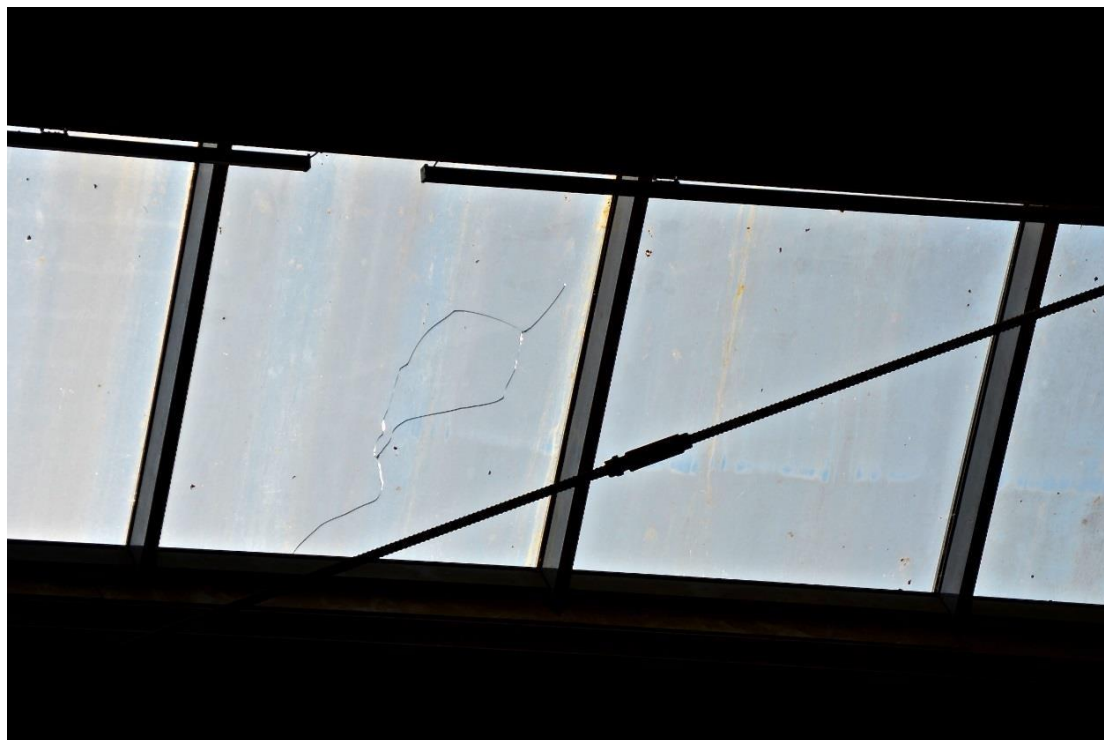
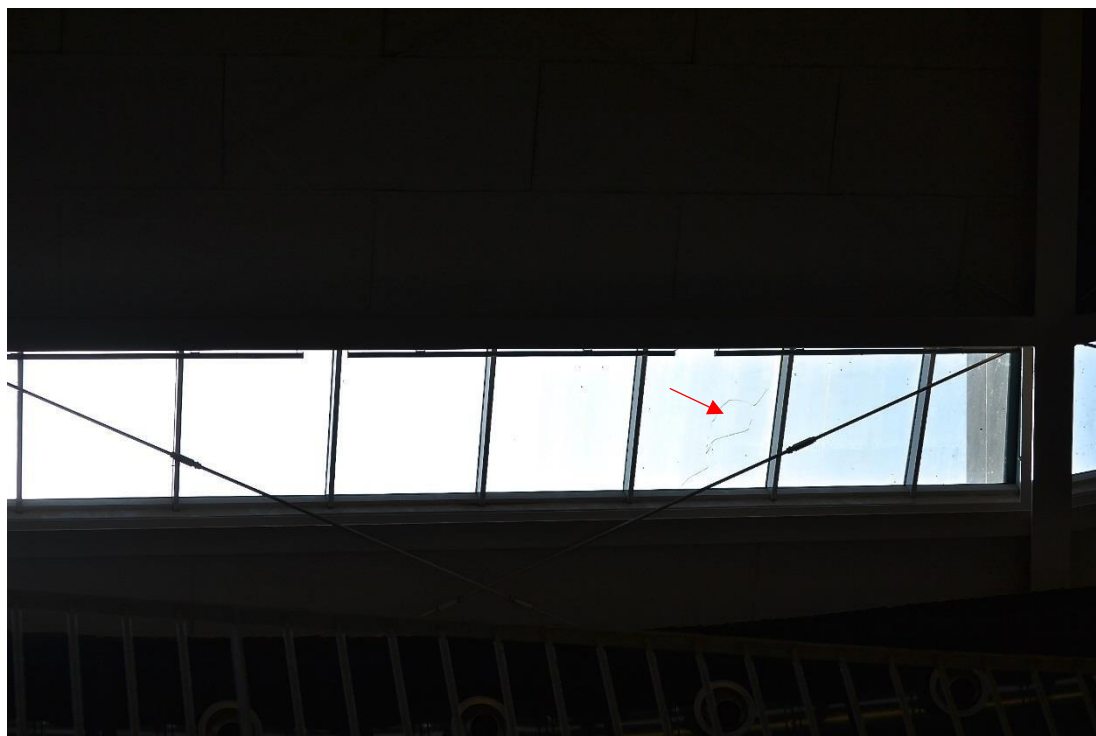
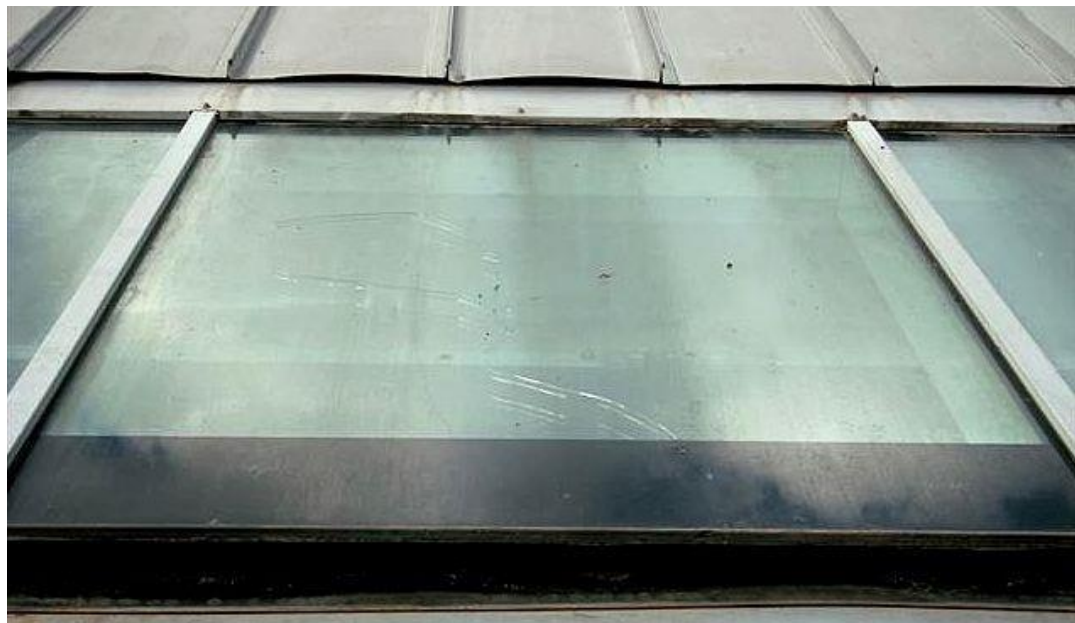
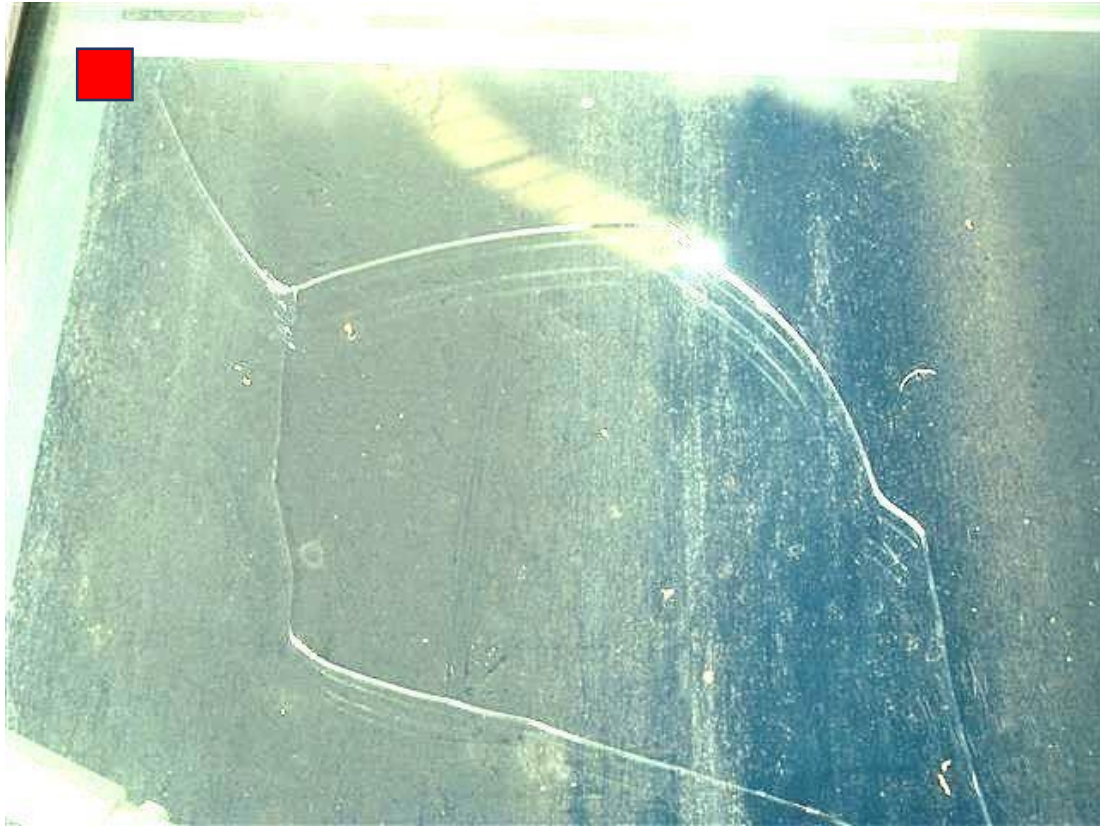
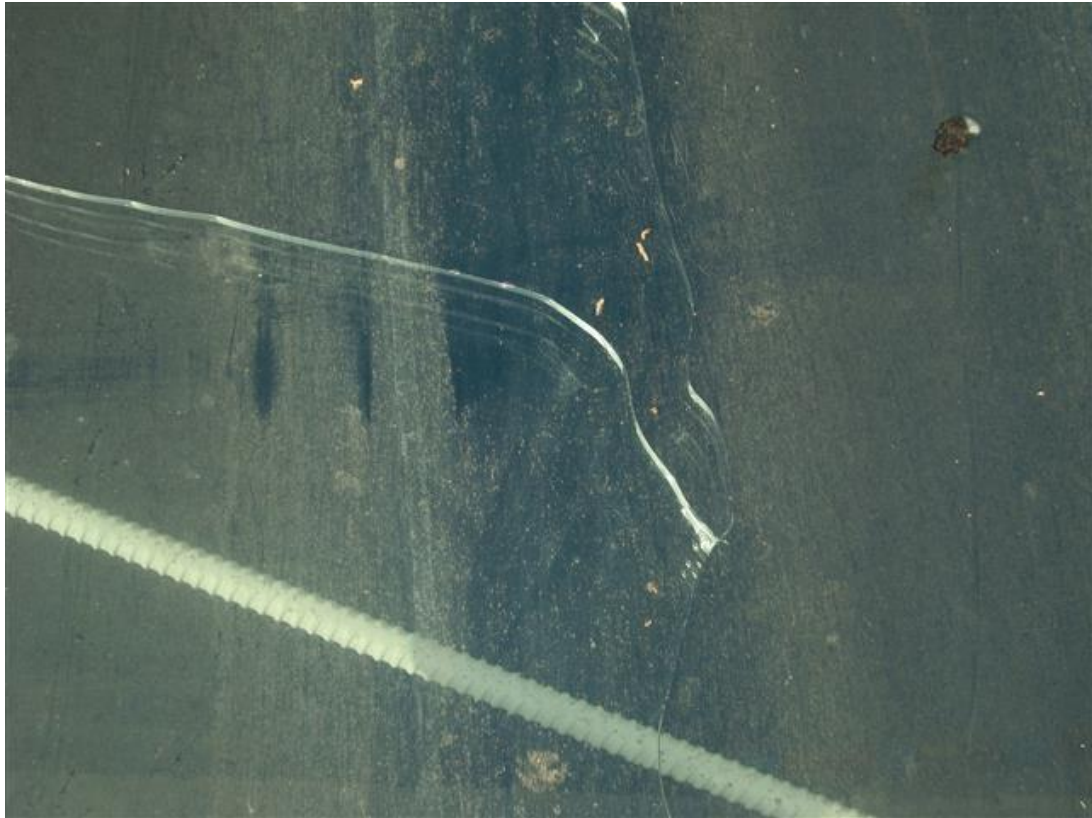
**Figura 4:**

- El vidrio roto es el de la parte inferior
- El canto visible está pulido
- Se aprecia un golpe de montaje en el canto inferior, donde se inicia la fisura
- Se ramifica i acaba en un punto central sin llegar a un borde

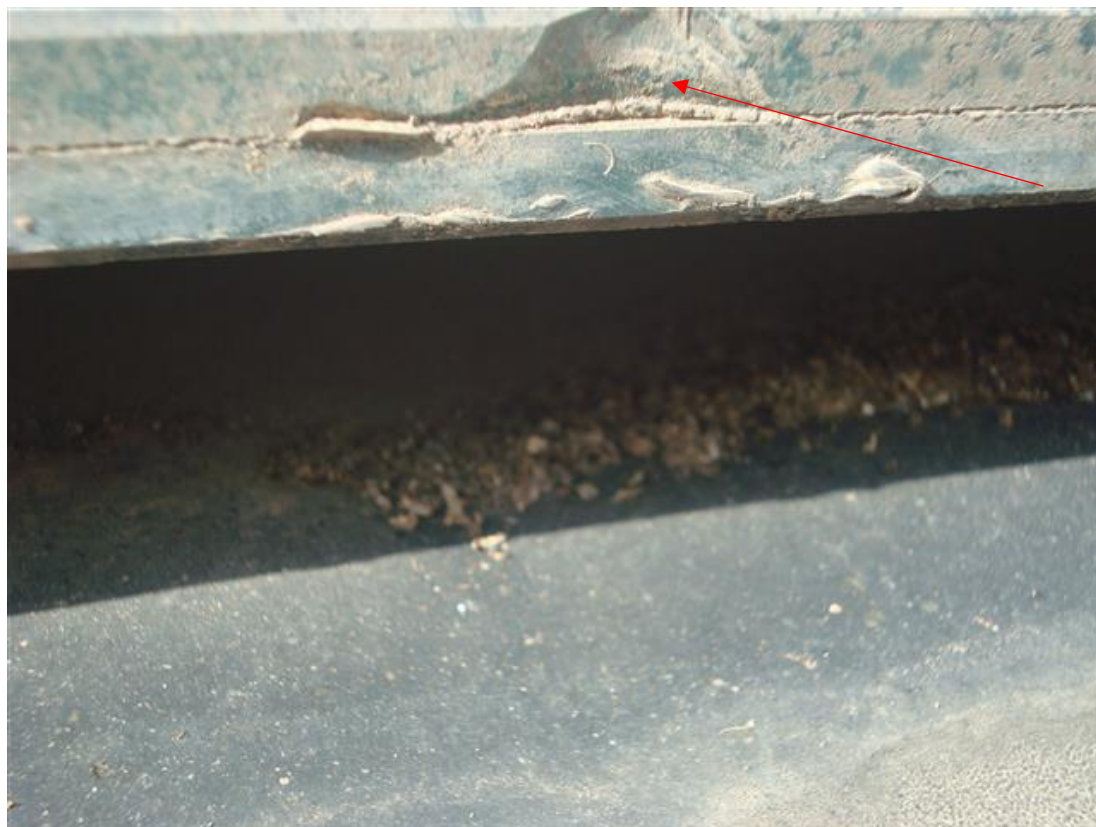
Borde con marca de un golpe durante la fase de montaje, causante del inicio de la rotura
