## Plec de prescripcions tècniques particulars que ha de regir la contractació dels serveis d'arranjament i millora de la cúpula de la Tàrraco Arena Plaça, TAP, propietat de la DIPUTACIÓ DE TARRAGONA

### Rotura de cristales en la cúpula de la Tàrraco Arena Plaça TAP

ENG153 Decennal cúpula TAP

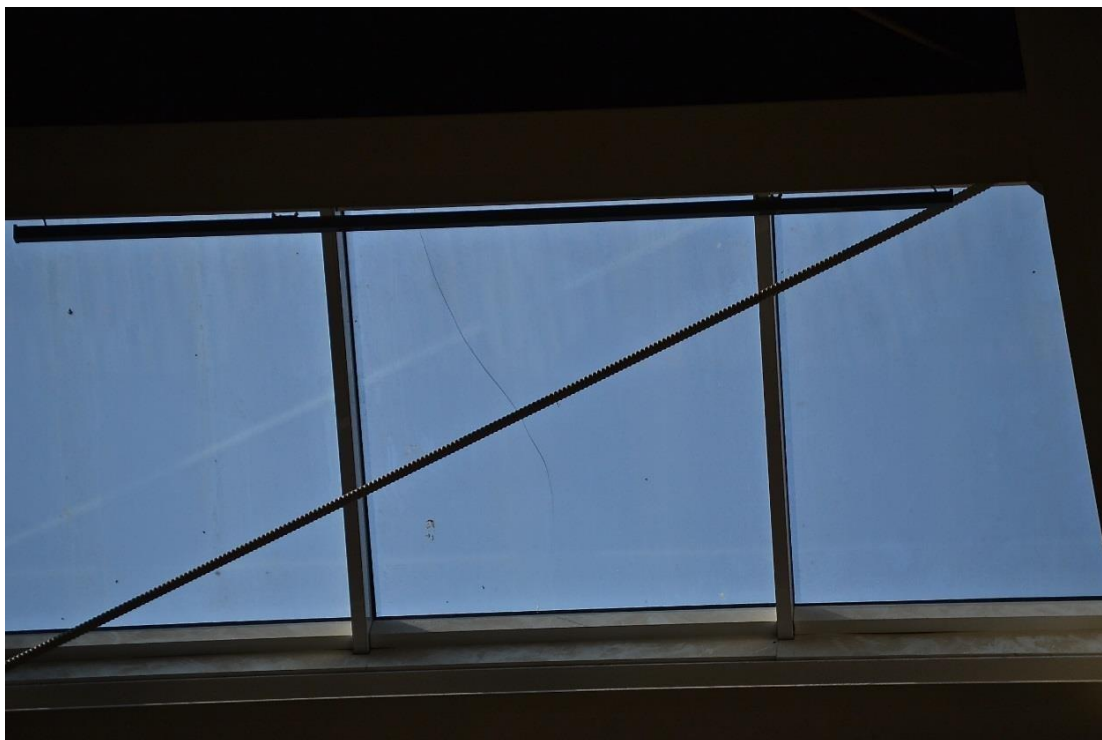
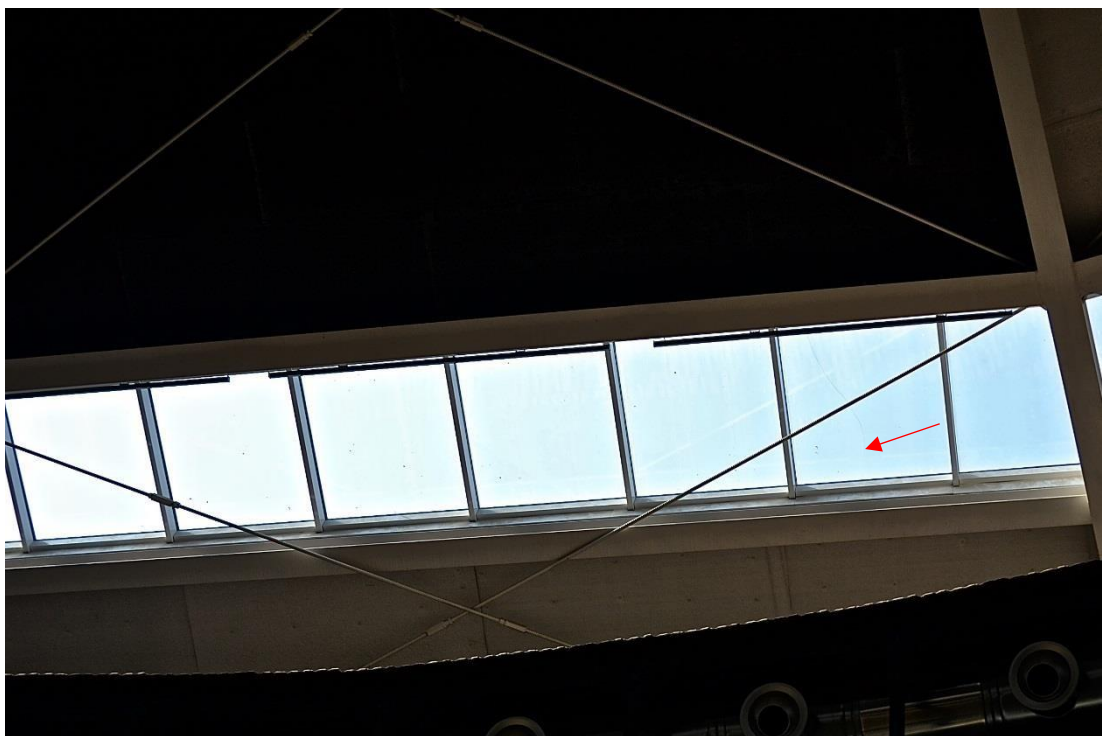
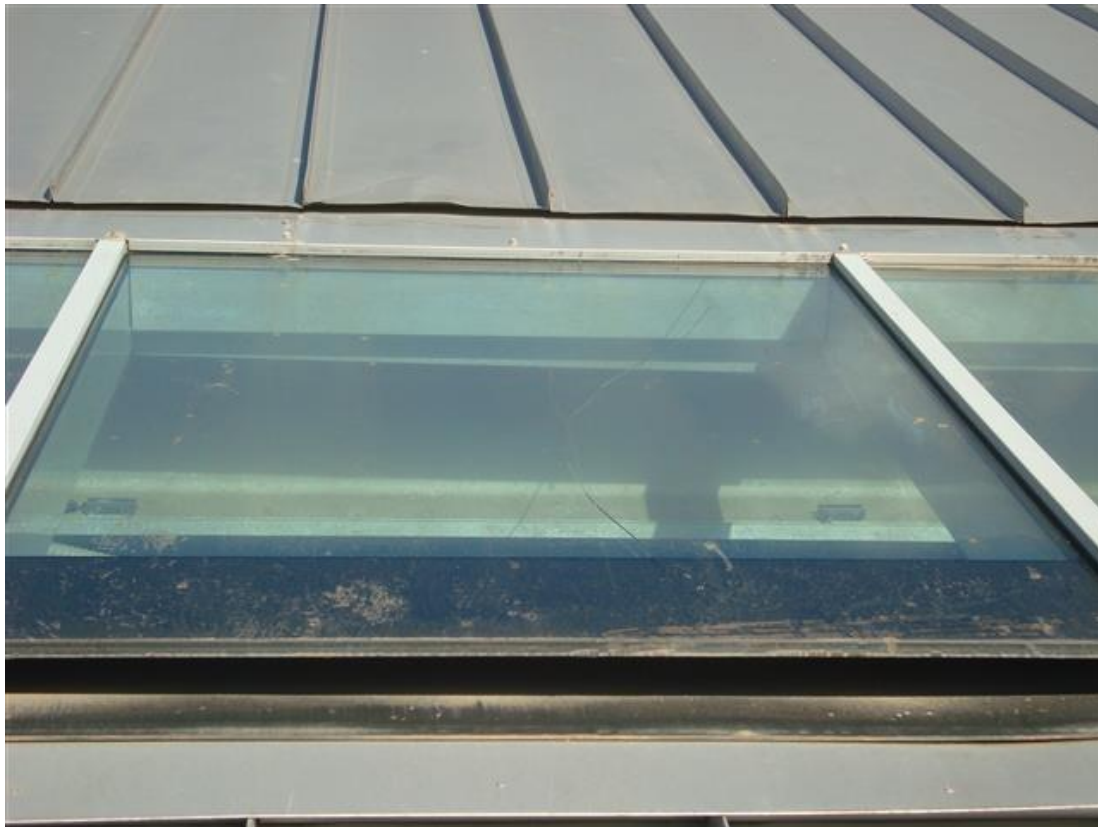
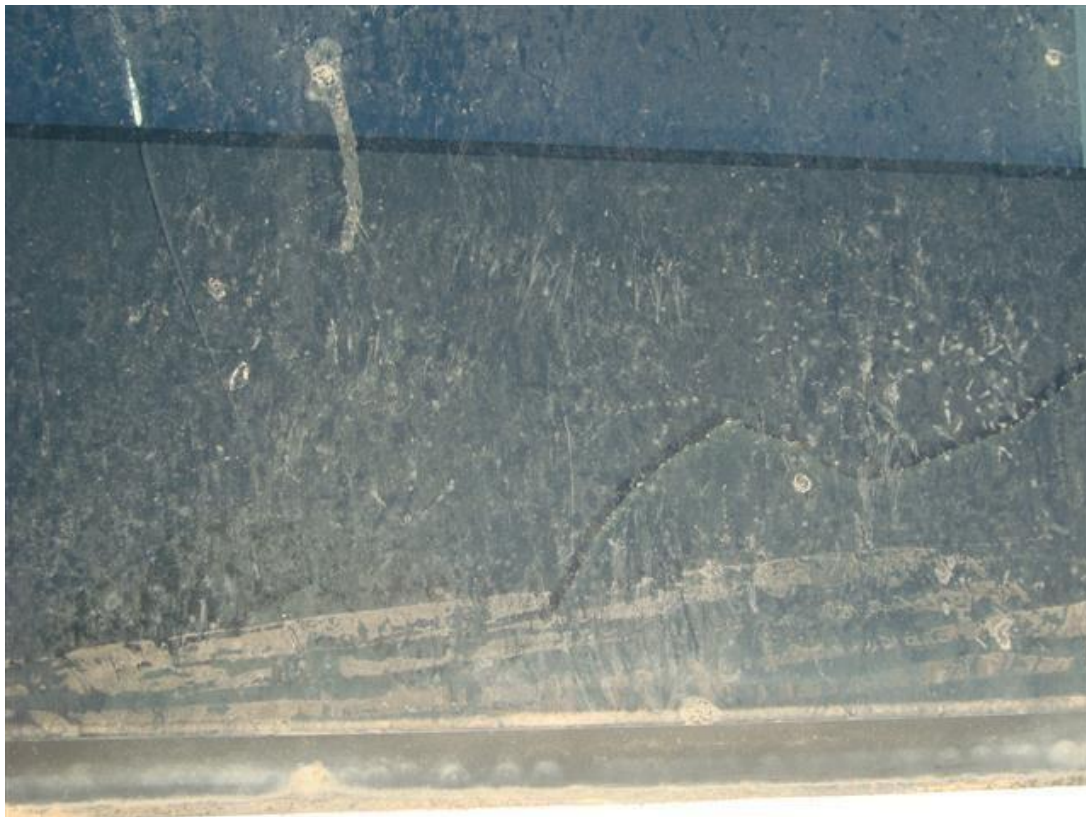
**Figura 5:**

Ramificación zona inferior

- El vidrio roto es el de la parte inferior
- El canto visible está pulido
- Empieza, aparentemente, en el borde superior
- Se ramifica i acaba en un punto inferior y en un lateral

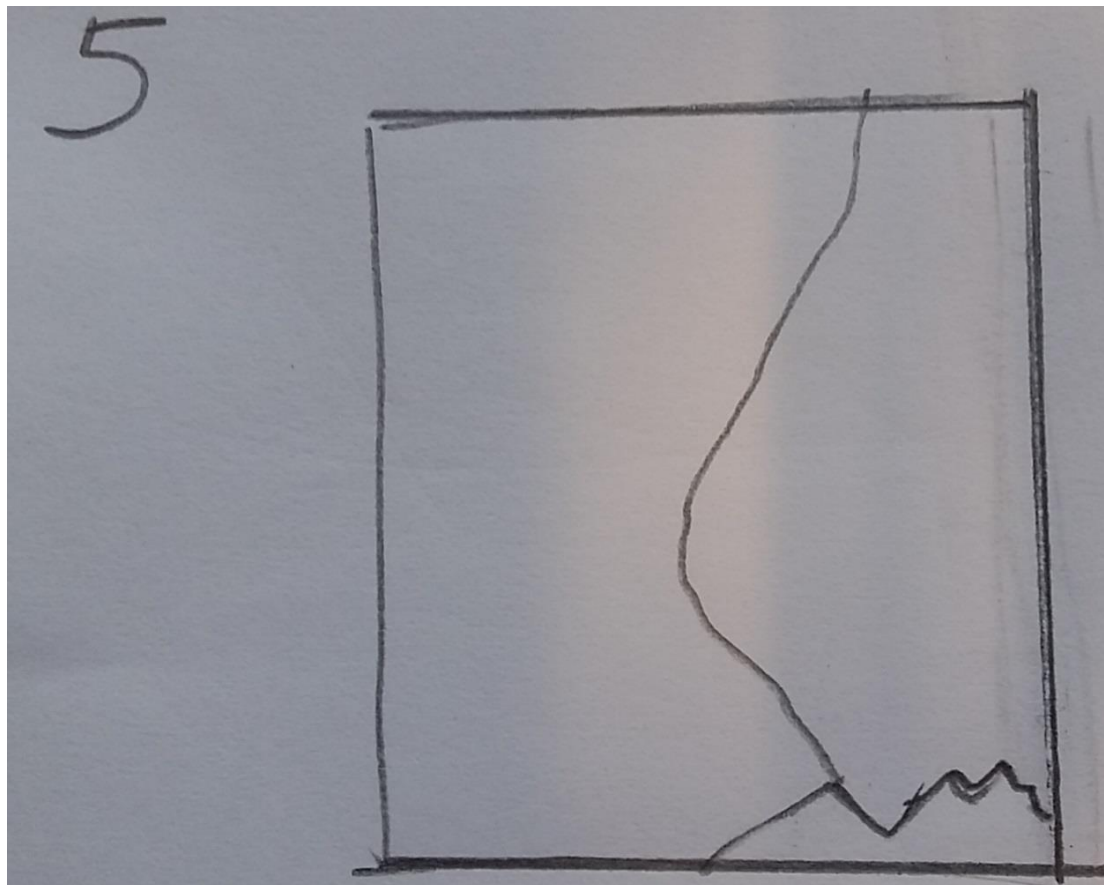
Esquema de rotura, vista por el exterior

Las fisuras F5 y F6 no presentan golpes aparentes y su formación debe explicarse por otras causas

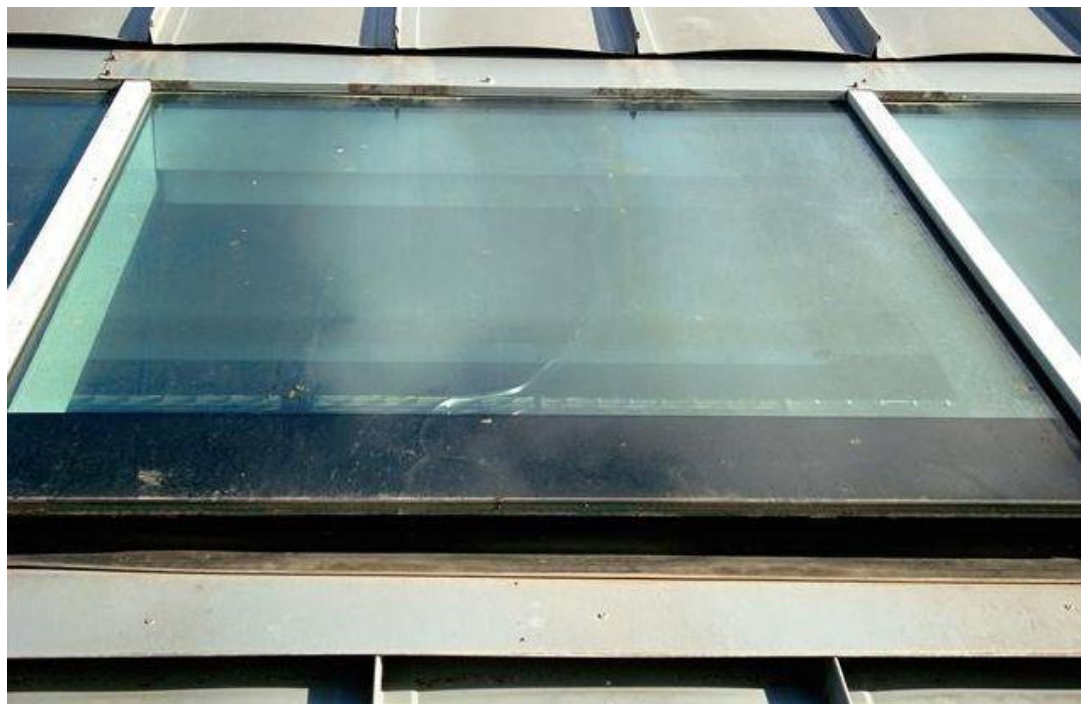
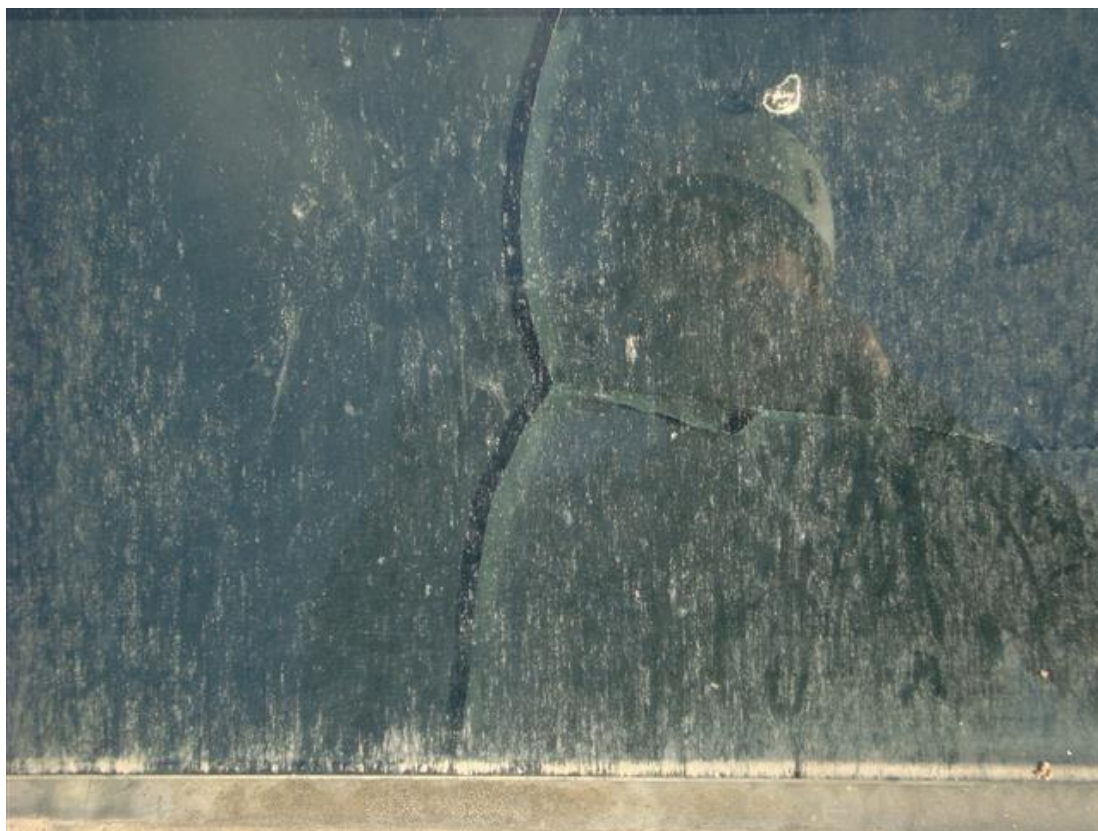
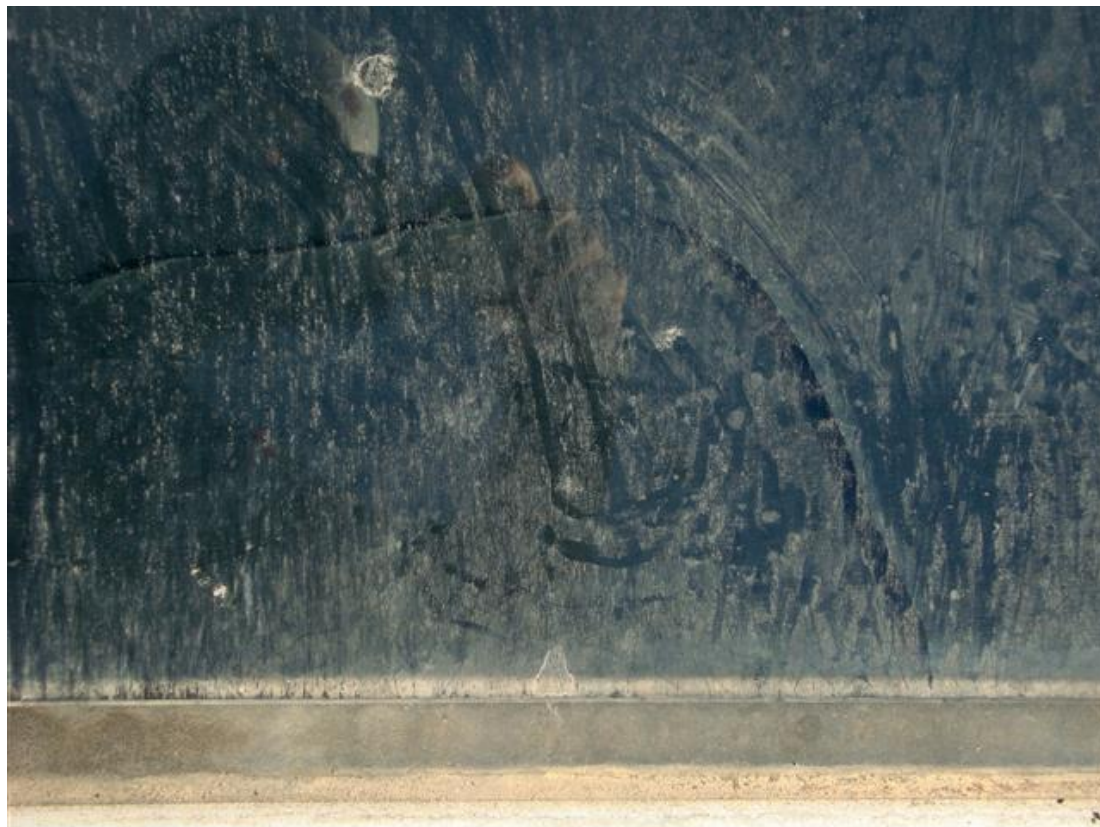
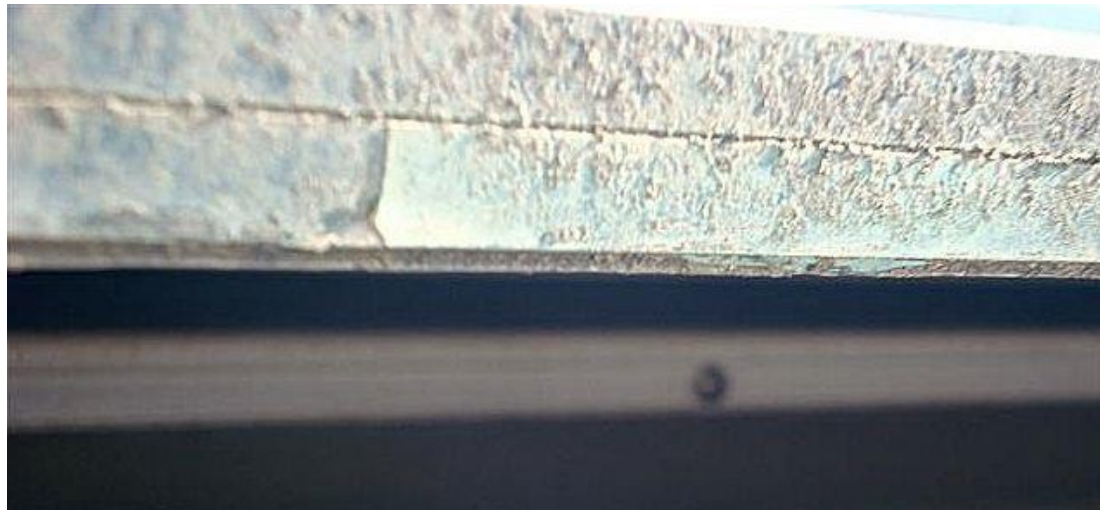
**Fisura 6:**

Detalle ramificación inferior

Detalle ramificación interior

Acabado borde inferior

- El vidrio roto es el de la parte inferior
- El canto visible está pulido
- Empieza, aparentemente, en el borde inferior
- Se ramifica i acaba en un punto del extremo superior y otro en el borde inferior

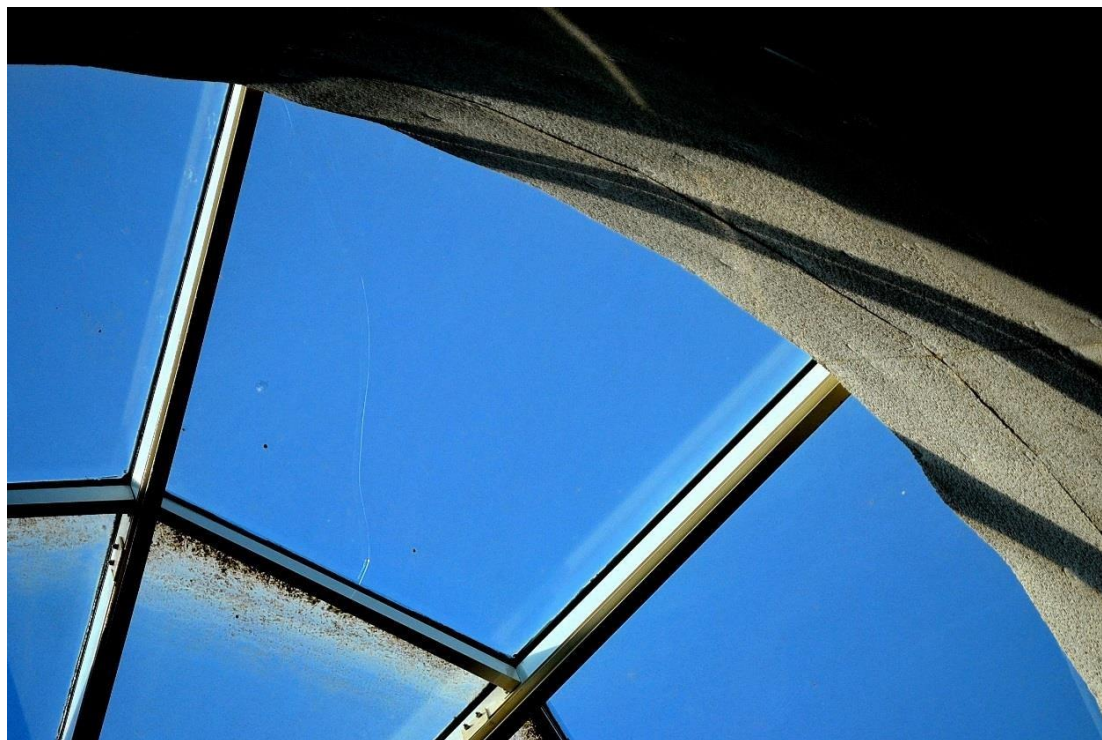
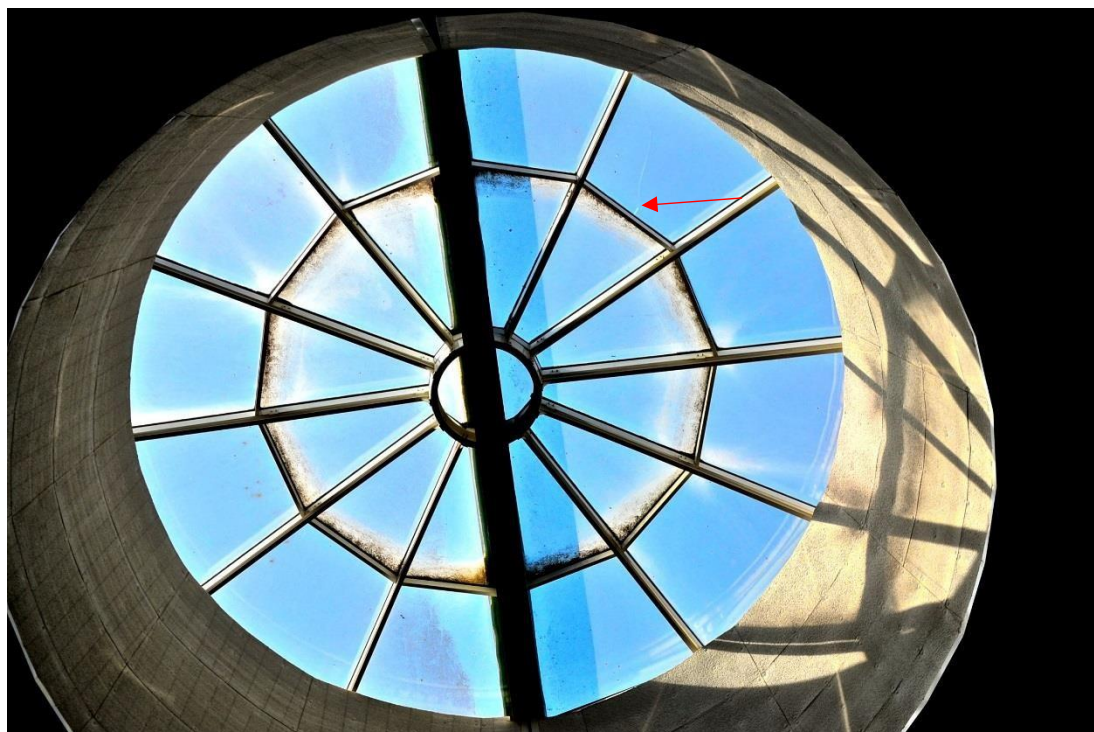
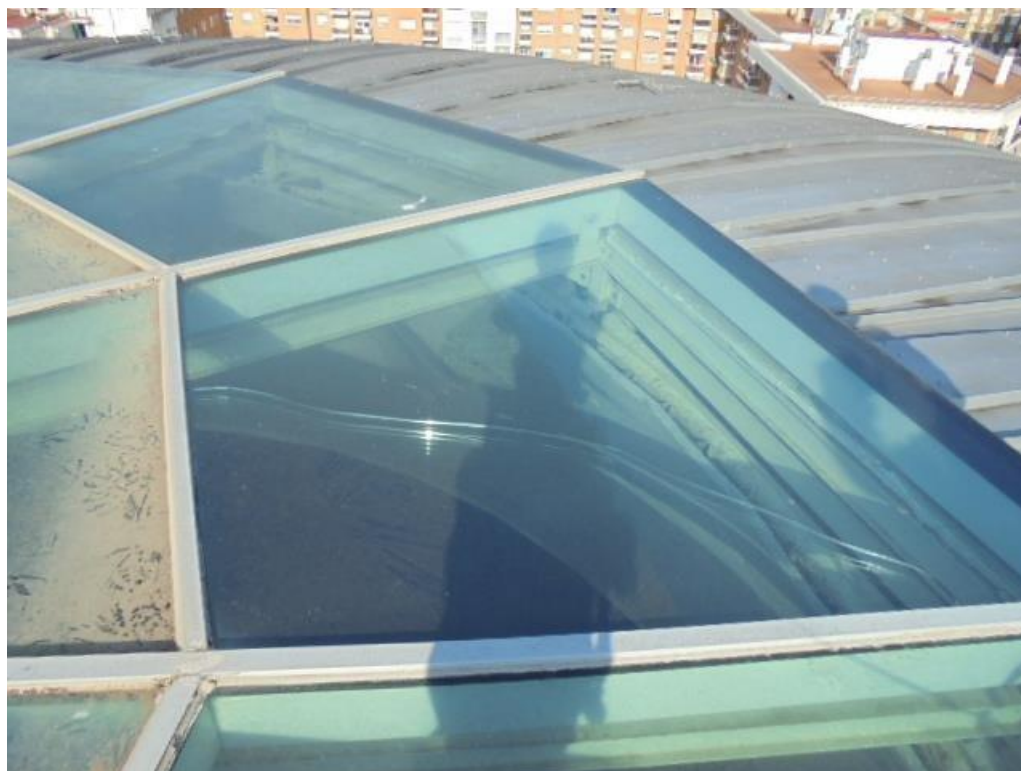
**Figura 7** (Óculo):

La fisura F7, no presenta golpes y cabe destacar que ya hubo un episodio de rotura similar hace varios años.

Antecedentes: En agosto de 2010 se procedió al cambio de un cristal del óculo, que, aunque era del mismo tipo, forma y estaba situado en el mismo semioculo, no era el mismo que ahora ha roto. La rotura era también diferente, ya que presentaba fisuras cortas en las esquinas.

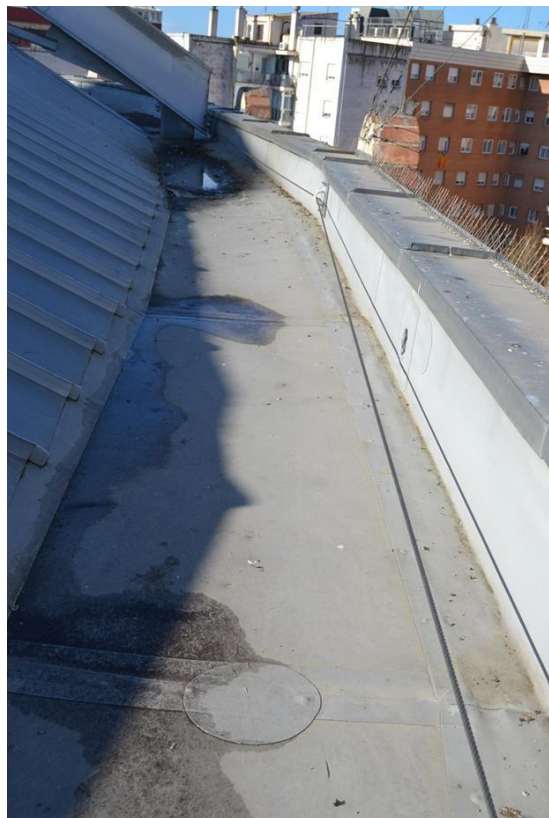
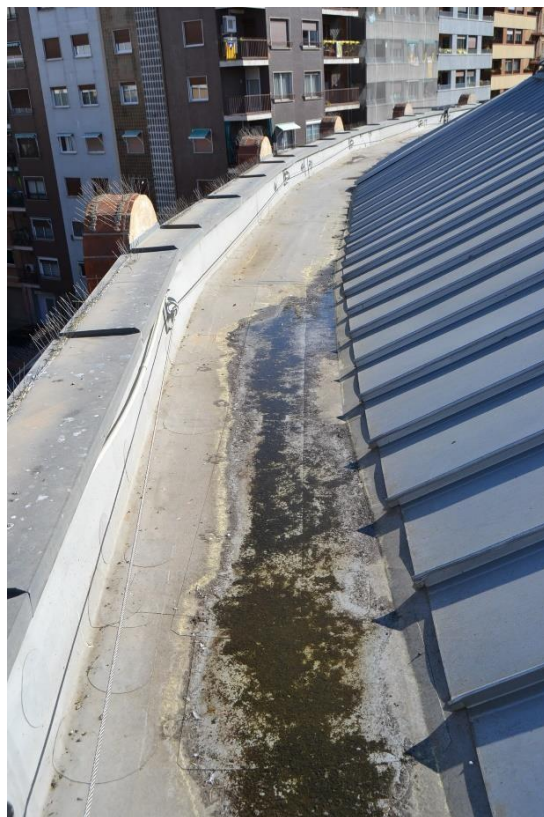
### Passadís perimetral. Actuació 2.3

2.3 Impermeabilització passadís perimetral. El passadís perimetral de la cúpula fixa de la TAP, que té una amplada variable entre 80 i 120 cm, està impermeabilitzat amb làmina de PVC i pel efecte del pas dels operaris de manteniment, ha perdut puntualment la impermeabilització. Es considera que la millor solució es la seva re-impermeabilització aplicant una làmina de PVC de 1,8 mm de gruix termosoldada i aplicada sobre la làmina existent amb una protecció entre ambdues de geotèxtil polièster de 300 g/m<sup>2</sup> i solapada verticalment. Prèviament caldrà netejar la làmina existent, aplicar pedaços si cal amb membrana sintètica i protegint amb massilla els caps dels bisos. Caldrà resseguir les baixants i sobreexidors.

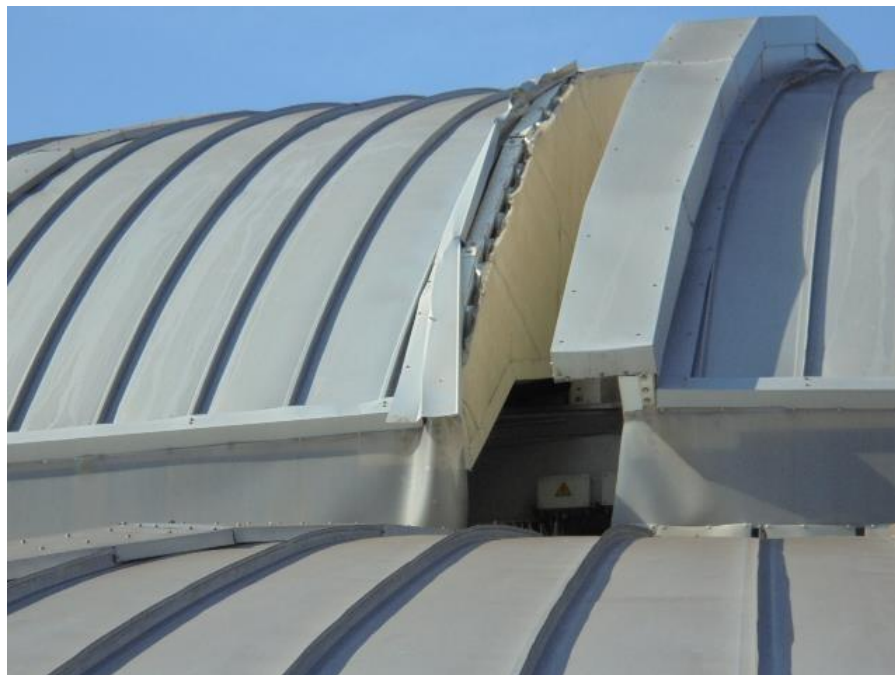
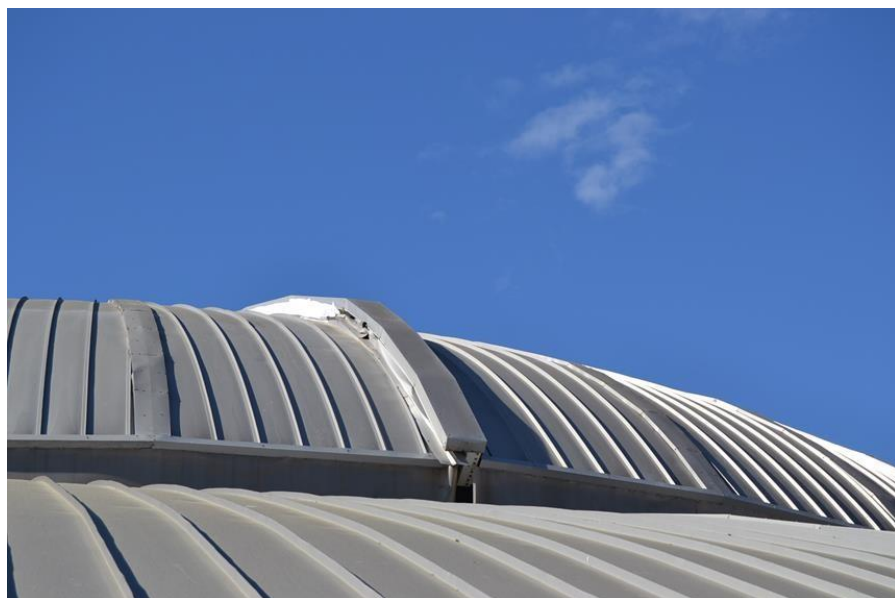
Deformació junt d'estanquitat. Actuació 2.5

- 2.5 Reposició barrera d'estanqueïtat de la junta de la cúpula mòbil. La cúpula mòbil s'obre en dos parts simètriques. La Junta de separació disposa d'un disseny per evitar l'entrada d'aigua de pluja a l'interior de la TAP. Part d'aquest disseny està format per una banda de cautxú elàstic: goma SBR Cautxú Estirè-Butadiè suportat per bisos al faldó de la xapa de la coberta, que cal canviar totalment i assegurar mitjançant passamà i bisos rosca mètrica amb femella cada 15 cm.

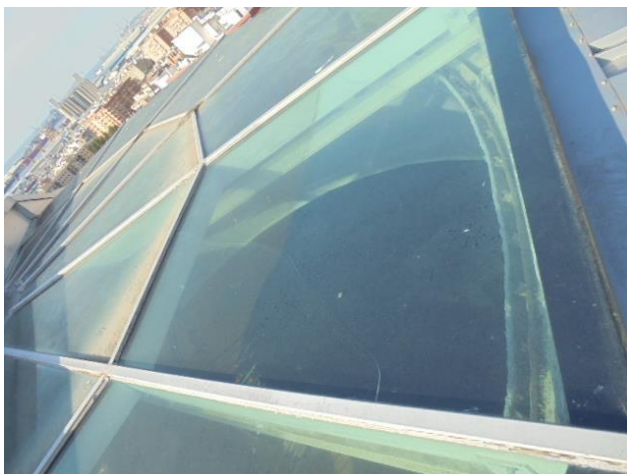
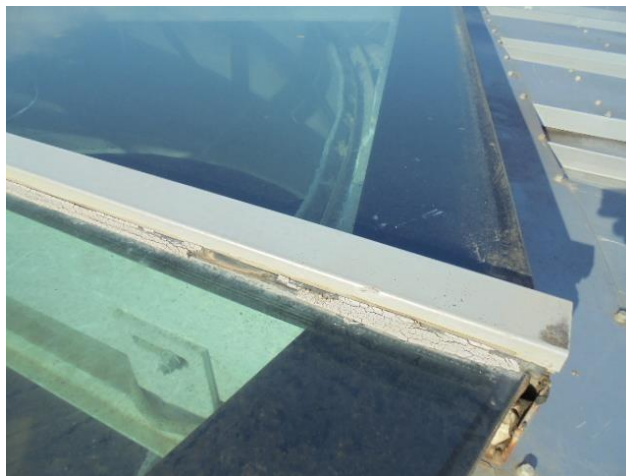
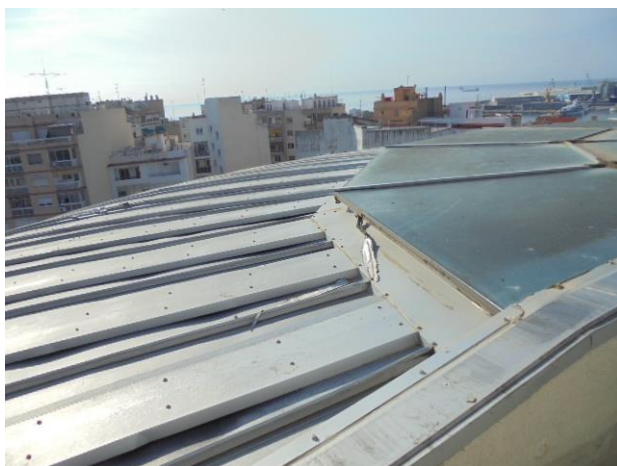
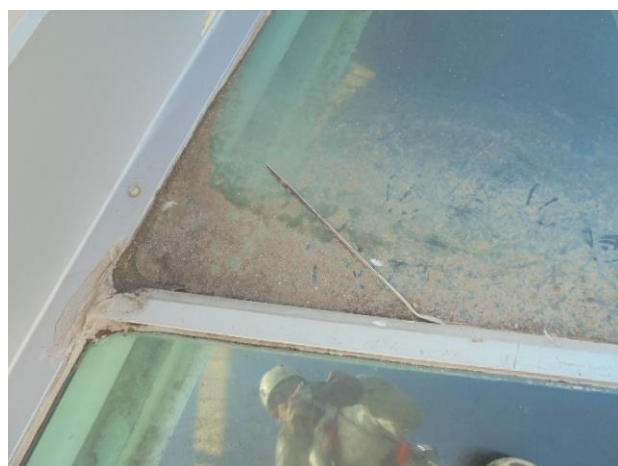
### **Cordons Estanquitat Òcul. Actuació 2.4**

- 2.4 Reposició dels cordons impermeables del vidres de l'òcul de la cúpula mòbil. L'òcul de la cúpula mòbil resulta atractiu per les aus marines, que en picotejar-ho tot acaben estirant els cordons d'aïllament per a seva semblança a cucs; els efectes de les inclemències atmosfèriques també han envellit aquest cordons, que cal sanear i reposar en material elàstic de massilla de poliuretà que suporti els efectes atmosfèrics i que haurà de ser aprovat per la propietat (ref. P06SI250 de la sèrie Massilles de poliuretà de BASF-CC).
