# PROJECTE DE CONSOLIDACIÓ DEL JACIMENT DE LA CARRETERA DE LLAGOSTERA – AQUAE CALIDAE

Caldes de Malavella (La Selva)

Promou: AJUNTAMENT DE CALDES DE MALAVELLA

Data: Maig 2022

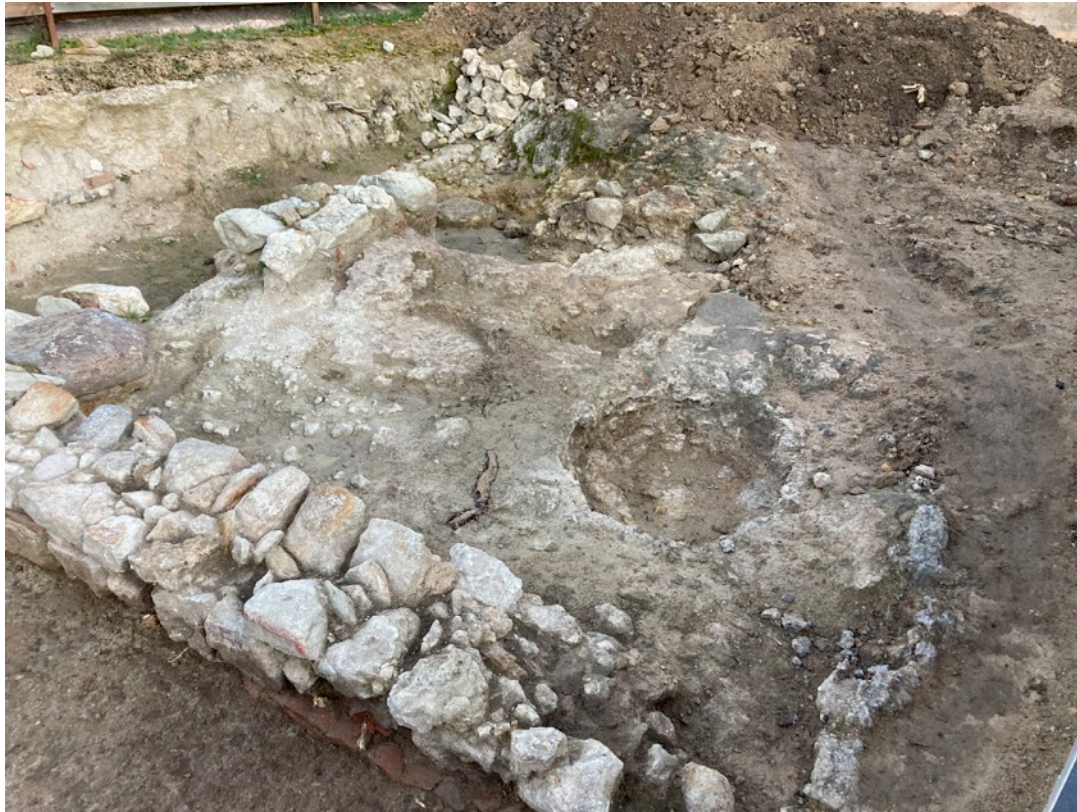
- L'estructura UE 128 presenta les seves parets debilitades, amb presència de fissures i cavitats que debiliten la seva conservació.

Vista del sector 9, amb les bases de dòlies.

6. Neteja dels afloraments de la roca natural dels sectors 7, 9, 10 i 11.
7. Consolidació de l'encaix UE 128 mitjançant la reintegració de les esquerdes, fissures i forats que presenta.
8. Recuperació dels nivells de circulació dels sectors 7, 8, 9, 10 i 11 mitjançant el reompliment parcial de les seves superfícies amb terres i graves, deixant visible l'aflorament de la roca natural.
9. Recuperació del nivell de circulació del sector 6 mitjançant el reompliment total de la seva superfície, amb graves i terres.

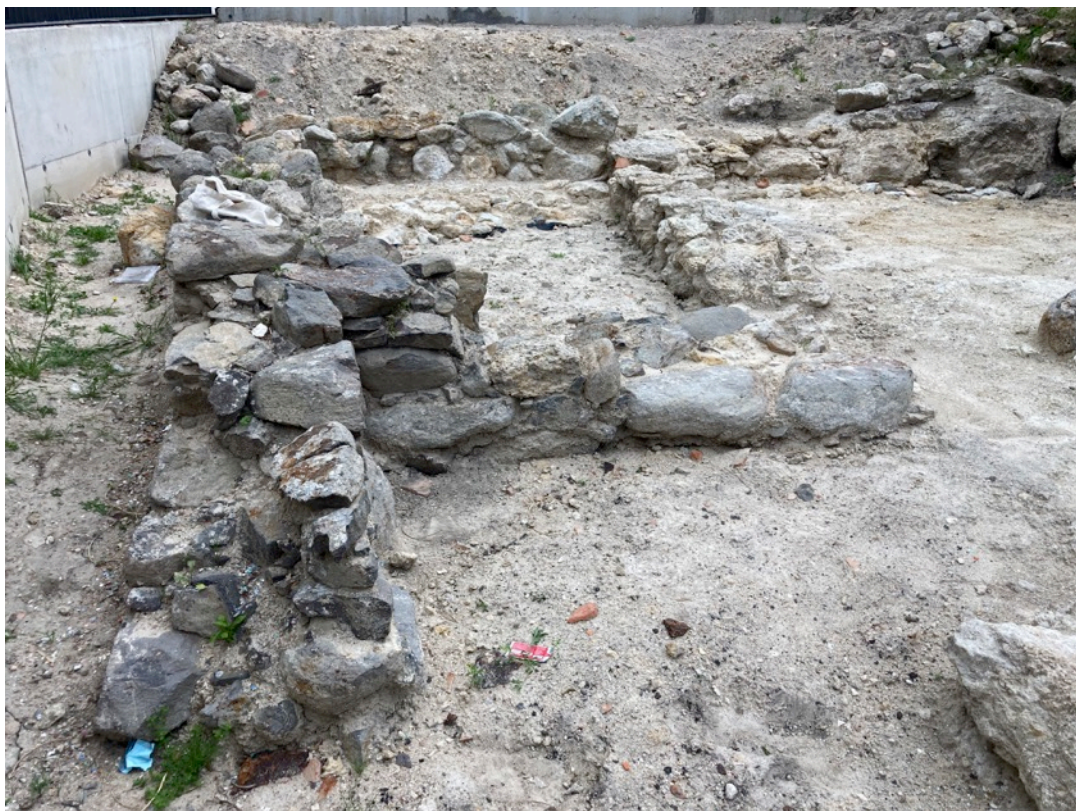
- Espoli. Finalment, i gràcies als propis estudis arqueològics, s'ha pogut constatar que l'estat de conservació que presenta el mur UE 206 es deu en bona part a l'espoli que va patir l'edifici, en posterioritat al seu abandonó. Es tracta doncs d'una alteració produïda per la mà de l'home, i

documentada en el temps, que ha afectat directament l'estat de conservació d'aquesta estructura en concret.

Vista dels murs UE 206 i 207.
