## MEMÒRIA VALORADA MILLORES SANITÀRIES DIPÒSITS ETAP OLOST

OLOST, FEBRER 2023

## **MEMÒRIA I ANNEXES**

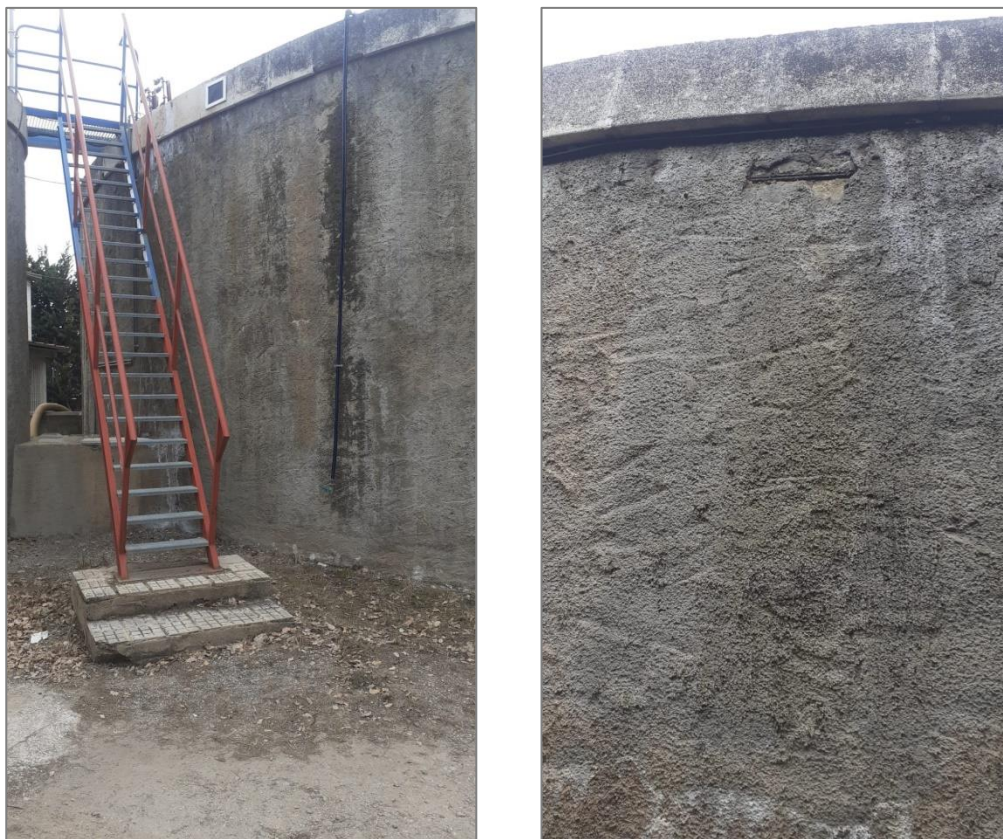
- **NC2:** Manca de manteniment del **Dipòsit d'aigua crua**.

*Figura 1. Parets exteriors del Dipòsit amb filtracions i armadures a la vista*

En aquestes imatges es pot apreciar com hi ha molts punts on és necessari actuar ja que es produeixen filtracions, aparició de vegetació i les armadures del dipòsit estan quedant a la vista. Per tant és molt important protegir el dipòsit per tal que no es segueixi

deteriorant i garantir la seva estanquitat i la qualitat de l'aigua emmagatzemada. En aquest cas s'ha d'actuar en el perímetre exterior i en la coberta del dipòsit.

Es proposa sanejar, reparar i realitzar una nova impermeabilització en zones localitzades dels dipòsits, on s'observen parts amb degradació superficial del formigó. El Dipòsit d'aigua crua compta amb una superfície exterior de 300 m<sup>2</sup> i una coberta amb una superfície de 280 m<sup>2</sup>. El Dipòsit de capçalera compta amb una superfície exterior de 190 m<sup>2</sup>. S'ha detectat la presència de carbonatació i l'atac d'altres agents externs.

- Repicat amb mitjans mecànics de les superfícies afectades fins a arribar al formigó sa.
- Neteja amb medis manuals per retirar l'òxid de l'armat i amb aigua a pressió de la totalitat de la superfície, per tal de trobar una superfície òptima per a la posterior aplicació de morters.

- Passivació de l'armadura descoberta, imprimació i reconstrucció geomètrica amb morters.
- Neteja amb aigua a pressió de la totalitat de la superfície del dipòsit.

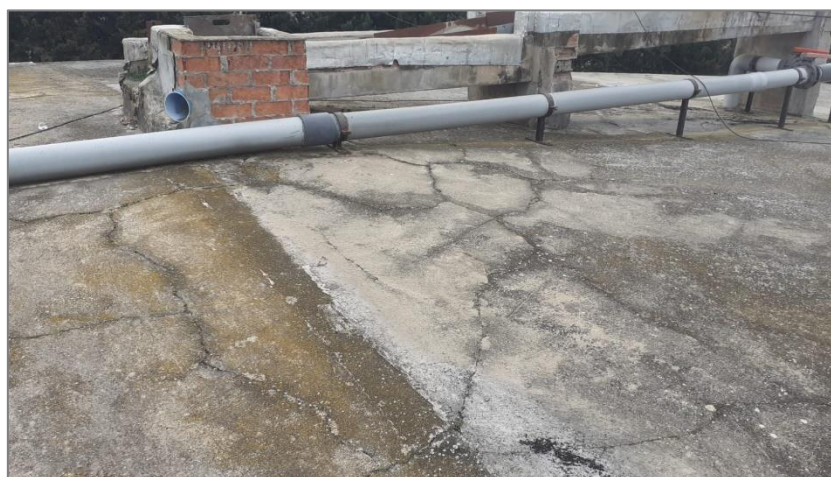
*Figura 2. Coberta del Dipòsit amb esquerdes i juntes en mal estat*

- **Impermeabilització mitjançant membrana líquida adherida de poliurea en les dues cobertes dels dipòsits. Superfície: 390m<sup>2</sup>**

- Escatat previ superficial mitjançant mitjans mecànics.
- Formació de mitges canyes triangulars 2,5 x 2,5 cm. de suport en angles amb massilla de poliuretà elàstica MASTIC PU. Segellat de les fissures detectades en el suport mitjançant morters tècnics.

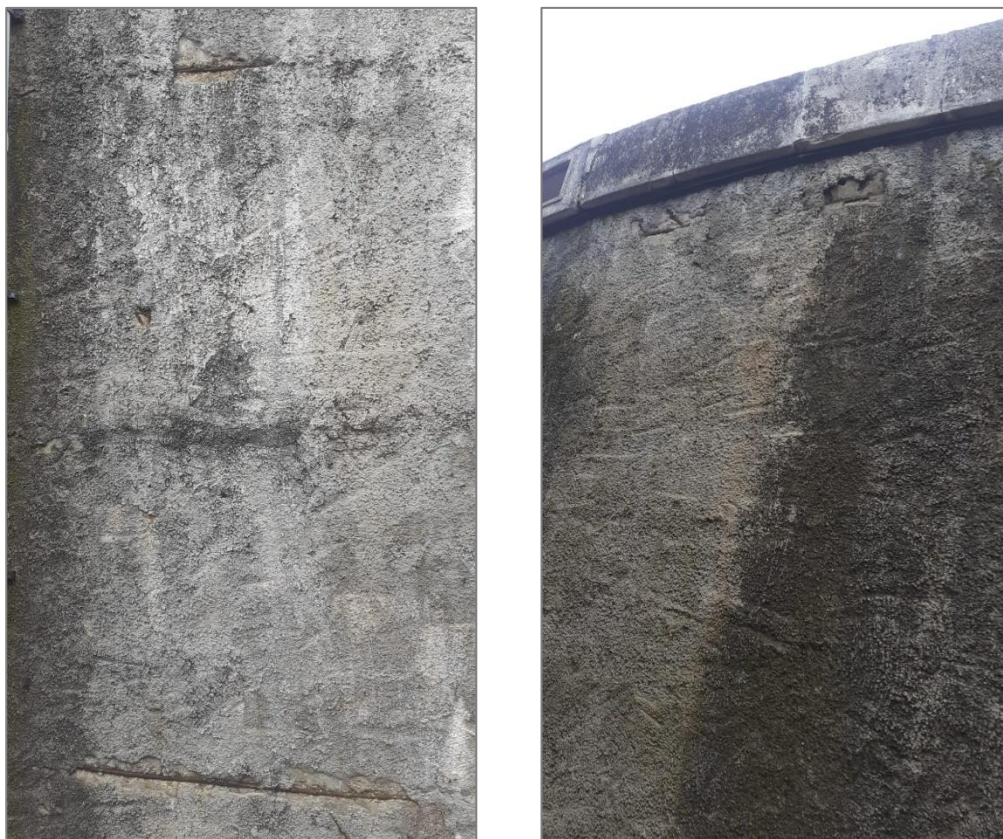
*Figura 3. Parets exteriors del Dipòsit amb filtracions i armadures a la vista*

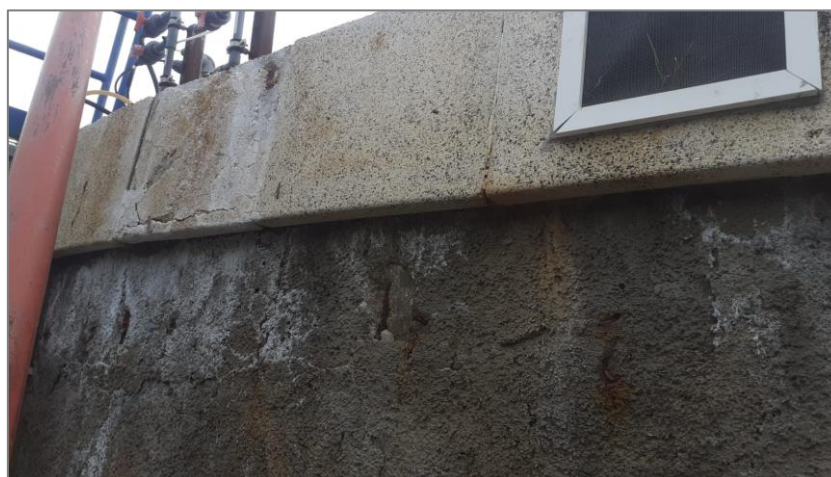
*Figura 4. Paret exterior del Dipòsit amb filtracions i armadures a la vista*

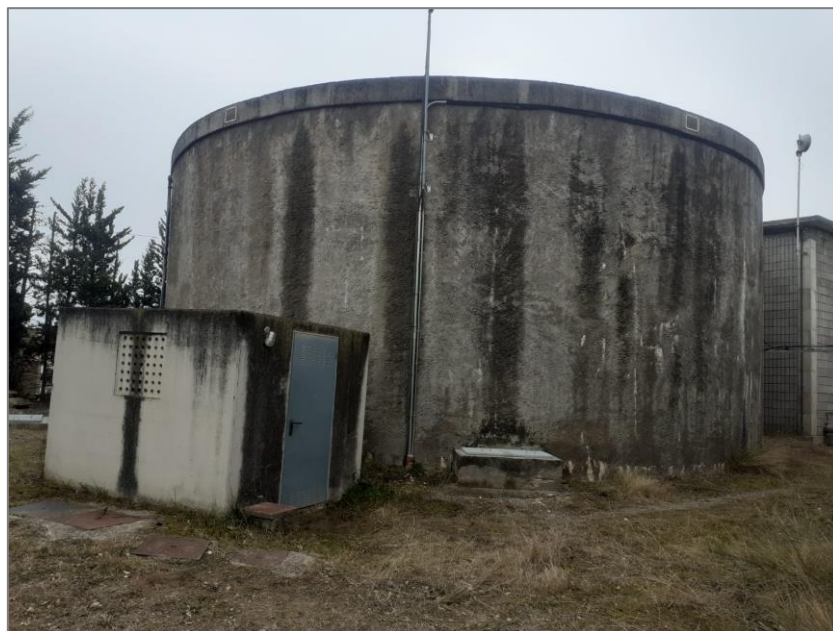
- **NC10:** Observo almenys un punt de pèrdua d'aigua a la paret del **dipòsit de capçalera**.

*Figura 5. Vista general dipòsit capçalera*

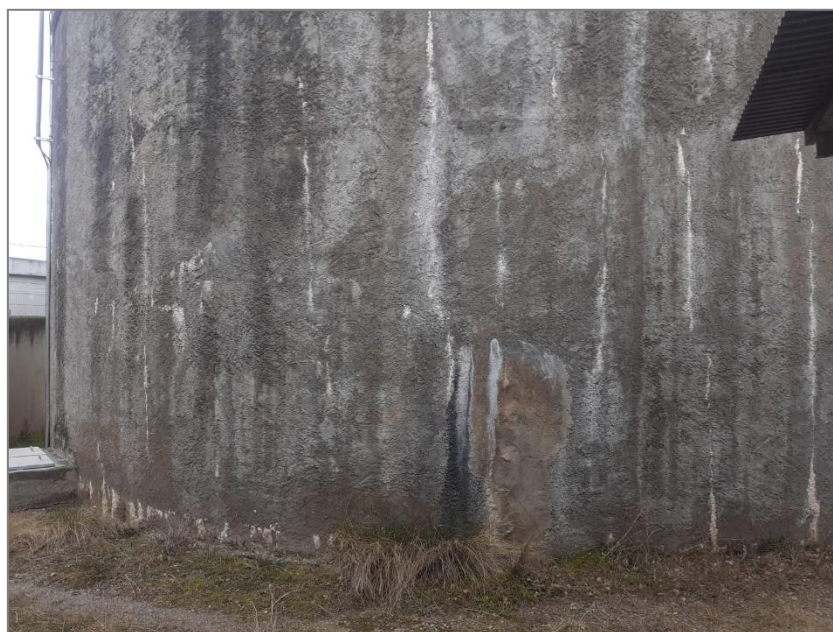
*Figura 6. Vista filtracions parets dipòsit capçalera*

Com es pot observar en les imatges anteriors el Dipòsit de Capçalera, que és el que conté l'aigua tractada que directament es distribueix a la xarxa d'abastament del

municipi d'Olost, té molts punts de filtració cap a l'exterior, per tant s'ha de solucionar aquesta problemàtica per tal de garantir la qualitat de l'aigua tractada i no comprometre el dipòsit estructuralment si es segueix deteriorant. Per tant serà necessari protegir el seu perímetre exterior.

Aplicació de revestiment acrílic de protecció en els perímetres exteriors dels dipòsits.

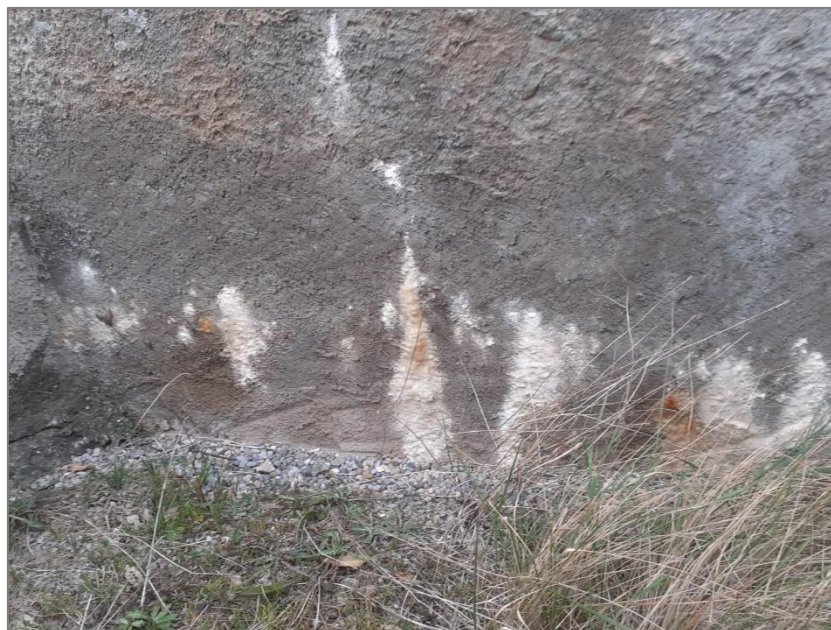
*Figura 7. Vista filtracions part inferior dipòsit capçalera*

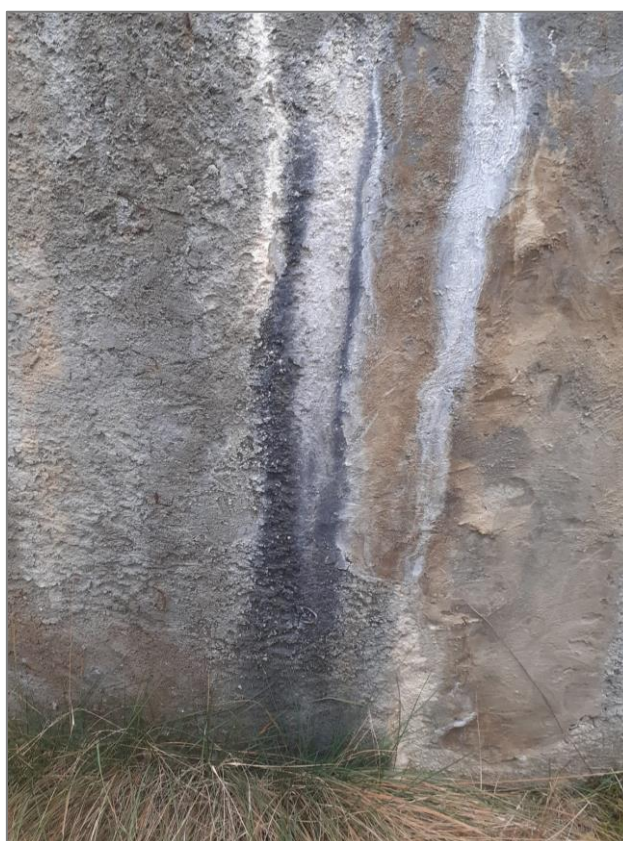
*Figura 8. Vista filtracions paret exterior dipòsit capçalera*
