PROJECTE

RESTAURACIÓ DE LA FAÇANA DE L'ESCOLA ABADESSA EMMA

Emplaçament: Escola Abadessa Emma. Plaça de l'Arquitecte Duran i Reynals. St Joan de les Abadesses  
Promotor: Ajuntament de Sant Joan de les Abadesses  
Tècnic: Marc Grifell Vera

Ref. 22055  
Setembre de 2022

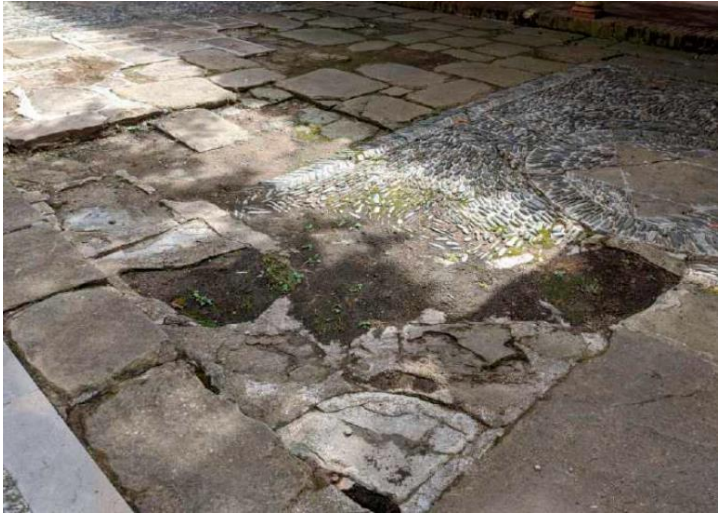
5. Paviment enllosat i empedrat en mal estat

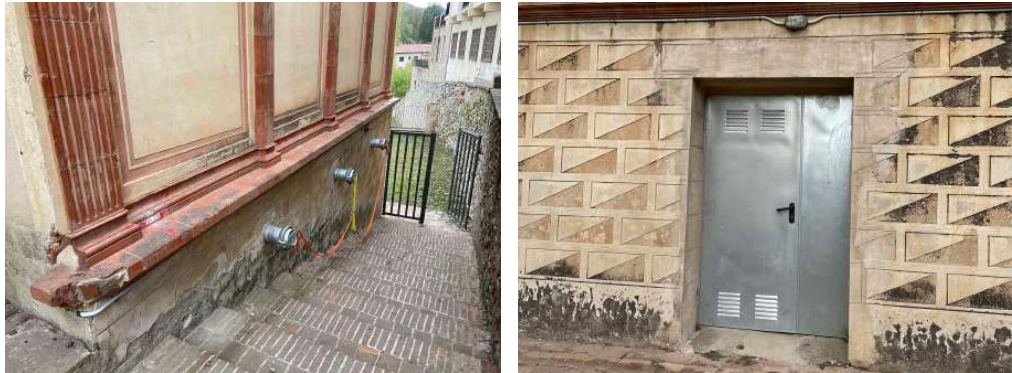
Fotografies detall de la modificació de les façanes per la instal·lació un nou servei de calefacció

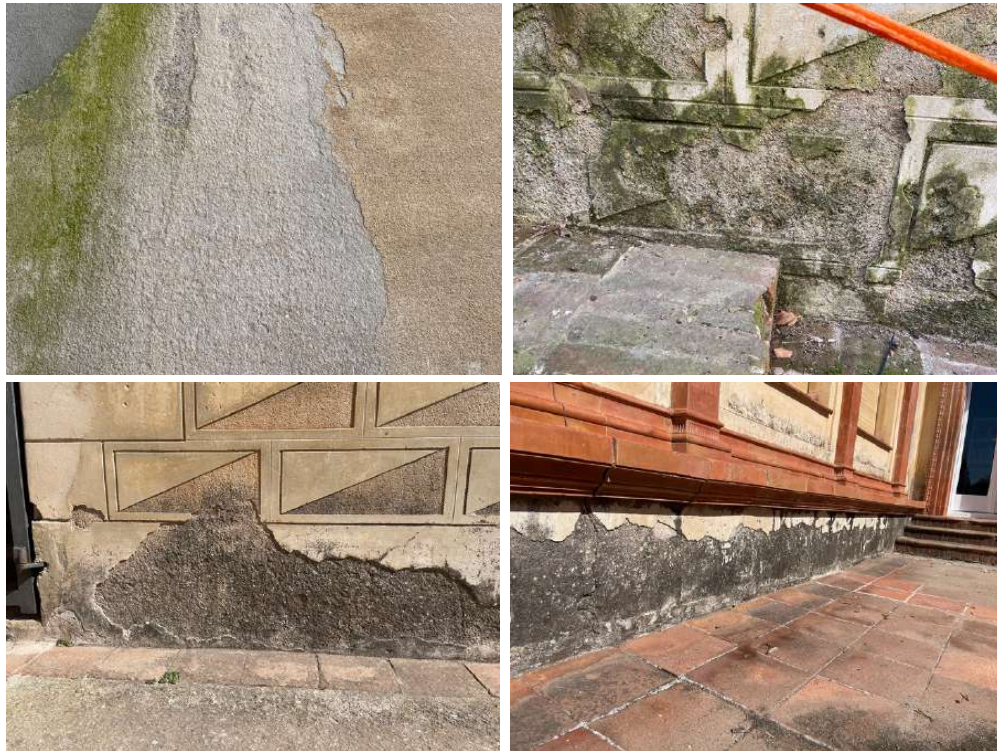
Així trobem que la principal degradació present als revestiments dels paraments és la **pèrdua de suport**, principalment de l'arrebossat que conforma el sòcol encoixinat així com de les part inferiors, induïda principalment per la **disgregació** d'aquest, originat per la humitat. Altres zones es troben en un estat de conservació estable, especialment la part superior de la façana, conseqüència molt possiblement per la seva situació més elevada i protegida pel ràfec de la coberta. Cal tenir en compte que la humitat està afectant per capil·laritat i no tant pel rentat de la pluja.

Fotografies detall de la disgregació del revestiment

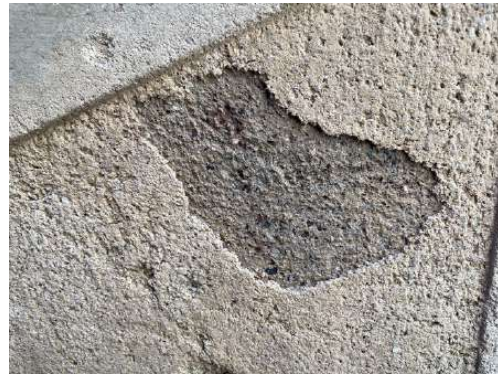
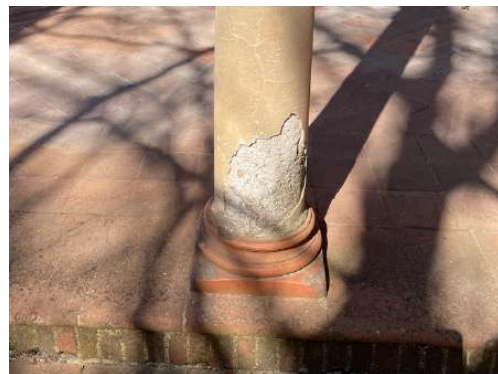
El rentat successiu de l'aigua de pluja, la filtració d'aigua des del subsòl i l'aplicació de materials poc transpirables ha provocat la pèrdua de suport. Però també una altra alteració és la **falta d'adhesió entre capes** dels esgrafiats, especialment entre l'última capa i la base. Segurament aquesta falta d'adhesió prové d'una tècnica poc acurada. Alhora la disgregació de la capa inferior accentua aquesta manca d'adhesió entre les capes de l'esgrafiats.

Fotografies detall de la falta d'adhesió entre capes i la conseqüent pèrdua de suport

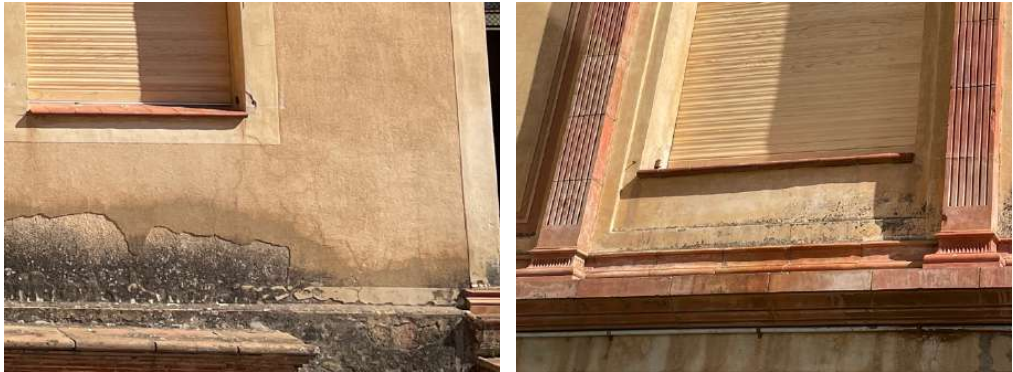
Fotografies detall del enfosquiment de les superfícies

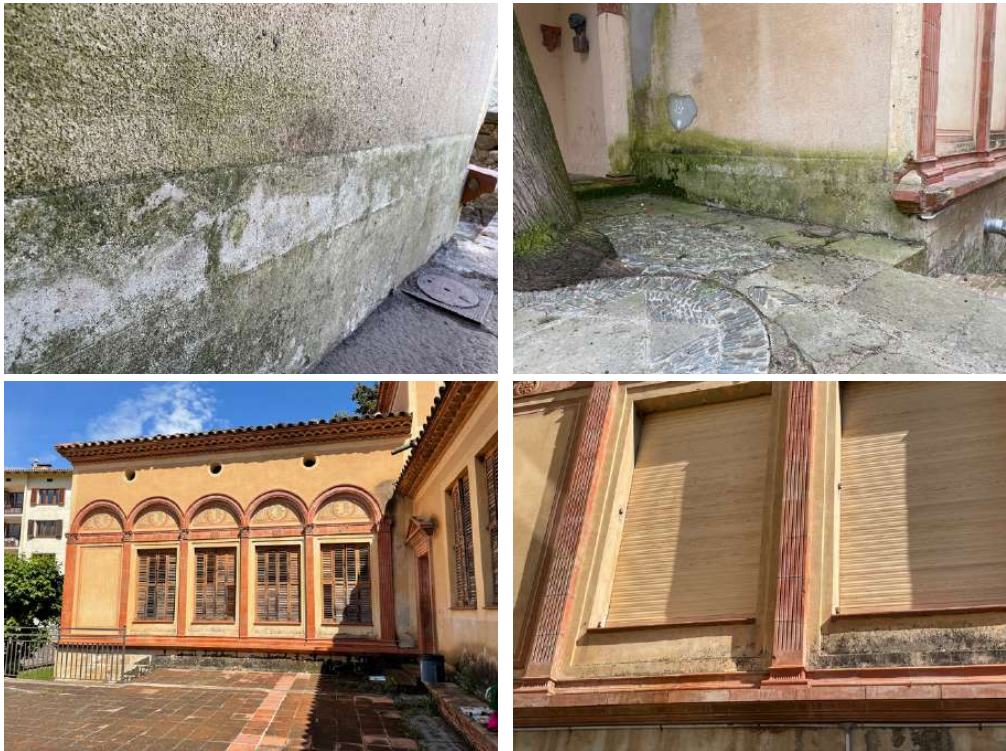
De manera generalitzada, i especialment a la part inferior s'identifica un desenvolupament de **colonització biològica**. Aquesta colonització sembla estar formada per algues i fongs negres principalment, a més de molsa. Aquests, a banda de modificar estèticament la visió de les façanes, modifiquen les característiques fisicoquímiques del suport.

Fotografies detall de la colonització biològica

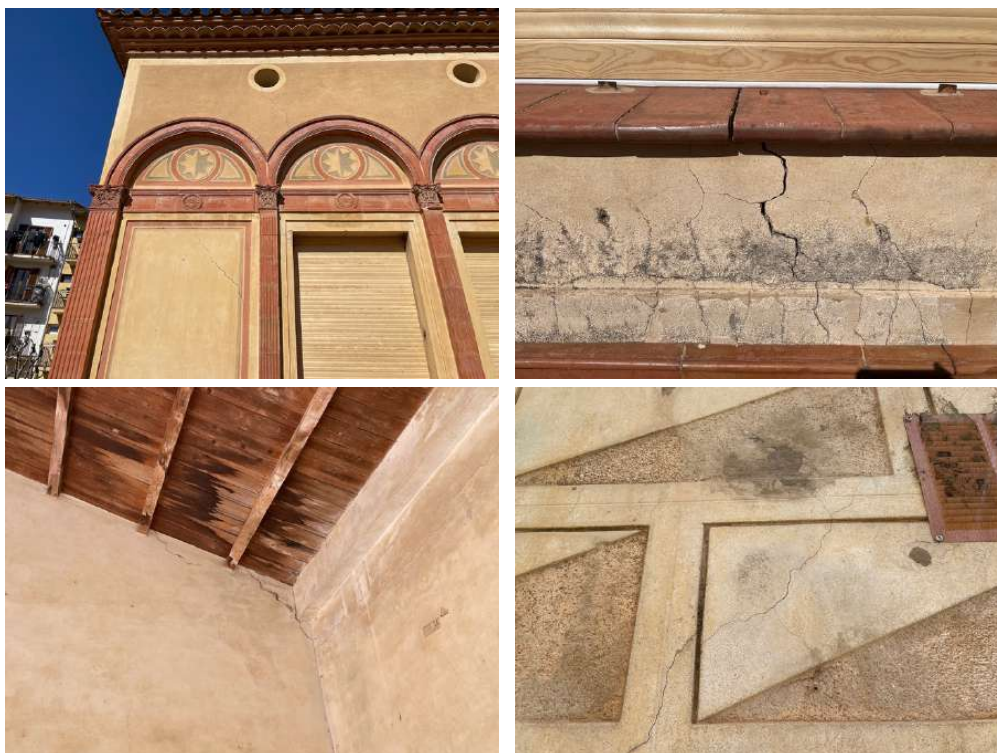
Tant als esgrafiats com a l'estucat, es detecten nombroses **fissures i esquerdes**. La majoria d'aquestes son fissures naturals de l'asseccament dels morters, però puntualment s'observen unes esquerdes que podrien tenir un origen estructural, molt possible d'assentament de l'edifici<sup>7</sup>.

Fotografies detall de les fissures i esquerdes

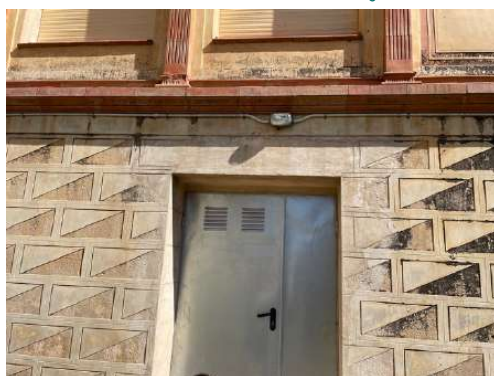
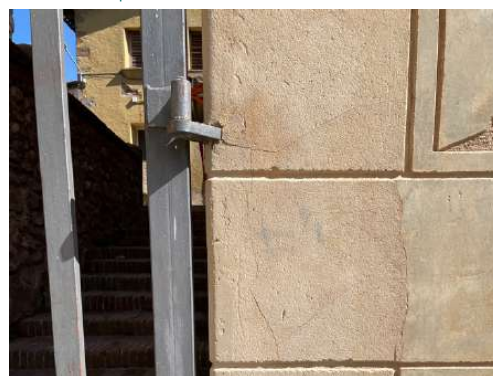
Fotografies detall dels morters de reparació

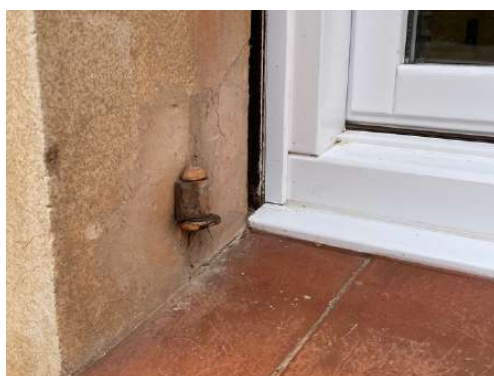
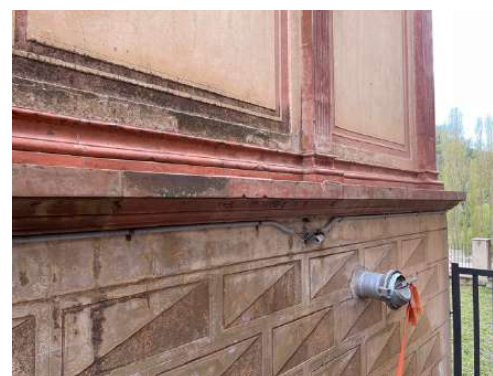
Cal destacar la **presència de dipòsits i sediments** que s'acumulaven sobretot en les superfícies horitzontals i aquells punts més resguardats. Suposen un factor important de degradació, ja que en molts casos són l'inici d'altres degradacions més importants. S'observen també al llarg de les façanes cables i tubs d'antigues instal·lacions de que estan en desús.

Fotografies detall d'elements afegits en desús

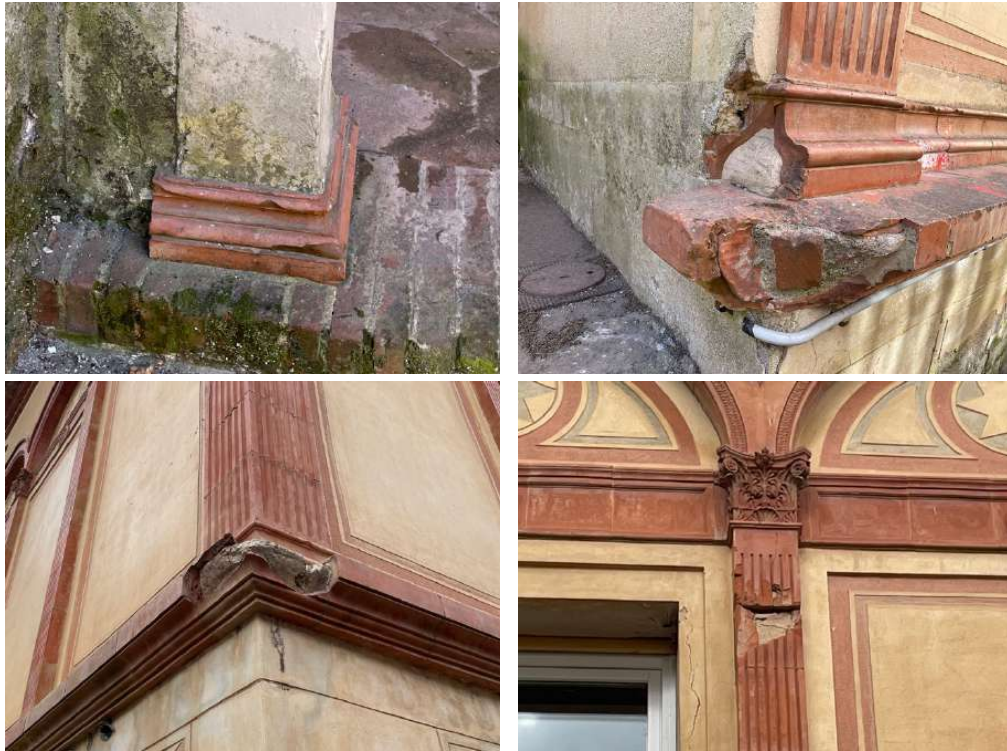
Pel que fa a les peces de terracota presents a les façanes presenten en general un estat de conservació acceptable, tot i que de manera generalitzada trobem **petites pèrdues de suport**, més localitzades en les peces inferiors originades majoritàriament per impactes i/o cops. De manera puntual en algunes peces aquesta pèrdua és més majoritària.

Fotografies detall de la pèrdua de suport, tant de petites pèrdues (esq.) com grans pèrdues de suport (dret.)

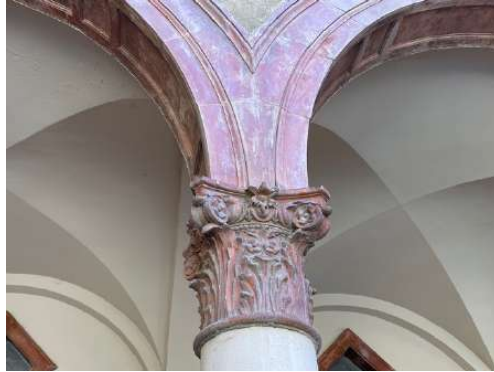
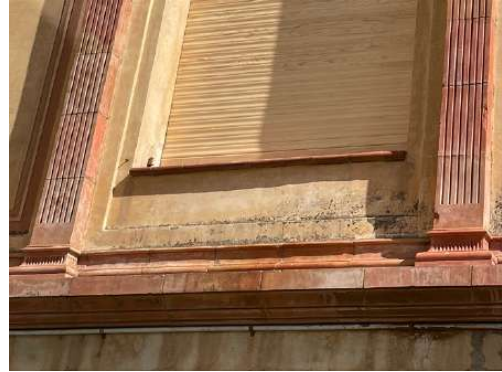
Fotografies detall de l'erosió de les peces ceràmiques amb la pèrdua de lluentor

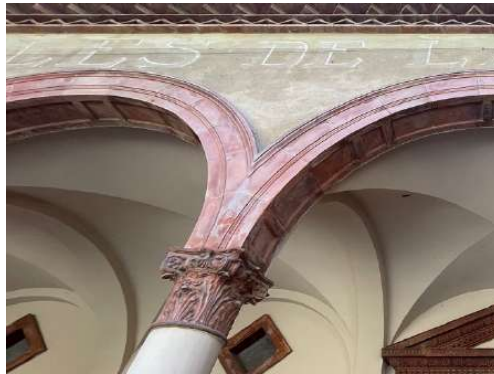
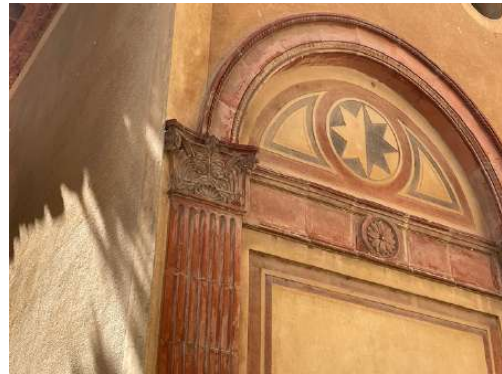
Relacionat amb l'anterior degradació s'observa emblanquinaments en al superfície de la terracota. Aquests halos blancs són produïts per la humitat que penetra al interior de la terracota formant un empal·lidament de les capes més superficials. L'erosió d'aquesta capa més superficial facilita la entrada d'humitat al suport de terracota.

Fotografies detall de l'emblanquinament o empal·lidament de la superfície de la terracota per la entrada d'humitat

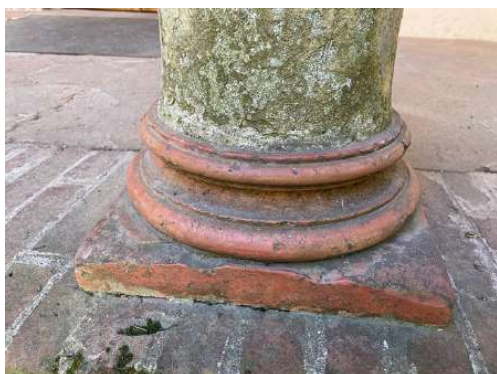
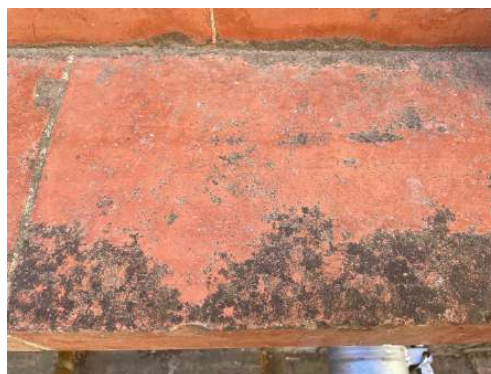
Una altra alteració present a una part del elements ceràmics és la **colonització biològica**. Aquesta formada bàsicament per molsa, algues i fongs està present en les façanes més ombries, especialment a les peces més pròximes a terra o en aquells punts on hi ha una major aportació d'humitat. S'observen creixements de tonalitats verdoses originades per les algues, però de manera més general un enfosquiment de la superfície que provenen de la melanina fúngica<sup>8</sup>.

Fotografies detall de la colonització biològica

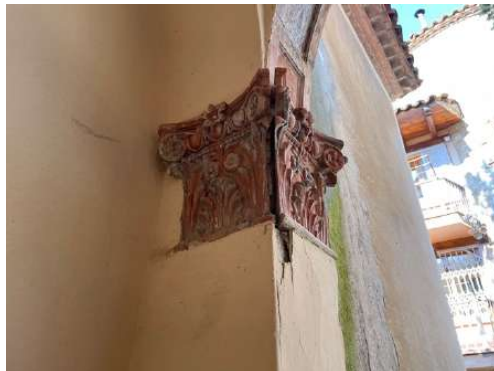
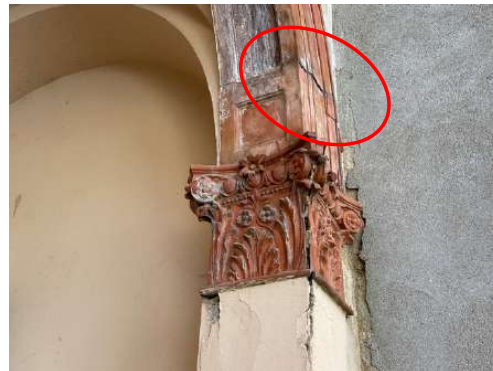
De manera localitzada s'observen patologies més greus delimitades en algunes peces. D'una banda s'observa el moviment d'un dels capitells del pòrtic principal. Format per tres peces presenta un **desplaçament** de la cara anterior. Aquest moviment està provocat per **trencament amb fractura** de la dovella superior de l'arc, i possiblement per algun tipus d'ànima interior.

Fotografia detall del desplaçament de la cara anterior del capitell (esq.); detall de la fractura present a la dovella (dret.)

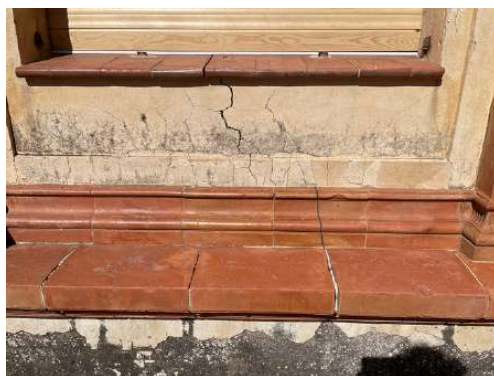
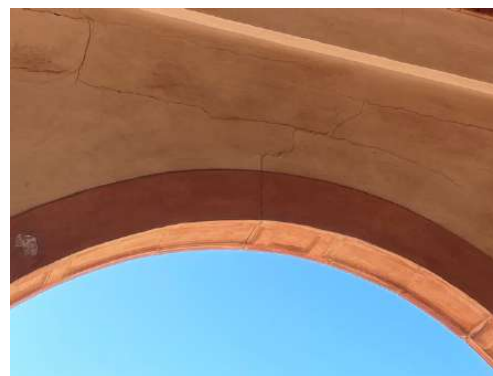
En altres punts de les façanes s'observa altres **fractures** de peces de terracota. La majoria d'aquestes no presenten moviment i estan originades pel moviment estructural de la fàbrica.

Fotografies detall de fractures presents a les peces ceràmiques

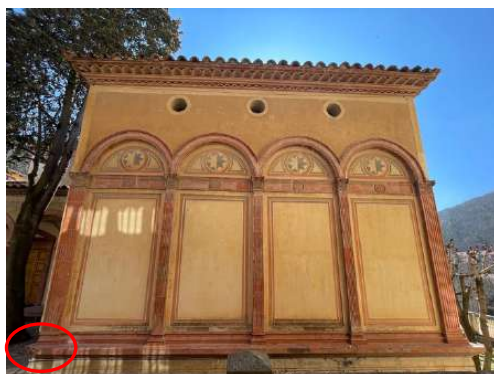
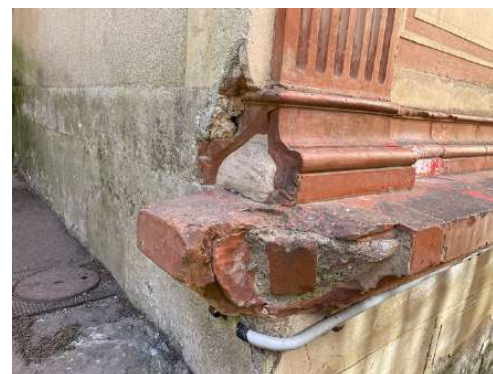
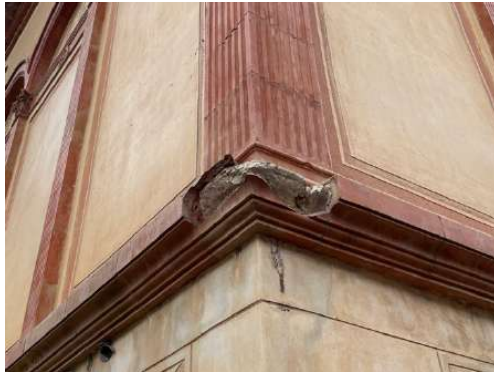
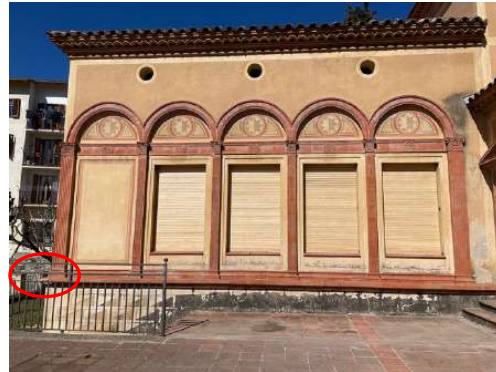
Un altre trencament present al conjunt el trobem en dues cantonades de la façana sud-oest on el trencament ha suposat una gran **pèrdua de suport**. Aquesta pèrdues semblen estar provocada per un impacte, possiblement de caràcter antròpic.

Fotografies generals i detall de les fractures i la conseqüent pèrdua de suport de les cantonades

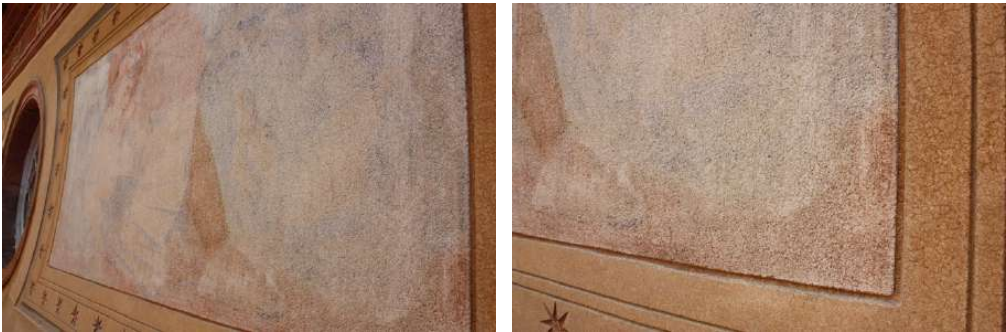
*l'esquerdejat i arremolinat, però no s'observa la capa de lliscat. Aquest fet ha originat una capa final amb un àrid massa gruixut i amb poca quantitat de calç a la composició. Aquesta manca de calç ha fet que els pigments diluïts no penetrin al lliscat carbonant amb el morter. La mala carbonatació i les inclemències atmosfèriques han provocat la pèrdua del pigment que hauria restat en superfície.*

Fotografies detall de la pèrdua del dibuix i el color de les pintures murals per una mala tècnica
