## PROJECTE DE CONSOLIDACIÓ DEL JACIMENT DE LA CARRETERA DE LLAGOSTERA – AQUAE CALIDAE

Caldes de Malavella (La Selva)

Promou: AJUNTAMENT DE CALDES DE MALAVELLA

Data: Maig 2022

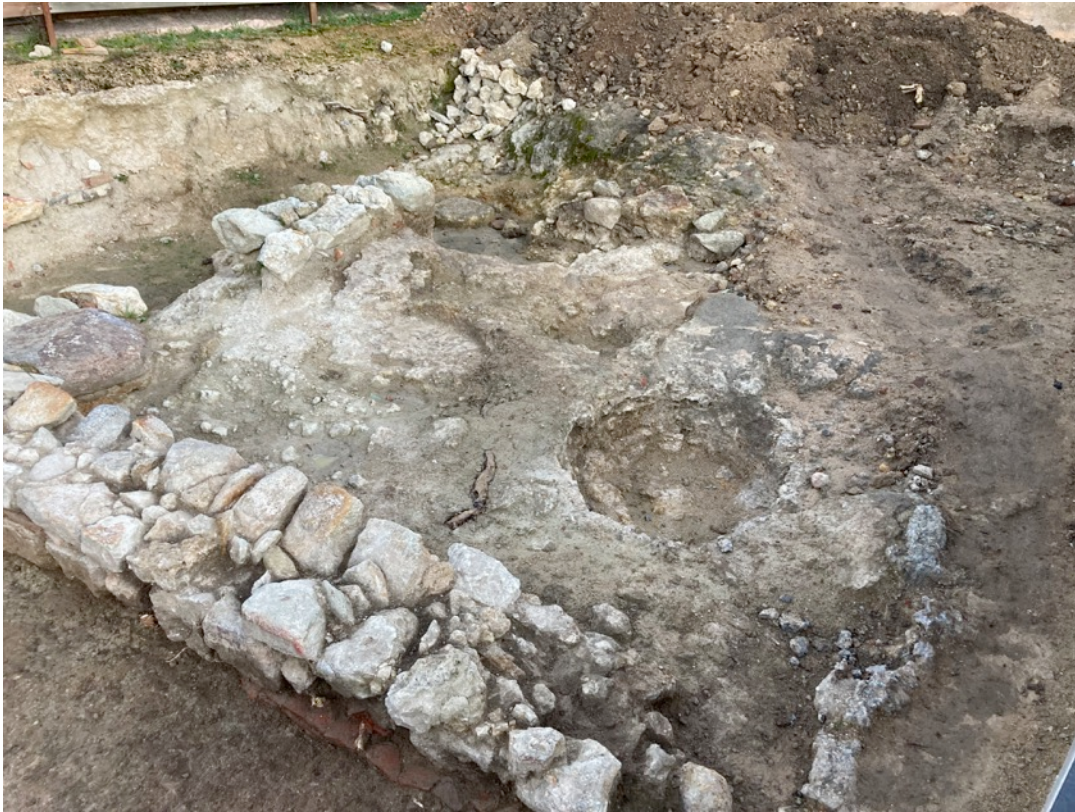
- L'estructura UE 128 presenta les seves parets debilitades, amb presència de fissures i cavitats que debiliten la seva conservació.

Vista del sector 9, amb les bases de dòlies.

6. Neteja dels afloraments de la roca natural dels sectors 7, 9, 10 i 11.
7. Consolidació de l'encaix UE 128 mitjançant la reintegració de les esquerdes, fissures i forats que presenta.
8. Recuperació dels nivells de circulació dels sectors 7, 8, 9, 10 i 11 mitjançant el reompliment parcial de les seves superfícies amb terres i graves, deixant visible l'aflorament de la roca natural.
9. Recuperació del nivell de circulació del sector 6 mitjançant el reompliment total de la seva superfície, amb graves i terres.

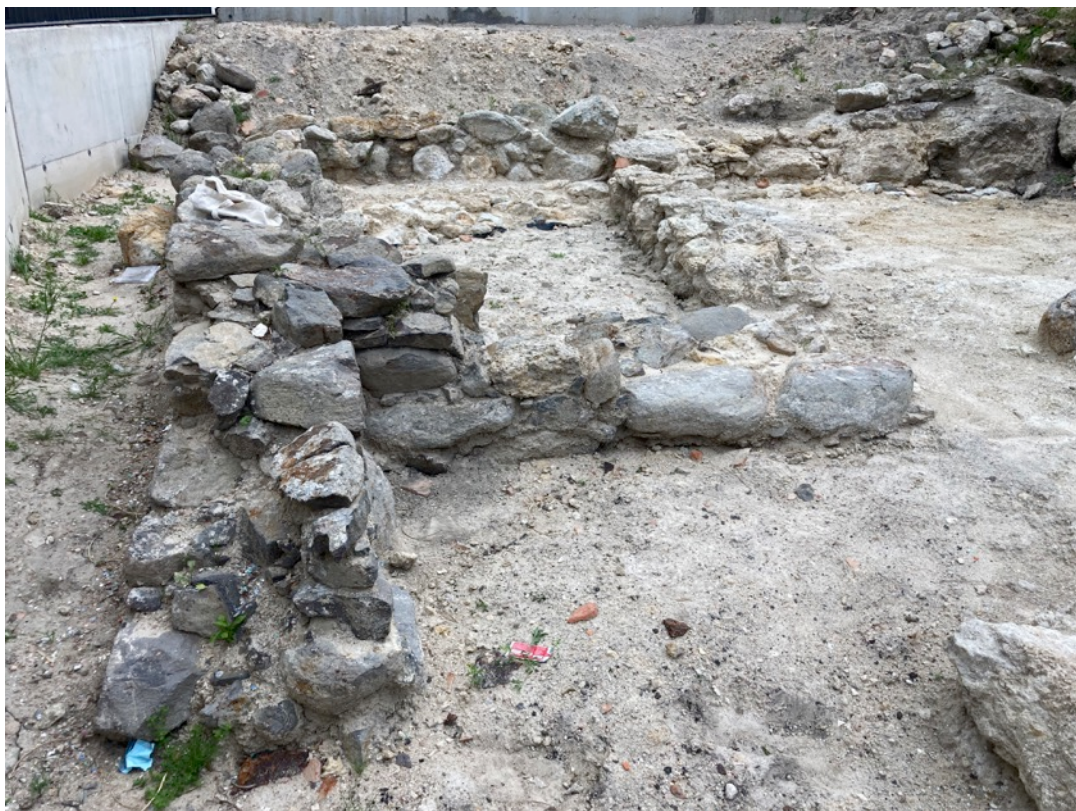
- Espoli. Finalment, i gràcies als propis estudis arqueològics, s'ha pogut constatar que l'estat de conservació que presenta el mur UE 206 es deu en bona part a l'espoli que va patir l'edifici, en posterioritat al seu abandonó. Es tracta doncs d'una alteració produïda per la mà de l'home, i

documentada en el temps, que ha afectat directament l'estat de conservació d'aquesta estructura en concret.

Vista dels murs UE 206 i 207.
