CODI EXPEDIENT: EME230405

**INFORME TÈCNIC PER A LA CONTRACTACIÓ PEL PROCEDIMENT  
D'EMERGÈNCIA (art. 120 LCSP) DE LA REPARACIÓ DELS DANYS CAUSATS  
PER LES AVARIES ALS GRUPS SANT LLORENÇ.**

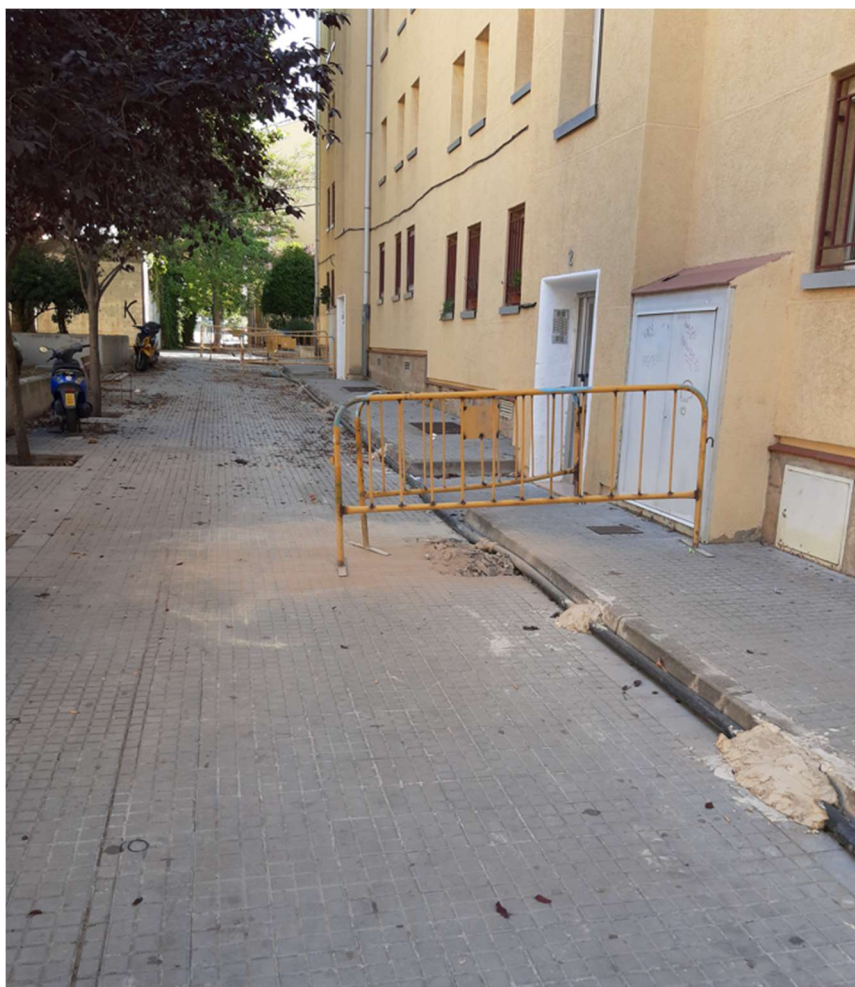
*Il·lustració 3: Procés d'instal·lació durant el dia 20 d'agost de canonada provisional. Al finalitzar-lo per la tarda es va restablir el subministrament totalment, de manera temporal, fins a la substitució definitiva de la canonada afectada per l'avaria.*

Així, finalment, es va instal·lar una canonada provisional de Polietilè de 2" sense canalitzar, és a dir, posada sobre la vorera, per tal donar aigua als darrers afectats.

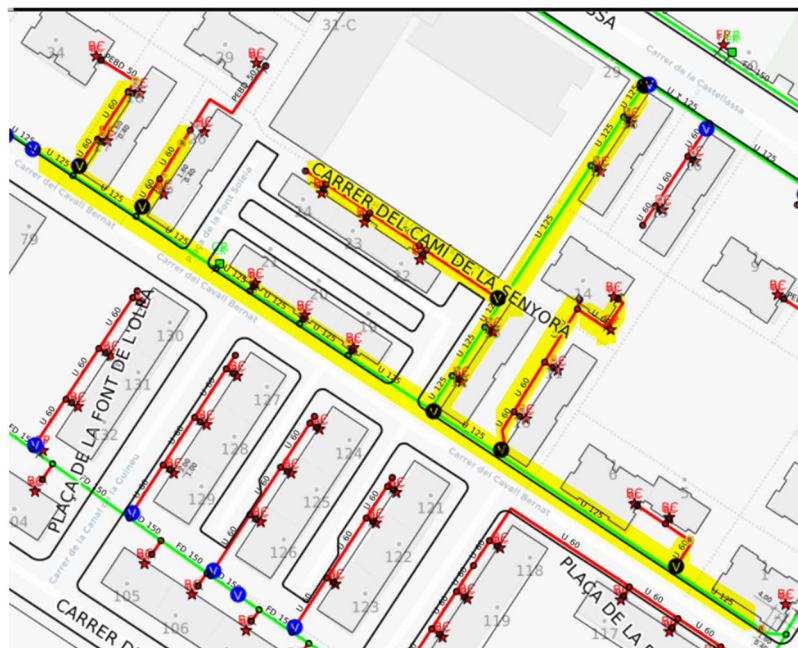
L'obra consisteix en la substitució de 371m de canonada de fibrociment per fosa de DN100mm i 145m de fibrociment per Polietilè per a les escomeses dels diferents subministraments. A l'esquema de sota els 371m corresponen a la canonada en verd i els 145 corresponen a la canonada en vermell.

*Il·lustració 4: Canonades a substituir per l'obra definitiva.*

*La verda per fosa i la vermella per PE2".*

- Identificar el tram explotat.
- Valorar els danys fets al subsol o al clavegueram i reparar-los, si se'n detecten.
- Substituir la canonada de fibrociment de DN125 per una de nova per evitar que es produeixi novament una situació similar.

Segona fase: El dia 28 d'agost es comença l'obra de substitució de la canonada de fibrociment avariada per una definitiva de fosa de DN100mm. Aquesta fase la realitza l'empresa Serveis de l'Aigua donat que, Obres i Rases León manifesta que no la pot iniciar de manera immediata degut a altres obres que té en execució i a la coincidència amb període vocacional.
