| Procediment: T312 Xarxa de clavegueram | |
| Expedient: 20081/2023 | Document: |

## INFORME TÈCNIC

**Assumpte:** Informe relatiu a la necessitat d'iniciar un procediment d'execució d'obres d'emergència pel desembossament i la reparació d'un l'obra longitudinal soterrada de la torrentera d'en blau que dona accés a 2 parcel·les del carrer Verònica de Sant Cugat del Vallès el carrer Malva del TM de Barcelona (EXP20081/2023) (MM/23/127).

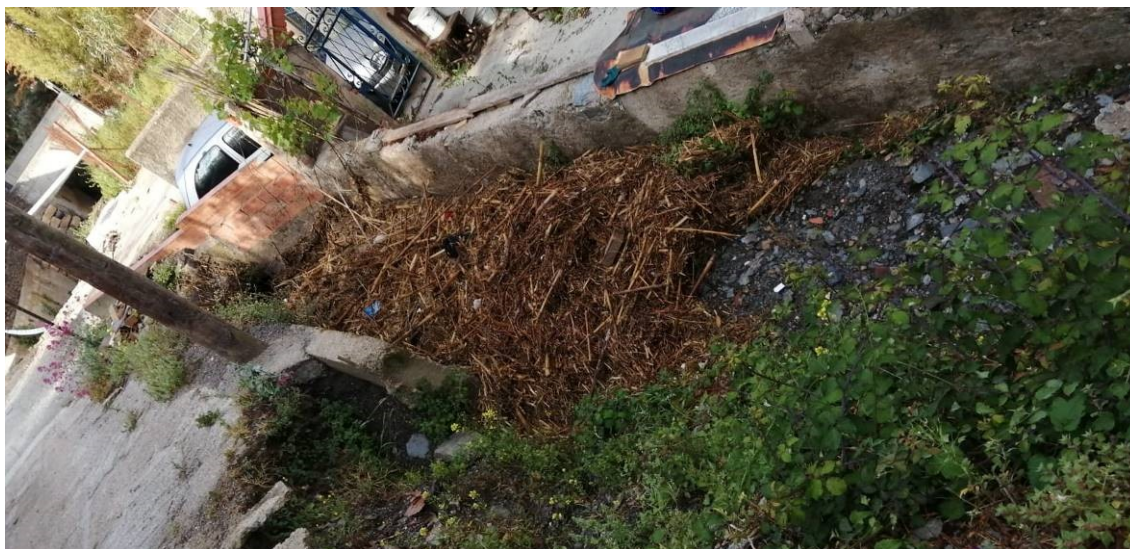
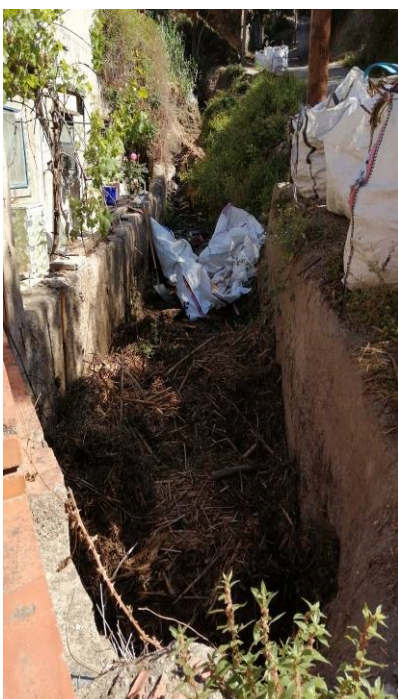
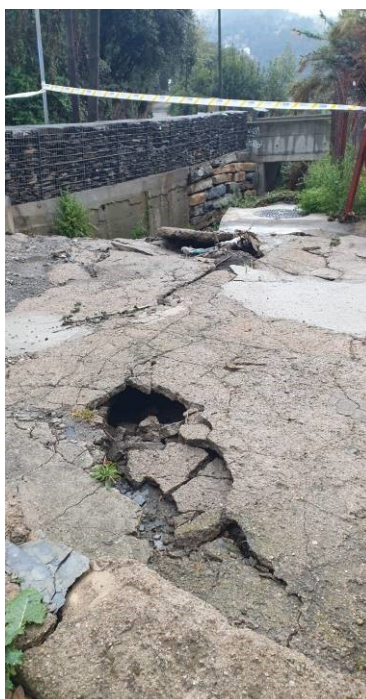
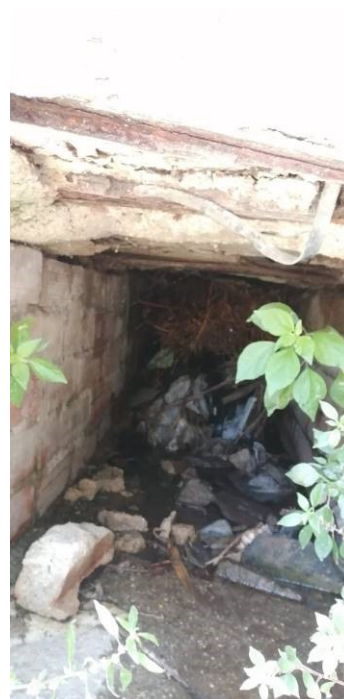
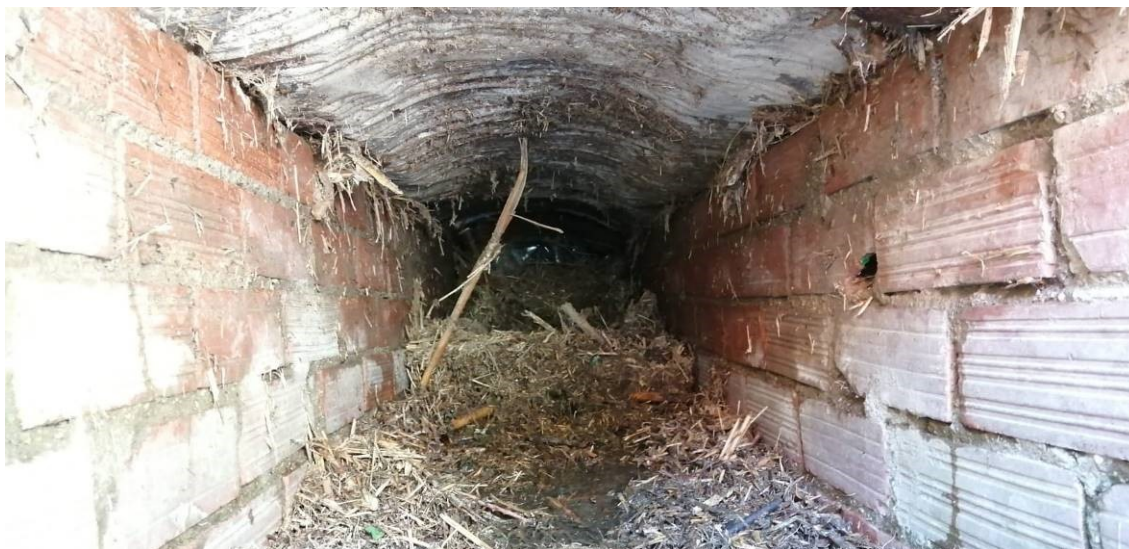
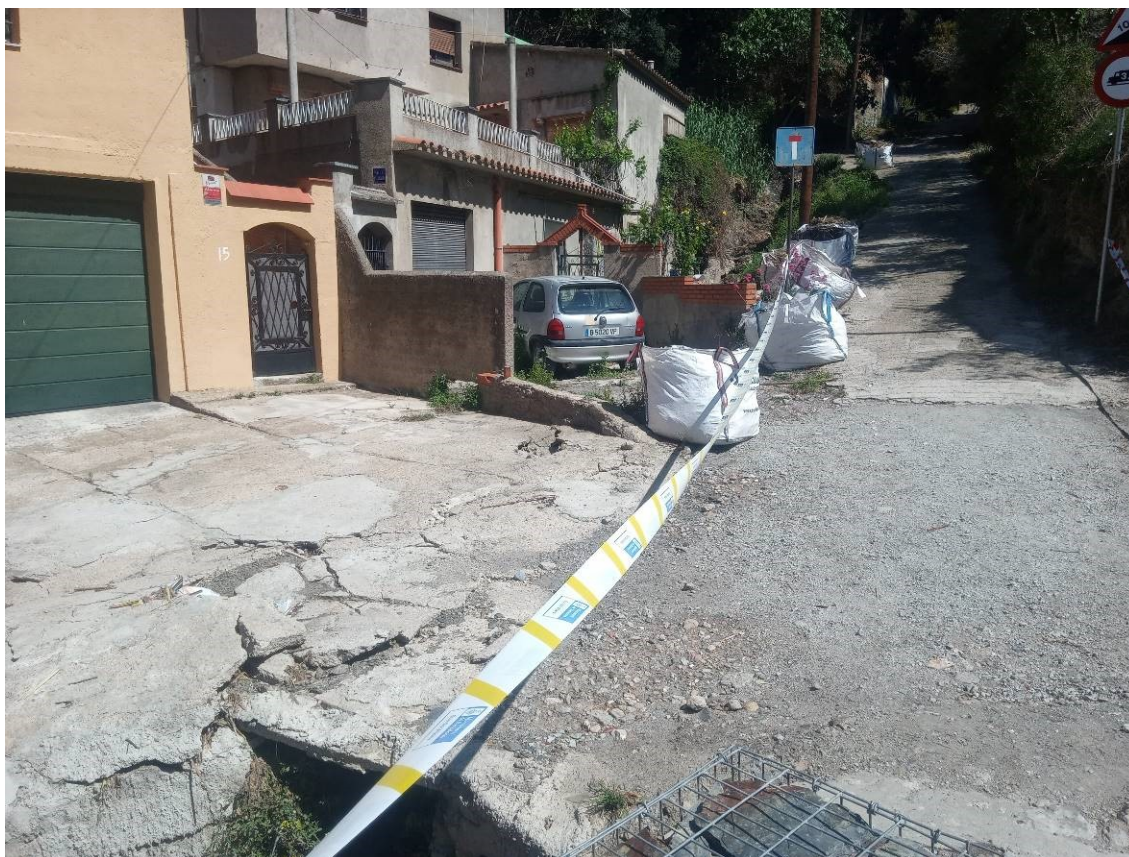
2. En data 08 de maig de 2023 el tècnic i el supervisor de clavegueram realitzen visita d'inspecció constatant que efectivament l'arrossegament per la torrentera de les restes vegetals i canyes generades per l'esbrossada realitzada pel Servei de Medi Ambient com a conseqüència de l'avinguda esdevinguda per les pluges havia provocat l'obturació, embossament i col·lapse de l'obra de pas longitudinal soterrada que dona continuïtat a la

torrèntera d'en blau i que permet l'accés a un parell de parcel·les del carrer Verònica. El resultat d'aquesta incidència ha estat el trencament del paviment de formigó de l'accés a les parcel·les deixant-lo completament impracticable i amb risc evident d'enfonsament. Per altra banda, qualsevol altre episodi de pluja podria comportar l'enfonsament total de l'obra de pas longitudinal malmesa i la inundació de les parcel·les del voltant i del carrer Malva de Barcelona. Tanmateix, per intentar evitar mals majors l'Ajuntament de Barcelona ha retirat de la llera gran part de les restes vegetals que s'hi varen deixar. També han senyalitzar i abalisat la zona.

Per tot exposat anteriorment, els tècnics sota-signants informen que l'obra de pas longitudinal està obturada i embussada, que la seva part superior que es correspon amb el paviment

d'accés a les 2 parcel·les està malmesa i trencada, impossibilitant per tant, el pas i l'accés, i havent-hi risc d'enfonsament.

En conseqüència es proposa al servei de contractació iniciar un procediment d'execució d'obres d'emergència que consistirà en:

1. La demolició de la part superior malmesa de l'obra de pas longitudinal (aprox. 12m).
2. La retirada de totes les restes existents en el seu interior i que en aquest moment estant impeding la continuïtat de la torrentera.
3. L'execució d'una llosa de formigó armat per a tornar a cobrir l'obra de pas longitudinal i garantir de nou l'accés a les 2 parcel·les.
4. Valorar i executar si es considera necessari algun tipus de reforç en les parets laterals de l'obra de pas longitudinal.
