## **INFORME TÈCNIC SOBRE L'ESTAT ACTUAL DE LA PARCEL·LA B15-M01b/3**

**ÀREA:** INFRAESTRUCTURES, ENERGIA I ECONOMIA CIRCULAR

**DEPARTAMENT:** Obres i Oficina Tècnica

**DATA:** 11 de gener de 2024

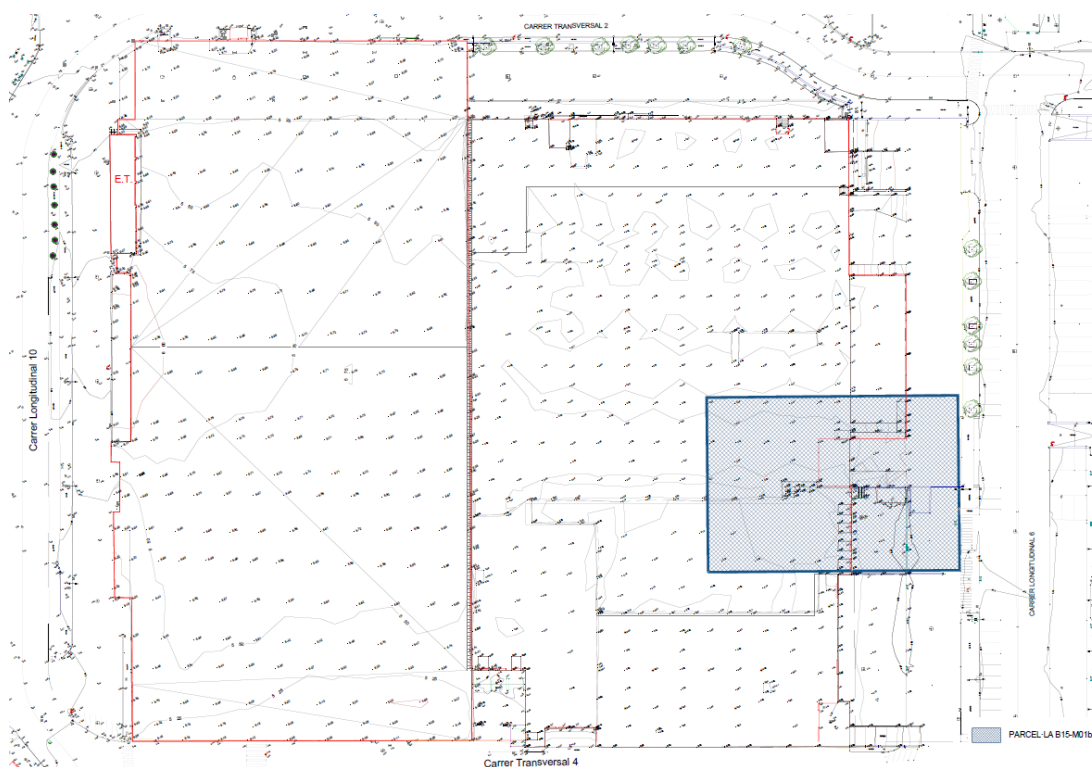
**Plànol topogràfic de l'Antic Escorxador**

Tota la plataforma està coberta superiorment pels materials corresponents als antics paviments de l'Escorxador, diferents en cada zona. En general, el paviment de l'estabulari és una solera de formigó, però presenta diferents gruixos, acabats, nivells i fins i tot formació de pendents.

Els nivells i les pendents es poden consultar als plànols topogràfics que acompanyen aquest informe.

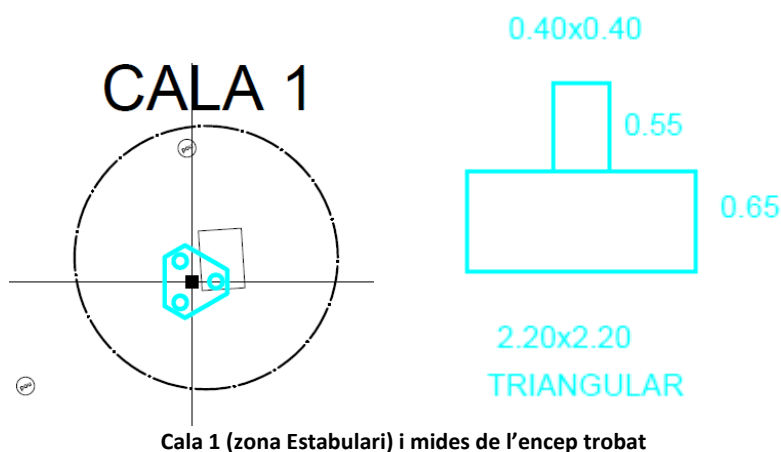
Per altra, tenim les cales que es van fer un cop enderrocats els edificis. En concret a la zona d'estabulació es va fer la cala 1. A on es va trobar un encep triangular, corresponent habitualment a 3 pilots, sense jàsseres de connexió amb altres enceps.

Per tant, la informació provinent de les dues fonts no és coincident. S'ha considerat que la cala pot ser més representativa de la realitat, tenint en consideració 2 aspectes, el trobat a altres punts del solar i que l'estructura era repetitiva, per tant el tipus de fonament no hauria de variar. Així, a partir de la informació treta de la cala i seguint la retícula estructural, s'ha extrapolat a tota l'àmbit de l'estabulari el trobat a la cala 1 i s'ha generat un nou plànol de fonaments, per orientar com pot ser aquesta fonamentació amb aquest criteri.

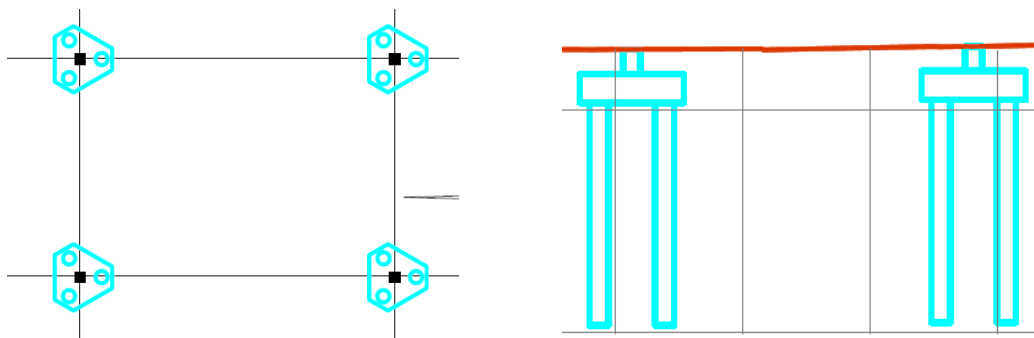
**Esquema orientatiu en planta i secció de la fonamentació en base a la informació disponible**

A l'àmbit de la parcel·la, zona de l'estabulari, segons la cala 1 es considera la possibilitat de que la forma triangular dels enceps sigui estesa a tota la zona.

A la cala no han aparegut jàsseres tipus riostra, per tant no es preveu la seva presència, però no es descarta en algun punt singular com: unió amb el mur perimetral, murs interiors, canvis de nivell...

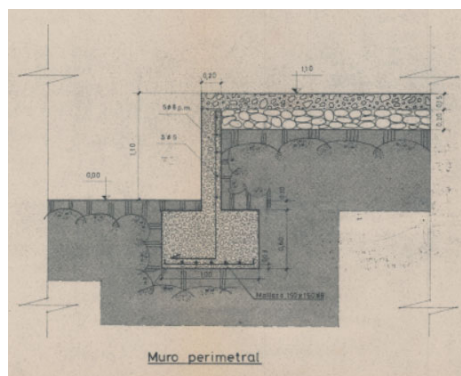
**Detall del mur perimetral del projecte original de l'edifici**

Entre els murs existents cal destacar el perimetral, que conté el reblert de la plataforma, generant la diferència de nivell respecte a l'exterior, és clarament identificable. Construït en formigó armat, presenta un fust, que és la part visible, i el seu propi fonament soterrat. Sobre aquest últim no hi ha informació concreta, ni sobre les seves dimensions ni si es recolza sobre pilots o directament sobre el terreny. Previsiblement es continua en tot el perímetre de la parcel·la. Coincidint amb les columnes perimetrals el mur presenta un recrescut tipus pilastra i pot estar unit al encep més proper per jàssera riostra, com s'ha indicat anteriorment. Puntualment presenta uns encaixos corresponents als molls de carrega, els quals es conformen amb murets i llosa de formigó armat. Als plànols es representa de forma esquemàtica.

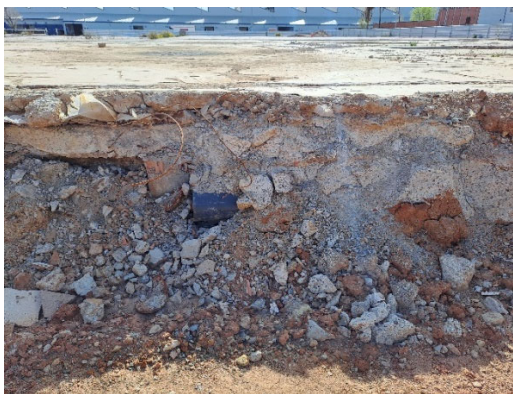
**Secció de la plataforma a un altra zona de l'Escorxador**

La resta del volum que omple aquesta plataforma és terra de reblert compactada, però també es pot haver empleat per aquesta finalitat runes de tot tipus, tant provinents de la pròpia construcció de l'edifici com de les obres de reforma portades a terme al llarg del temps.
