## **PLEC DE PRESCRIPCIONS TÈCNIQUES**

**CONTRACTE D'OBRES DE REPARACIÓ DE LES FISSURES DELS HABITATGES DE L'EDIFICI SITUAT AL CARRER BIOSCA 17-25 DE LA PROMOCIÓ DE BON PASTOR FASE III, EDIFICI F1 DE BARCELONA.**

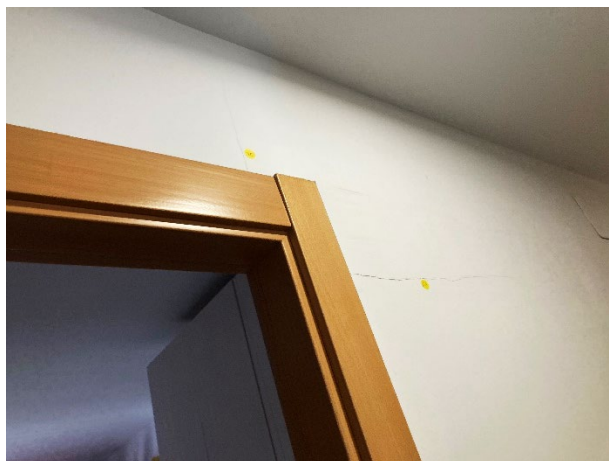
- a. **FISSURES TIPUS 1:** es tracta de fissures molt superficials situades als punts dèbils com per exemple a la part superior del premarc de les portes, així com en horitzontal marcant el primer junt de la peça superior de l'envà.

Obertura de la fissura, reomplert mitjançant aplicació de Sika Wall 303 Fiber Plus i acabat Sika Wall 300 i posterior pintat del parament vertical.

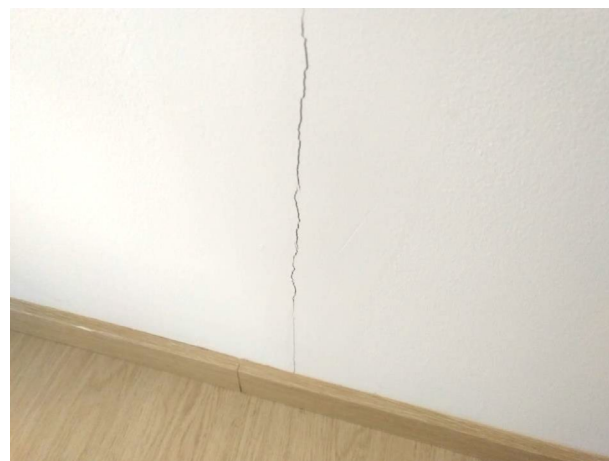
- b. **FISSURES TIPUS 2:** fissures de major profunditat en sentit vertical, situades generalment a les divisòries d'algunes habitacions.

Obertura de la fissures a les dues cares de l'envà, d'amplada 6 cm. Posteriorment es realitzarà una obertura de la fissura per aplicació de Sika Wall 303 Fiber Plus o equivalent amb un gruix màxim de 4mm per capa. Finalment es procedirà a l'aplicació de Sika Wall 300 o equivalent amb un gruix màxim de 2mm i posterior pintat del parament vertical.

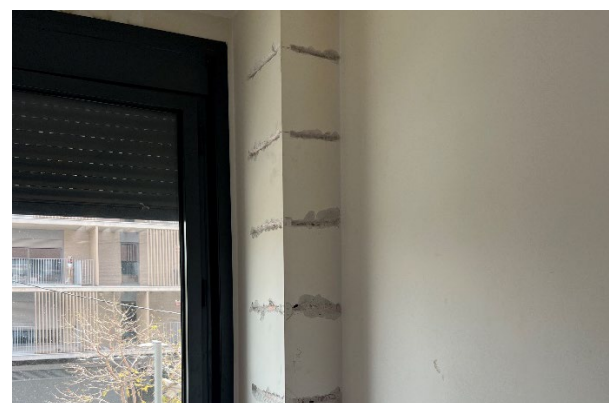
- c. **FISSURES TIPUS 3:** fissures verticals situades derivades de manca de traves en pilastres situades generalment al pla interior de façana.

Obertura de fissures cada 40cm, grapat en cantonera mitjançant fleix galvanitzat amb fixació mecànica, posterior aplicació de Sikadur 32 Plus o equivalent amb espolvorejat de quars per garantir l'adherència amb l'aplicació de Sika Wall 303 Fiber Plus o equivalent. Finalment es procedirà a l'aplicació de Sikawall 300 o equivalent i acabat pintat.

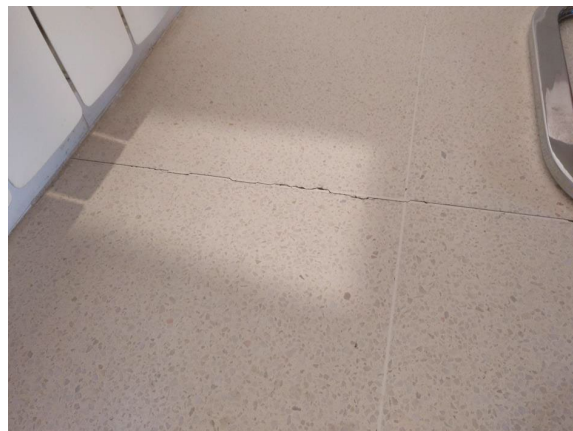
### **Fissures paviment**

Majoritàriament es tracta d'apertura en junts del rejuntat de paviment de peces de terratzo de 40x40 cm a derivat de moviments de dilatació i retracció del paviment a conseqüència de manca de folgança entre el paviment i el perímetre dels envans, així com deformacions dels sòcols derivat també per manca de junt amb els envans.

Obertura del junt i reparació de borades, així com comprovació de les trobades amb els envans i actuacions necessàries segons indicacions de la DF.
