**SERVEI DE MEDI AMBIENT  
CONSELL COMARCAL DE LA CONCA DE BARBERÀ**

**PLEC DE CLÀUSULES TÈCNIQUES PARTICULARS**

**Contracte d'obres: "REPARACIÓ DE L'ESPESSIDOR DE LA  
DEPURADORA D'AIGÜES RESIDUALS DE MONTBLANC"**

**EXPEDIENT: 2024\_MA0390**

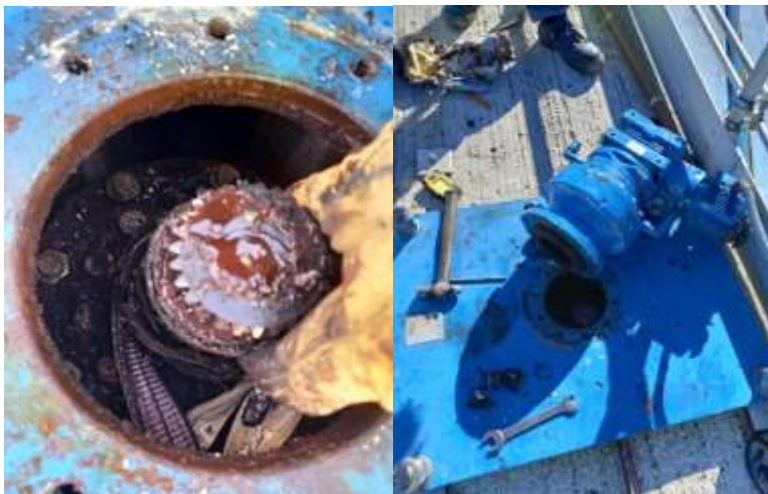
Figura 3: Recull fotogràfic del conjunt reductor del motor de les pales.

En intentar accionar el sistema saltava per limitador de parell, això indica que un dels reductors treballa forçat i el reductor quadrat del mig presenta un soroll important, i s'opta per desmuntar el conjunt d'aquest reductor acoblat a l'inferior. Les dents del pinyó d'acoblament estan completament desgastats per tant no permeten correctament l'engrenatge. Es recarrega amb soldadura a planta i es lima i es torna a muntar el conjunt.

S'intenta posar en funcionament el conjunt però les pales no giren ja que no s'aprecia que l'eix doni voltes, i finalment s'ha de desmuntar el conjunt de la reductora d'esforç cicloïdal, llavors s'aprecia tots els rodaments i retens trencats i per això s'havia desacoblat de l'eix de les pales.

Aquest conjunt està fabricat i muntat expressament pel fabricant, no es venen recanvis individuals ni parts del mateix, ja que ha de funcionar tot el seu conjunt íntegrament per garantir un òptim funcionament, no hi ha ni tant sols els plànols de les diferents peces perquè es pugui muntar amb el propi equip de manteniment

Es retira també aquest conjunt que va connectat a la brida de l'eix.

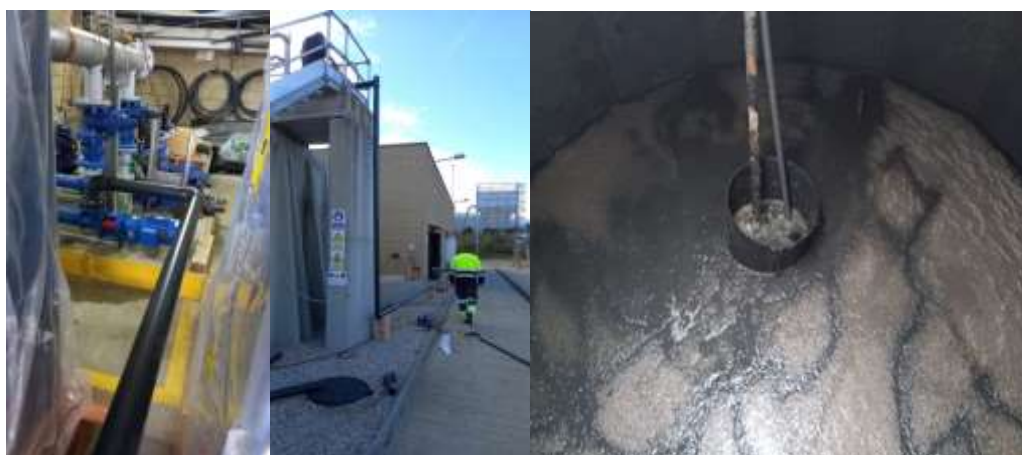
*Figura 4: Recull fotogràfic de la instal·lació de bombament dels fangs i de la situació interna de l'espessidor en anar-lo buidant.*

S'instal·la una bomba submergible a l'interior amb canonada penjant perquè faci una recirculació interna per poder barrejar el fang, per poder deshidratar. S'intenta però les bombes de fang espessit per la canonada actual no aspiren, no se sap si és perquè s'ha acumulat i espessit molt a la part inferior o perquè algun dels elements de pressió estan obstaculitzant.

Es realitza la comanda de material de PVC per fer una connexió exterior perquè les bombes de fang aspirin d'un altre punt, es munta tota la instal·lació d'aspiració del fang per l'exterior per poder arrancar la centrífuga, i es deshidrata el fang dia i nit, amb un total de 119 m<sup>3</sup> de fang deshidratat. A mesura que va baixant el fang s'aprecia al fons de l'espessidor la campana central, i part dels ferros de les pales espessidores.

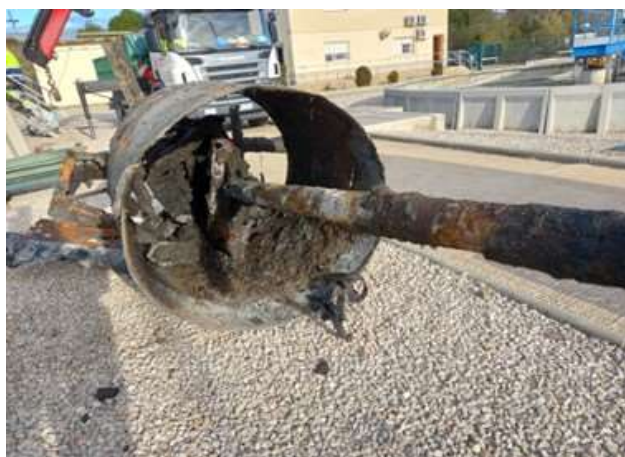
*Figura 5: Imatge de l'estructura estreta de l'interior de l'espessidor.*

Però hi ha gran quantitat de material que ha quedat al fons, i encara hi ha fang/sorres. Amb un altre camió aspirador impulsor, es retiren els 12 m<sup>3</sup> de fang i sorres que es trobaven al fons del con, es netegen les parets amb el suport de la cistella telescòpica i amb l'ajuda d'imans s'extreuen les peces metàl·liques que havien quedat al fons soterrades en el residu. Queda ancorat al fons el suport de les pales tal com s'aprecia a les fotografies. Per accedir al fons s'ha de posar un accés, ja que no es pot posar cap escala ancorada amb seguretat perquè el fons és cònic, i a més s'ha de tenir un sistema de rescat per recuperar el treballador en cas d'accident.

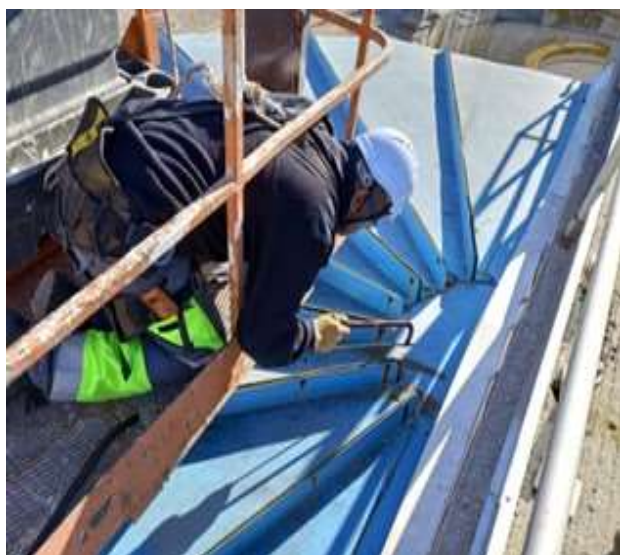
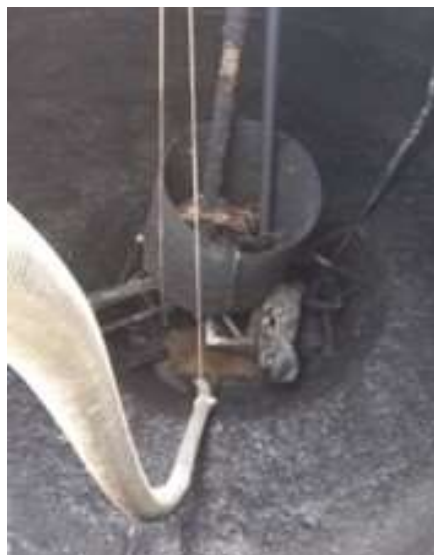
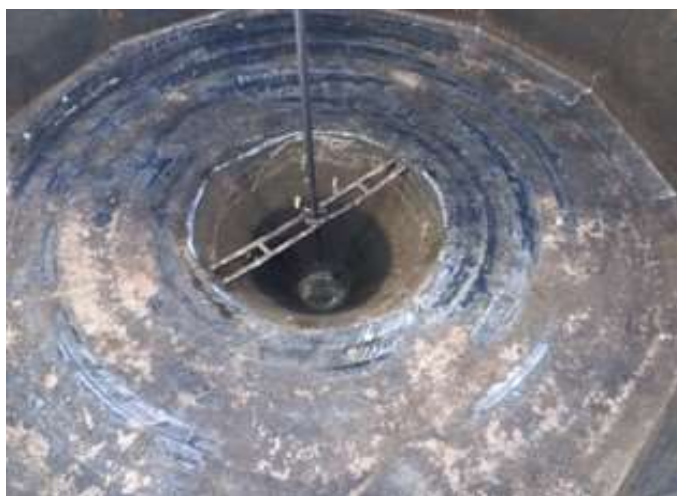
*Figura 6: Recull fotogràfic de la situació interna de l'espessidor a l'aconseguir el buidat de fangs.*

Es realitza una primera neteja del fons amb camió aspirador impulsor i es transporta el fang amb sorres a la EDAR de Reus. S'aprecia la gran quantitat de ferros, gomes i altres objectes situades a dins el con central, que segurament impedié l'aspiració de les bombes de fang espessit. Amb la cistella elevadora telescòpica es retiren més peces de la cúpula de l'espessidor per facilitar el seu accés i continua la neteja. Mitjançant camió ploma es retira el gruix de la campana i les pales, es talla l'eix central i també es retira.

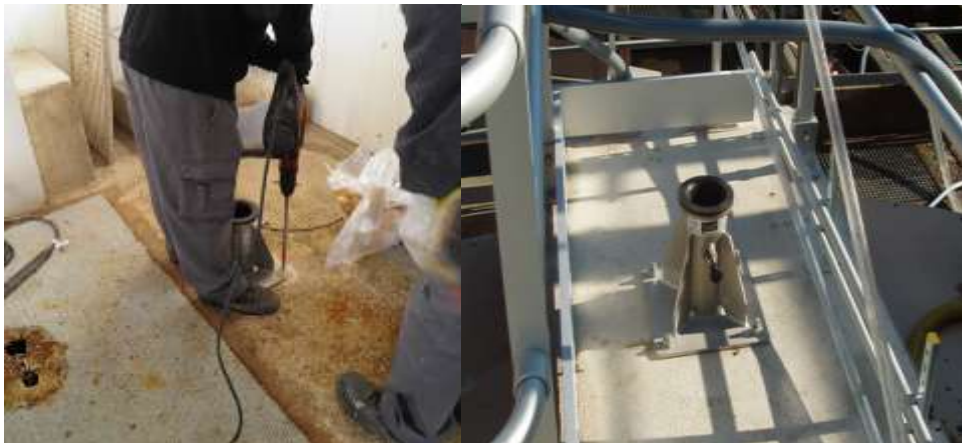
*Figura 7: Recull fotogràfic de noves peces del motor reductor cicloïdal.*

Degut a què al principi de l'actuació es creia que l'avaría era procedent del motor reductor cicloïdal, aquest equip ja s'ha comprat i es troba en les instal·lacions de l'EDAR de

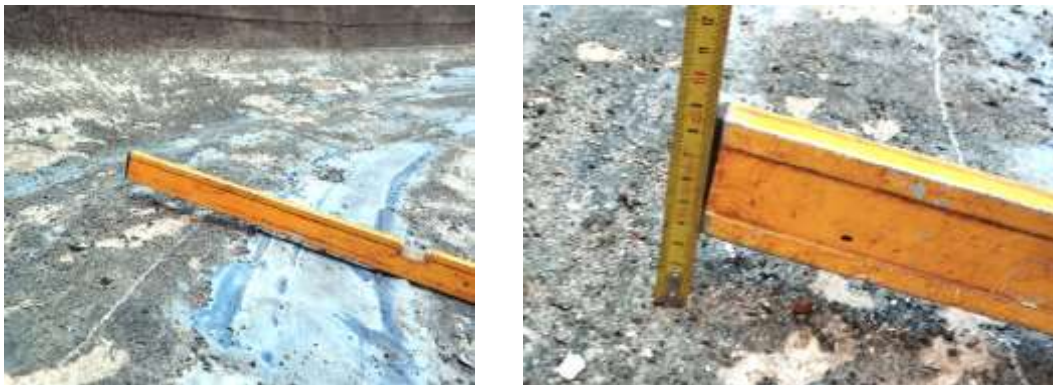
Figura 9: Imatges de l'evidència de les irregularitats del terra de l'espessor.

- Es troben desnivells i irregularitats en la solera de fins a 3-4 cm, i que hi ha una capa de morter de reparació que és possible que s'hagués executat a l'obra, ja que des de la posada en marxa en cap moment s'ha buidat ni reparat l'espessor de fangs.
- Les juntes de dilatació es troben en mal estat.

Respecte a la solera, com que té irregularitats en tota la superfície (d'entre 1 i 4 cm) es construirà un planxé per regularitzar-lo, que constarà de 7 mòduls amb 7 juntes de dilatació.

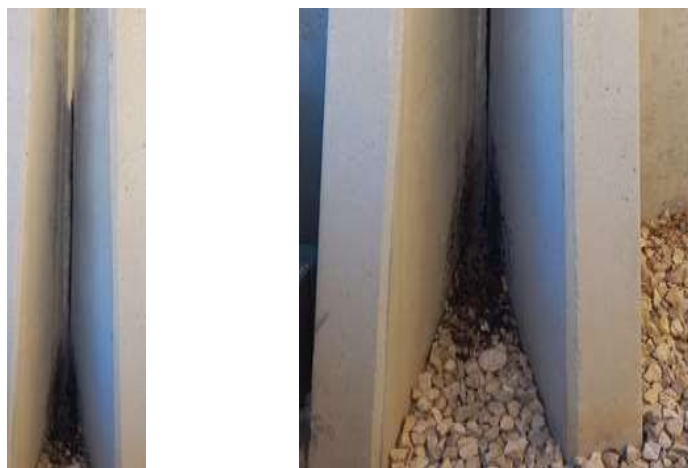
Figura 11: Fotografia de l'evidència de la permeabilitat de les juntes entre les peces prefabricades de l'espessor.

Es consulta la problemàtica amb una empresa especialitzada en tractaments de formigons, i ens van indicar que la fuga prové de l'interior, per això el segellat exterior no és suficient i s'ha de fer una impermeabilització de les juntes interiors i exteriors.
