Juny 2021

**Contracte de serveis per a l'Estudi Energètic de l'envolvent de l'Edifici del CAP Sant Ildefons, de Cornellà de Llobregat. Clau: E1.CAP-19266.**

ED2110005\_Informe Cap Sant Ildefons

**Estudi energètic de l'envolvent de l'Edifici del CAP Sant Ildefons, a Cornellà de Llobregat (Barcelona).**

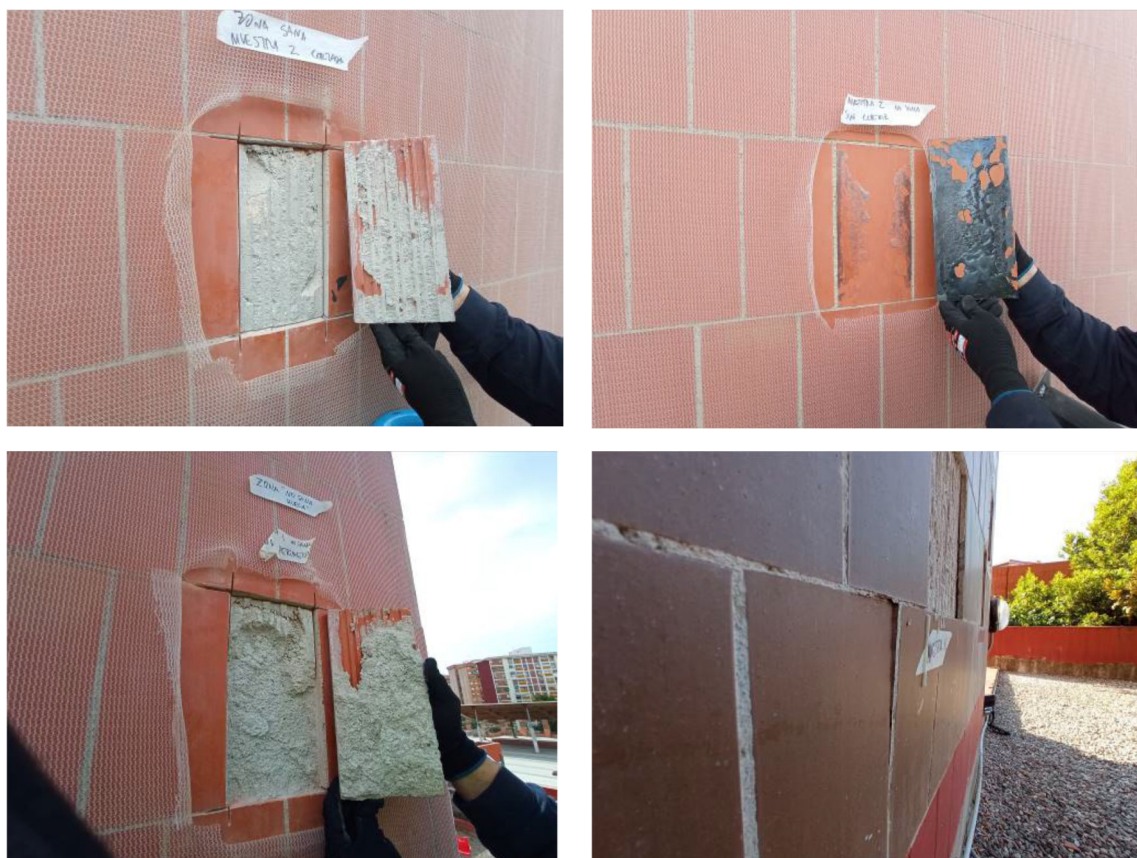
Concretament, la imatge superior dreta correspon a una situació en la qual les condicions d'adherència de la plaqueta al substrat són excel·lents, i bàsicament el que trenca és l'adhesiu i localment l'esmalt de la peça. Les dues imatges de la banda esquerra fan referència a unes situacions intermèdies. En totes dues és la peça la que es desenganxa del substrat, però en la superior és essencialment al pla de contacte entre la ceràmica i el morter, mentre que en la inferior s'arrossega una part important del propi gruix de morter. Finalment, en el cas de la imatge inferior dreta, la peça estava ja completament desconnectada del substrat, però ben lligada amb les que l'envoltaven i, al no haver-se tallat prèviament les juntes entre una i altres, ha acabat arrossegant a aquestes altres peces envoltants, tot i que no hagin acabat de desprendre's completament.

*Imatge nº 3. Diversos patrons d'arrencament de les peces de revestiments ceràmic en diferents zones de la façana.*

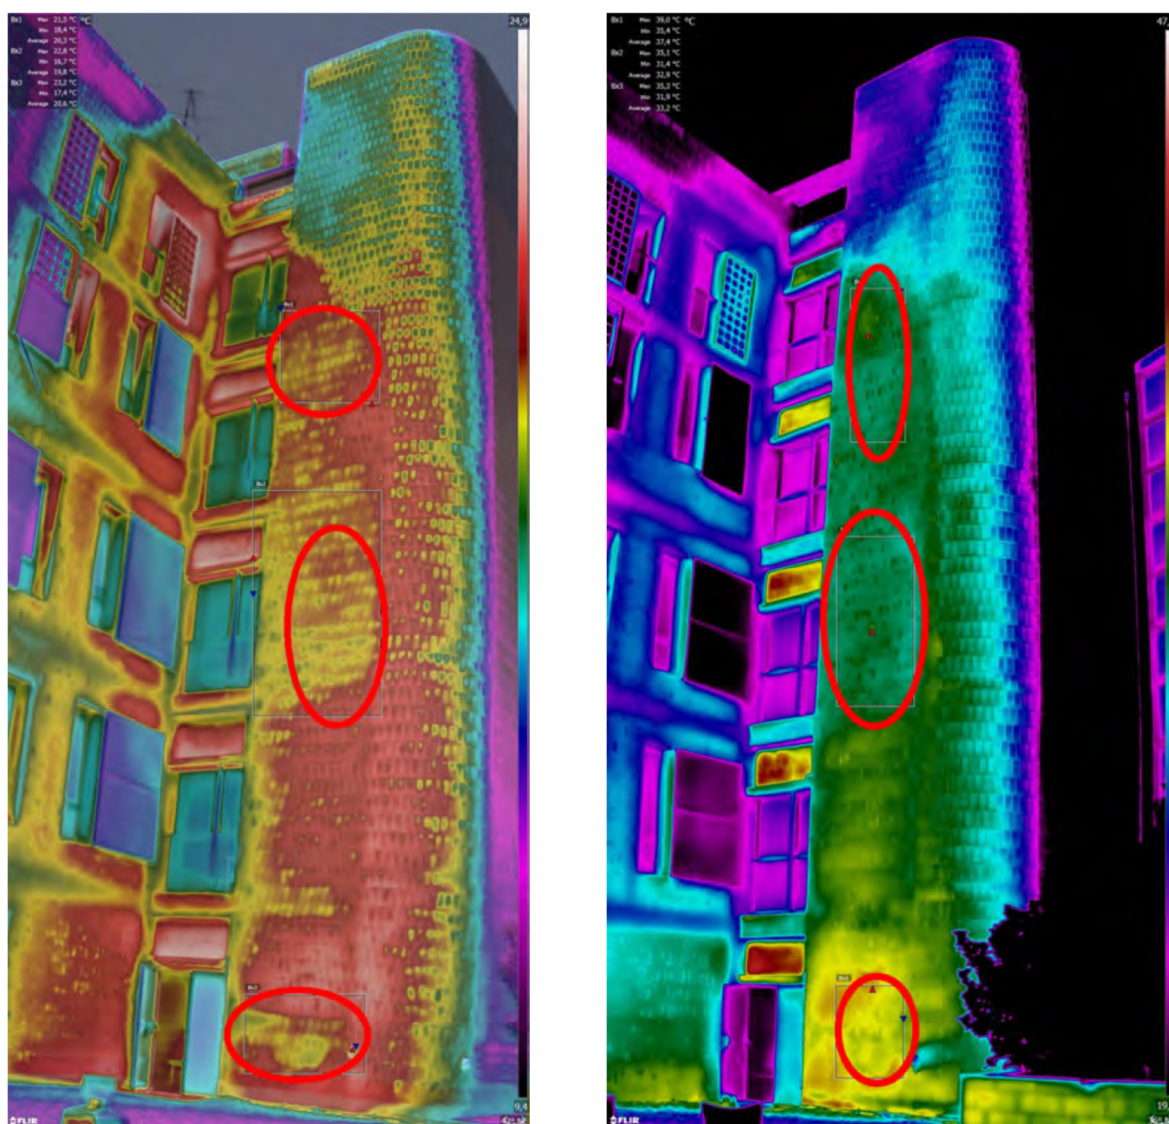
*Imatge nº 5. Resultats de les termografies realitzades a diferents hores per la caixa d'escala de la façana Sud-Est.*

Cal insistir en que la detecció de danys no ve donada pel canvi o degradació general de coloració d'unes zones a altres (perquè aquest canvi depèn, entre altres, de la distància i de la inclinació del parament respecte la línia de visió), sinó per l'aparició d'un "núvol" de punts amb diferent intensitat de color respecte la predominant de la zona on s'ubiquen.

En qualsevol cas, la conclusió preliminar que es pot extreure d'aquesta anàlisi és que, en base als resultats obtinguts, el nivell de danys de l'embolcall de l'edifici de cap manera es pot quantificar en l'ordre de magnitud del 50% que conclouia l'informe de l'Arquitecte Tècnic Xavier Fernández, sinó que realment oscil·laria, segons la façana, entre un mínim dels 10% i un màxim del 15-20%.

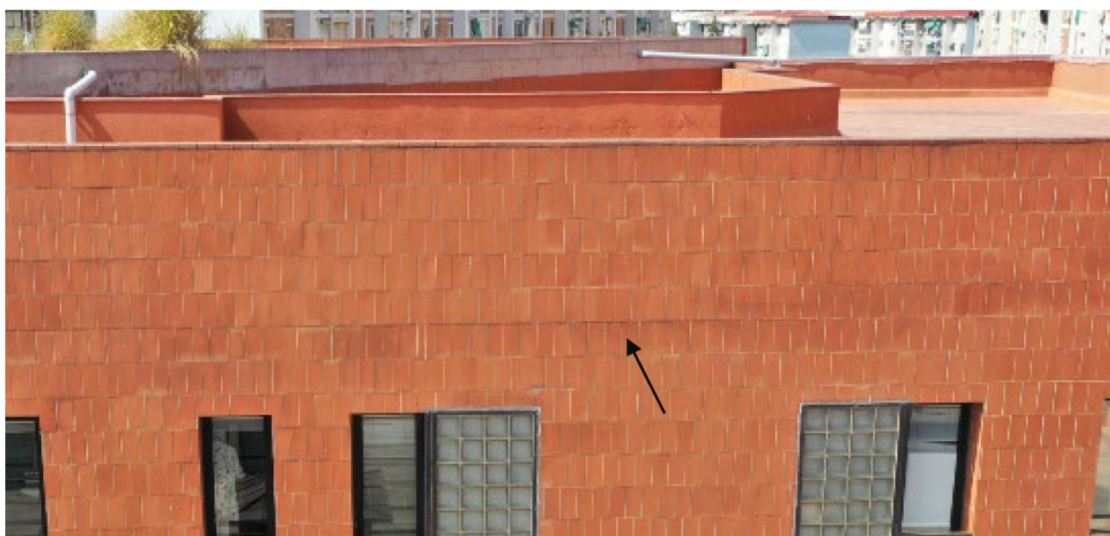
En general tenen un origen comú, que té a veure amb la incidència dels esforços tèrmics. És obvi que l'ampit és un element molt més vulnerable tèrmicament que els murs als quals corona. I això és així per tres motius:

En conseqüència, en èpoques o moments del dia de temperatures extremes, i sobretot de canvis més o menys sobtats en terminis curts, l'ampit experimenta unes variacions dimensionals més intenses que les del parament que té tot just a sota, que encara ho són més respecte el forjat sobre el que assenta. En situacions corresponents a ascensos de la temperatura ambiental o radiació solar intensa (especialment si aquesta només afecta la cara interior), l'ampit tendeix a dilatar i, com que està travat tant al forjat com al seu revestiment, provoca unes empentes que es tradueixen en l'aparició d'esquerdes com les que mostra la imatge nº 7, o de bombaments d'aquest revestiment com els de la imatge nº 6. En canvi, en situacions de descens de la temperatura ambiental, l'ampit tendeix a contraure's, i en aquest cas queda sotmès a esforços de tracció en la direcció horitzontal, donant lloc a l'aparició d'esquerdes com les recollides a la imatge nº 8, que amb el pas del temps i de les estacions tendeixen a propagar-se en sentit descendent.

Cal fer notar, però, que aquesta és una patologia que té poc a veure amb la naturalesa del revestiment, tot i que la que es concreta en bufaments sí que deu la seva morfologia (encara que no les seves causes) al fet que el revestiment del tester tingui un caràcter i una resposta mecànica que podríem qualificar com a laminar. En qualsevol cas, aquests danys són additius al desprendiment general de revestiments, encara que requereixen una reparació específica.

*Imatge nº 6. Bombaments en el revestiment del tester del forjat causats per les dilatacions de l'ampit.*

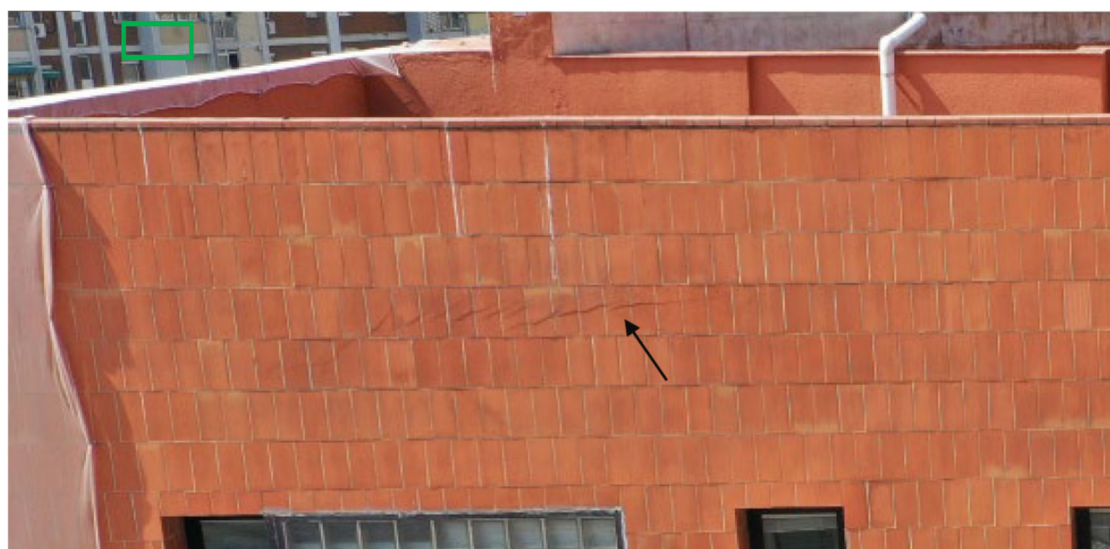
*Imatge nº 7. Esquerdes en el revestiments del tester del forjat causades per les dilatacions de l'ampit.*

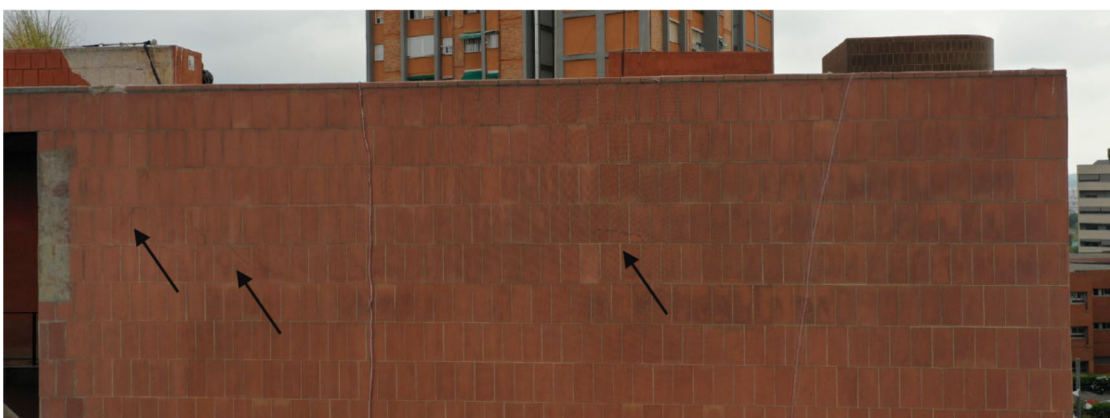
*Imatge nº 8. Esquerdes en el revestiments de l'ampit (i possiblement en el propi ampit) causades per les seves contraccions.*

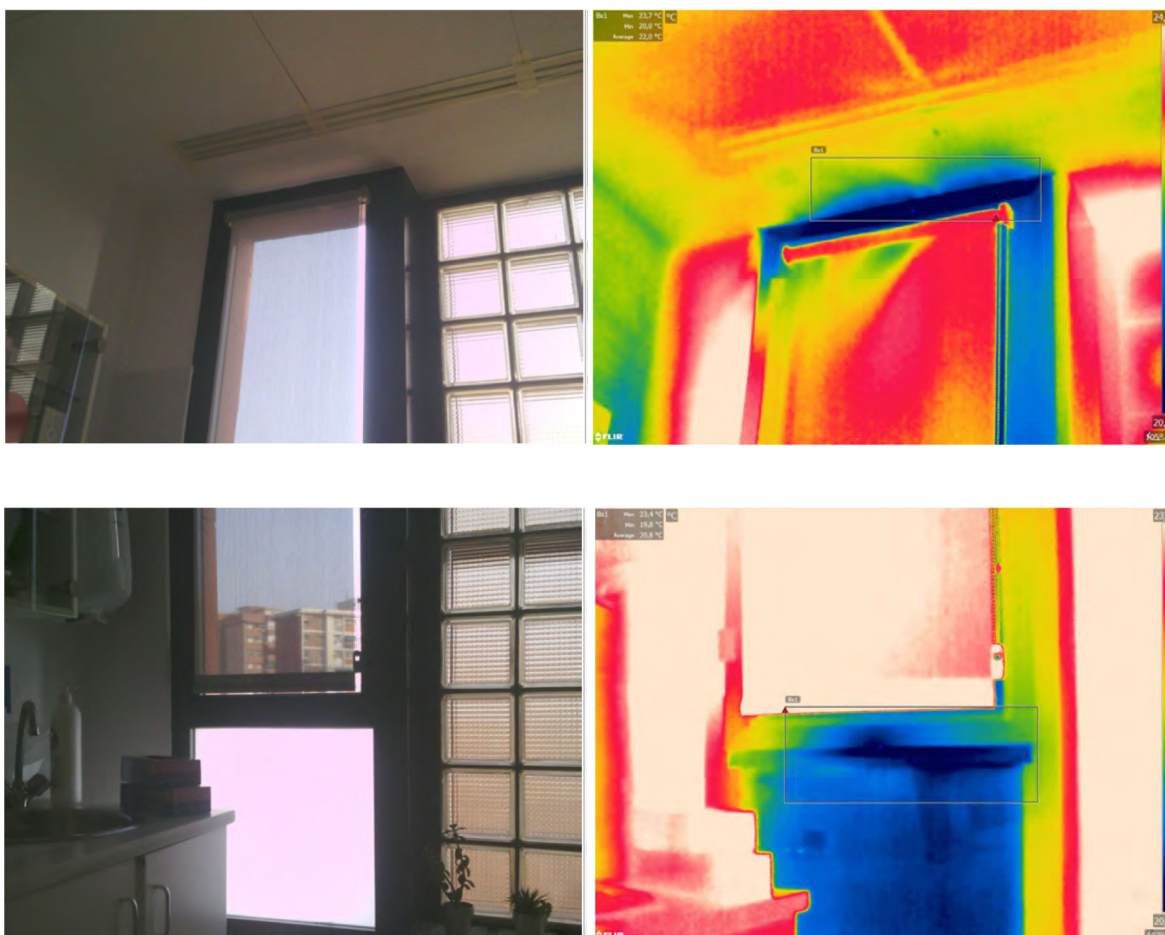
Novament per tal d'evitar repeticions innecessàries, val a dir que els resultats obtinguts per a totes dues consultes han estat molt similars. Concretament, la normativa aplicable (referenciada a l'informe) estableix que, per a un diferencial de pressions com el que acabem d'esmentar, de 50 Pa, si l'estança en qüestió té una relació entre el volum i l'àrea del seu embolcall menor que 2 (en aquest cas concret és de l'ordre de 0,75), la seva taxa de canvi d'aire no pot ser superior a 6 (1/h). Per a les dues consultes investigades, aquesta taxa és de 6,5, lleugerament superior al valor límit anterior, però en qualsevol cas excessiva.

*Imatge nº 9. Resultats de la termografia que mostren les filtracions a la consulta 10 de la planta tercera.*

La figura nº 9 que s'acaba d'incloure mostra les zones on es produeixen filtracions d'aire al despatx o consulta nº 10 de la planta 3ª. Com pot apreciar-se, tenen lloc per la part superior i inferior del full de finestra, però no pels laterals. També es detecten filtracions en les juntes de l'obertura de comunicació entre consultes.

Com que la raó de que no s'assoleixi un mínim acceptable pel que fa al volum d'aire infiltrat es troba en les evidents filtracions detectades sobretot en les finestres (no en els tancaments de pavès), encara que també en les obertures de comunicació entre consultes, el problema té una relativament fàcil solució, consistent en la revisió, condicionament i correcte segellat de les fusteries d'aquestes finestres, i en els casos límit, on el deteriorament de les mateixes les faci irrecuperables, la seva substitució. Amb aquesta sola actuació ja s'aconseguiria disposar d'uns tancaments que assolirien almenys els estàndars mínims pel que fa a les filtracions d'aire, deixant l'edifici en unes condicions de comportament tèrmic equivalents a qualsevol altre construït en la mateixa època que ell. No obstant, és prou evident que qualsevol potencial canvi de fusteries no ajudarà en el manteniment de la qualitat arquitectònica del projecte.

Pel que fa al confort energètic de l'edifici, l'actuació coherent amb l'anterior seria la consistent en el simple repàs de les fusteries actuals, incloent-hi el segellat sistemàtic de les connexions al mur, i substituint totes aquelles que es trobin en un estat de deteriorament o amb uns nivells de deformacions que facin inviable l'opció anterior. No es considera apropiat portar a terme una substitució de fusteries, ja que les implicacions constructives (i de cost) que aquesta opció comportaria no acaben d'encaixar amb aquest esperit d'actuació de mínims. Cal insistir però que l'argument segurament més sòlid a favor d'aquesta alternativa, que és el manteniment de la qualitat arquitectònica de l'edifici, restarà notablement afeblit si finalment hi ha un extensió rellevant de substitució d'aplacats i canvis de fusteries.
