Juliol 2022

Referència: 17436-07

## **Projecte Bàsic i Executiu de la Restauració dels enteixinats i paviments de fusta a l'Institut Verdaguer**

Parc de la Ciutadella de Barcelona s/n  
08003 Barcelona

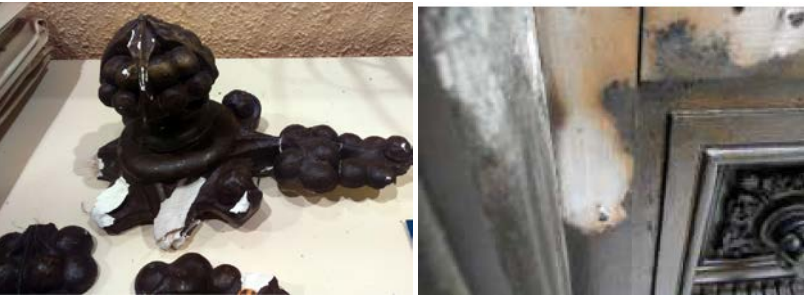
Més enllà de la pèrdua puntual de material i les successives capes de pintura, l'estat general dels enteixinats, pel que fa a la seva estabilitat en si mateixos és bona. A falta d'una inspecció exhaustiva durant el procés d'obra sembla que les lesions s'han produït majoritàriament per l'acció antròpica.

Imatges de les peces despreses. Font Arquitectura Genís Planelles

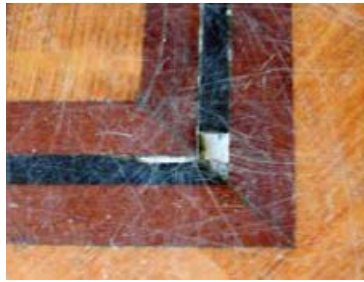
Aquest tipus de lesions es detecten en totes les sales. Algunes són més superficials com la brutícia i d'altres més profundes com les ratllades. Es consideren conseqüència de l'acció antròpica.

Imatges d'una zona de vernís ratllada. Font Arquitectura Genís Planelles.

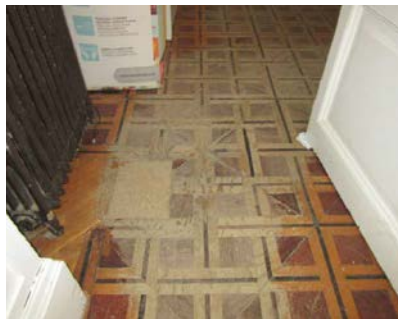
Les zones de recorreguts i el moviment de mobiliari ha causat la majoria de degradació i desgast del vernís en diferents àmbits dels paviments. Aquesta degradació es troba en la totalitat dels paviments.

Imatges del desgast del vernís. Font: Arquitectura Genís Planelles.

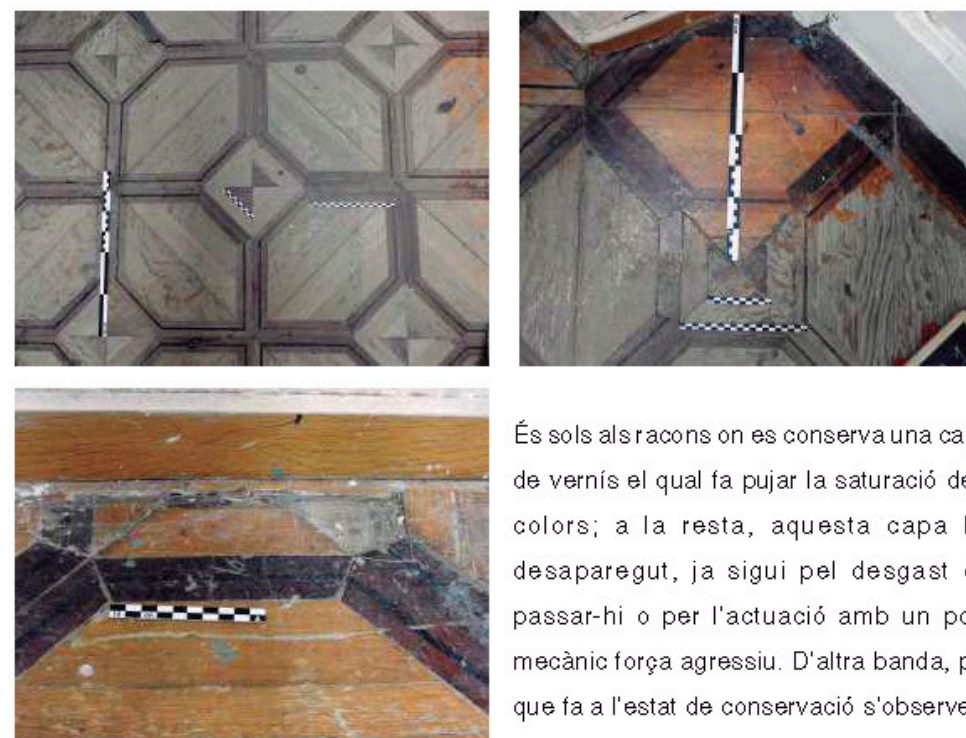
#### DT01 (Sala 1)

És sols als racons on es conserva una capa de vernís el qual fa pujar la saturació dels colors; a la resta, aquesta capa ha desaparegut, ja sigui pel desgast de passar-hi o per l'actuació amb un polit mecànic força agressiu. D'altra banda, pel que fa a l'estat de conservació s'observen,

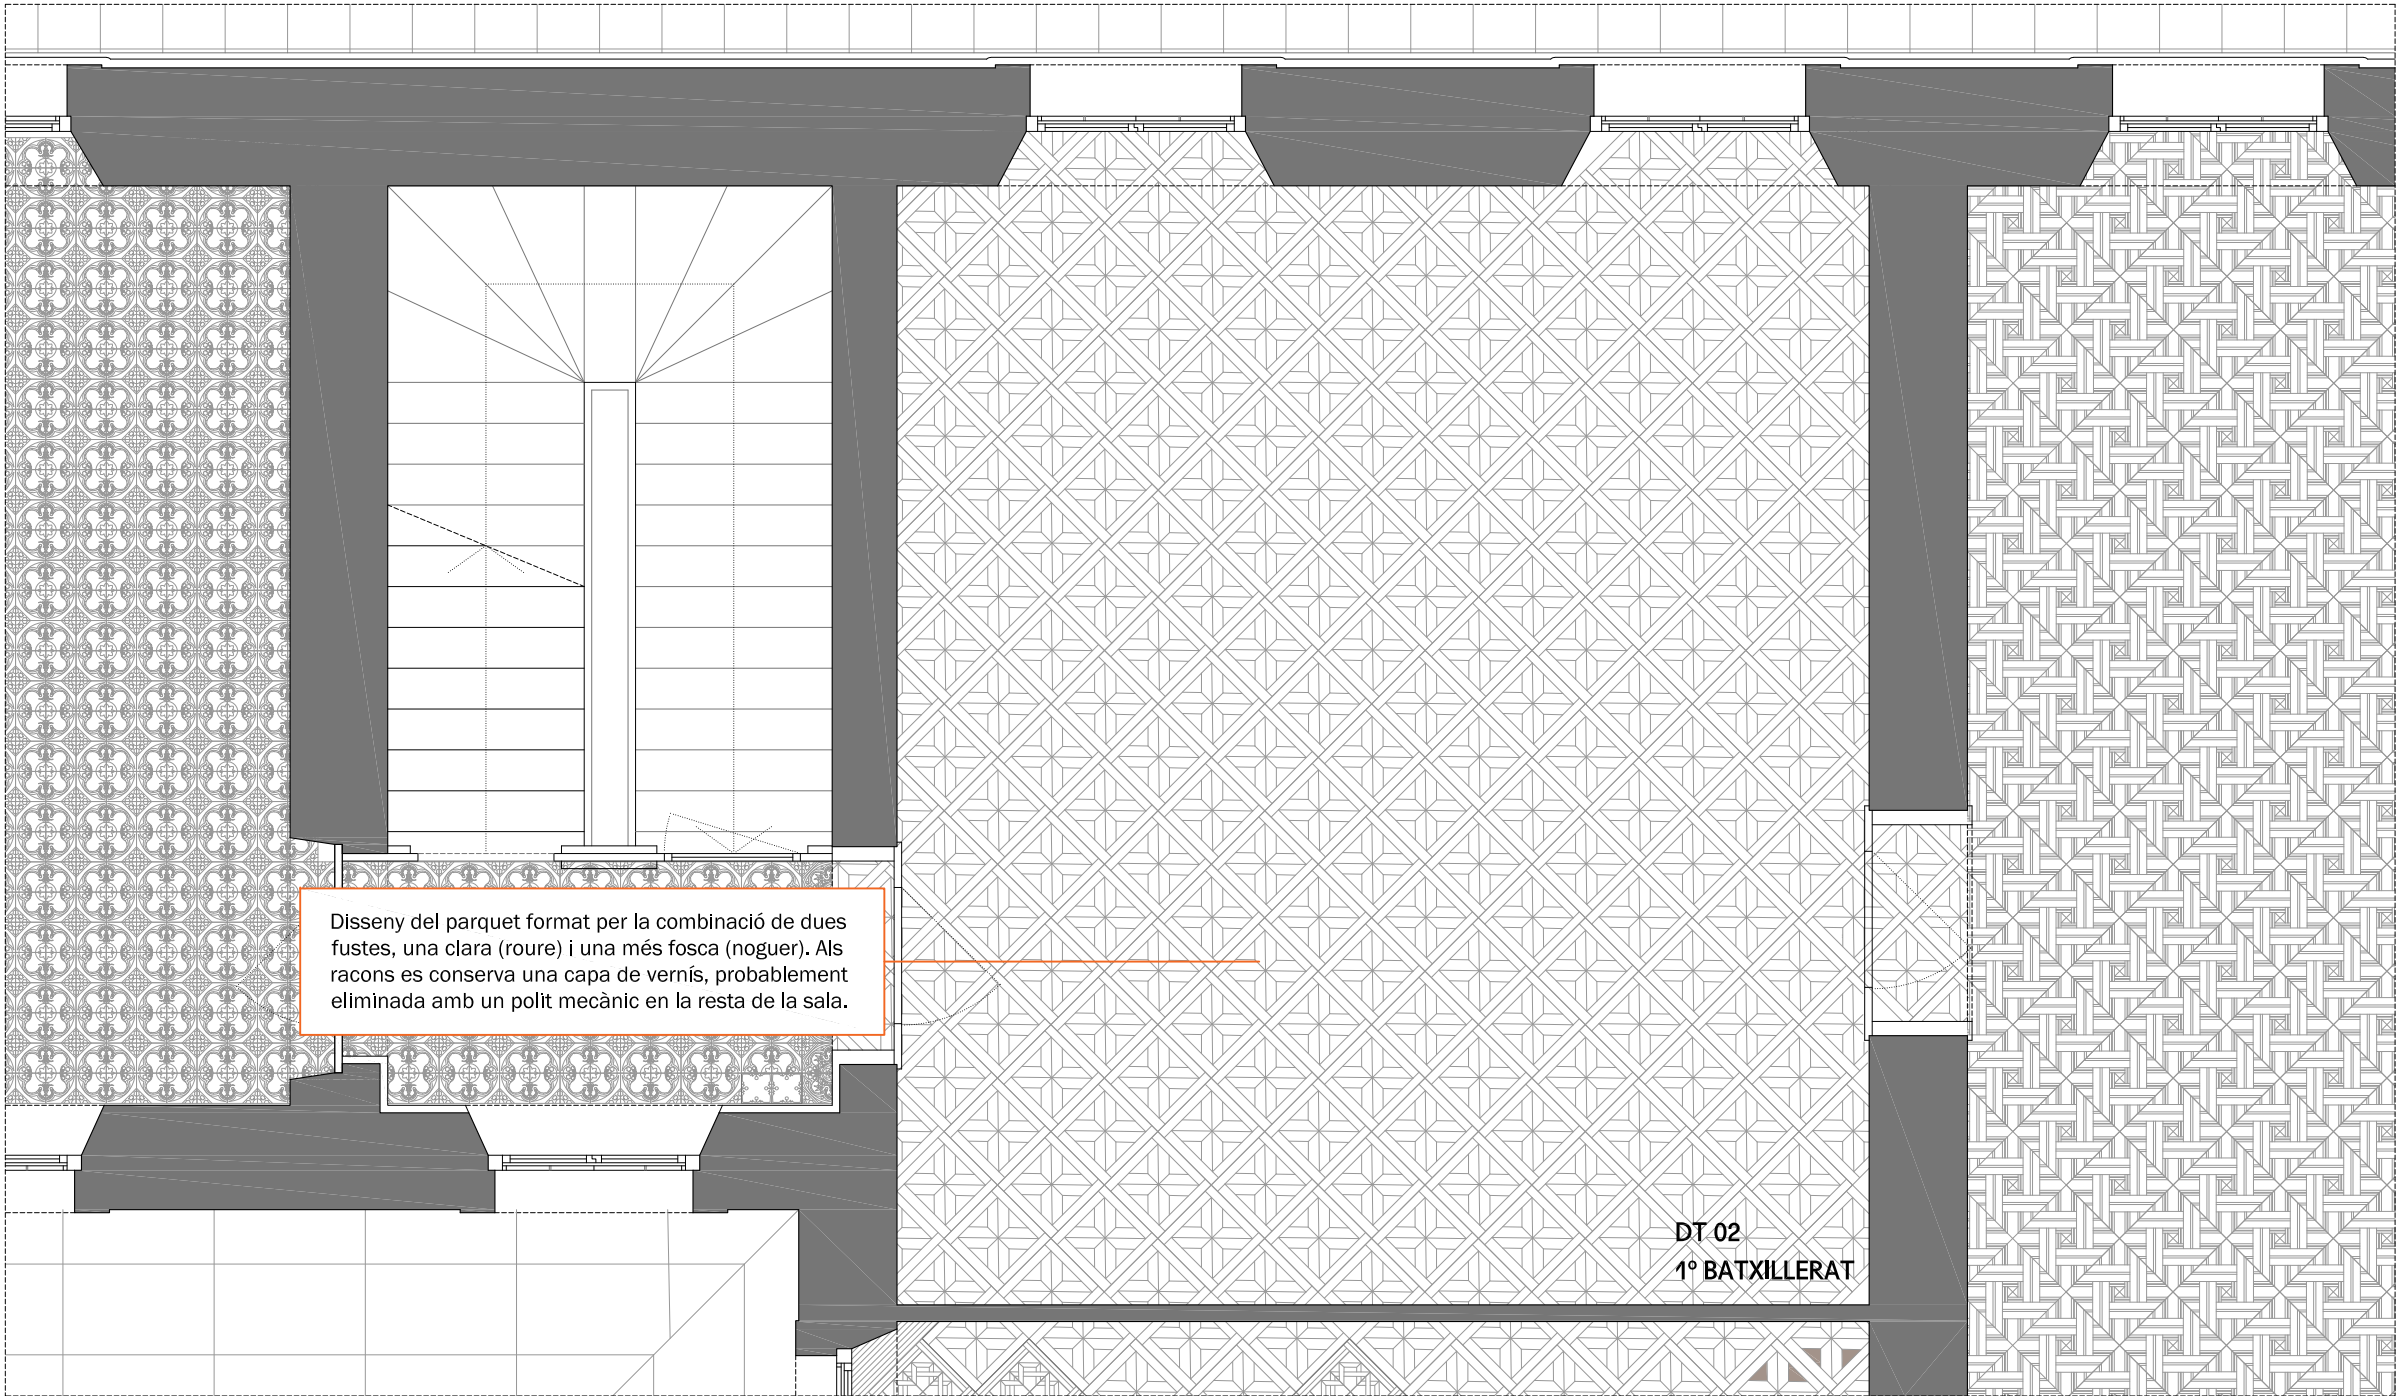
DT 02  
1º BATXILLERAT

Disseny del parquet format per la combinació de dues fustes, una clara (roure) i una més fosca (noguer). Als racons es conserva una capa de vernís, probablement eliminada amb un polit mecànic en la resta de la sala.

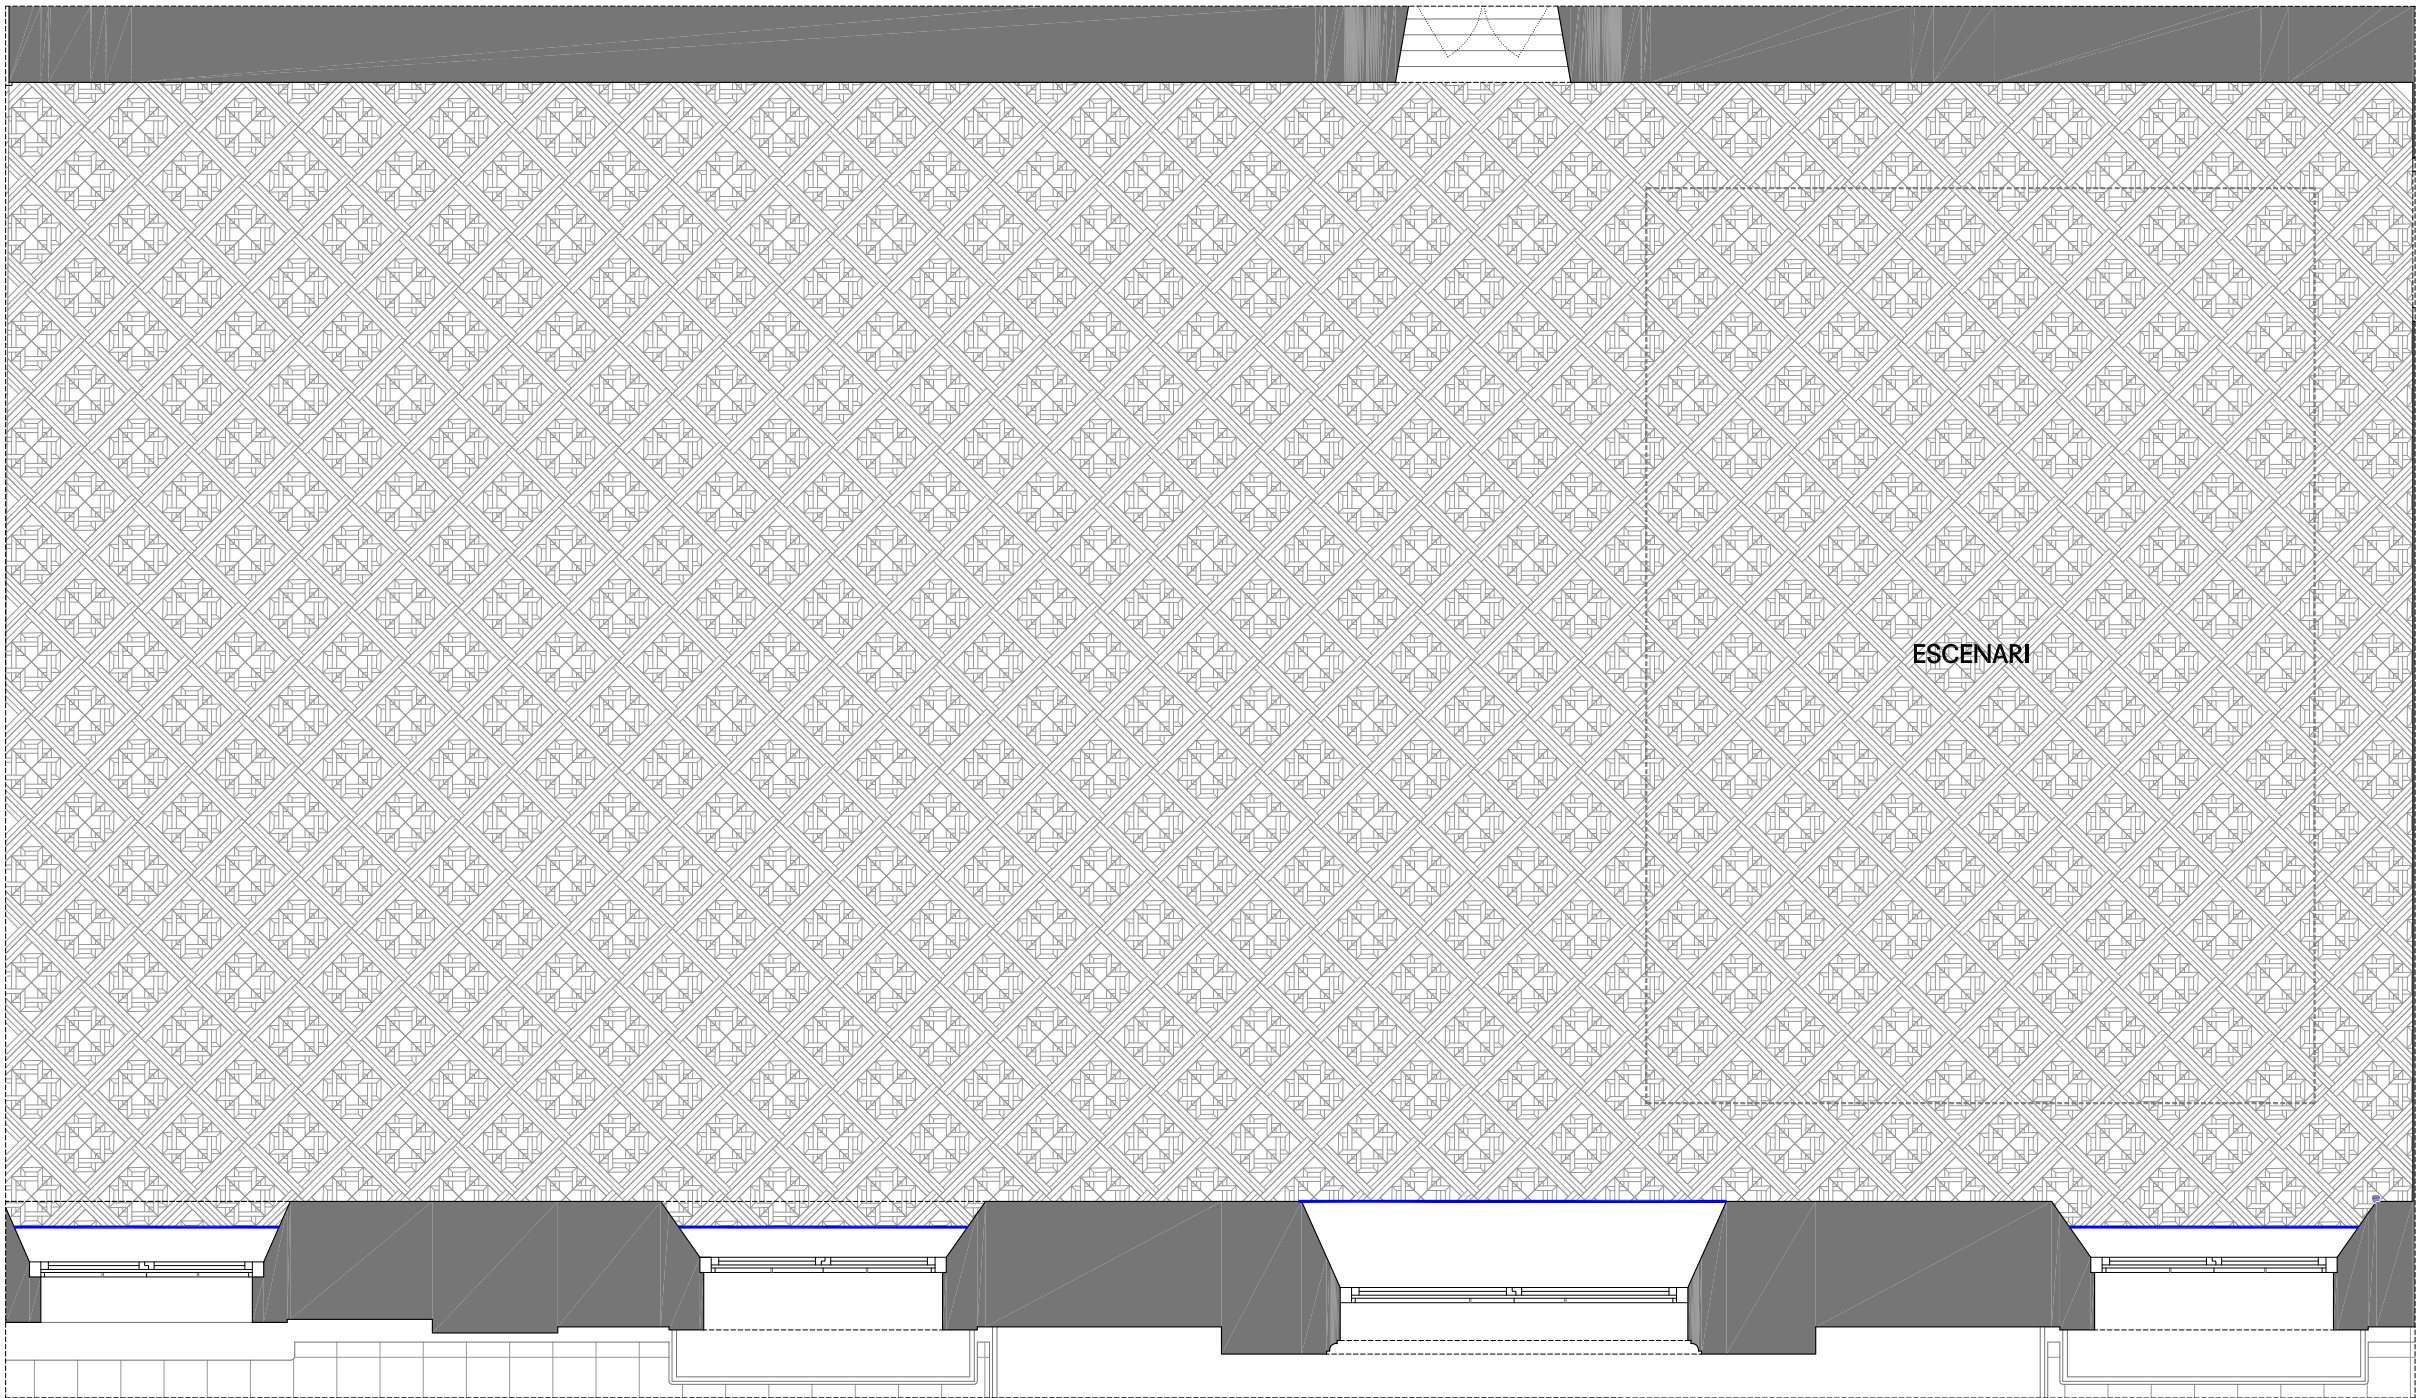
El paviment de parquet és relativament modern i es troba en molt bon estat de conservació.

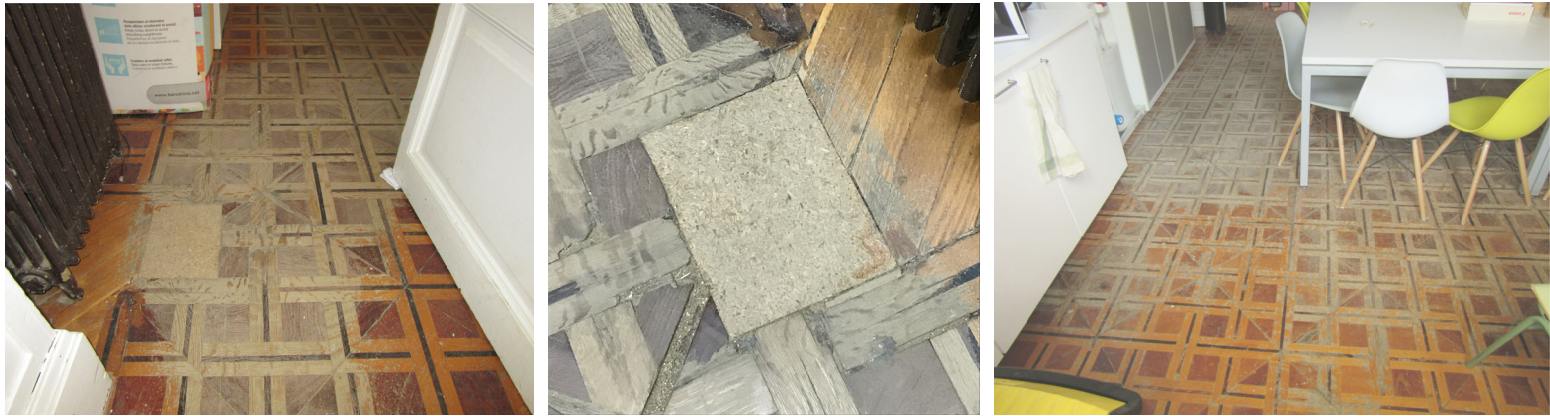
Capa de vernís s'ha desgastat, a les zones de pas o de cadires. Es detecten petites pèrdues de fusta.

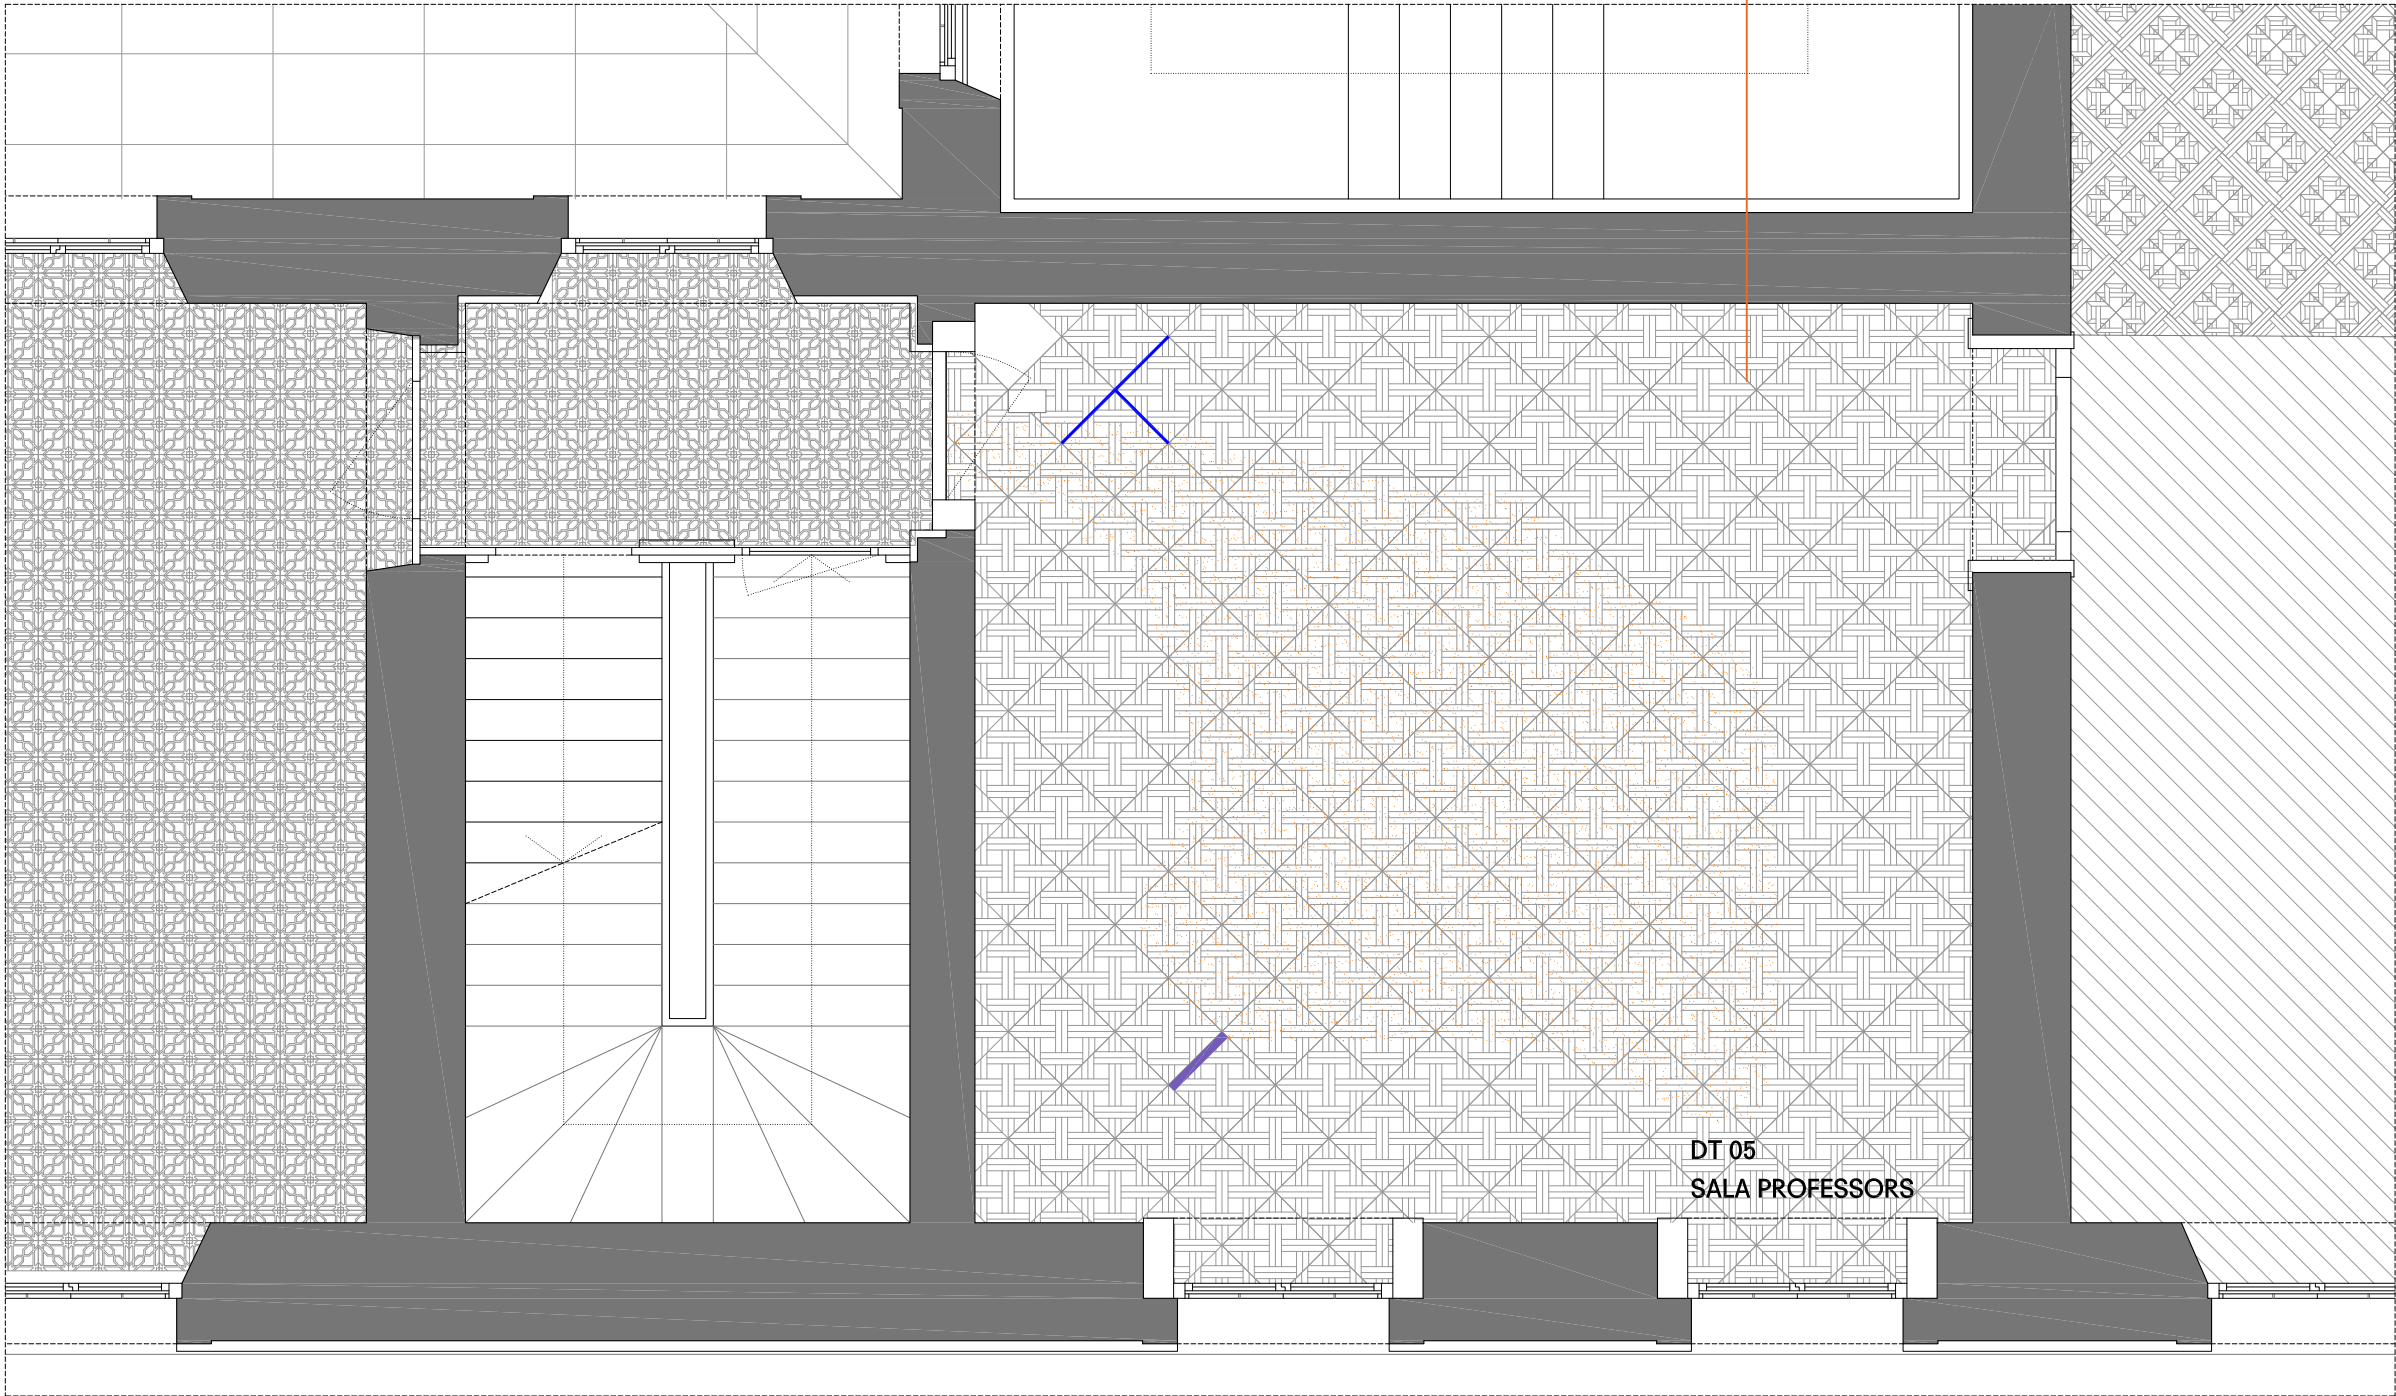
L'estat de conservació és bo i no es detecten danys significatius, a excepció d'alguna petita pèrdua de fusta i ratllades.

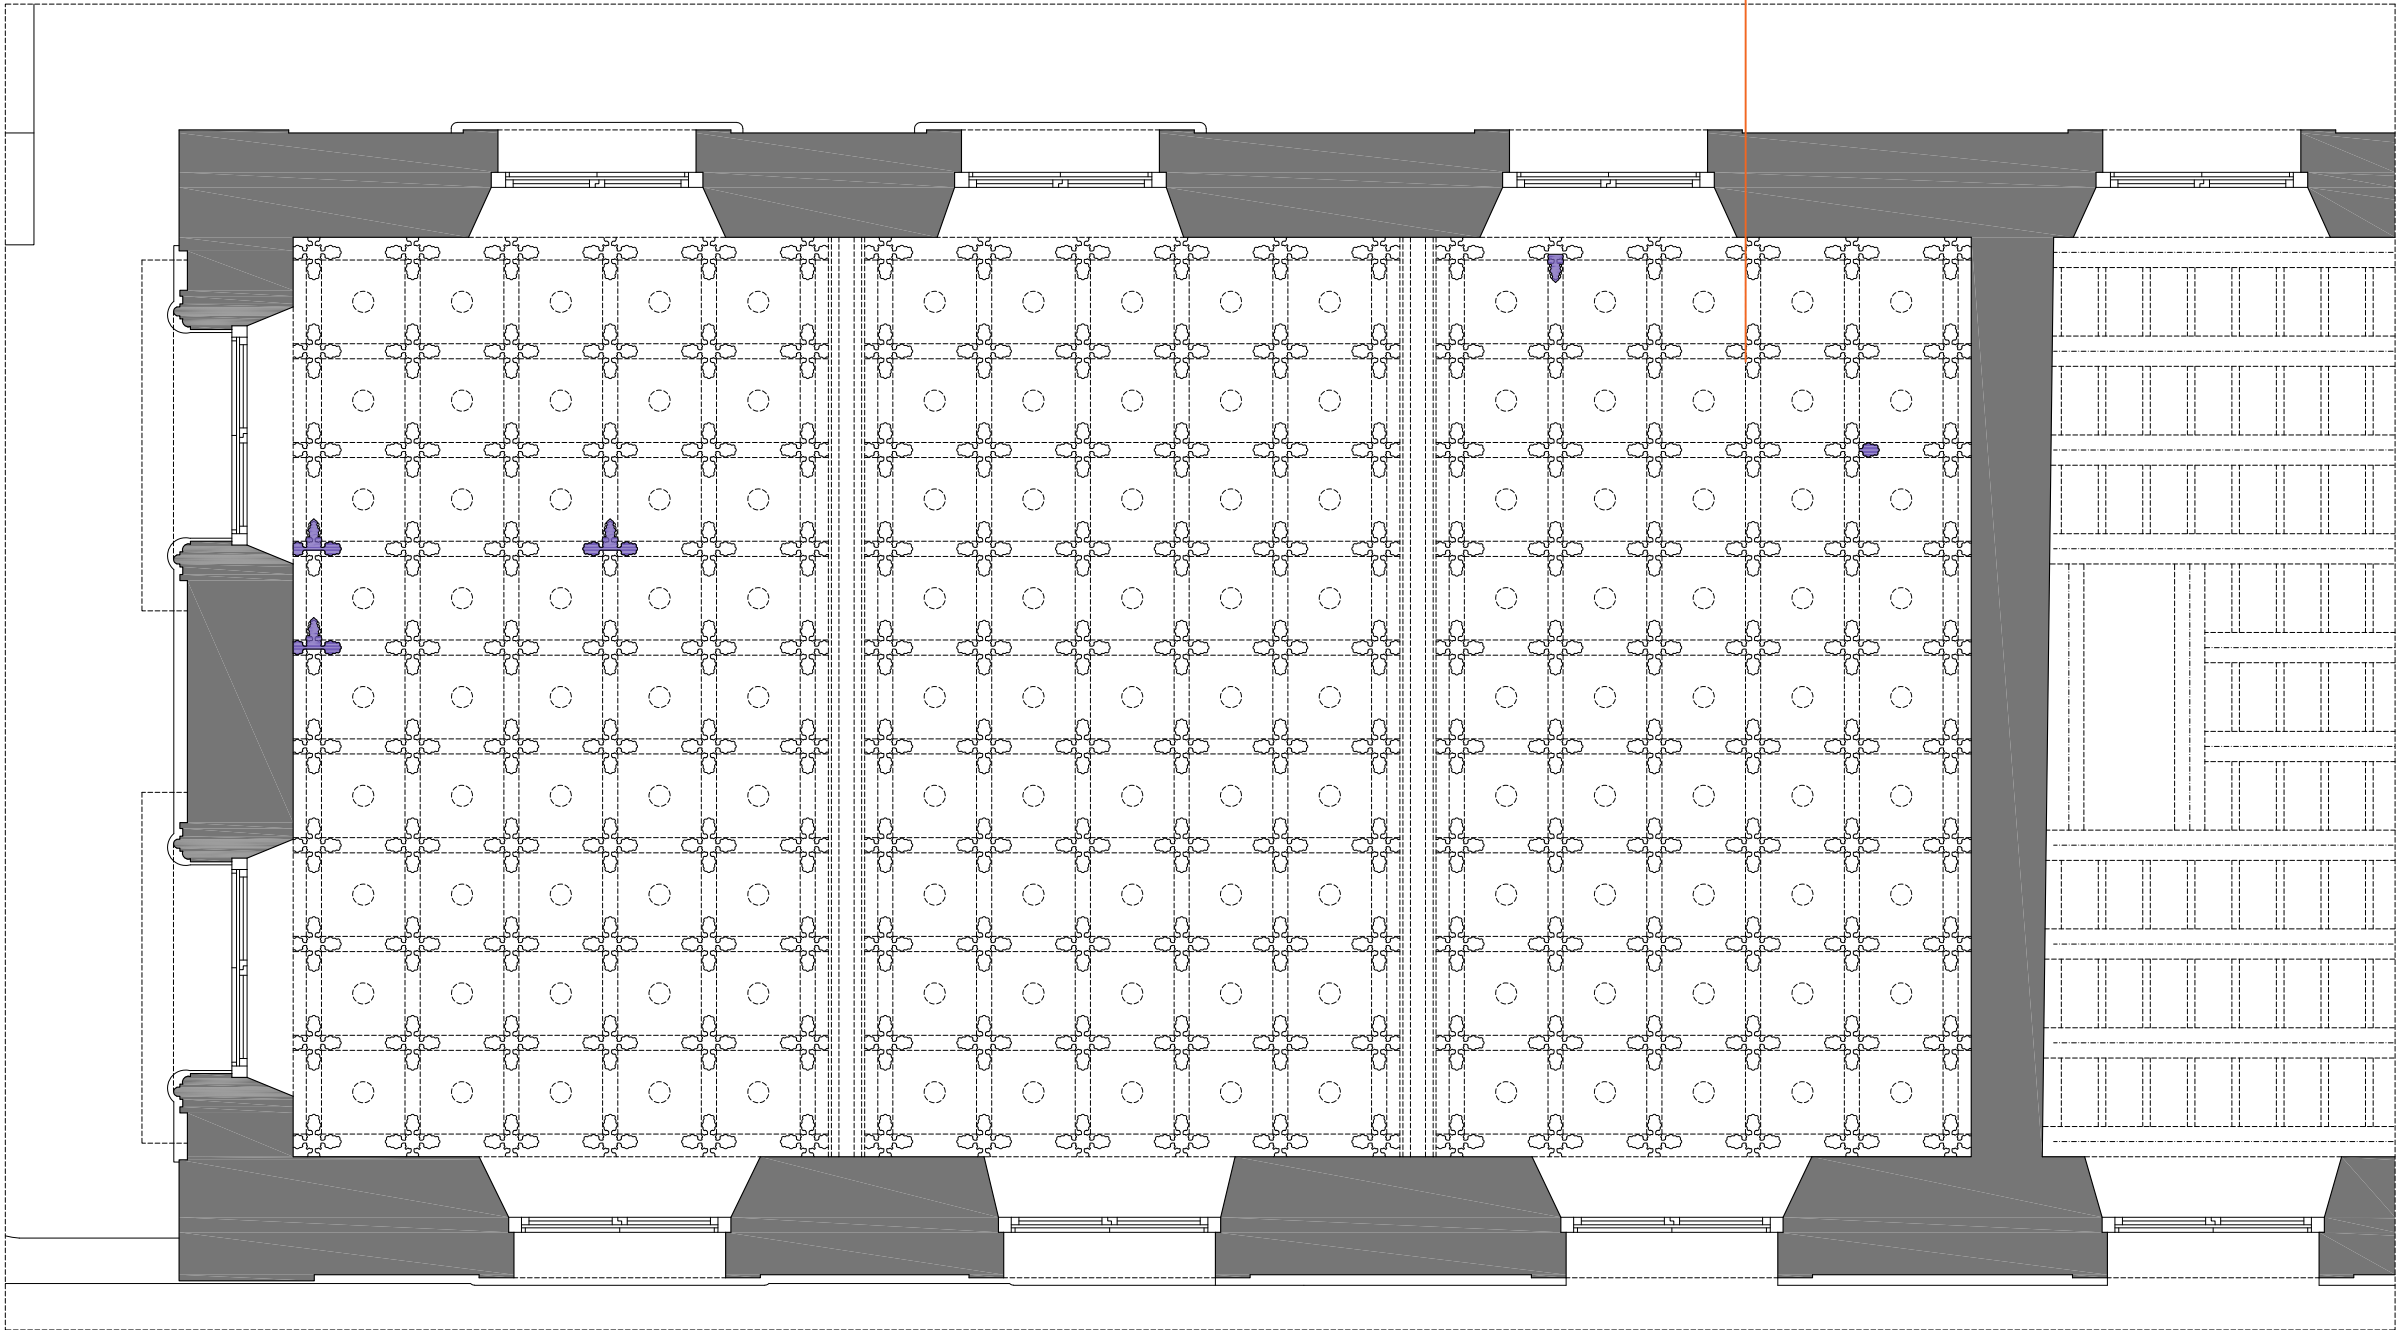
S'observa que han desaparegut pinyes i fulles.  
A les imatges adjuntes es poden observar les decoracions perdudes.
