**Estudi de la viabilitat tècnica i econòmica de la rehabilitació de l'estructura i la impermeabilització de l'edifici del Mercat Municipal de Vic**

**Data:** 11/12/2023

**Emplaçament:** Vic, Osona (BARCELONA)

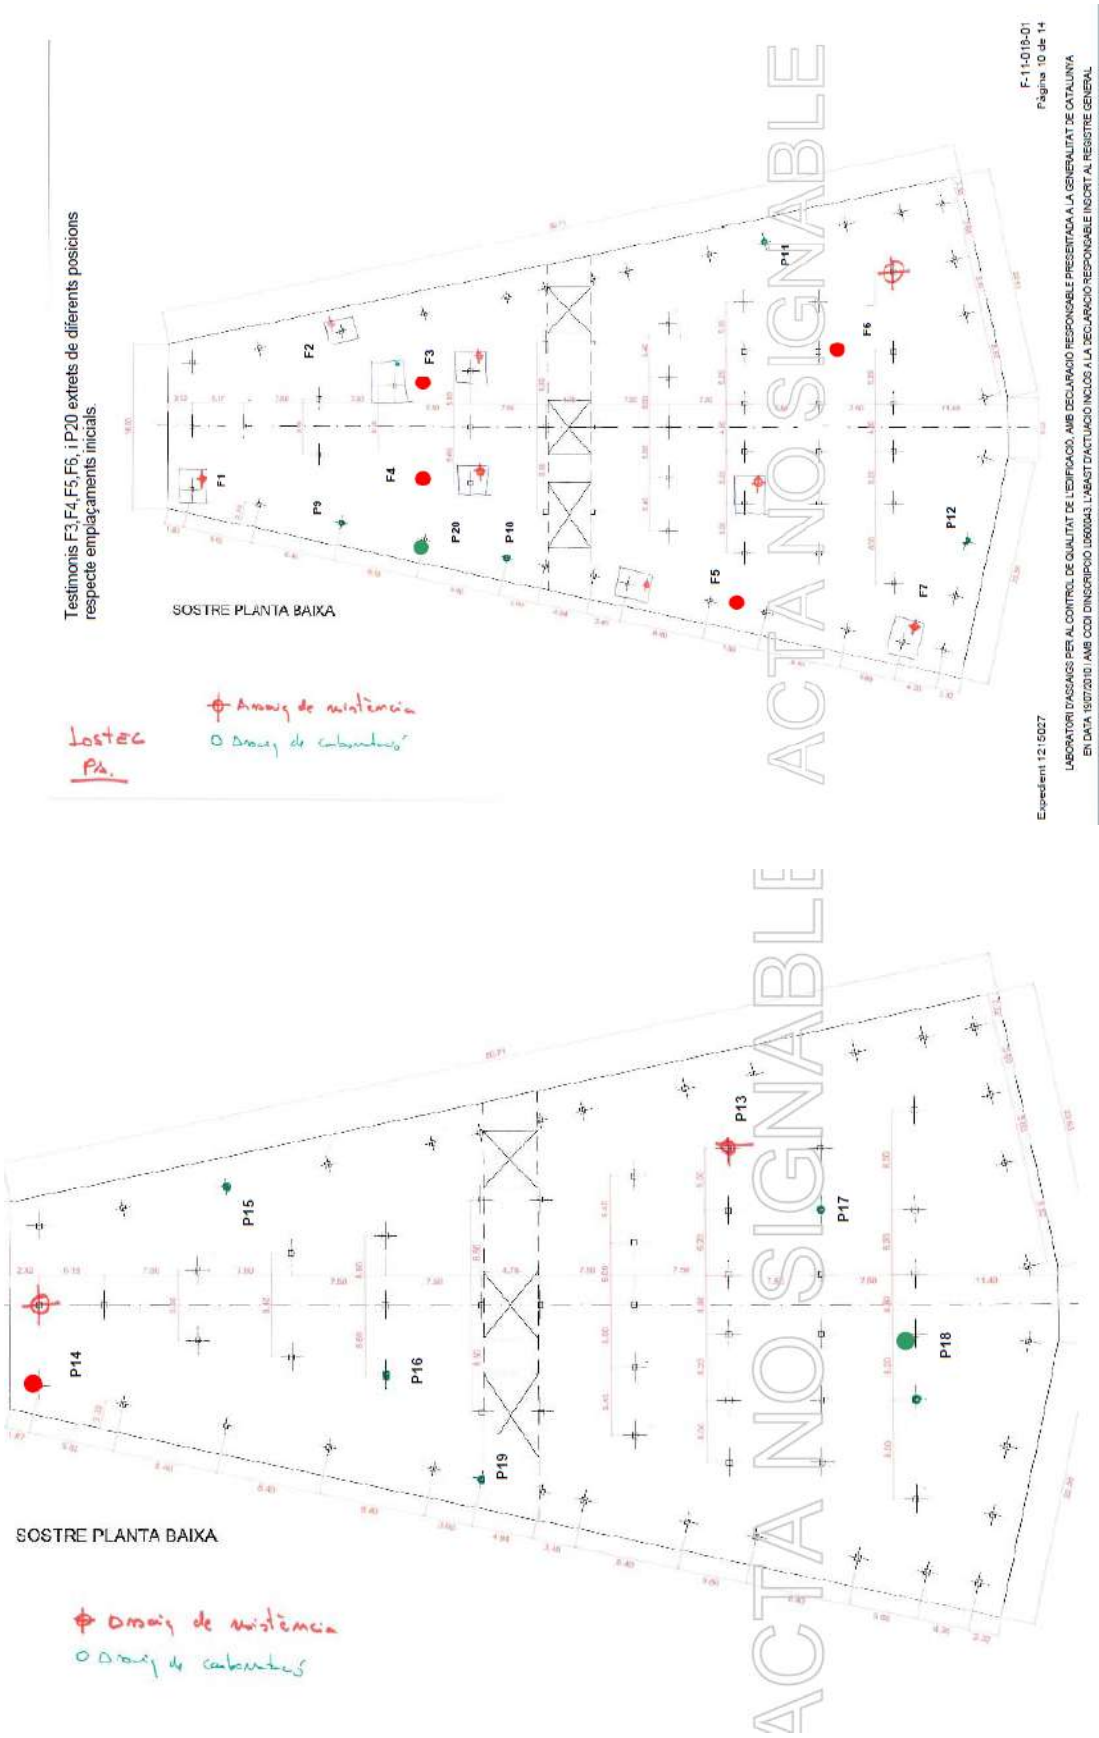
Segons els assaigs realitzats per LOSTEC entre el gener i el febrer 2012, dels quals s'adjunta plànol, les profunditats de carbonatació anaven de 19 a 70 mm, segons ubicació i exposició a l'aigua, cosa que significa que, 32 anys després de la seva construcció, ja s'havia carbonatat tot el recobriment del formigó i per tant aquest deixava de protegir l'armadura de l'oxidació.

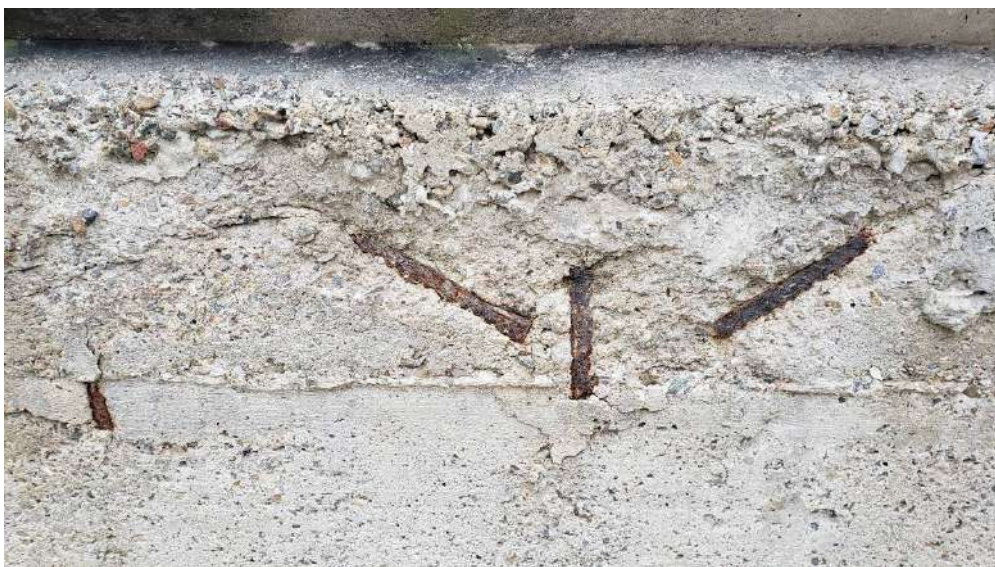
*Armadures sense recobriment als testers forjat rampa est*

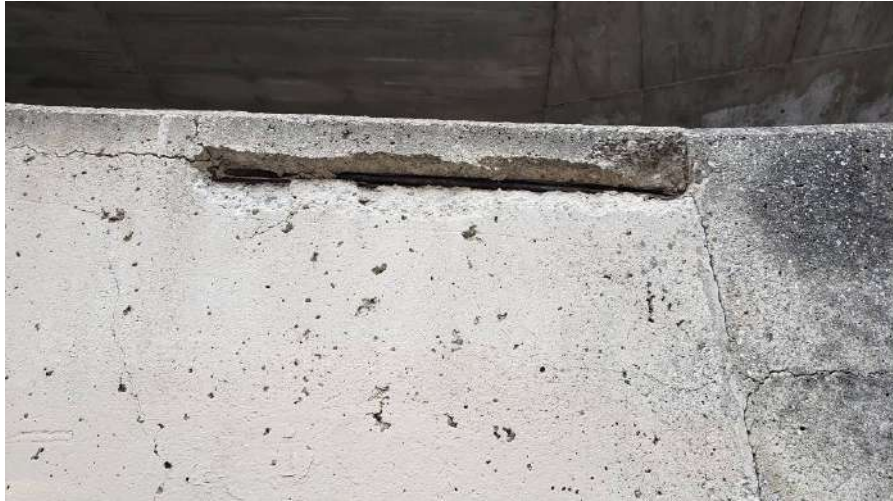
*Formigó escrostonat per oxidació armadura en barana rampa est*

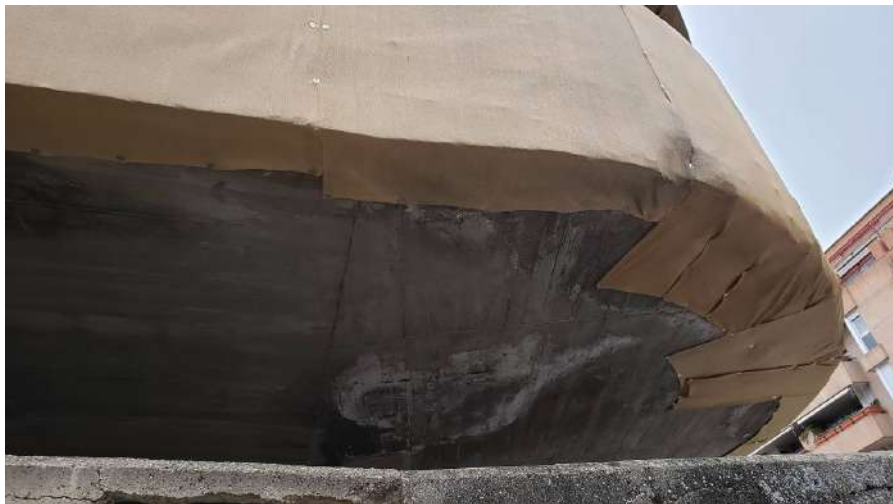
*Proteccions per escrostonat del formigó*

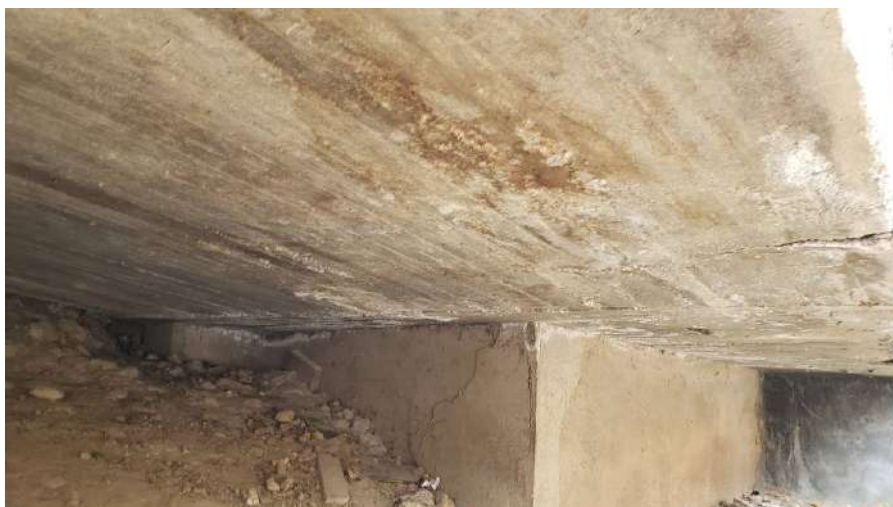
*Humitats inferior rampa est primer tram i escrostonats formigó dreta*

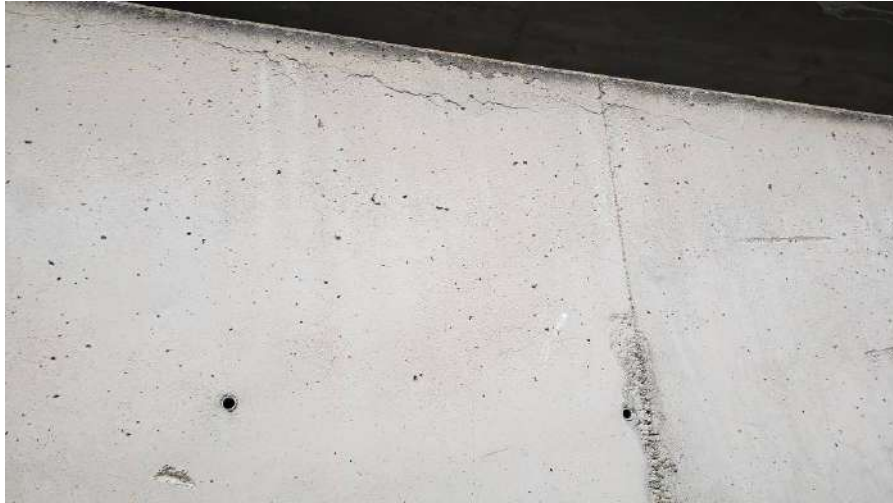
*Fissures horitzontals per oxidacions d'armadures longitudinals en barana rampa est*

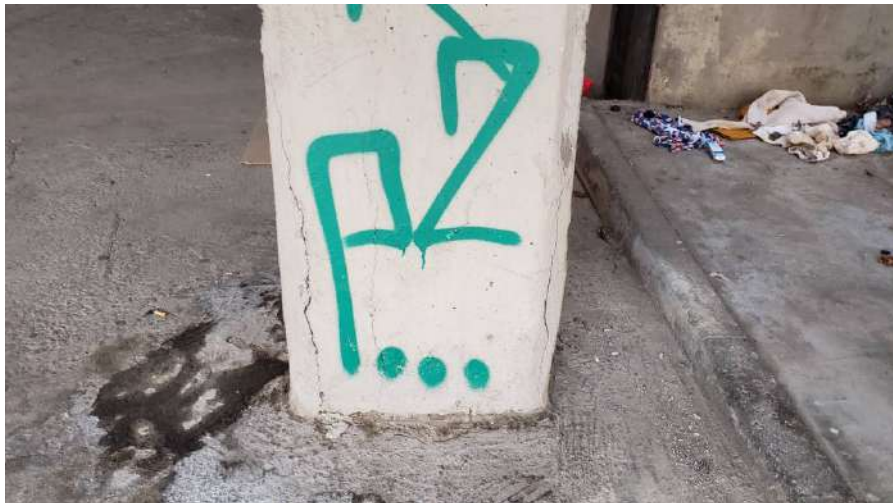
*Fissures verticals a pilars, per oxidació d'armat vertical en pilar ja reparat rampa est*

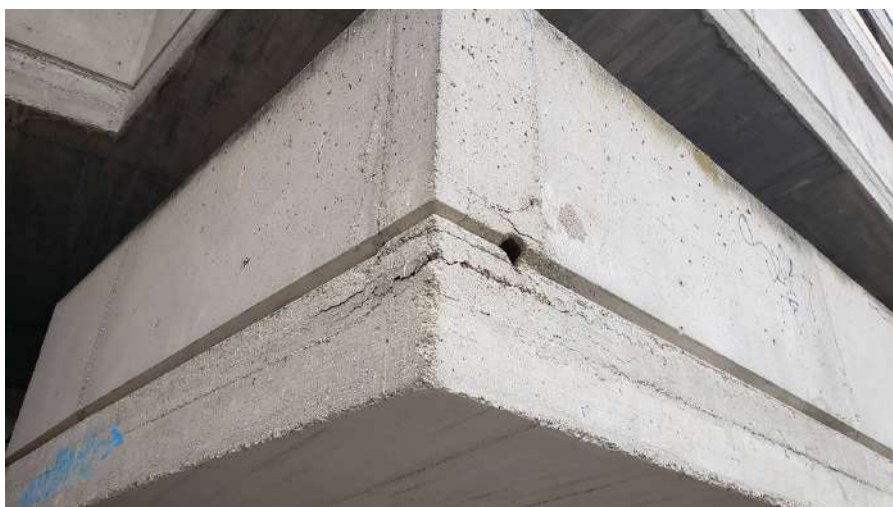
*Fissures horitzontals en forjat rampa est per oxidació armat llosa*

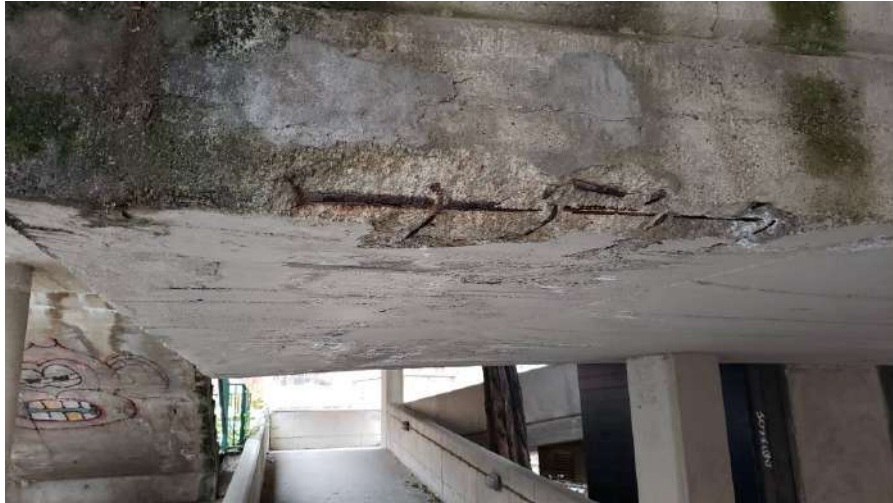
Oxidació i caiguda recobriments llosa rampa est

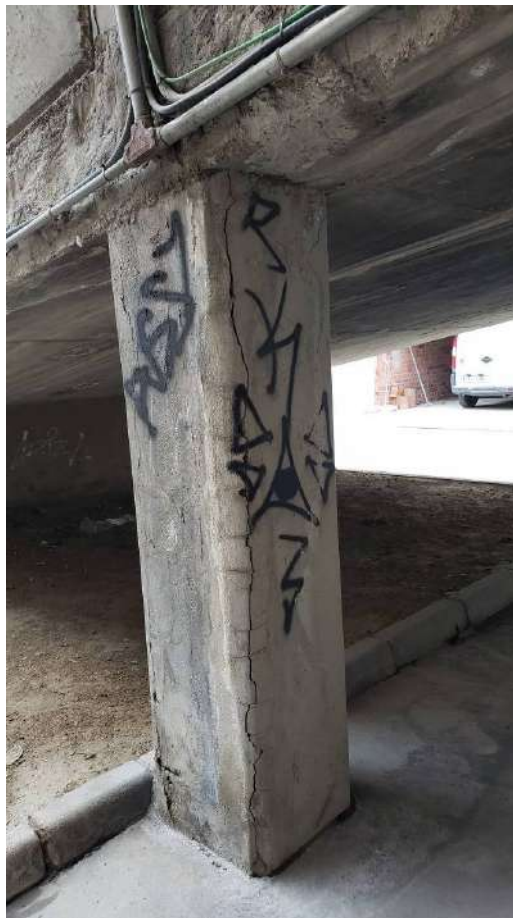
*Pilar amb armat longitudinal oxidat, fissures verticals tot i reparació*

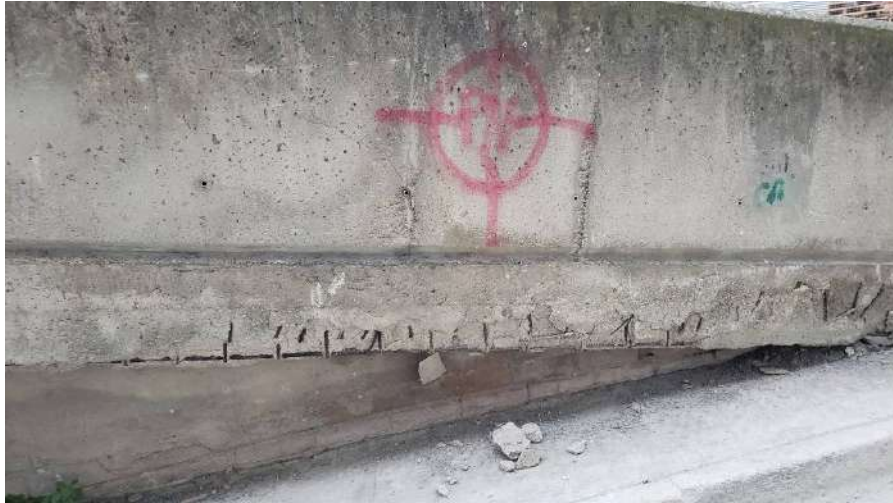
*Oxidació armat cantell llosa rampa de vianants est per falta de recobriment*

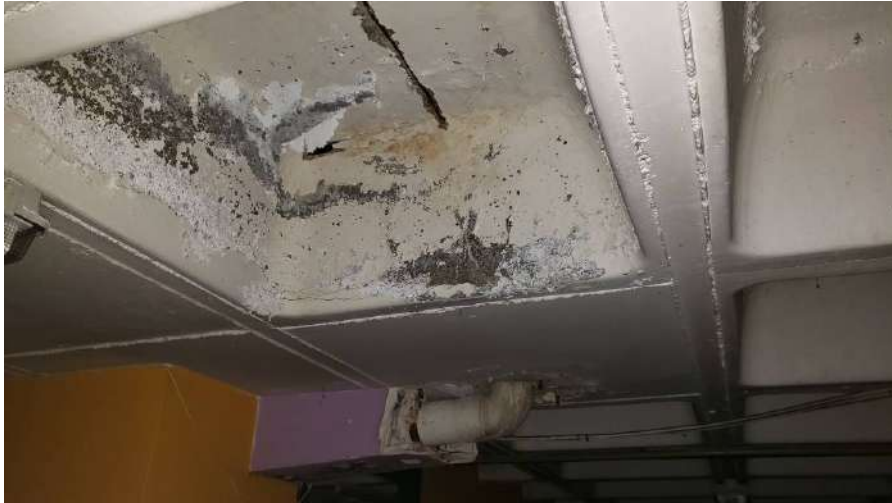
*Armatures sense recobriment i fissures sotre planta baixa zona altell oest local Ajuntament*

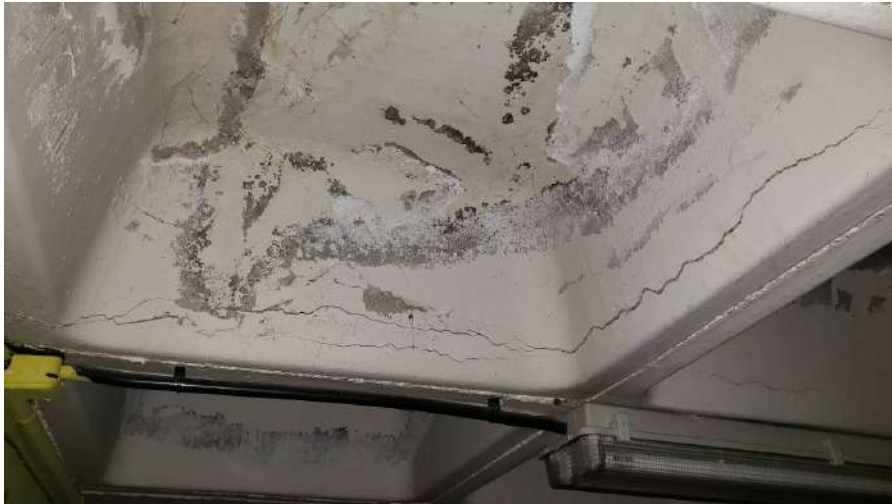
*Armatures sense recobriment i fissures sotre planta baixa zona altell oest*

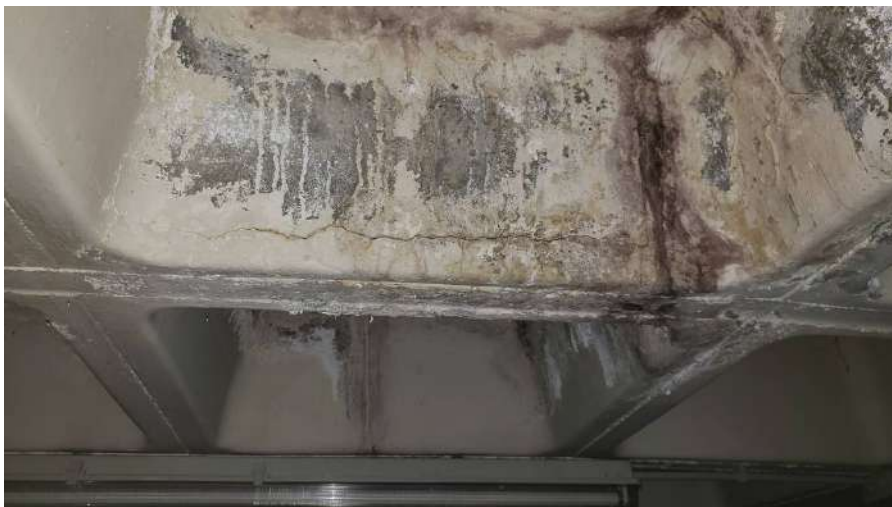
*Armatures sense recobriment i fissures sotre planta baixa zona altell oest*

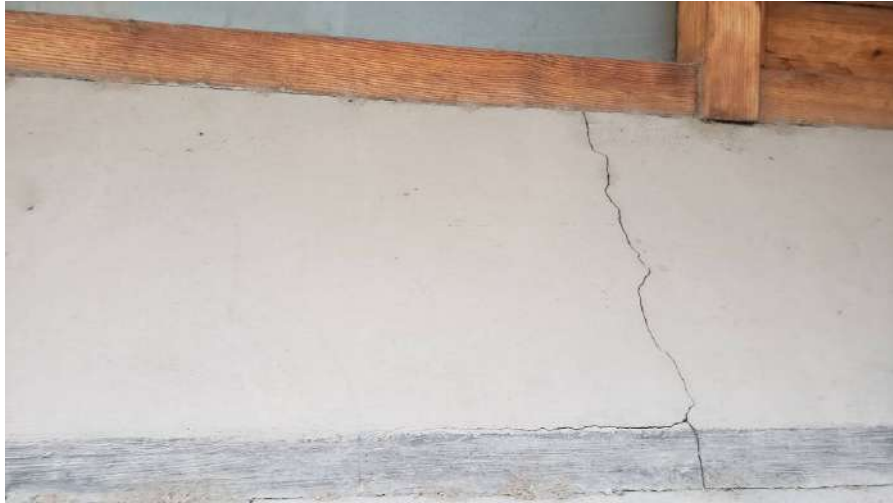
*Fissuresjàssera altell oest exterior*

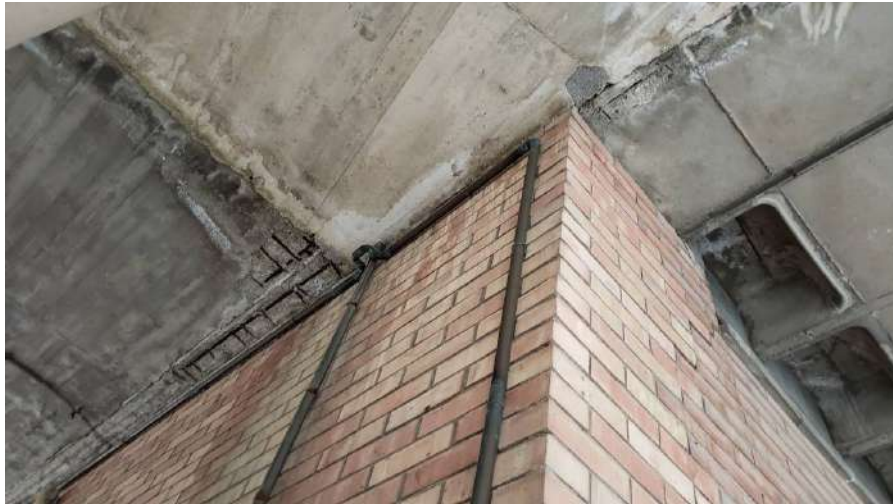
*Oxidació armadures, pèrdua recobriment i humitats zona nord-est.*

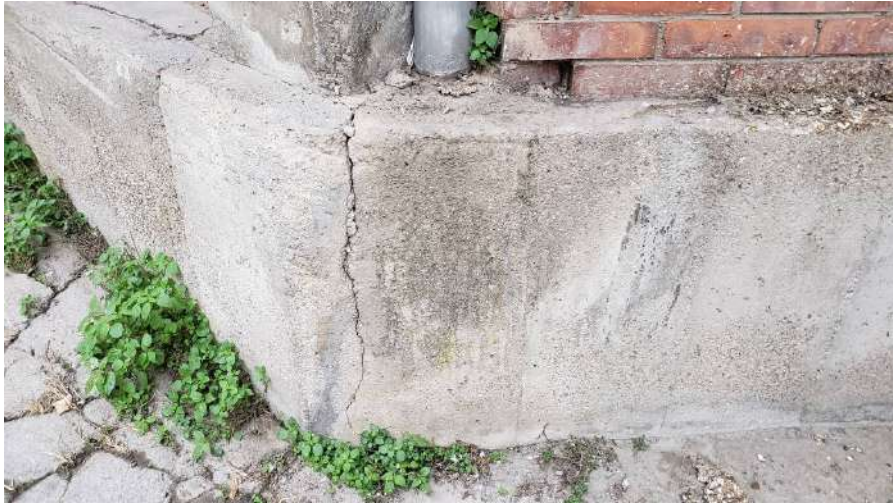
*Altres fissures menors al moll zona sud*

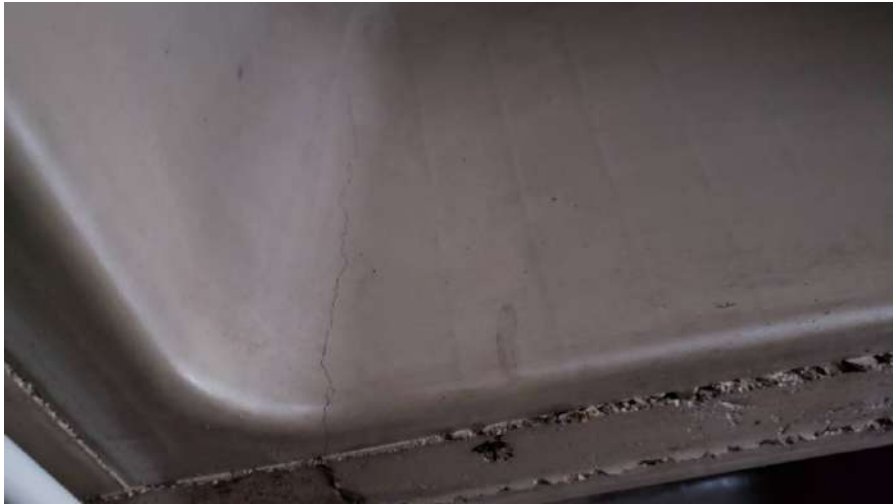
*Fissures sostre planta baixa altell interior oficines (pintat)*

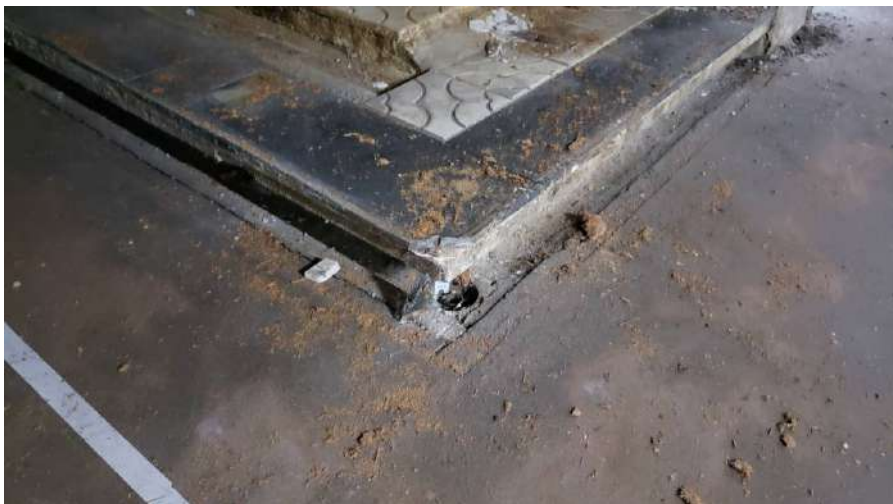
*Canals recollida i evacuació sostre planta baixa zona parades*

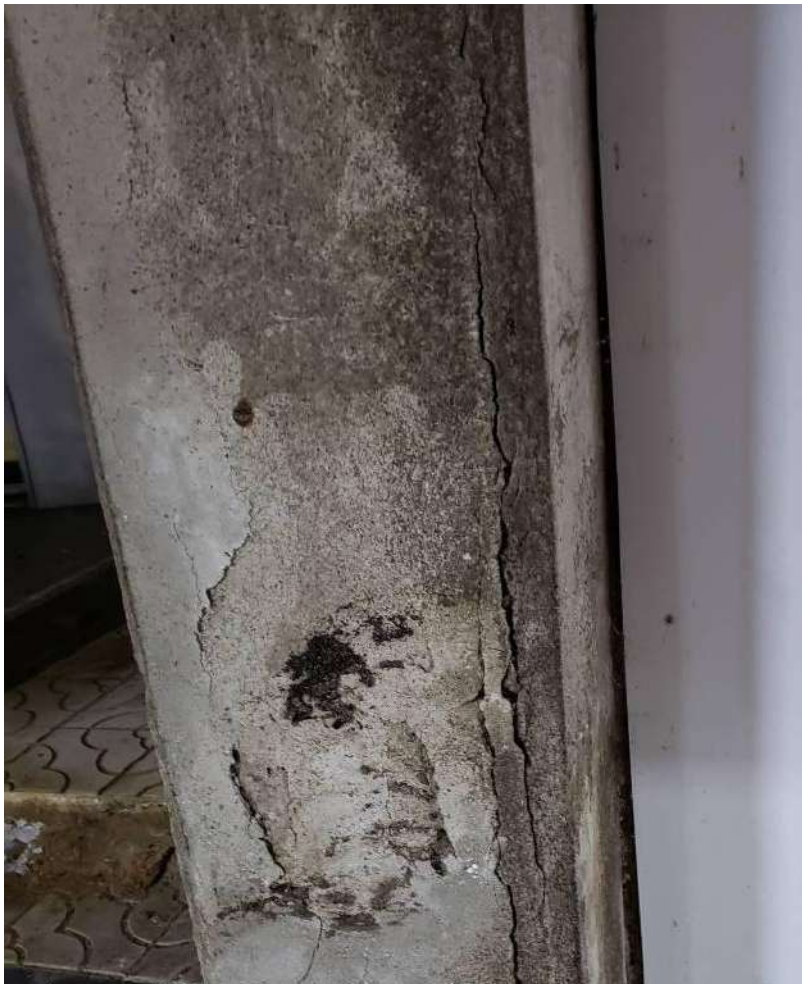
*Oxidació i escrostonat formigó d'armadures longitudinals pilar planta primera zona central*

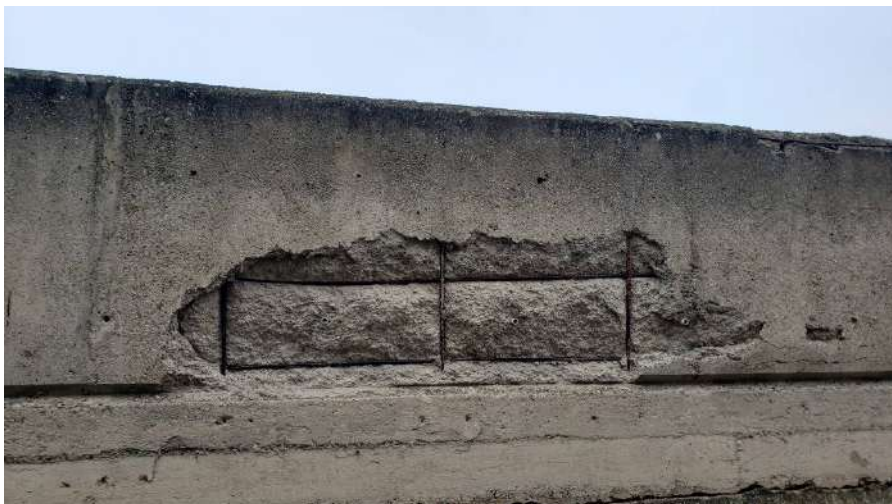
Oxidació i escrostonat formigó ampit coberta zona oest

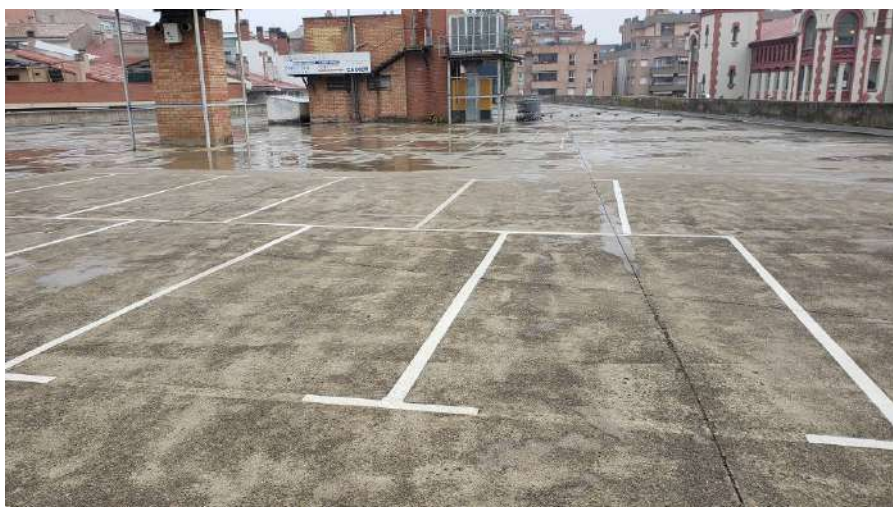
*Deteriorament paviment exterior per abrasió i gelades planta coberta*

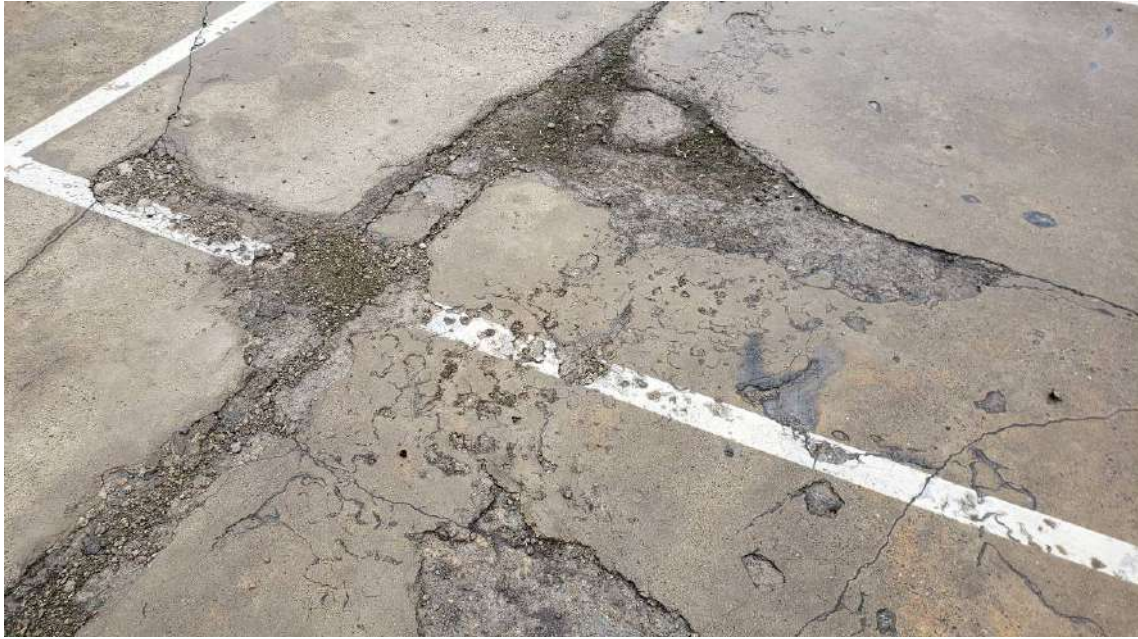
*Deteriorament paviment exterior per abrasió i gelades planta coberta*

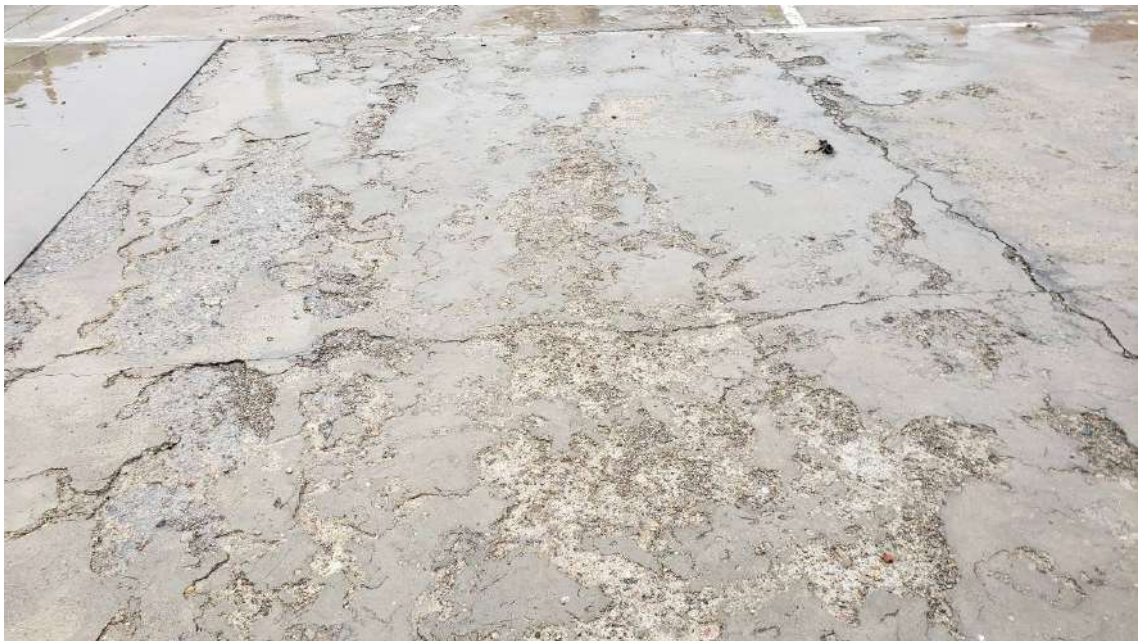
*Deteriorament paviment exterior per abrasió i gelades planta coberta*

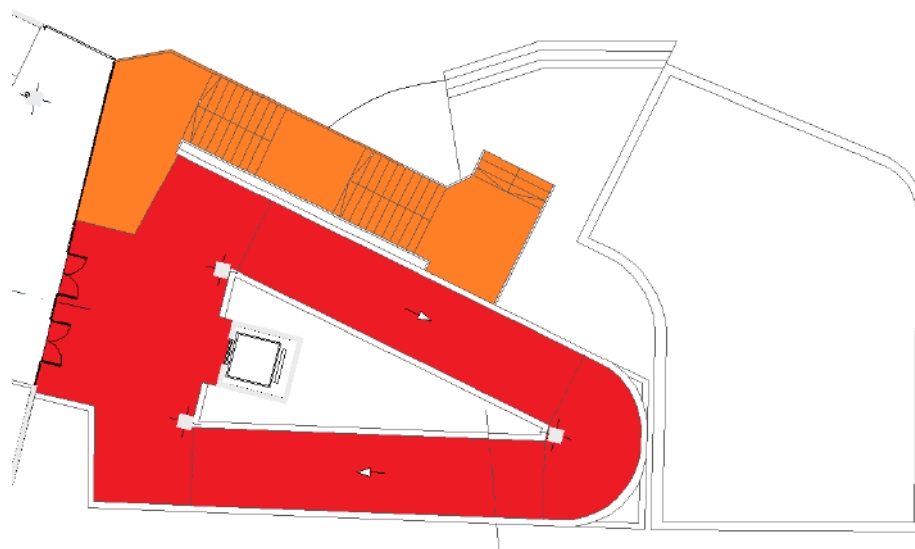
La degradació superficial del formigó és important de forma general, en cantells i en la cara inferior de les lloses massisses, tant de la rampa de vianants com de l'escala d'accés, així com de les parts inferiors dels pilars. Cal valorar que donada l'escassa altura de pas a les rampes de vianants (2,05 metres) i el pendent longitudinal (10%, molt superior al 6% del DB-SUA per rampes d'itinerari accessible de més de 6 metres de longitud), no té sentit la rehabilitació estructural d'aquests elements, per consolidar un accés igualment no accessible. Deixant de banda aquesta apreciació, en cas rehabilitar-lo igualment, el procediment comprèn els següents treballs:

**A- Un primer cas en que el formigó vist no mostra fissures** i per tant oxidació interior de l'armadura però en canvi està carbonatat segons assaigs LOSTEC de l'any 2012 i per tant no protegeix les armadures. En aquest cas caldrà el sanejament previ de la superfície i la posterior aplicació de protecció per la carbonatació. Segons assaigs això passa als pilars, en canvi no a les cares superiors dels forjats que es troben protegits per capes d'anivellament, pendents o d'acabat. En canvi les cares inferiors dels forjats mostren signes de carbonatació, amb caiguda de recobriment per oxidació de les armadures, per tant s'aplicarà aquesta protecció on no hi hagi caiguda de recobriment per prevenir-la i es repararà on hi hagi desprendiments. Bàsicament s'aplicarà protecció a la carbonatació a les parts vistes del formigó (quan tenim paviments d'acabat o formigó de pendents aquest ha protegit el formigó). Cost per m2 de 39,37 €/m2 (9,83 €/m2 + 29,54 €/m2).

**B- Un segon cas pels elements de formigó que mostren fissures** produïdes de l'oxidació interior de l'armadura o que mostren directament l'armadura oxidada. En aquest cas la reparació consistirà en primer aplicar un pont d'unió i passivació de l'armadura d'acer (en molts casos també caldrà restituir l'armadura deteriorada mitjançant l'adhesió d'armats soldats entre trams sans d'armadura) i en segon realitzar una reparació del formigó restablint un recobriment mínim de 25 mm. Cost 89,99 €/m<sup>2</sup> (9,83 €/m<sup>2</sup> + 8,09 €/m<sup>2</sup> + 72,07 €/m<sup>2</sup>).

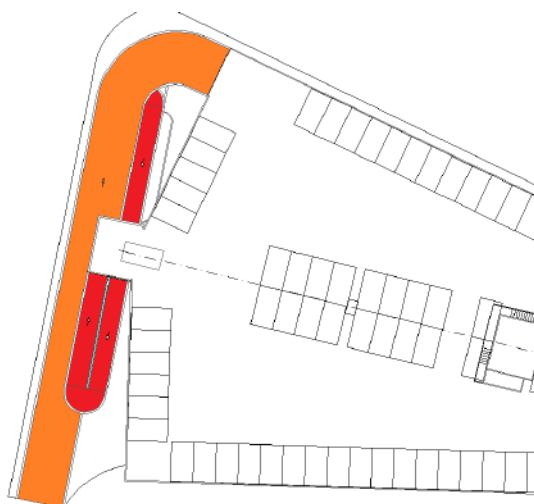
Com al nucli est, la degradació superficial del formigó al nucli oest és important de forma general, malgrat la rampa de cotxes té un millor estat de conservació tant per la part inferior com per la superior. En canvi els pilars presenten un estat de deteriorament superior al nucli est, amb fissures a les armadures longitudinals que arriben a tota l'altura del pilar en alguns casos.

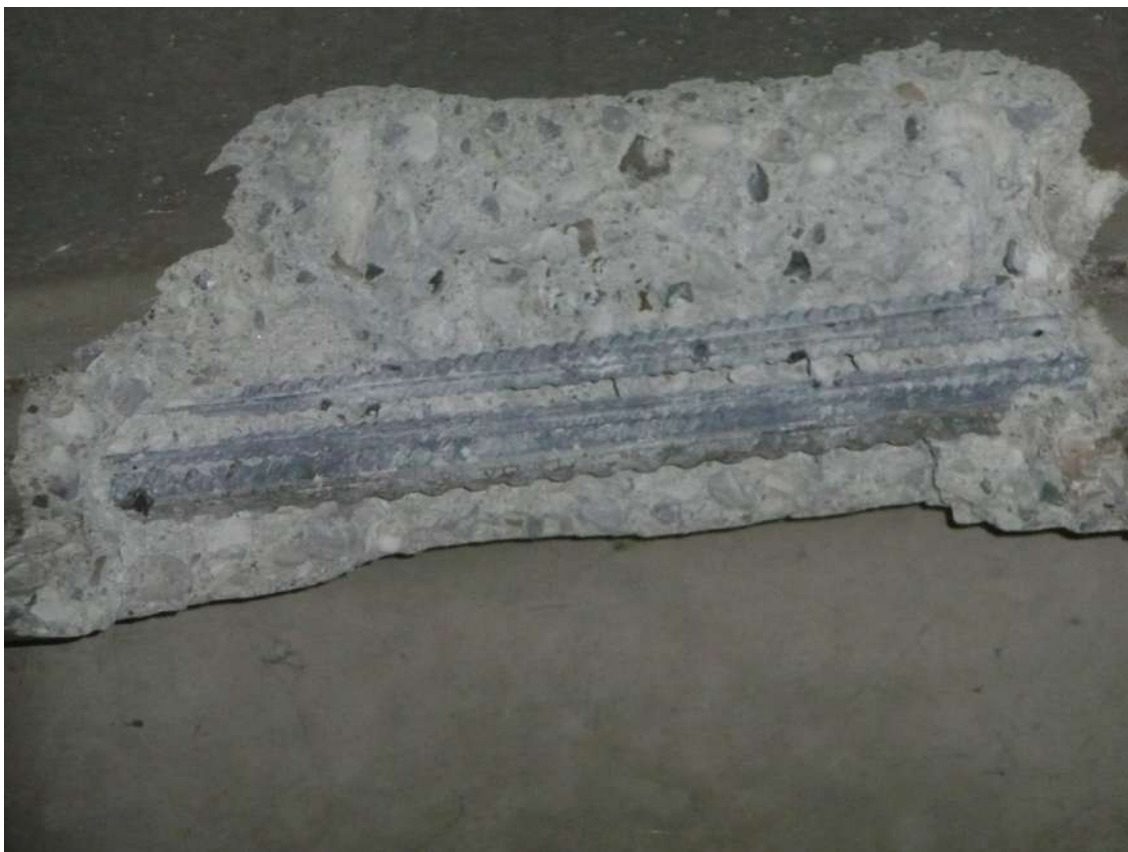
## CATA 8P

Projecte : 1D8+1D10+1D25

Real : 1D8+1D10+1D25 + 1D10

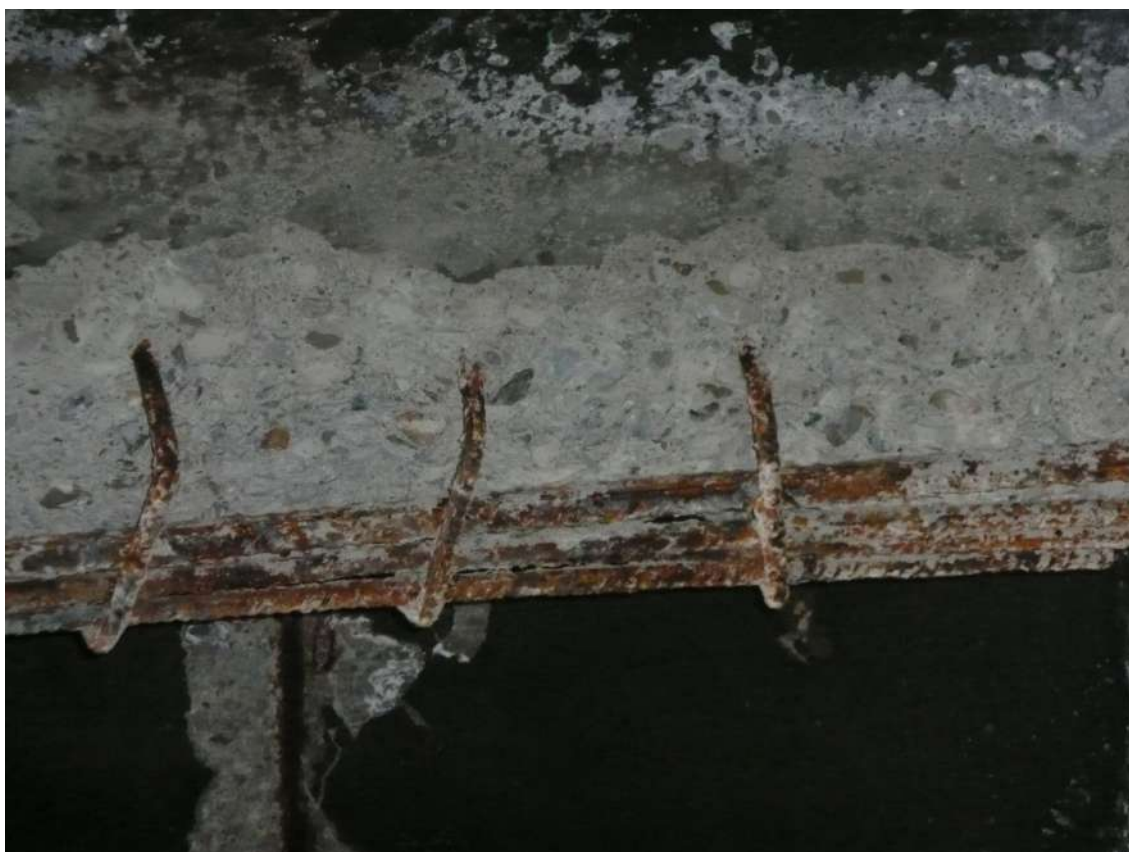
## CATA 14P

Projecte : 2D10+1D16

Real : 2D10+1D16 ( Es veu l'armadura de tallants, D6/26 CM) Comprovat in situ estant a 10 cm i és armadura de D 8

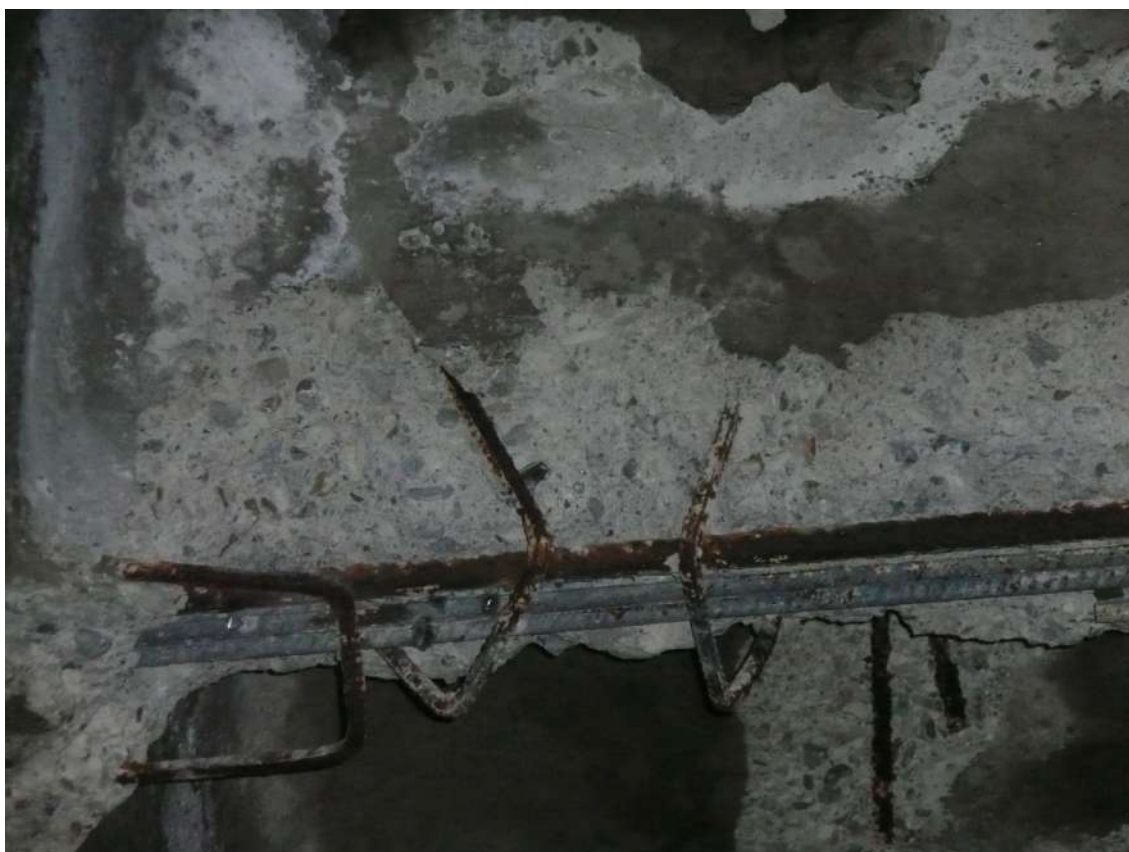
## CATA 15P

Projecte : 2D10+1D16

Real : 2D10+1D16 ( Es veu l'armadura de tallants, D6/26 CM) Comprovat in situ estant a 10 cm i és armadura de D 8

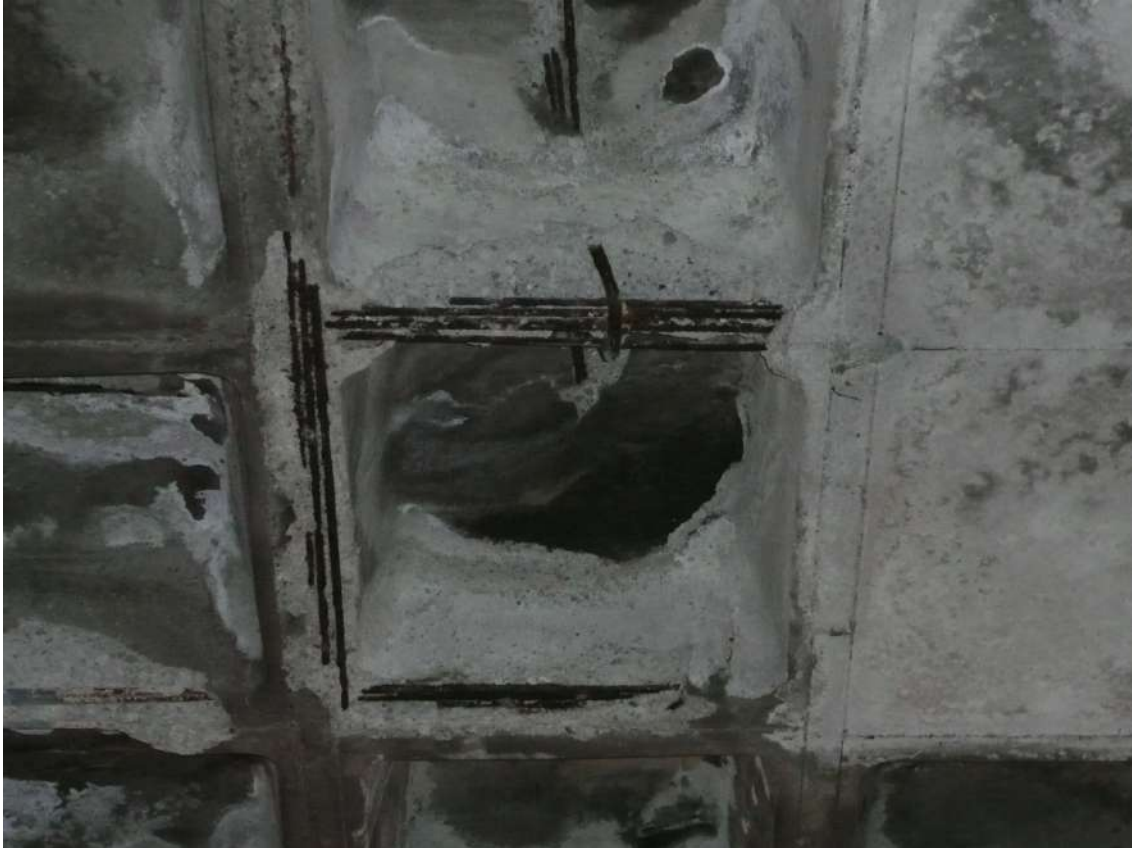
## CATA 18P i 19P

Tot i que a simple vista pot semblar un estat precari no es detecten pèrdues de secció

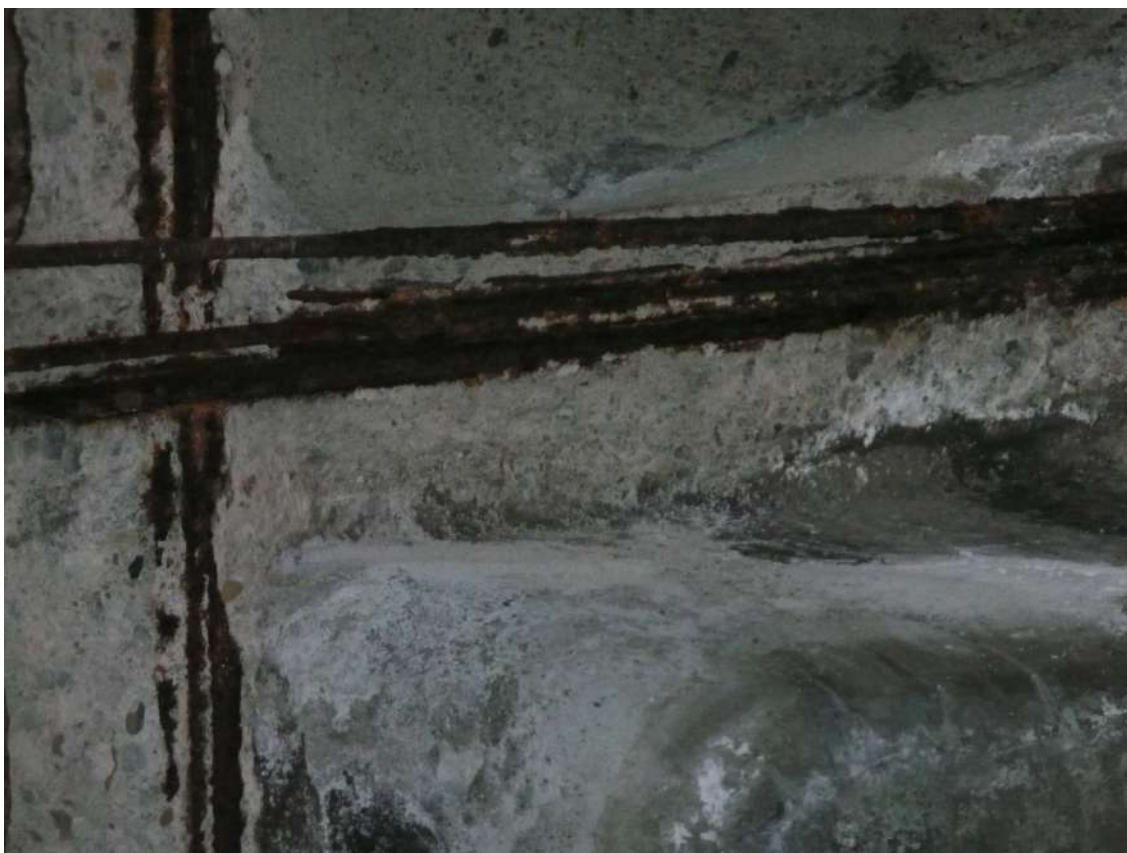
## CATA CAPITELL 21' RIUS

En els capitells no presenten pèrdues de secció de les armadures, en canvi els rius entre el capitel·l 21' i el 5' si presenten pèrdues de secció de 1mm del perímetre.

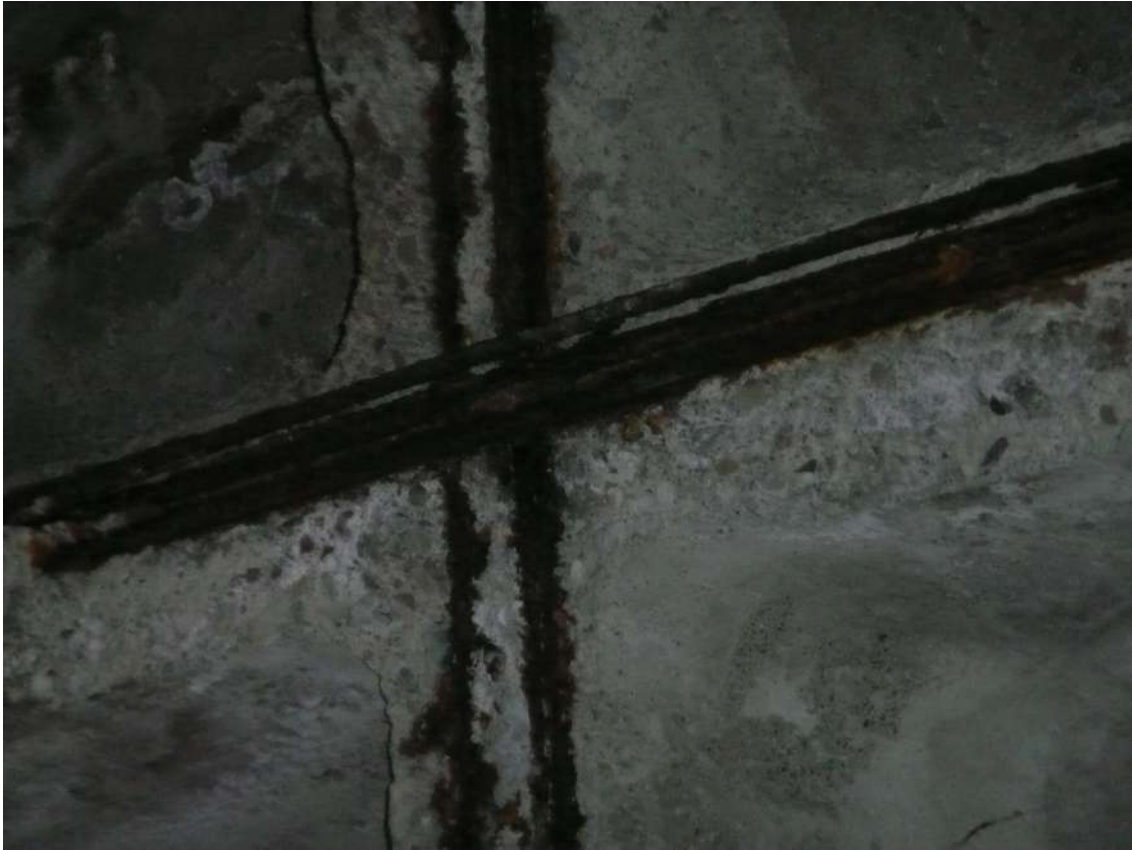
En els capitells no presenten pèrdues de secció de les armadures, en canvi els rius entre el capítell 21' i el 5' si presenten pèrdues de secció de 1mm del perímetre.

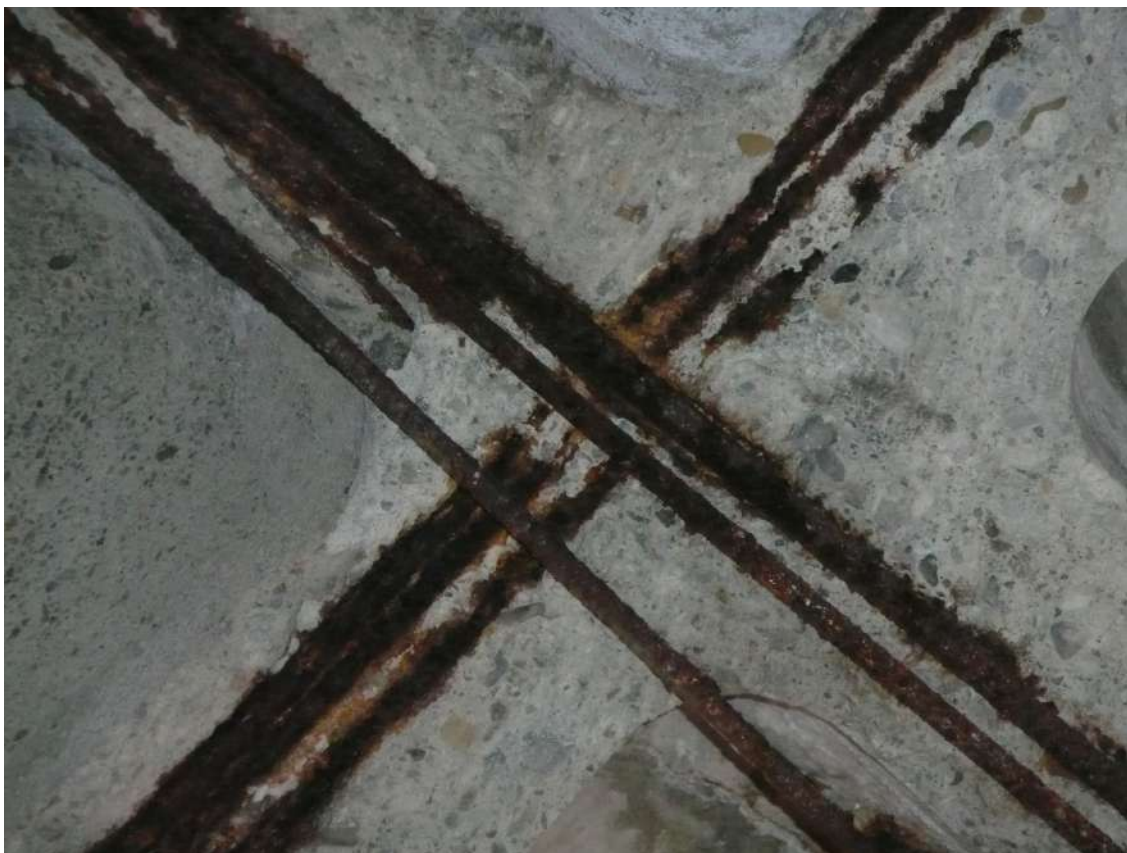
En els capitells no presenten pèrdues de secció de les armadures, en canvi els rius entre el capitel·l 21' i el 5' si presenten pèrdues de secció de 1mm del perímetre.
