**Estudi de la viabilitat tècnica i econòmica de la rehabilitació de l'estructura i la impermeabilització de l'edifici del Mercat Municipal de Vic**

**Data:** 11/12/2023

**Emplaçament:** Vic, Osona (BARCELONA)

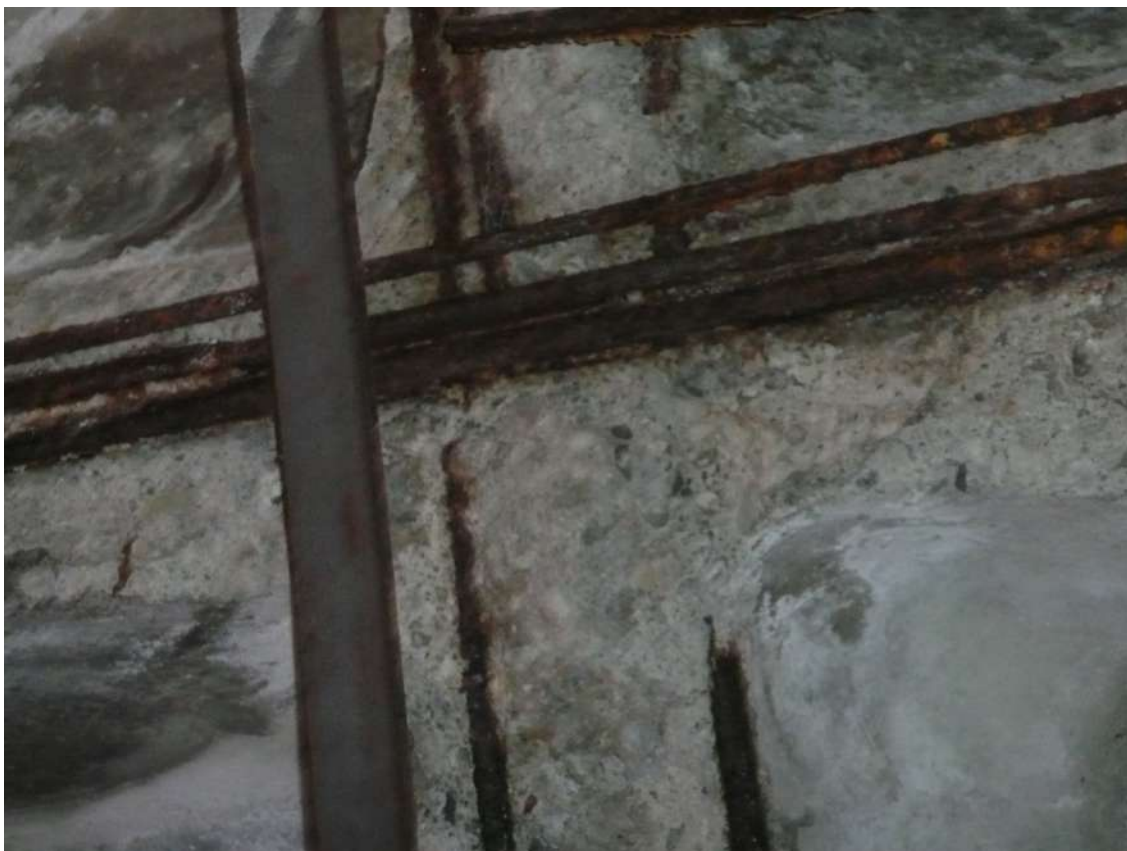
En els capitells no presenten pèrdues de secció de les armadures, en canvi els rius entre el capitel·l 21' i el 5' si presenten pèrdues de secció de 1mm del perímetre.

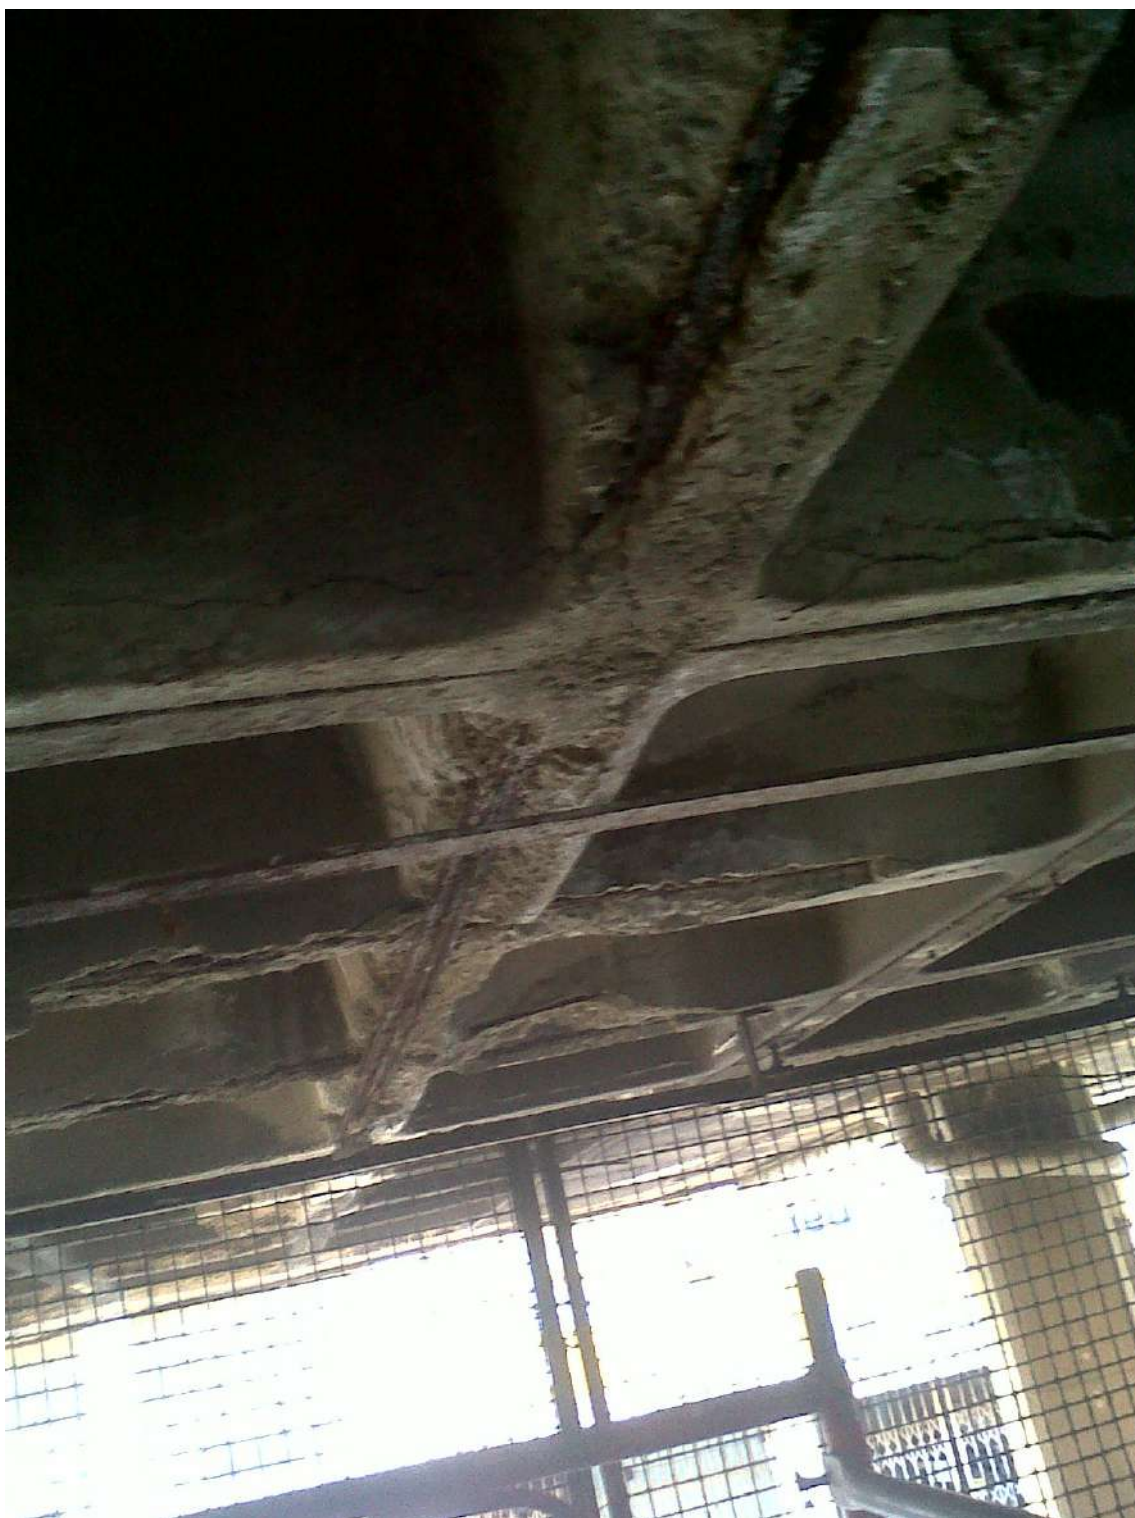
S'observa un riu amb l'armadura despenjada, s'apuntala de manera preventiva.

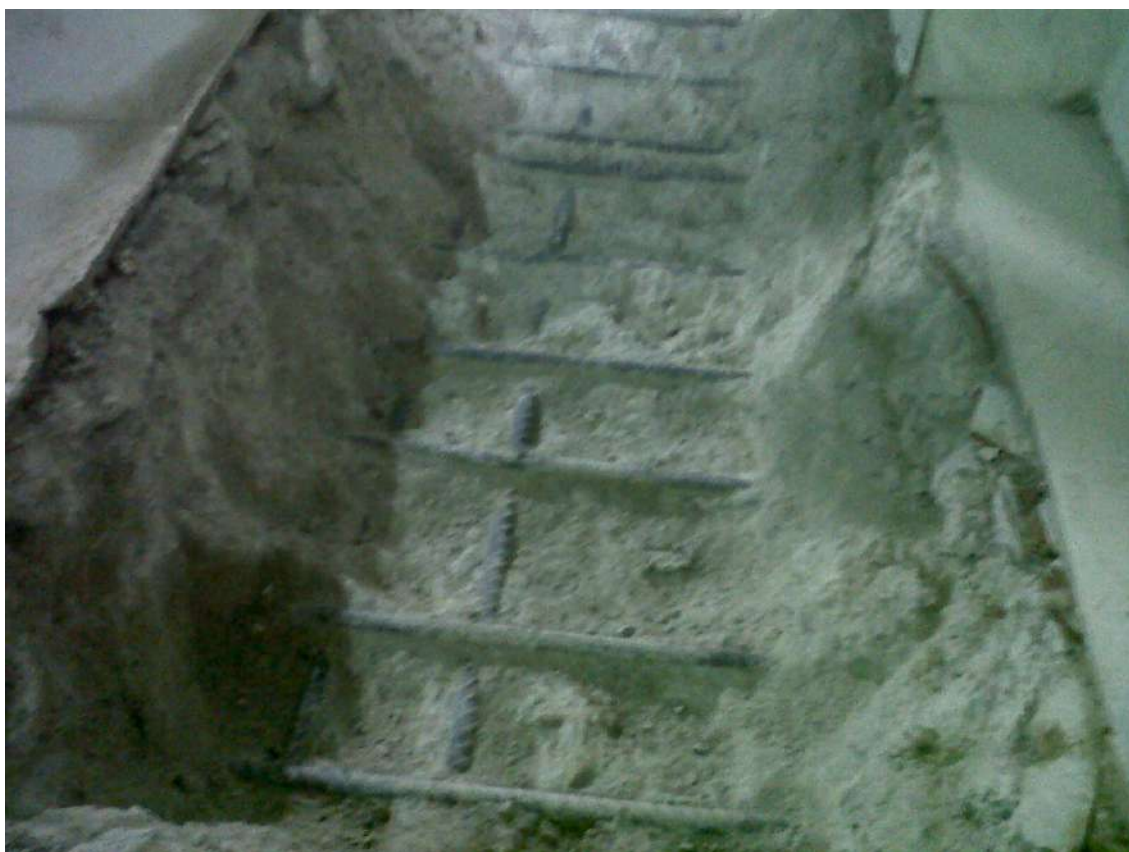
## CAPITELL 20'

Es comprovén in situ, són correctes, hi ha D14.

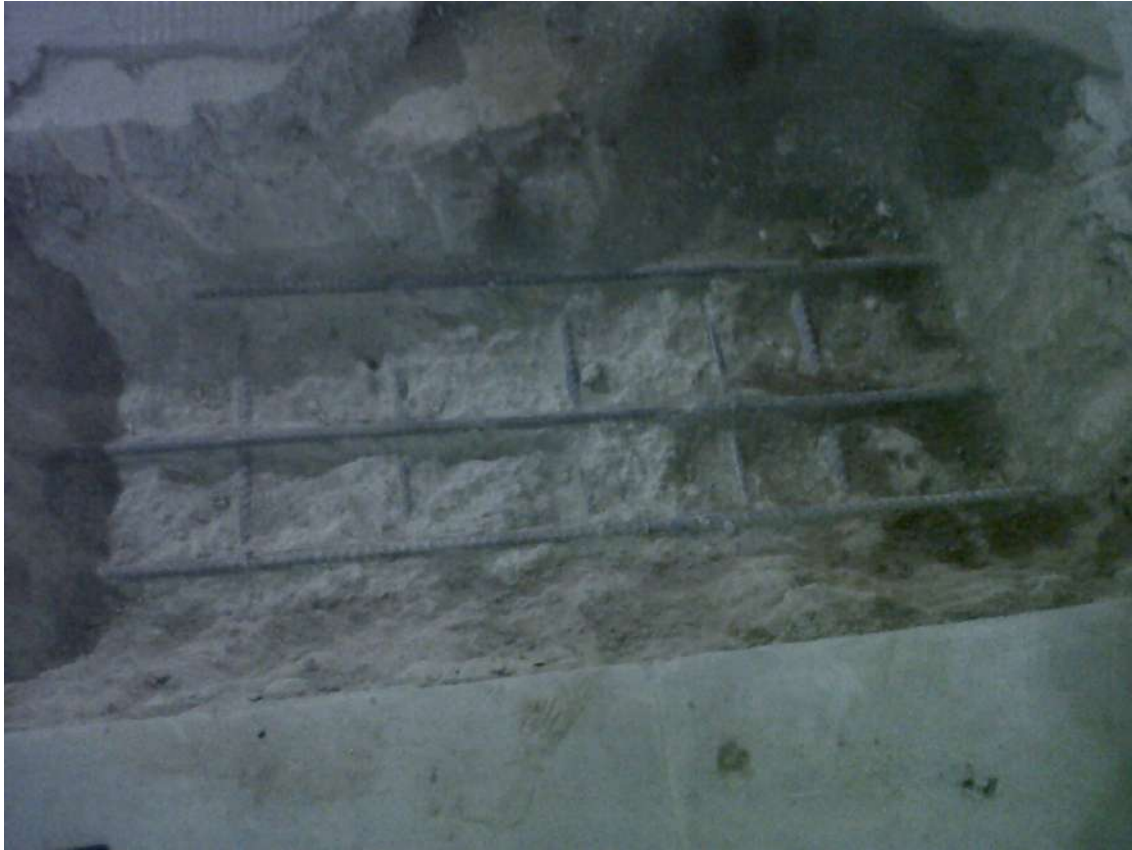
Es fa una cata en sentit longitudinal i es veu l'armat segons projecte.

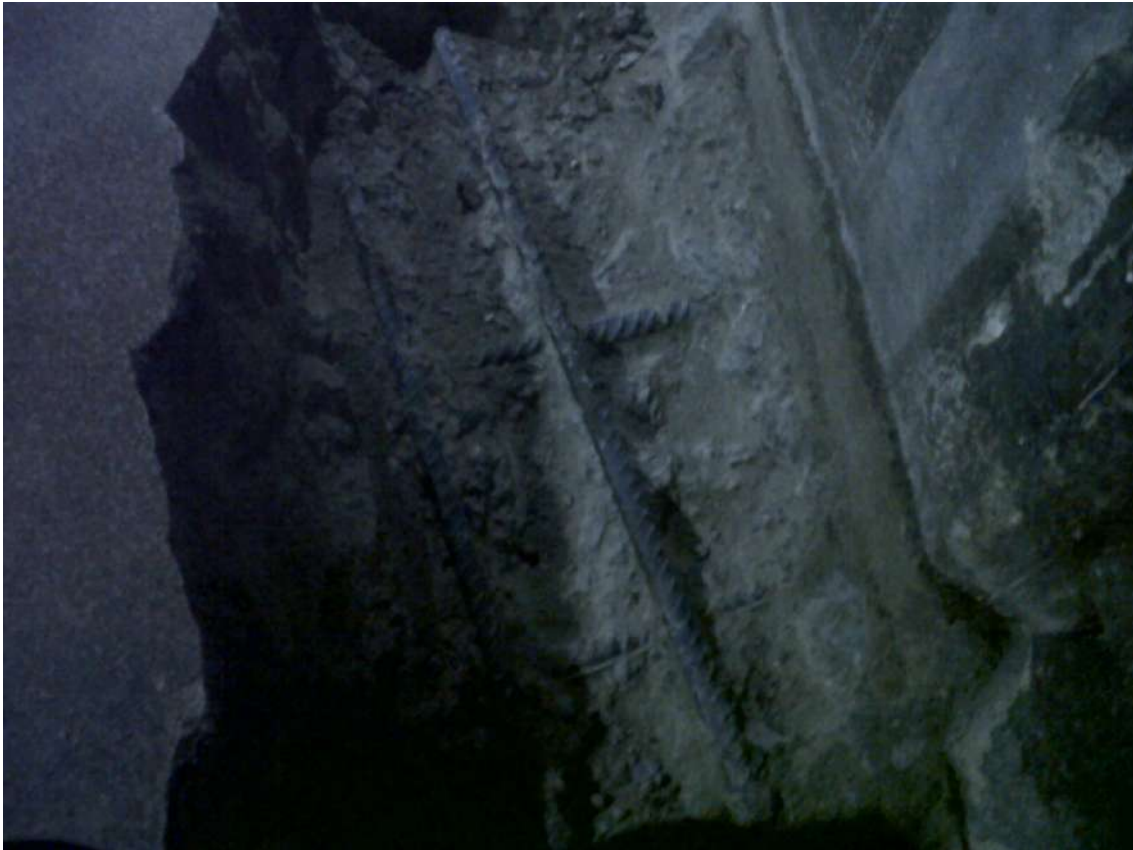
## CAPITELL 6'

L'armat es troba en perfecte estat i comprovat segons armat previst en projecte és correcte.
