**ACTUACIÓ PER LA REPARACIÓ DE LA COBERTA DEL PALAU MUNICIPAL
D'ESPORTS, A LA SEU D'URGELL.**

MEMÒRIA

Setembre 2023

Promotor: Parc del Segre S.A.

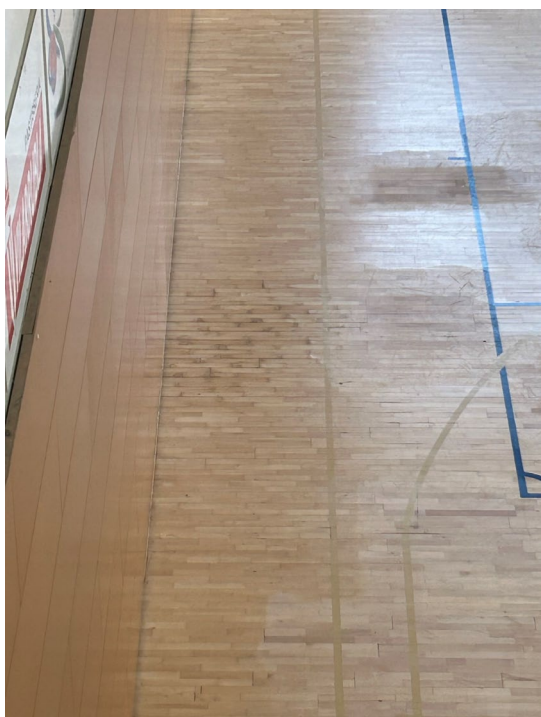
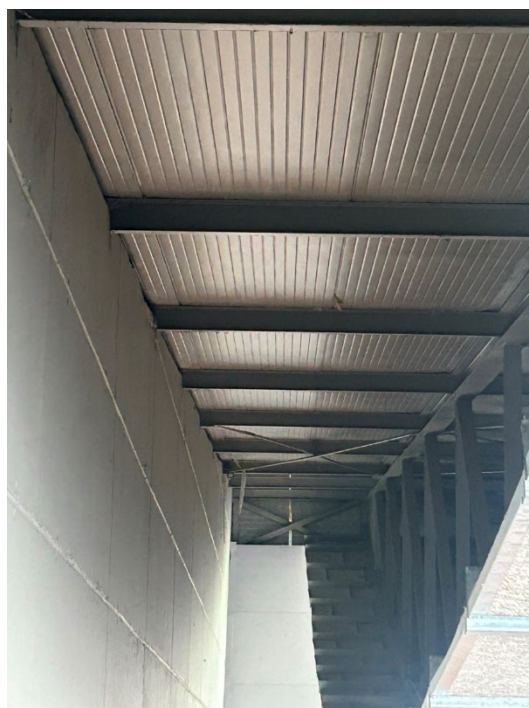
Antigues humitats en el parquet de pista a la zona central i laterals confrontants, que segons conversa amb l'encarregat municipal de manteniment de l'edifici -present també a la visita- varen ser solucionades "a precari" amb la col·locació d'una làmina plàstica per sobre de l'actual cel·ras de plaques fono absorbents.

Humitats encara existents a la banda central, a tocar de la zona dels magatzems de la façana nord del Palau.

Humitats encara existents, disminuïdes en el temps, a la banda est i oest del Palau, a prop de la zona de grades del Palau, a tocar de les façanes exteriors del volum de pista. Aquestes humitats es produeixen a l'espai existent entre la paret i el cel·ras de plaques fono absorbents.

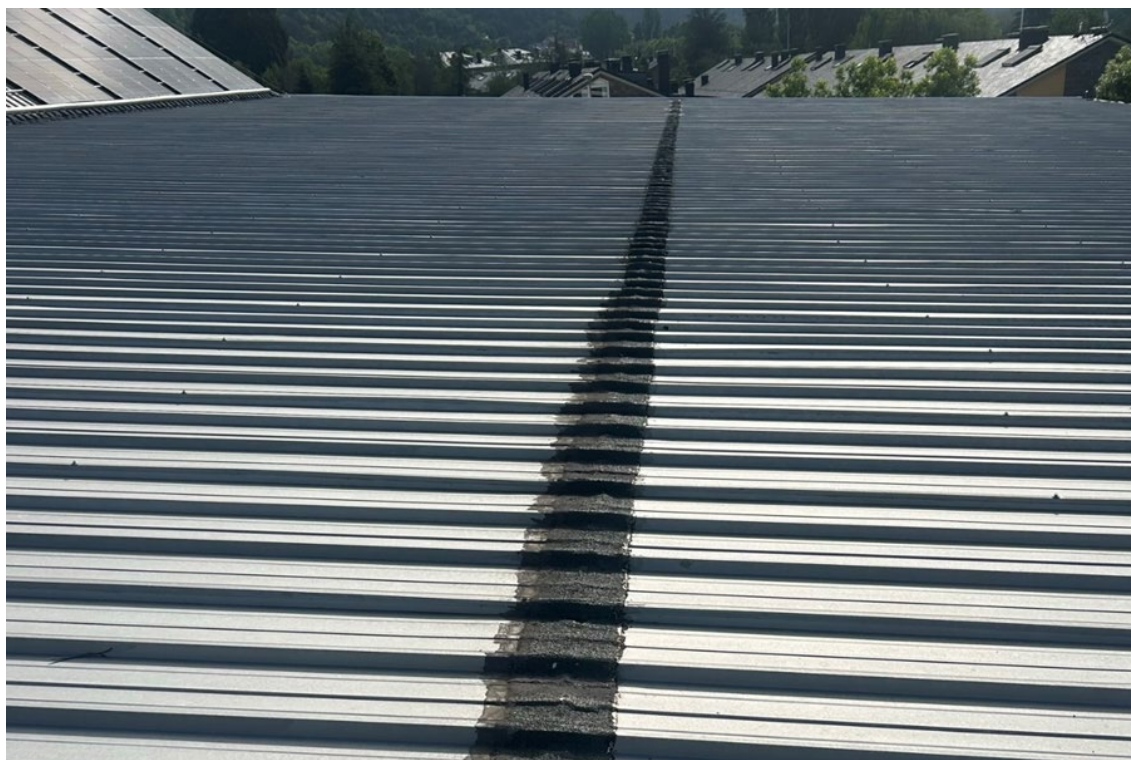
Una es correspon al reforç amb làmina impermeabilitzant situat a la única junta transversal de la superfície de coberta.

Les goteres centrals no sembla que provinquin de la junta transversal de plaques de la coberta principal. Més aviat han de provenir de la junta de coberta que es conforma en el canvi de pla entre la coberta principal i la coberta de major pendent on es situen els captadors solars, tèrmics i fotovoltaïcs, i que transcorre per l'interior de les plaques de

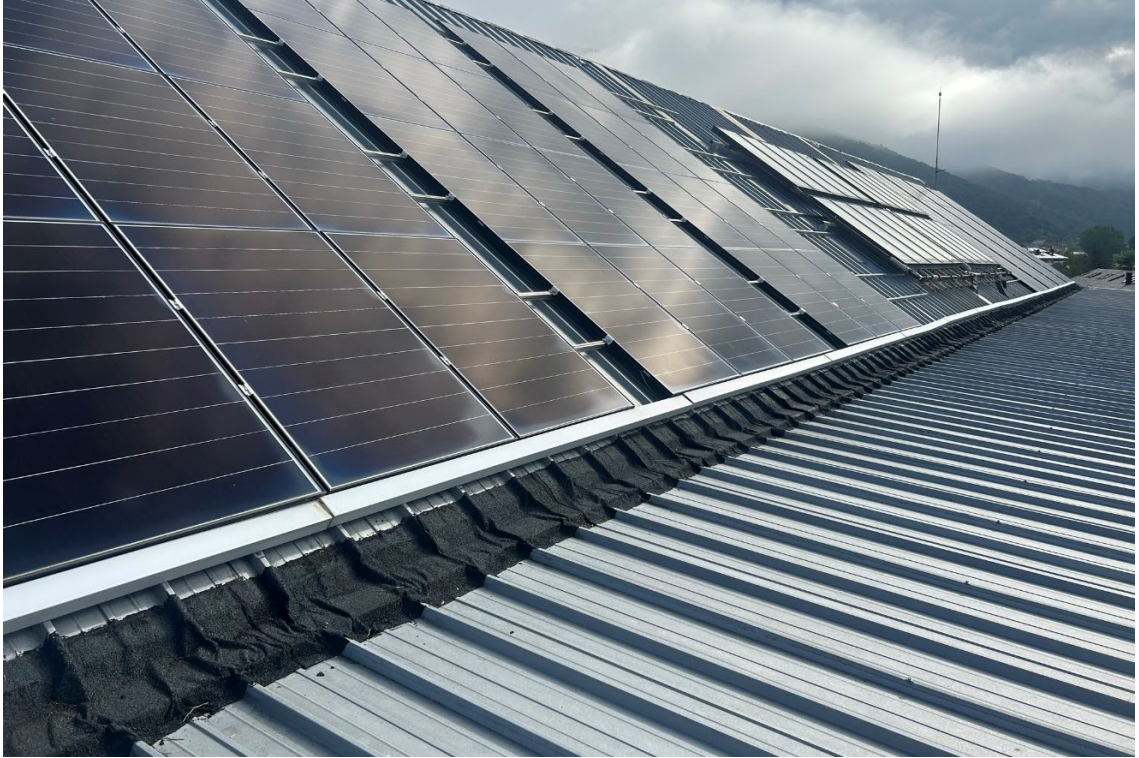
L'altra es correspon al reforç amb làmina impermeabilitzant situat al canvi de pla entre la coberta principal i la coberta amb major pendent on es van situar el seu moment els captador tèrmics per ACS i calefacció i on s'han col·locat amb posterioritat un seguit de plaques fotovoltaïques.

En la trobada de les dues pendents de la coberta és situa el punt més desfavorable en quant a una potencial entrada d'aigua. Per això, es col·loquen dues planxes plegades d'alumini: una, per sota del panell de pendent superior y per sobre del panell de pendent inferior, que dirigirà l'aigua de pluja cap al canaló inferior; i una altra per sota d'ambdós panells, que dirigirà l'aigua cap a la coberta existent, evitant el seu punt més desfavorable, en cas d'una possible filtració d'aigua.

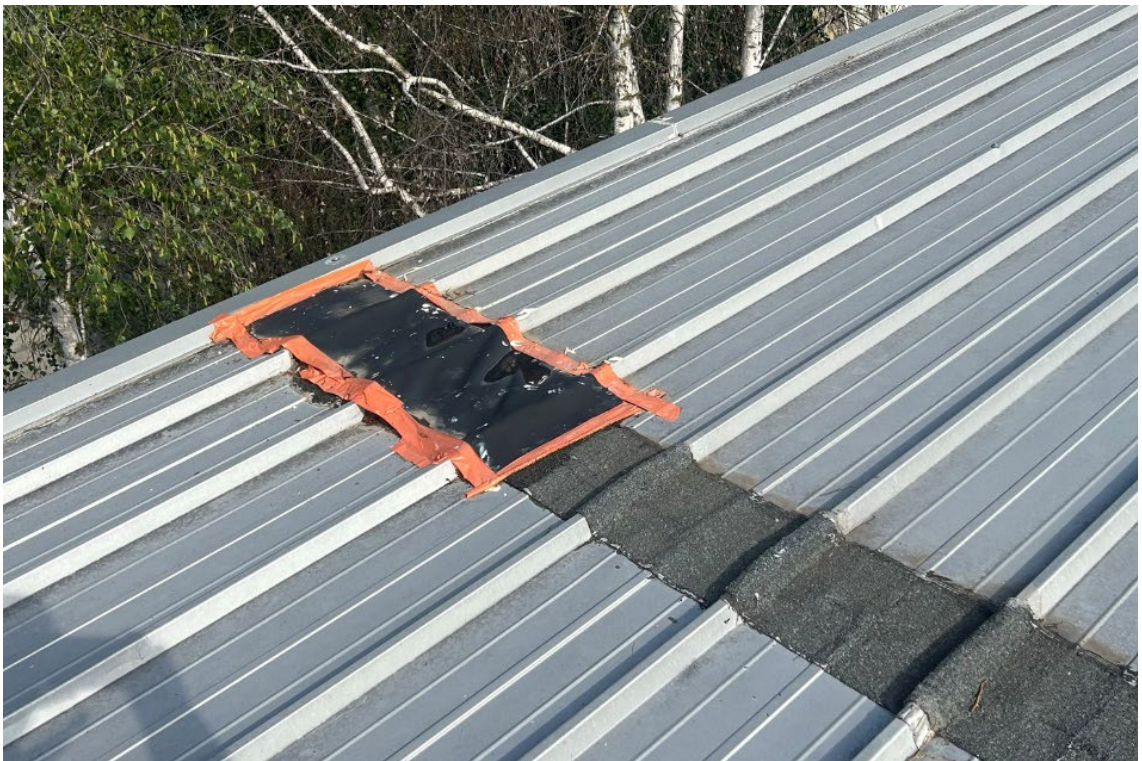
A la banda est i oest on s'ha procedit al ressegellament de la junta entre les plaques de coberta i el seu remat fins a la façana i actuacions puntuals a la mateixa banda oest d'apedaçament amb material plàstic.

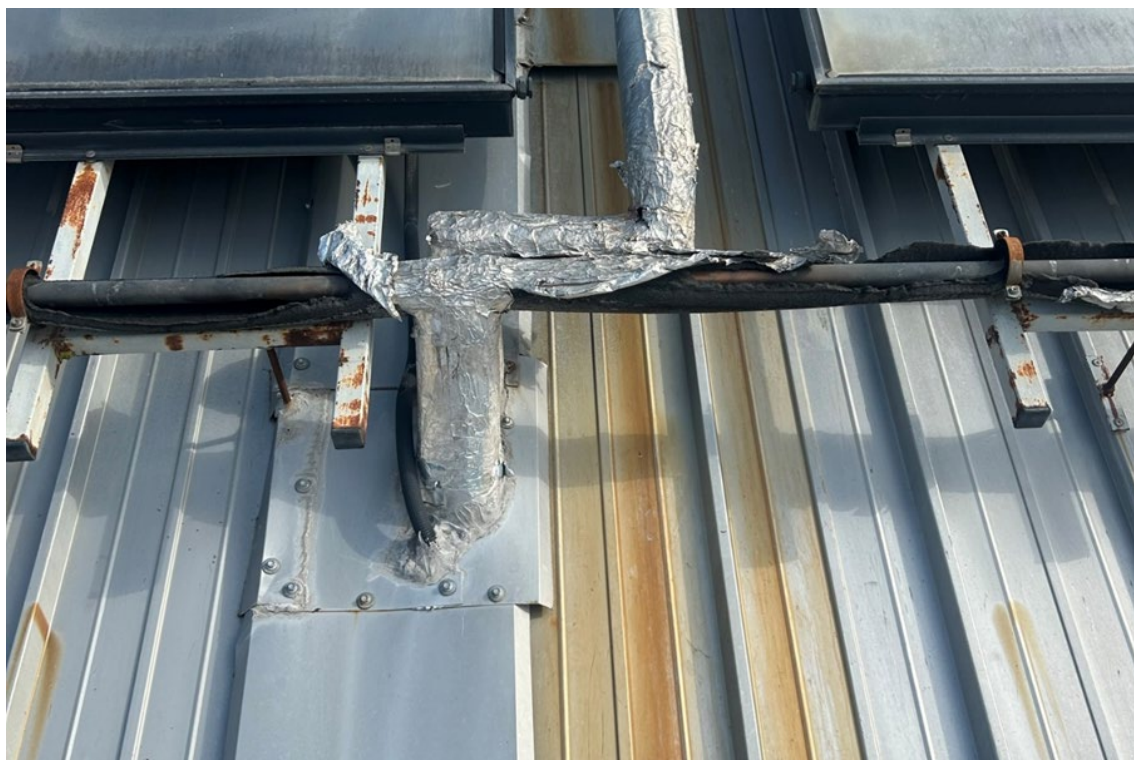
A la part corresponent a les fixacions dels captadors tèrmic i els conductes d'aigua propis que travessen les plaques de coberta s'observa l'aïllament de les conduccions d'aigua i el segellat en mal estat.

En aquest sentit, val a dir que la part corresponent als punts de punxament de les conduccions amb la coberta es correspon molt aproximadament amb el punt d'entrada d'humiditat a la zona interior dels magatzems de pista.

Tot i això, sembla clar que la gotera persistent corresponent a la part dels magatzems de pista és conseqüència del punxament de coberta pel pas dels conductes d'aigua dels captadors tèrmics i/o de la seva subestructura de suport.

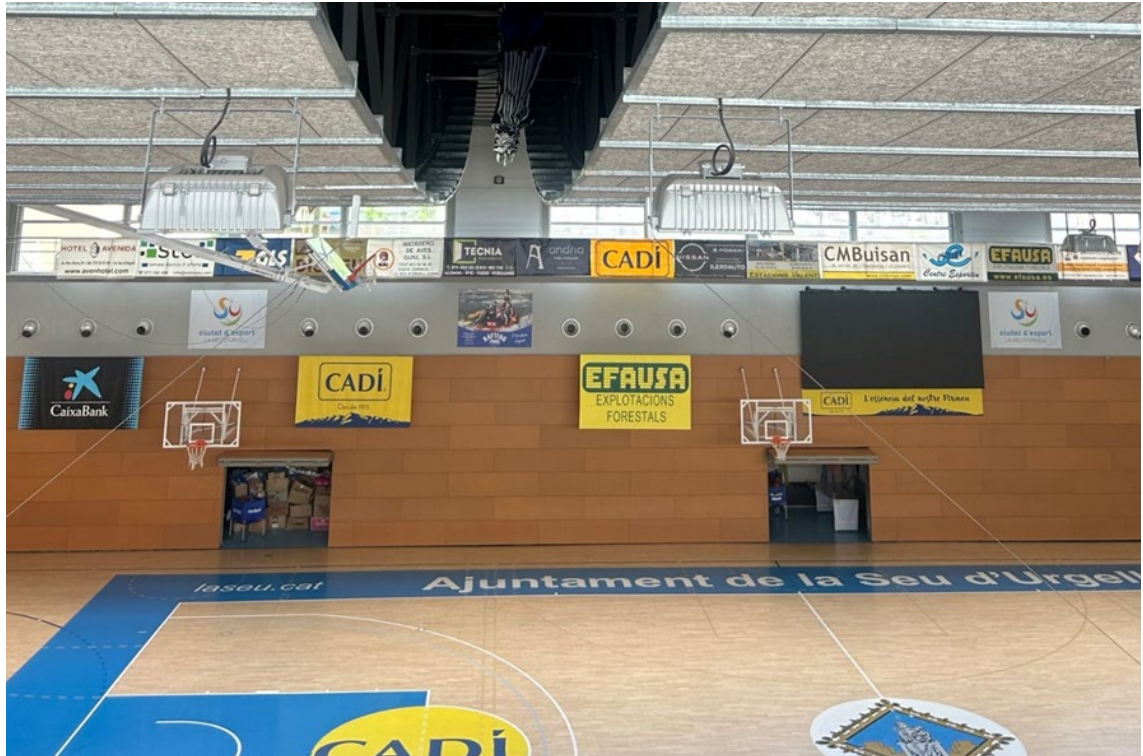
coberta, caient al cel ras interior i produint-se la gotera en el punt més baix de la curvatura d'aquest cel-ras.

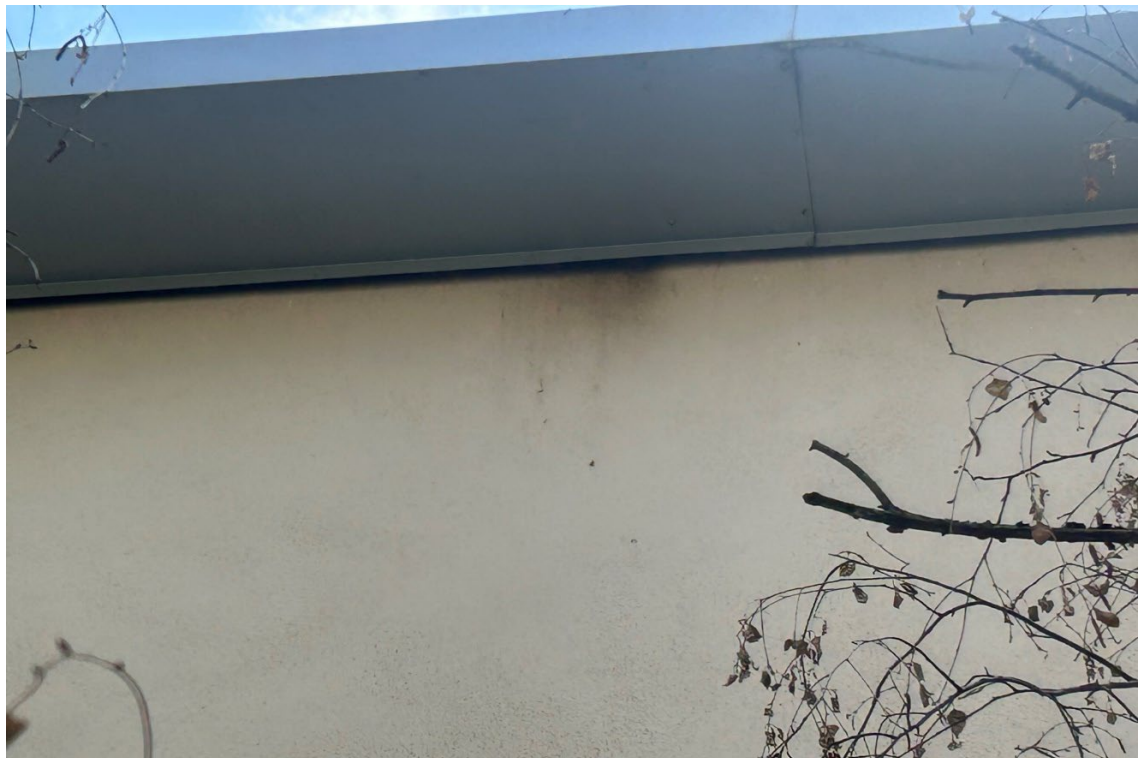
No es pot concloure l'origen de les goteres laterals, a les façanes est i oest si es té en compte, tal ci com s'ha explicat anteriorment, la geometria de plaques i vols laterals de coberta.

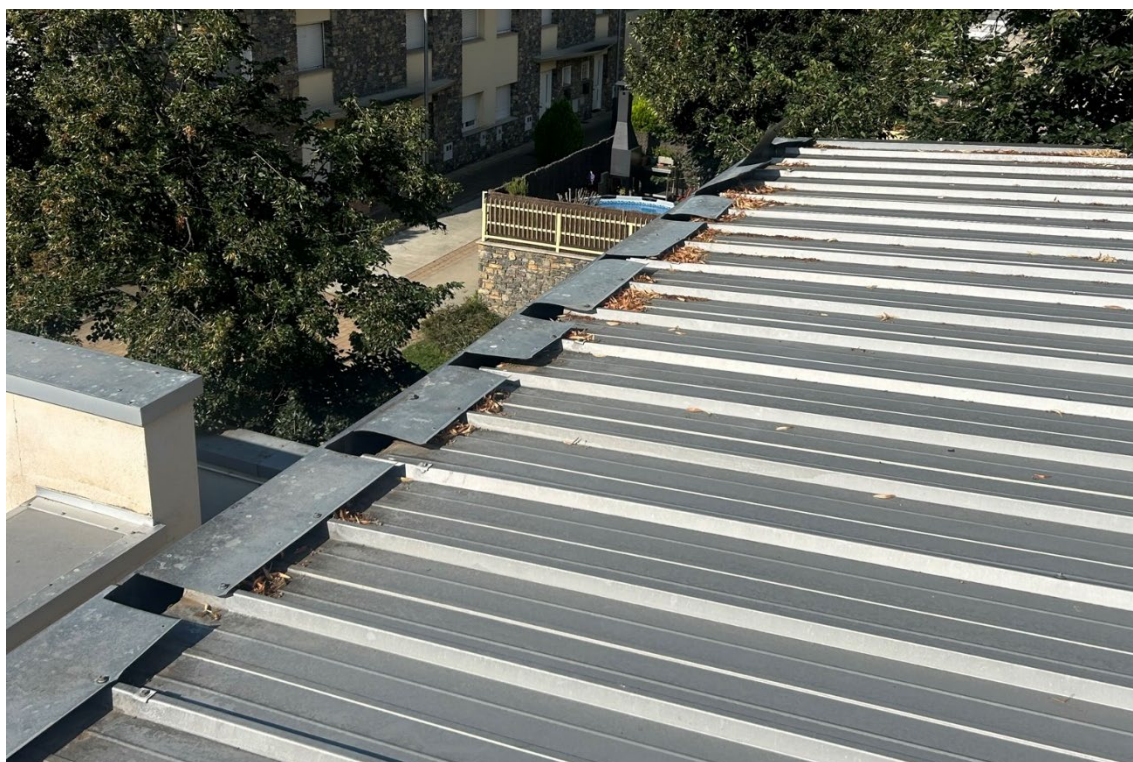
En el cas del canaló, es mantindrà el canaló existent, però es procedirà al tall del cobriment d'aquest (veure foto), ja que aquest impediria que la nova escorrentia d'aigua arribi al canaló.

Per tal que el canaló no s'obri cap a l'exterior, es fixaran unes corretges metàl·liques des del canaló fins al lateral del nervi dels panells sandvitx de la coberta actual.

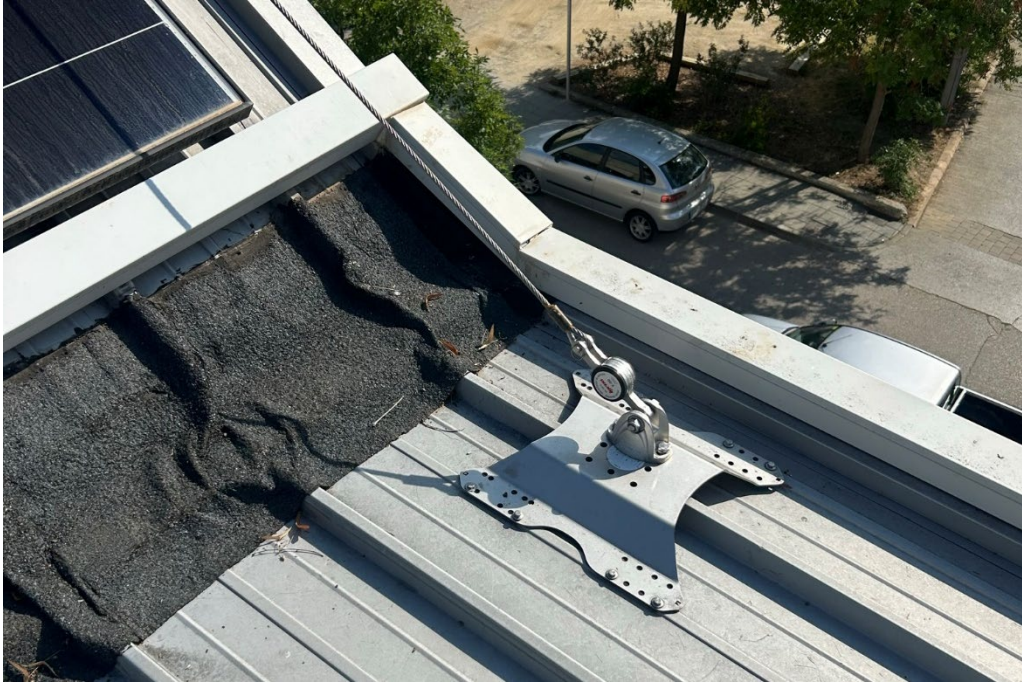
És necessari el desmuntatge i posterior instal·lació de la línia de vida, al trobar-se instal·lada sobre els panells actuals.

Al reinstal·lar-se, es definirà un traçat més adient per a l'accés i manteniment dels captadors solars, doncs actualment es troba al perímetre de la coberta, fent possible la caiguda parcial de l'operari.
