## **Estudi dels elements del patrimoni cultural del recinte industrial de la Colònia Güell i prospecció arqueològica visual de l'entorn de la Colònia Güell en els termes municipals de Santa Coloma de Cervelló i Sant Boi de Llobregat.**

Santa Coloma de Cervelló i Sant Boi de Llobregat (Baix Llobregat)

## INFORME TÈCNIC

ANÀLISI DE L'ESTAT CONSTRUCTIU DEL RECINTE INDUSTRIAL DE LA COLÒNIA GÜELL. SANTA COLOMA DE CERVELLÓ.

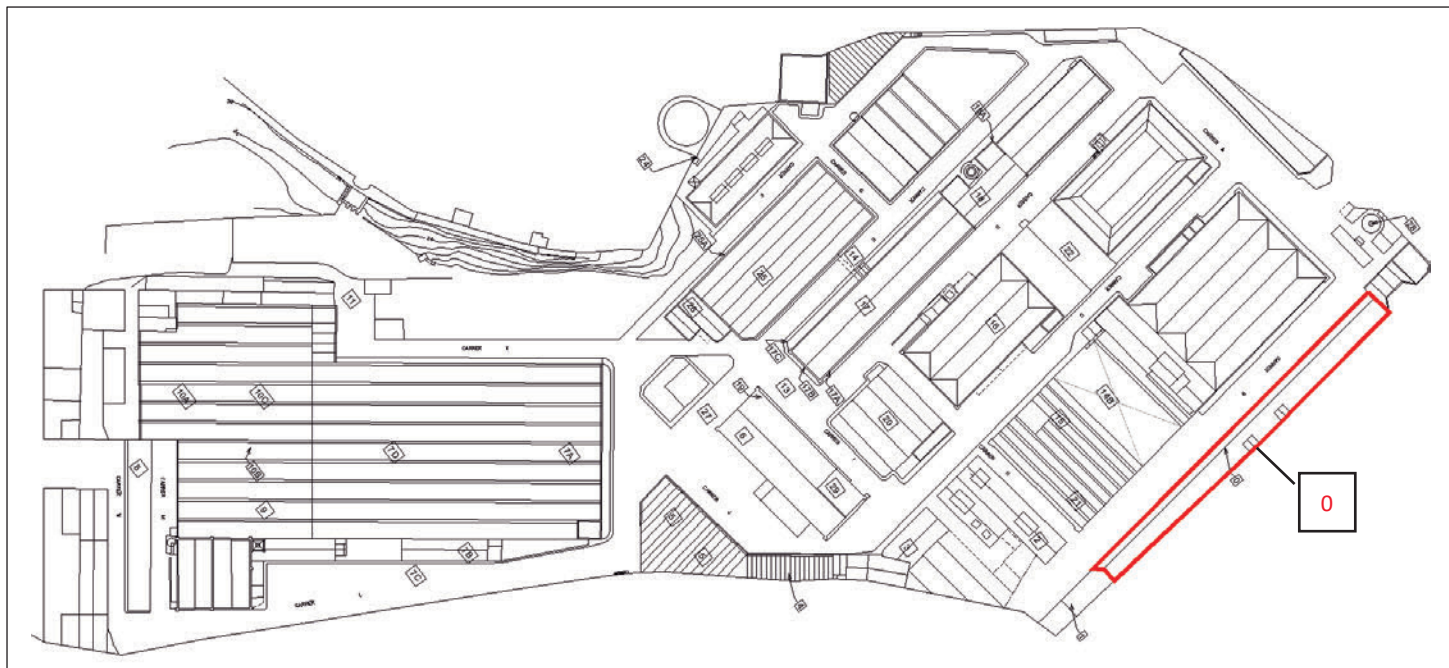
S'observa el fenomen de corrosió de l'armat del formigó, a mesura que augmenta el volum de l'acer per efecte de les filtracions d'aigua provinents de la coberta, es va fissurant el formigó en contacte amb les barres. El trencament de l'element estructural s'està produint per falta de secció o per la pèrdua d'adherència quan falta el recobriment. En varies zones es veu pràcticament la totalitat de l'armat inferior de la llosa.

L'estat de deteriorament és avançat i per tant es proposa realitzar la substitució d'aquest element estructural i impermeabilitzant la part superior del mateix per tal de que la incidència de l'aigua no continuï deteriorant l'element. L'altra opció és l'enderroc del voladís.

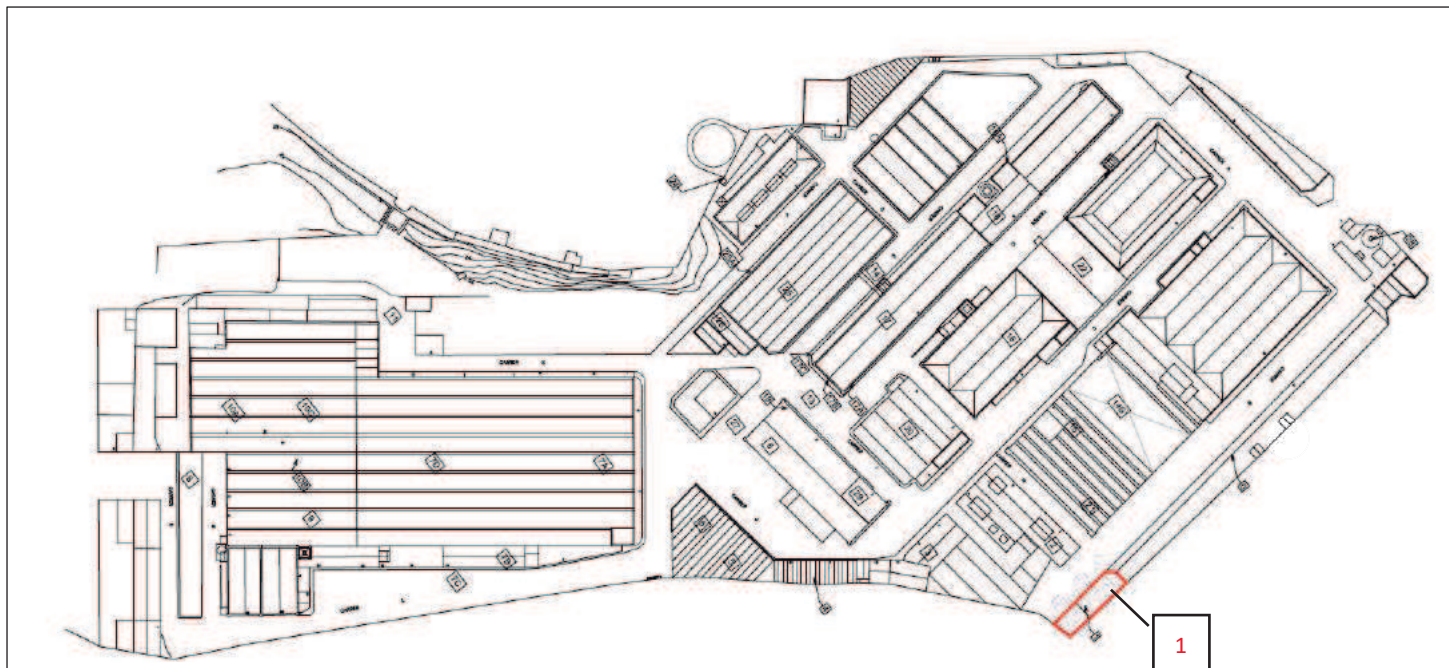
S'observa el deteriorament de la coberta amb l'esfondrament parcial en un punt que provoquen l'entrada d'aigua. Els murs de l'edificació es troben també amb un estat de degradació avançat i s'observen algunes esquerdes, desprendiment del revestiment, i taques importants d'humitat.

L'estat de deteriorament de l'edifici és avançat i per tant es proposa la substitució de la coberta i la rehabilitació dels tancaments de l'edifici o bé l'enderroc del mateix.

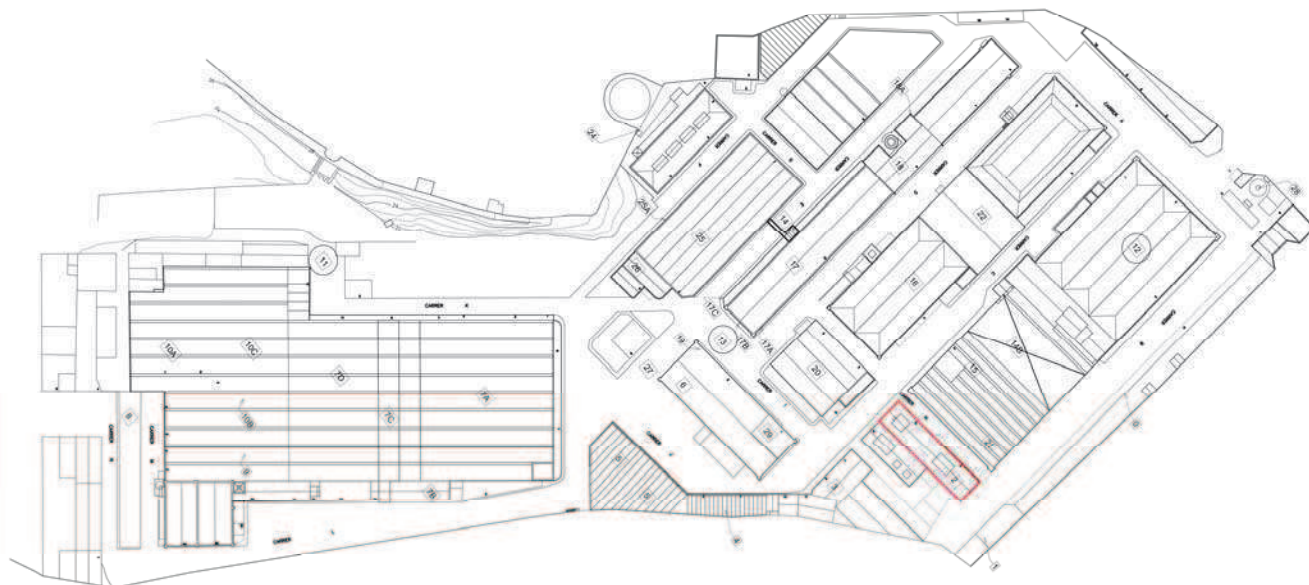
S'observa el deteriorament de la coberta amb l'esfondrament de gran part de les teules i toves, que provoquen l'entrada directa d'aigua. S'observa una jàssera d'acer laminat, amb oxidació, i les encavallades de fusta i llates amb patologies afectades per filtracions d'aigua.

L'estat de deteriorament de l'edifici és avançat i per tant es proposa la substitució de la coberta i la rehabilitació dels tancaments de l'edifici o bé l'enderroc del mateix.

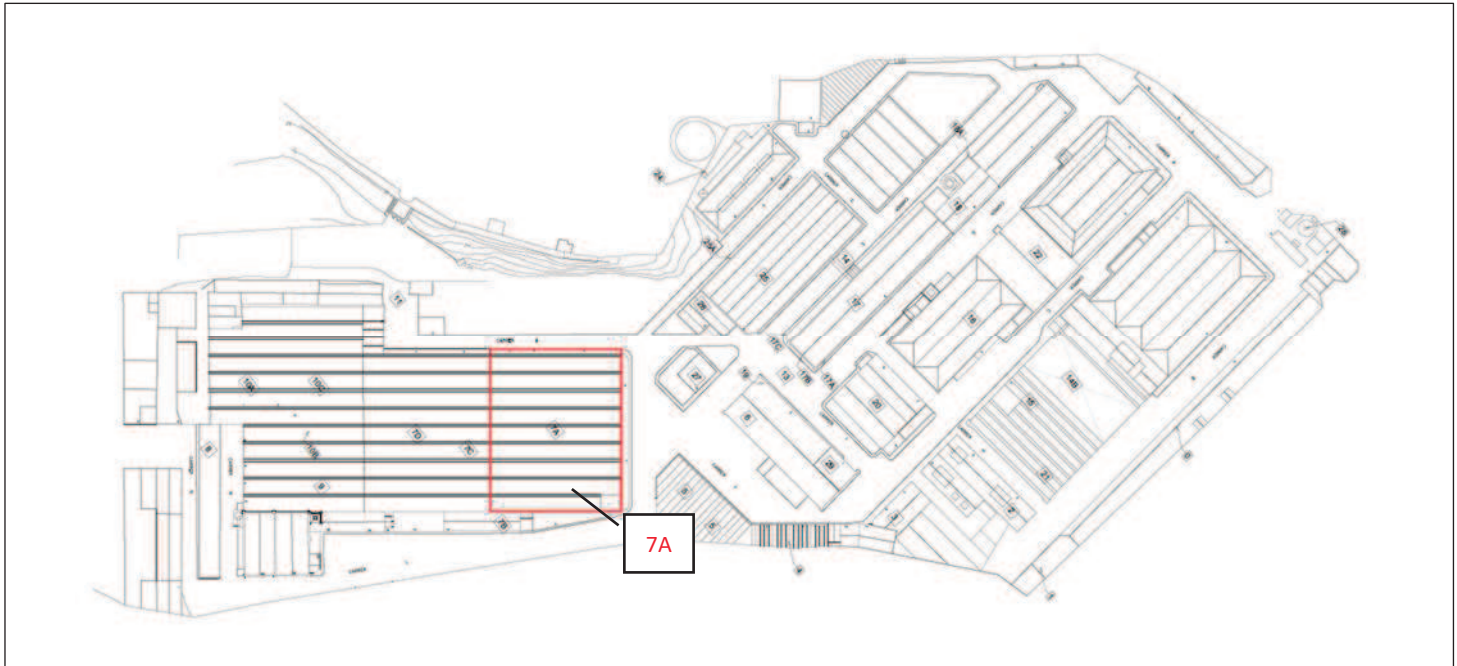
S'observa el deteriorament de la coberta amb l'esfondrament parcial en varies zones que provoquen l'entrada directa d'aigua.

Els murs de l'edificació es troben també amb un estat de degradació avançat i s'observen algunes esquerdes, revestiments deteriorats i/o falta de revestiment, llindes d'estructura metàl·lica amb perfils oxidats.

L'estat de deteriorament de l'edifici és avançat i per tant es proposa la substitució total de la coberta, i la rehabilitació dels tancaments de l'edifici o bé l'enderroc de tot el volum mateix.

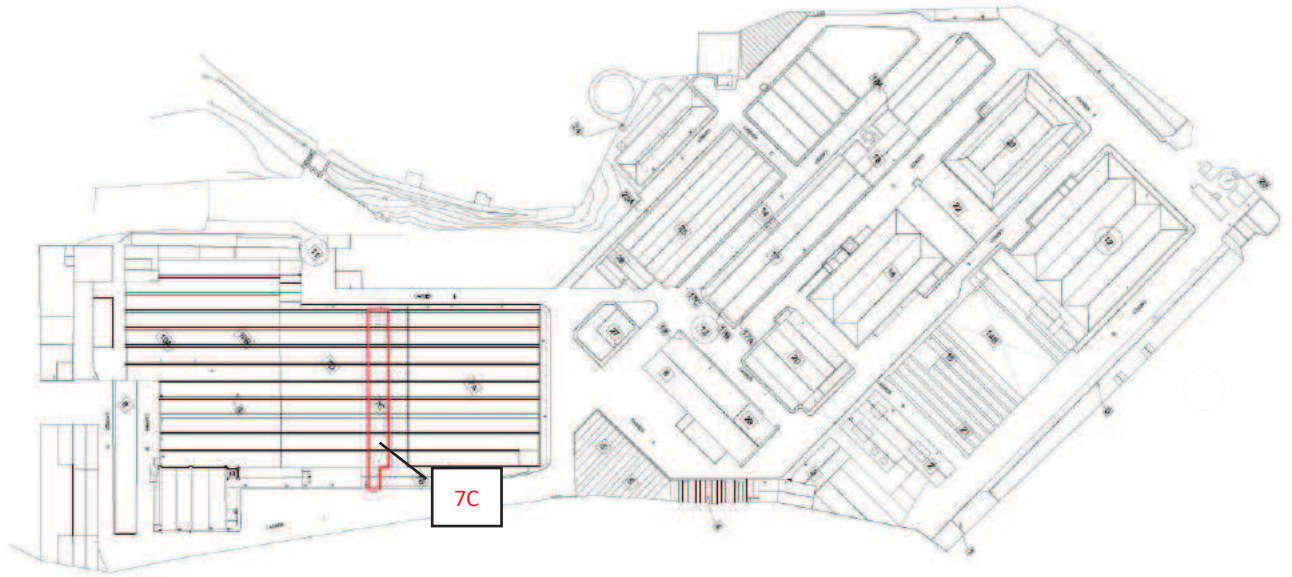
S'observa el deteriorament de la coberta amb afectació de les bigues, en concret n'hi ha una amb estat de podridició. En general s'observen taques d'humitat i desperfectes per l'entrada d'aigua. A les parets també s'observen taques d'humitat, especialment a les parts baixes, per tant, humitats per capil·laritat.

En unes zones hi ha falç sostre, amb defectes, parts amb esquerdes i abombaments i part està caigut.

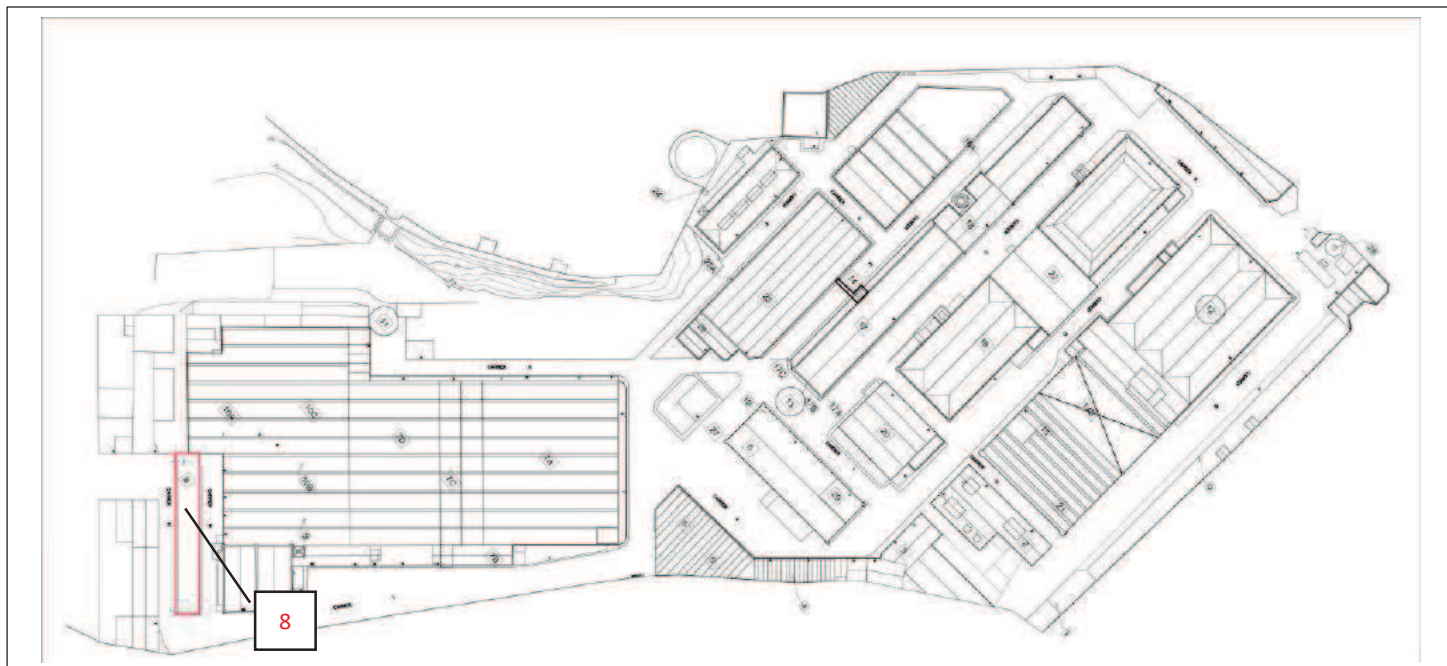
En una part visible des de l'exterior (segons fotos adjuntes) S'observa el deteriorament de la coberta amb l'esfondrament parcial d'alguns punts que provoquen l'entrada d'aigua. Hi ha bigues de fusta totalment podrides, inclús s'observa el trencament de bigues, per la podridió, degut a filtracions d'aigua.

Revestiments de façanes amb falta de manteniment, taques importants d'humitat, fissures, falta de revestiment.

L'estat de deteriorament de l'edifici és avançat i per tant es proposa la substitució de la coberta i la rehabilitació dels tancaments de l'edifici o l'enderroc total.

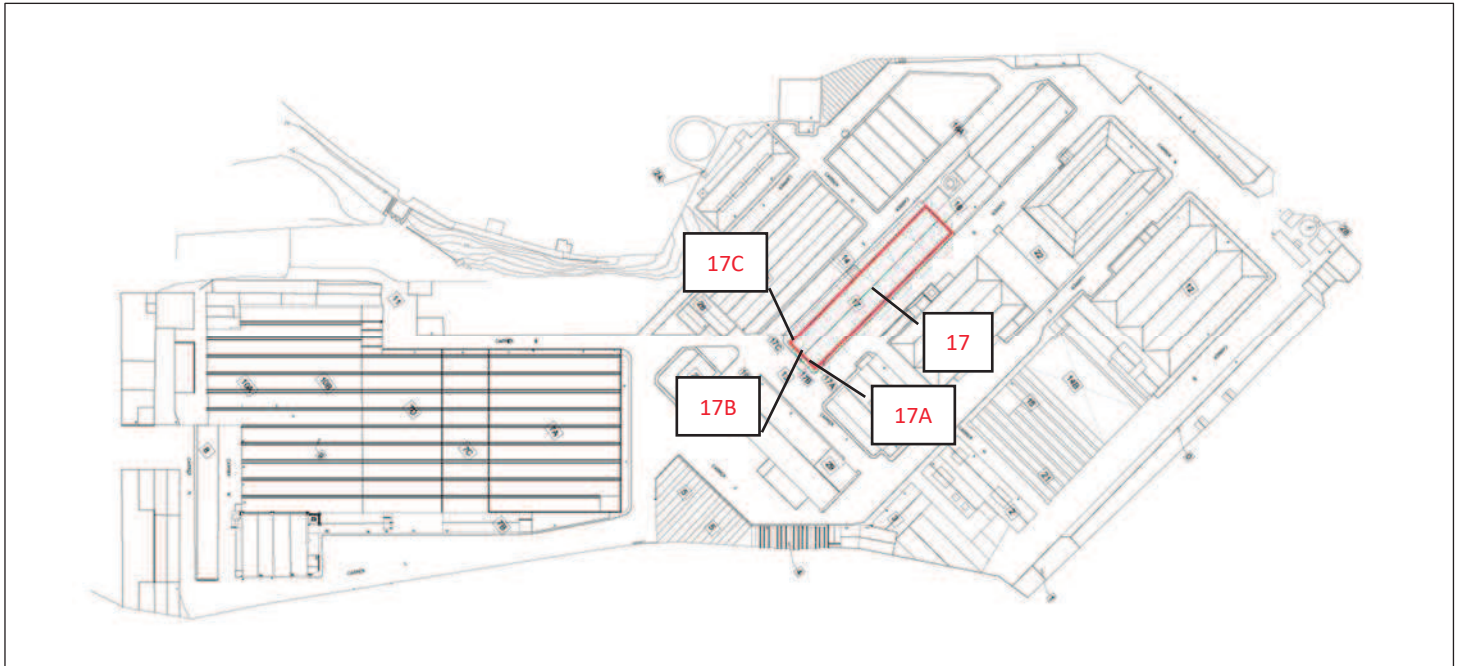
S'observa el deteriorament de la coberta amb l'esfondrament parcial en una gran zona, inclús de l'encavallada, i que també ha provocat esquerdes importants a les façanes, principalment en les zones de recolzament de l'encavallada enfonsada, això, provoca l'entrada directa d'aigua.

Els murs de tancament de l'edificació es troben també amb un estat de degradació avançat degut a les esquerdes, i maons en varies zones molt desgastats. Els murs i pilastres estructurals, també tenen esquerdes, i en una zona inferior maons desgastats amb pèrdua important de secció.

L'estat de deteriorament de l'edifici és avançat i per tant es proposa la substitució de la zona esfondrada i la rehabilitació dels tancaments de l'edifici. Actualment a s'ha realitzat la intervenció per consolidar el tram sud de coberta que es trobava esfondrat i amb perill de desprendiments. (foto 17C)

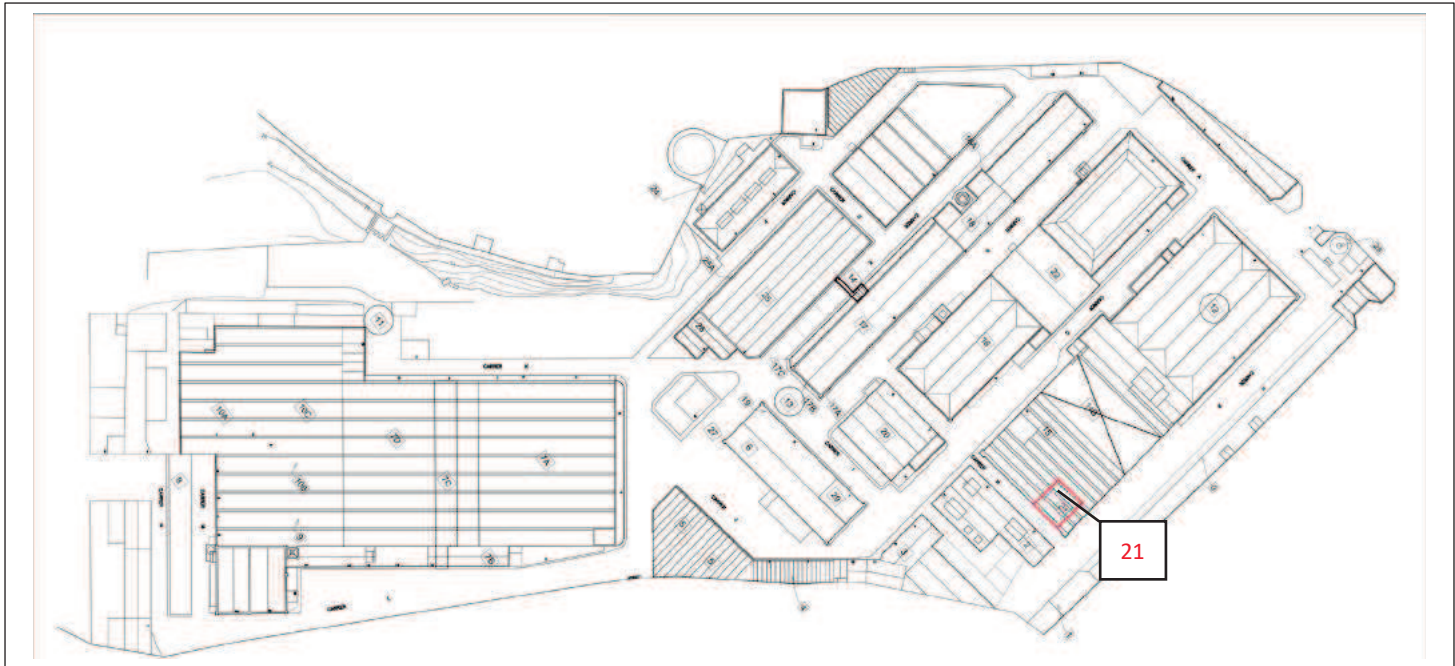
S'observa el deteriorament de l'estructura de la coberta per filtracions d'aigua, amb taques d'humitat tant a l'estructura de fusta com al fals sostre d'encanyissat, inclús part de l'encanyissat trencat i/o després. Els murs de l'edificació es troben també amb patologies, concretament maons molt desgastats i/o trencants, replanells de finestres sense trencaaigues ni goteró, i parcialment trencat. Fusteria molt deteriorada i amb vidres trencats. Ampit de finestra fet amb totxanes, que desvirtua totalment de la composició de façana. Pilars de forja amb oxidacions puntuals.

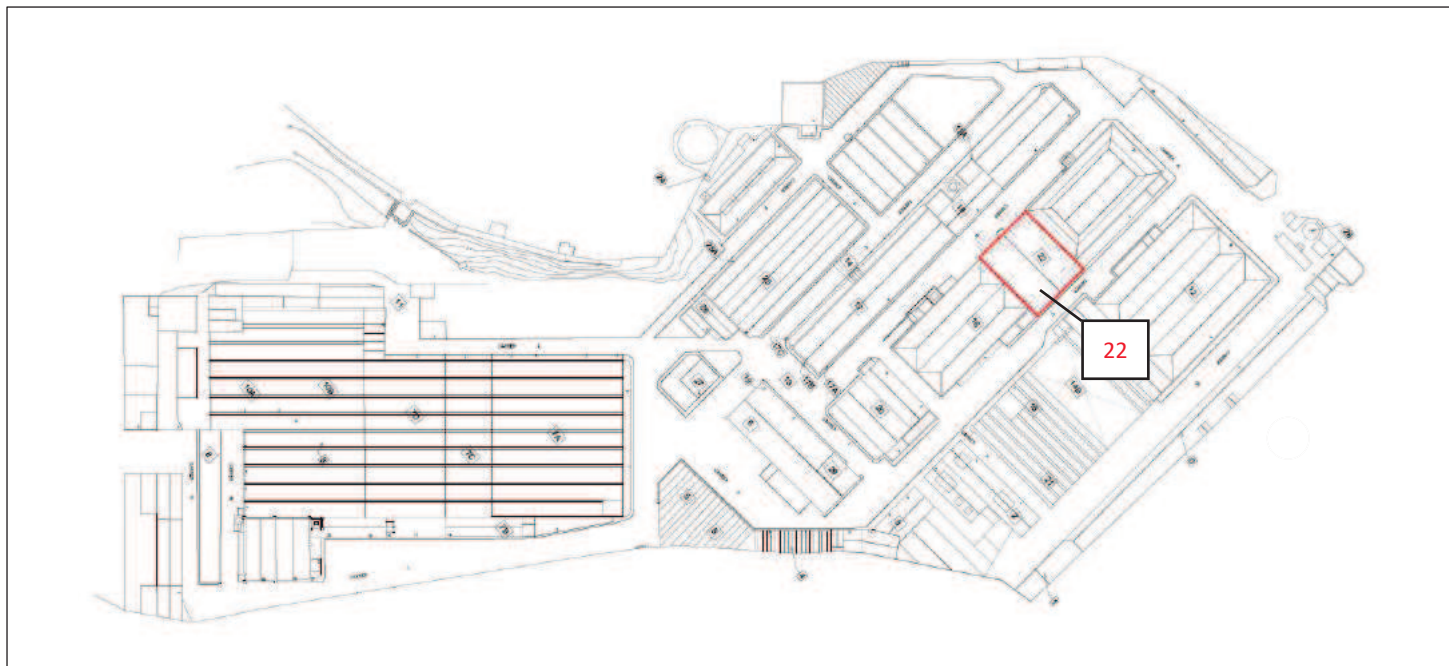
La vessant més vella, s'observen llates deteriorades per filtracions d'aigua, i petits espais buits, per on entra clarament la llum, entre teules, i per tant, hi ha entrada d'aigua.

Els murs de l'edificació es troben també amb un estat de degradació avançat i s'observen algunes esquerdes a la façana principal.

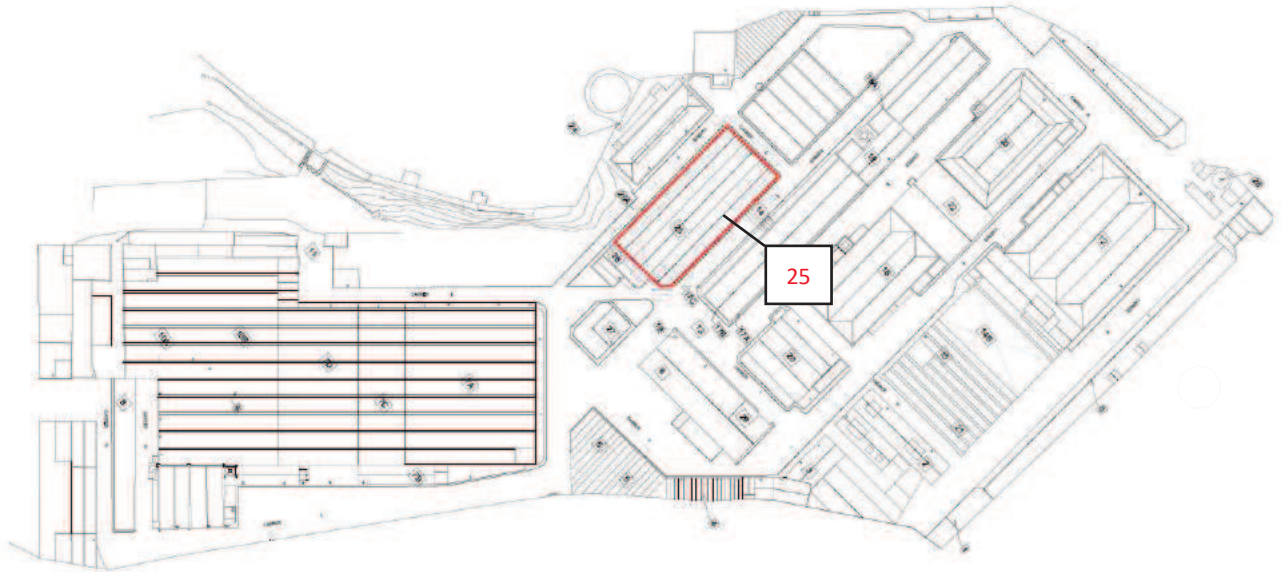
S'observa el deteriorament de l'estructura de la coberta per filtracions d'aigua, amb taques d'humitat a l'estructura de fusta. S'observen teules trencades.

Els murs de l'edificació es troben també amb patologies, concretament maons molt desgastats i/o trencants, junts entre maons amb pèrdua de material, replanells de finestres sense trencaigües ni goteró, i parcialment trencats, llindes amb esquerdes. Fusteria molt deteriorada per falta de manteniment.

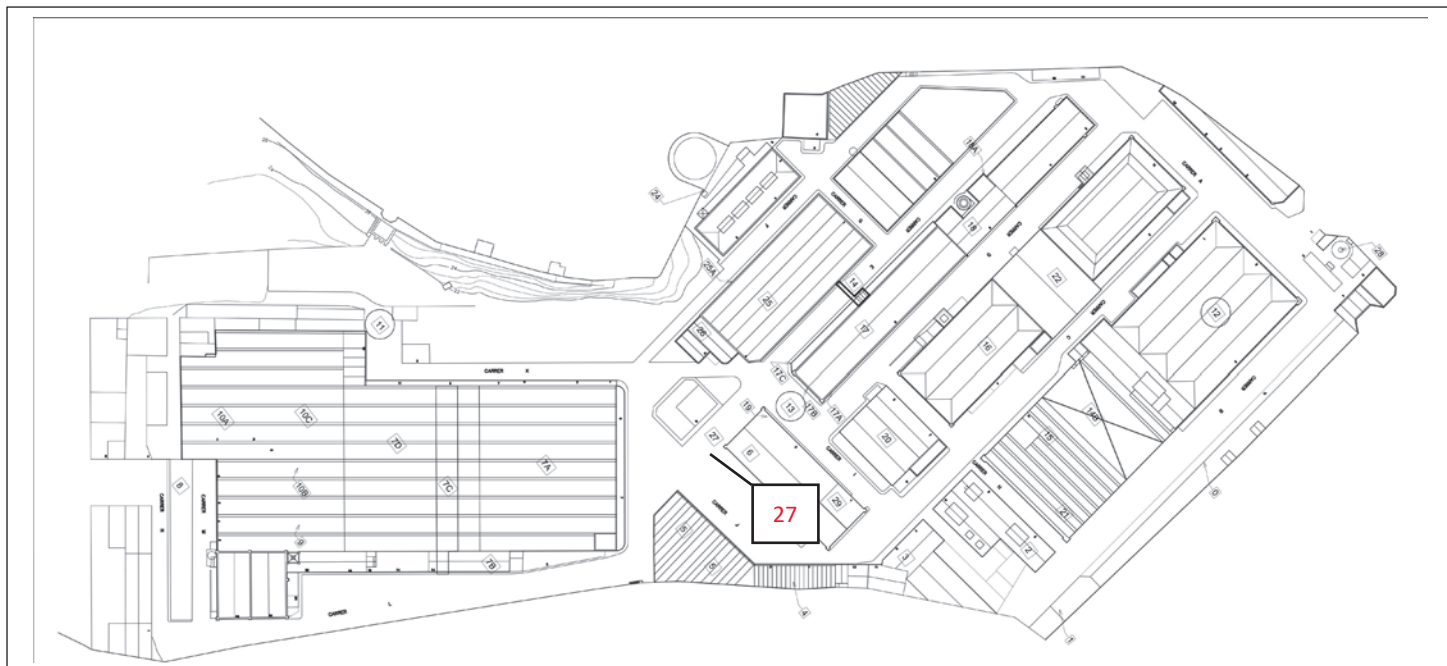
S'observa el deteriorament avançat dels nervis de formigó armat, amb la major part de l'armat inferior vist i oxidat. Suposadament per filtracions d'aigua i humitat.

L'estat de deteriorament de la zona és avançat i cal un reforç i/o substitució funcional dels nervis.

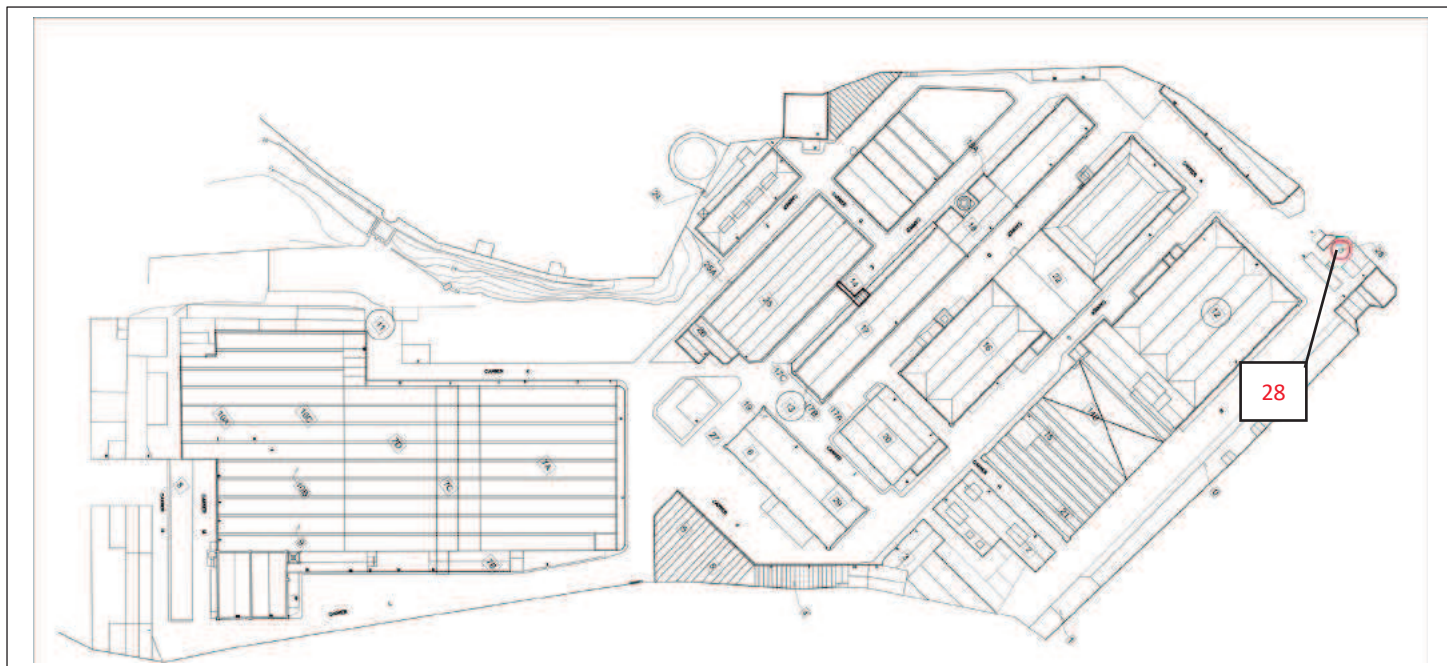
S'observa el deteriorament de la barana metàl·lica amb oxidació. S'observen taques d'humitat a la part inferior de l'estructura de la llosa d'escala. Esquerdas a la part superior, vistes des de l'exterior, per les arrels dels arbres.

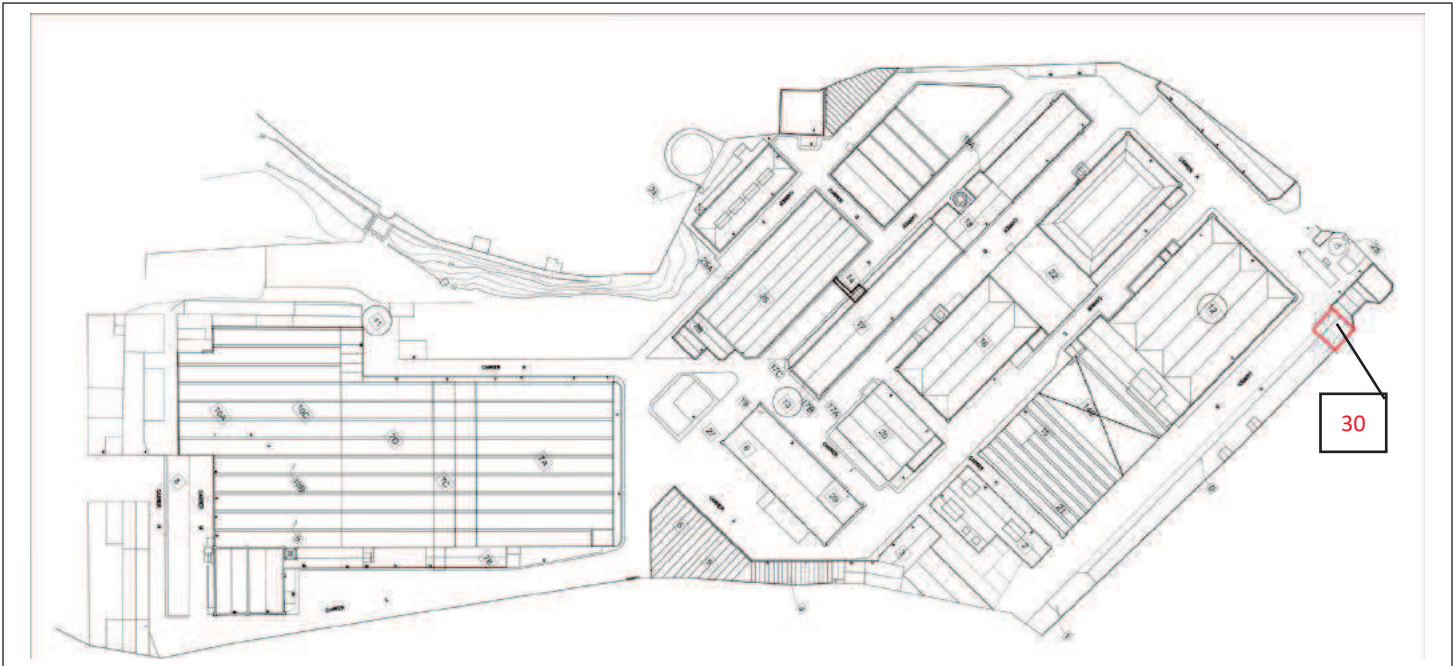
S'observa el deteriorament de l'estructura de la coberta per filtracions d'aigua, amb taques d'humitat amb afectacions a l'estructura de formigó arma, amb esquerdes importants, estructura metàl·lica amb oxidacions. Fals sostre de guix laminat, amb taques d'humitat, inclús part trencat i/o després. Els murs de l'edificació es troben també amb patologies, concretament maons desgastats i/o trencants, desprendiment de revestiment, fusteria molt deteriorada i amb vidres trencats. Hi ha esquerdes en alguna paret.

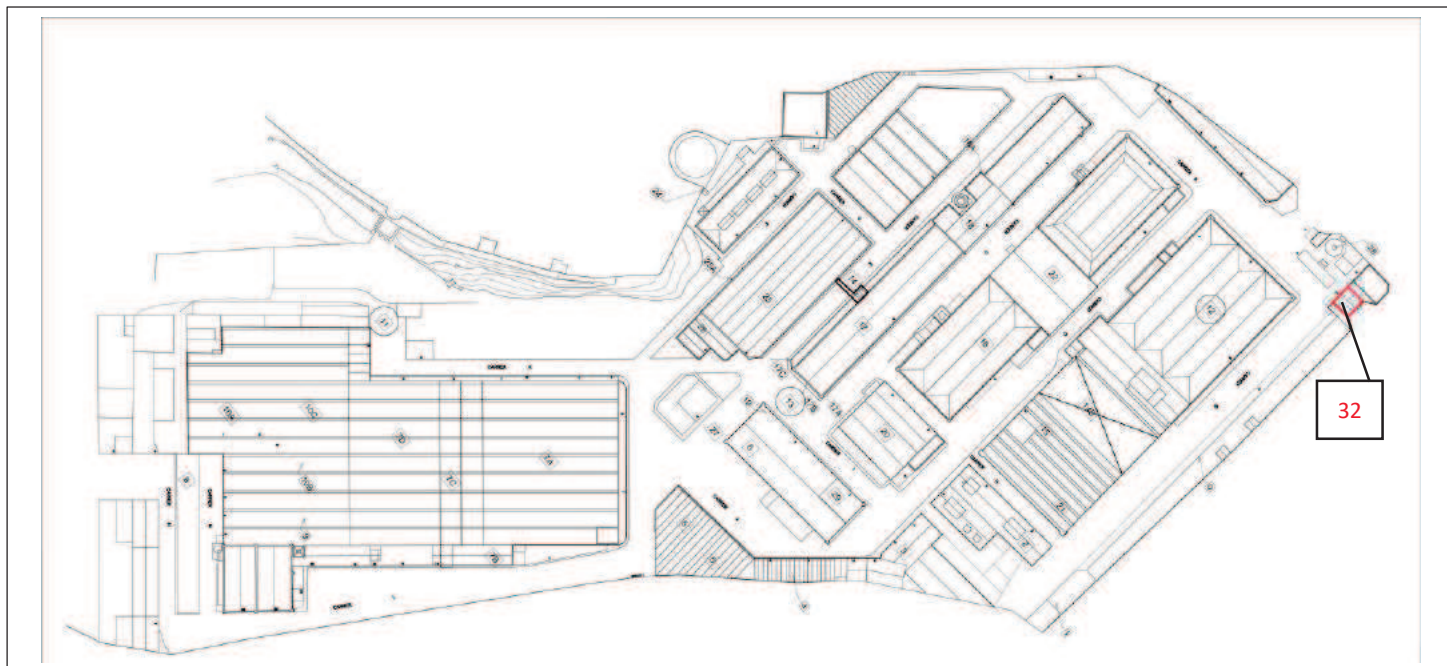
S'observen gran quantitat de fissures i esquerdes en el falç sostre, algunes de les quals estan tapades amb algun material, que a anat caient. Es suposa que el deteriorament d'aquest falç sostre es per filtracions d'aigua. S'observen taques d'humitat. També s'observen fissures, esquerdes i taques d'humitat en les part superiors dels murs laterals.

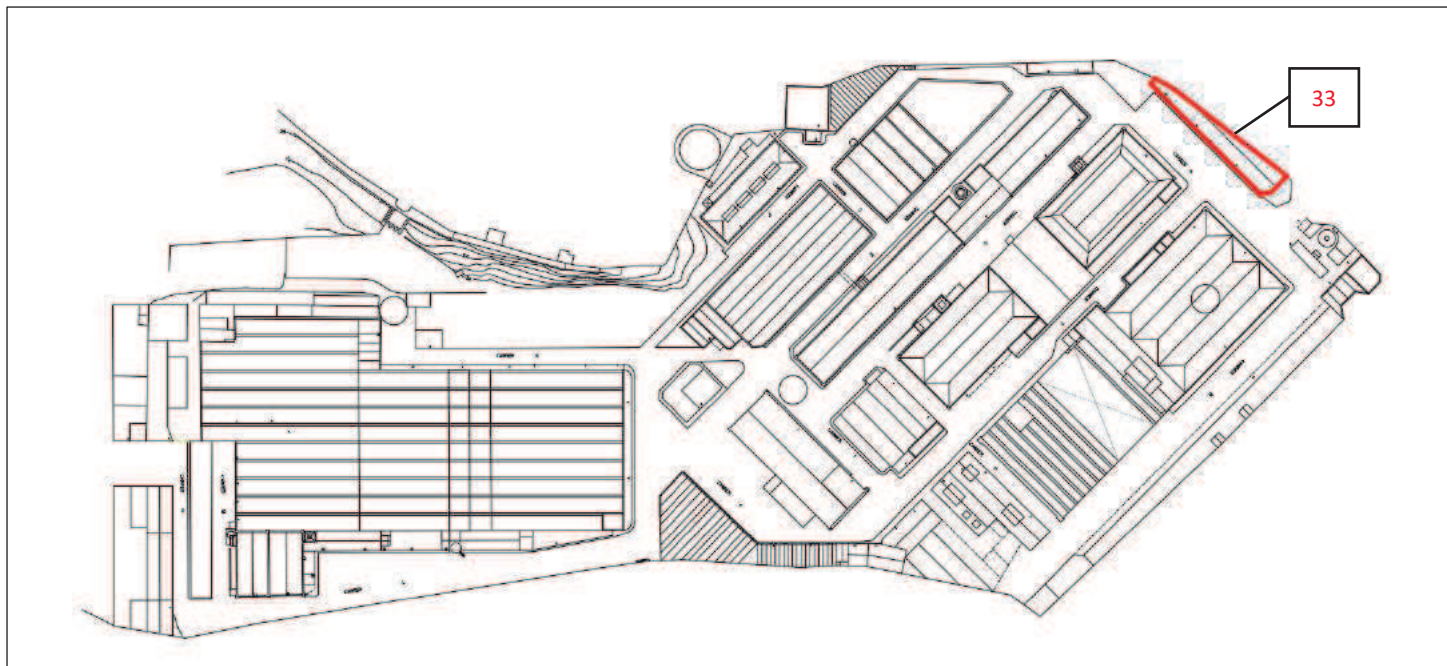
S'observa el deteriorament de la coberta amb afectació de les bigues, en una de les visites inicials ja es va veure com reparaven tota la coberta. En general s'observen taques d'humitat i desperfectes per l'entrada d'aigua, tant a l'estructura de fusta com a les toves. A les parets també s'observen clarament les deficiències, amb grans taques per filtracions d'aigua, revestiments esquerdatats i/o caiguts.

Els murs de l'edificació, per la cara exterior, s'observen també amb patologies, concretament esquerdes, maons molt desgastats i/o trencants, especialment a les parts baixes i altres, replanells de finestres sense trencaaigües ni goteró, i parcialment trencat. Fusteria deteriorada, per falta de manteniment.

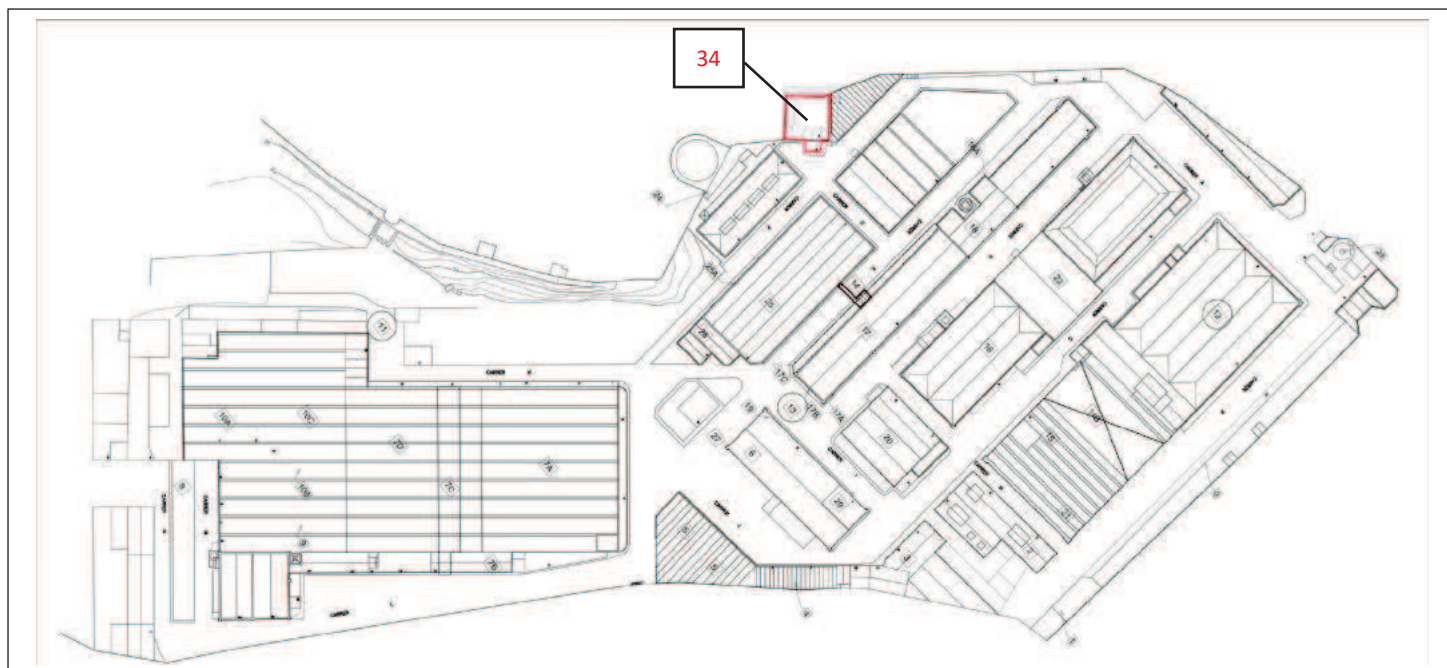
Els murs de l'edificació, per la cara exterior, s'observen algunes fissures i esquerdes, especialment a la part superior de les llindes. Per la part interior també s'observen fissures i esquerdes, amb trams de revestiment després. La fusteria d'acer oxidada, i amb vidres trencats. L'estructura metàl·lica te oxidació

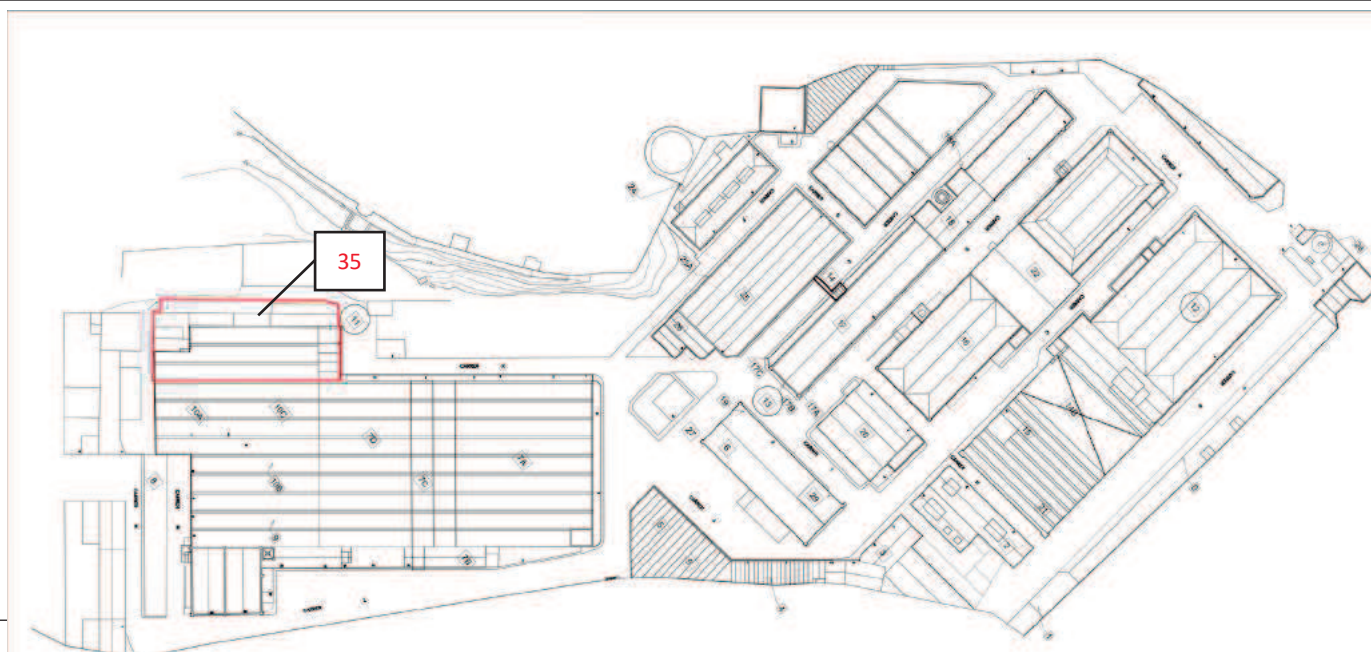
S'observa el deteriorament de la coberta amb afectació de les bigues. En general s'observen taques d'humitat i desperfectes per l'entrada d'aigua, tant a l'estructura de fusta com a les toves, i també en alguns cel ras. A les parets de manera puntual i a la part més superior, també s'observen taques per filtracions d'aigua, revestiments esquerdat i/o caiguts.

Els murs de l'edificació, per la cara exterior, s'observen també amb patologies, concretament algunes esquerdes. Fusteria deteriorada, per falta de manteniment.

Taques d'humitat i desprendiment de revestiment en parets i falç sostre, amb zones amb fissures i esquerdes, inclús, una petita part de falç sostre caigut.

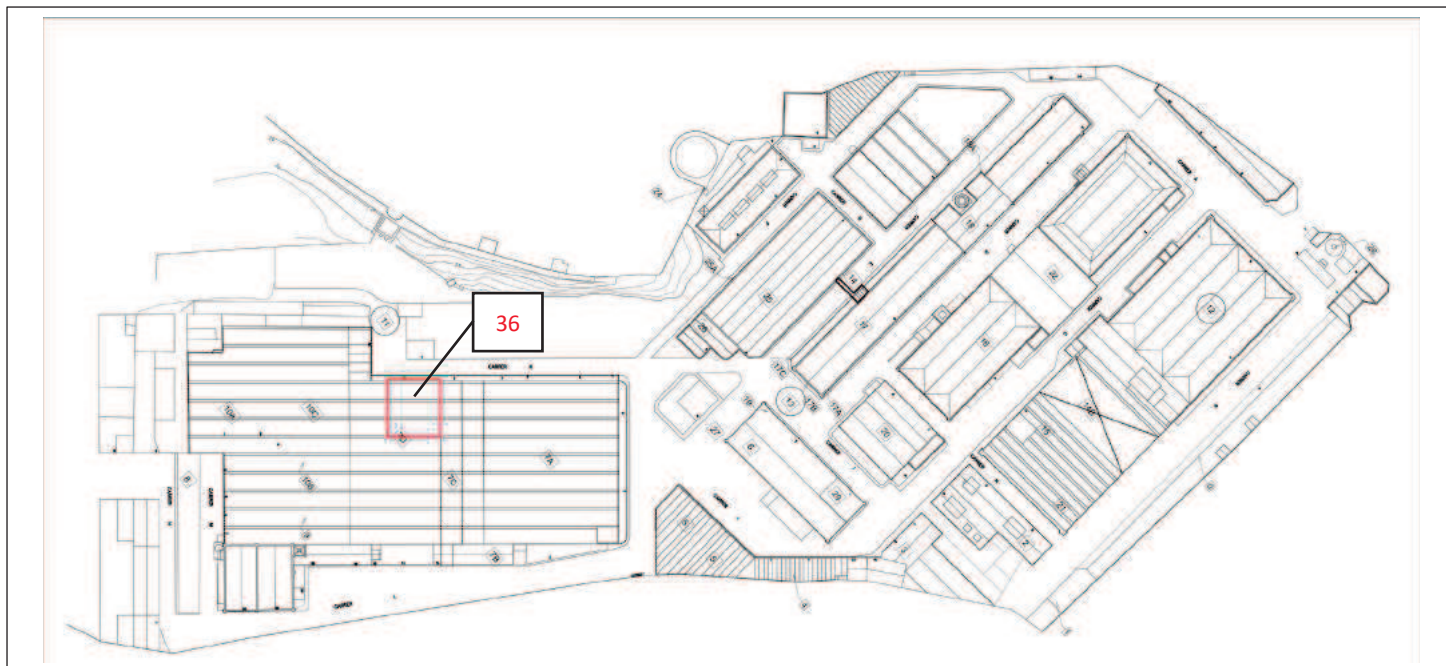
Al cel ras s'hi observen taques d'humitat amb zones bombades, fissures i desprendiment de la pintura, que fa sospitar d'alguna clara afectació per filtracions d'aigua

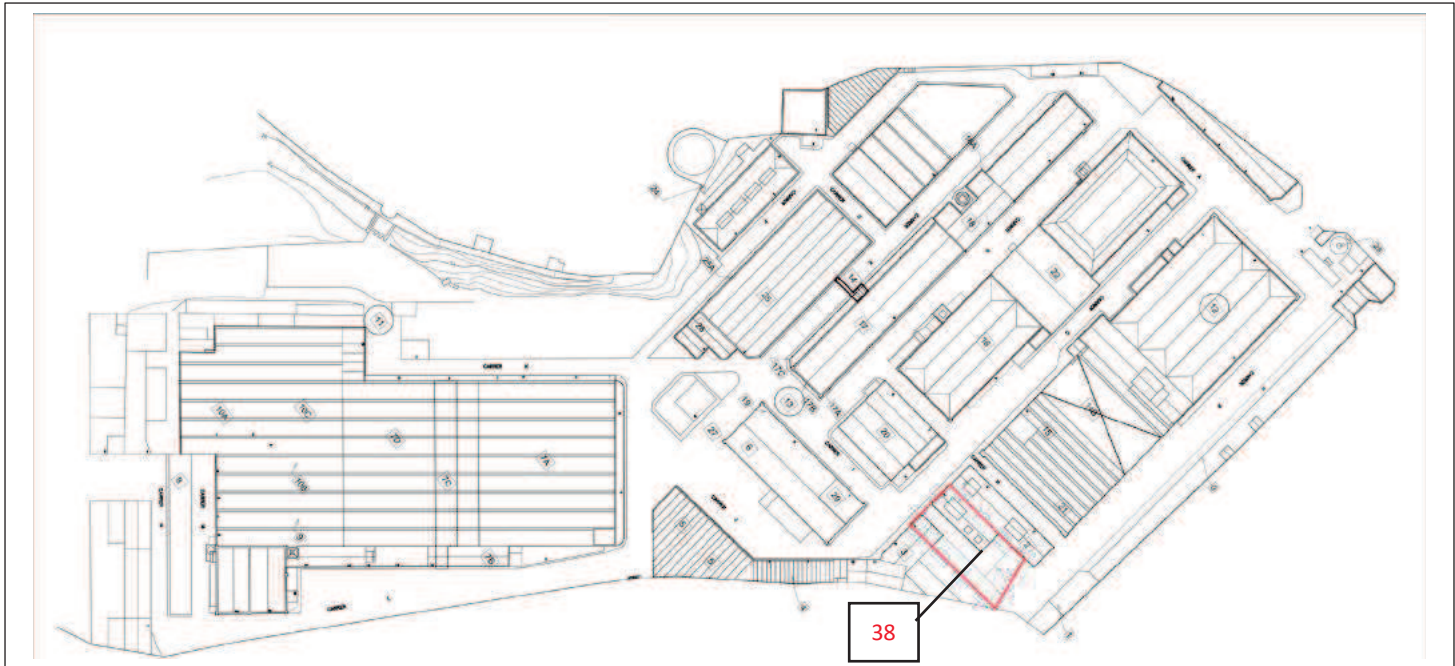
S'observa el deteriorament de la coberta amb afectació de les bigues. En general s'observen taques d'humitat i desperfectes per l'entrada d'aigua, tant a l'estructura de fusta com a les toves ceràmiques. A les parets també s'observen clarament les deficiències, amb grans taques per filtracions d'aigua, revestiments fissurats i/o caiguts. L'estructura metàl·lica amb està en procés d'oxidació. La coberta és amb plaques de fibrociment amb amiant, puntualment trencades.

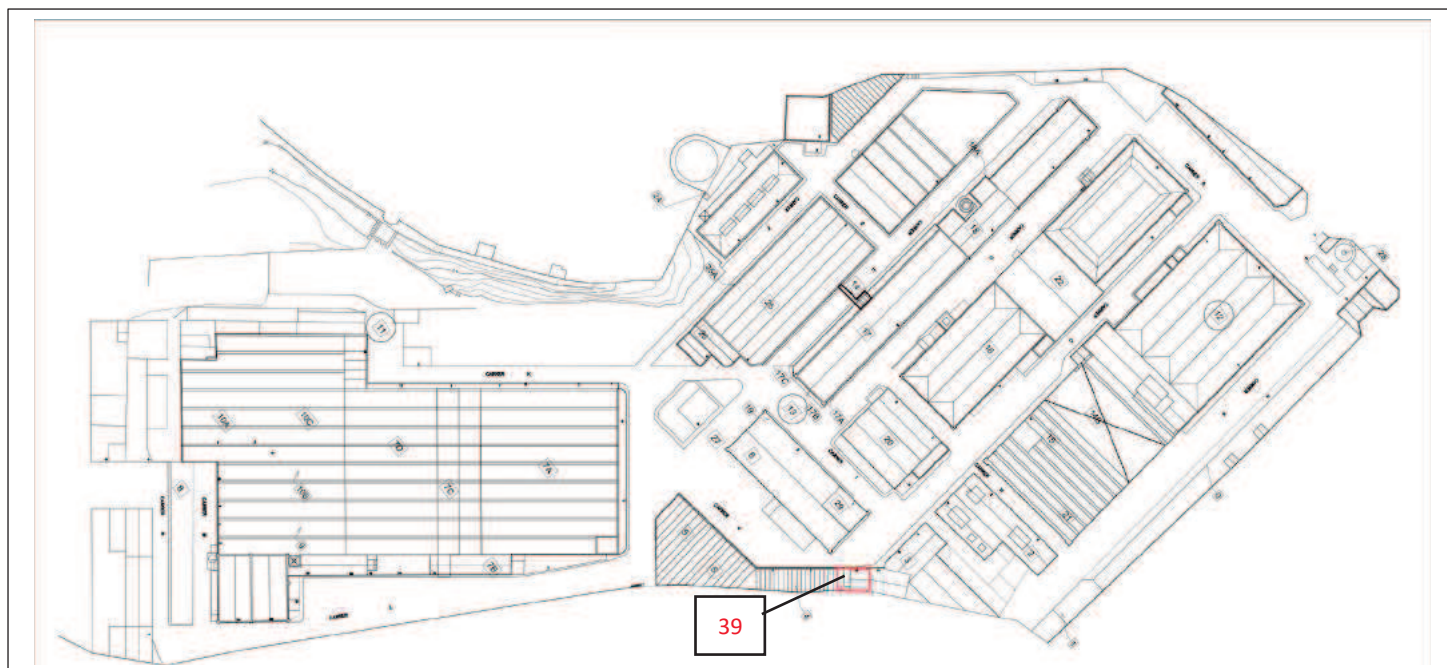
S'observa el deteriorament del cel ras, amb forats, esquerdes, fissures i taques d'humitat

A les parets també s'observen clarament les deficiències, amb grans taques d'humitat per filtracions d'aigua, i revestiments fissures i/o caiguts.
