## **Informe justificatiu sobre la necessitat de contractació d'emergència Contracte d'obres**

### **Títol: Obres de protecció de la infraestructura portuària a la platja del Cavaíó**

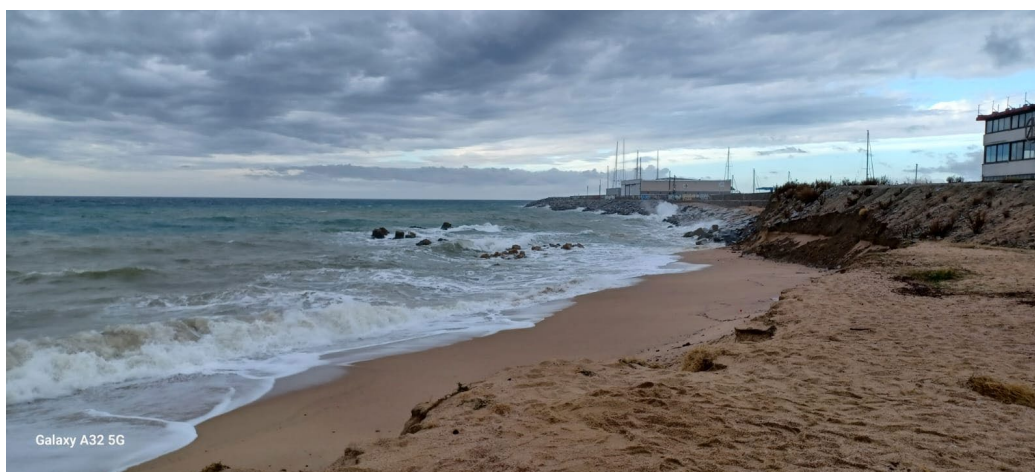
En aquell moment entre la terrassa de fusta de la concessió i la línia de mar hi havia uns 10 metres de distància. Anteriorment al temporal, es comptava amb més de 40 metres de distància.

**Imatge 7:** Platja del Cavaíó. Inici del dic de Llevant. Data 08.03.2024.

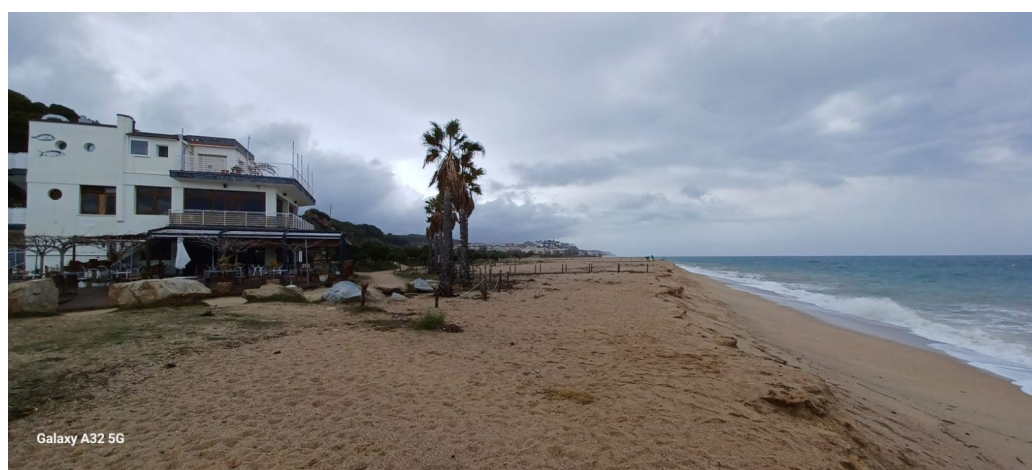
**Imatge 8:** Platja del Cavaíó. Vista a peu de platja. Data 08.03.2024.

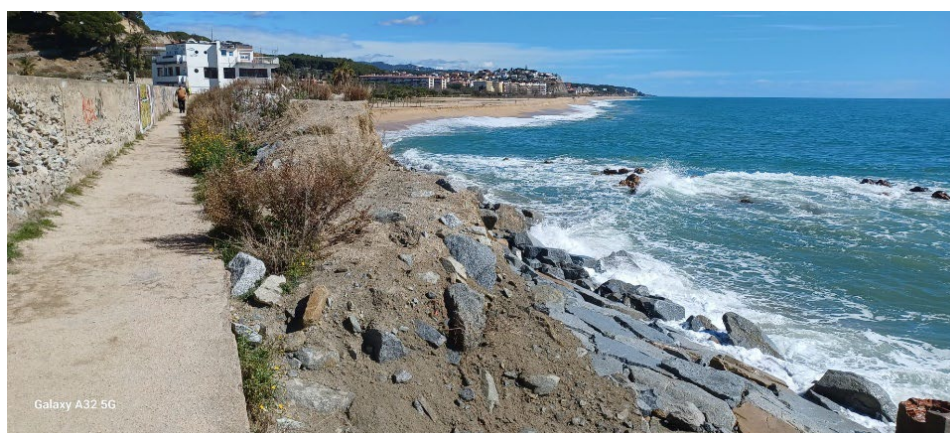
Després del temporal del cap de setmana del 8 al 10 de març, la platja va canviar el seu perfil, molt més vertical, característic de platges afectades per onatges de component sud – sud-oest; i retrocedint la línia de costa.

**Imatge 9:** Visió de la platja des del mig del passeig de Llevant. Data 11.03.2024.

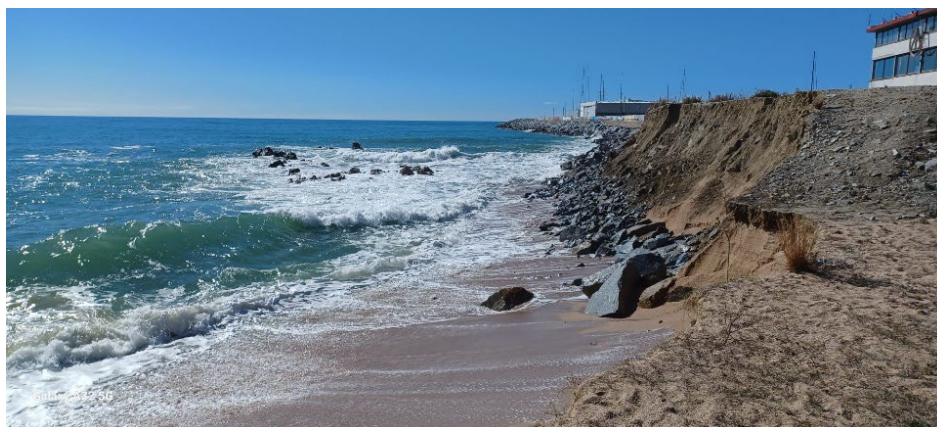
**Imatge 10:** Visió de la platja darrera del dic de Llevant. Data 11.03.2024.

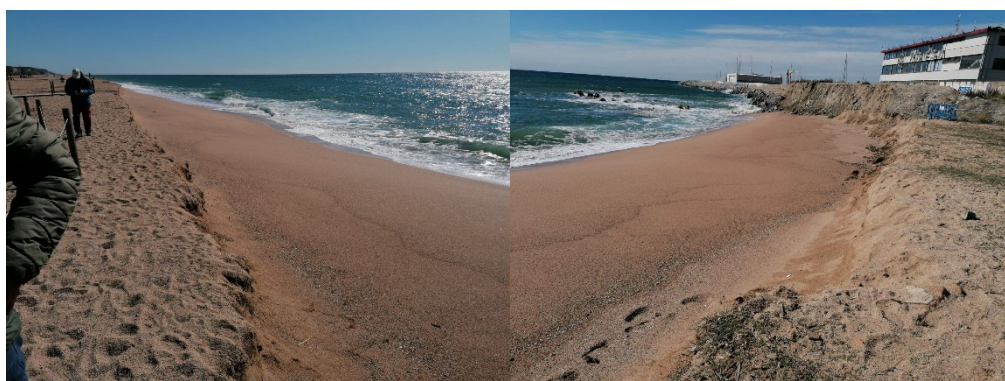
**Imatge 11:** Vista de la platja del Cavaíó. Data 27.03.2024.

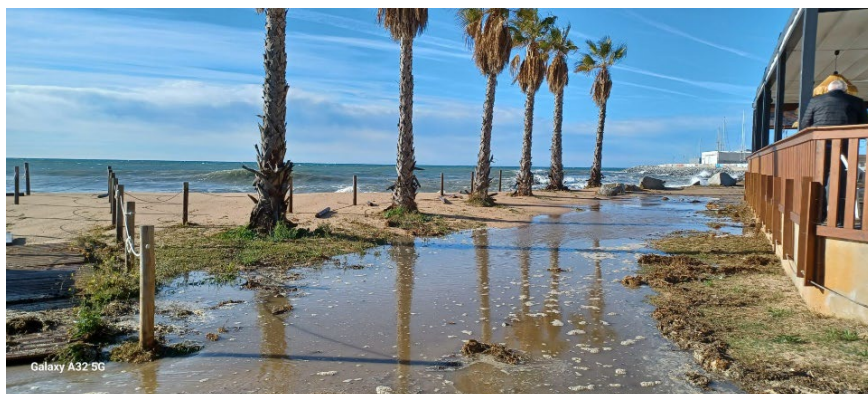
En el temporal de dijous 28.03.2024, amb el retrocés de la línia de costa, comencen a caure les primeres palmeres més properes a la línia de mar. Es fa l'activació del pla d'autoprotecció, en nivell de prealerta, i es comunica a SASEMAR i Policia Marítima per a que es puguin donar avisos a la navegació. La distància entre la línia de mar i la terrassa és de 5 metres.

**Imatge 12:** Vista des de l'accés de l'aparcament. Data 28.03.2024.

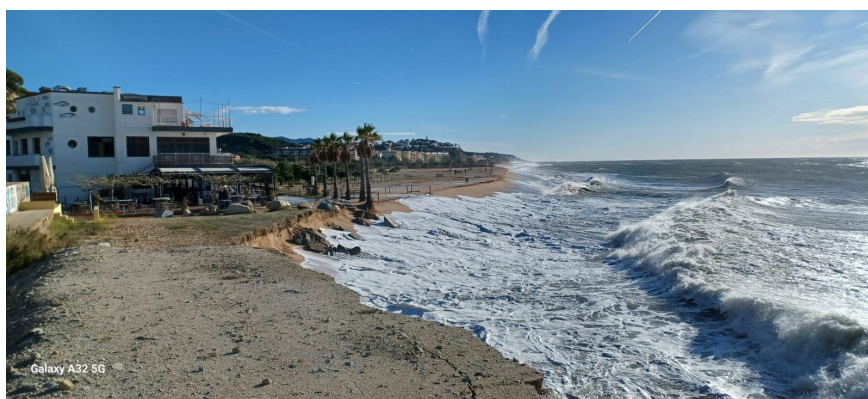
**Imatge 13:** Visió de la platja des del passeig de llevant. Data 28.03.2024.

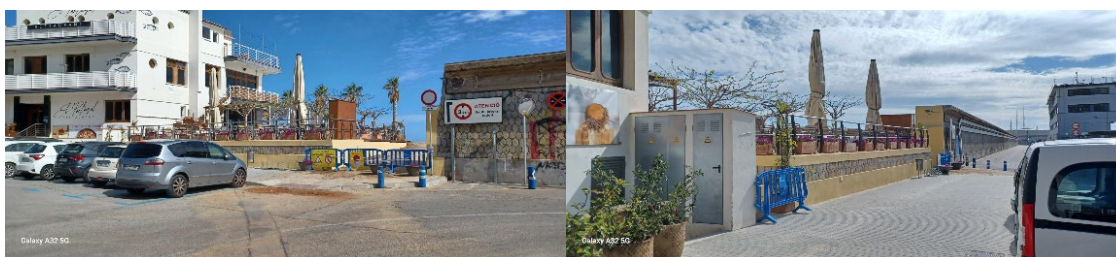
Degut al perill imminent que comportava la invasió del mar a l'interior del port, per la zona oberta de l'inici del dic de llevant que dona accés directe a la platja, es prenen mesures correctives de tancament d'aquest accés, per tal d'evitar el pas de persones amb alt grau de risc de seguretat.

**Imatge 14:** Tancament accés inici dic de llevant. Data 28.03.2024.

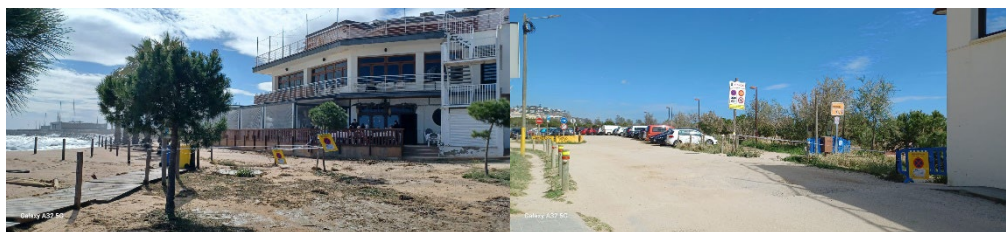
Per tal d'evitar l'accés a la zona pel costat oest de la zona del Portinyol, donat el mateix elevat risc, es tanquen tots els accessos i es buida la terrassa i el dic de llevant amb l'ajuda de Policia Local.

**Imatge 15:** Tancament dels accessos del costat oest de la platja del Cavaíó. Data 28.03.2024.

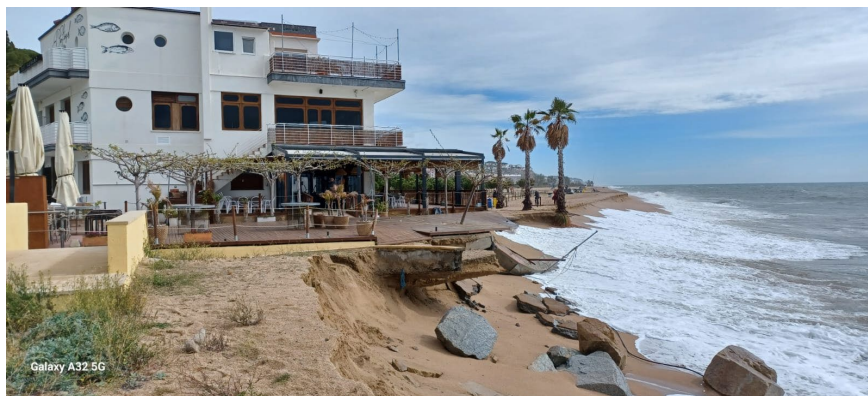
Després d'una petita treva durant els dies 29.03.2024 i 30.03.2024, el dia 31.03.2024 es va tornar a produir un temporal d'onatge de component sud – sud-oest que va afectar, en major mesura, la platja davant l'edificació. Les conseqüències d'aquest últim temporal van ser més rellevants, ja que degut al retrocés de la línia de costa, es va produir la caiguda de les diferents palmeres existents a la zona de platja, així com la pèrdua del camí d'accés a la mateixa. També es va provocar el col·lapse de part de l'estructura de contenció d'aquest camí d'accés i de la terrassa desmuntable de tarima de fusta del restaurant Beipepe, vigent concessionari de l'edificació Ed-Portinyol-06. De la mateixa manera, es va produir el descalçament parcial de la terrassa permanent de l'edificació, la qual podria estar connectada, mitjançant bigues de traves, amb l'edifici i provocar danys estructurals al mateix. A més, al quedar aquests fonaments tant exposats a l'onatge, degut al retrocés de la línia de platja, l'afectació a l'edifici es pot veure incrementada de forma exponencial si es produeixen nous temporals marítics a la zona.

Donat que la terrassa va ser edificada amb posterioritat a l'edifici original i no es coneix el procediment constructiu de la mateixa, no es pot garantir que un col·lapse de la terrassa no afecti a la pròpia edificació.

**Imatge 16:** Visió de la platja des del passeig de llevant. Col·lapse mur contenció i terrassa. Data 31.03.2024.

Les obres consistiran en la realització d'una línia de protecció mitjançant escullera, amb el seu reblert posterior, per tal de guanyar l'amplada mínima de platja i així allunyar el trencament de l'onatge de l'edifici on s'ubica l'edificació Ed-Portinyol-06 i de l'obertura existent al dic de llevant i que dona accés a l'interior del port des de la platja. Aquesta actuació s'emmarcarà en la necessitat de protecció de la infraestructura portuària, evitant així l'exposició de l'edifici a l'onatge; i no en la regeneració i estabilització de la platja del Cavaíó.

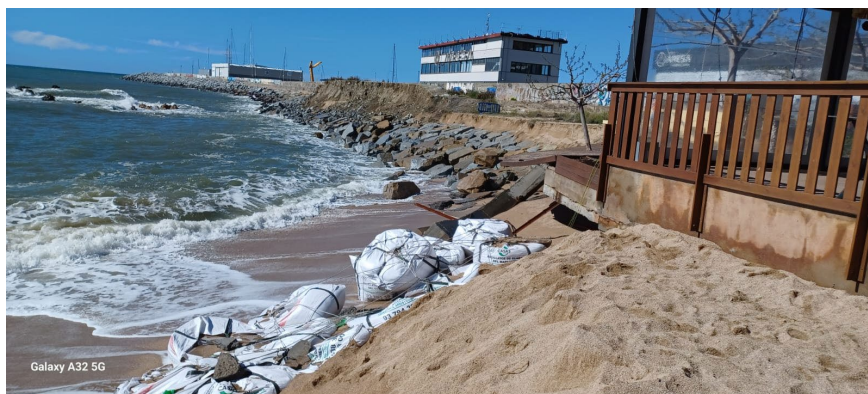
Davant l'exposició en què va quedar l'edifici front al temporal marítim, i donades les dates en què es va produir aquesta situació (Setmana Santa), es va procedir a instal·lar uns sacs de sorra per intentar protegir mínimament la infraestructura portuària. Aquesta mesura, to i ser insuficient i efímera, es va adoptar per tal d'evitar una major soscavació i pèrdua de la capacitat portant del terreny afectat.

**Imatge 17:** Visió del descalçament de la terrassa fixa. Data 01.04.2024.

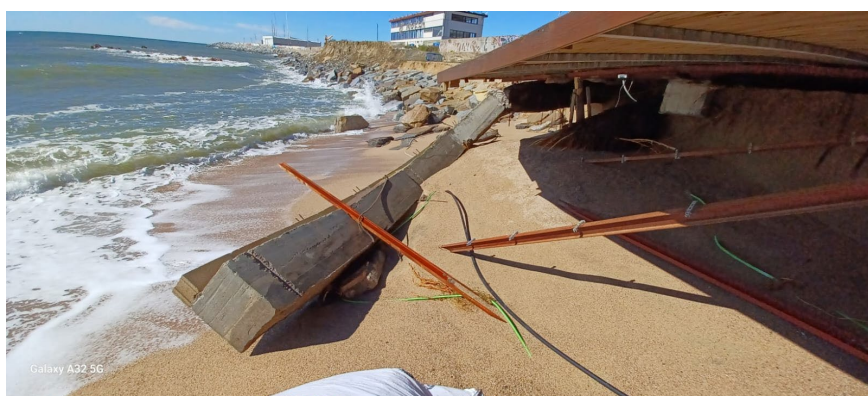
Tot i aquesta mínima protecció, com es pot observar en les imatges següents, i que el temporal més energètic ja havia passat, l'onatge de component sud – sud-oest encara va fer retrocedir lleugerament la línia de costa i va deixar més exposat l'edifici.

**Imatge 18:** Visió del col·lapse del mur de contenció i descalçament terrassa. Data 01.04.2024.

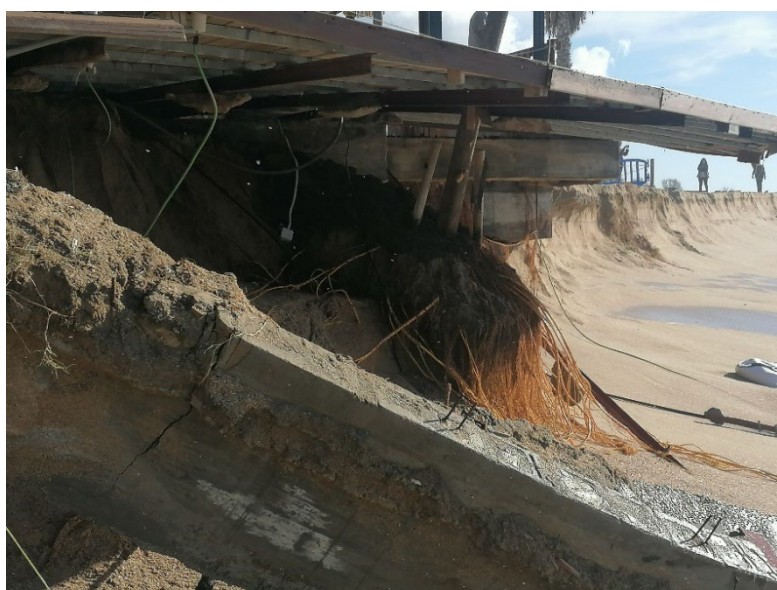
**Imatge 19:** Visió del col·lapse del mur de contenció i descalçament terrassa temporal i fixa. Data 02.04.2024.

Per això, davant aquesta situació, es va decidir apuntalar les diferents instal·lacions per evitar danys majors, i es considera necessari estudiar alguna actuació d'emergència per protegir la infraestructura portuària, tant pel que fa a l'edifici de la zona de platja com pel que fa a l'interior del port, ja que aquest es veu exposat a l'onatge degut a que la línia de costa es situa a l'altura de l'obertura existent al dic de llevant i que dona accés al port des de la platja.

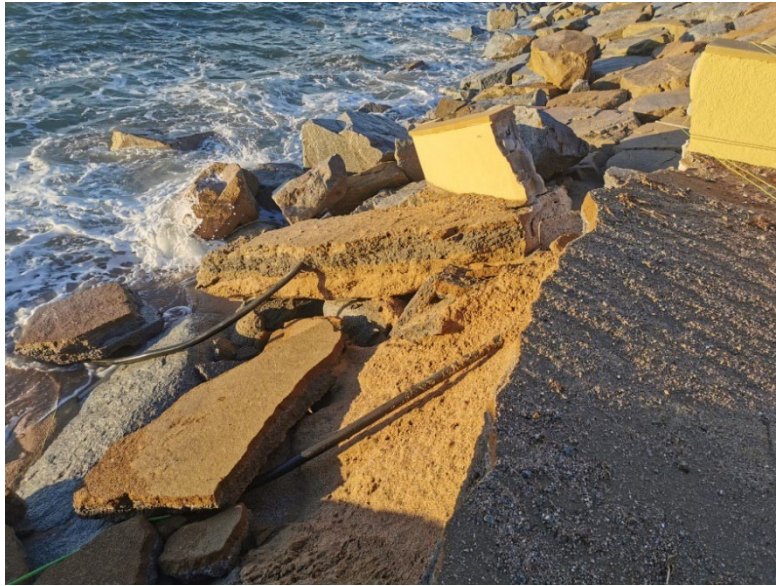
*Imatge 20: Visió del col·lapse del mur de contenció del camí existent i d'accés al port. Data 02.04.2024.*

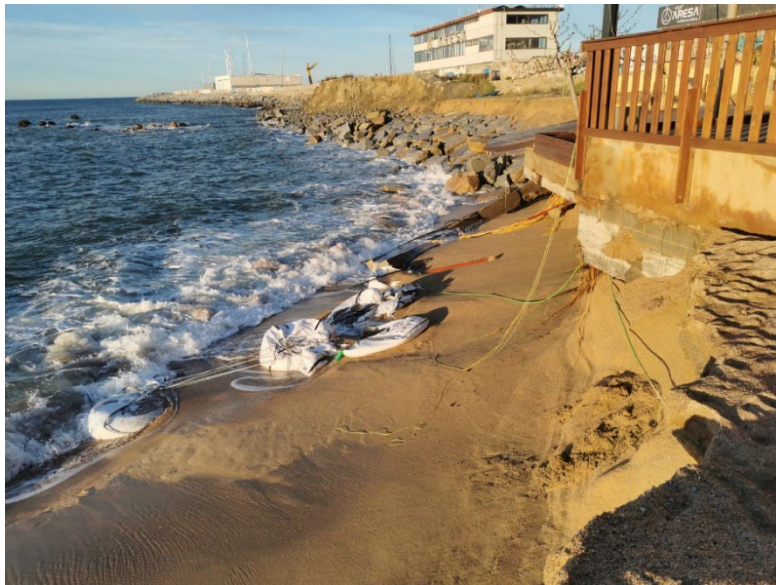
*Imatge 21: Visió del descalçament de la terrassa fixa i exposició a l'onatge. Data 02.04.2024.*
