## **RESOLUCIÓ DE DECLARACIÓ D'EMERGÈNCIA**

### **Títol: Protecció mitjançant escullera de la infraestructura portuària i estabilització de la platja del Cavaíó al port d'Arenys de Mar**

**Informe justificatiu sobre la necessitat de contractació d'emergència  
Contracte d'obres**

**Títol: Obres de protecció de la infraestructura portuària a la platja del Cavaíó**

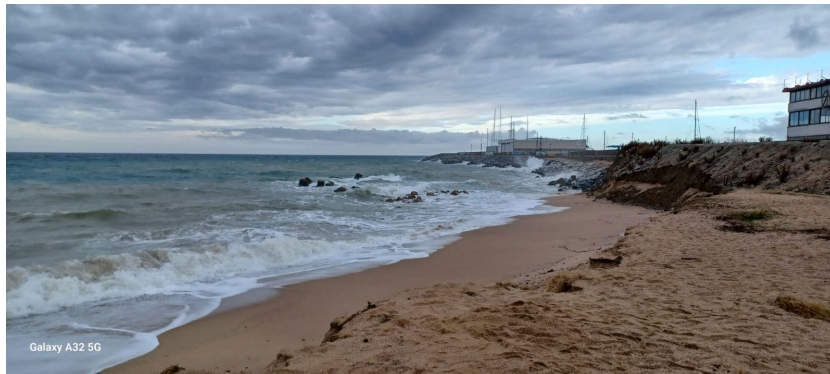
En aquell moment entre la terrassa de fusta de la concessió i la línia de mar hi havia uns 10 metres de distància. Anteriorment al temporal, es comptava amb més de 40 metres de distància.

*Imatge 7: Platja del Cavaíó. Inici del dic de Llevant. Data 08.03.2024.*

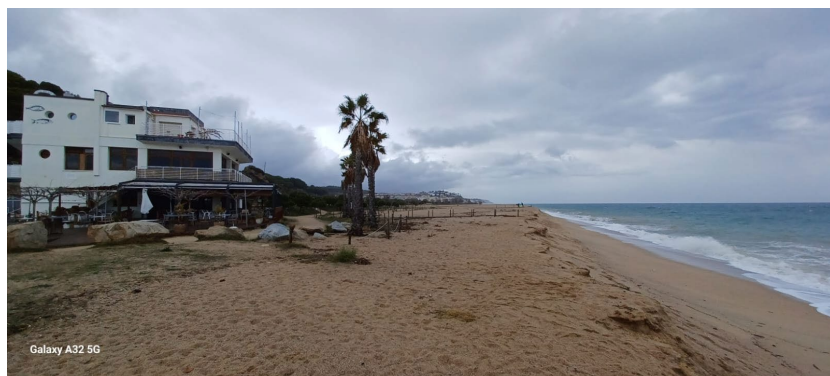
*Imatge 8: Platja del Cavaíó. Vista a peu de platja. Data 08.03.2024.*

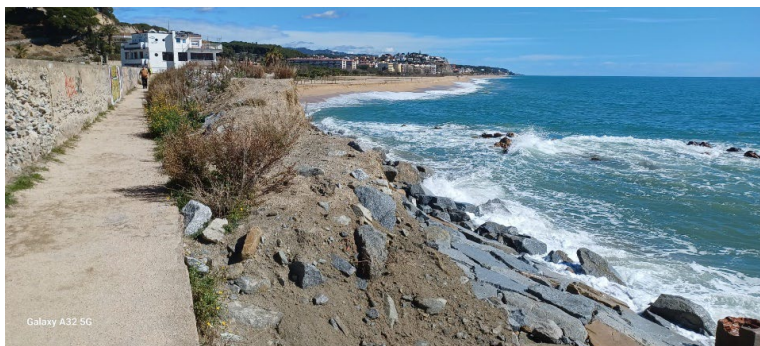
Després del temporal del cap de setmana del 8 al 10 de març, la platja va canviar el seu perfil, molt més vertical, característic de platges afectades per onatges de component sud – sud-oest; i retrocedint la línia de costa.

*Imatge 9: Visió de la platja des del mig del passeig de llevant. Data 11.03.2024.*

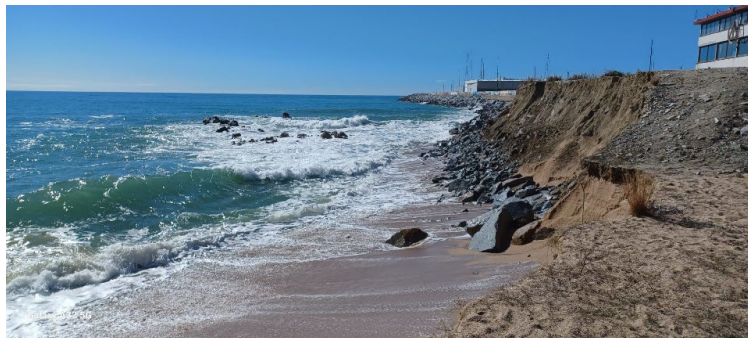
*Imatge 10: Visió de la platja darrera del dic de llevant. Data 11.03.2024.*

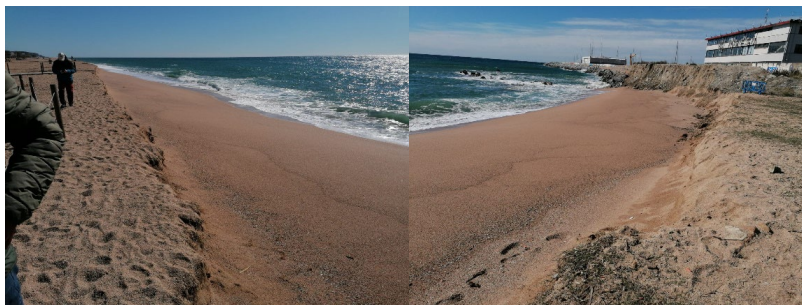
Al llarg de les dues setmanes següents, l'onatge és molt menys energètic i fins i tot, com s'aprecia en la Imatge 4, a partir del dia 20.03.2024 la direcció de l'onatge és de est – sud-est. Aquest fet comporta que es produeixi una mínima aportació de sorra a la platja i un retrocés de la línia de trencament de l'onatge.

*Imatge 11: Vista de la platja del Cavaí. Data 27.03.2024.*

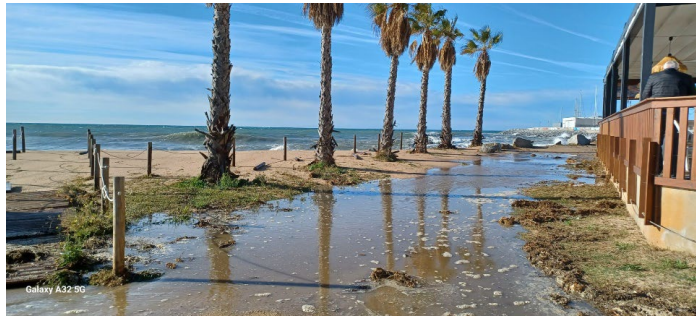
En el temporal de dijous 28.03.2024, amb el retrocés de la línia de costa, comencen a caure les primeres palmeres més properes a la línia de mar. Es fa l'activació del pla d'autoprotecció, en nivell de prealerta, i es comunica a SASEMAR i Policia Marítima per a que es puguin donar avisos a la navegació. La distància entre la línia de mar i la terrassa és de 5 metres.

**Imatge 12:** Vista des de l'accés de l'aparcament. Data 28.03.2024.

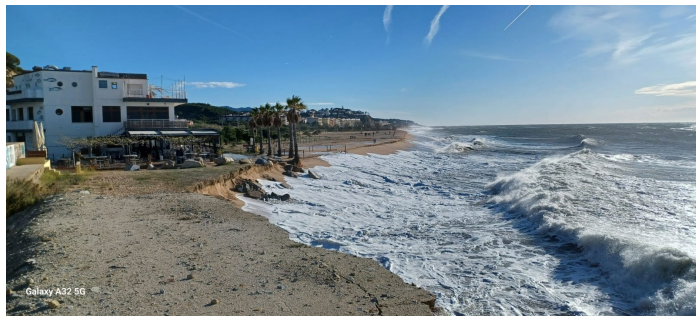
**Imatge 13:** Visió de la platja des del passeig de llevant. Data 28.03.2024.

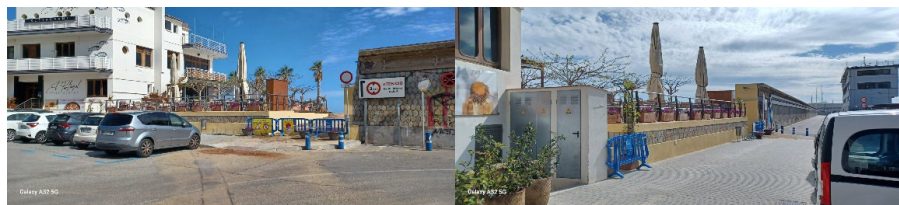
**Imatge 14:** Tancament accés inici dic de llevant. Data 28.03.2024.

Degut al perill imminent que comportava la invasió del mar a l'interior del port, per la zona oberta de l'inici del dic de llevant que dona accés directe a la platja, es prenen mesures correctives de tancament d'aquest accés, per tal d'evitar el pas de persones amb alt grau de risc de seguretat.

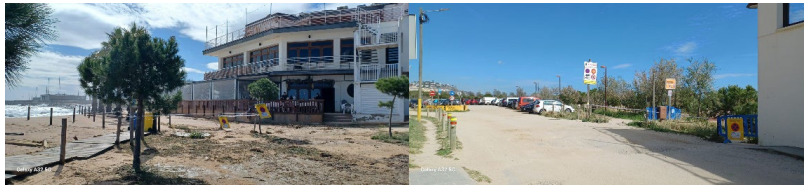
**Imatge 15:** Tancament dels accessos del costat oest de la platja del Cavaíó. Data 28.03.2024.

Per tal d'evitar l'accés a la zona pel costat oest de la zona del Portinyol, donat el mateix elevat risc, es tanquen tots els accessos i es buida la terrassa i el dic de llevant amb l'ajuda de Policia Local.

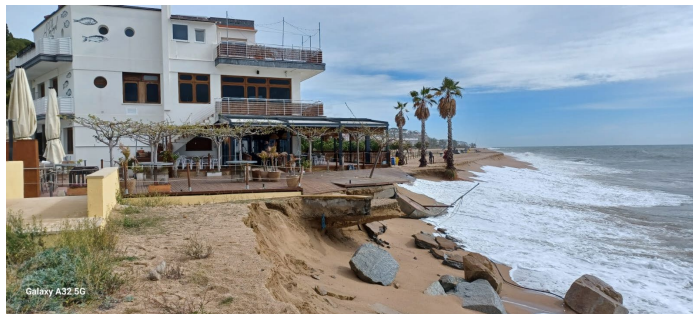
Després d'una petita treva durant els dies 29.03.2024 i 30.03.2024, el dia 31.03.2024 es va tornar a produir un temporal d'onatge de component sud – sud-oest que va afectar, en major mesura, la platja davant l'edificació. Les conseqüències d'aquest últim temporal van ser més rellevants, ja que degut al retrocés de la línia de costa, es va produir la caiguda de les diferents palmeres existents a la zona de platja, així com la pèrdua del camí d'accés a la mateixa. També es va provocar el col·lapse de part de l'estructura de contenció d'aquest camí d'accés i de la terrassa desmuntable de tarima de fusta del restaurant Beipepe, vigent concessionari de l'edificació Ed-Portinyol-06. De la mateixa manera, es va produir el descalçament parcial de la terrassa permanent de l'edificació, la qual podria estar connectada, mitjançant bigues de travesa, amb l'edifici i provocar danys estructurals al mateix. A més, al quedar aquests fonaments tant exposats a l'onatge, degut al retrocés de la línia de platja, l'afectació a l'edifici es pot veure incrementada de forma exponencial si es produeixen nous temporals marítics a la zona.

Donat que la terrassa va ser edificada amb posterioritat a l'edifici original i no es coneix el procediment constructiu de la mateixa, no es pot garantir que un col·lapse de la terrassa no afecti a la pròpia edificació.

**Imatge 16:** Visió de la platja des del passeig de llevant. Col·lapse mur contenció i terrassa. Data 31.03.2024.

Davant l'exposició en què va quedar l'edifici front al temporal marítim, i donades les dates en què es va produir aquesta situació (Setmana Santa), es va procedir a instal·lar uns sacs de sorra per intentar protegir mínimament la infraestructura portuària. Aquest mesura, to i ser insuficient i efímera, es va adoptar per tal d'evitar una major socavació i pèrdua de la capacitat portant del terreny afectat.

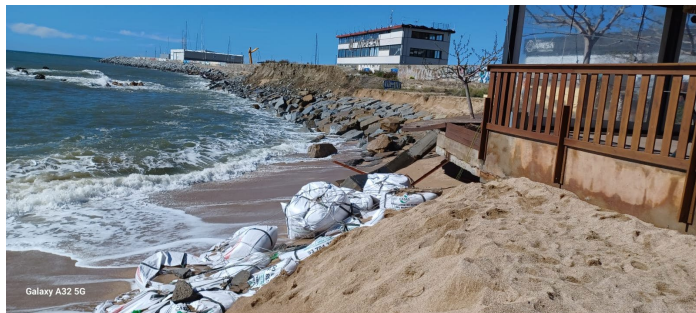
**Imatge 17:** Visió del descalçament de la terrassa fixa. Data 01.04.2024.

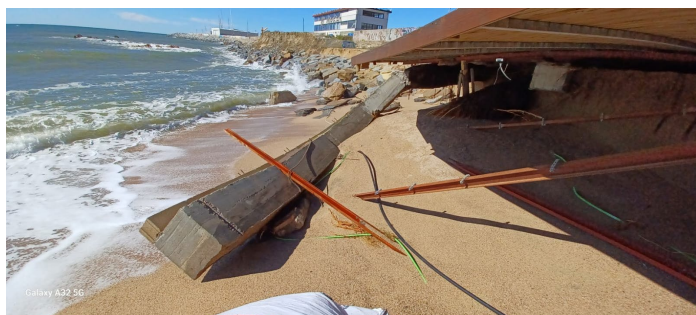
Tot i aquesta mínima protecció, com es pot observar en les imatges següents, i que el temporal més energètic ja havia passat, l'onatge de component sud – sud-oest encara va fer retrocedir lleugerament la línia de costa i va deixar més exposat l'edifici.

**Imatge 18:** Visió del col·lapse del mur de contenció i descalçament terrassa. Data 01.04.2024.

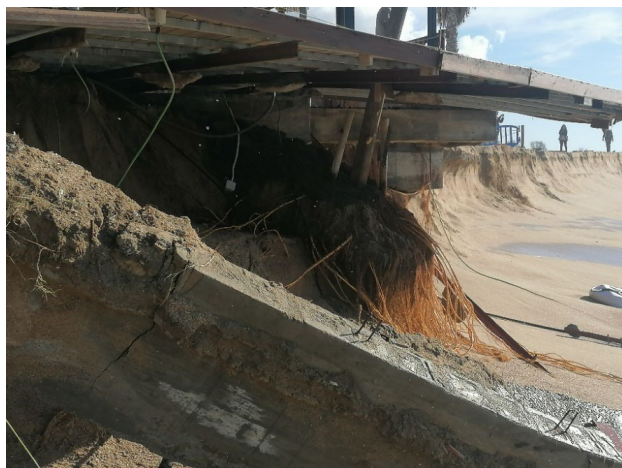
**Imatge 19:** Visió del col·lapse del mur de contenció i descalçament terrassa temporal i fixa. Data 02.04.2024.

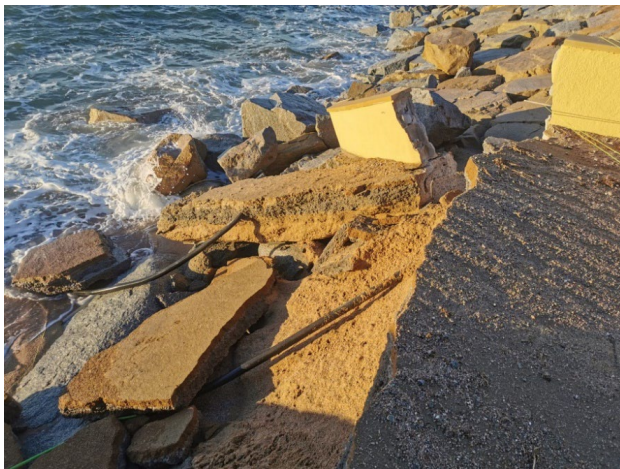
**Imatge 20:** Visió del col·lapse del mur de contenció del camí existent i d'accés al port. Data 02.04.2024.

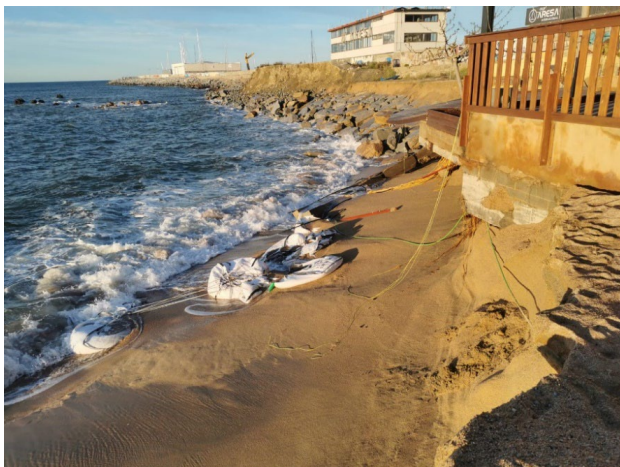
**Imatge 21:** Visió del descalçament de la terrassa fixa i exposició a l'onatge. Data 02.04.2024.

Per això, davant aquesta situació, es va decidir apuntalar les diferents instal·lacions per evitar danys majors, i es considera necessari estudiar alguna actuació d'emergència per protegir la infraestructura portuària, tant pel que fa a l'edifici de la zona de platja com pel que fa a l'interior del port, ja que aquest es veu exposat a l'onatge degut a que la línia de costa es situa a l'altura de l'obertura existent al dic de llevant i que dona accés al port des de la platja.

Les obres consistiran en la realització d'una línia de protecció mitjançant escullera, amb el seu reblert posterior, per tal de guanyar l'amplada mínima de platja i així allunyar el trencament de l'onatge de l'edifici on s'ubica l'edificació Ed-Portinyol-06 i de l'obertura existent al dic de llevant i que dona accés a l'interior del port des de la platja. Aquesta actuació s'emmarcarà en la necessitat de protecció de la infraestructura portuària, evitant així l'exposició de l'edifici a l'onatge; i no en la regeneració i estabilització de la platja del Cavaíó.
