Ajuntament de Bagà

# Memòria valorada dels treballs de consolidació i restauració del Pont de la Vila a Bagà

maig de 2022

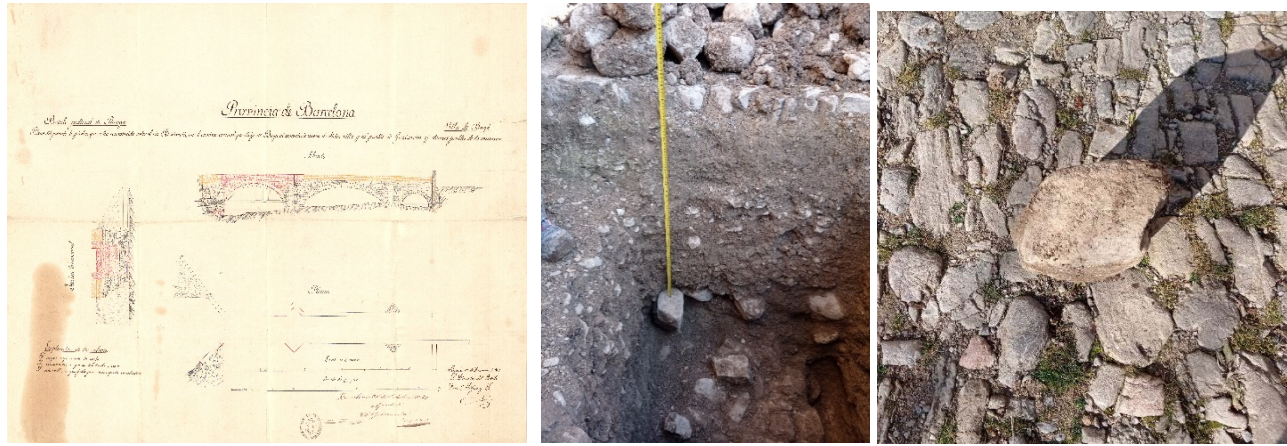
Aquest tercer ull, està format per un arc de mig punt i realitzat amb carreus de pedra. La cota de trànsit i paviment original es troba 1m per sota de l'actual, la qual cosa ens fa pensar que ens trobem amb una estructura anterior i originària del primer pont.

Plànol de proposta en la restauració de 1855      Cala arqueològica sobre la volta      Paviment actual i pedra del paviment "original"

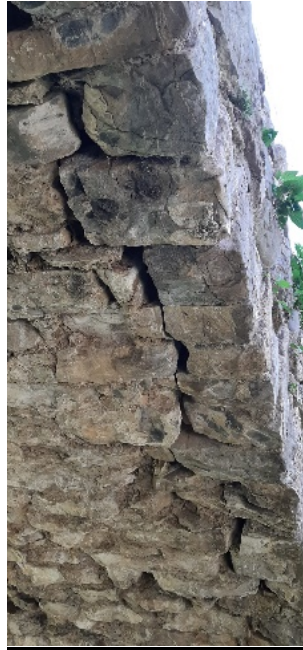
Cal esmenar les esquerdes longitudinals que es formen en les voltes en especial quan aquesta gira formant l'arc. També la presència de diferents fissures visibles en l'intradòs de les voltes.

Esquerda longitudinal

Les causes principals d'aquestes lesions es deuen essencialment a esdeveniments externs al monument, pressions de les terres de reple per l'acumulació d'humitat, accions de carga puntual, de la vegetació, accions accidentals, vibracions.

Mitjançant injecció d'aglomerant hidràulic en base calç al seu interior, exempt de ciment i resistent als sulfats. Ompliment de les juntes entre pedres i de les fissures amb morter de calç hidràulica NHL 3,5, elaborat en obra, compatible amb la fàbrica i de composició i color similar a l'original. Saturació de les cavitats internes del mur amb injecció de la beurada d'aglomerant amb bomba o bé per abocament directe. Rejuntat dels forats i l'esquerda amb morter de calç hidràulica NHL 3,5 elaborat a obra. Inclou mitjans necessaris per a la seva correcta execució i el suminisre i col·locació de malla i barres de fibra de vidre o carboni si es creu necessari, segons indicacions de la Direcció Facultativa.

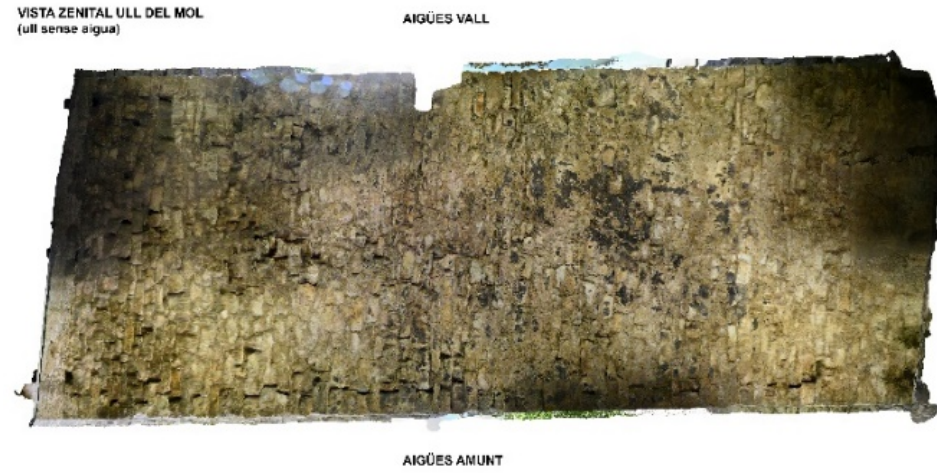
Vissió zenital de la volta del ull central, esquerra longitudinal propera a la façana riu amunt, a l'arc de descàrrega de la barana de pedra, i altres menys importants

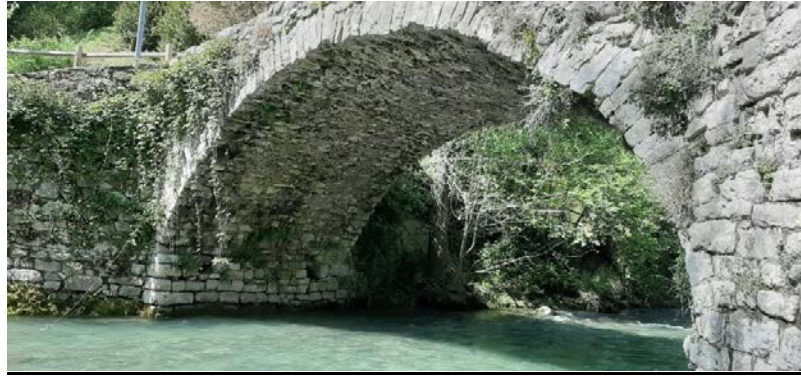
Especialment la vegetació arbustiva i enfiladissa fa que es desenvolupin sistemes d'arrels que exploten les parts més debilitades de les pedres i afavoreixen a l'eixamplament de les fissures preexistents i la seva fragmentació. A més a més, generen i acumulen molta humitat, la qual cosa afebleix el material. És per aquestes raons, que la seva eliminació i un manteniment de manera regular és molt recomanat. Prèviament a la intervenció de consolidació d'urgència es va dur a terme una neteja i desbrossada de la zona. Tot i així en diferents zones dels paraments i de les voltes, s'hi observen herbes i vegetació crescuda en els junts que provoca la pèrdua del material de cohesió.

Volta i estrep del pont afectat per la vegetació

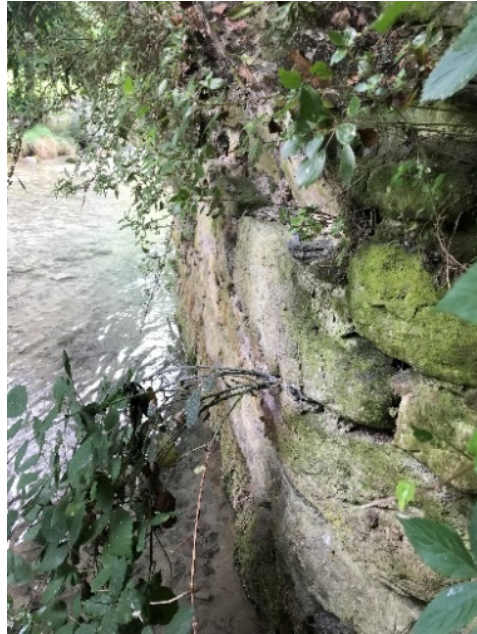
Fongs sobre les pedres de l'estrep

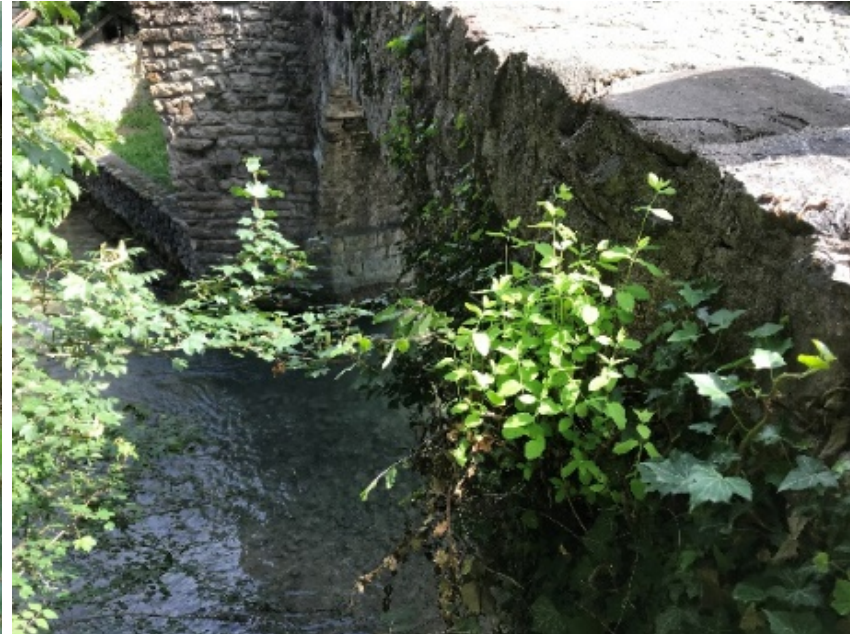
Vegetació a la façana riu amunt del pont
