PLEC TÈCNIC PER LA PRESTACIÓ DEL SERVEI DE:

**Redacció dels Informes Tècnics d'Inspecció de Patologies dels  
Aparcaments de GARIGLIANO i MERCAT DELS ENCANTS,**  
que formen part de la Xarxa d'Aparcaments B:SM, situats al terme  
municipal de Barcelona.

### **Informe tècnic preliminar sobre les patologies de l'aparcament soterrat de la Plaça del Raïm, al carrer de Garigliano, 27, de Barcelona**

### Recull de fotografies de les patologies de l'aparcament del Mercat dels Encants

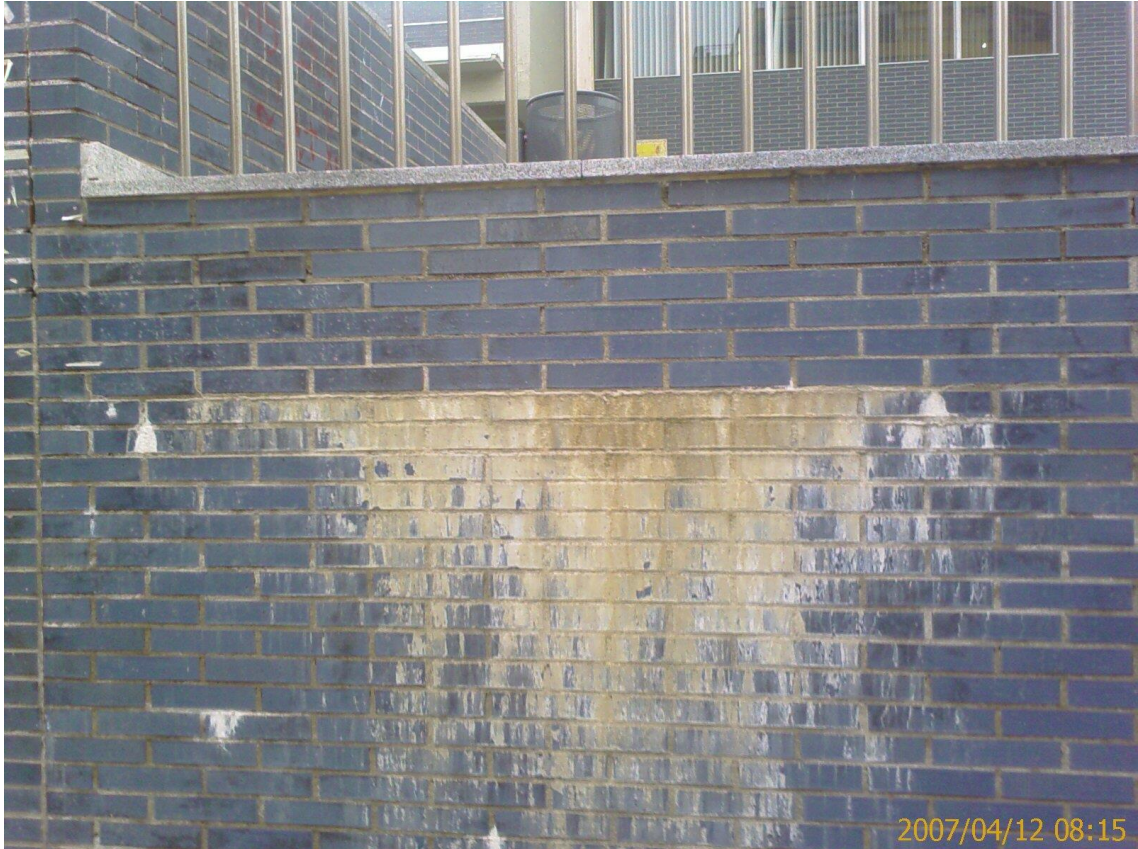
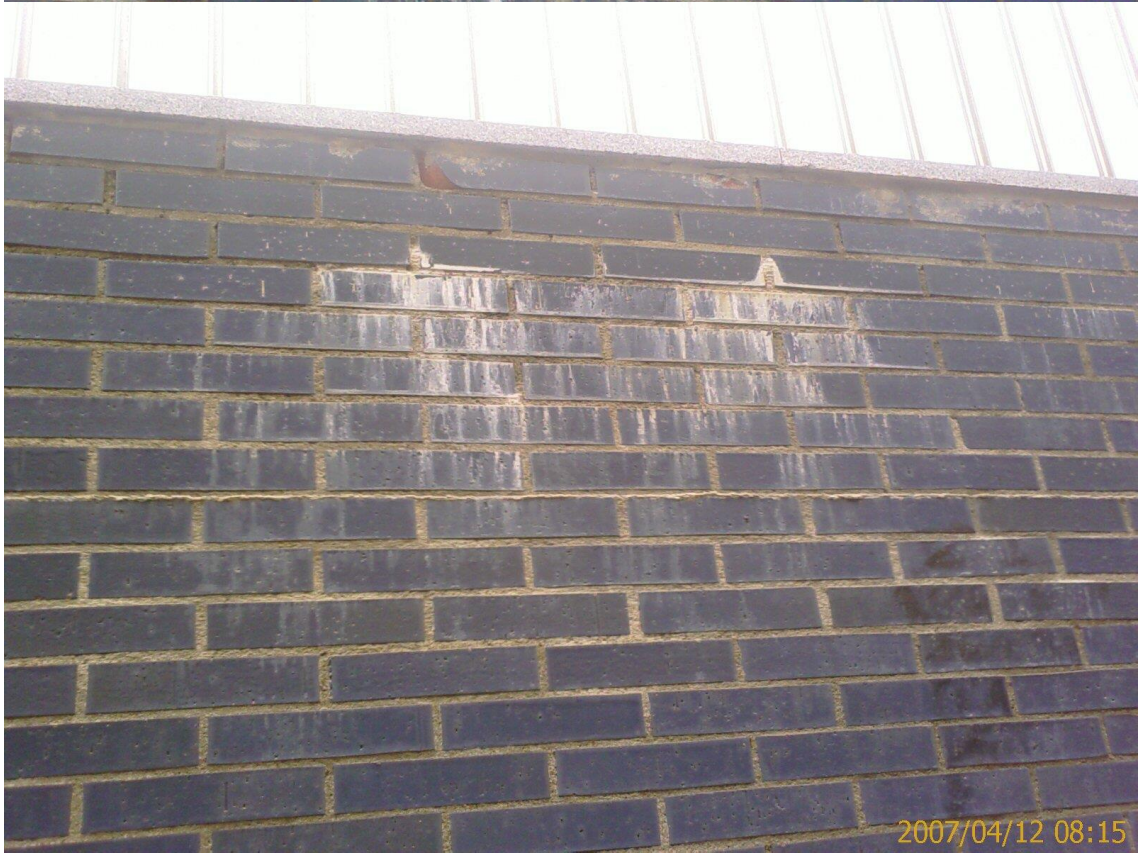
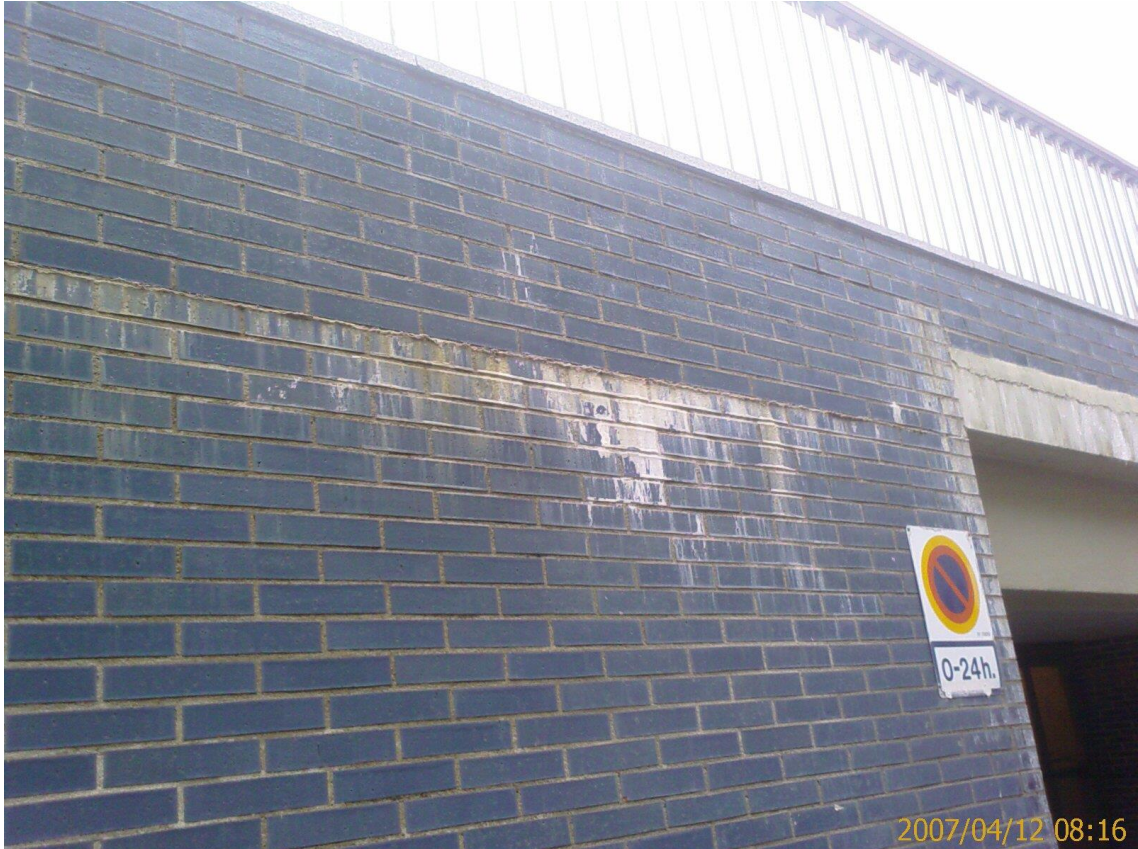
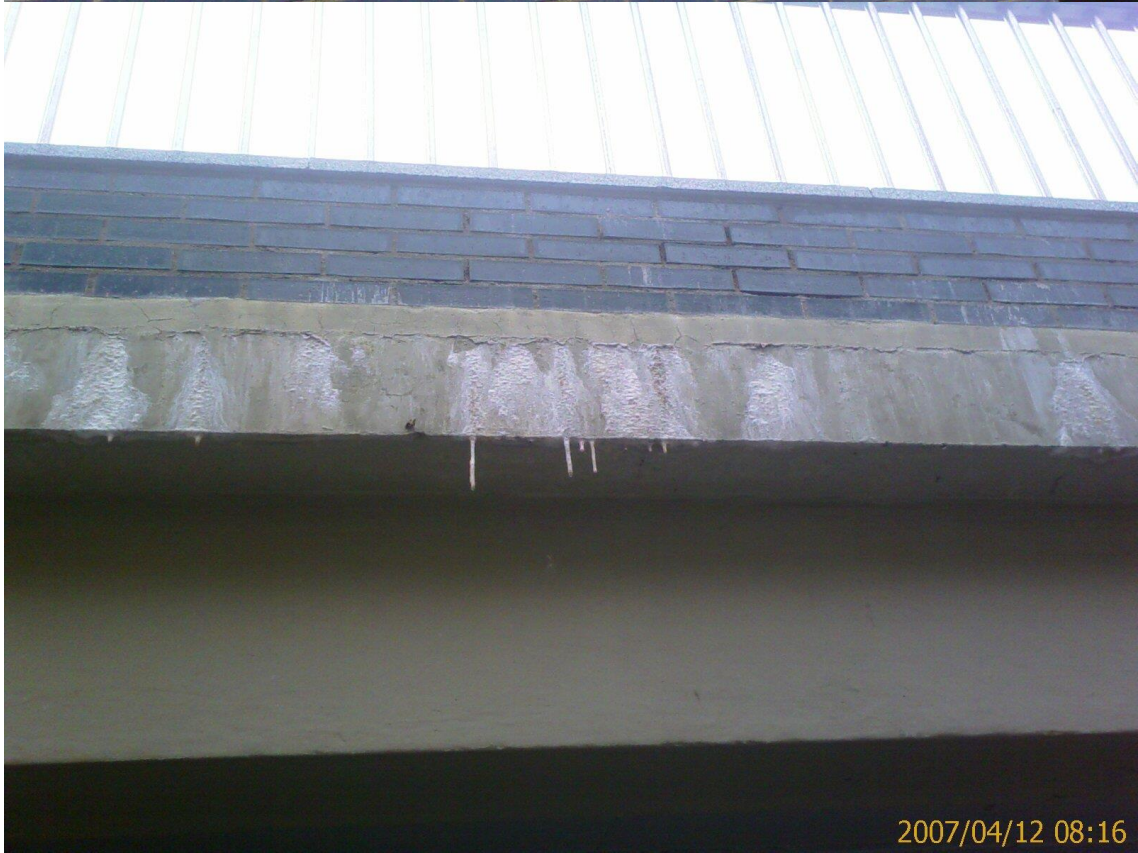
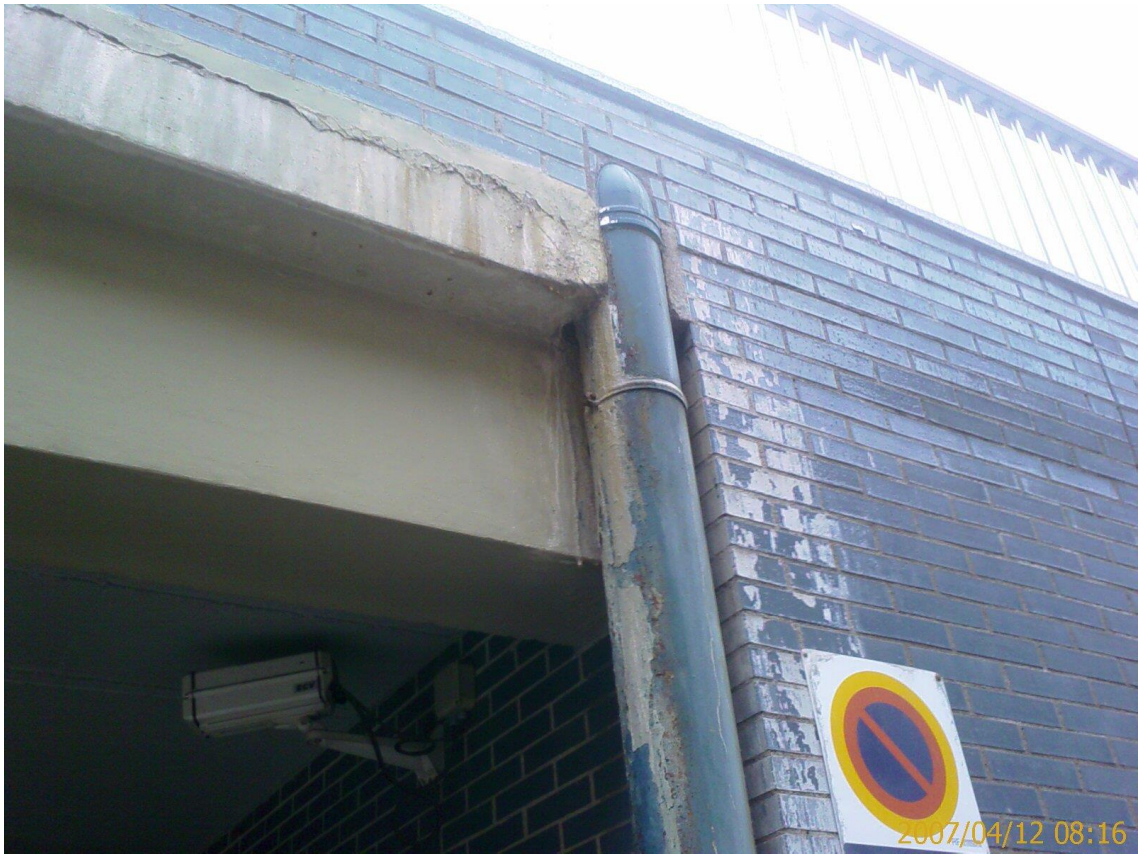
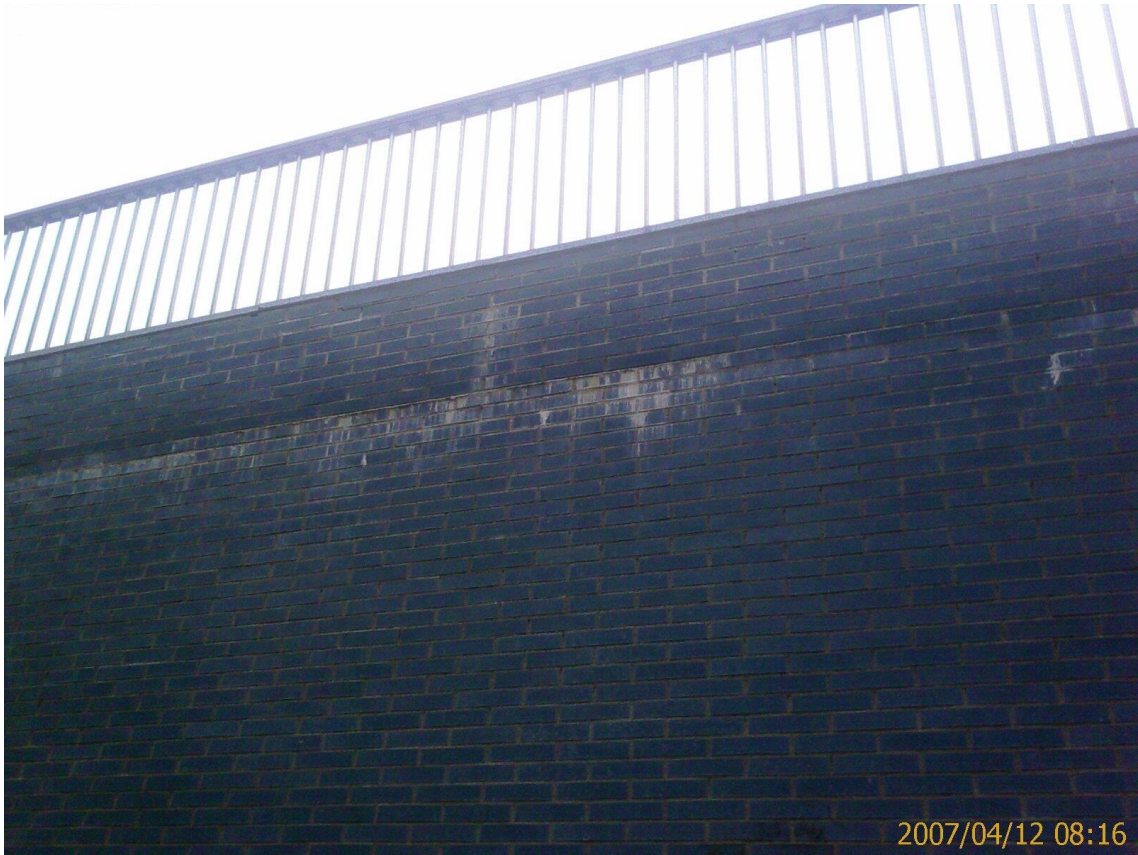
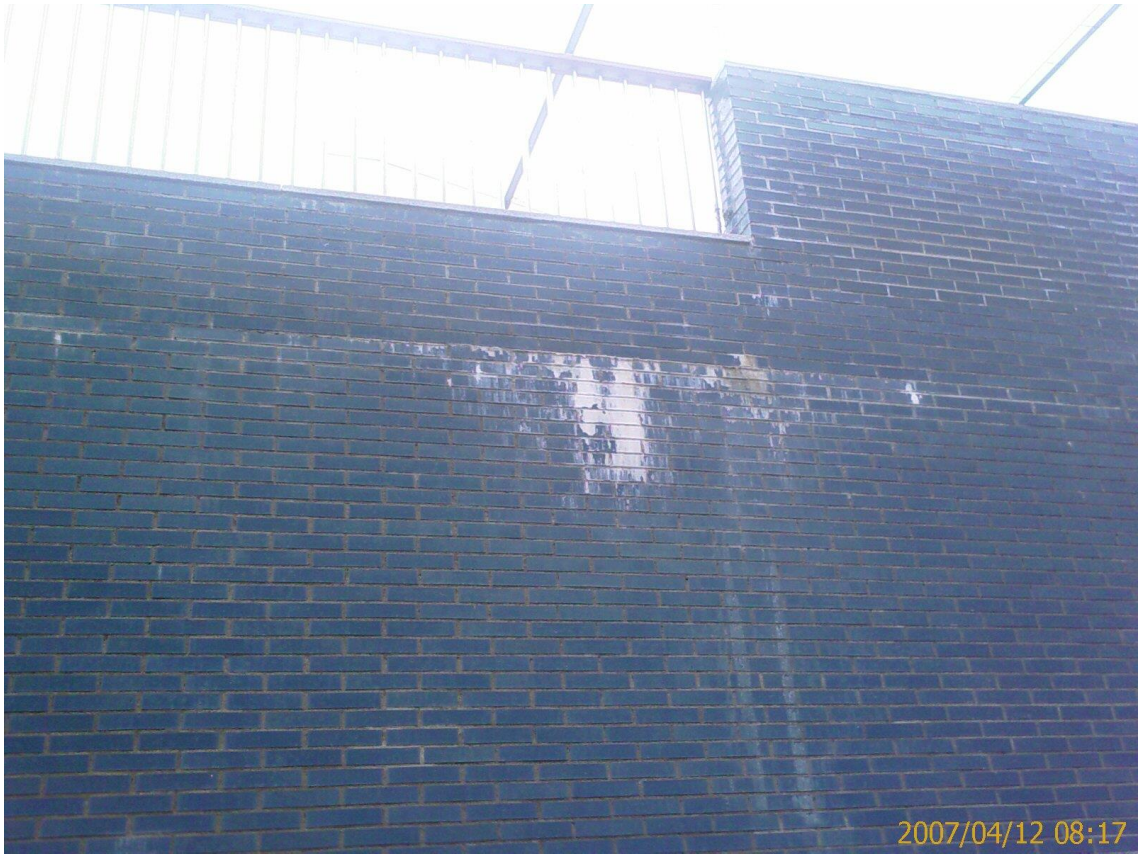
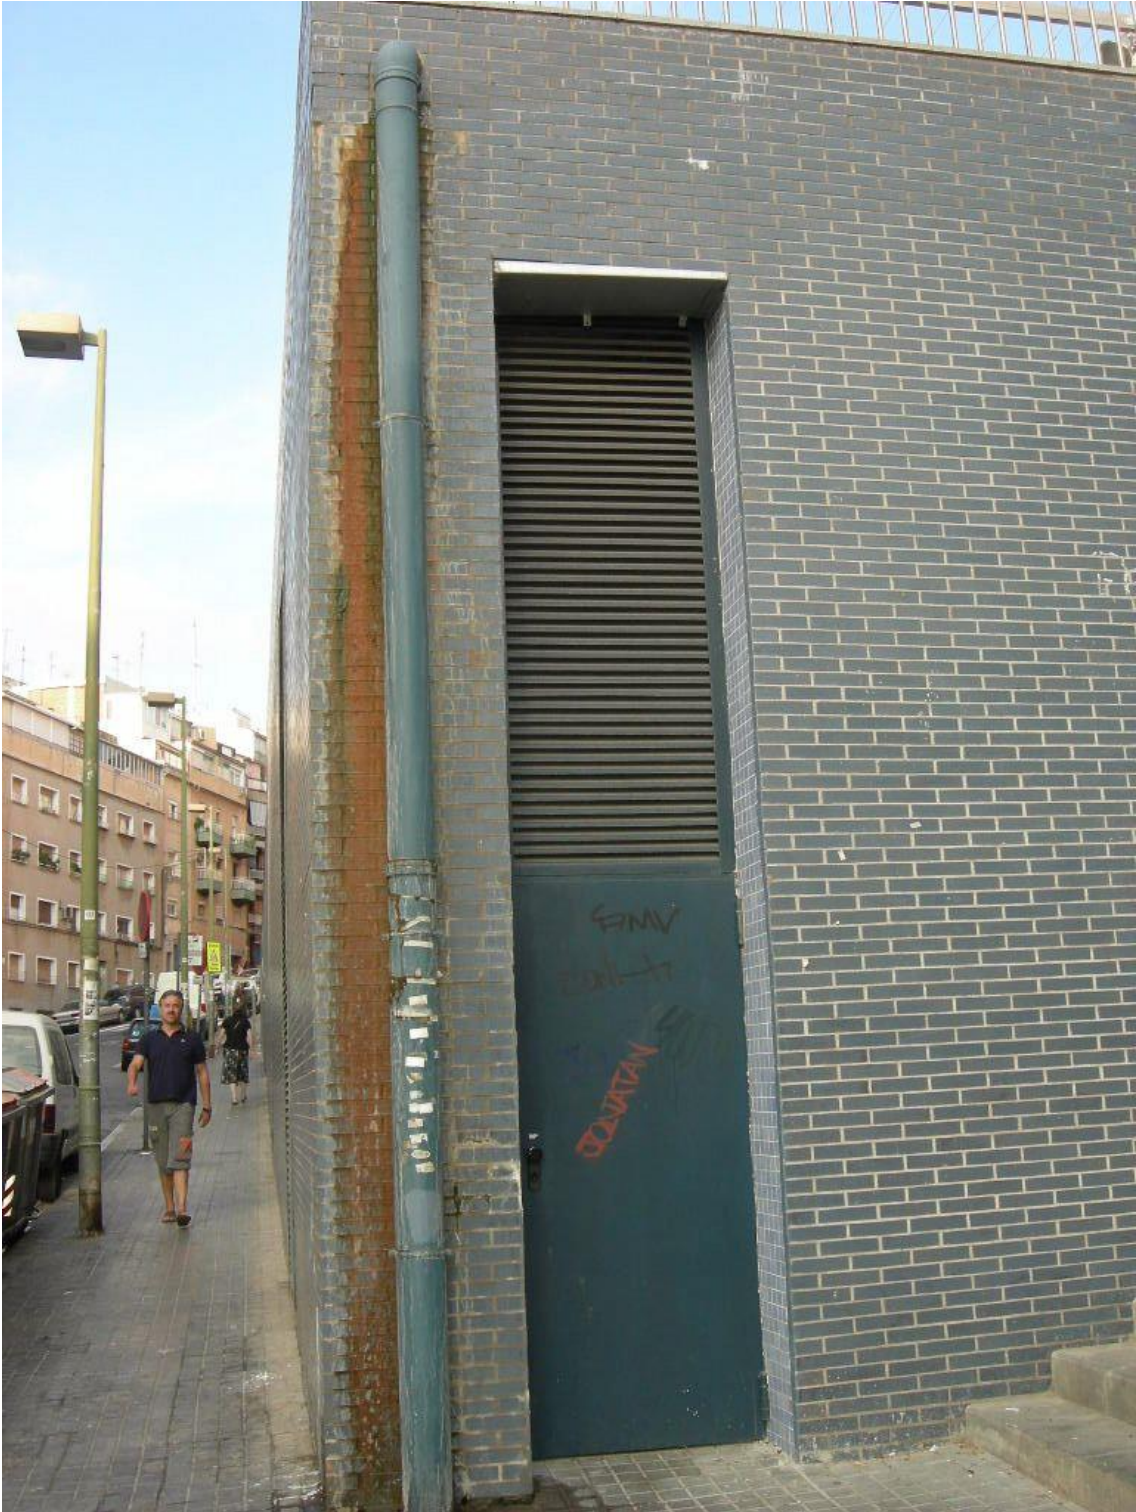
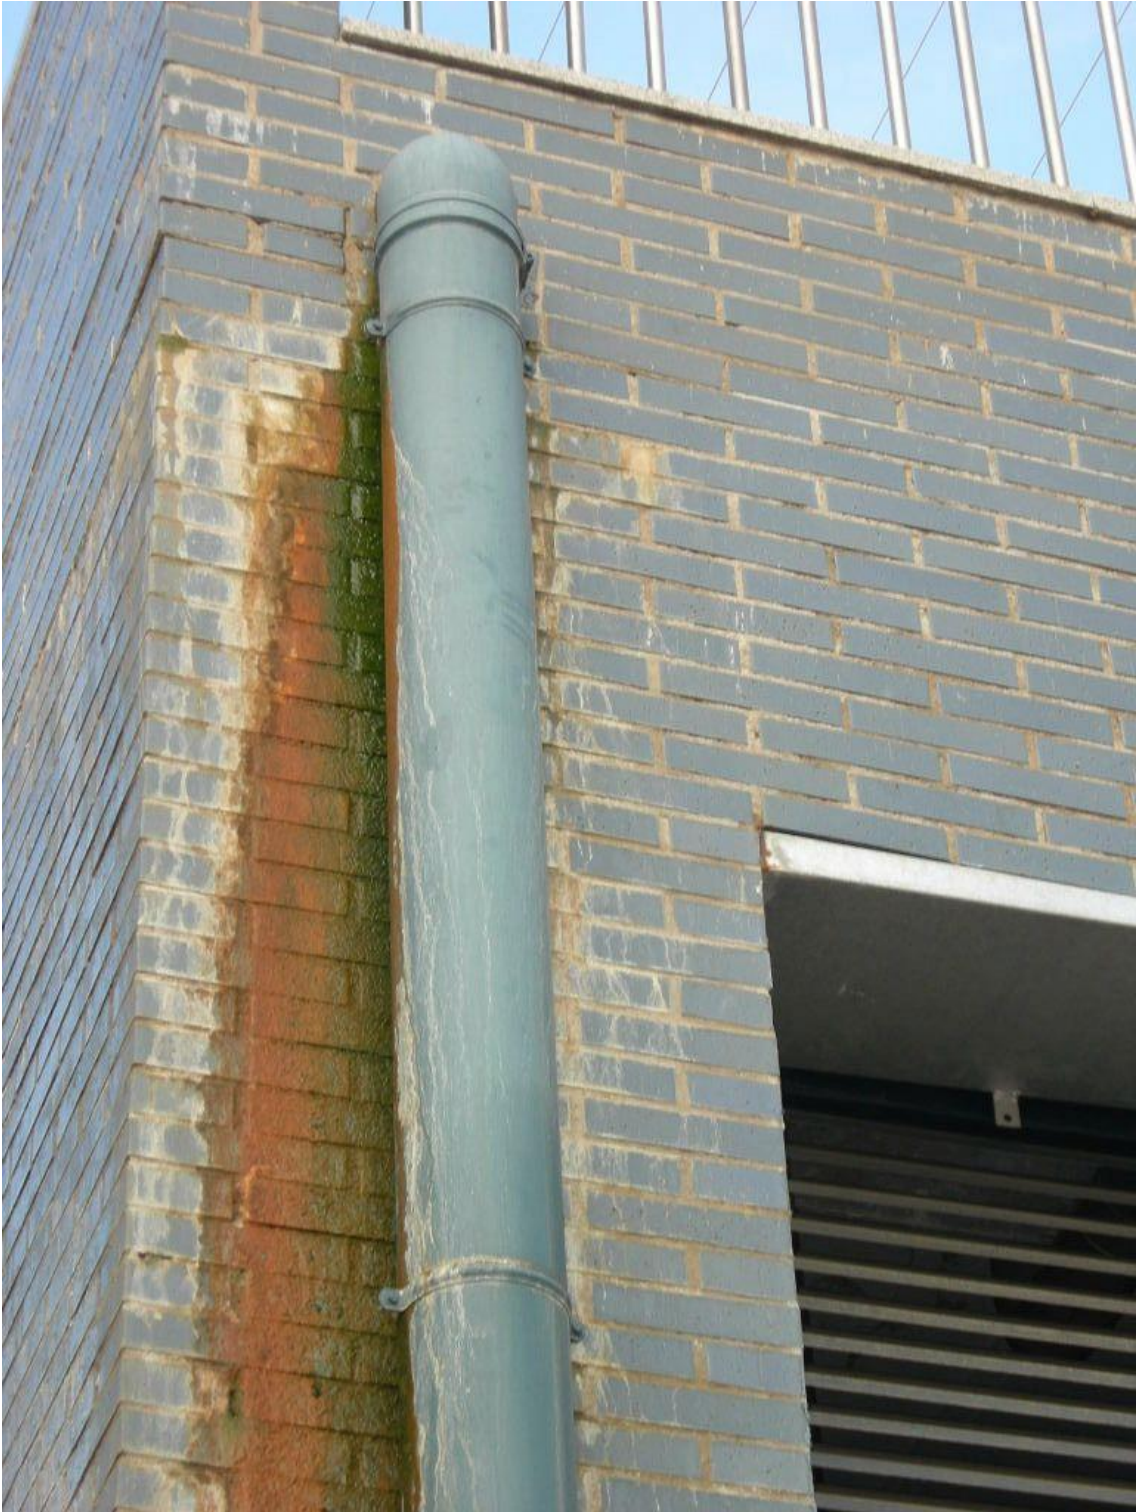
A l'aparcament situat el carrer Garigliano presenta filtracions a la seva façana que provenen de la plaça que hi ha just a sobre del mateix.

No obstant les actuacions de neteja i manteniment que es puguin realitzar, la opinió dels Serveis Tècnics de BSM és que el problema de les filtracions **es degut a la manca o defectes en la impermeabilització de la canal de recollida d'aigua de la plaça.**

Observant les fotografies adjuntes, es pot veure com l'aigua filtra just a l'alçada de la canal de recollida i cau al llarg de tota la façana de l'aparcament. En les dues últimes fotos es pot observar com el tub de recollida d'aigua no està connectat correctament a la canal de manera que l'aigua es filtra per sota el tub i cau per la façana.

Per tant, es clar que la canal de recollida d'aigua no està complint amb la seva funció tot i que se li estigui fent un manteniment correcte.

Al nostre entendre, la solució passa per refer la impermeabilització de la canal de recollida d'aigües i en especial la part de la connexió de la canal al tub que la desguassa. Per tant, es tracta d'una actuació que no és responsabilitat de BSM ja que les filtracions provenen de la plaça.

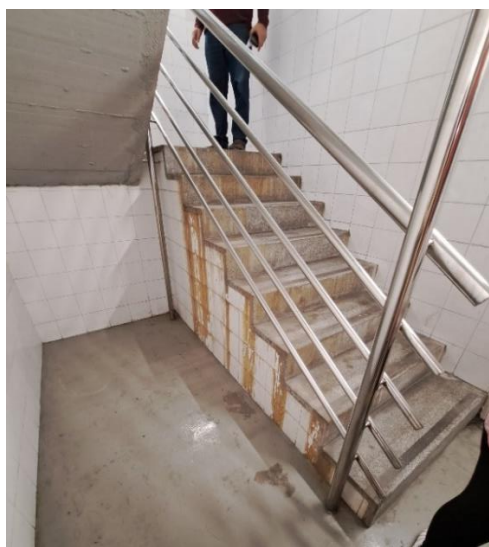
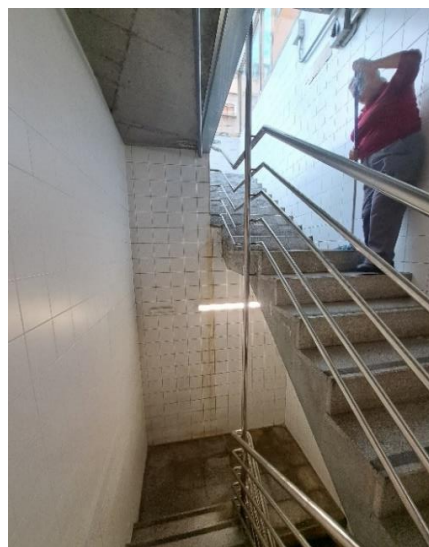
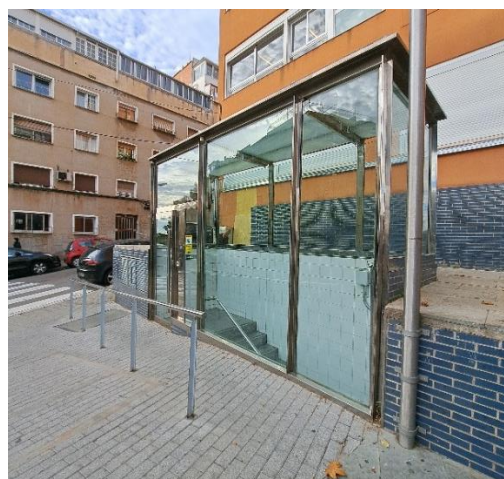
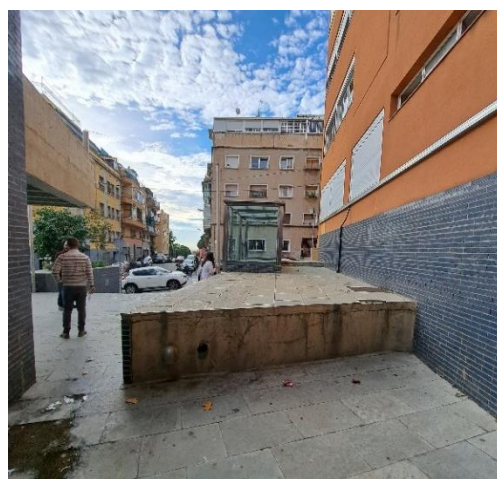
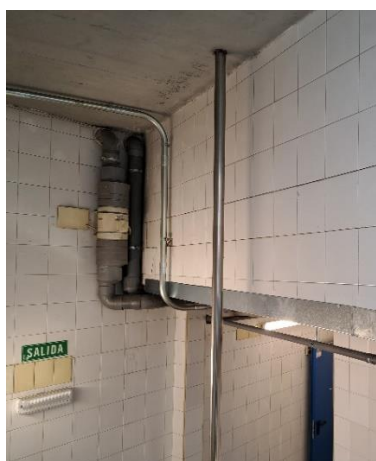
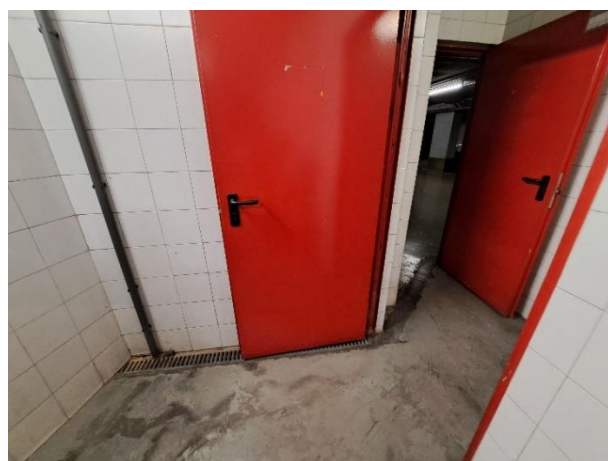
## PATOLOGIA 1

**Ubicació:** Edicle d'entrada de persones i espai interior nucli escala (sota edicle)

**Patologia:** Filtracions d'aigua des de l'edicle cap a l'interior del nucli d'escalas, que arriben fins a la planta -2.

**Actuació:** manteniment ja ha realitzat actuacions de recollida de l'aigua, amb safates que canalitzen l'entrada d'aigua. Es recomana: neteja, pintura, inspecció de les instal·lacions que transcorren, pròximes a les safates de recollida d'aigua. Es recomana analitzar l'estat global per valorar actuació de caire major (impermeabilització correcta de la zona)

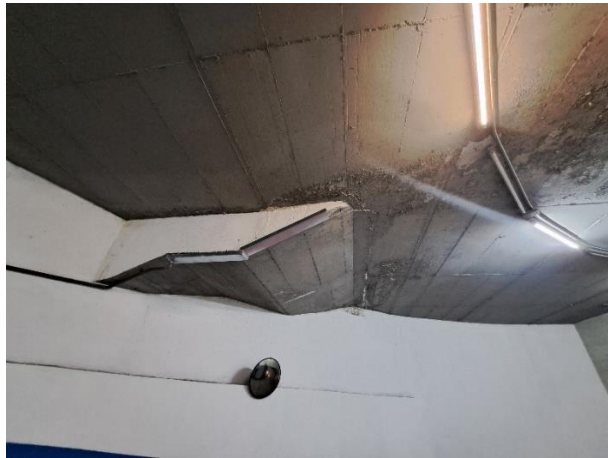
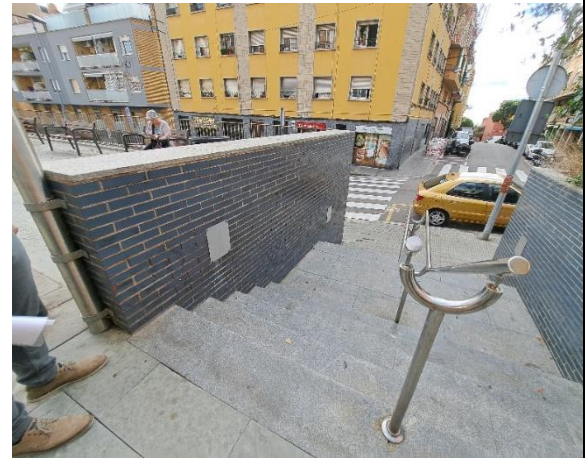
## PATOLOGIA 2

**Ubicació:** Espai sota escala de l'espai públic

**Patologia:** Filtracions d'aigua a tot el recorregut de l'escala exterior, cap a l'interior de l'aparcament, danyant el formigó del forjat de la planta -1

**Actuació:** Es recomana sanejar el formigó danyat i analitzar l'estat de l'estructura en més detall, per valorar actuació de caire major (impermeabilització correcta de la zona)

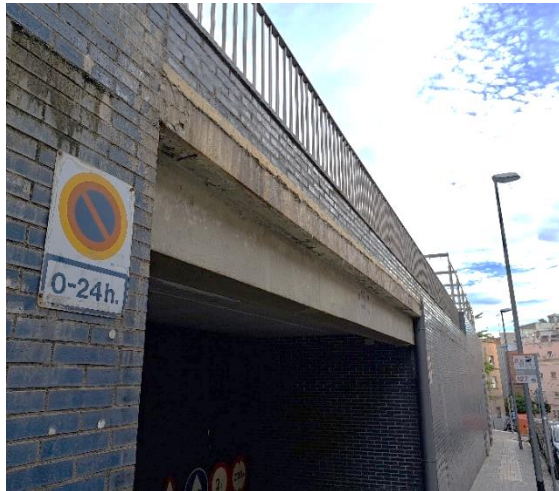
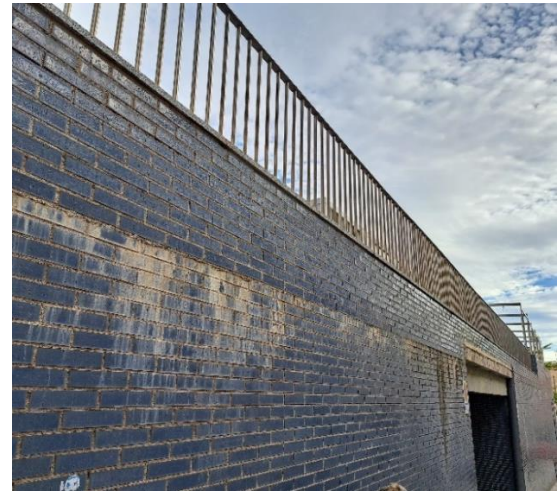
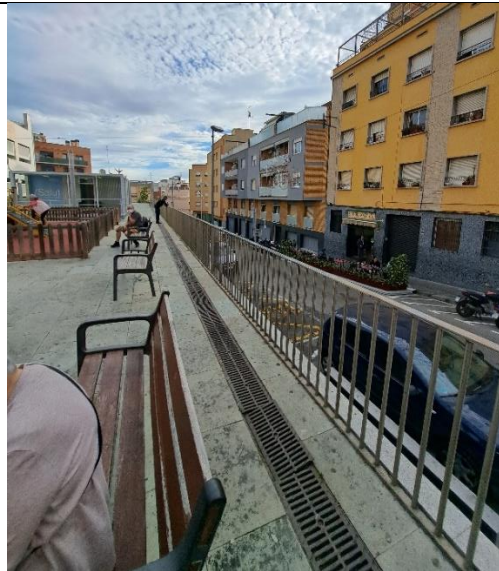
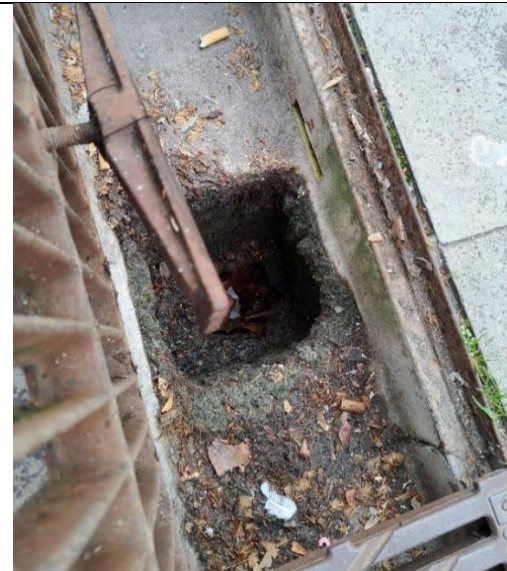
**PATOLOGIA 3**

**Ubicació:** Mur façana d'accés entrada vehicles i espai superior, amb reixa a l'espai públic

**Patologia:** Filtracions d'aigua que danyen el mur de façana i la porta d'accés a l'aparcament

**Actuació:** Es recomana neteja de la canal de recollida d'aigua, neteja i reparació de l'aplatat del mur de façana i de la llinda d'accés de vehicles. Instal·lació de canaló de recollida d'aigua al llarg de la façana. També es recomana valorar en més detall tècnic la solució constructiva de la recollida d'aigües plantejada (reixa) per millorar-se i evitar filtracions en aquest àmbit.
