MEMÒRIA VALORADA:
SUBSTITUCIÓ DE LA CAPA SUPERIOR D'UNA COBERTA

Zona esportiva, C/Major

Massanes (17452)

Substitució de la capa superior d'una coberta.

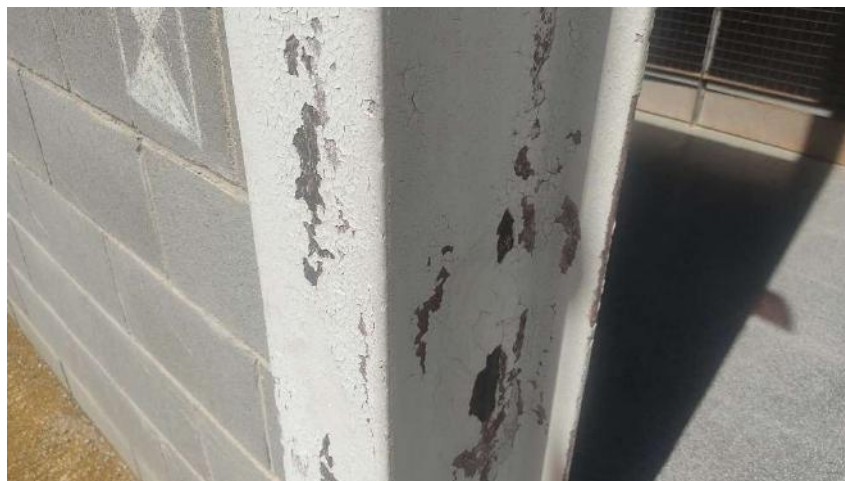
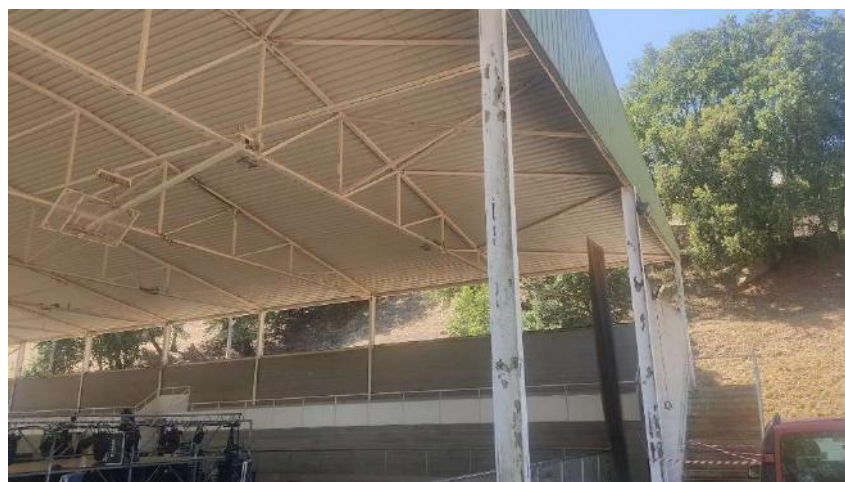
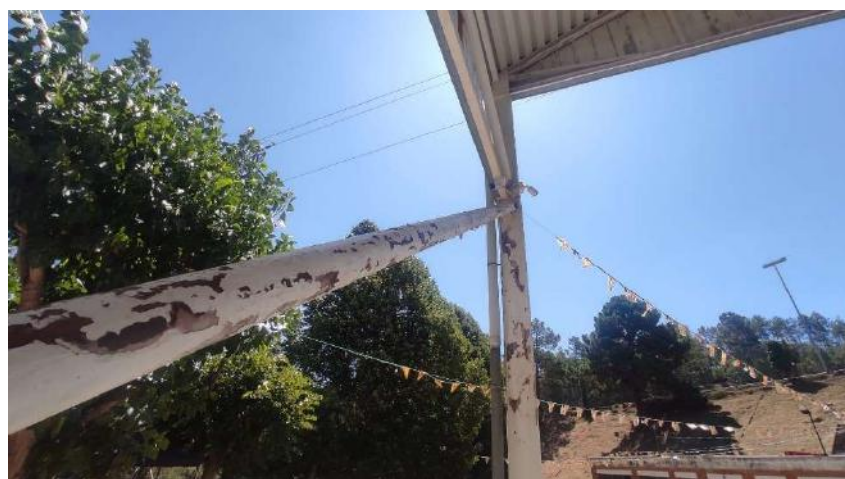
La pintura dels perfils metàl·lics s'ha començat a despendre del suport en tot l'àmbit:

Estructura: L'exposició a l'ambient durant uns vint anys ha provocat la pèrdua de les característiques protectores de la pintura. L'estructura ha quedat parcialment exposada a l'oxidació.

Cal reparar la coberta a fi d'interrompre la filtració d'aigua cap a les encavallades abans de valorar el repintat de l'estructura metàl·lica. Atenent al fet que l'estructura es troba en perfecte estat de servei es pot posposar la intervenció de repintat durant un temps raonable.

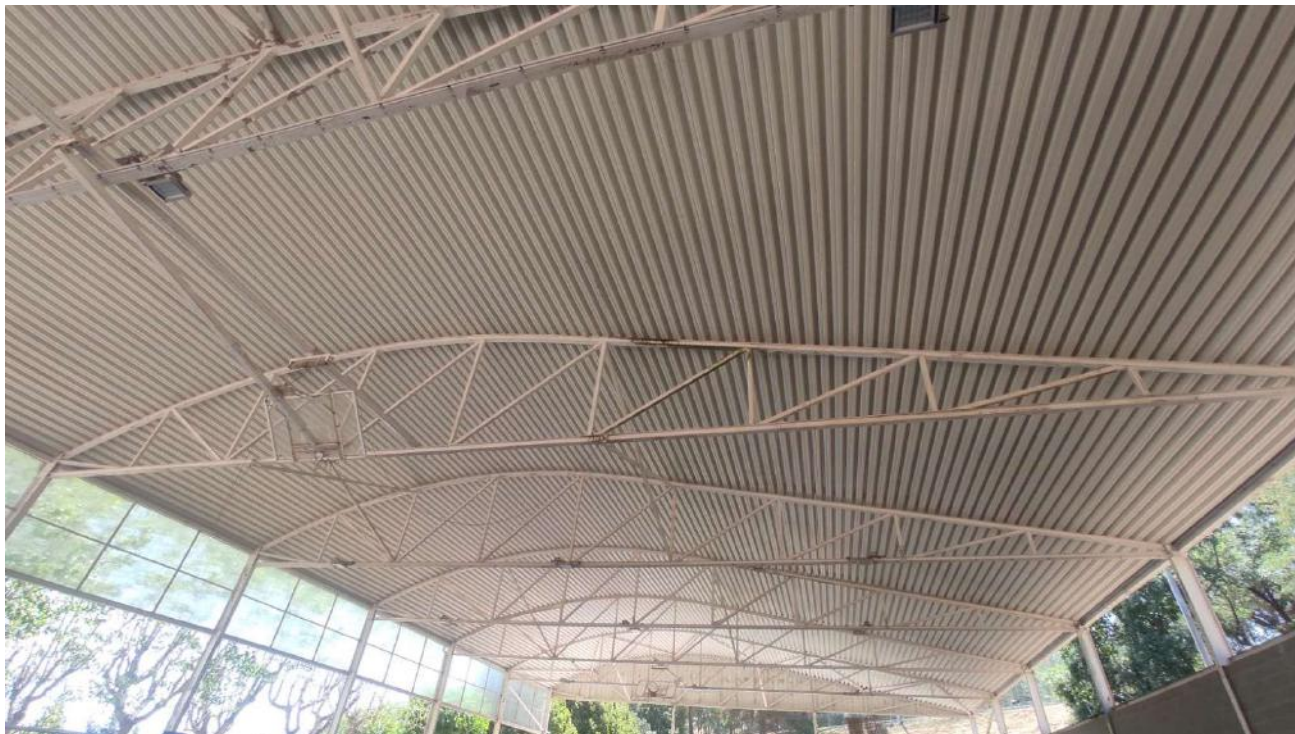
Els desperfectes en pintura es veuen agreujats per la penetració de l'aigua de pluja en diversos punts de la coberta, embrutint i rovellant les encavallades:

Els punts de filtratge d'aigua de pluja en la coberta han produït afectacions puntuals on els desperfectes són més acusats, tot i que no es veu afectació estructural.

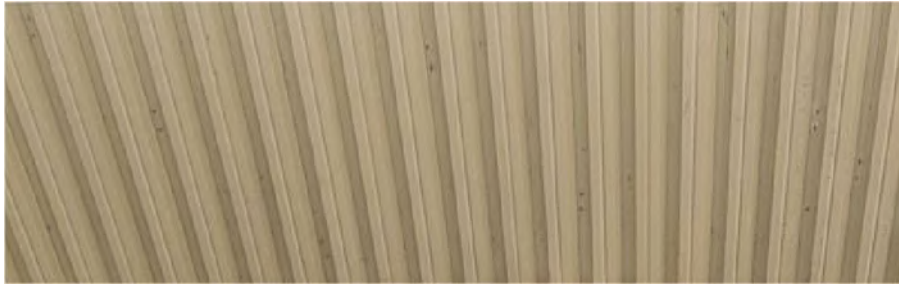
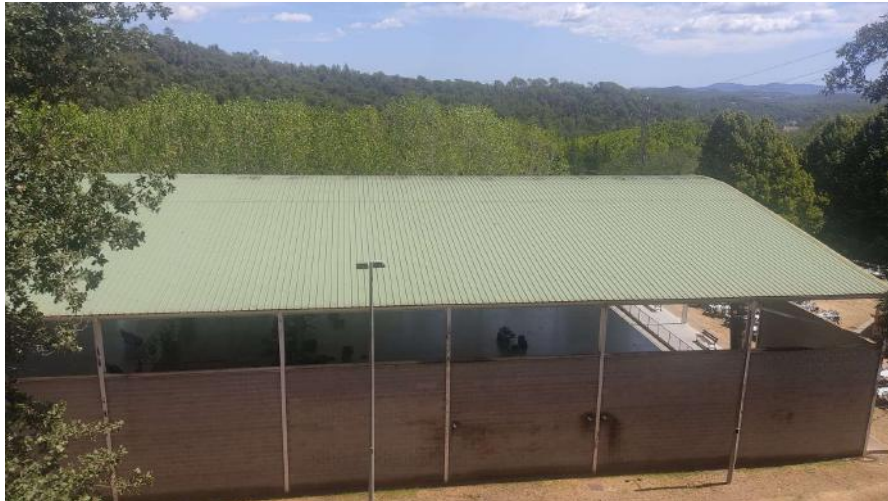
La capa superior, destinada a l'evacuació de l'aigua i conformada amb planxa metàl.lica grecada, es troba cargolada a la xapa inferior en les valls de la planxa, amb restrelleres de dos cargols col.locades fent grans diagonals en la coberta:

La planxa superior es troba foradada en múltiples punts i es produeix la filtració d'aigua pels forats on aquesta es fixa mecànicament a la planxa inferior.

Aquesta circumstància es pot donar ja que les dues planxes es troben fixades sempre per la seva part inferior i no per les crestes o les greques, produïnt innumerables punts de possible penetració d'aigua i una clara tendència a empitjorar amb el temps.

Enretirada de capa superior de planxa grecada fixada mecànicament.

Substitució de la planxa grecada superior per planxa metàl·lica grecada tipus TZ-40 de la casa HUURRE IBÉRICA o similar, cargolada amb cargols d'acer inoxidable tipus rosca xapa, amb junta de goma.

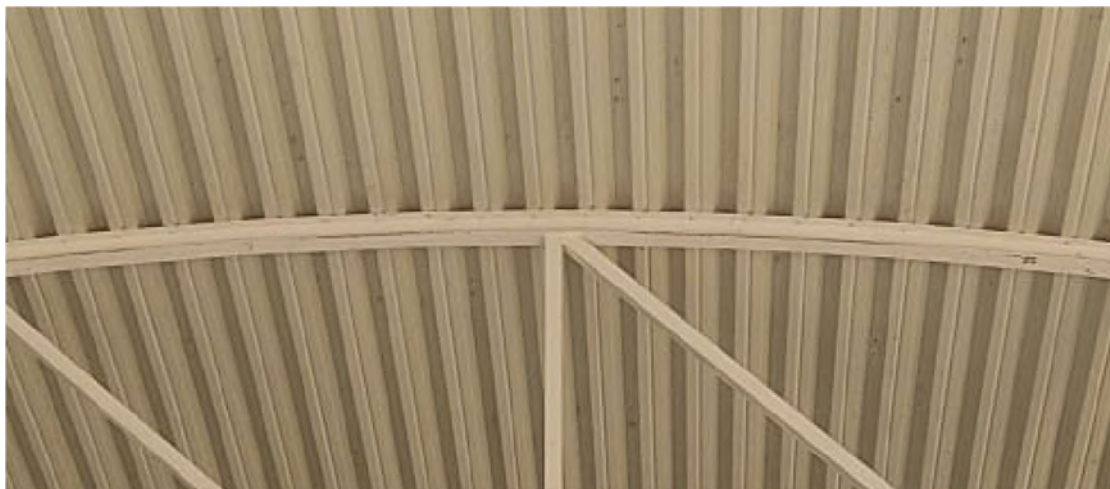
L'aigua que travessa pels forats cau sobre la segona planxa, i la configuració d'aquesta fa que els plecs actuïn com a canals que traslladen l'aigua fins allà on la planxa es troba cargolada contra les encavallades o bé fins la junta entre planxes, situada també sobre les encavallades:

En la fotografia s'aprecia el cargol que uneix el perfil superior d'acer A42 corvat i la planxa plegada, en la seva vall.

Així ens trobem que l'aigua de pluja travessa la planxa grecada superior pels forats dels cargols i cau en la planxa inferior, on els plecs actuen com a canals de recollida i traslladen l'aigua fins el punt on aquesta se solapa amb l'altra planxa o bé fins els forats on aquesta es fixa a l'encavallada, i per allà filtra cap a l'encavallada i finalment a terra.

Segellat de la junta de solapament entre les planxes plegades amb silicona de poliuretà o màstic MS, i revisió i segellat dels forats de fixació de la planxa amb l'estructura de l'encavallada, amb el mateix material.

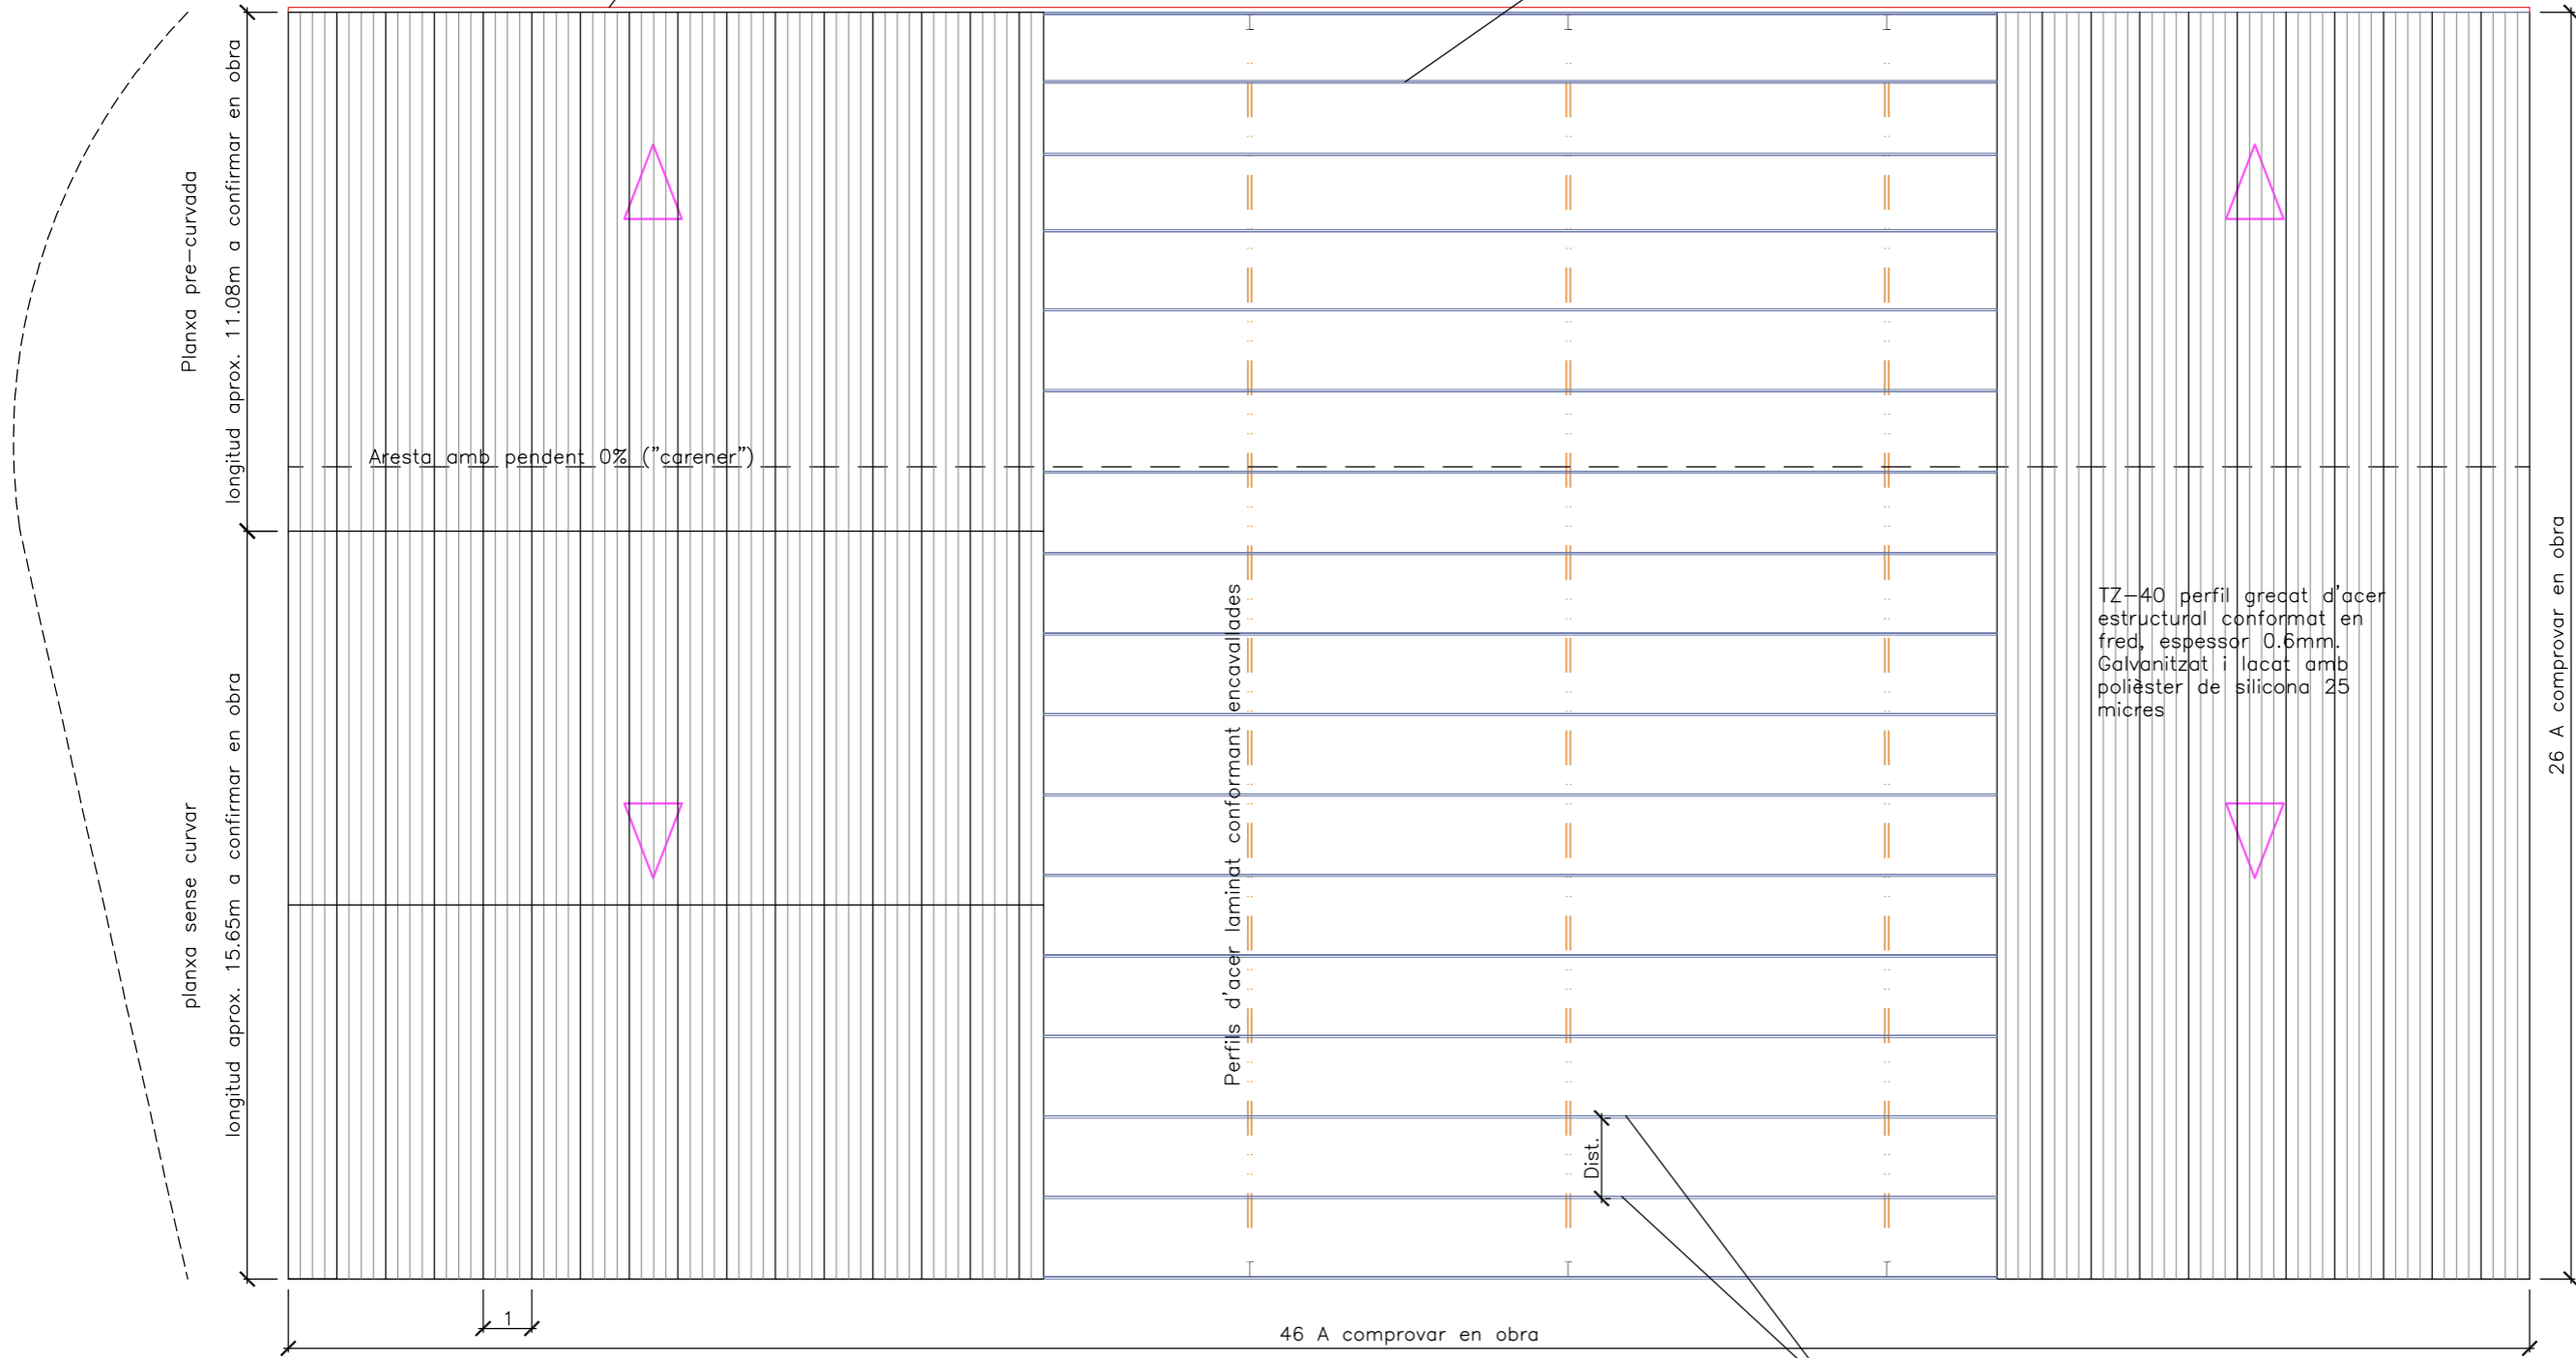
Plànol:
2

Segons la tipologia constructiva entre les dues capes d'acer existeixen corretges metàl·liques. La seva cadència es determinarà visualment un cop enretirada la planxa. Normalment, entre 1.5m i 2m.

Canal de planxa existent. Es valorarà el seu estat i presumiblement es mantindrà.

Les corretges poden ser omegues, tubs conformats en fred o biguetes d'acer estructural. La naturalesa de la corretja determinarà el tipus de cargol a emprar. Es recomana la utilització de cargols autotaladrants d'acer cementat zincat i volandera vulcanitzada.

Tots els treballs que impliquin presència de treballadors trepitjant en coberta es realitzaran amb xarxa perimetral instal·lada per empresa especialitzada
