## INFORME REFERENT A LA NECESSITAT D'ACTUACIONS VIA EMERGÈNCIA DE REPARACIÓ D'UN POU A LA CRUÏLLA DEL CARRER GUADALQUIVIR AMB CARRER MIÑO

### Antecedents

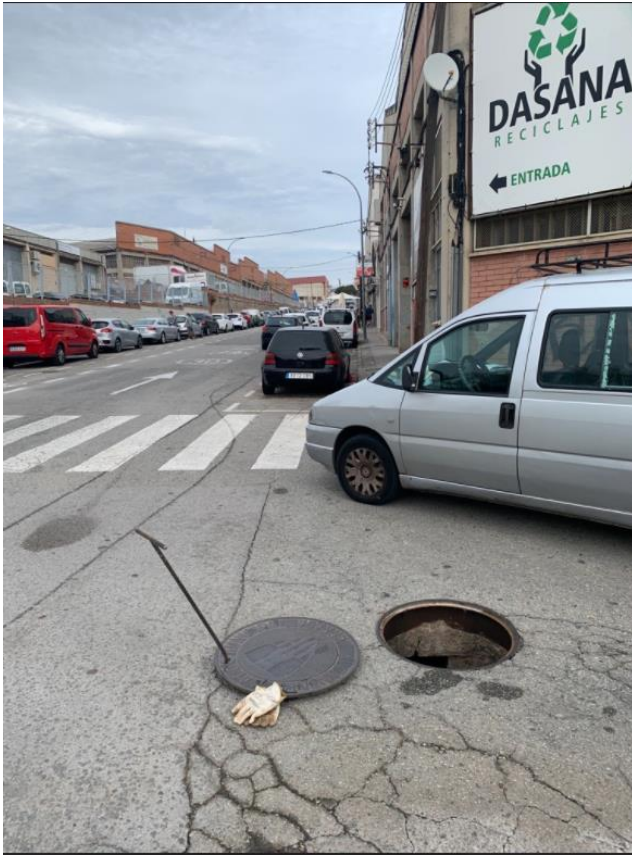
Foto 1. Situació del pou

El dia 21 d'octubre de 2022, els tècnics municipals inspeccionen el pou i, efectivament, aquest es troba totalment descalçat, trobant-se el cos del pou derruït. Totes les connexions dels embornals que connectaven amb el pou han quedat totalment descalçades i en cas de pluja, l'aigua recollida per aquests es filtra pel terreny. A més, el col·lector que discorre pel carrer Guadalquivir (DN500) també es troba parcialment desconnectat del pou i part de les aigües residuals que discorren per ell es filtren pel terreny. En el mateix punt hi ha un col·lector de DN400 que prové del carrer Miño sentit nord i que connecta al mateix pou.

Els serveis tècnics municipals, un cop avaluada la situació, determinen que les intervencions a realitzar per fer front als danys descrits són, en primera instància, demolir i retirar l'actual pou derruït, sanejar el terreny del voltant, refer el pou i les connexions dels embornals i col·lectors a aquest.

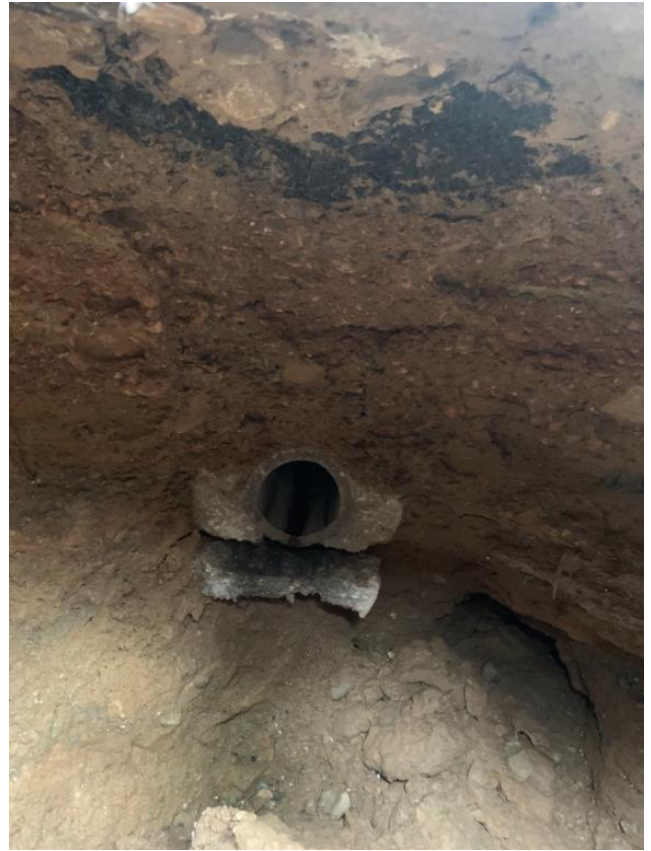
El pou es troba totalment descalçat, i les connexions a aquest es troben abocant tant aigües de pluja que recullen els embornals, com les aigües residuals que recorren pels col·lectors del carrer Guadalquivir com Miño. La no reposició imminent del pou i reconexió dels embornals i col·lectors pot posar en perill la qualitat dels recursos hídrics i un risc imminent d'esfondrament de la calçada.

Foto 2. Connexió embornat deconnectat del pou

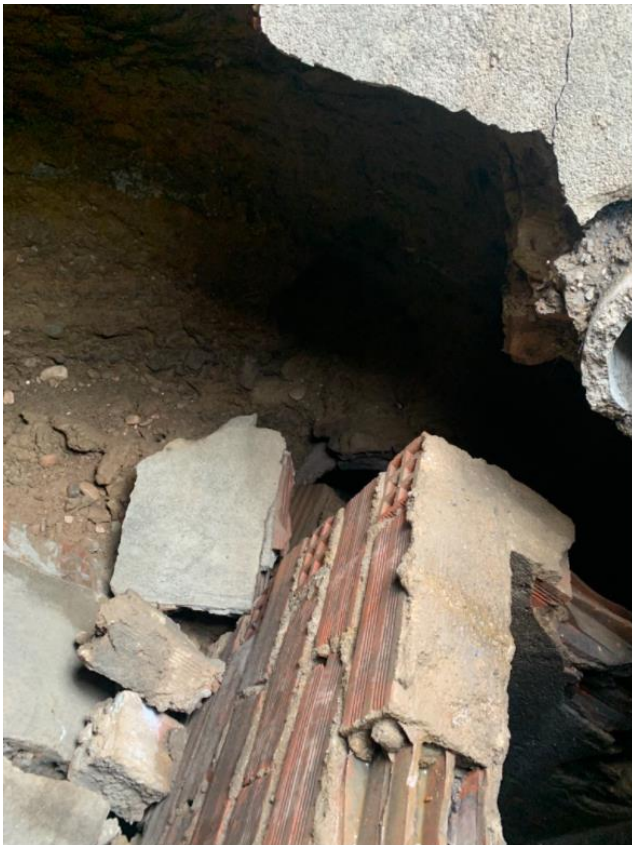
Foto 3. Cos del pou derruït i cavitat

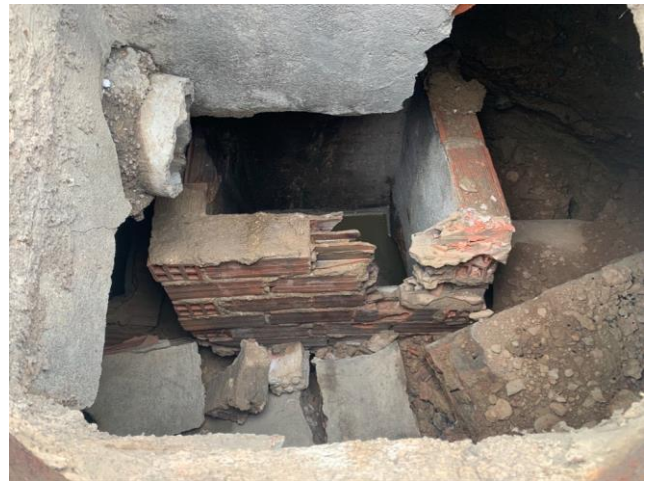
Totes aquestes filtracions han format una cavitat d'unes dimensions de 4 m x 4 m i una profunditat d'uns 3 m. S'avisava a la Secció de Manteniment i Obra Pública perquè tanquin immediatament la zona d'afectació atès que hi ha un risc imminent d'esfondrament de la calçada i el pas constant de camions agreuja la problemàtica.

Foto 4. Cavitat generada pels diferents efluentes
