## **Nota tècnica amb relació a la incidència per desprendiments al talús T08 darrera l'habitatge del Pg. dels Garrofers 2bis al municipi de Castelldefels (Baix Llobregat).**

El dia 19 de gener de 2024, l'ajuntament de Castelldefels va sol·licitar una vista d'inspecció a l'Institut Cartogràfic i Geològic de Catalunya, a través del SIEMT per la valoració del perill al que està sotmès l'habitatge del passeig dels Garrofers 2bis després que una caiguda de roca l'afectés. L'objectiu de la present nota tècnica és resumir l'incident i establir les recomanacions d'accions a emprendre.

El talús precursor de la incidència s'identifica al catàleg de seguiment geològic-geotècnic com a Talús T08.

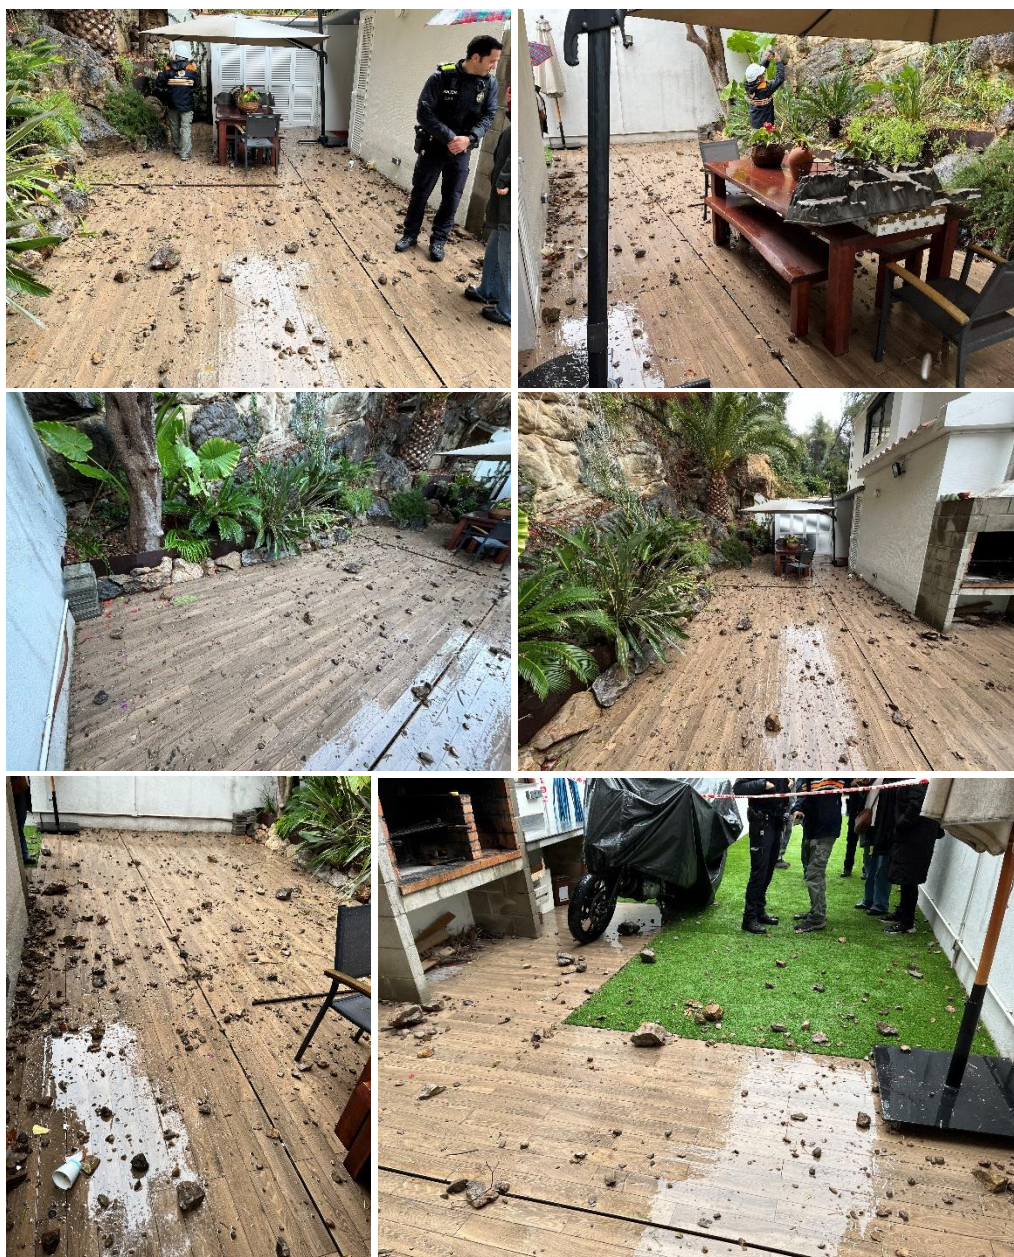
D'acord a la informació proporcionada per la Policia Local el desprendiment es devia produir durant la nit anterior ja que va recollir el testimoni de la veïna del immoble afectat indicant que va sentir un soroll d'impactes i el matí va observar nombrosos fragments de roca escampats al pati (Annex I). Durant la inspecció l'ICGC va corroborar la presència d'una escampadissa de fragments rocosos de mida petita que havien assolit el pati posterior (Figura 2).

*Figura 2: Acumulació de fragments despresos al pati de darrera de l'habitatge núm. 2bis, ICGC*

Els danys constats han estat materials, com ara impactes al paviment, trencament de l'enllumenat de zona enjardinada, taula, cadires i para-sol malmesos, així com diversos elements de decoració. També es van observar fragments a la zona de la barbacoa on hi havia aparcada una moto que aparentment no havia rebut cap impacte.

Com a mesura immediata, i amb caràcter urgent, es fa necessari protegir la zona del pati afectada pel despreniment mitjançant el seu tancament temporal, fins que es portin a terme les tasques d'estabilització i protecció del talús contemplades al projecte executiu del talús T08.

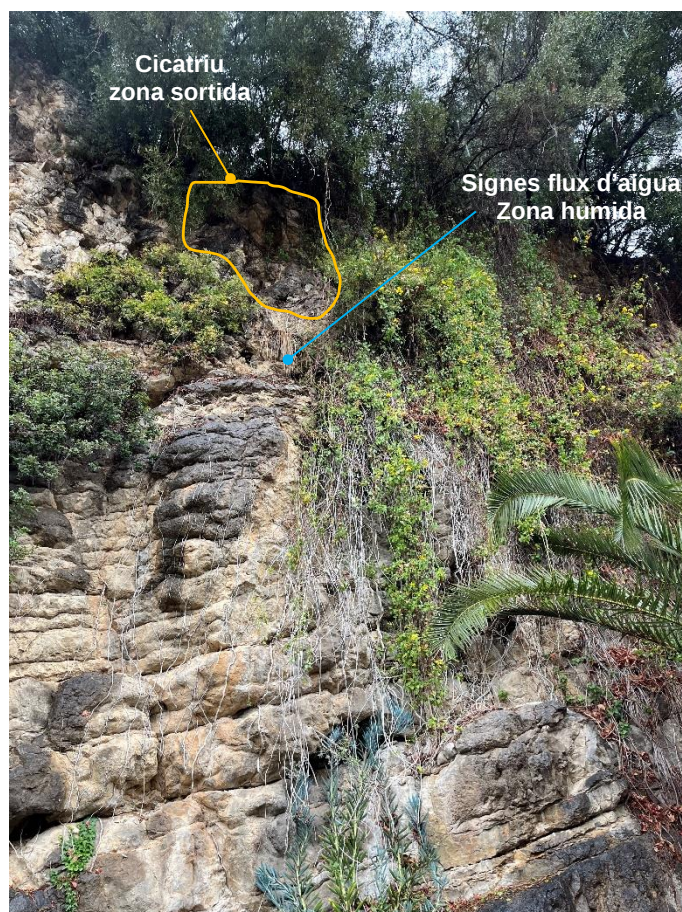
La zona de sortida del desprendiment es pot associar amb una cicatriu a la zona alta de la paret rocosa, d'acord a la cicatriu s'estima un volum de material després de l'ordre de 0,5 m<sup>3</sup>. La zona de sortida presenta signes d'alteració i descompressió i una forta humitat

que indica el pas de l'aigua. No obstant, en el moment de la inspecció no es van observar regalims actius. Al voltant de la zona de sortida s'observa aquesta mateixa condició d'alteració de la roca, sobre tot a la part més alta amb vegetació arbustiva abundant (figura 3). La diferencia d'alçada entre la zona de sortida i el pati de l'habitatge s'estima al voltant de 12 m. Tenint en compte el conjunt de parament s'estima que la magnitud del desprendiment del dia 19 de gener va ser de M1-M2 segons la taula de mida destructiva de la "Guia<sup>2</sup> per l'elaboració d'Estudis d'Identificació de Riscos Geològics per a urbanisme (EIRG)" de l'ICGC.

*Figura 3: Aspecte del front del talús darrera l'habitatge núm. 2bis i identificació de la possible zona de sortida i humitats.*

La morfologia de la paret de l'escarpament presenta zones en voladís i replans, els qual possiblement han actuat com a zones d'impacte al llarg de la trajectòria del despreniment, fragmentant la massa despresa fins arribat a impactar amb el paviment del pati on es va aturar.

En segon lloc, es recomana, amb caràcter d'urgència i a curt termini, portar a terme el projecte executiu específic del talús (ref. AO-0008/22), actualment en tràmits de licitació.

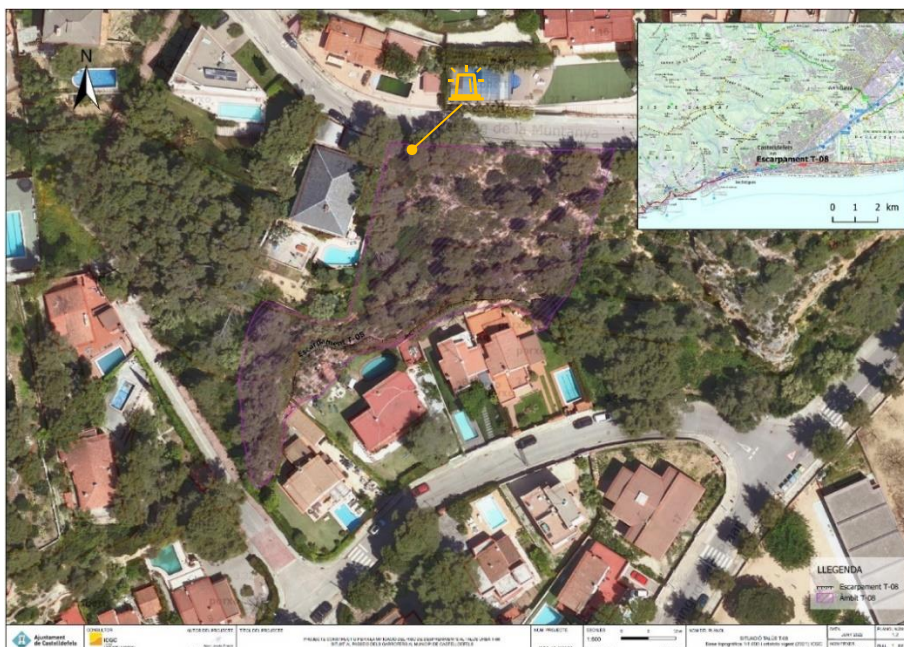
No obstant, a la part alta del vessant (per sobre del TA08) es va observar l'enfonsament parcial d'un tram de vorera del Pg. de la Muntanya núm. 21 (Figura 4).

Figura 4: Localització de la zona enfonsada i filtracions. Ortofoto i base topogràfica 1/1.000, ICGC.

En tercer lloc, s'aconsella dur a terme la reparació de la vorera del Pg. de la Muntanya 21. A més, mentre no es duguin a terme aquestes tasques de reparació, s'haurà d'evitar que les aigües s'infiltrin cap al vessant.

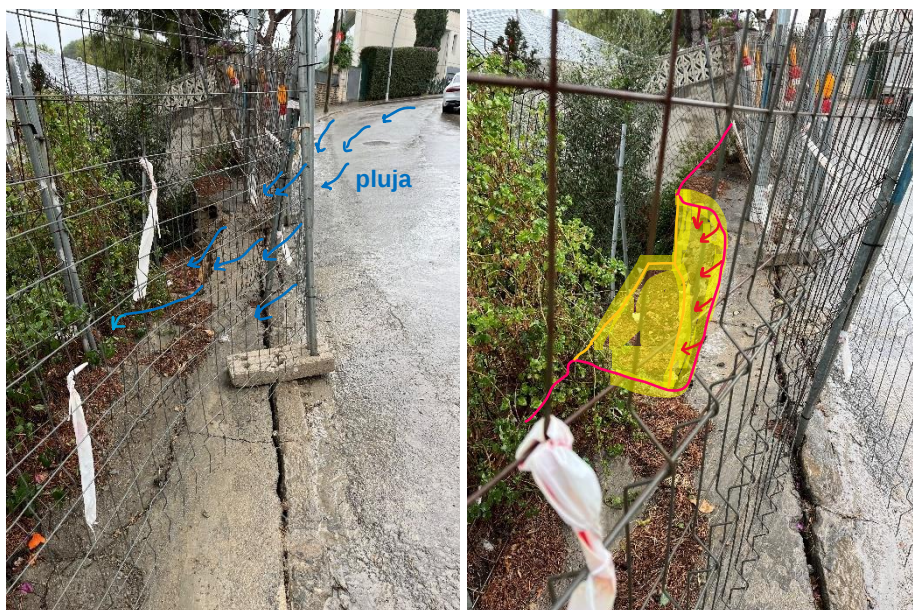
Es va constatar que l'aigua de pluja s'infiltra a través de l'esquerda originada per l'enfonsament, entre la vorera i el muret basculat, i que provoca la conducció de l'aigua cap el vessant situat per sobre del talús T08. Tot i que no ha estat possible inspeccionar la zona de vessant fins a la capçalera del talús, es pensa que la presència aigua pot ser un dels agents precursor dels desprendiments.

Figura 5: Aspecte de l'enfonsament i basculament del muret de la vorera del Pg. de la Muntanya 21.

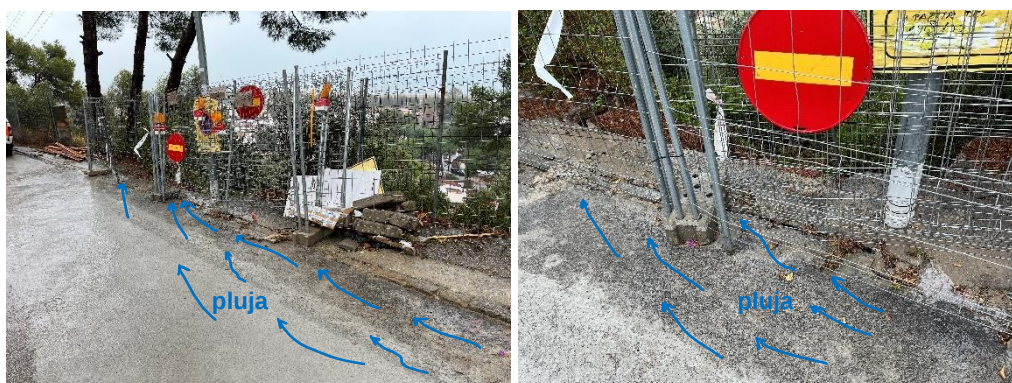
Figura 6: Infiltració d'aigua d'escorrentia des del vial del Pg. de la Muntanya 21 a través de l'esquerda.

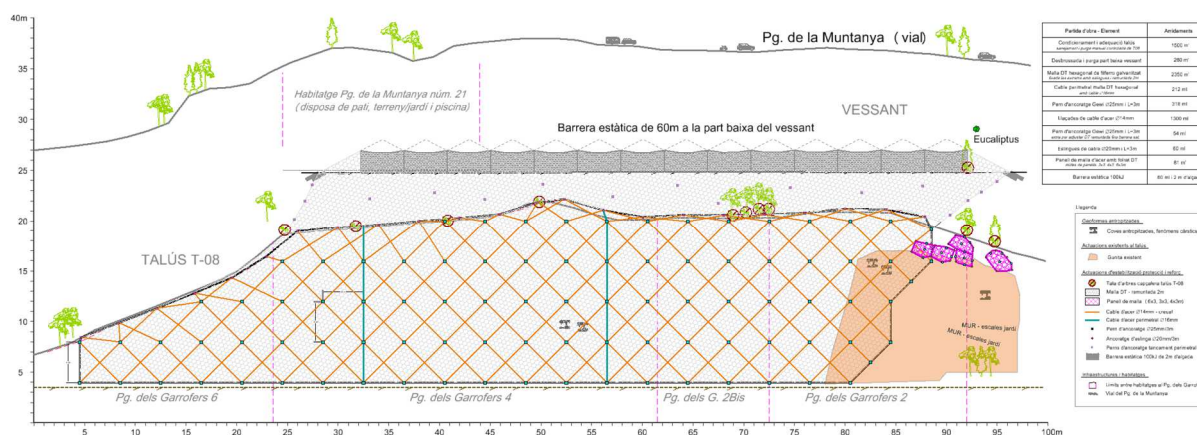
*Figura 1. Croquis amb les actuacions d'estabilització i protecció proposades al projecte AO-0008/22*

Es considera necessari l'execució de les obres del projecte de mitigació de riscos redactat per l'ICGC l'any 2.022.

Es recomana la seva execució i portar a terme el seguiment geològic i geotècnic periòdic (anual).

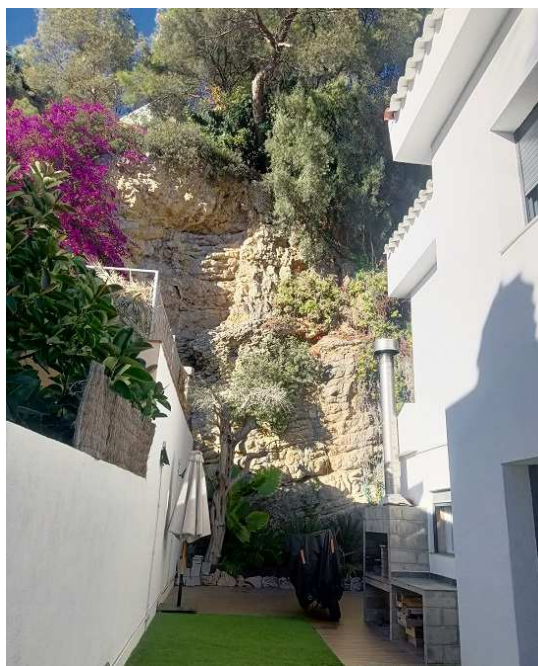
En la parcel·la 2bis, durant l'any 2.023 hi ha hagut varis episodis de caigudes de pedres de petit tamany, però que poden causar lesions greus als usuaris de la parcel·la (pedres de fins a 10 cm de diàmetre).

*Visió del talús de la finca nº2bis on s'han produït les caigudes de pedres durant l'any 2.023*

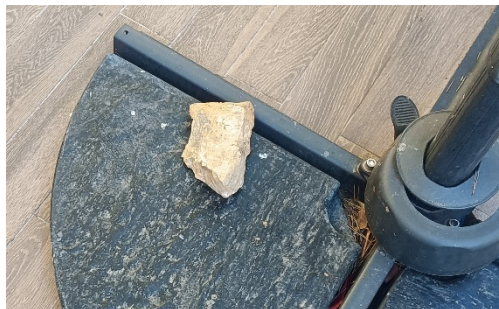
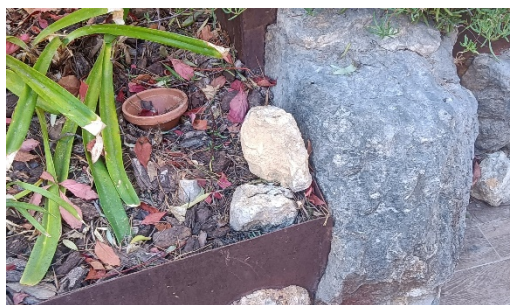
*Pedres caigudes a la finca nº 2bis*
