## EDIFICI JUDICIAL ARENYS DE MAR. STA CLARA-CR AUTERIVE SN 05656

Resum fotogràfic

## INFORME TÈCNIC RISC DE CAIGUDA EN ALÇADA A LA SEU JUDICIAL D'ARENYS DE MAR

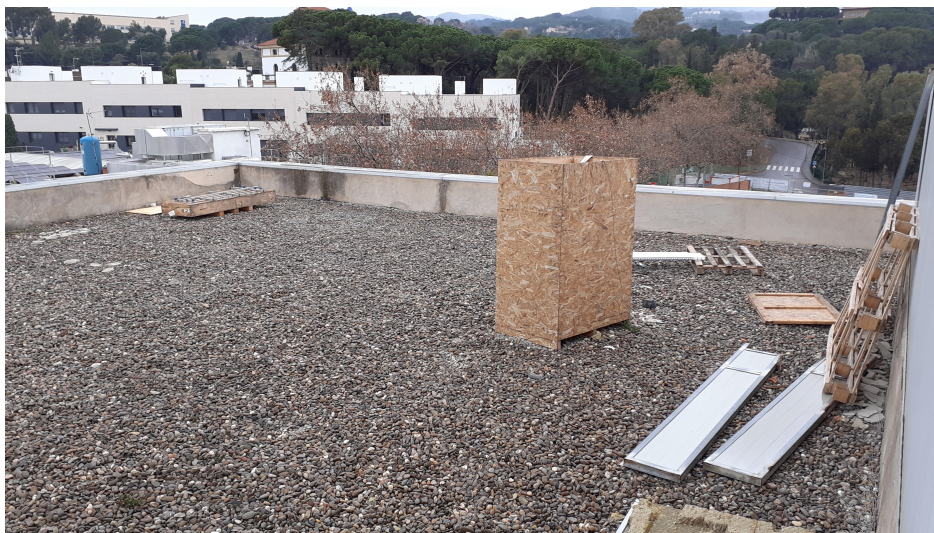
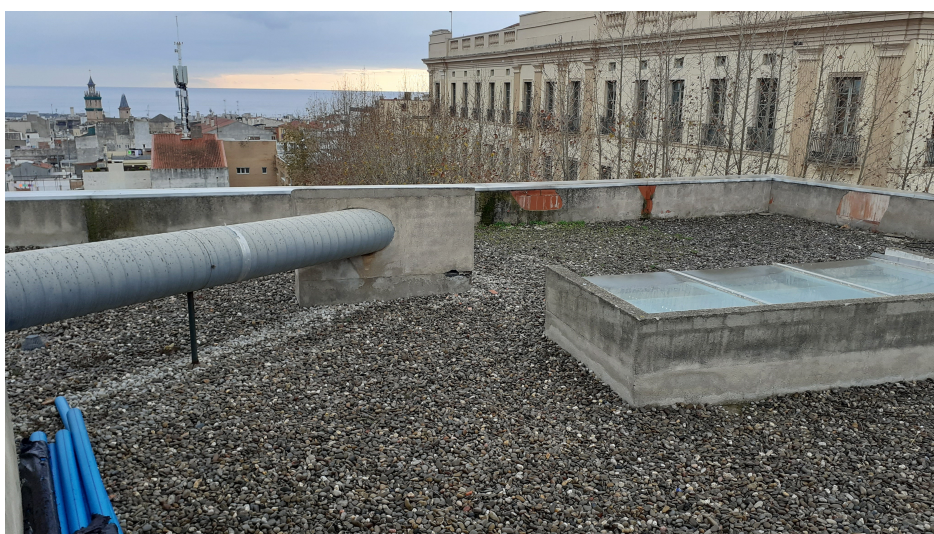
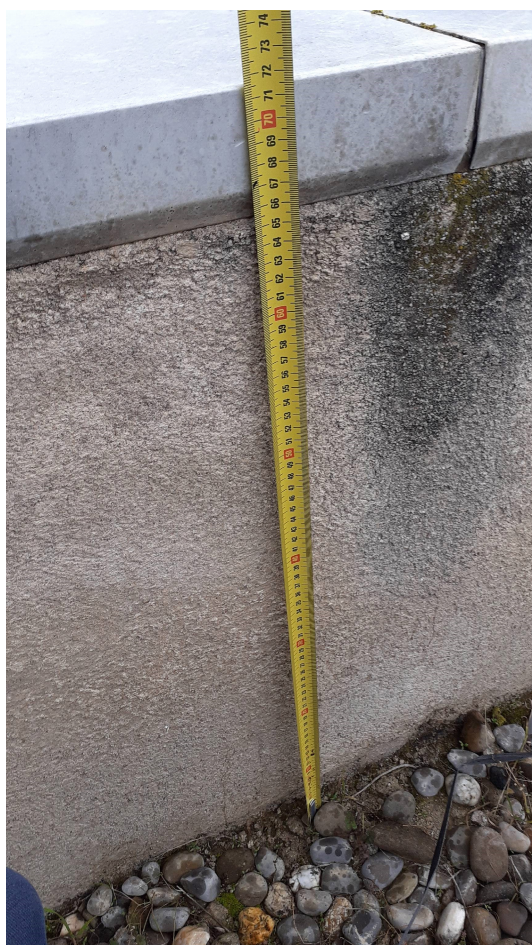
Fotografies:

L'edifici te cobertes planes a dos nivells i en el més alt tenim risc de caiguda en alçada perquè l'ampit existent de coberta té 70 cm d'alçada i no compleix les mides mínimes establertes en el RD 486/1997 sobre disposicions mínimes de seguretat i salut als llocs de treball. El nostre servei de prevenció va detectar aquesta incidència en el informe d'avaluació de riscos amb data 22/11/2017.

Aquesta problemàtica afecta 72 metres lineals d'ampit.

Per resoldre el problema tenim dues solucions, o bé instal·lar una barana a l'alçada i característiques constructives indicades a les normes o bé disposar de punts d'ancoratge i/o línies de vida que hauran de complementar-se amb senyalització d'obligació d'ús i seria molt recomanable dotar a l'edifici de l'una taquilla amb clau amb els EPIS necessaris per fer un ús adient del sistema instal·lat.
