## Informe provisional

### Control de fisuras

**Localización:** Edificio de consultas externas  
**Obra:** Hospital de Viladecans  
**Nº expediente:** 1.170.453  
**Nº registro:** IP.2017/XXX  
**Fecha:** 22 de noviembre de 2017

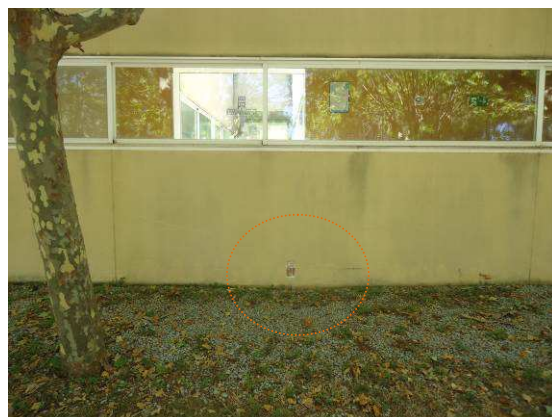
Localización del fisurómetro F1

De acuerdo con el seguimiento realizado en el periodo controlado entre el 6 de julio de 2017 y el 15 de noviembre de 2017 no se aprecian movimientos en los fisurómetros F1, F3, F4 Y F5.

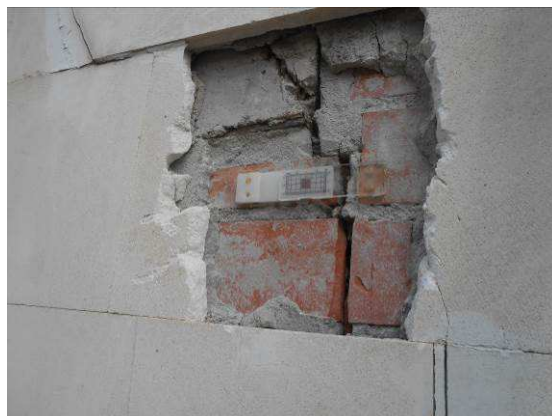
Localización del fisurómetro F2

En el fisurómetro F2, situado en la fachada posterior, en la lectura realizada el día 5-10-2017 observamos un ligero desplazamiento horizontal del orden de 0,5mm, en la última lectura realizada el día 15-11-2017 no se aprecian movimientos en el fisuometro.
