Client
AJUNTAMENT DE VALLCEBRE

Projecte
RESTAURACIÓ DE L'ESGLÉSIA DE SANT JULIÀ DE FRÉIXENS

Localització
Veinat de St. Julià de Fréixens

Municipi i comarca
Vallcebre - Berguedà

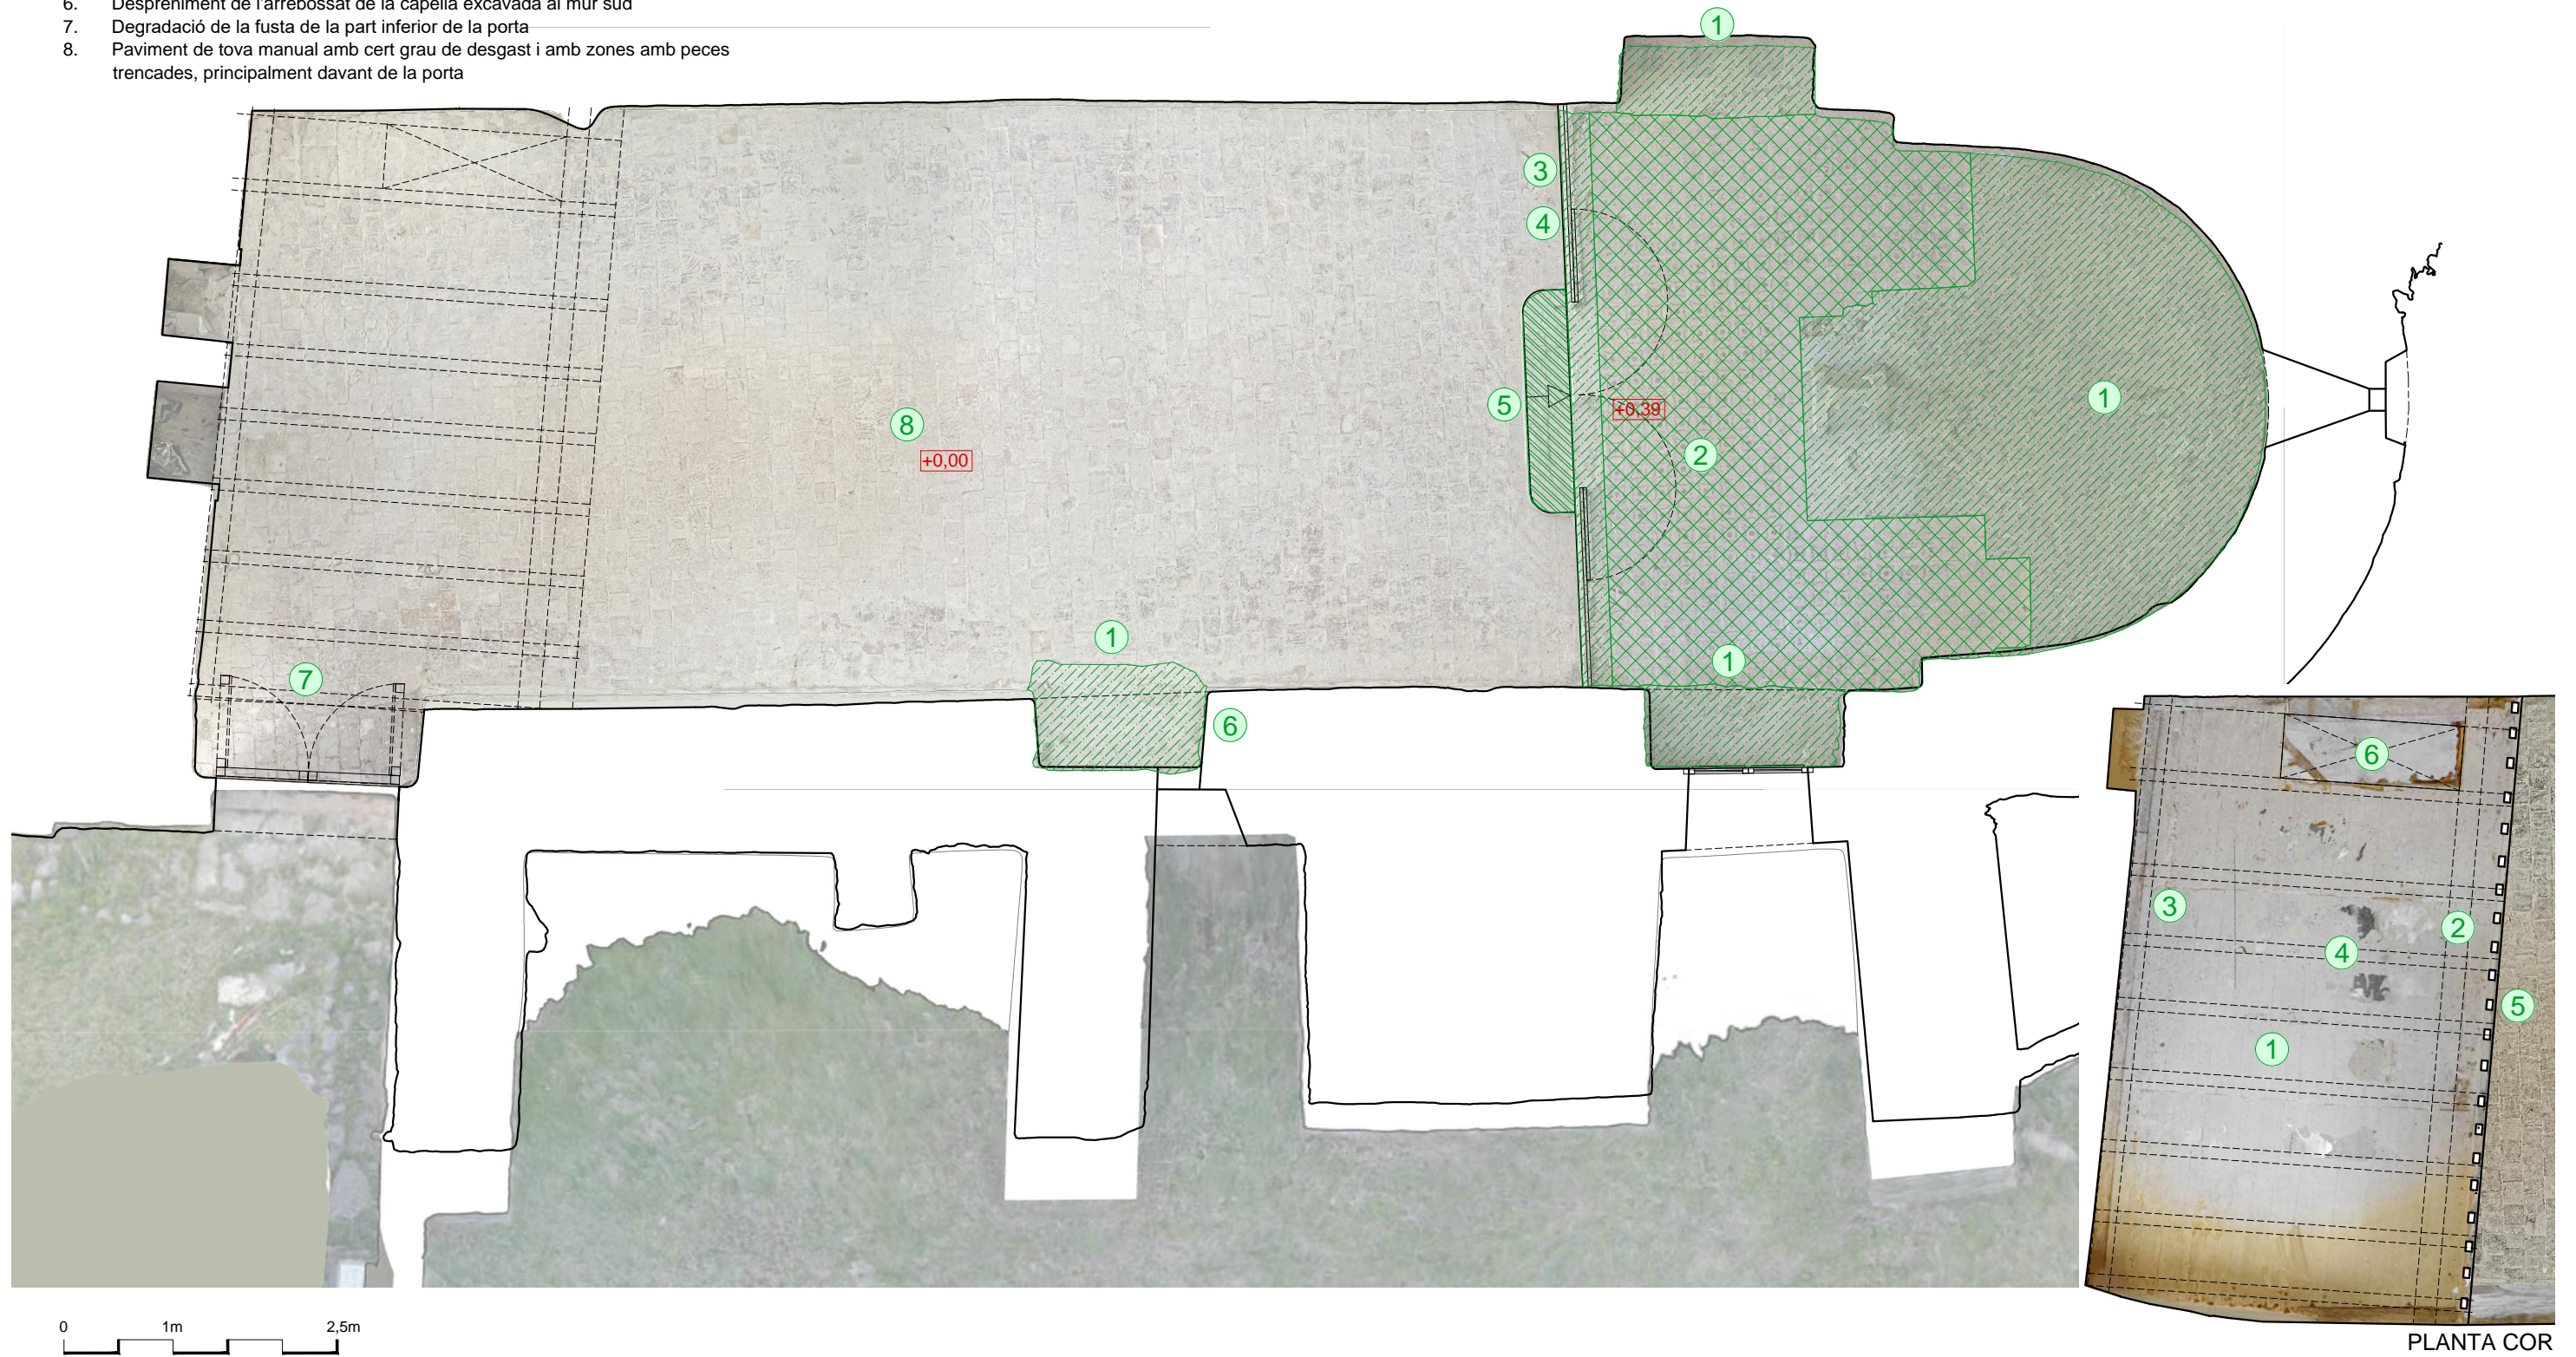
Plànol
**PATOLOGIES
PLANTA NIVELL 1001.00m
PLANTA COR**

PATOLOGIES EN PLANTA I ZONES INFERIORS DEL PARAMENTS

1. Paviment de morter esquerdat, amb escrostonaments i bufaments (15m2 aprox)
2. Paviment de rajola hidràulica amb trencament de peces al perímetre i bufaments al centre (15m2, rajola aprofitable 10m2 aprox.)
3. Zona de fixació de barana amb manca de peces o trencades (1,5m2)
4. Barana de ferro amb manca de manteniment
5. Paviment del graó degradat
6. Despreniment de l'arrebossat de la capella excavada al mur sud
7. Degradació de la fusta de la part inferior de la porta
8. Paviment de tova manual amb cert grau de desgast i amb zones amb peces trencades, principalment davant de la porta

DESCRIPCIÓ I PATOLOGIES EN PLANTA COR

1. Manca de manteniment d'entaulonat de fusta
2. Biga de fusta 20x20 substituïda recentment, en bon estat
3. Biga de fusta 20x20 recolzada sobre mènsules encastades a la paret, en bon estat
4. Corretges de fusta de 10x13cm aprox en bon estat
5. Barana de brèndoles de fusta amb fixació deficient a parets i base
6. Buit per a escala de fusta, actualment inexistent

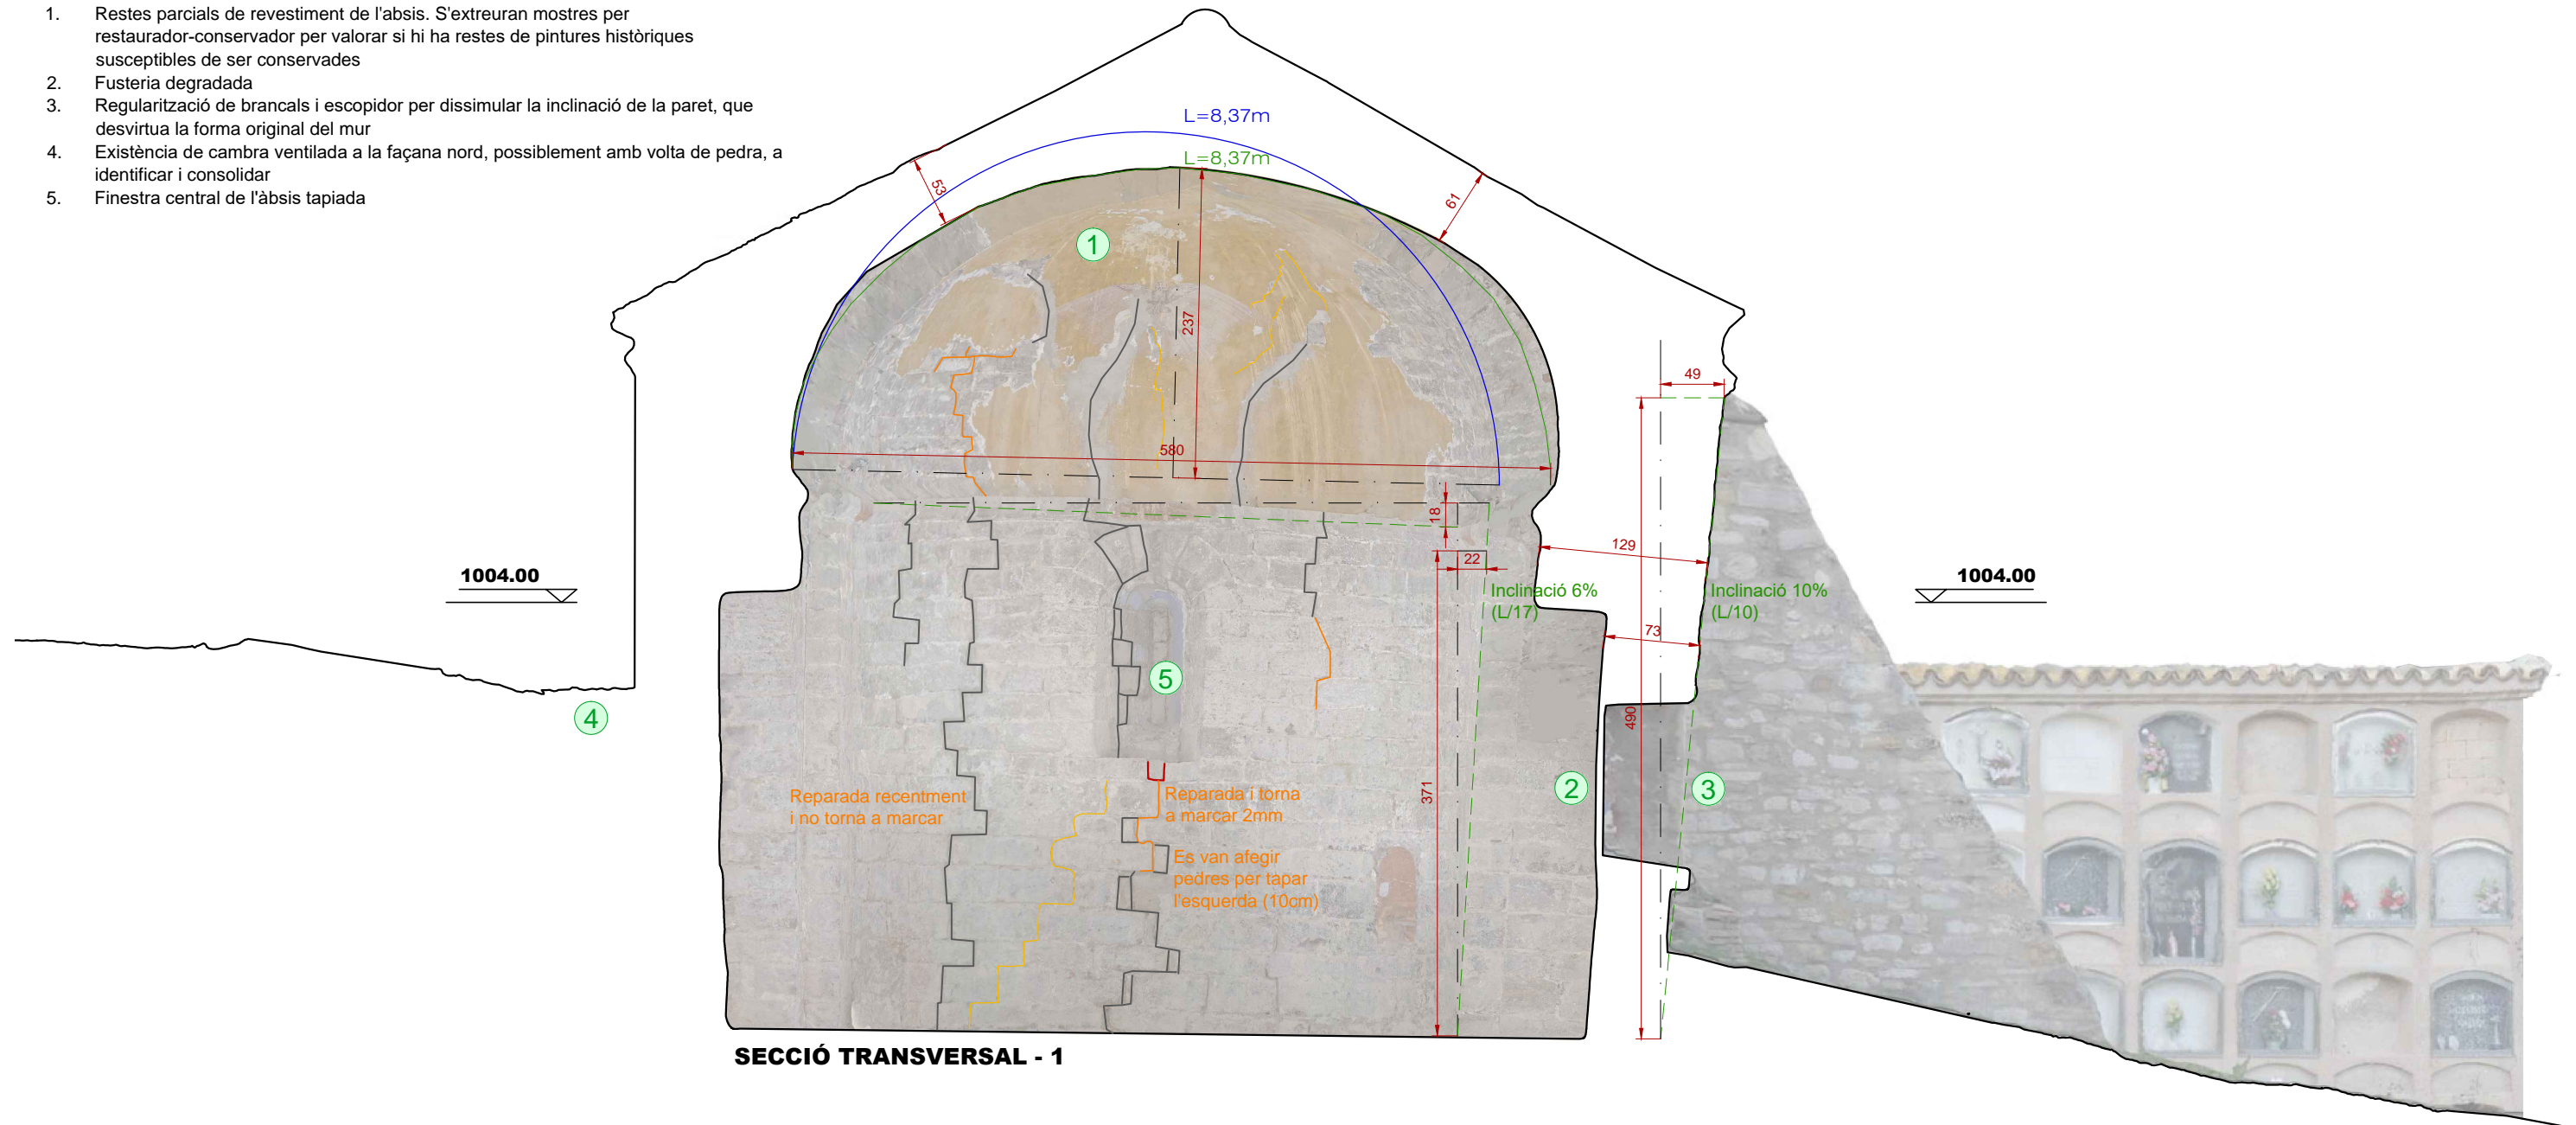
Plànol
PATOLOGIES SECCIÓ TRANSVERSAL - 1

PATOLOGIES A L'ABSIS (NO ESTRUCTURALS)

1. Restes parcials de revestiment de l'absis. S'extreuran mostres per restaurador-conservador per valorar si hi ha restes de pintures històriques susceptibles de ser conservades
2. Fusteria degradada
3. Regularització de brancals i escopidor per dissimular la inclinació de la paret, que desvirtua la forma original del mur
4. Existència de cambra ventilada a la façana nord, possiblement amb volta de pedra, a identificar i consolidar
5. Finestra central de l'absis tapiada

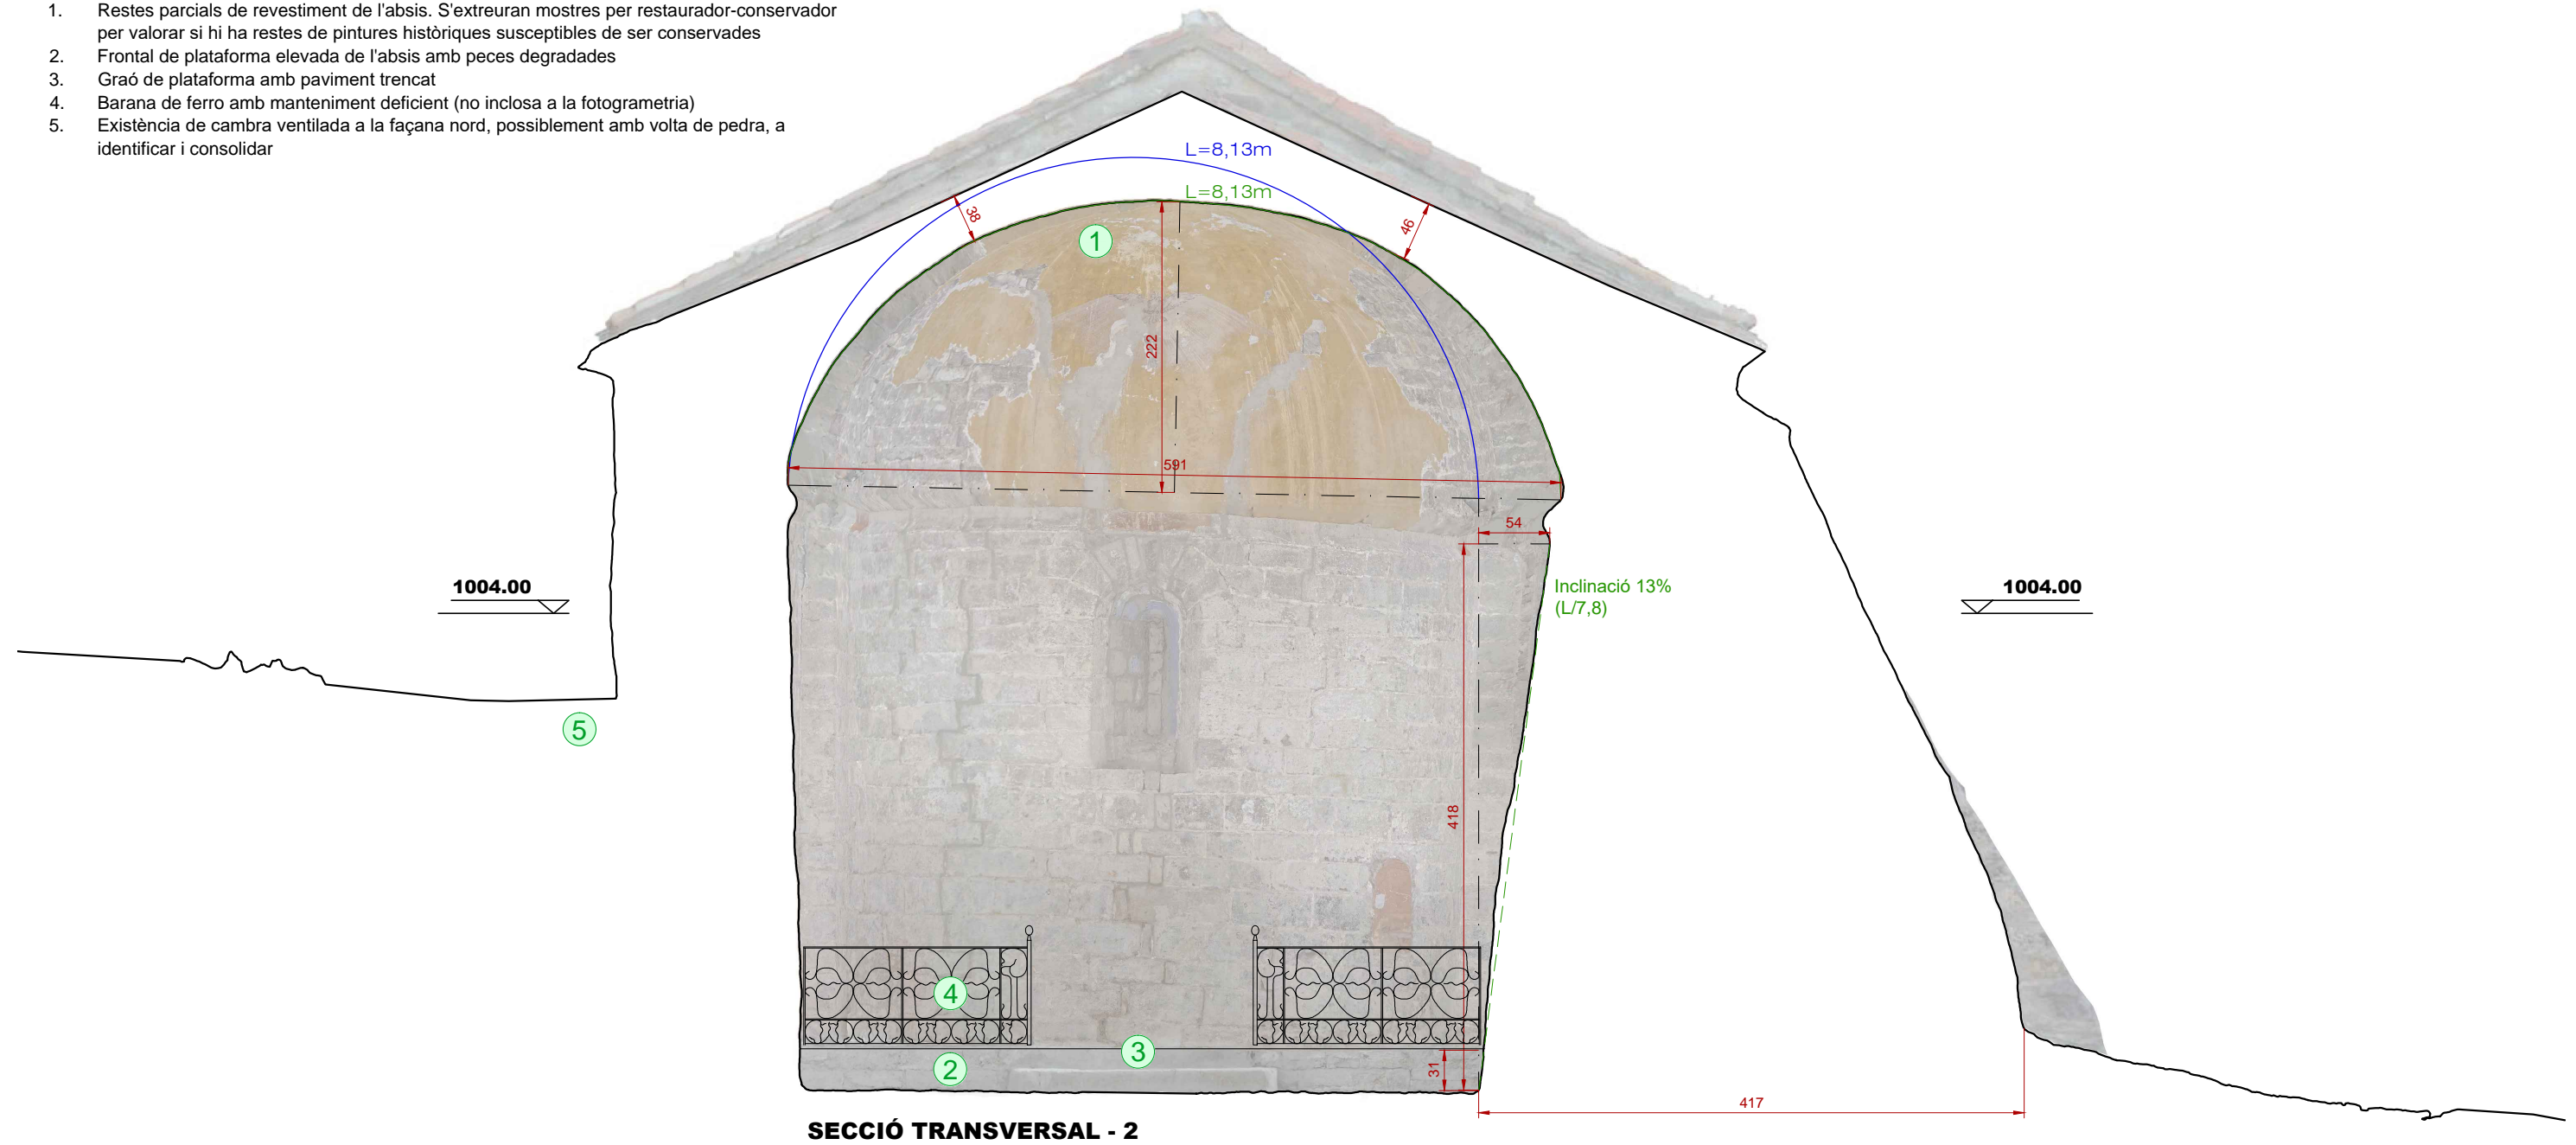
Plànol
**PATOLOGIES
SECCIÓ TRANSVERSAL - 2**

PATOLOGIES AL COR I VOLTA PRESBITERIAL (NO ESTRUCTURALS)

1. Restes parcials de revestiment de l'absis. S'extreuran mostres per restaurador-conservador per valorar si hi ha restes de pintures històriques susceptibles de ser conservades
2. Frontal de plataforma elevada de l'absis amb peces degradades
3. Graó de plataforma amb paviment trencat
4. Barana de ferro amb manteniment deficient (no inclosa a la fotogrametria)
5. Existència de cambra ventilada a la façana nord, possiblement amb volta de pedra, a identificar i consolidar

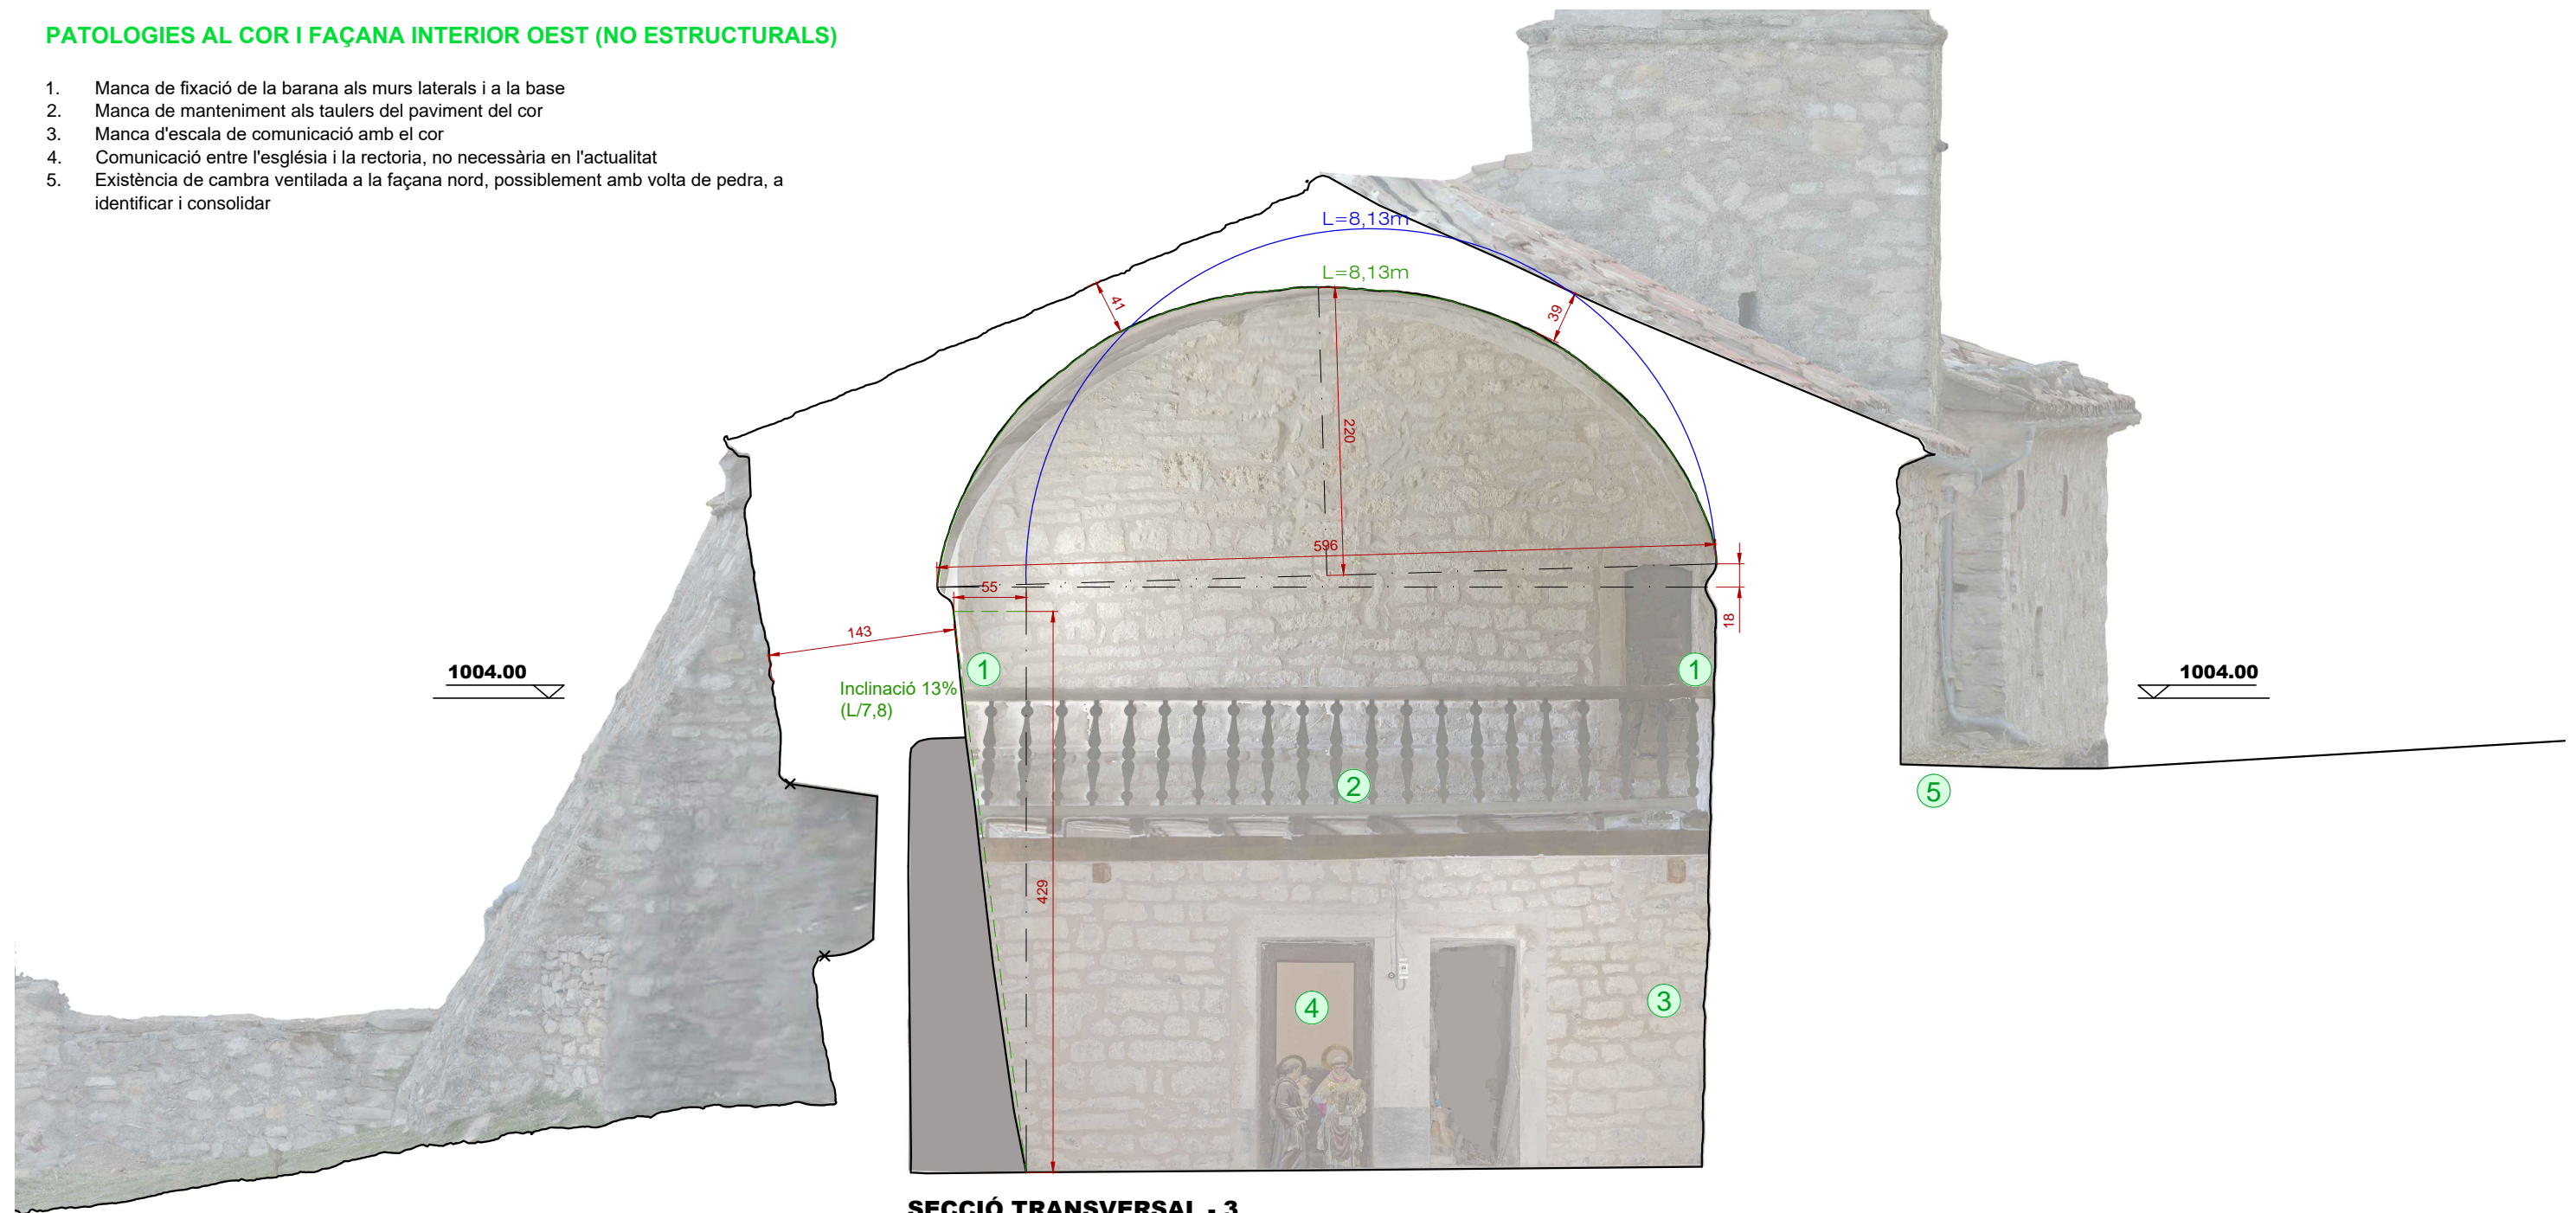
Plànol
**PATOLOGIES
SECCIÓ TRANSVERSAL - 3**

PATOLOGIES AL COR I FAÇANA INTERIOR OEST (NO ESTRUCTURALS)

1. Manca de fixació de la barana als murs laterals i a la base
2. Manca de manteniment als taulers del paviment del cor
3. Manca d'escala de comunicació amb el cor
4. Comunicació entre l'església i la rectoria, no necessària en l'actualitat
5. Existència de cambra ventilada a la façana nord, possiblement amb volta de pedra, a identificar i consolidar

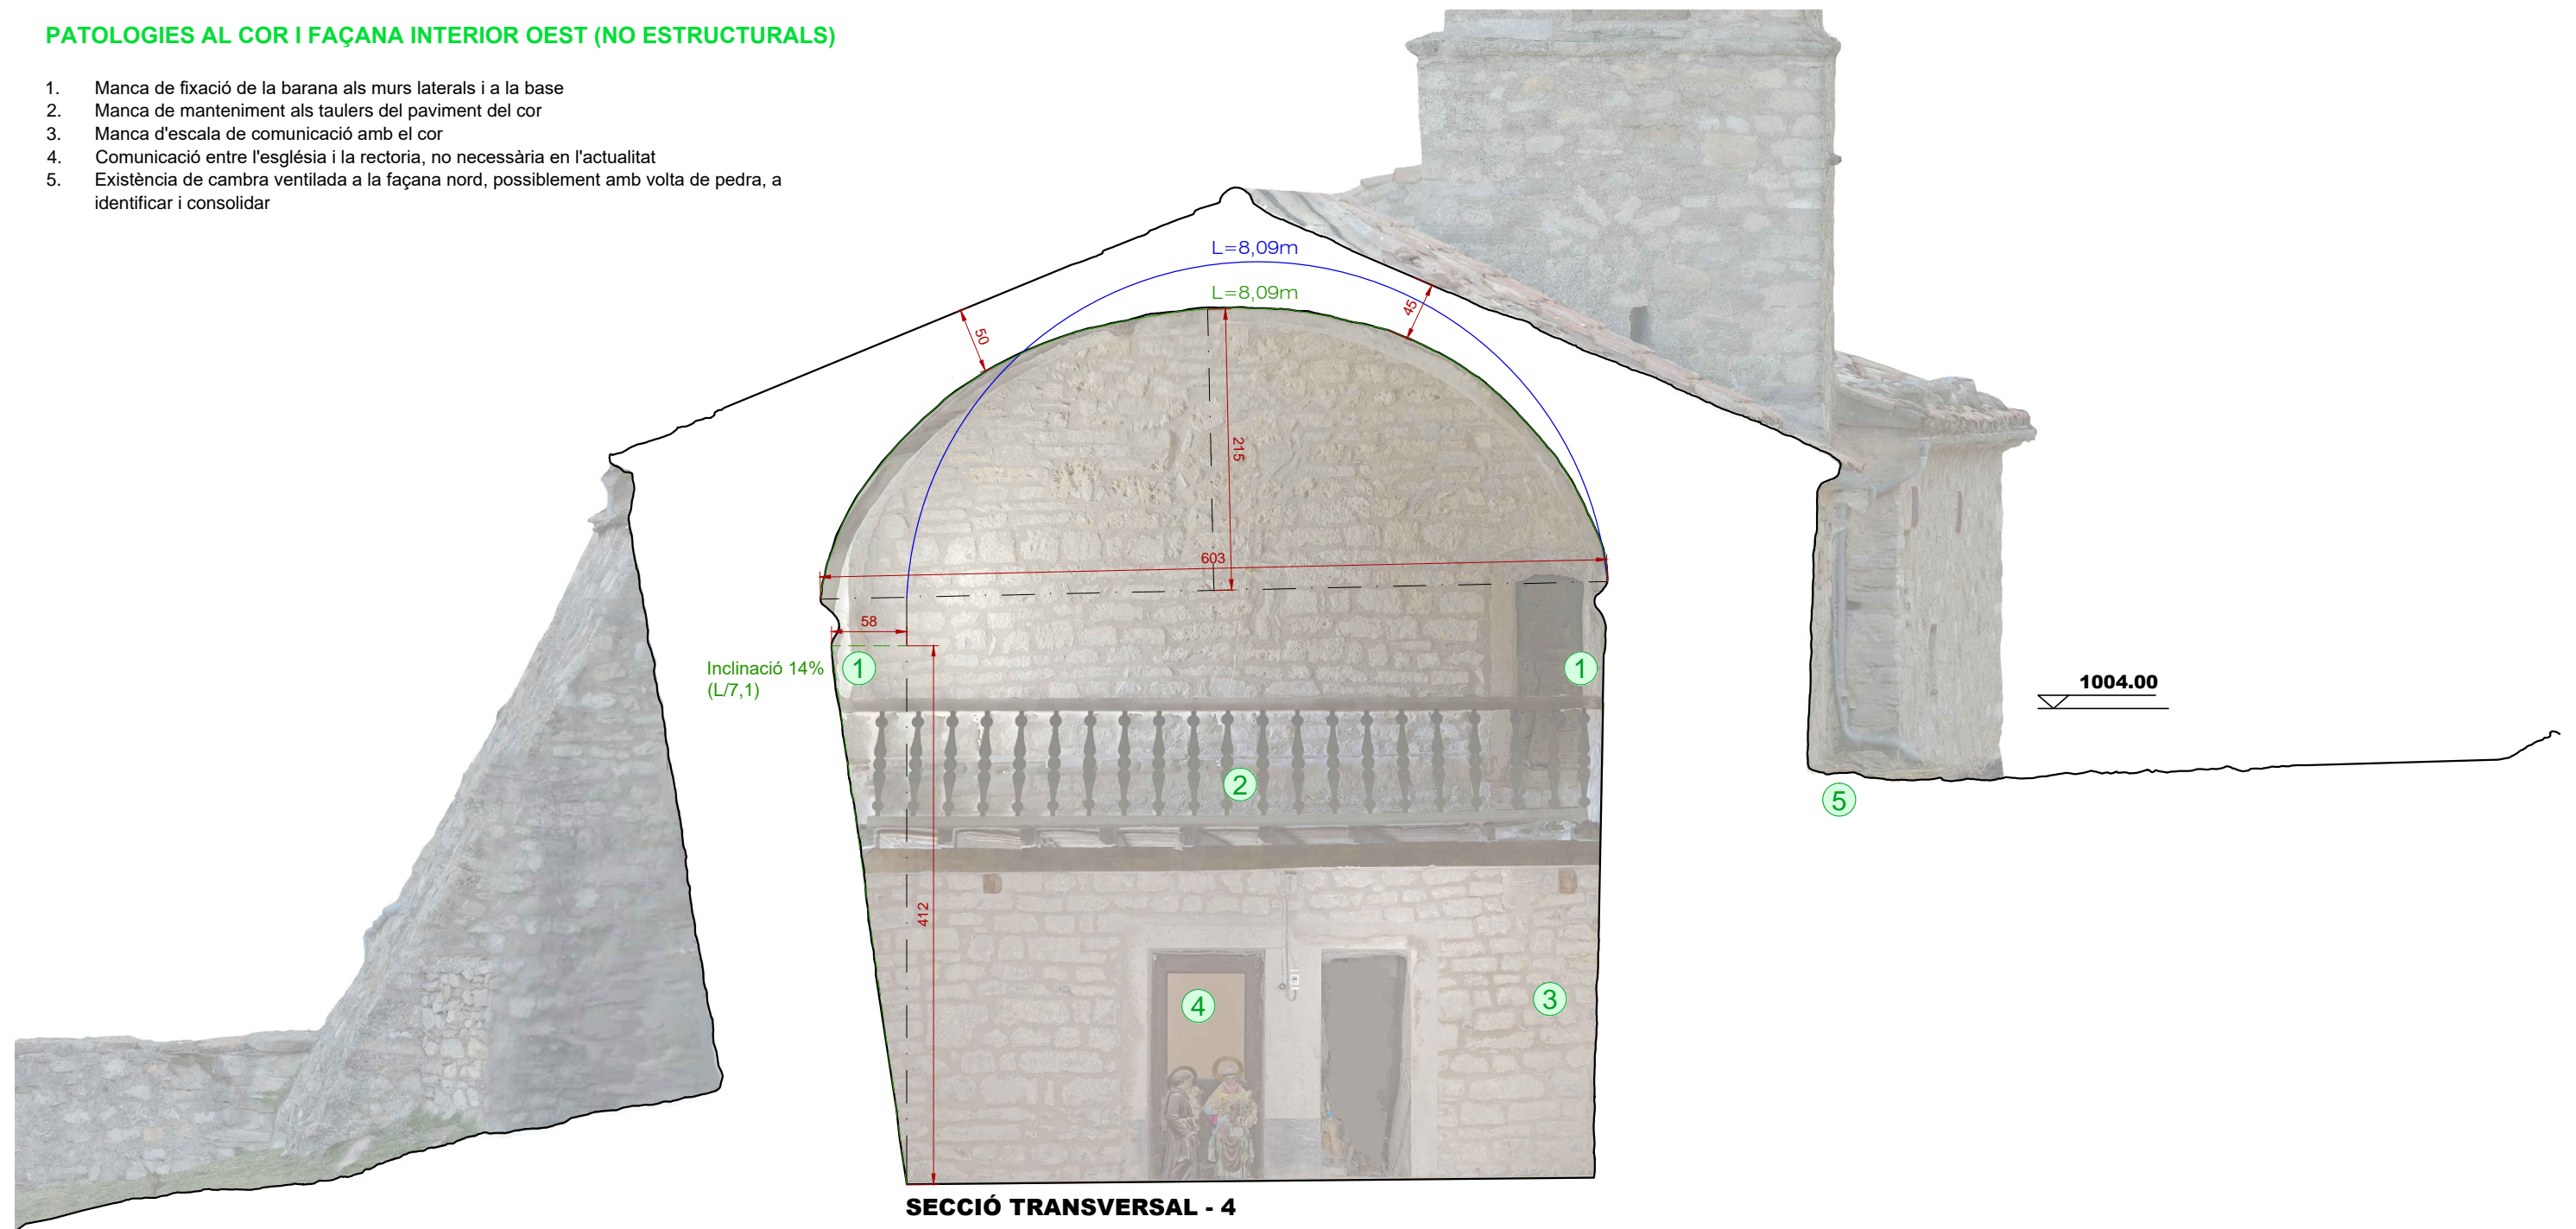
Plànol
**PATOLOGIES
SECCIÓ TRANSVERSAL - 4**

PATOLOGIES AL COR I FAÇANA INTERIOR OEST (NO ESTRUCTURALS)

1. Manca de fixació de la barana als murs laterals i a la base
2. Manca de manteniment als taulers del paviment del cor
3. Manca d'escala de comunicació amb el cor
4. Comunicació entre l'església i la rectoria, no necessària en l'actualitat
5. Existència de cambra ventilada a la façana nord, possiblement amb volta de pedra, a identificar i consolidar

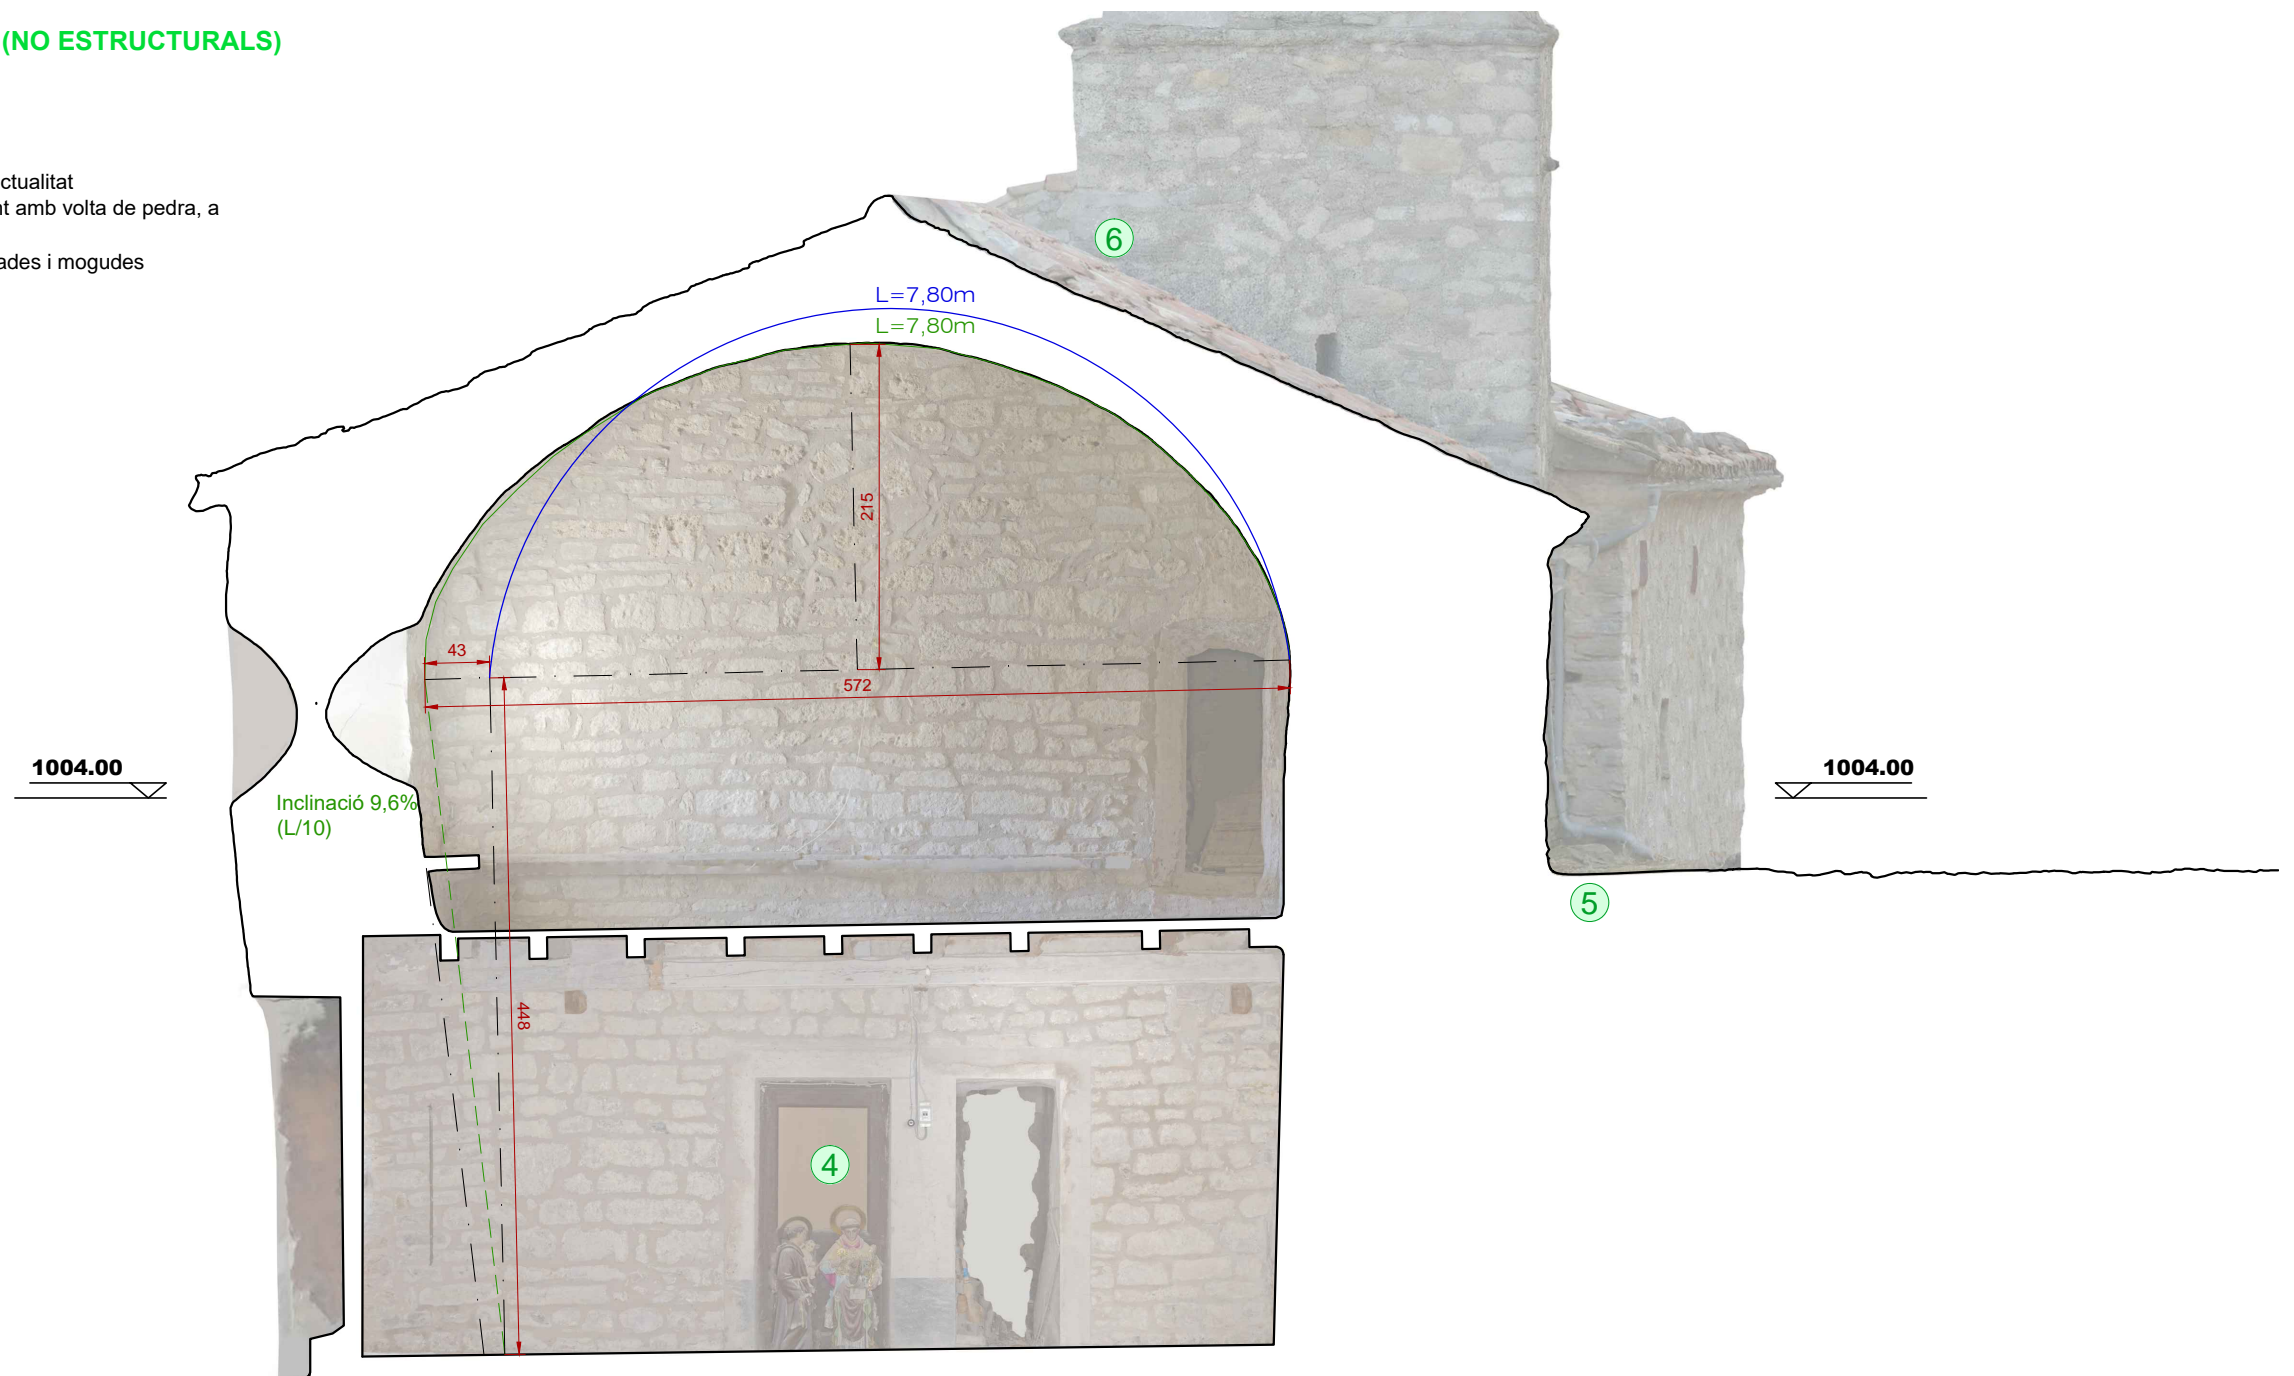
Plànol
PATOLOGIES SECCIÓ TRANSVERSAL - 5

PATOLOGIES AL COR I FAÇANA INTERIOR OEST (NO ESTRUCTURALS)

1. Manca de fixació de la barana als murs laterals i a la base
2. Manca de manteniment als taulers del paviment del cor
3. Manca d'escala de comunicació amb el cor
4. Comunicació entre l'església i la rectoria, no necessària en l'actualitat
5. Existència de cambra ventilada a la façana nord, possiblement amb volta de pedra, a identificar i consolidar
6. Remat de coberta amb campanar degradat, amb teules trencades i mogudes

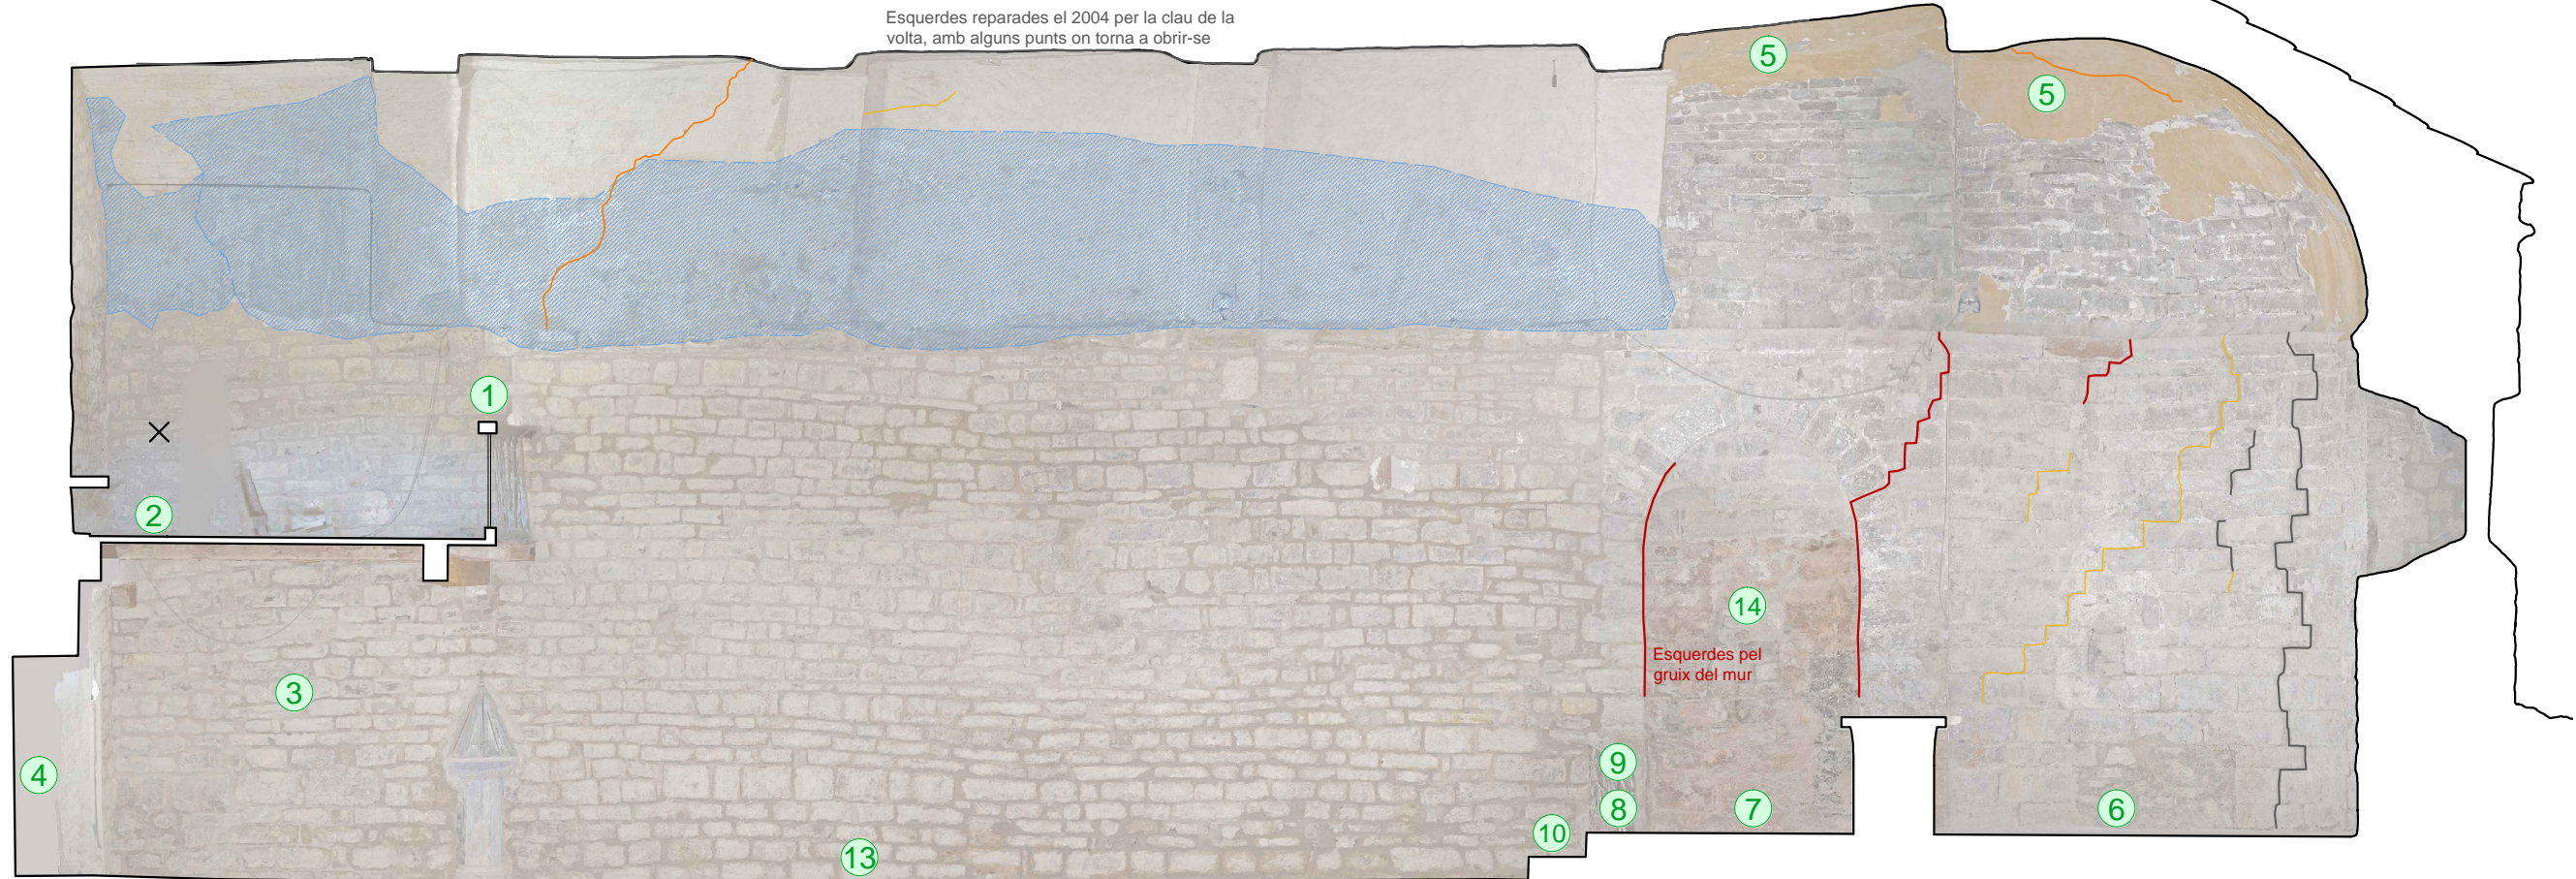
Plànol
**PATOLOGIES
SECCIÓ LONGITUDINAL 6**

PATOLOGIES NO ESTRUCTURALS

1. Manca de fixació de la barana als murs laterals i a la base
2. Manca de manteniment als taulers del paviment del cor
3. Manca d'escala de comunicació amb el cor
4. Comunicació entre l'església i la rectoria, no necessària en l'actualitat
5. Restes parcials de revestiment de l'absis. S'extreuran mostres per restaurador-conservador per valorar si hi ha restes de pintures històriques susceptibles de ser conservades
6. Paviment de morter esquerdat, amb escrostonaments i bufaments (15m2 aprox)
7. Paviment de rajola hidràulica amb trencament de peces al perímetre i bufaments al centre (15m2, rajola aprofitable 10m2 aprox.)

8. Zona de fixació de barana amb manca de peces o trencades (1,5m2)
9. Barana de ferro amb manca de manteniment
10. Paviment del graó degradat
11. Despreniment de l'arrebossat del lateral de la capella
12. Degradació de les peces de fusta de la part inferior de la porta
13. Paviment de tova manual amb cert grau de desgast i amb zones amb peces trencades, principalment davant de la porta
14. Fornícula tapiada. Es destapiarà per valorar la possibilitat de recuperar-la
15. Remat de coberta amb campanar degradat, amb teules trencades i mogudes
