Client
AJUNTAMENT DE VALLCEBRE

Projecte
RESTAURACIÓ DE L'ESGLÉSIA DE SANT JULIÀ DE FRÉIXENS

Localització
Veinat de St. Julià de Fréixens

Municipi i comarca
Vallcebre - Berguedà

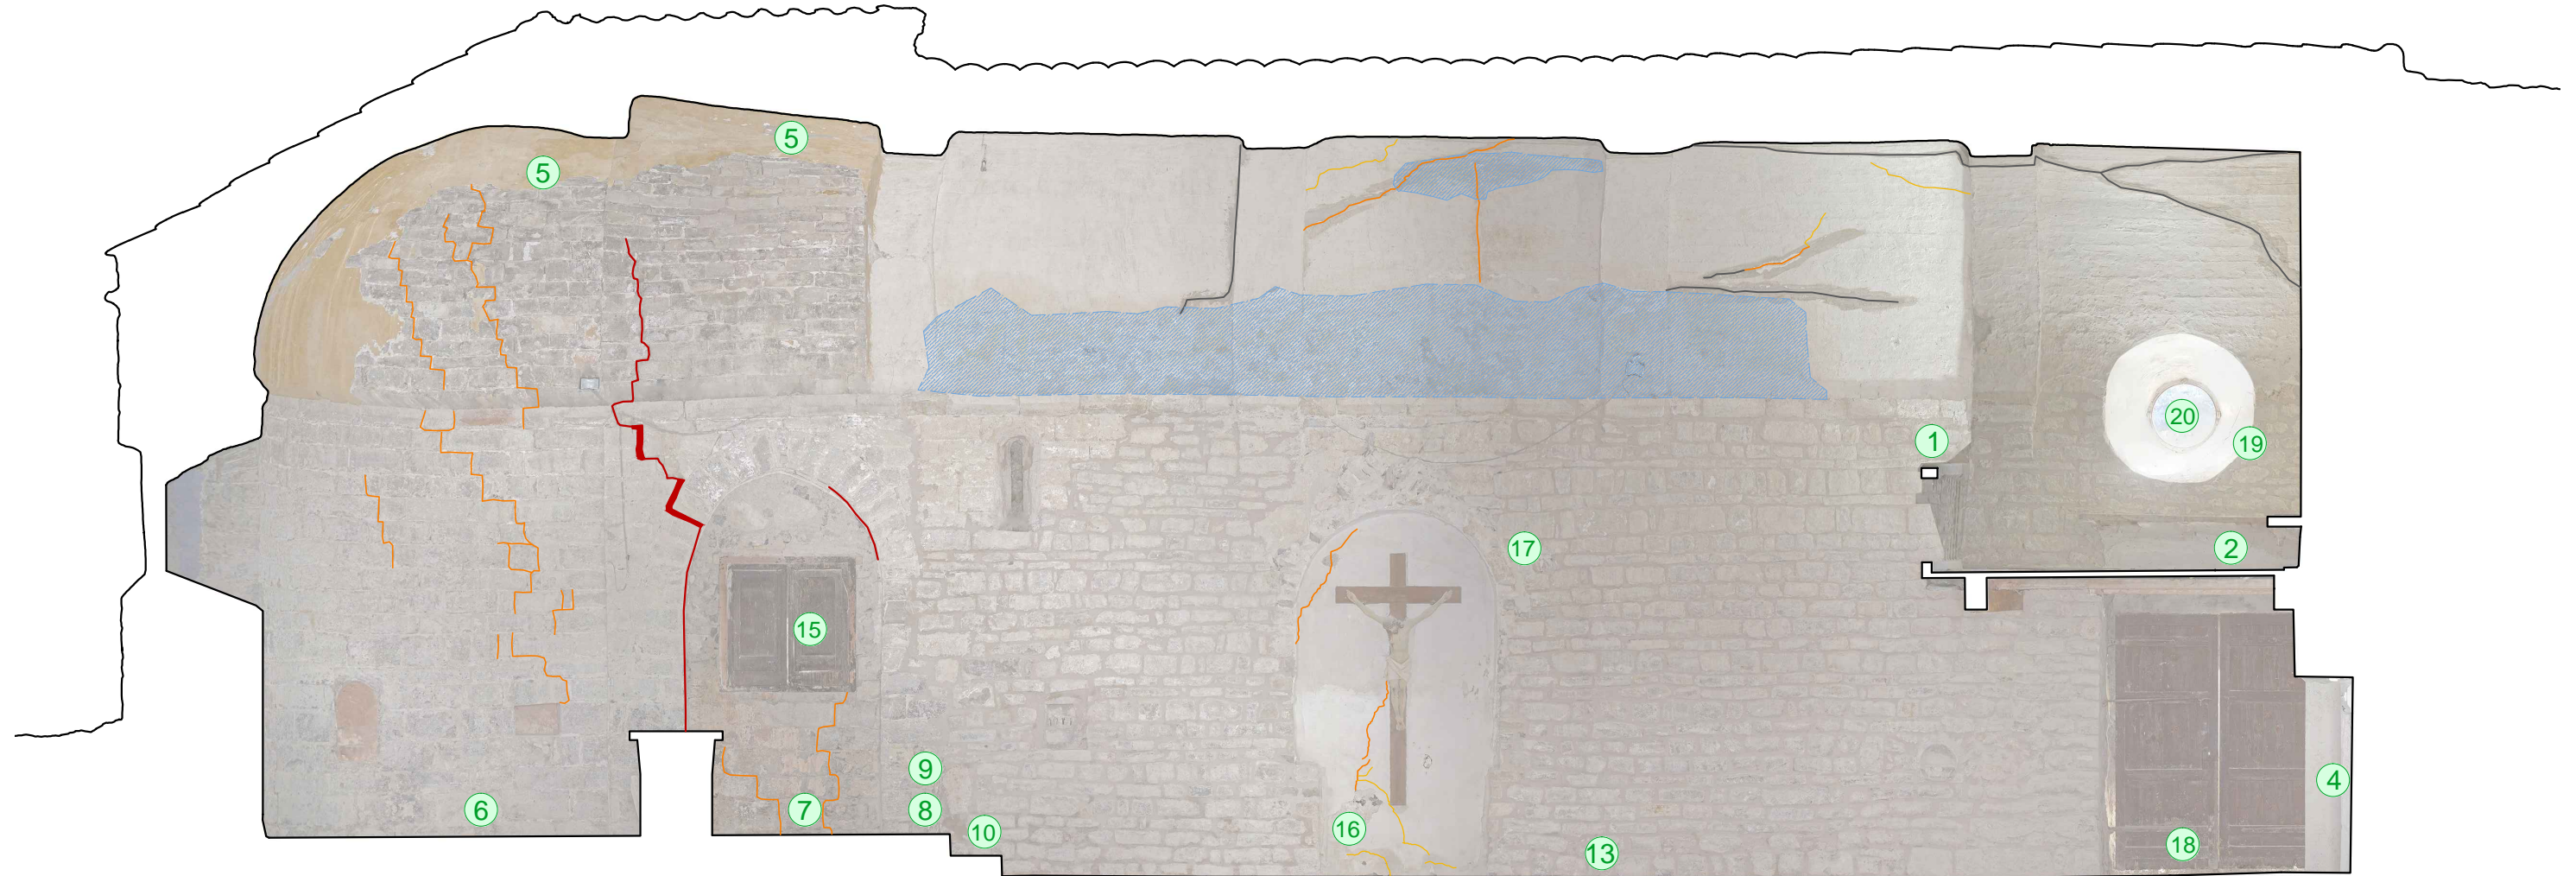
SECCIÓ LONGITUDINAL 7

PATOLOGIES NO ESTRUCTURALS

6. Paviment de morter esquerdat, amb escrostonaments i bufaments (15m2 aprox)
7. Paviment de rajola hidràulica amb trencament de peces al perímetre i bufaments al centre (15m2, rajola aprofitable 10m2 aprox.)
8. Zona de fixació de barana amb manca de peces o trencades (1,5m2)
9. Barana de ferro amb manca de manteniment
10. Paviment del graó degradat
11. Despreniment de l'arrebossat del lateral de la capella
12. Degradació de les peces de fusta de la part inferior de la porta
13. Paviment de tova manual amb cert grau de desgast i amb zones amb peces trencades, principalment davant de la porta

14. Fornícula tapiada. Es destapiarà per valorar la possibilitat de recuperar-la
15. Finestra afegida en època moderna amb fusteria degradada
16. Despreniment de l'arrebossat de la capella excavada al mur sud
17. Restes d'arrebossats antics al perímetre de la capella. S'extreuran mostres per identificar si són revestiments històrics o si hi ha restes de pintures
18. Degradació de la fusta de la part inferior de la porta
19. Revestiment de l'òcul esquerdat i bugat
20. Òcul sense tancament

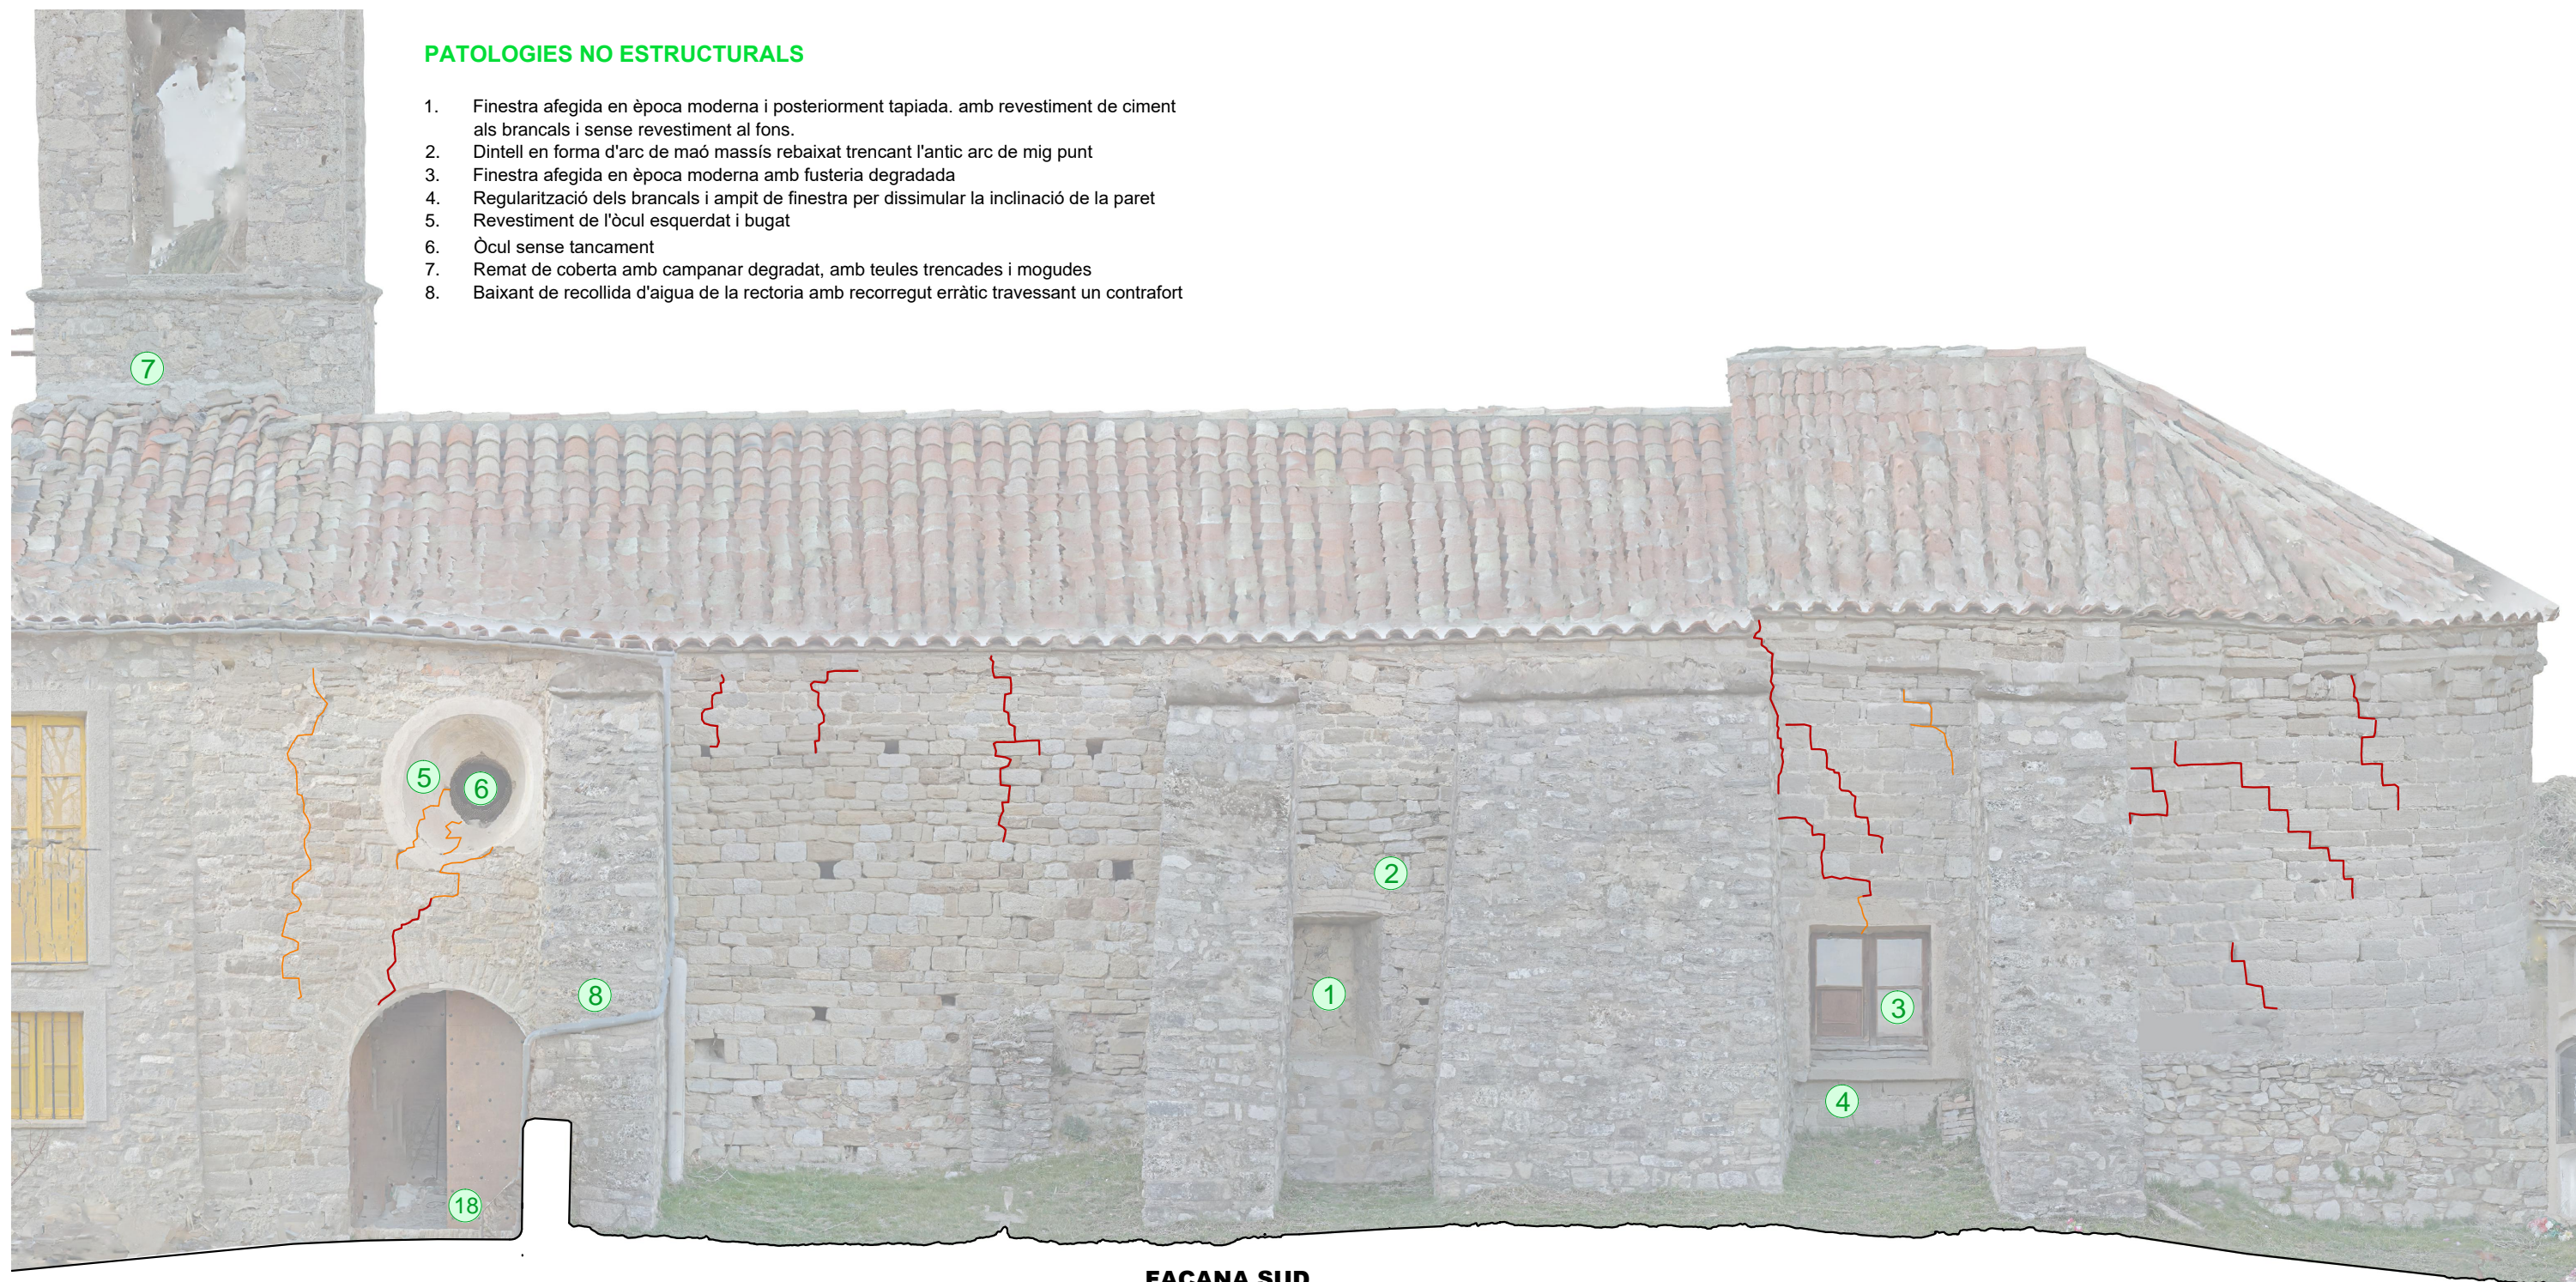
FAÇANA SUD

PATOLOGIES NO ESTRUCTURALS

1. Finestra afegida en època moderna i posteriorment tapiada. amb revestiment de ciment als brancals i sense revestiment al fons.
2. Dintell en forma d'arc de maó massís rebaixat trencant l'antic arc de mig punt
3. Finestra afegida en època moderna amb fusteria degradada
4. Regularització dels brancals i ampit de finestra per dissimular la inclinació de la paret
5. Revestiment de l'òcul esquerdat i bugat
6. Òcul sense tancament
7. Remat de coberta amb campanar degradat, amb teules trencades i mogudes
8. Baixant de recollida d'aigua de la rectoria amb recorregut erràtic travessant un contrafort

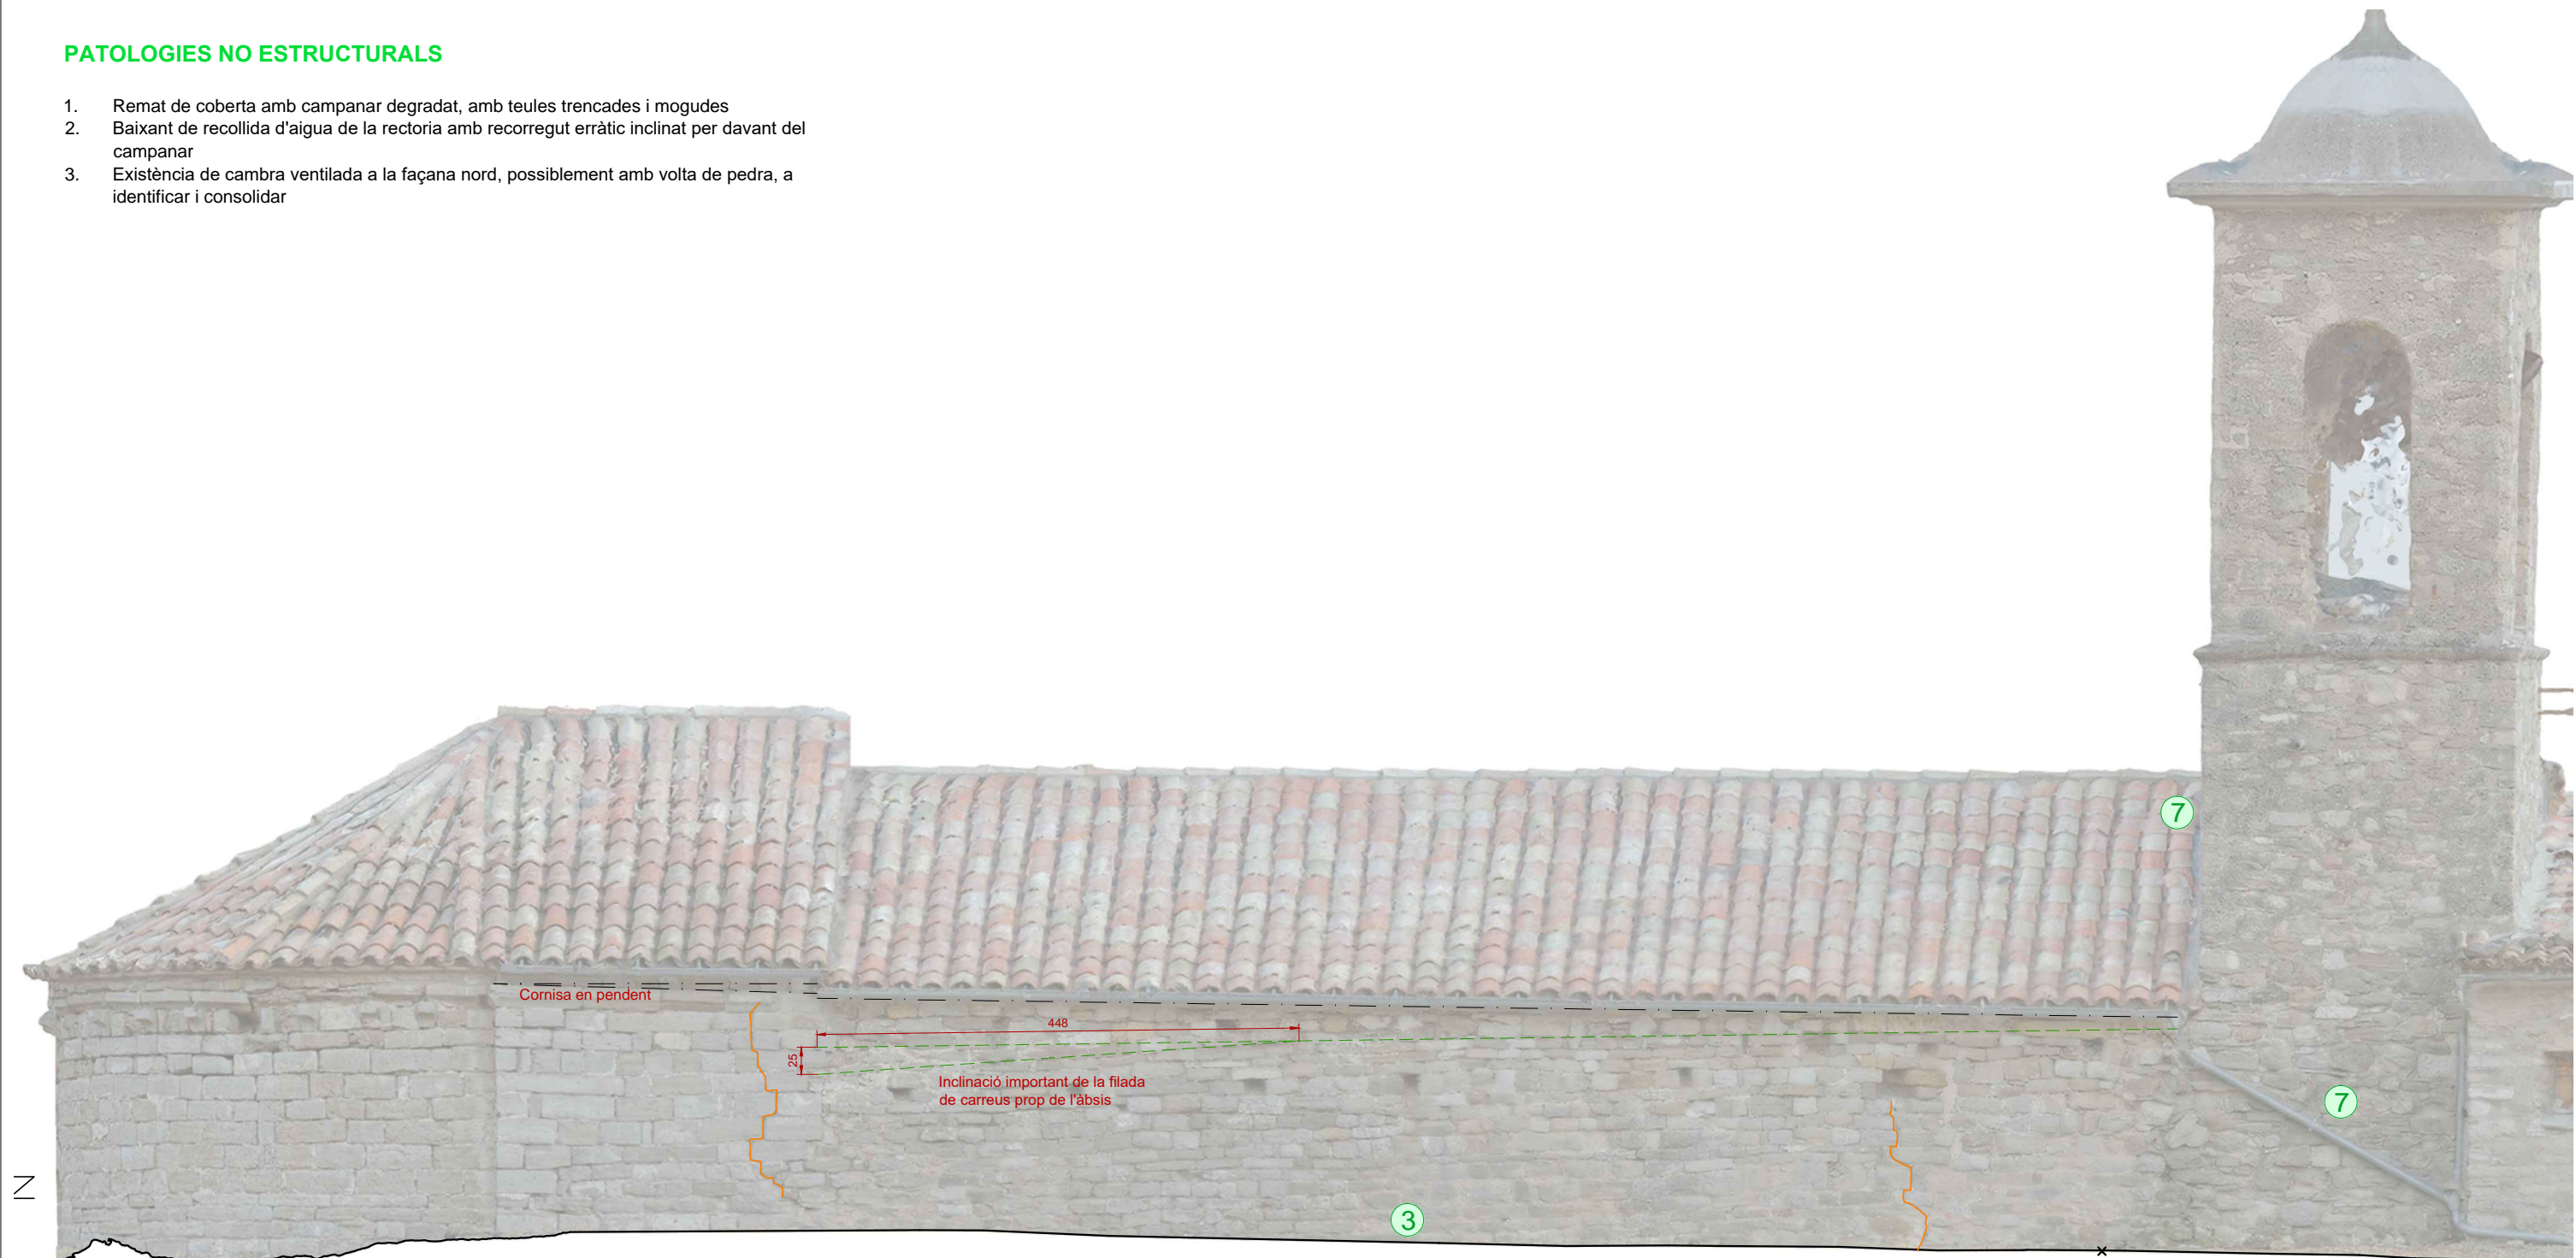
FAÇANA NORD

PATOLOGIES NO ESTRUCTURALS

1. Remat de coberta amb campanar degradat, amb teules trencades i mogudes
2. Baixant de recollida d'aigua de la rectoria amb recorregut erràtic inclinat per davant del campanar
3. Existència de cambra ventilada a la façana nord, possiblement amb volta de pedra, a identificar i consolidar

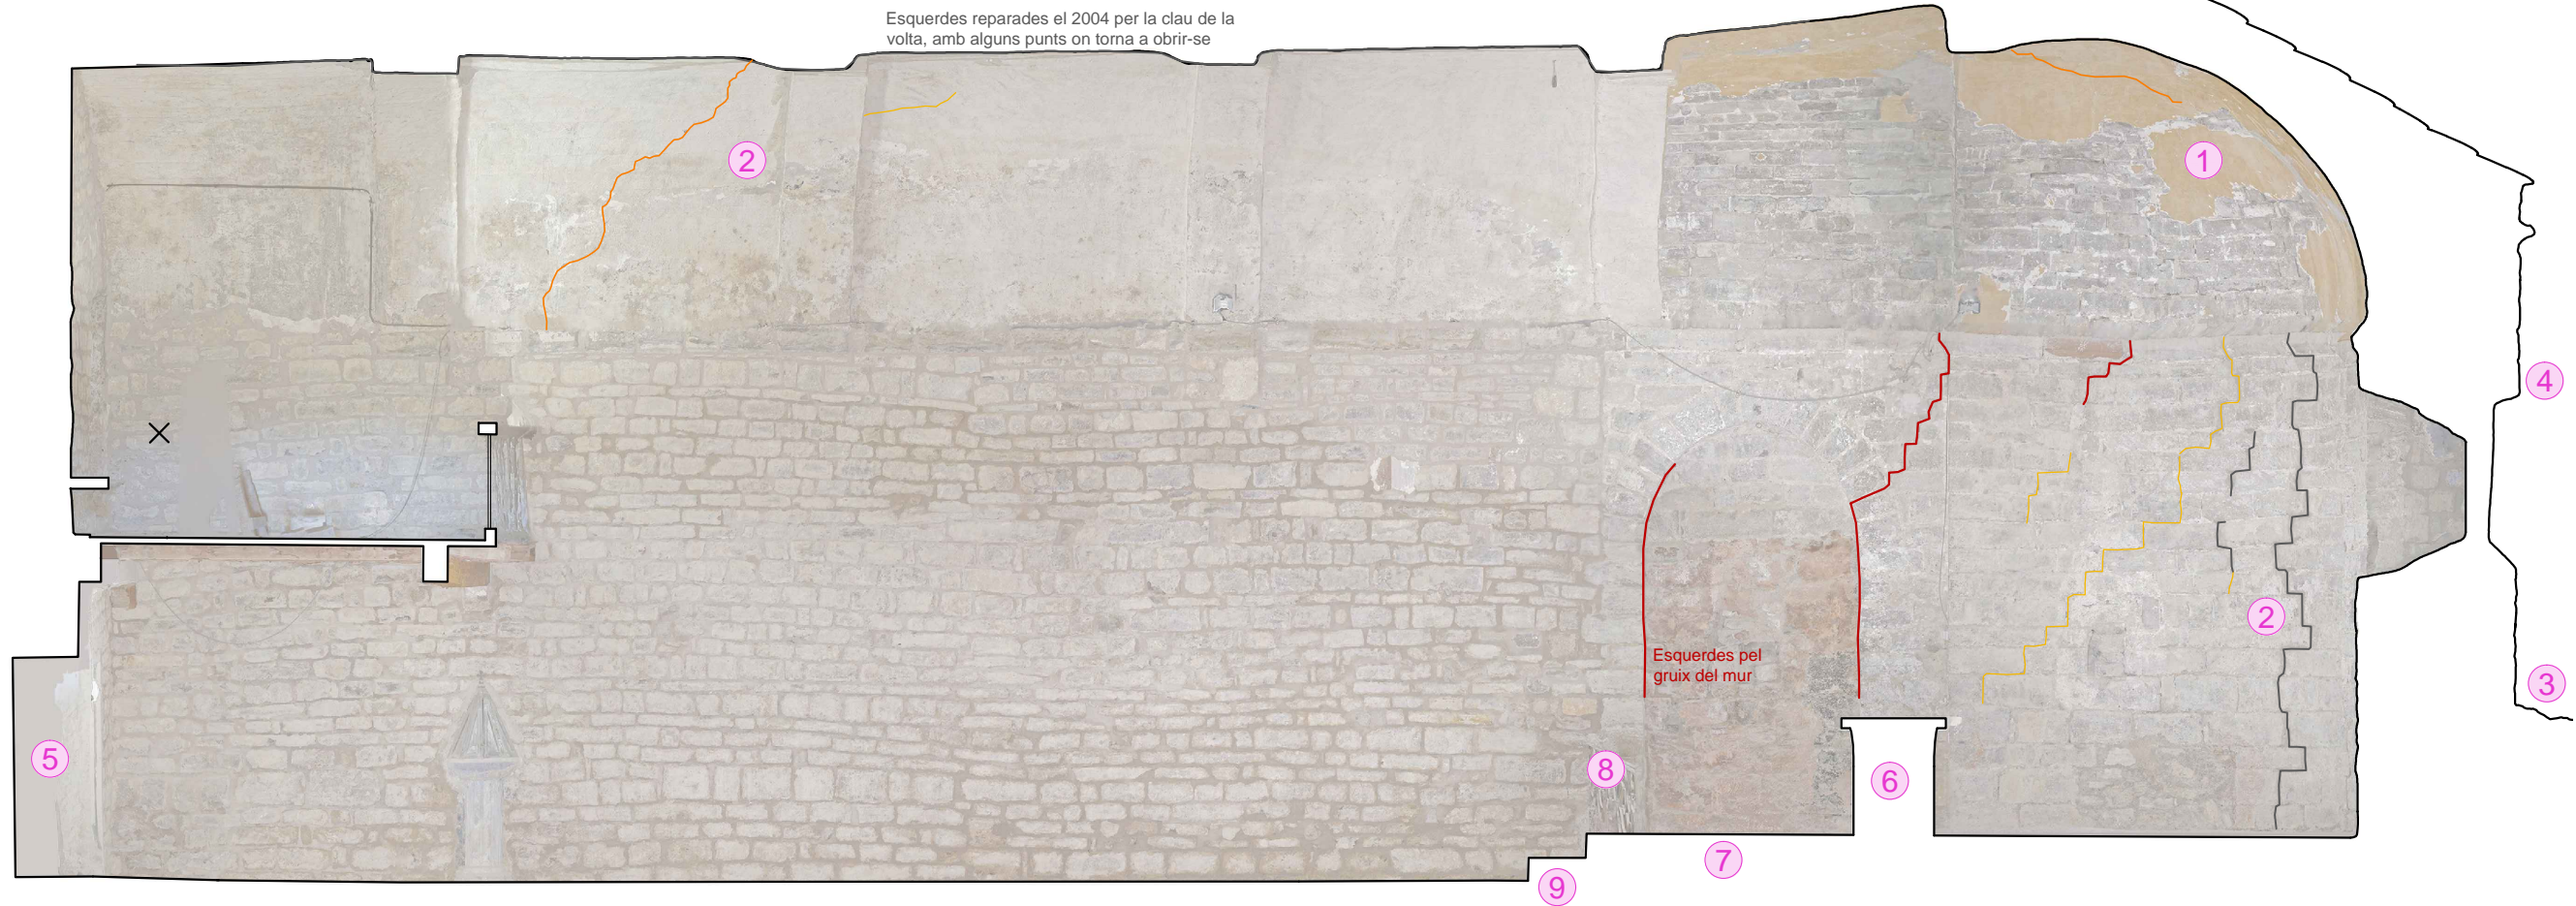
SECCIÓ LONGITUDINAL 6

Esquerdes reparades el 2004 per la clau de la volta, amb alguns punts on torna a obrir-se

ENDERROCS

1. Repicat d'arrebossat de l'absis i volta presbiterial, prèvia comprovació per restaurador conservació de si hi ha restes d'antigues pintures
2. Repicat segellat d'esquerdes amb ciment portland
3. Esbrossada de vegetació i reblert perímetre façana nord-est
4. Neteja d'elements biòtics de façana
5. Retirada porta rectoria
6. Retirada fusteria finestra
7. Repicat d'arrebossat òcul i retirada bastiment de finestra
8. Repicat d'arrebossats de capella de façana sud
9. Destapat de finestra absidial
10. Retirada de l'altar
11. Enderroc de paviment i recrescut del presbiteri amb seguiment arqueològic
12. Desmuntatge de barana per posterior restauració (no representada a la fotogrametria)
13. Enderroc de graó per posterior reconstrucció
