Informe inspección

Planta de secado de Iodos Rubí

2710560, HDC 450, VDC 60
Order no.: S-01-G66086-562
Rev.: 0

Date: 27.05.2021

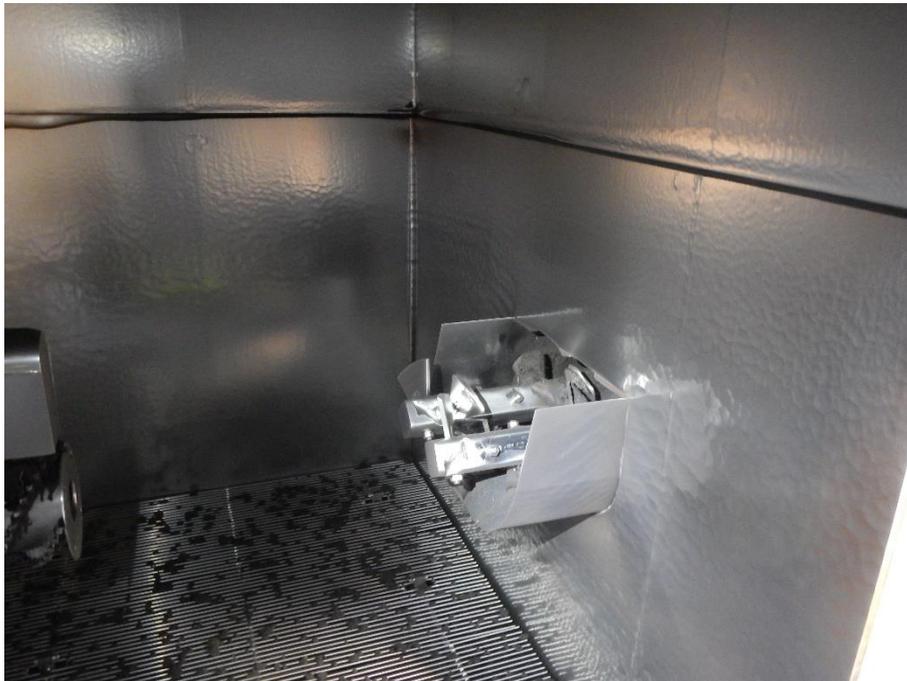
El interior del armazón del secador presenta un desgaste masivo en las paredes por encima de la parrilla. Especialmente en el lado opuesto de la salida existe una medida critica de la pared 6 – 3 mm, han aparecido ya pequeños agujeros causados por la abrasión, han sido tapados /reparados por una especie de cola de goma.

En la parte inferior del secador se detecta un desgaste masivo, principalmente entre las placas de difusores y la primera fila del intercambiador tubular.

Armazón del secador con rejilla

Para proteger las paredes del secador en todo su perímetro se pueden soldar placas de desgaste a las paredes desde el interior. Empezando por encima de los intercambiadores de calor (la rejilla) hasta una altura de aprox. 2 m, (altura necesaria a comprobar de nuevo midiendo el grosor de la pared)

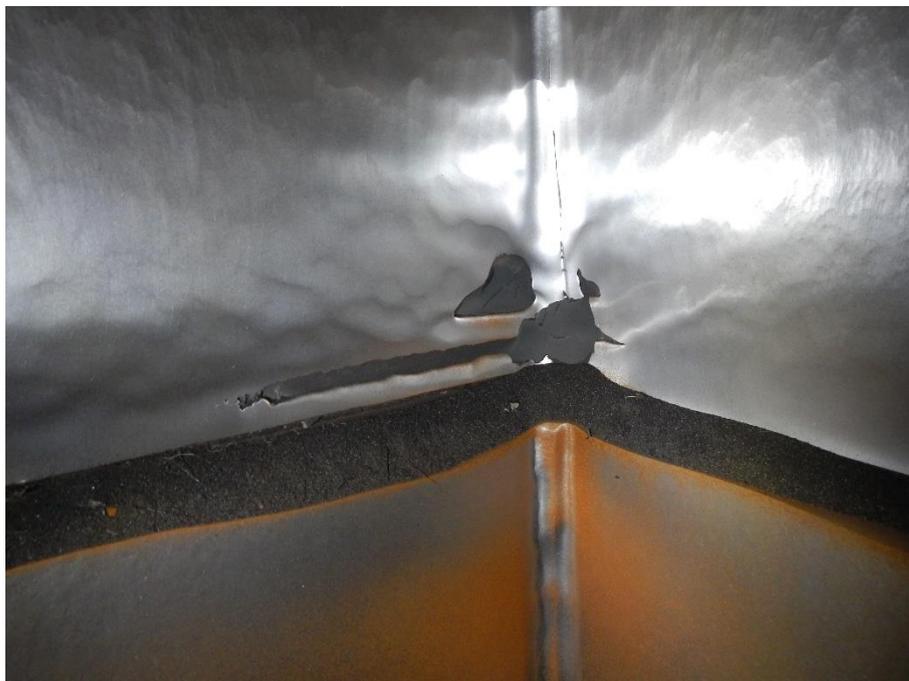
La campana del secador, la zona por encima de los intercambiadores de calor tiene un espesor de pared original de 6 mm.

Agujeros reparados en la campana del secador

Nuestra recomendación para un funcionamiento seguro del secador por más tiempo es cambiar la campana por una nueva.

Como se trata de una reparación mayor, al menos las paredes de la campana deben medirse cuidadosamente y las áreas críticas deben ser reparadas con chapas, soldadas completamente para mantener la estanqueidad al gas.

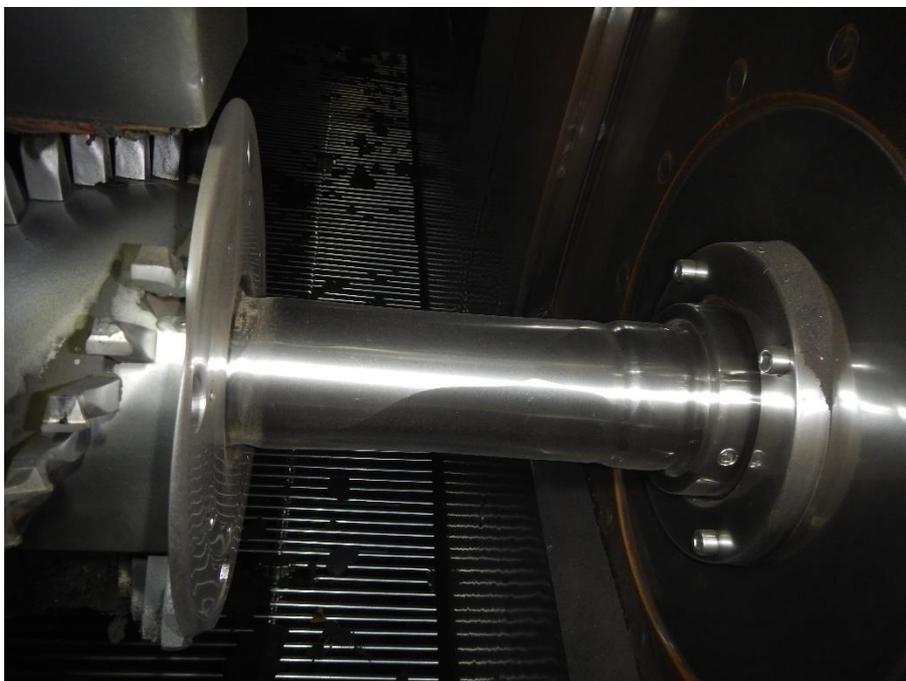
Los tubos de alimentación de lodos y las boquillas tienen muy buen aspecto. La separación entre el rodillo y la boquilla debería estar en el rango de 2-3 mm. En este caso, la separación es mayor, pero la situación real en el secador, como el tamaño de las partículas, los aglomerados y/o los grumos en la rejilla, muestran que una separación mayor no es un problema para la planta de secado.

Distribuidor de fango directo

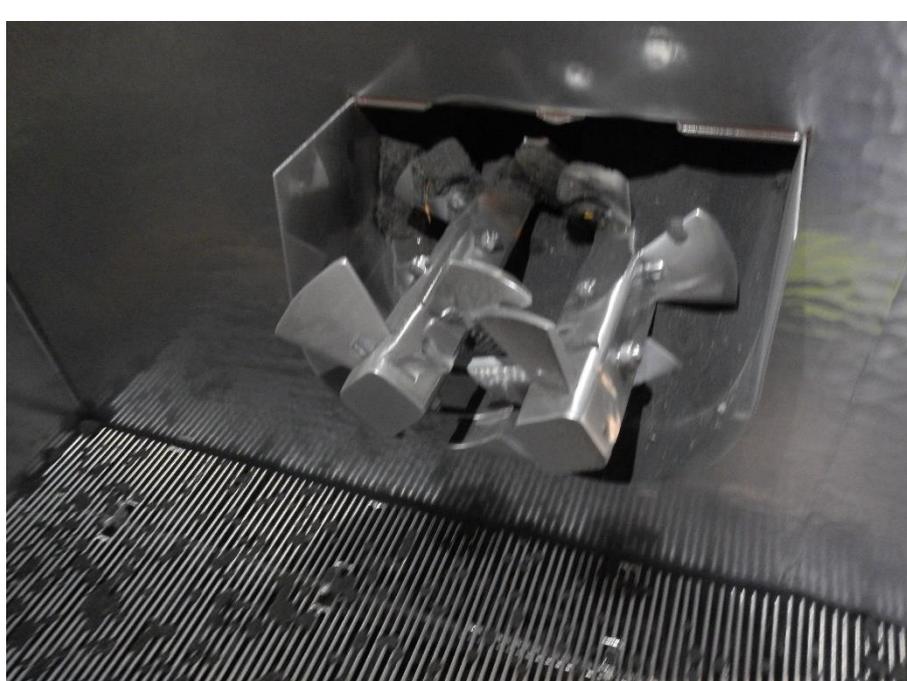
Alimentador H1260

Los dos tornillos de alimentación presentan un desgaste moderado, pero la bandeja situada debajo del tornillo doble está casi desgastada. Como esta bandeja y los tornillos no tienen más de 2 años, debería elegirse un material más resistente al desgaste. Un revestimiento con azulejos de cerámica, como en la carcasa de la mezcladora puede ser una opción.

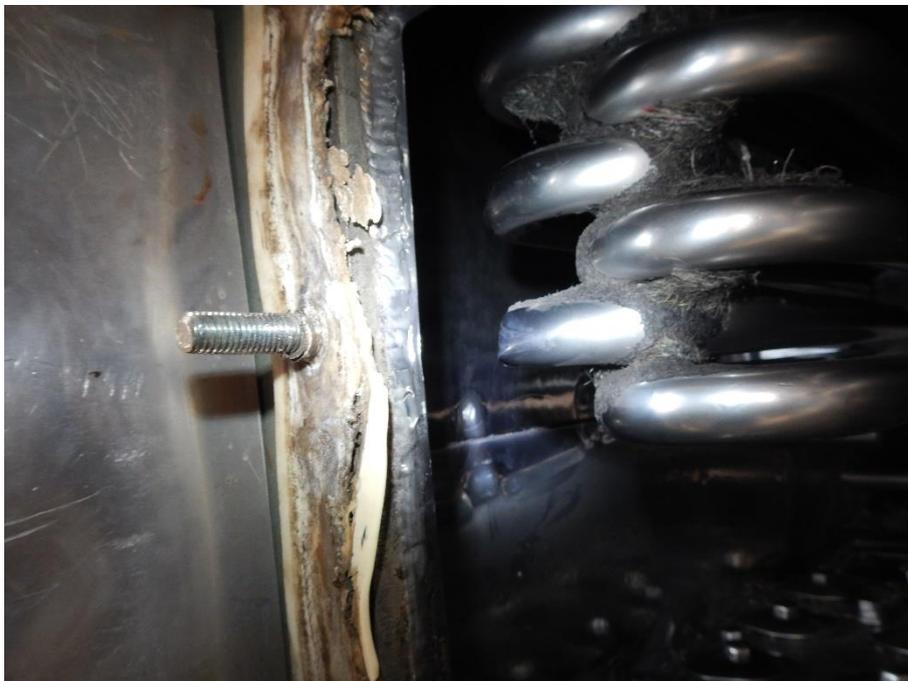
Las placas de refuerzo que fijan los tubos están parcialmente desgastadas.

En la zona en la que se abrió la ventana de inspección, en el lado de la salida del secador, se pudo constatar un gran desgaste en los codos del intercambiador de calor. Las mediciones muestran un espesor de pared cercano a los 2 mm, el espesor original es de 4 mm.

Desgaste en los tubos del intercambiador de calor

Una mirada especial del desgaste muestra que hay una bajada masiva de material entre la pared del secador y el intercambiador de calor. Nuestra recomendación es minimizar el espacio libre entre la pared y el intercambiador de calor mediante la instalación de un maniquí metálico vertical o proteger los codos de los tubos con un escudo metálico plegado para alargar la vida útil de los intercambiadores.

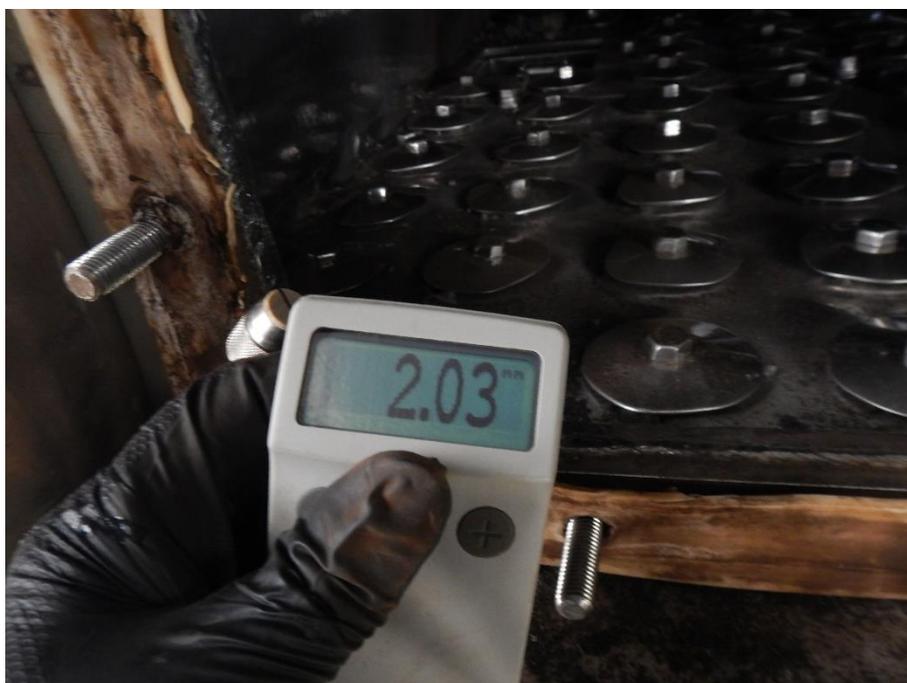
Medida de espesor del codo de los tubos del intercambiador

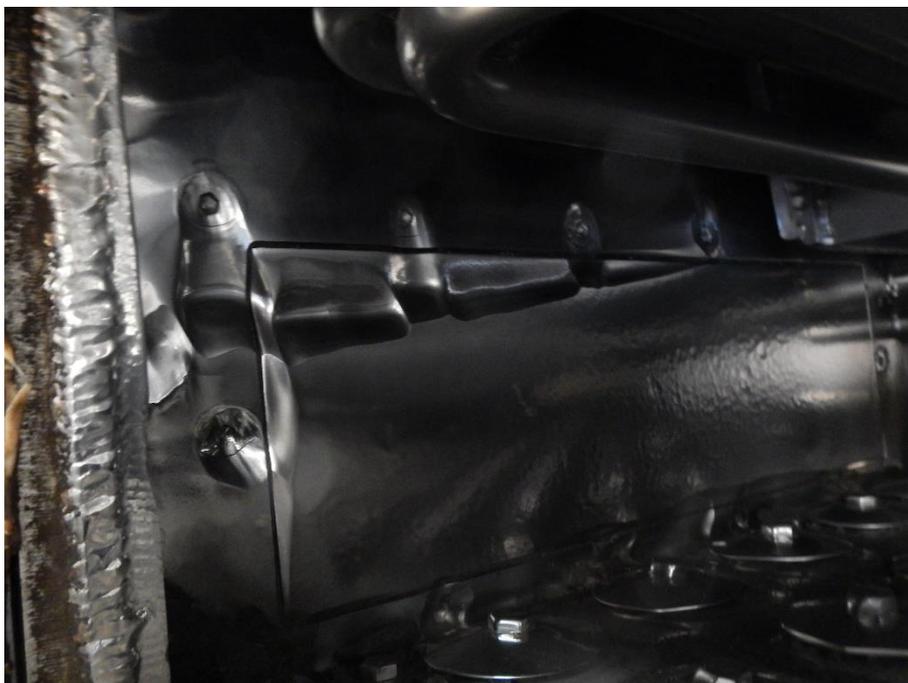
El espesor original de la pared en la sección central, donde se instalan los intercambiadores de calor, es de 15 mm. Desde este punto de vista, debería haber suficiente material para mantener la estanqueidad de los gases, pero hay que vigilarlo para evitar un espesor critico y la aparición de agujeros.

Desgaste de la pared del secador debajo del intercambiador de calor

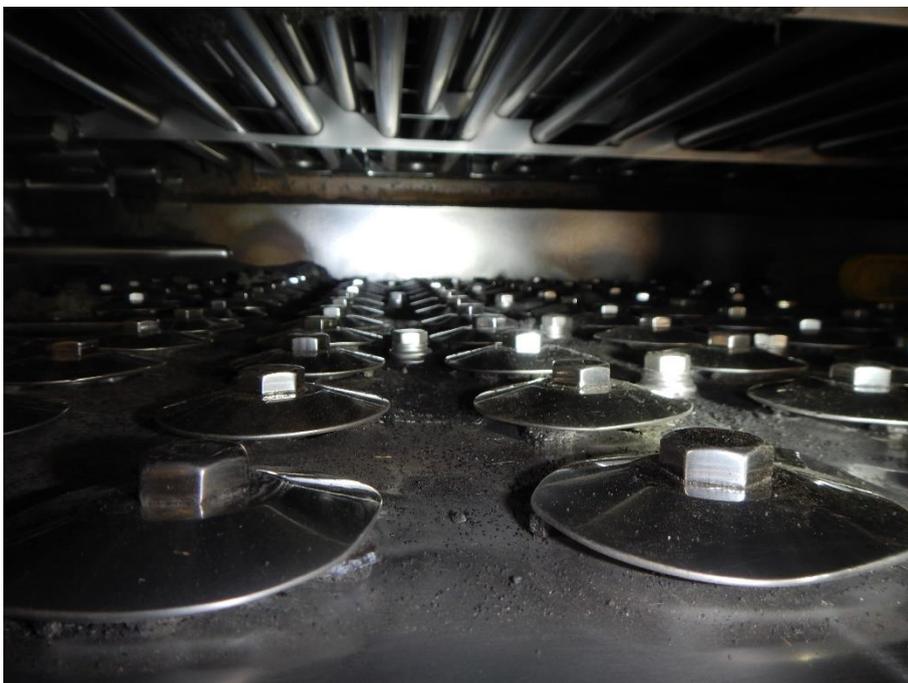
Muestran un gran desgaste en las placas y en los discos de las boquillas. Los espacios de las boquillas varían entre 5 y 7 mm por desgaste. Algunas boquillas están casi cerradas con gránulos pegados en los huecos. Las placas de distribución no tienen un flujo de gas dirigido.

Placas de distribución, desgaste en los difusores

Nuestra recomendación es instalar un fondo de distribución completamente nuevo con una dirección de flujo de gas. Este es nuestro estándar en las plantas de secado de lodos de depuradora actuales.

La ventaja es que la dirección del gas en el fondo transporta las partículas más grandes hacia la salida del secador, por lo que no se acumulan dentro. El vaciado del secador es más fácil normalmente sin utilizar las válvulas de gas en el colector debajo del decantador.

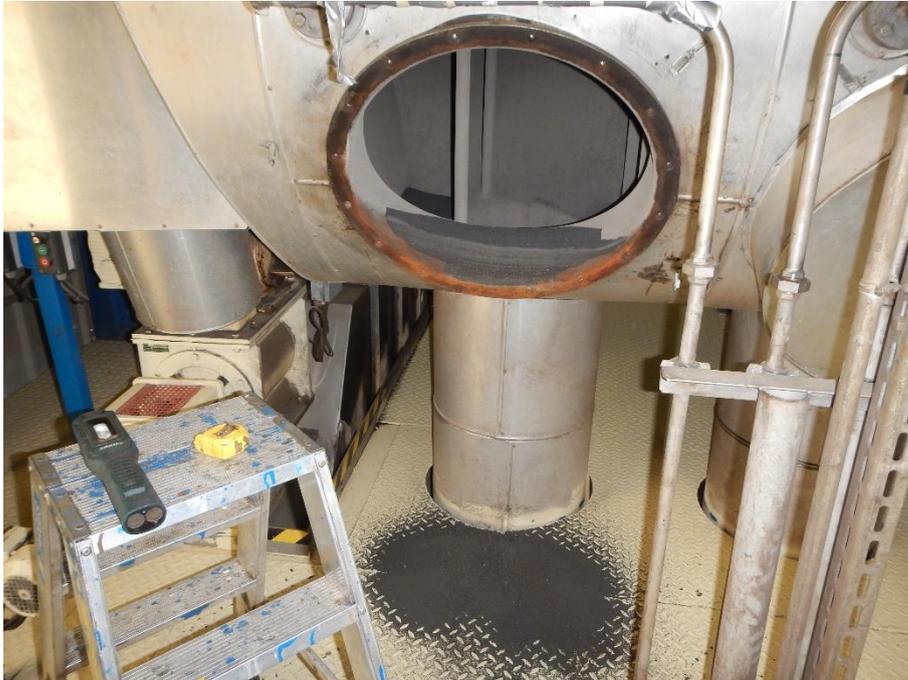
Decantador

El fondo no presenta signos apreciables de abrasión y corrosión. Se puede encontrar algo de producto en las esquinas de las tres zonas de gas que podría caer por las placas de las boquillas desgastadas.

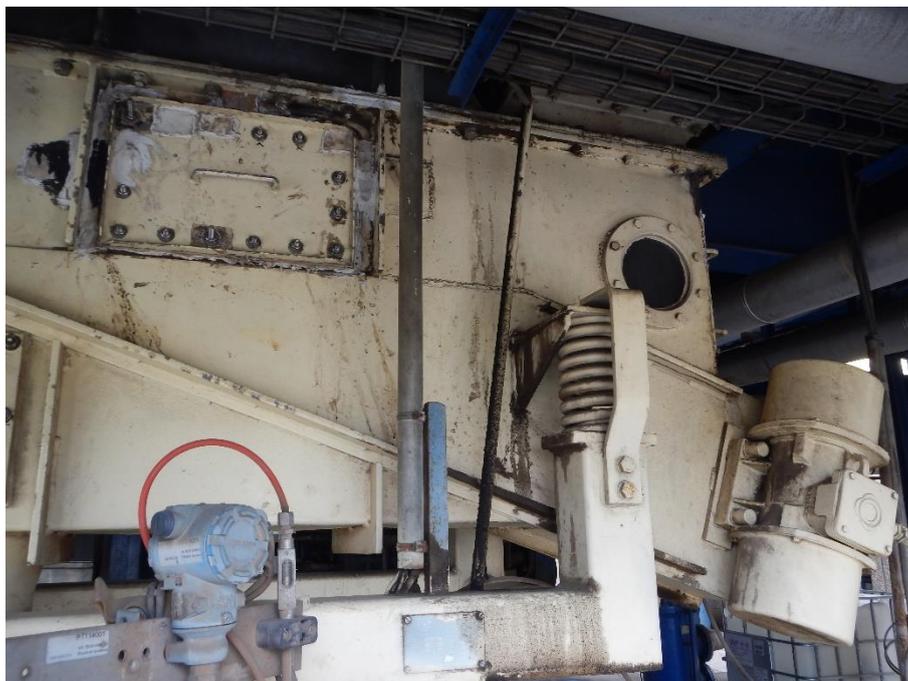
Enfriador de producto del secador K1110

La cubierta del enfriador de lecho fluido no está en buen estado. En el pasado la campana del enfriador de lecho fluido se reparó soldando placas de acero inoxidable sobre las placas de acero al carbono entre las barras de refuerzo. Ahora las antiguas paredes de la carcasa están gravemente corroídas y partes de las antiguas placas alcanzan descontroladas a la campana.

Se pueden ver muchos puntos reparados alrededor de la carcasa.

Recomendación: el refrigerador de lecho fluido completo debe ser sustituido por uno nuevo, la campana de acero inoxidable podría ser una alternativa

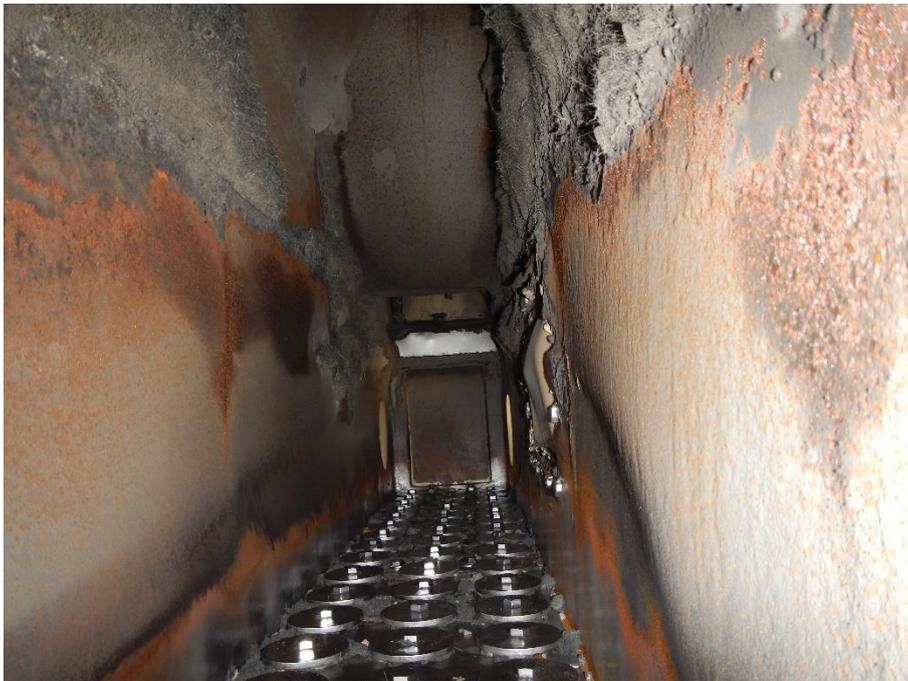
Interior armazon enfriador del secador

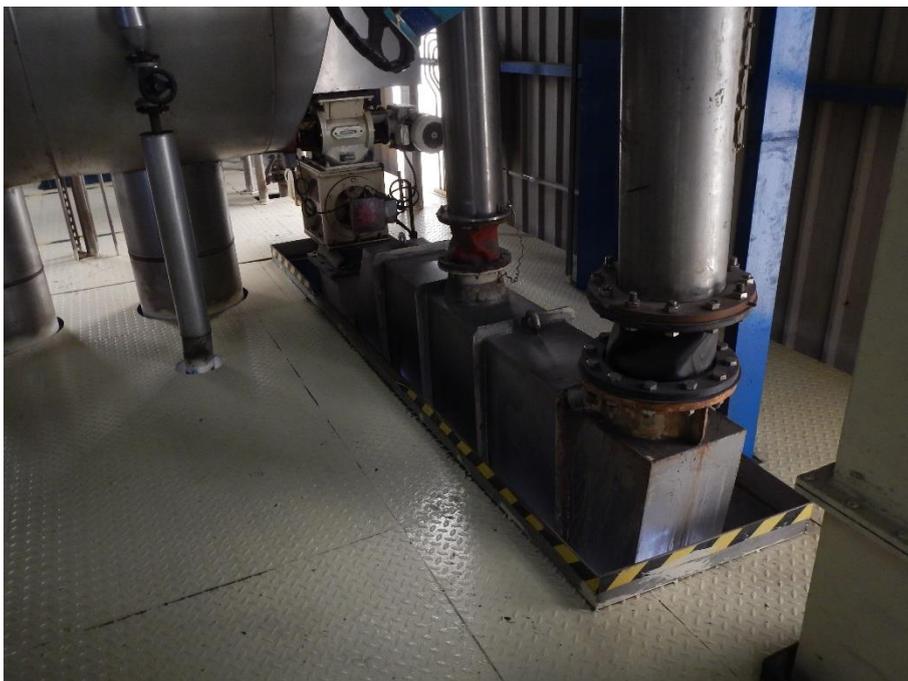
Compensadores aspiración campana enfriador del secador

Los compesadores debes ser sustituidos

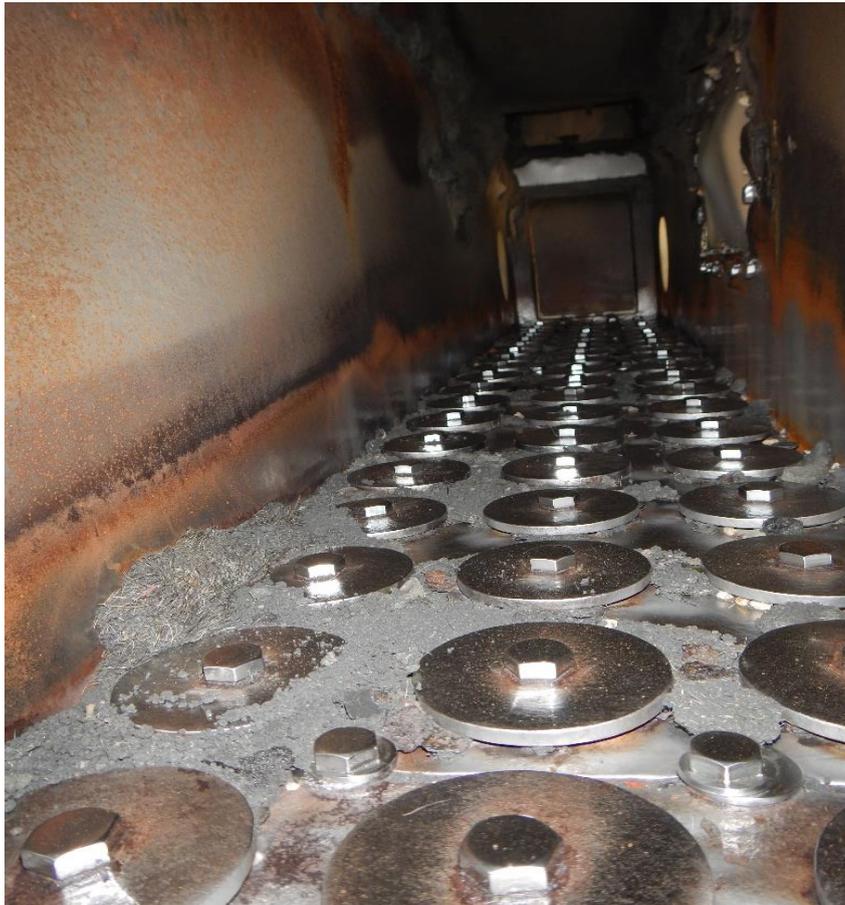
Las placas de los difusores de acero inoxidable están en buen estado, en alguno de los espacios entre boquillas hay plásticos y piedras.

Placa de difusores enfriador secador

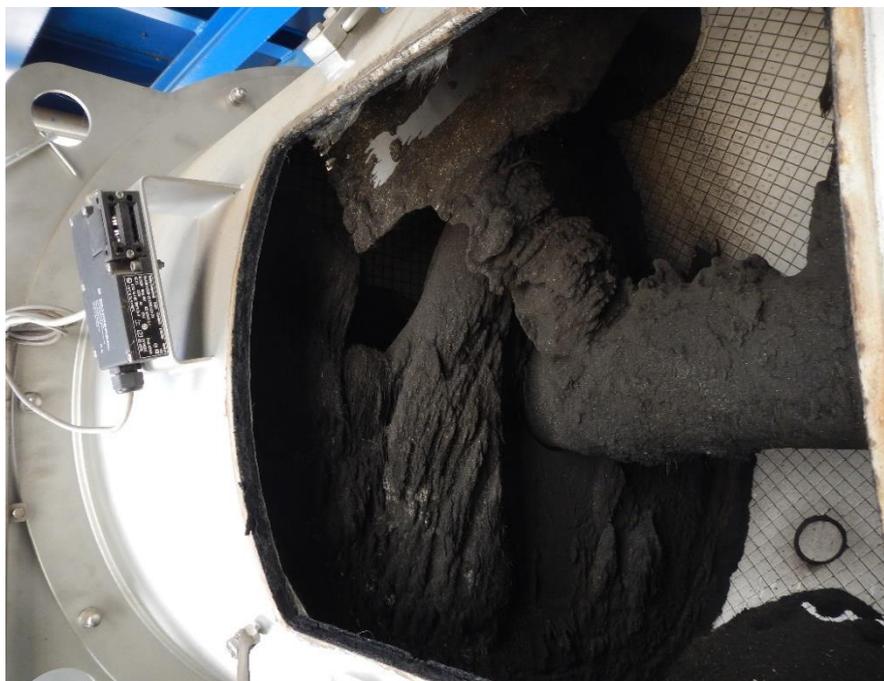
El mezclador original se cambia por uno nuevo. La carcasa es de acero inoxidable y se han instalado dos puertas de inspección con interruptor de seguridad. El rebosadero de desbordamiento de la mezcladora está medio abierto hacia arriba. Una gran cantidad de fibras y pelos han cerrado esta abertura casi un 30% en la dirección de rotación.

Mezcladora R1250, placa de desbordamiento

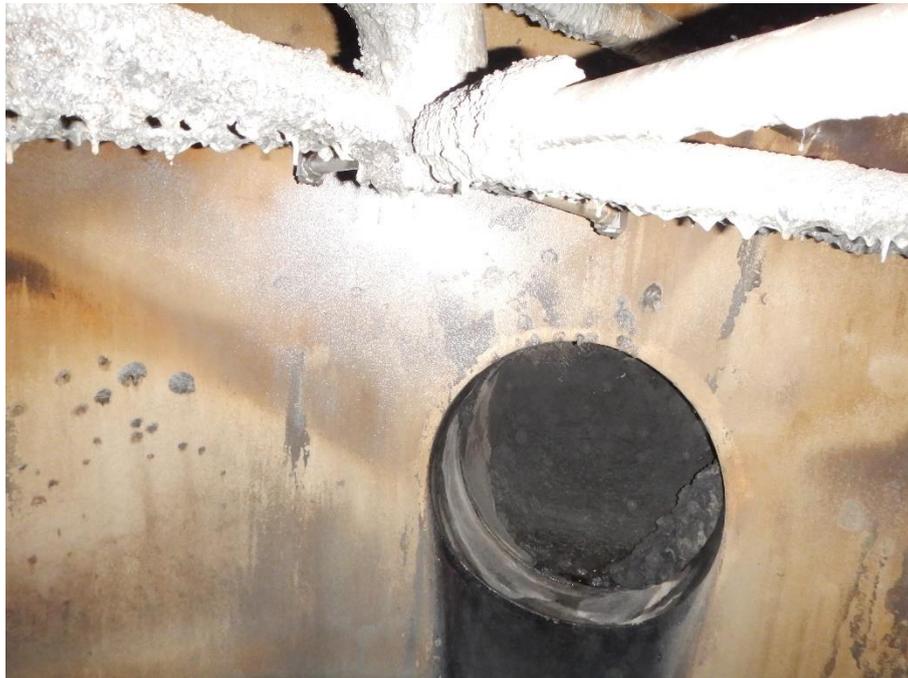
Los tubos de las boquillas de pulverización estaban recubiertos con una capa de lodo/polvo de 3-4 cm de espesor.

Las boquillas de pulverización parecen no ser las originales, Los agujeros de las boquillas son muy grandes. Una prueba de pulverización muestra una buena propagación del agua de refrigeración en todo el diámetro.

Las gotas de agua son demasiado grandes, una pulverización fina resulta en una mejor limpieza del gas polvoriento. Por favor, compruebe durante una próxima parada si estas son las boquillas correctas o si la salida de la boquilla está desgastada.

Scrubber condensador W1330, Tubos difusores , entrada de gas

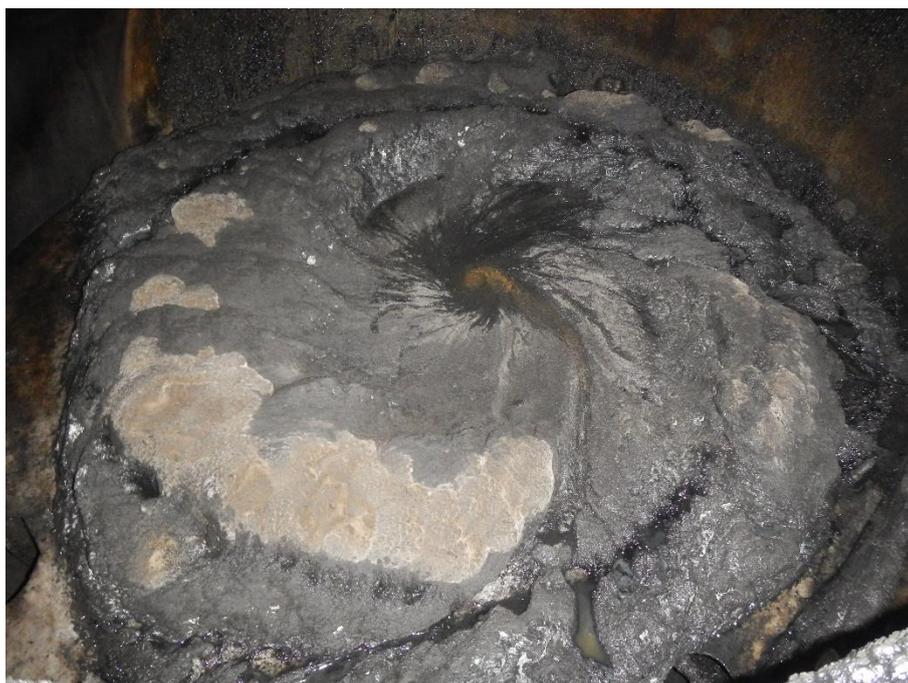
Algunos depósitos de lodo en el fondo.

Fondo depósito W1330

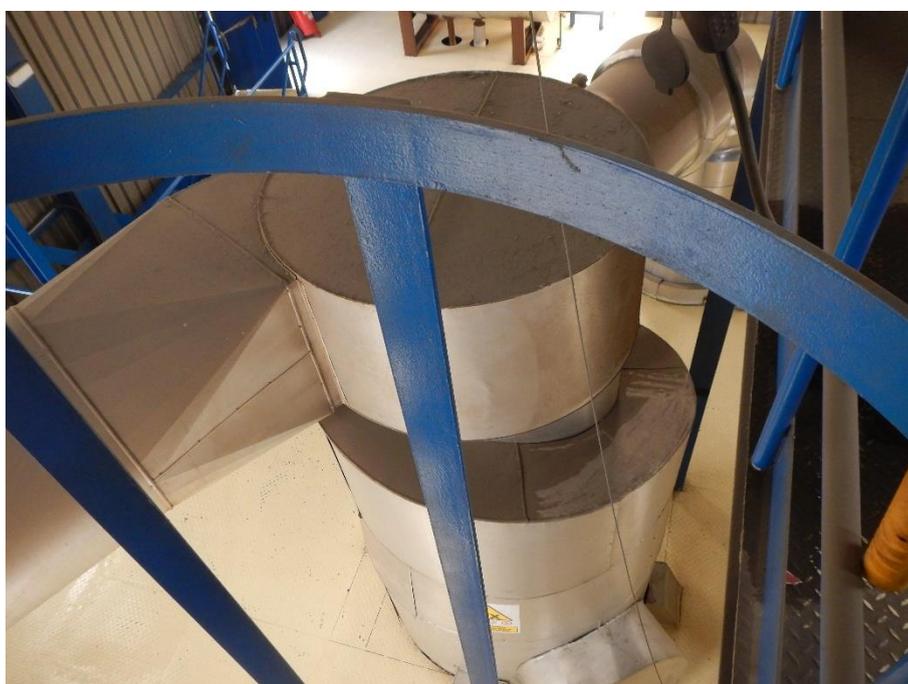
ciclón F1210

El ciclón no ha sido inspeccionado porque ya se ha visto que hay que cambiarlo por completo, ya que está desgastado por la abrasión. Ya se han realizado algunas reparaciones en el pasado.

El ciclón es susceptible de desgastarse, esto es conocido también en otras plantas de secado de lodos.

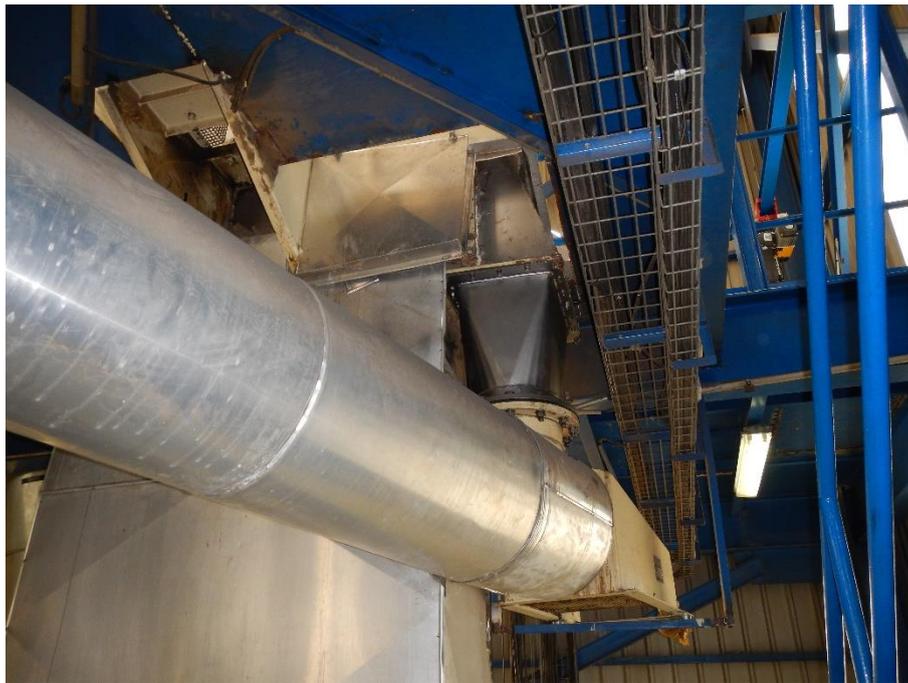
El elevador H1235 se ha reparado soldando placas de acero inoxidable en la antigua carcasa entre las barras de refuerzo. No se ha podido ver el estado interior del elevador. Si las placas de acero al carbono que están corroídas de forma similar al refrigerador de lecho fluido, las partes rotas y sueltas de la carcasa antigua podrían dañar la correa del elevador o bloquear el elevador al tocar los cangilones.

Algunas partes del elevador no están completamente aisladas. Esto puede causar condensación con la consiguiente corrosión.

Elevador de cangilones H1235 a transportador H1240

Por favor, tenga cuidado con esto mediante una inspección periódica.

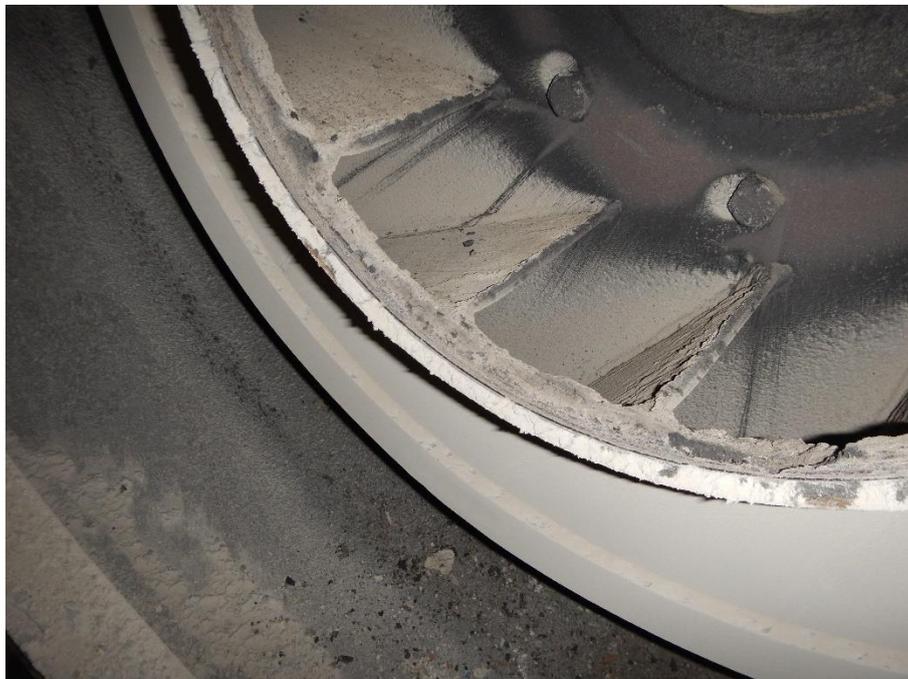
El ventilador V1030 ha sido abierto en la boca inspección y el tubo de entrada, el compensador ha sido desconectado también. El tubo de entrada y el impulsor tienen un recubrimiento de material polvoriento húmedo. Además, las palas del rodete están recubiertas y deben limpiarse con frecuencia. Este recubrimiento en el lado de entrada del ventilador provoca vibraciones, es necesario realizar una limpieza cada 2-3 meses.

Ventilador de proceso V1030, recubrimiento de lodo sobre el rodete

Como estas reparaciones son una solución temporal, recomendamos cambiar este ventilador por uno nuevo.

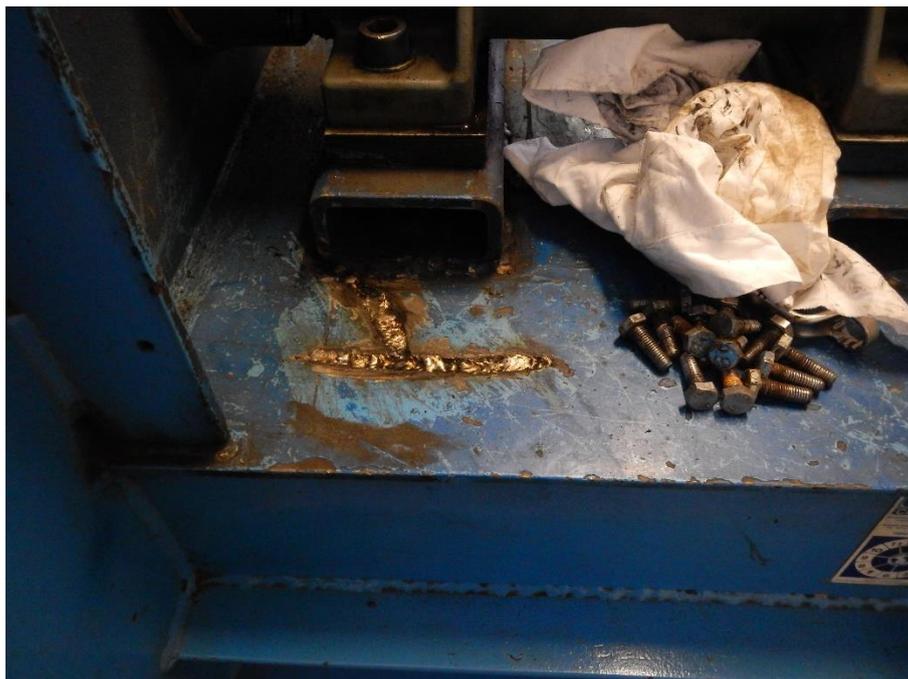
El alojamiento de los cojinetes ha sido cambiado en el pasado y las grietas en el soporte del ventilador/motor (por las vibraciones) han sido soldadas.

Ventilador de proceso V1030, soporte del rodamiento roto

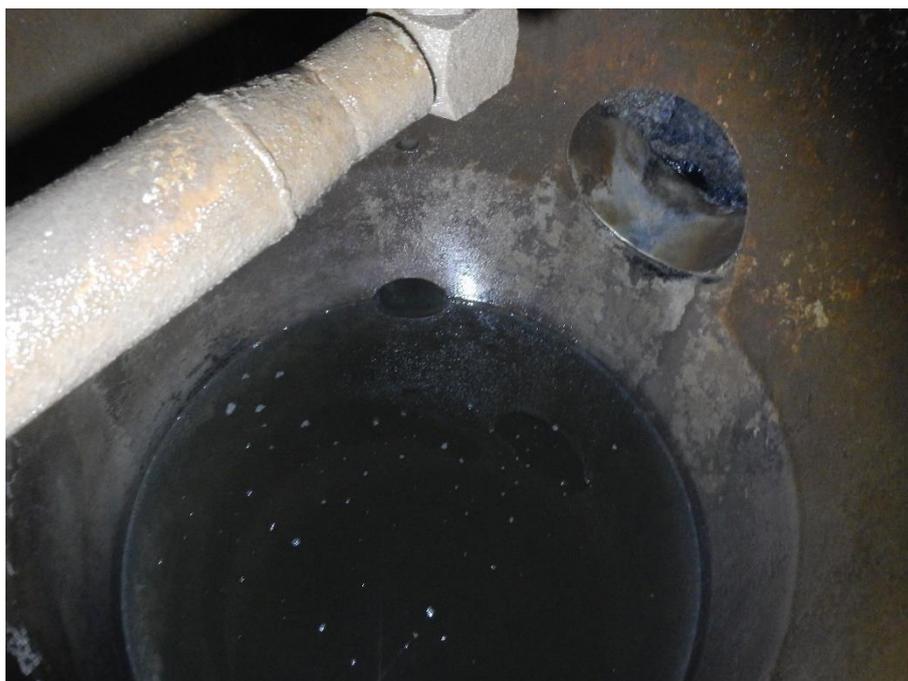
El tubo de entrada de gas estaba cerrado en un 50% aproximadamente con polvo y fibras. Las boquillas tienen buen aspecto y están libres de suciedad. Algunos depósitos de polvo en la parte superior del recipiente.

El sensor de control de nivel está ¡desconectado!

Lavador W1160, Depósito en la tubería de entrada de gas

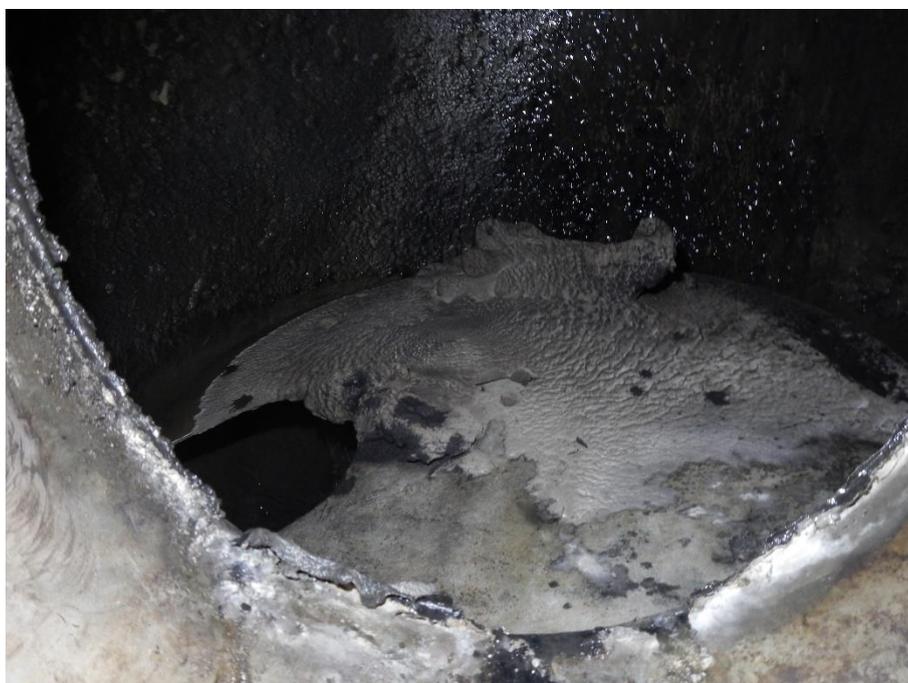
Los tubos de entrada y salida de gas están libres de polvo y suciedad. Algunos depósitos menores en la tapa del fondo y en la parte superior del recipiente.

El sensor de control de nivel está ¡desconectado!

Separador F1175, depositos sobre la cubierta en el fondo

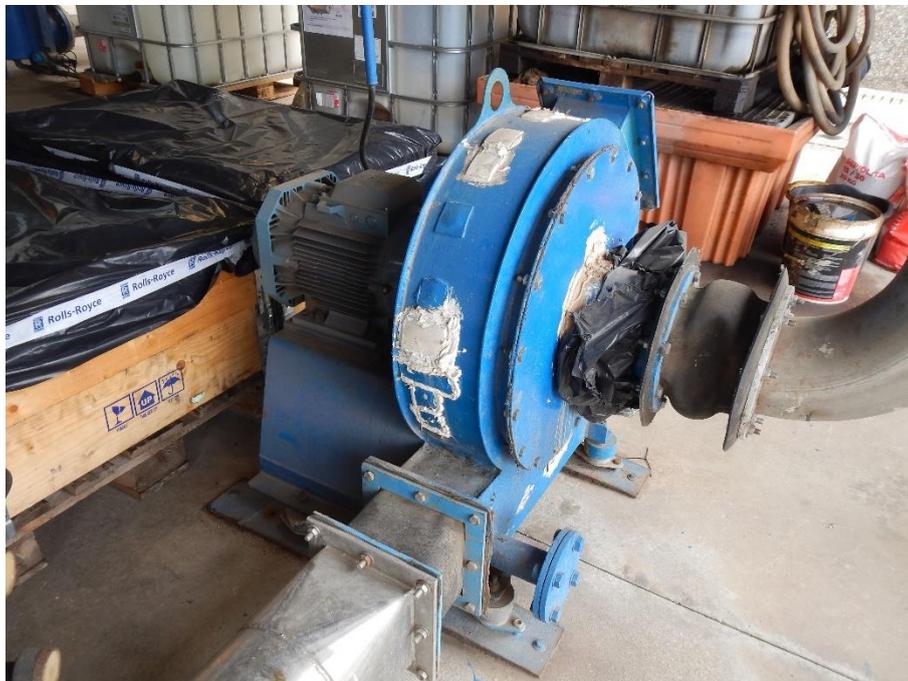
La carcasa del ventilador muestra muchos agujeros reparados causados por la corrosión. Todavía funciona, no es aconsejable realizar más reparaciones.

Ventilador V1140, refrigeración de producto, carcasa reparado

Nuestra recomendación es cambiar este ventilador completo por uno nuevo. Una carcasa de acero inoxidable podría ser una alternativa para alargar la vida útil.

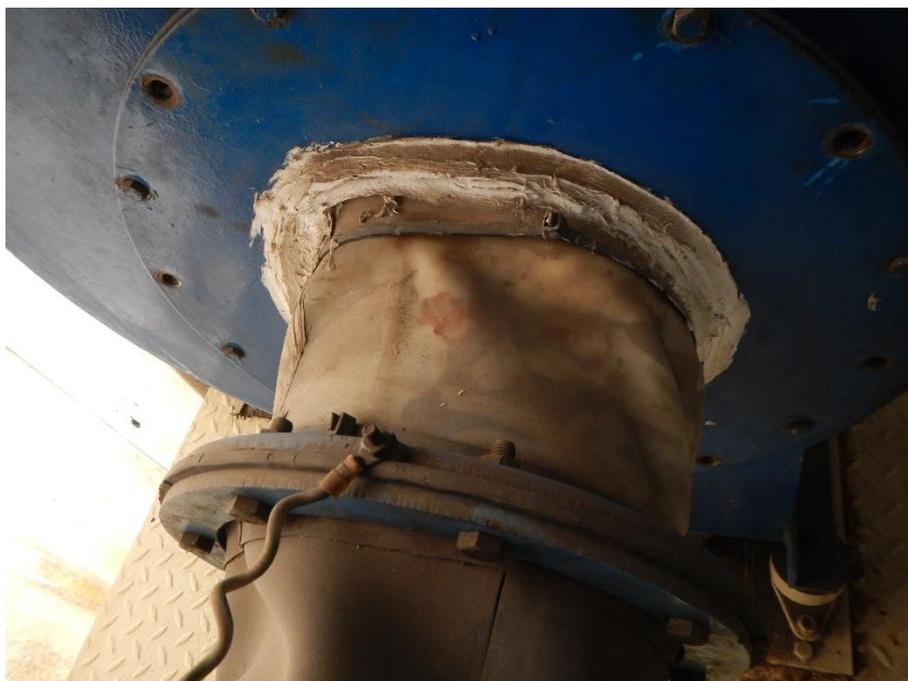
El ventilador V0460 sigue haciendo su trabajo, pero al igual que el ventilador V1140, la vida útil de este ventilador también ha llegado a su fin. Se ha realizado un gran trabajo de reparación para conseguir que este ventilador sea hermético para que siguiera funcionando.

Ventilador de aspiración V0460, reparación

Nuestra recomendación es cambiar este ventilador por uno nuevo. Añadir que aquí una carcasa de acero inoxidable alargaría la vida útil.

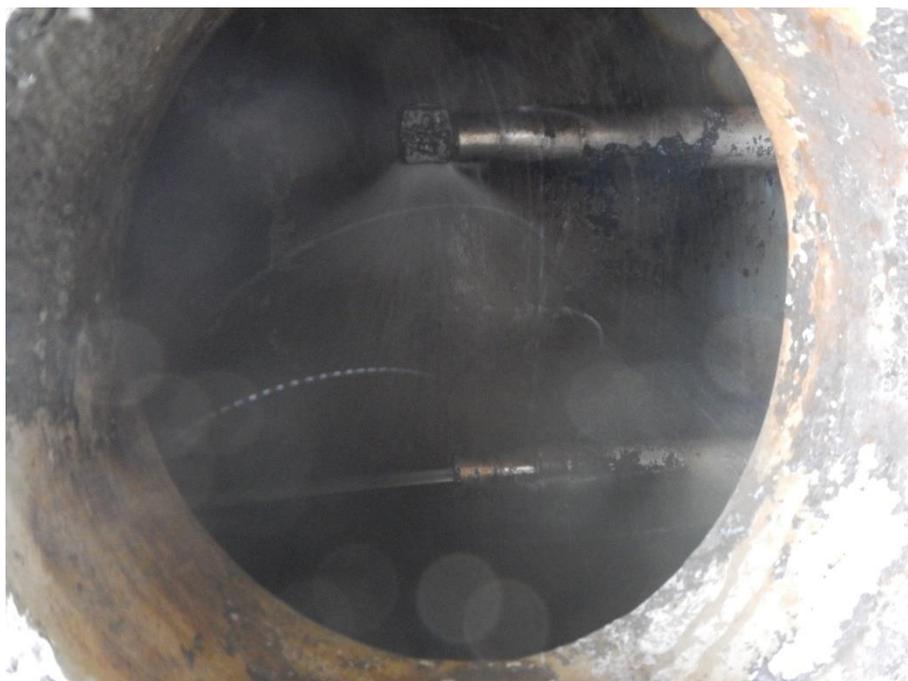
El lavador W0450 se abrió para su inspección. Hay instaladas tres boquillas de lavado en tres niveles, una está cegada en la tubería exterior. Otra de las dos boquillas en funcionamiento estaba rota y perdida. Se ajustó cegando el tubo con la boquilla rota ya que no fue posible sacar las piezas del tubo en ese día.

Lavador W0450, tobera rota

Por favor haga esto durante uno de los próximos mantenimientos que están programando si es necesario. El separador debe ser cambiado en un futuro próximo. Se está reduciendo la humedad en el gas de aspiración que va al ventilador V0460.

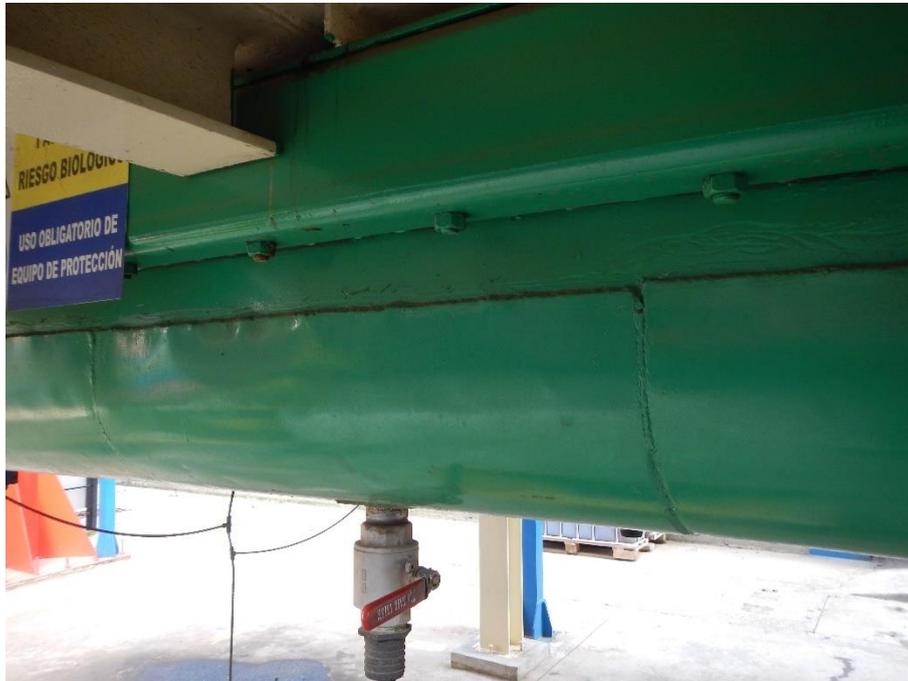
Los silos han sido inspeccionados visualmente desde el exterior. No se han detectado fugas ni anomalías. Una de las tres bombas de lodos se ha reparado soldando placas dobladas en el canal de la bomba helicoidal.

Silo B1710 bomba de lodos reparada con chapas soldadas

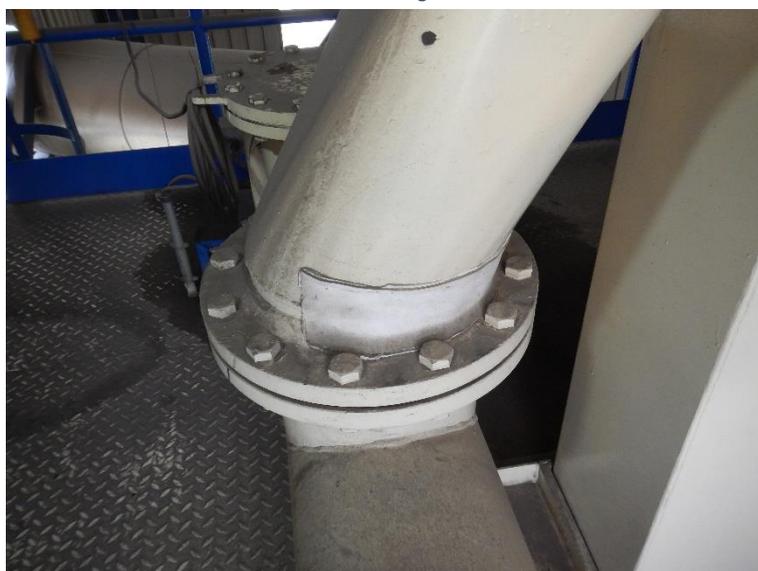
Los sinfines reversibles H1420 y H1425 y el sinfín H1440 debajo del silo de puesta en marcha B1430 están en buen estado. Únicamente en la zona de entrada del producto desde el H1420, donde los gránulos secos caen desde el elevador de cangilones H1410 a la canal hay un agujero reparado por abrasión. Todos los puntos de engrase son accesibles y están en uso.

Transportador sinfin H1420, tubería de entrada reparada

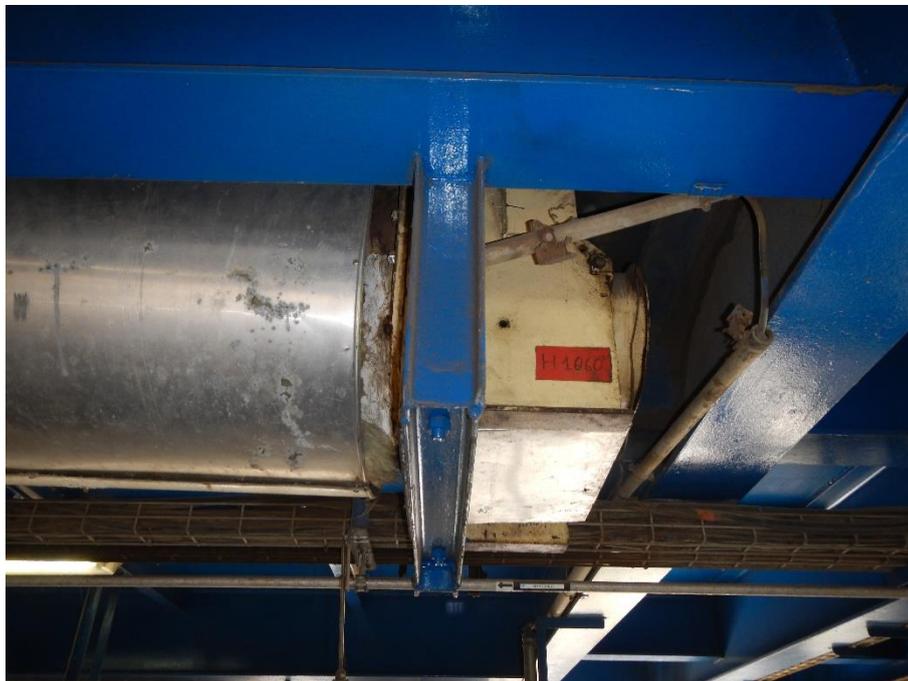
Transportador sinfín , reparación interior del canal

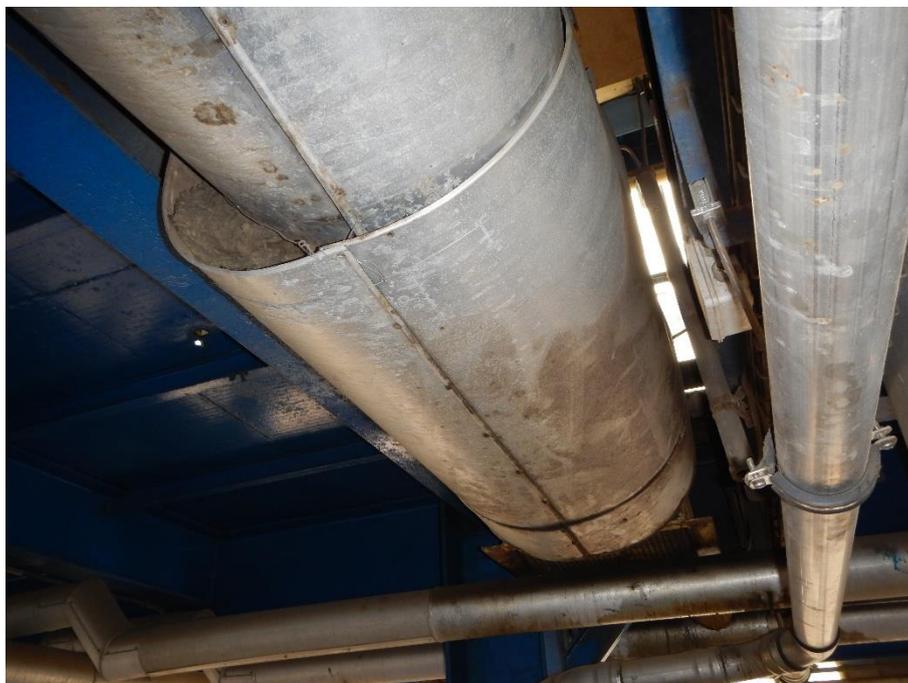
Transportador H1060

El transportador de tornillo H1060 ya está reparado en el lado de entrada. La abrasión y la corrosión han dañado el canal. El aislamiento no está completo. Este transportador debe ser revisado por separado con mayor precisión. Se recomienda sustituir por un nuevo canal o un cambio del transportador completo.

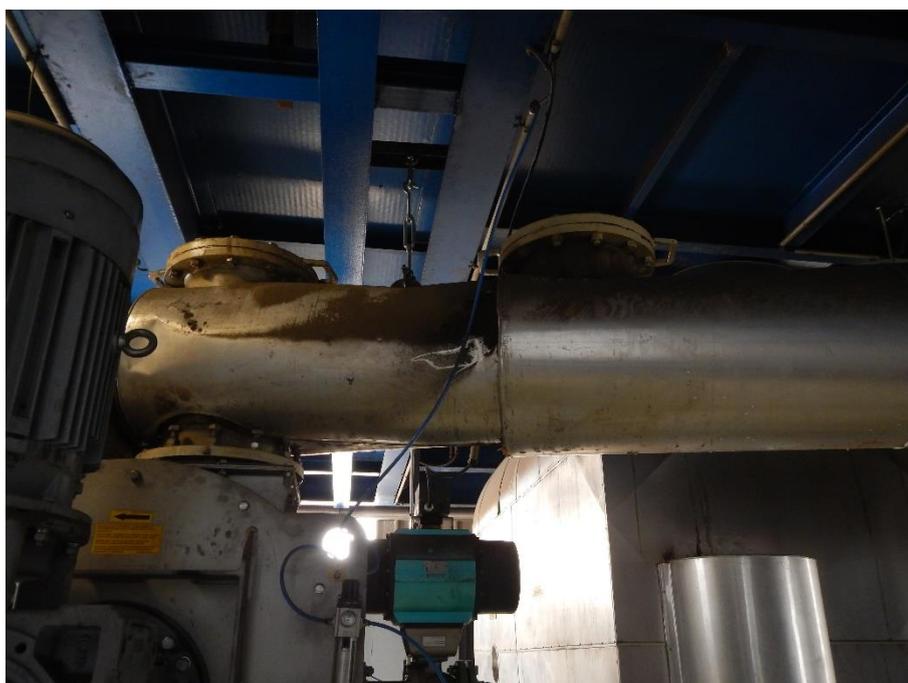
El sinfín tubular H1240, conexión entre el elevador de cangilones H1235 y la mezcladora R1250, parece tener fugas. Se puede ver polvo fino en las placas de aislamiento. Falta el aislamiento en la conexión elevador - transportador de tornillo. Por favor, tenga cuidado con la condensación dentro de los tubos. Como el tubo de la carcasa del transportador estaba aislado, no se pudo medir el grosor de la pared. Por favor, compruébelo en un futuro próximo. Un cambio de este transportador completo es muy probable.

Transportador sinfín H1240, fuga de polvo a través del aislamiento

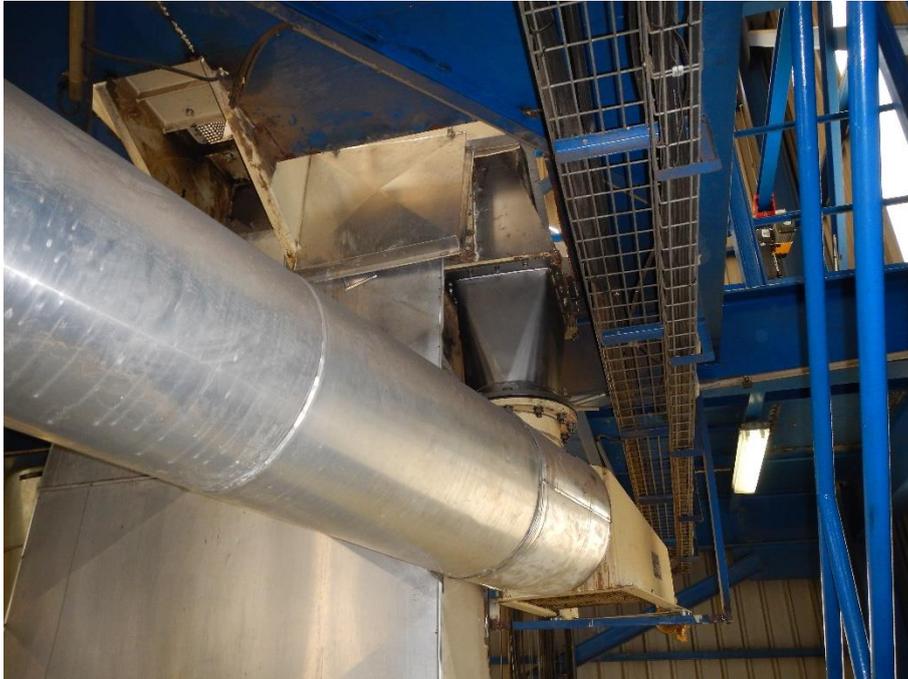
Transportador sinfin H1240, falta asilamiento en la entrada
