# PLEC DE PRESCRIPCIONS TÈCNIQUES PARTICULARS PER LA REPARACIÓ I POSADA EN MARXA DEL COTXE MOTOR 1 DE LA UNITAT 213/42

Febrer 2024

L'actual plec de prescripcions tècniques té per objecte definir el servei de reparació i posta en marxa del cotxe motor 1 de la unitat 213/42 propietat de Ferrocarrils de la Generalitat de Catalunya (FGC).

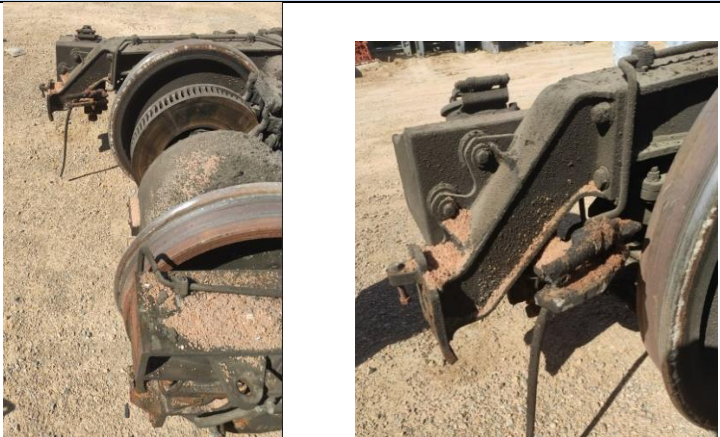
| N.º | DESCRIPCION / ESTADO | IMAGEN/OBSERVACIONES |
|---|---|---|
| 01 | <p><b>Conjunto engrase pestaña (Pos. 6).</b></p> <p>El sistema siniestrado en ambos lados.</p> <p>Posibilidad de recuperar engrasador en la parte derecha después de revisión funcional.</p> | |

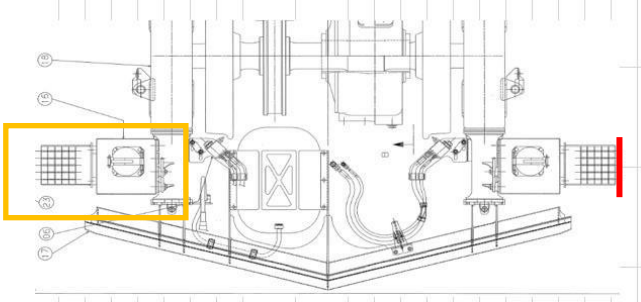
| N.º | DESCRIPCION / ESTADO | IMAGEN/OBSERVACIONES |
|---|---|---|
| 02 | <p><b>Disposición extremo larguero (Pos. 16).</b></p> <p>Siniestro completo en la parte izquierda.</p> <p>Sistema recuperable en la parte derecha, partes dobladas con el impacto.</p> | <p style="text-align: right;"><b>PARTE DERECHA</b></p> |

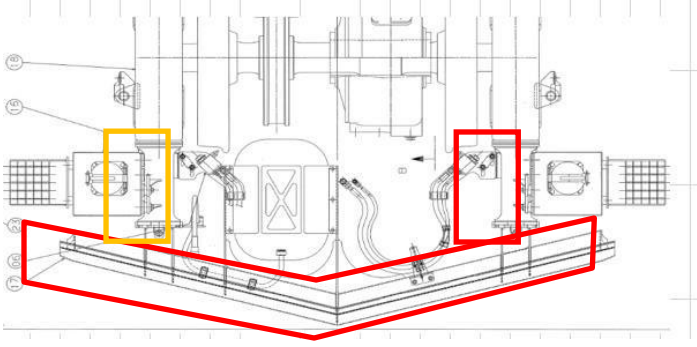
| 03 | <p><b>Montaje quitarreses y estribos (Pos. 17)</b></p> <p>Zona quitarreses siniestrado completo.</p> <p>Estribo izquierdo siniestrado.</p> <p>Estribo derecho recuperado, revisar placas de unión para su reparación.</p> | |

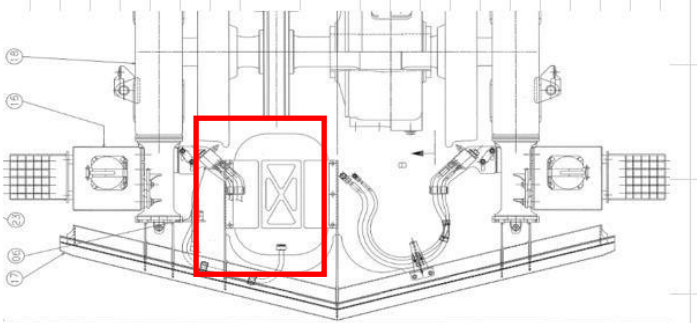
| 04 | <p><b>Montaje antena (FAP) (Pos. 17)</b></p> <p>Antena y soporte siniestro completo.</p> | |

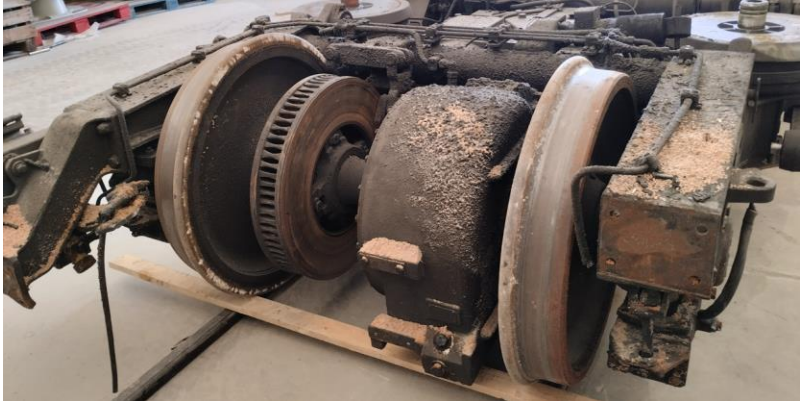
| 05 | <p><b>Otros</b></p> <p>Para determinar el alcance de la reparación, es necesario realizar un overhaul general en el bogie, desmontando y revisando todos sus componentes (motor tracción, eje, reductora, caja de grasa, rodamientos, disco y timonería de freno, etc) este overhaul será realizado por FGC. Además es necesario realizar verificaciones dimensionales del bastidor y de la viga pivote según Plan de Control de fabricación del Bogie.</p> <p>Revisar y ver posibilidad de recuperación de las zonas afectadas en el siniestro.</p> <p>En la foto de la derecha se aprecia deformación de la placa. Sera necesario sustituirla y evaluar que no haya afectación estructural.</p> <p>Los daños visibles se encuentran en el BM1 2M-063. Es recomendable realizar un Overhaul en el Bogie trasero para descartar daños ocultos, este Overhaul será realizado por FGC.</p> | <div style="display: flex; justify-content: space-around;"> </div> |

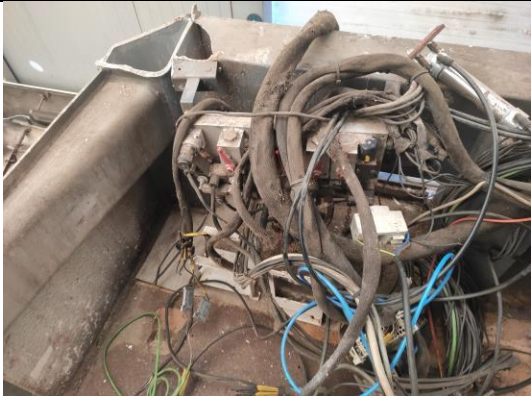
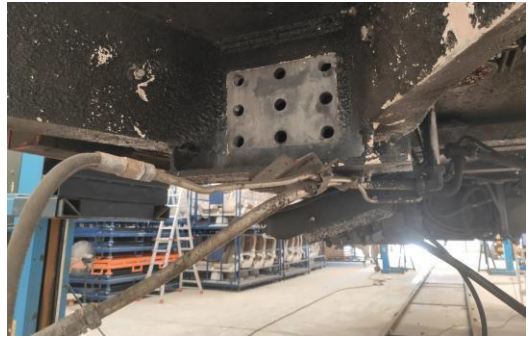
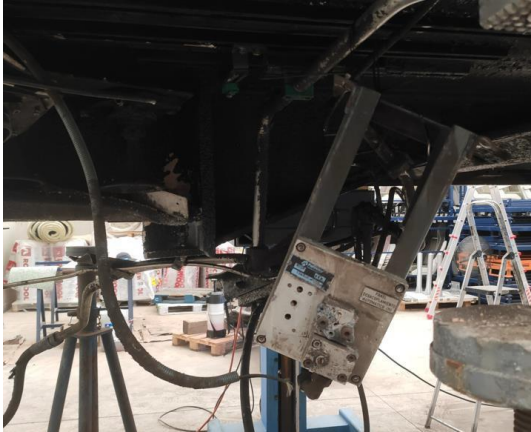
| N.º | DESCRIPCION / ESTADO | IMAGEN/OBSERVACIONES |
|---|---|---|
| 01 | <ul style="list-style-type: none"> <li>Sistemas frontales y de cabina siniestrados</li> <li>Sistemas bajo bastidor: <p>Desde viga pivote hasta testero sistemas siniestrados.</p> <p>Panel de desacoplamiento siniestrado</p> </li> </ul> <p>Falta 1 racor junto a puerta acceso pasajeros lado izquierda</p> | |

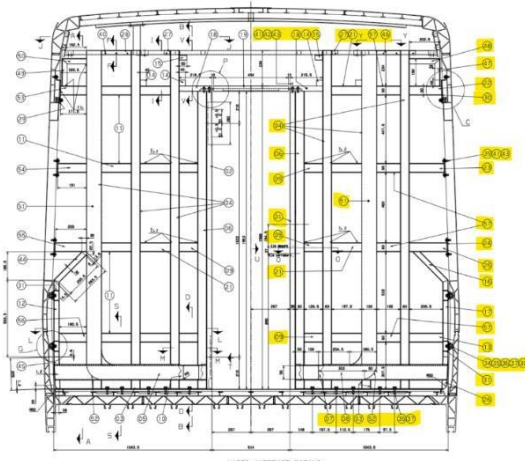
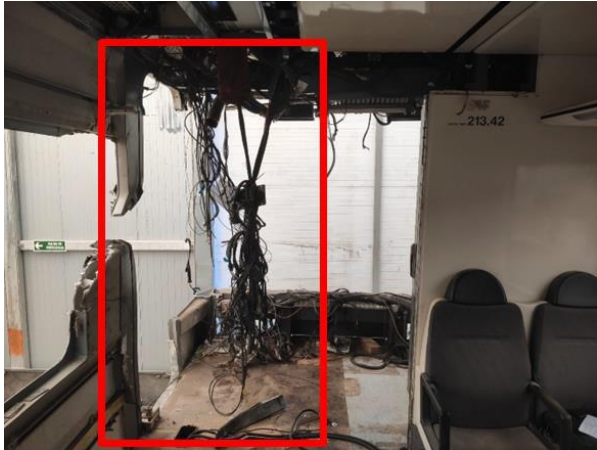
| N.º | DESCRIPCION / ESTADO | IMAGEN/OBSERVACIONES |
|---|---|---|
| 01 | <p><b>Armadura interior C.54.32.000.01:</b></p> <ul style="list-style-type: none"><li>• Tabique izquierdo siniestrado</li><li>• Tabique derecho en buen estado, revisar zona desperfectos estéticos y zona del marco de la puerta de cabina.</li></ul> | <div><p>VISTA INTERIOR CABINA</p></div> <div></div> |

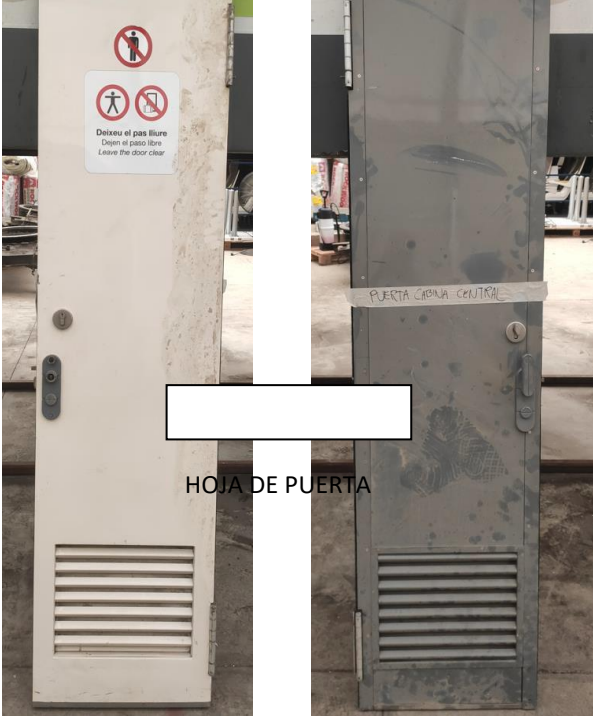
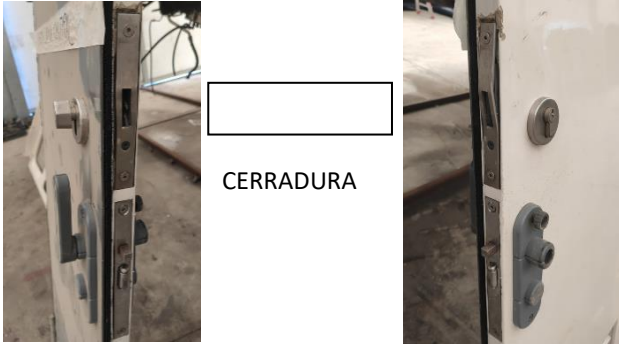
| N.º | DESCRIPCION / ESTADO | IMAGEN/OBSERVACIONES |
|---|---|---|
| 01 | <p><b>Puerta cabina: (C.54.36.000.01).</b></p> <p>Puerta recuperable</p> <ul style="list-style-type: none"><li>• Retoques estéticos y limpieza.</li><li>• Revisar funcionamiento de bisagras</li><li>• Revisar funcionamiento de cerradura.</li></ul> <p><b>Tope de puerta (C.54.36.000.04).</b></p> <p>Sistema siniestrado</p> | <div><p>HOJA DE PUERTA</p></div> <div><p>BISAGRA</p></div> <div><p>CERRADURA</p></div> |

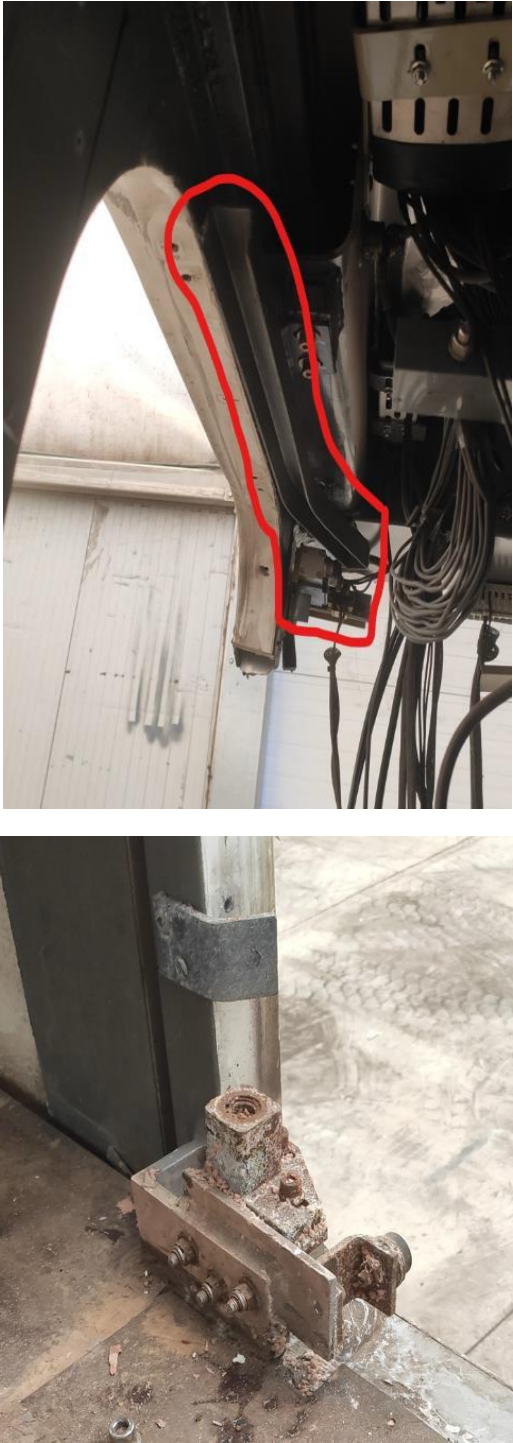
| N.º | DESCRIPCION / ESTADO | IMAGEN/OBSERVACIONES |
|---|---|---|
| 01 | <p><b>Accionamiento no automático de puerta:</b></p> <p><b>Puerta izquierda:</b></p> <ul style="list-style-type: none"> <li>• Sistemas siniestrados.</li> <li>• Hoja de puerta: Siniestrada (detalles indicados en grupo 35).</li> <li>• Posibilidad de recuperar sistemas:</li> </ul> <p>C.39.38.004.01 Guía Superior.<br/>C.54.58.003.01 Cjto. Detección Superior.<br/>C.54.38.002.01 Cjto. Tope inferior</p> <p><b>Puerta derecha:</b></p> <ul style="list-style-type: none"> <li>• Sin daños detectados</li> </ul> | <p>The top photograph shows a door frame with a red outline highlighting a specific area. The bottom photograph shows a close-up of a metal bracket and bolt assembly.</p> |

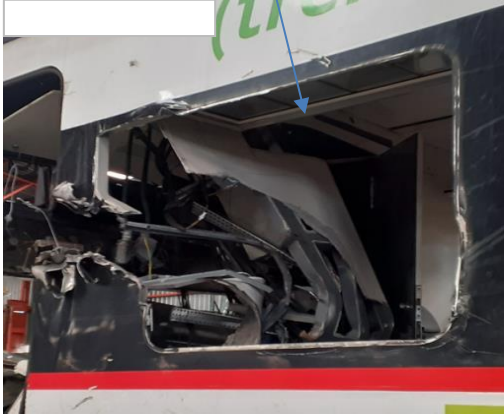
| N.º | DESCRIPCION / ESTADO | IMAGEN/OBSERVACIONES |
|---|---|---|
| 01 | <p><b>Ventanas: C.54.40.001.01</b></p> <p>Primera ventana costado izquierdo: Siniestrada</p> <ul style="list-style-type: none"><li>Rehacer ventana costado lado izquierdo completa</li></ul> <p>Primera ventana costado derecho: Ventana faltante</p> | <p>VISTA</p> |

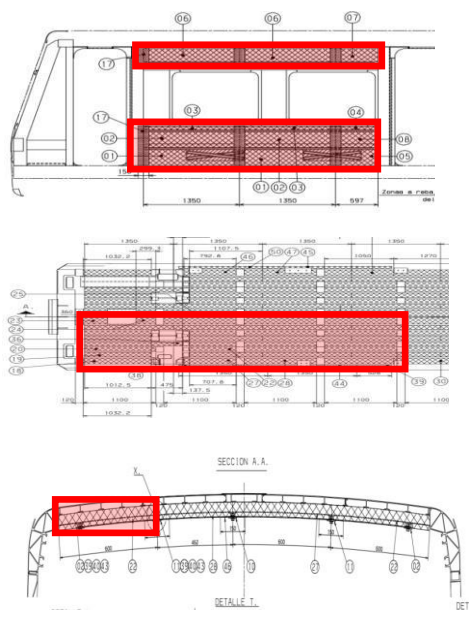
| N.º | DESCRIPCION / ESTADO | IMAGEN/OBSERVACIONES |
|---|---|---|
| 01 | <p><b>Aislamiento: C.54.45.000.00</b></p> <ul style="list-style-type: none"> <li><b>Aislamiento costado izquierdo: C.54.45.001</b></li> </ul> <p>Daños en la zona del costado izquierdo</p> <ul style="list-style-type: none"> <li><b>Aislamiento bastidor: C.54.45.002</b></li> </ul> <p>Daños en la zona bastidor parte izquierda.</p> <ul style="list-style-type: none"> <li><b>Aislamiento cubierta: C.54.45.003</b></li> </ul> <p>Daños en zona superior izquierda de cubierta.</p> | |

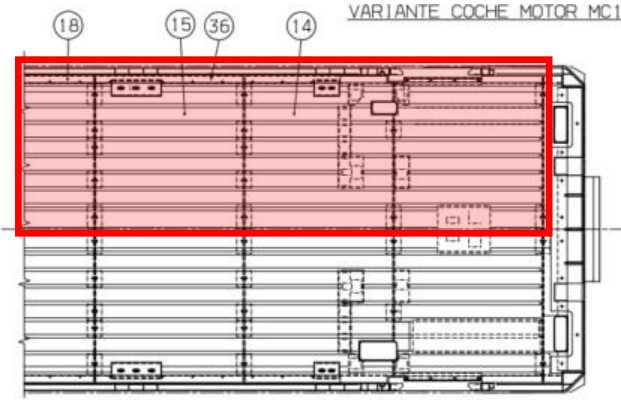
| N.º | DESCRIPCION / ESTADO | IMAGEN/OBSERVACIONES |
|---|---|---|
| 01 | <p><b>Disposición piso: C.54.46.000.00</b></p> <ol style="list-style-type: none"> <li><b>Suelo coche lateral izquierdo: C.54.46.002.00</b></li> </ol> <p>Daños en zona izquierda de cabina y zona pasajeros</p> <ol style="list-style-type: none"> <li>Soporte fijación inferior de armario siniestrado</li> <li>Pavimento faltante en zonas afectadas de cabina hasta la primera plataforma.</li> <li>Pavimento con Desgarro junto a 2ª plataforma</li> </ol> | <p>VARIANTE COCHE MOTOR MC1</p> |

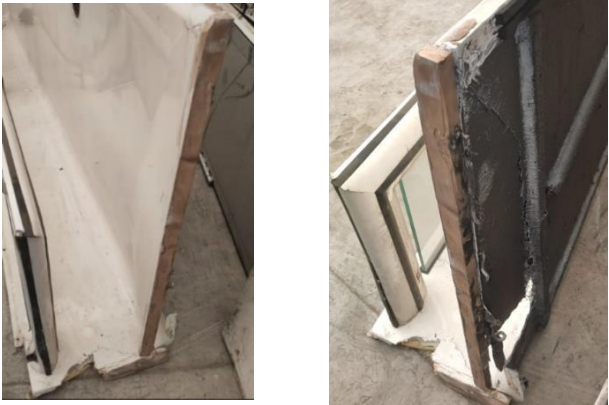
| N.º | DESCRIPCION / ESTADO | IMAGEN/OBSERVACIONES |
|---|---|---|
| 01 | <p><b>Revestimiento lateral techo s. plano montaje C.54.48.011.01:</b></p> <p>El revestimiento del techo lateral izquierdo tiene algún golpe en la fibra, se considera reutilizable.</p> <p>Pieza según plano C.54.48.218.01</p> | <br> |

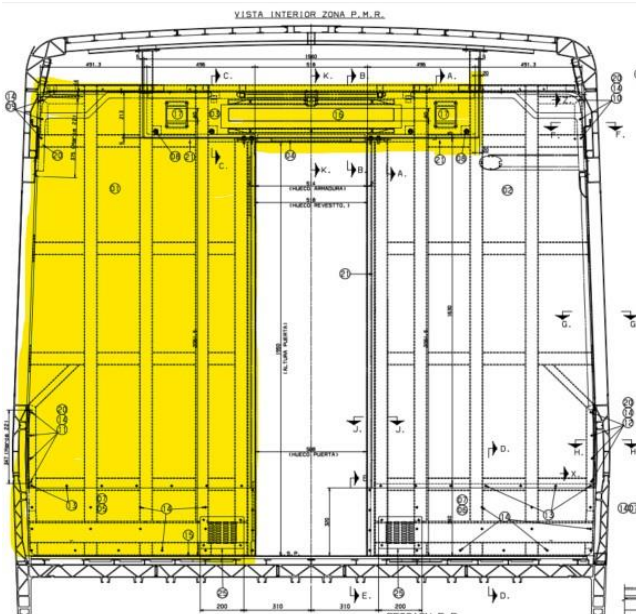
| <p>02</p> | <p><b>Revestimiento tabique izquierdo C.54.48.021.00.</b></p> <p>Zona siniestrada.</p> <p>Planos de piezas siniestradas:</p> <ul style="list-style-type: none"> <li>• Revesto. tabique s/plano C.54.48.120.01</li> <li>• Suplemento superior puerta C.54.48.122.01</li> <li>• Zócalo s/plano C.54.48.123.01</li> <li>• Chapa cierre s/plano C.54.48.126.01</li> <li>• Chapa cierre s/plano C.54.48.127.01</li> <li>• Rejilla C.54.48.049.01</li> </ul> <p>Planos piezas recuperables:</p> <ul style="list-style-type: none"> <li>• Revsto. Superior puerta C.54.48.121.00</li> <li>• Cartel indicador interior C.39.78.054.00</li> <li>• Indicador puertas C.39.78.064.00</li> <li>• Protección cámara C.54.48.246.01</li> </ul> | |

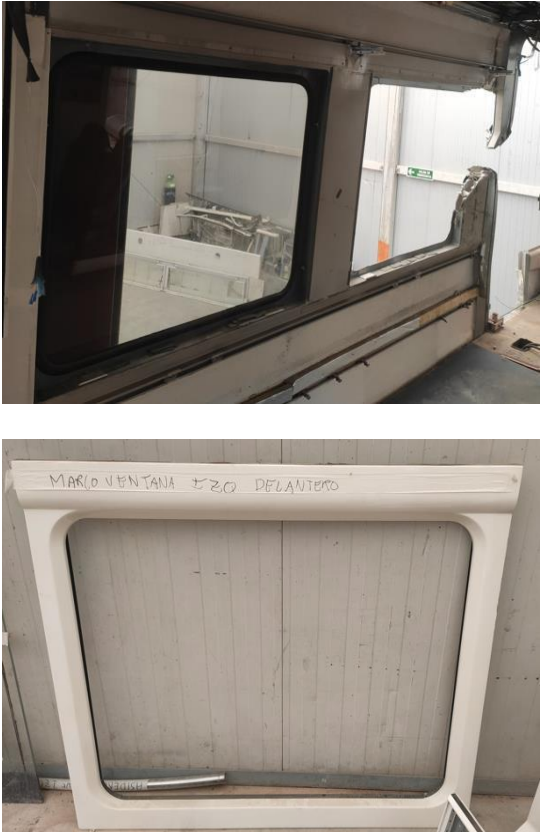
| <p>03</p> | <p><b>Montaje marco ventana -MC1- C.54.48.019.01</b></p> <ul style="list-style-type: none"> <li>• Marco ventana delantera izquierda siniestrada C.54.48.020.00</li> </ul> <p>*Foto marco 2ª ventana lado izquierdo, desmontada para examen</p> | |

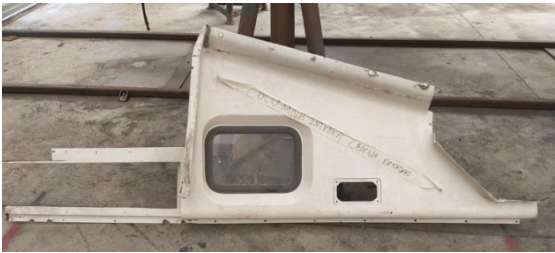
| N.º | DESCRIPCION / ESTADO | IMAGEN/OBSERVACIONES |
|---|---|---|
| 01 | <b>Revestimiento costado:</b> <ul style="list-style-type: none"> <li>Plano de montaje C.54.49.020.01<br/>Lado derecho, recuperable.</li> <li>Plano de montaje C.54.49.020.02<br/>Lado izquierdo (simétrico) Sinistro</li> </ul> | Revestimiento costado derecho.<br> |

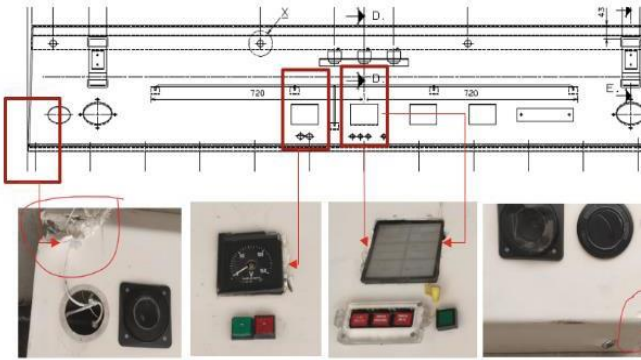
| N.º | DESCRIPCION / ESTADO | IMAGEN/OBSERVACIONES |
|---|---|---|
| 02 | <b>Trampilla frontal: C.54.49.021.00</b><br><br>La pieza de fibra es recuperable. Daños estructurales y estéticos reparables. | |

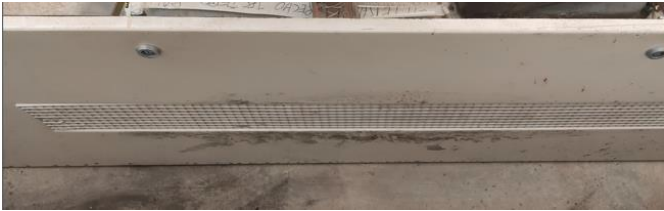
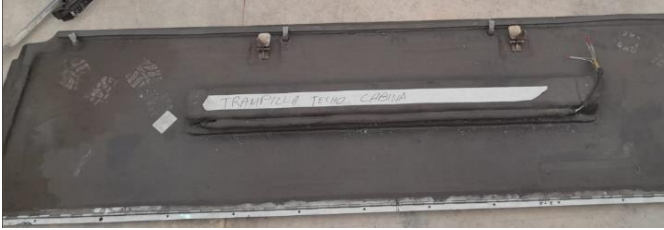
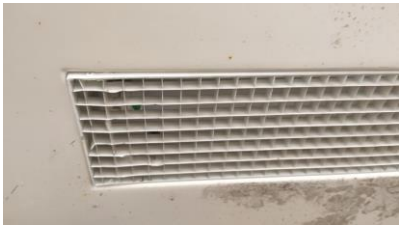
| 03 | <p><b>Trampilla Central: Ref. C.54.49.022.00</b></p> <p>Pieza recuperable. No se aprecian daños estructurales.<br/>Daños estéticos en rejilla central</p> | |

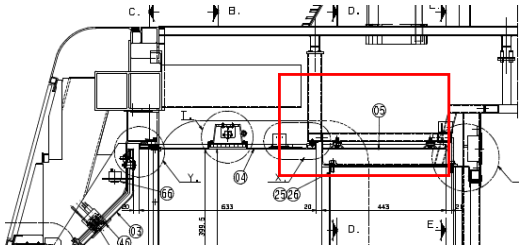
| 04 | <p><b>Trampilla pasillo: C.54.49.023.00</b></p> <p>Pieza no localizada</p> | |

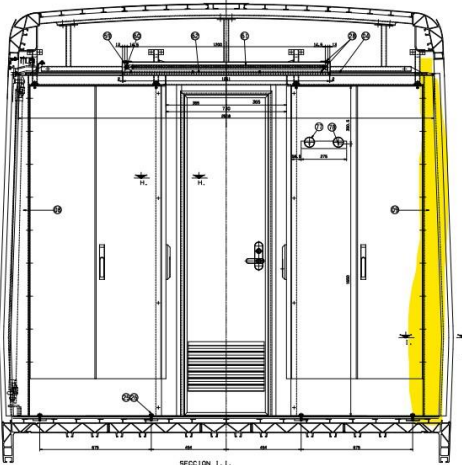
| 07 | <p><b>Plegado:</b></p> <ul style="list-style-type: none"> <li>• <b>Plegado s./plano C.39.49.026.01</b></li> </ul> <p>Pieza montada en coche</p> <ul style="list-style-type: none"> <li>• <b>Plegado simétrico C.39.49.026.02</b></li> </ul> <p>Pieza siniestrada</p> | |

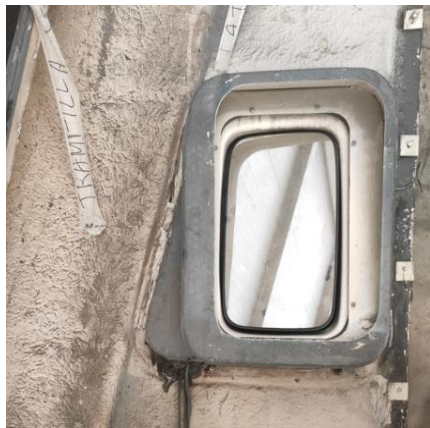
| 09 | <b>Caja espejo lateral</b><br><br><ul style="list-style-type: none"> <li>• <b>Caja espejo s/p (derecha):</b><br/>C.54.49.028.01</li> </ul> Pieza recuperable<br><br><ul style="list-style-type: none"> <li>• <b>Caja espejo sim (izquierda):</b><br/>C.54.49.028.02</li> </ul> Pieza siniestrada | Caja espejo del lateral derecho.<br><br> |

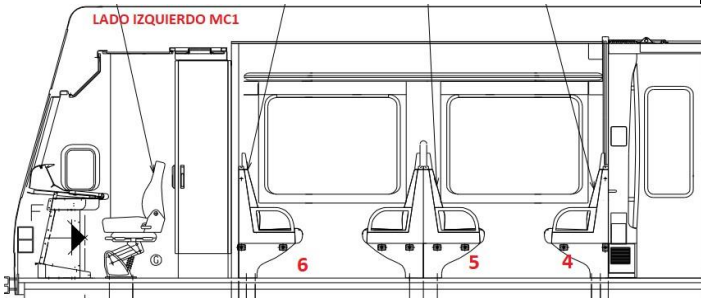
| N.º | DESCRIPCION / ESTADO | IMAGEN/OBSERVACIONES |
|---|---|---|
| 01 | <p><b>Montaje asientos C.54.52.001</b></p> <p><b>Butaca 2 plazas plataforma sim (Pos 4) C.54.52.100.02</b><br/>Recuperable.<br/>Revisar estado de estructura y tapicería</p> <p><b>Butaca 4 plazas (Pos 5) C.54.52.102.00</b><br/>Recuperable.<br/>Revisar estado de estructura y tapicería</p> <p><b>Butaca 2 plazas testero sin tapa trasera (Pos 6) C.54.52.101.01</b><br/>Siniestrado</p> <p><b>Asiento conductor (Pos 15) C.90.52.104.00</b><br/>Siniestrado</p> | |

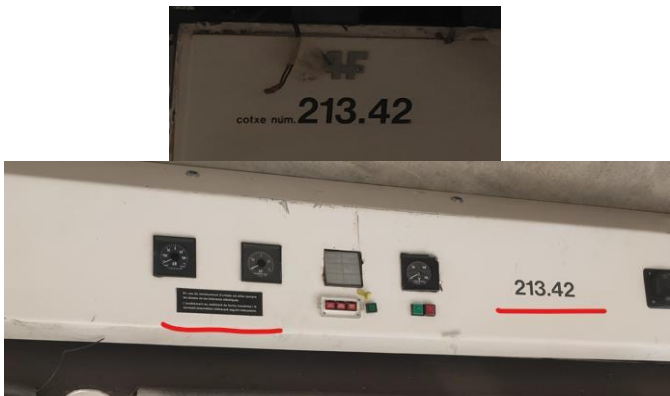
| N.º | DESCRIPCION / ESTADO | IMAGEN/OBSERVACIONES |
|---|---|---|
| 01 | <p><b>Obj. e inscrip. Interiores C.54.56.000.00</b></p> <p><b>Mont.inscrip. interiores (Pos 4) C.54.56.005.01</b><br/>Recuperable</p> <p><b>Mont.extintor en cabina (Pos 07) C.54.56.001.01</b><br/>No encontrado</p> <p><b>Nº de serie de aparatos MC1 (Pos 8) C.54.56.020.01</b><br/>Siniestradas</p> | |

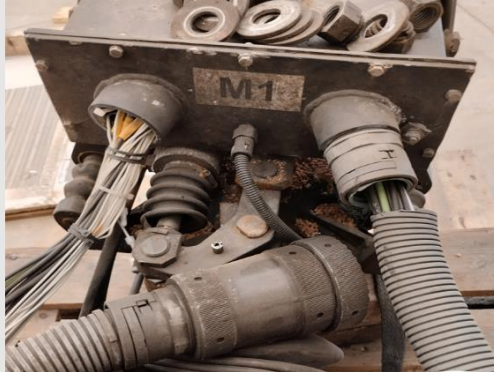
| N.º | DESCRIPCION / ESTADO | IMAGEN/OBSERVACIONES |
|---|---|---|
| 01 | <p><b>CABLEADO ENGANCHE:</b><br/> Siniestrado. El cableado de la botonera hay que cambiarlo completo.<br/> Tanto los cables como los tubos y el mismo enganche han sufrido daños</p> <p><b>VER MANGAS DE ENGANCHE EN GRUPO 84</b></p> | |

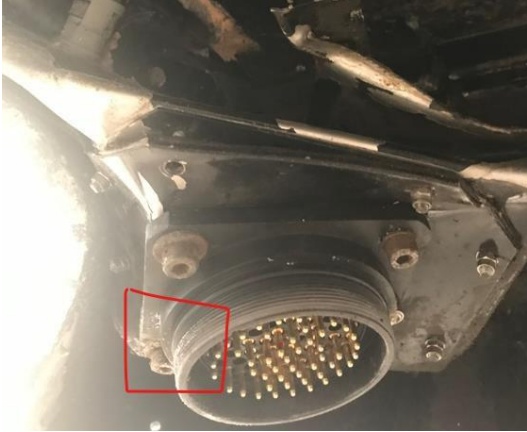
| N.º | DESCRIPCION / ESTADO | IMAGEN/OBSERVACIONES |
|---|---|---|
| 02 | <p><b>CONECTOR ENGANCHE BAJO BASTIDOR:</b></p> <p>Siniestrado. El conector y la carcasa han sufrido daños, hay que cambiar el conector y su cableado</p> | |

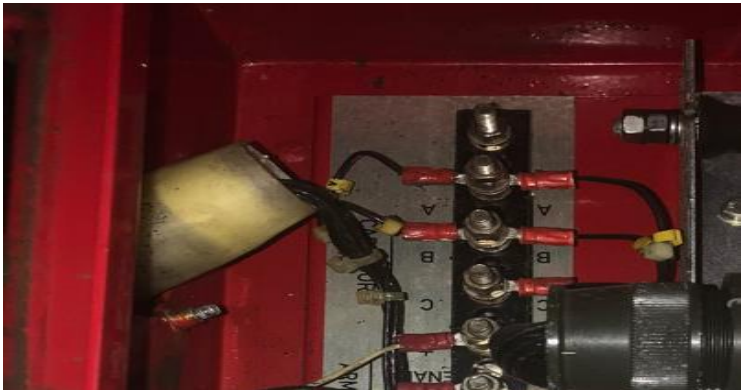
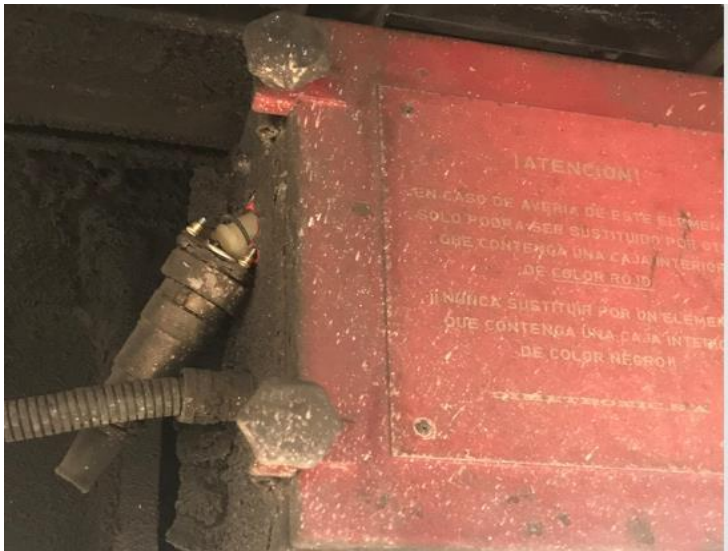
| 03 | <p><b>CABLEADOS BAJO BASTIDOR:</b></p> <p>La base del conector ASFA situado en la caja del aperiódico montado en bajo bastidor lado derecho, esta rota.</p> |

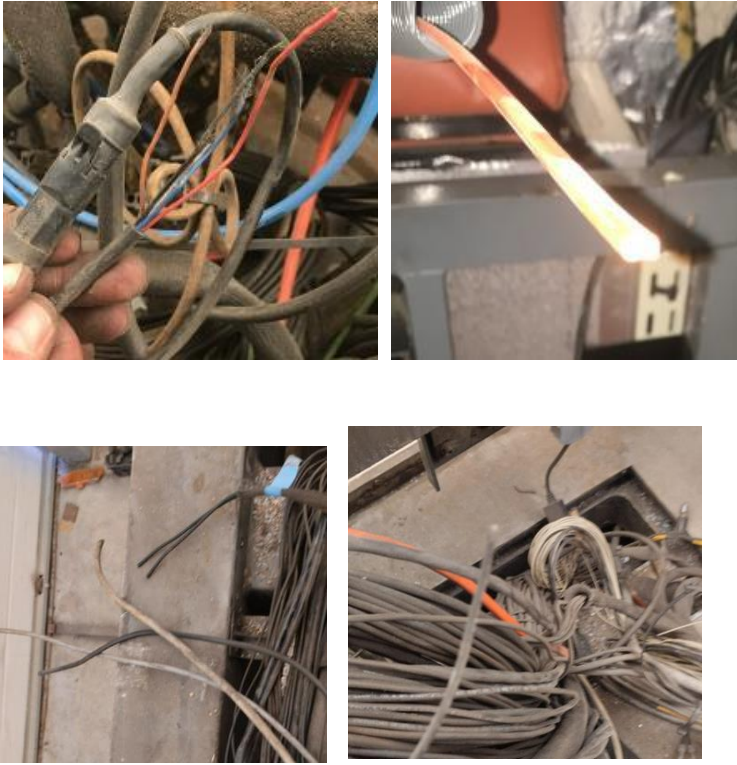
| 07 | <p><b>CABLEADO EN BAJO PUPITRE :</b><br/> Hay varios cables rotos que no se han podido identificar.<br/> <b>Atención: Para su identificación se precisa realizar un seguimiento y timbrado del tren.</b></p> | |

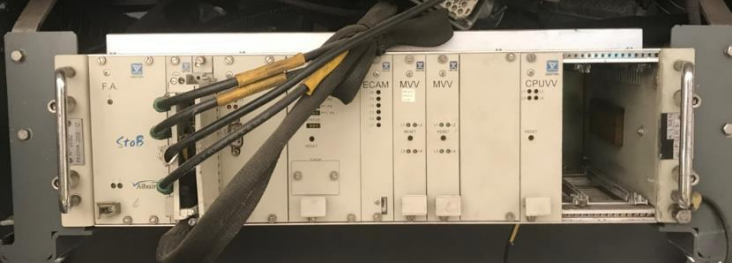
| 08 | <p><b>CABLEADO TECHO CABINA:</b></p> <ul style="list-style-type: none"> <li>• Hay una consola que le faltan las tarjetas (lado derecho)</li> <li>• Hay cables sueltos rotos</li> </ul> <p>Mas detalles en anexo lista de cables rotos</p> | |

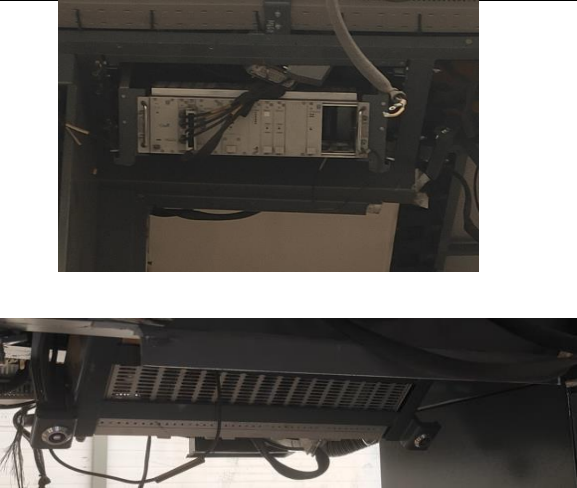
| N.º | DESCRIPCION / ESTADO | IMAGEN/OBSERVACIONES |
|---|---|---|
| 01 | <p>Montaje central TV C.54.78.081.00<br/>Equipo CCTV MC1-MC2 C.54.78.202.01</p> <p>Montaje central TV C.54.78.071.00<br/>Equipo CCTV MC1-MC2 C.54.78.102.01</p> <p>Revisar cual es la referencia montada en coche.</p> <p>Revisar conexión y estado Central UDC y Caja negra de video</p> <p>Sistema recuperable a falta de verificar su funcionalidad</p> | |

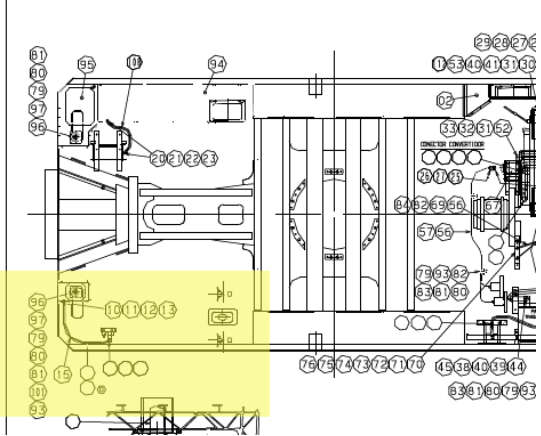
| N.º | DESCRIPCION / ESTADO | IMAGEN/OBSERVACIONES |
|---|---|---|
| 01 | <p><b>CANALIZACION BAJO BASTIDOR C.54.84.022:</b></p> <ul style="list-style-type: none"> <li>• Siniestrado. Hay que reconstruir las canalizaciones bajo bastidor lado extremo izquierdo por la afectación por golpes de un conector :</li> </ul> <p><b>MATERIALES :</b></p> <ul style="list-style-type: none"> <li>• Racor recto (pos.10)</li> <li>• Junta De estanqueidad (pos.11)</li> <li>• Junta plana pg 9 (pos.12)</li> <li>• tuerca pg 9 (pos. 13)</li> <li>• Tubo flexible pg9 (pos. 15)</li> <li>• Chapa de cierre (pos.47)</li> <li>• Abrazadera (pos. 86)</li> <li>• conector base nacho (pos. 96)</li> <li>• ficha pg 48 (pos. 97)</li> <li>• Canal lc (pos.101)</li> </ul> | |

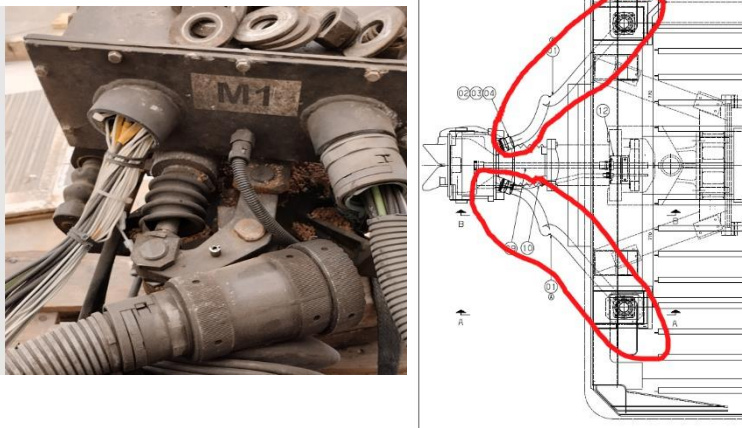
| N.º | DESCRIPCION / ESTADO | IMAGEN/OBSERVACIONES |
|---|---|---|
| 02 | <p><b>MANGAS DE ENGANCHE C.54.84.050:</b></p> <ul style="list-style-type: none"> <li>• Siniestrado. Hay que reconstruir todas las mangas de enganche por completo.</li> </ul> <p><b>Materiales:</b></p> <ul style="list-style-type: none"> <li>• Todos los materiales según plano C.54.84.050.00.</li> </ul> | |

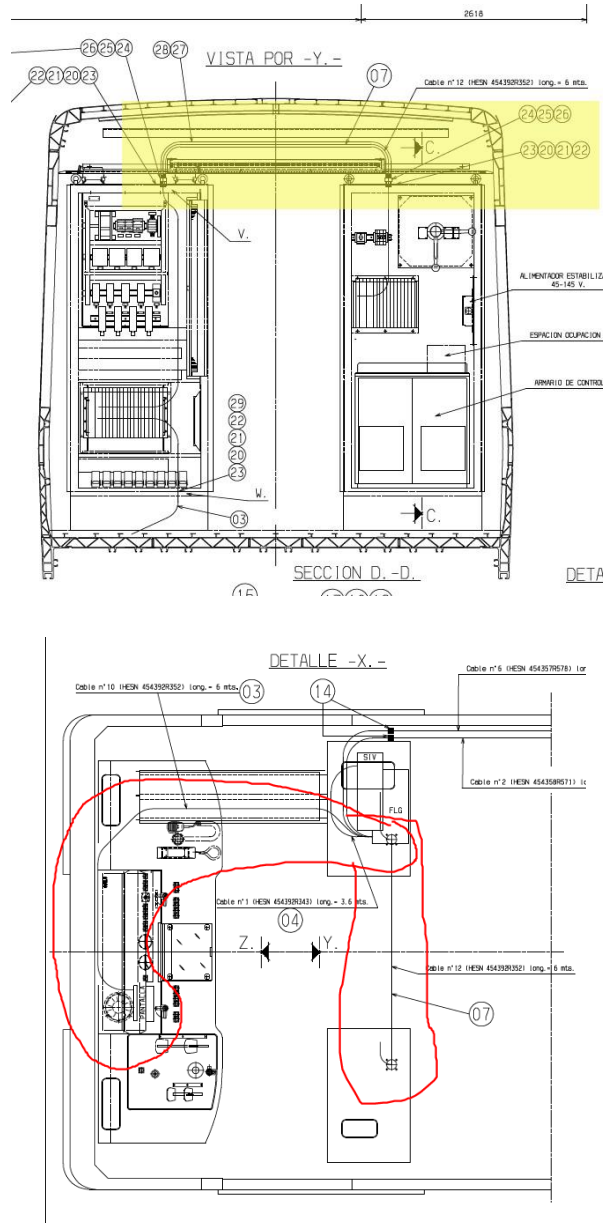
Siniestrada. Hay que reconstruirla en interior de cabina por la zona trazada en la imagen.

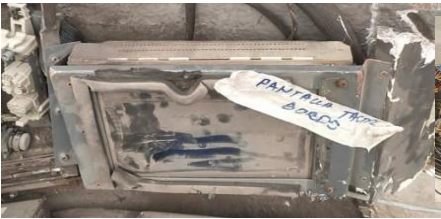
| N.º | DESCRIPCION / ESTADO | IMAGEN/OBSERVACIONES |
|---|---|---|
| 01 | <p><b>Pupitre conducción C.54.86.00.00</b></p> <p><b>Mont. Aparatos en pupitre (Pos. 1)</b><br/> <b>C.54.86.002.00</b><br/> Sinistrado. Mal estado, . Revisar estado funcional de relojes, pantalla y botones para recuperar.<br/> 2u manómetro DEUTA: 1u roto (cristal, aro e indicador) y 1u roto aro<br/> 1u Indicador Tensión de baterías SACI roto<br/> 1u Pulsador verde roto<br/> 1 u caja de lámparas rota<br/> 1u Pantalla táctil ADTRANZ rota<br/> 1u falta 1 rejilla de AA negra<br/> 1u Panel neumático SABWABCO F05 bajo pupitre lado izquierdo, siniestrado</p> <p>Manipulador en mal estado. Es necesario Overhaul completo del mismo</p> <p>Equipos que no aparece en planos entregados: Pantalla SEPSA, Panle Asfa. Caja de luces diferente al plano</p> | |

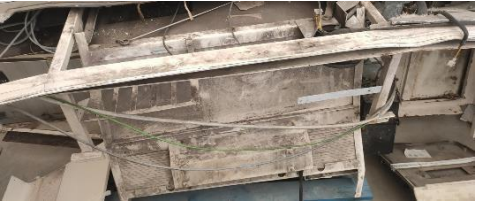
| N.º | DESCRIPCION / ESTADO | IMAGEN/OBSERVACIONES |
|---|---|---|
| 02 | <p><b>Mont. Estructura base Pupitre (Pos. 2)</b><br/> <b>C.54.86.003.00</b><br/> Sinistrado. Revisar posible aprovechamiento.</p> | |

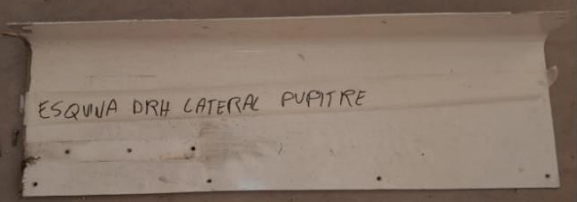
| N.º | DESCRIPCION / ESTADO | IMAGEN/OBSERVACIONES |
|---|---|---|
| 03 | <p><b>Mont. Revestimiento base pupitre (Pos 3)</b><br/> <b>C.54.86.004.00</b><br/> Recuperable. Revisar piezas. Daños estéticos, aparente sin daños críticos. Interruptores de pedal Pos.22 y 36 ver funcionalidad.</p> | |

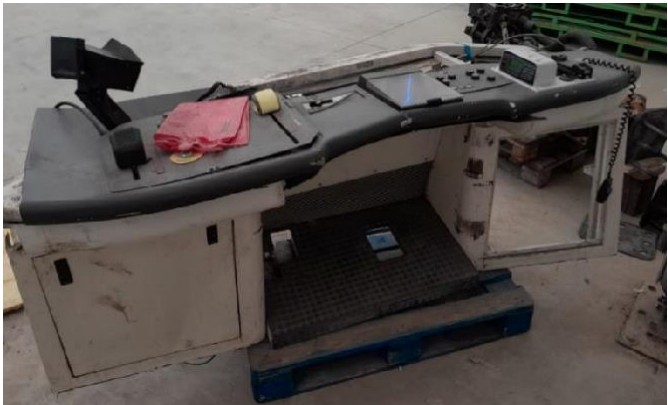
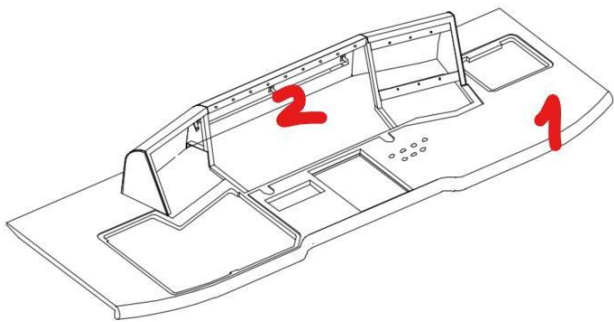
| 05 | <b>Montaje encimera (Pos 6) C.54.86.005.00</b><br><br><b>Encimera C.54.86.021.00 (Pos 1)</b><br>Ver imagen de plano.<br>Zona 1 sin daños estructurales críticos.<br>Zona 2 hacer revisión para recuperación y restauración de fibra.<br><br>Cámara maquinista-via Siniestrada (no aparece en planos entregados)<br><br>Revisar aparejaje de la encimera para posibles recuperaciones. . | <br><br> |

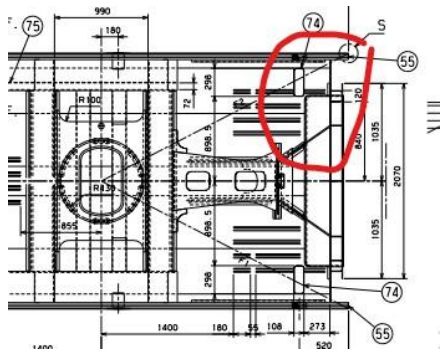
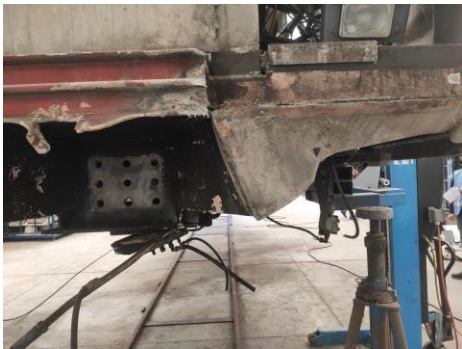
| N.º | DESCRIPCION / ESTADO | IMAGEN/OBSERVACIONES |
|---|---|---|
| 01 | <div>Conjunto Bastidor C.54.25.000.01:</div> <ul style="list-style-type: none"><li>Daños en el frontal y zona izquierda.</li></ul> | <div></div> <div></div> |

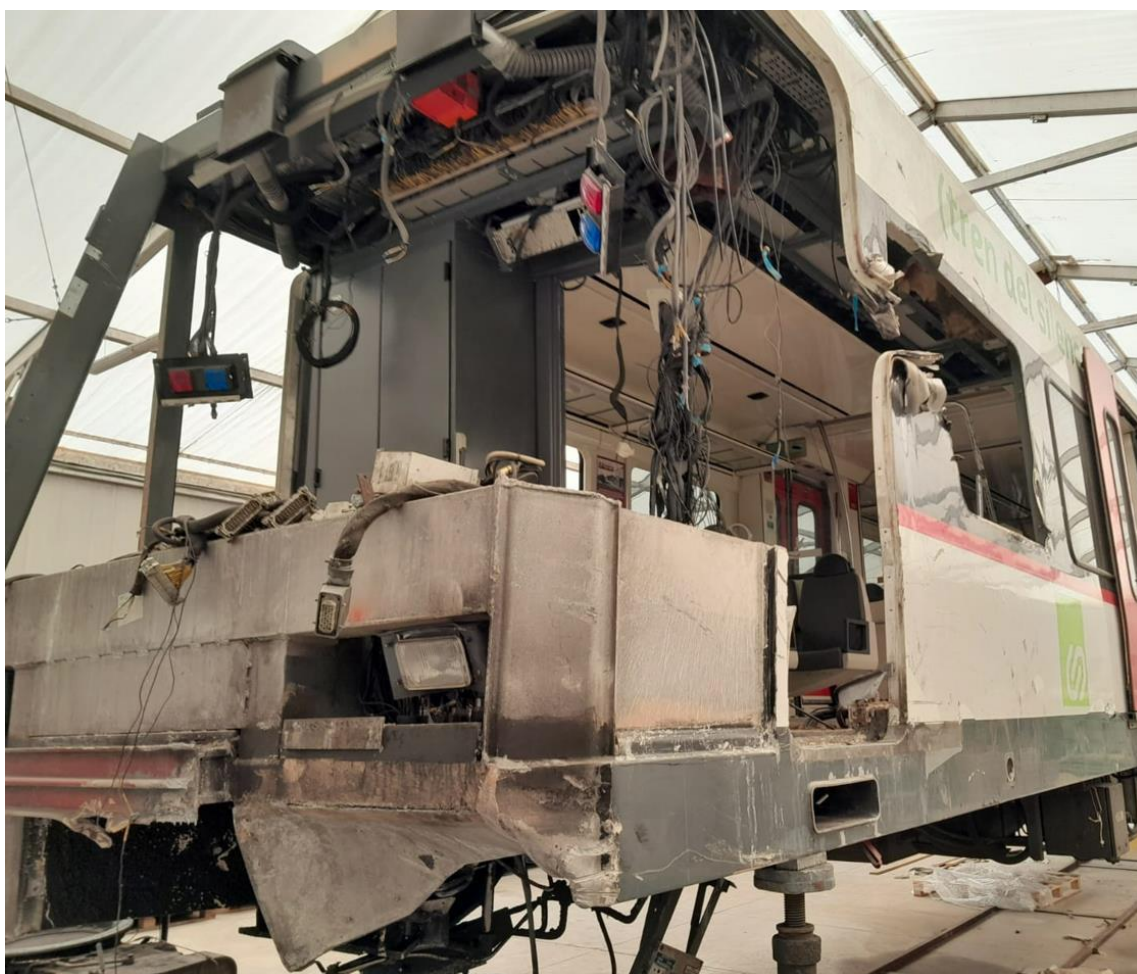
**Figura 4: Cabina de conducció afectada**

Totalment tallat des de nivell cintura fins la intersecció soldada superior, a nivell del pavelló.

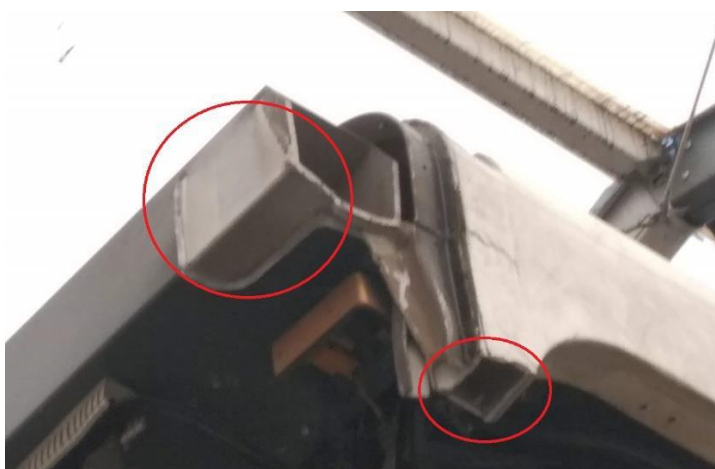
**Figura 5: Nus superior esquerra tester cabina, trencat**

Totalment tallat des de nivell cintura fins la intersecció soldada superior, al costat de la cantonada superior de la porta.

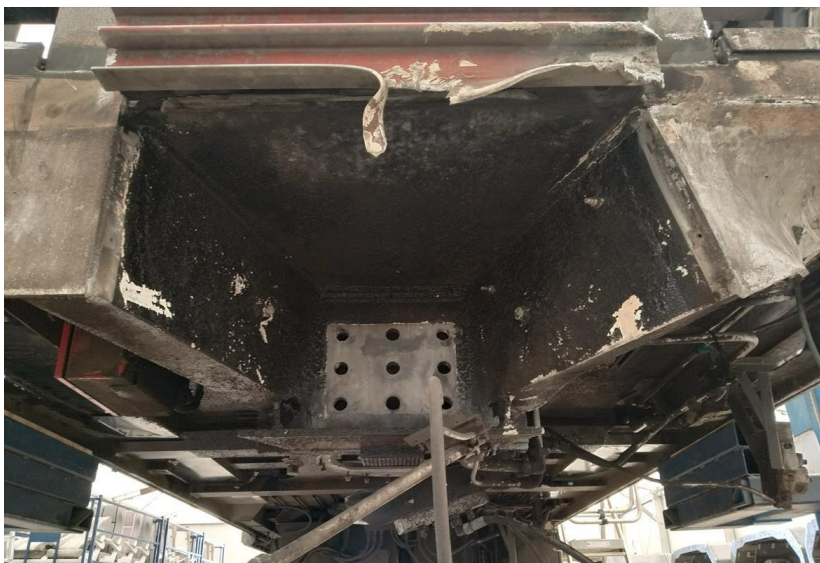
**Figura 6: Placa d' enganxall, afectada**

Lleugerament desplaçada a la seva part inferior cap al darrera.

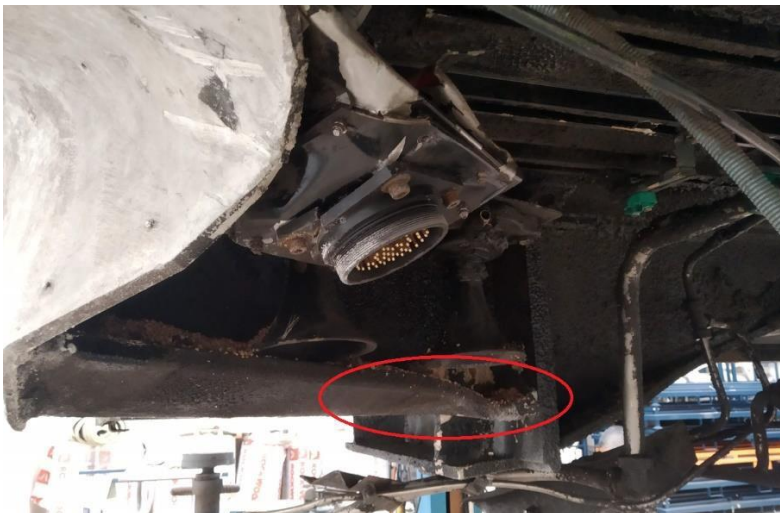
**Figura 7: Lateral esquerra calaix placa enganxall.**

Es tracta d'un perfil el L soldat en angle de 20° respecte al plànol d'asimetria longitudinal, que conforma el calaix de l'enganxall. Aquest perfil està doblegat en la seva part inferior propera a la placa d'enganxall.

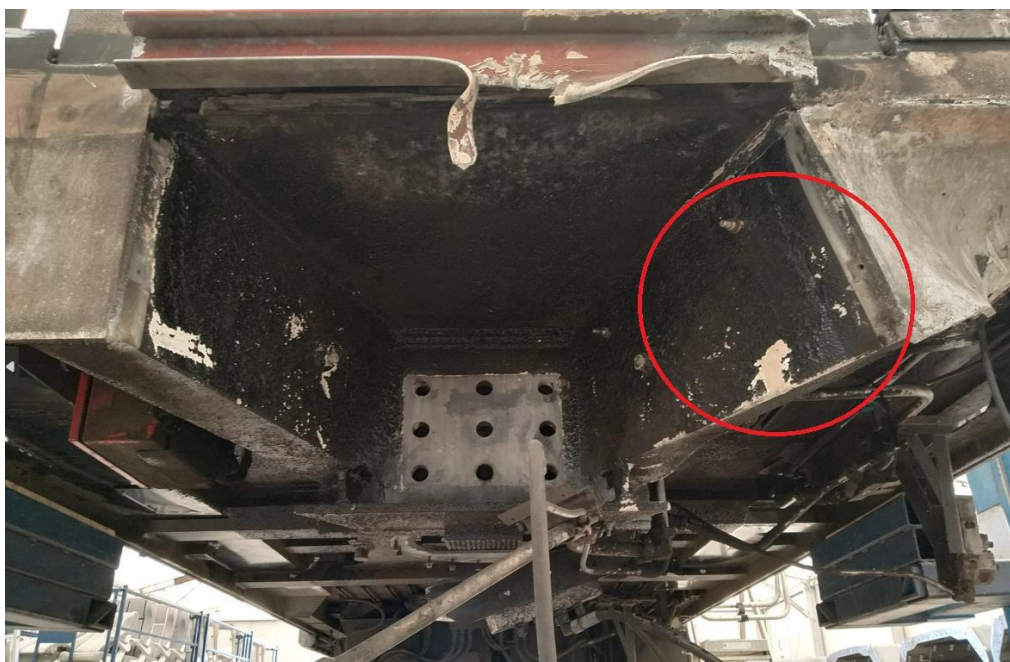
**Figura 8: Calaix enganxall deformat.**

Es tracta d'un perfil en L, presenta una clara deformació a la seva part vertical al ser arrossegat per la placa frontal esquerra.

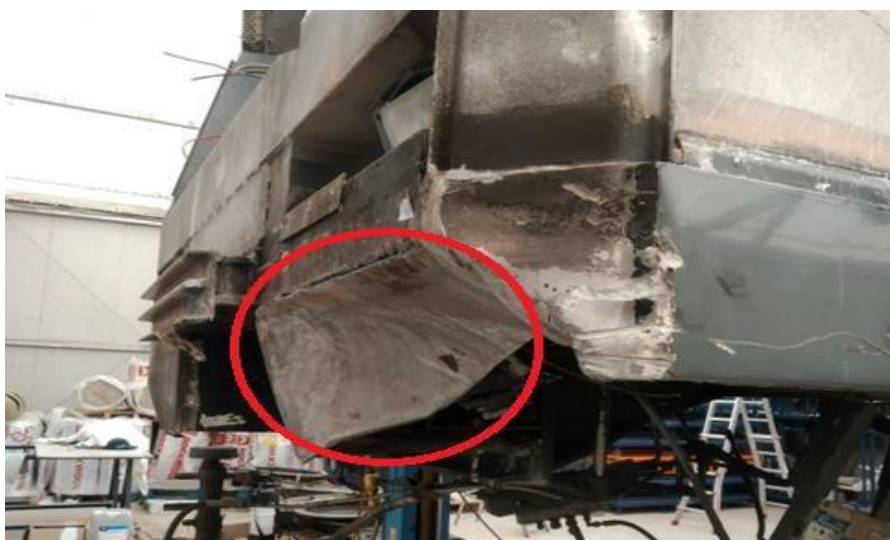
Figura 9: Placa metàl·lica frontal esquerra deformada.

Placa metàl·lica deformada i profundament enfonsada cap a darrera. Soldadura del voltant oberta.

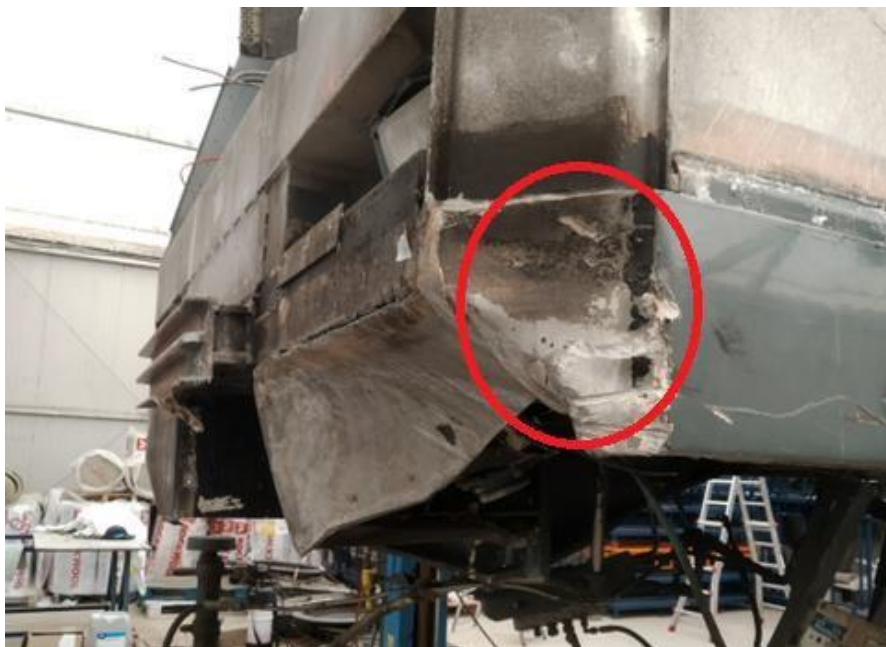
Figura 10: placa metàl·lica tancament de llarguer bastidor esquerra

Placa metàl·lica deformada i afectada greument. Extrem del llarguer afectat.

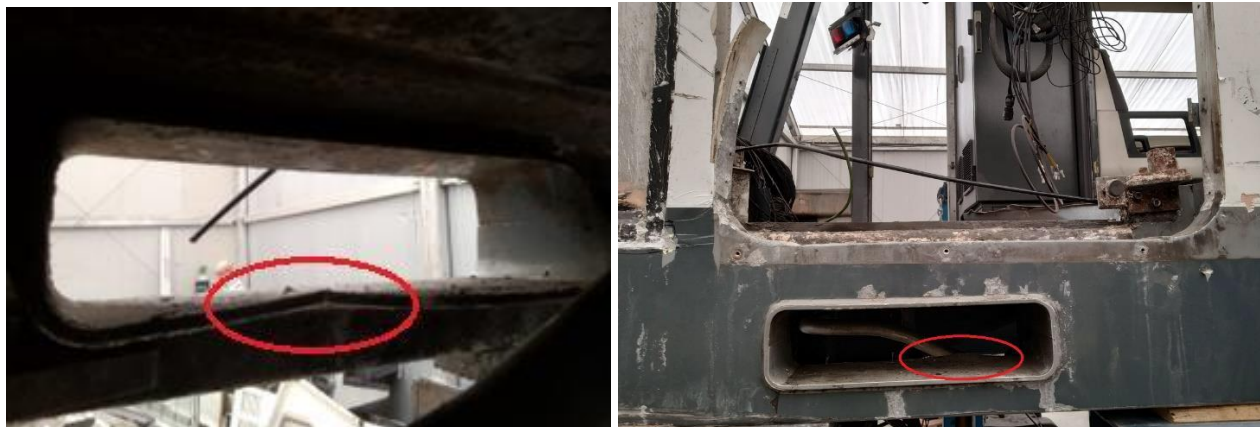
Figura 11: Estrep accés a cabina esquerra

Placa metàl·lica de la ubicació del estrep deformada.

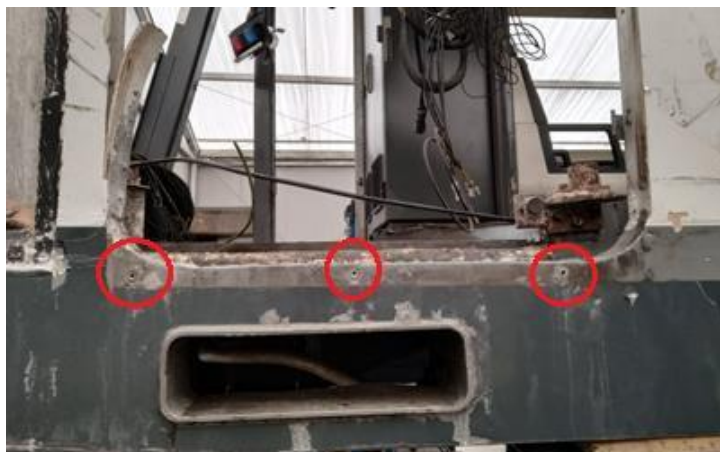
**Figura 12: fixació trepitjadora porta de cabina esquerra**

Inserts trencats.

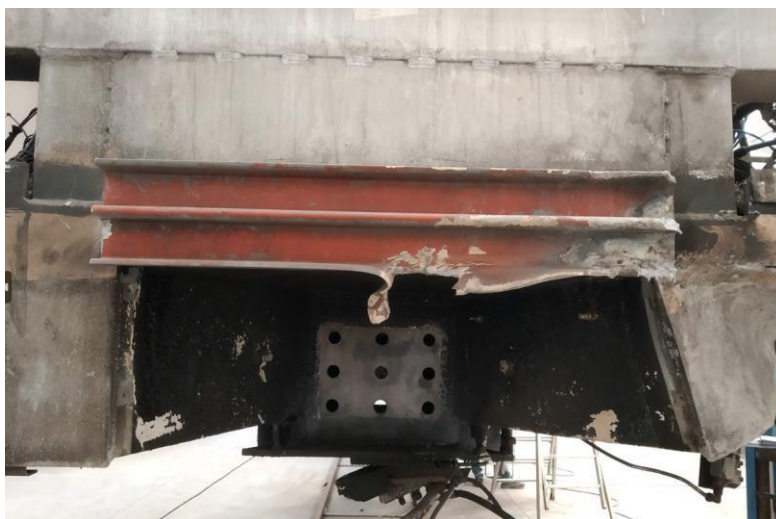
**Figura 13: Anticlimber central, danyat**

Guia inferior deformada i oberta.

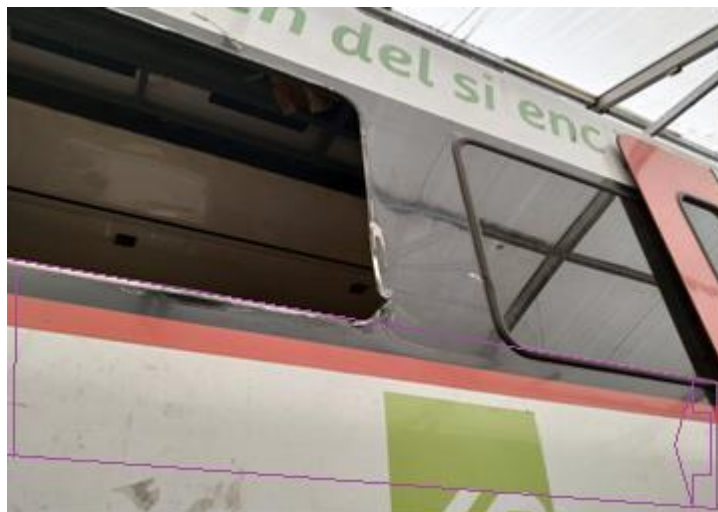
**Figura 14: Lateral esquerra entre cabina y primera porta de passatge.**

Presenta deformacions i marques profundes.

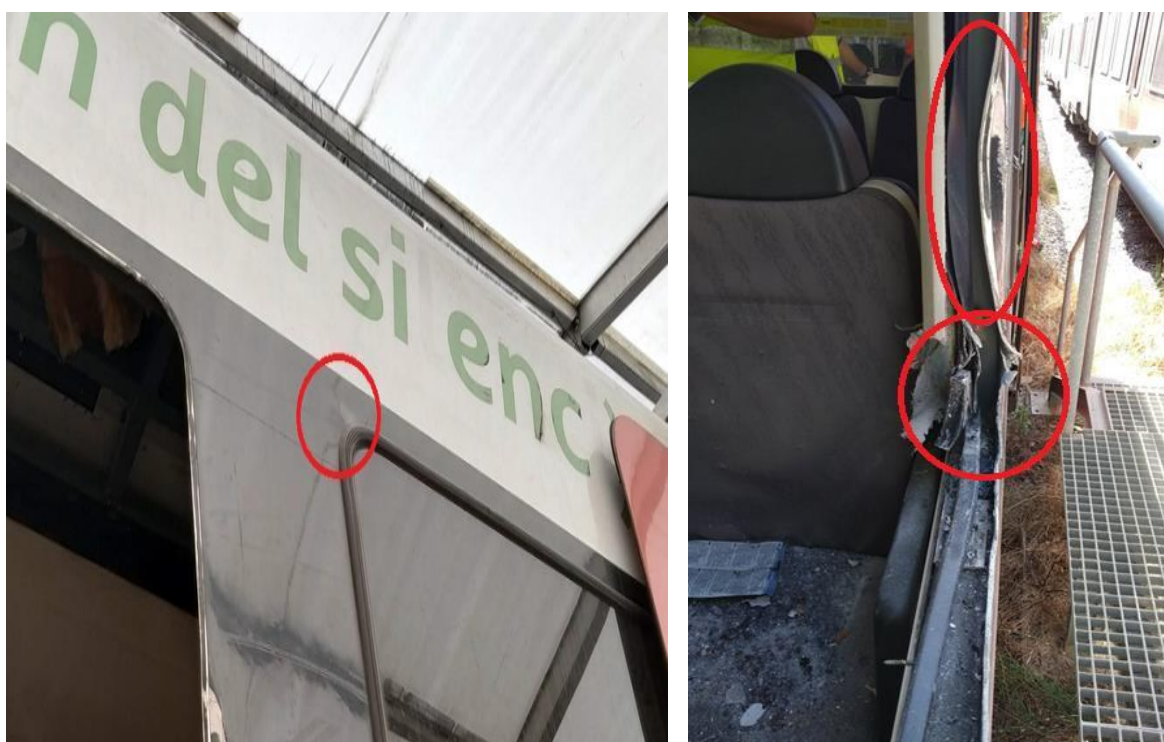
Figura 15: Montant entre finestres

Presenta deformacions al costat de la finestra, danys en la cantonera inferior de la finestra, deformacions en la cantonada superior de la segona finestra.
