# PLEC DE PRESCRIPCIONS TÈCNIQUES PARTICULARS PER LA REPARACIÓ I POSADA EN MARXA DEL COTXE MOTOR 1 DE LA UNITAT 213/42

Febrer 2024

L'actual plec de prescripcions tècniques té per objecte definir el servei de reparació i posta en marxa del cotxe motor 1 de la unitat 213/42 propietat de Ferrocarrils de la Generalitat de Catalunya (FGC).

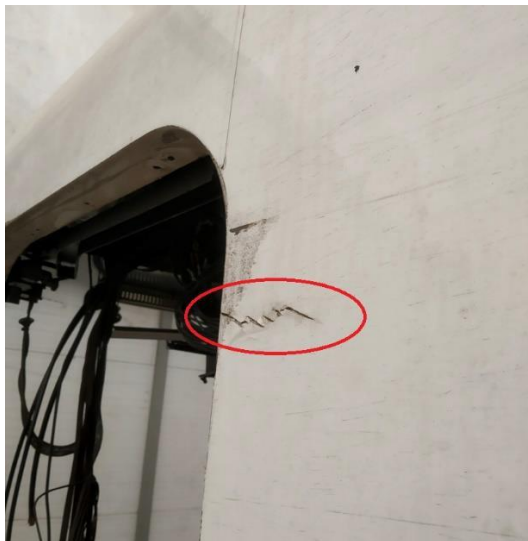
**Figura 16: Muntant porta cabina esquerra esquerdada.**

Presenta esquerdes a la cara exterior del muntant. Junt a la cantonera superior posterior.
