VICTÒRIA EUGÈNIA

PALAU 7

INFORME – DICTÀMEN SOBRE L'ESTAT DE L'ENVOLTANT, FAÇANES I COBERTA, I L'INTERIOR, PAVIMENT I DIVISÒRIES, DEL PALAU VICTÒRIA EUGÈNIA, (PALAU 7), SITUAT A L'AVINGUDA MARIA CRISTINA, DE BARCELONA

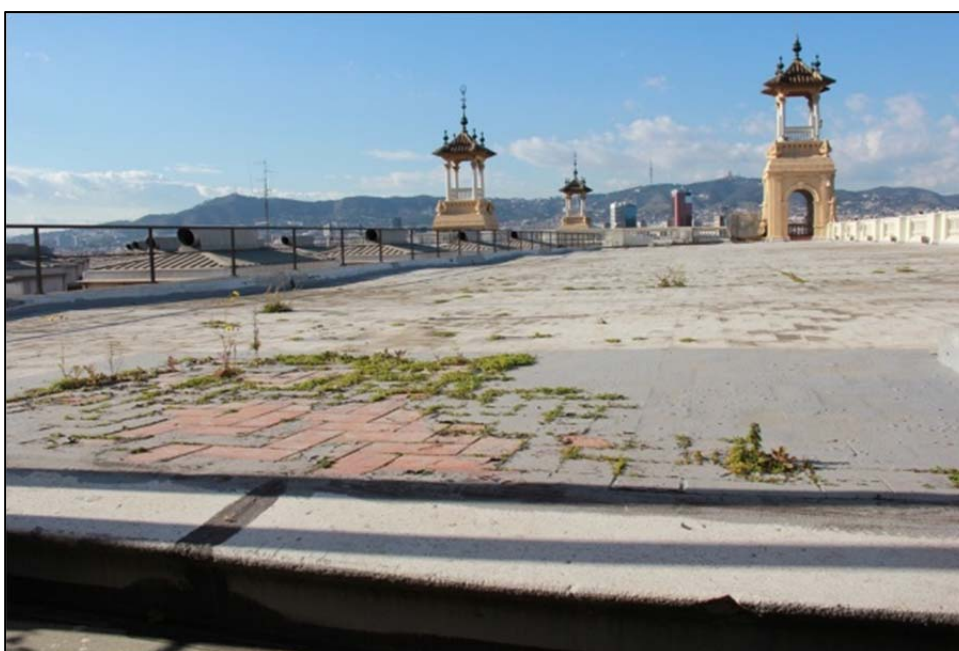
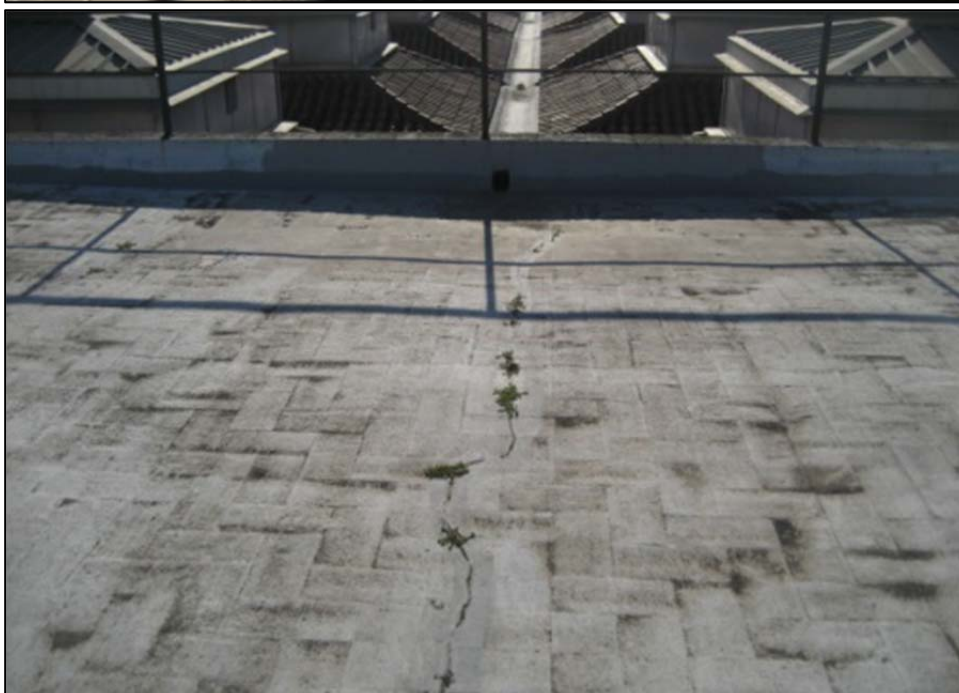
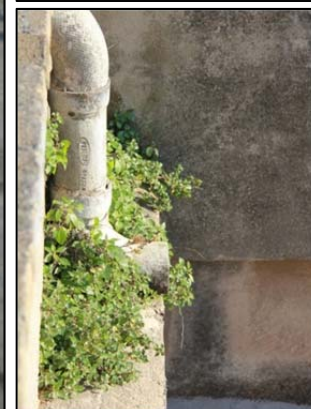
COBERTES**PLANA**

Degradació tant de la capa superficial d'impermeabilització, afegida sobre l'acabat original, com del propi material d'acabat, la rajola fina, amb creixements vegetals de forma bastant extensa en algunes zones i puntual en altres.

Aquests creixements vegetals també apareixen a diverses buneres de recollida d'aigua, juntament amb acumulació de terra característica d'evacuació lenta de l'aigua de pluja, i al sòcol on recolza el tub de desguàs, de fibrociment, de les buneres superiors cap el nivell inferior de la coberta.

A l'acabat del terrat es localitzen esquerdes en sentit perpendicular a la façana, transversals al sentit longitudinal.

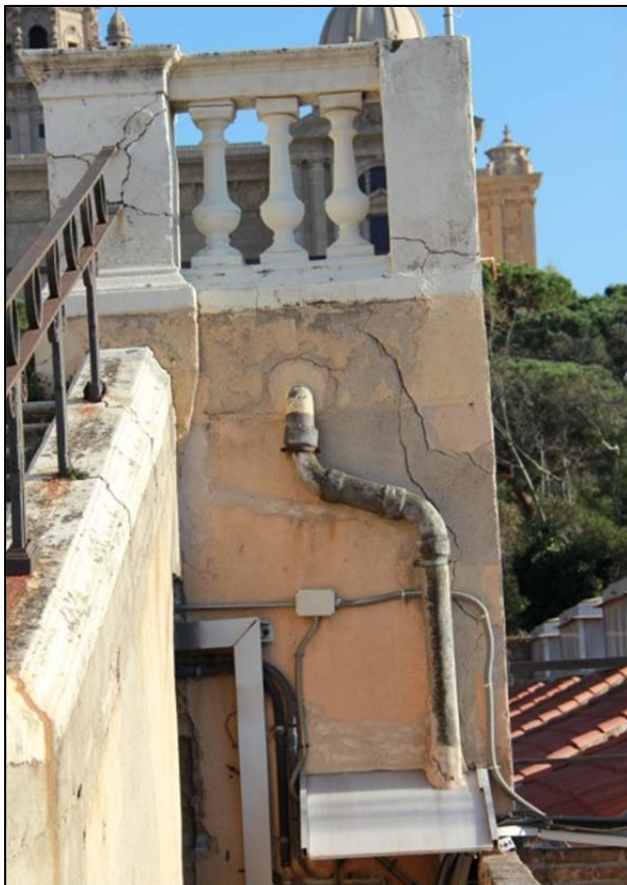
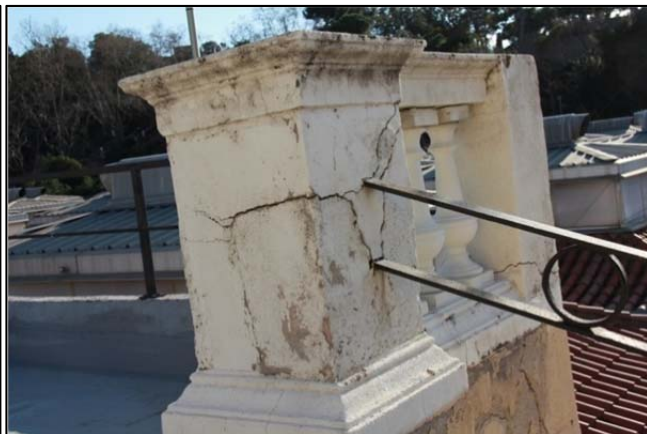
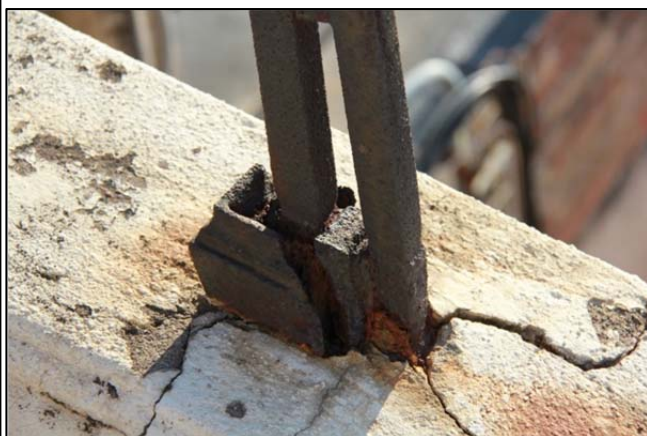
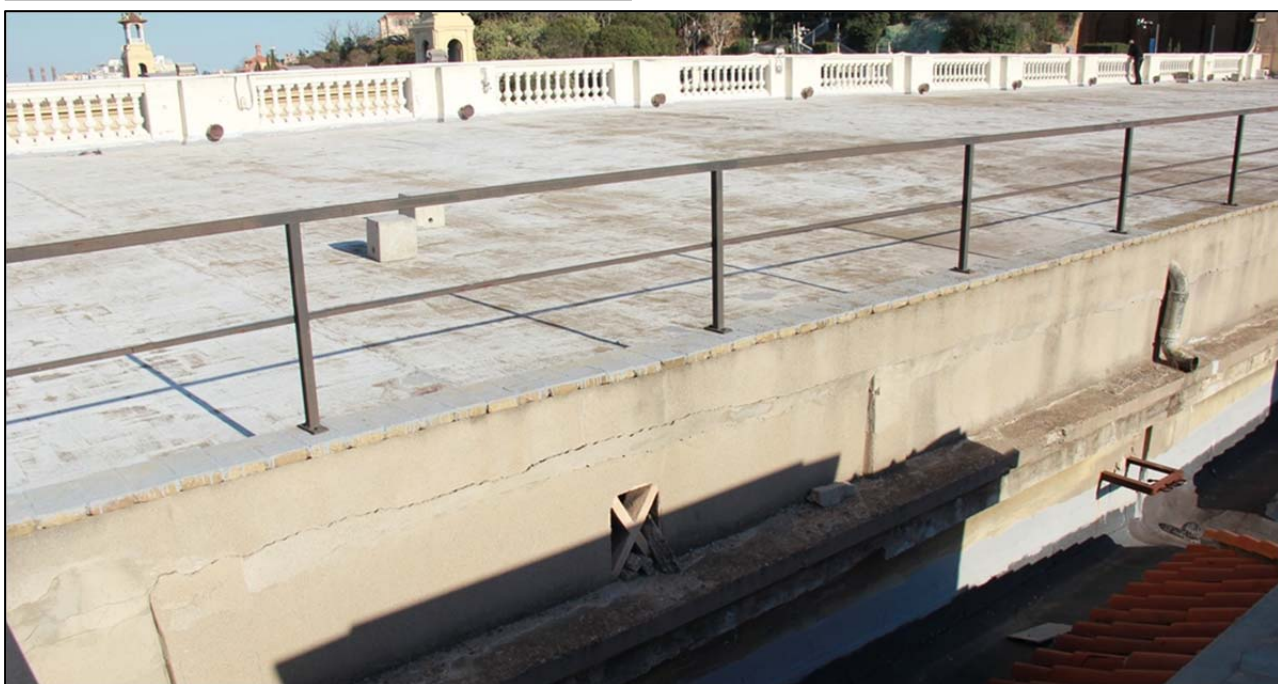
ELEMENTS DE PROTECCIÓ

Es detecten esquerdes a la cantonada de la paret de tancament a la zona de canvi de nivell dels dos plans de coberta i també esquerda horitzontal a la base del sòcol d'obra de la barana metàl·lica, just entre aquest i el pla superior de coberta.

A l'escala que comunica els dos nivells de la coberta plana, l'oxidació de la barana d'acer ha provocat esquerdes a l'obra ceràmica, tant a les pilastres com a la base on s'encasten els muntants

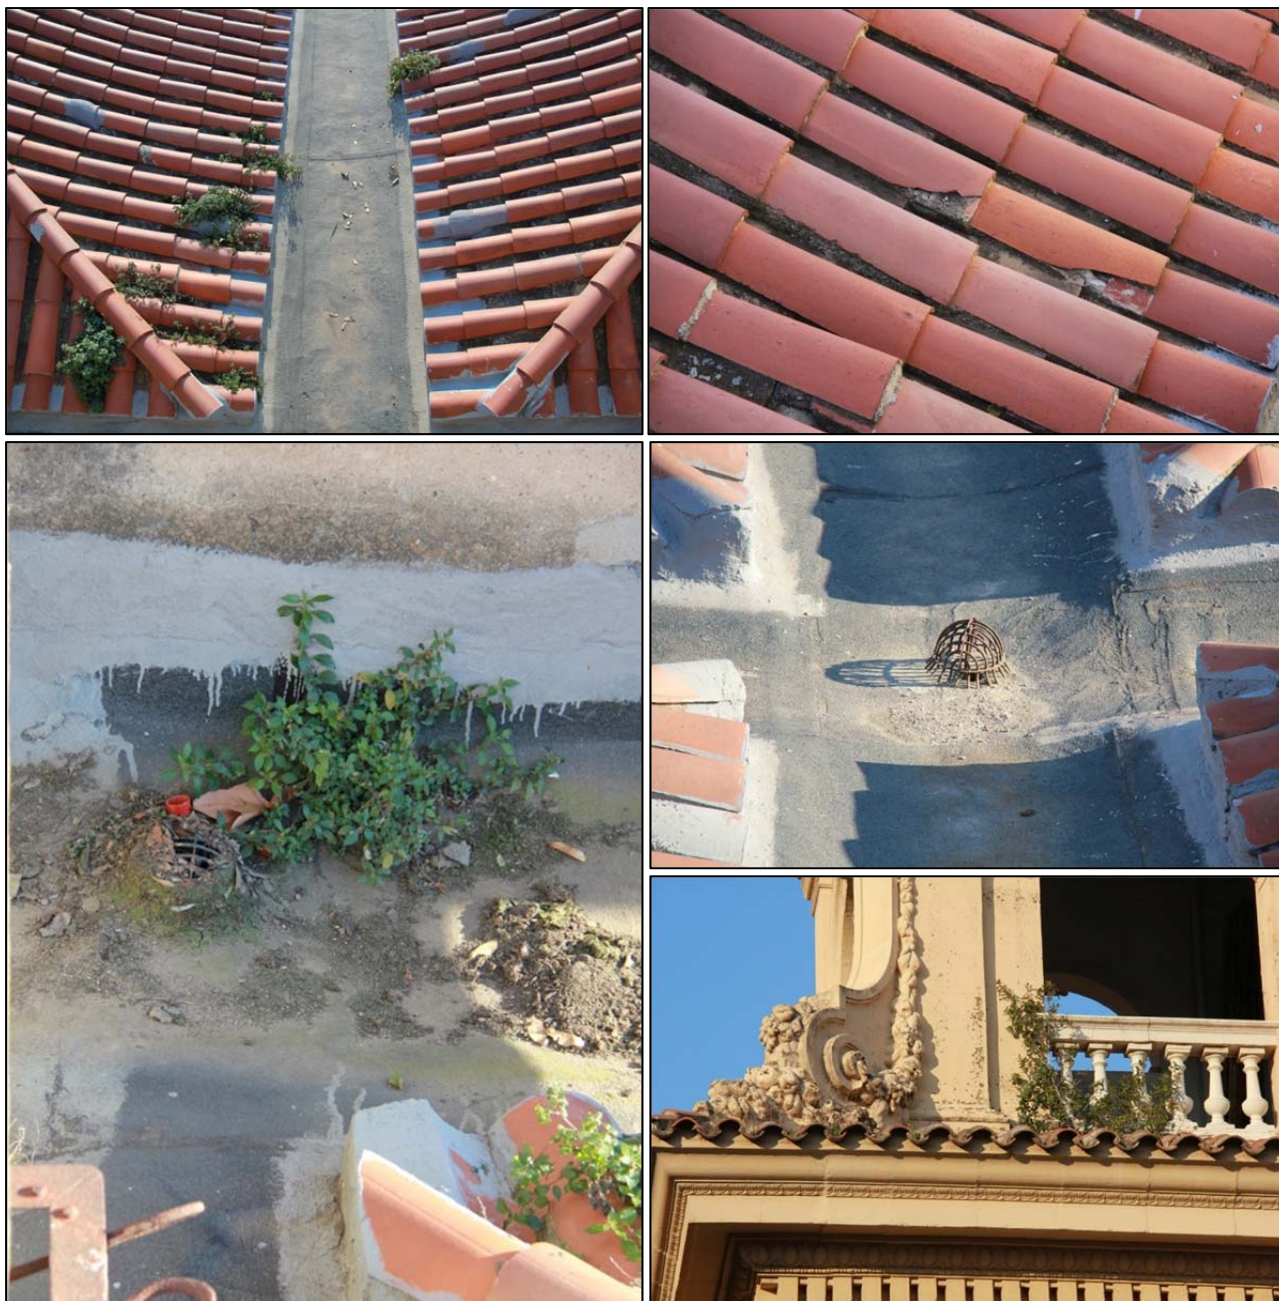
INCLINADA DE TEULES

A la zona de teules, que aparentment no presenta signes de filtracions a l'interior de l'edifici, les teules no tenen signes d'envelliment, formació de fongs, però hi trobem creixements vegetals a les canaleres en diversos punts, normalment a la part baixa del pla inclinat. També hi ha teules trencades i, en molts casos, reparacions puntuals d'aquestes teules fetes amb morter però sobretot amb pegats de pintura de cautxú. Pintura que també s'ha aplicat en zones de canaleres i als encontres entre el pla inclinat de coberta i la canal, protegida amb làmina impermeabilitzant amb autoprotecció mineral.

A la zona de canal, de forma puntual trobem també creixements vegetals a tocar d'alguna bunera i acumulació de terra, signe de desguàs lent de l'aigua i que en algun cas tapona una part important de la superfície del morrió. És a les cruïlles d'aquestes canals on a l'interior, en zones concretes, s'han produït filtracions d'aigua.

També es localitzen plantes crescudes entre les teules de la cobertura del ràfec de façanes, principalment a les zones properes a les torrasses de les cantonades de l'edifici.

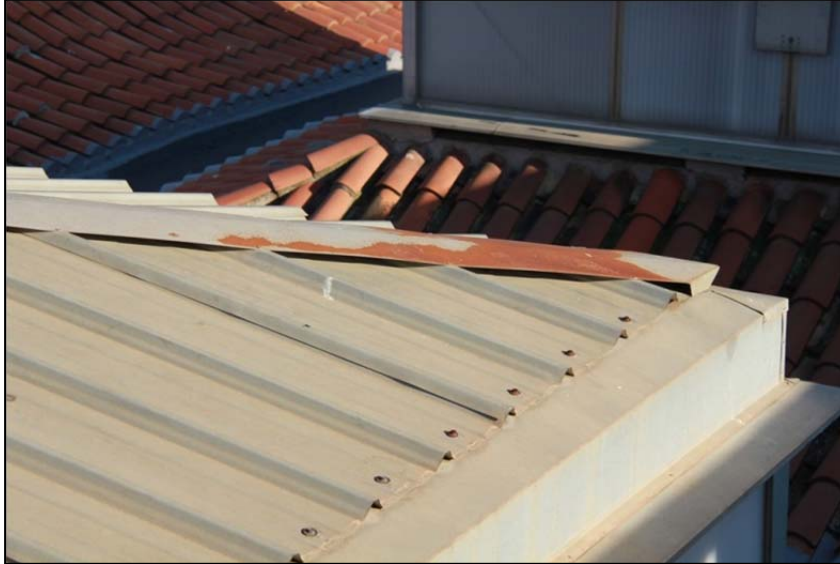
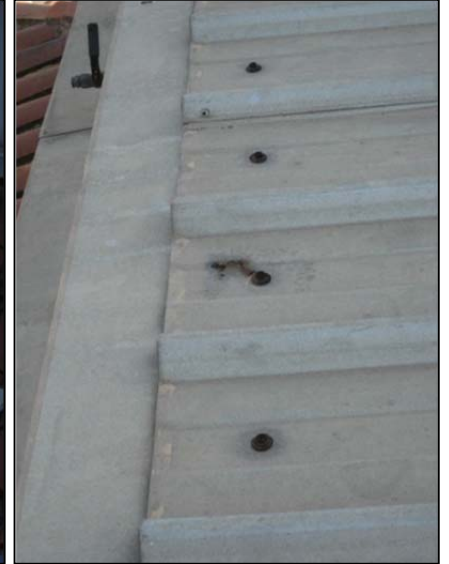
INCLINADA DE XAPA

Les cobertes de xapa, a les zones de claraboies, així com el tancament vertical, propi de la claraboia, tenen un molt bon estat de conservació. Solament es detecta, i de forma molt puntual, petites manques de pintura a algun dels elements de remat i degradació puntual de la xapa a l'entorn d'algun dels caragols de fixació

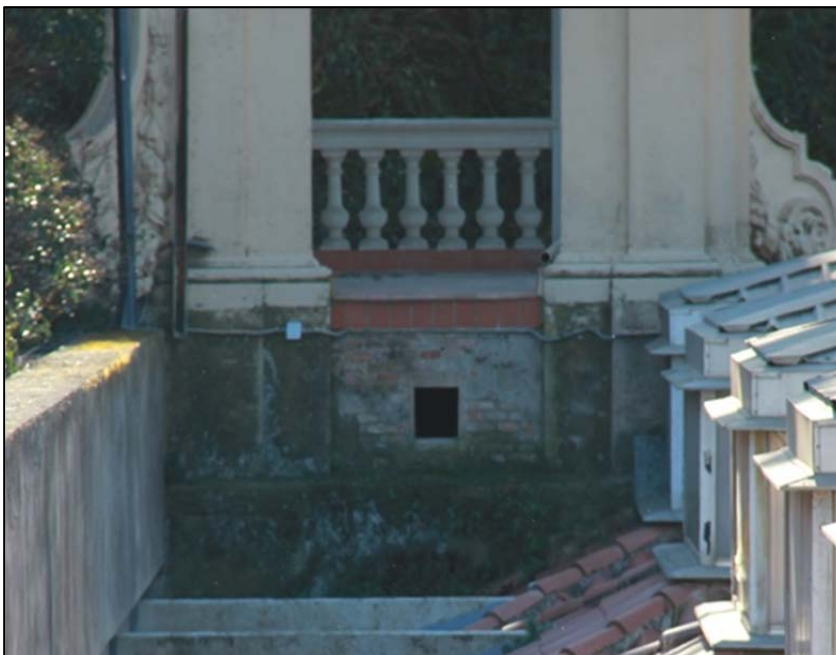
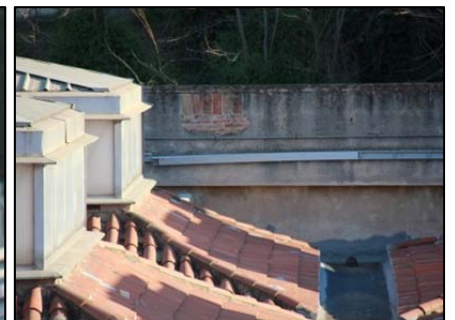
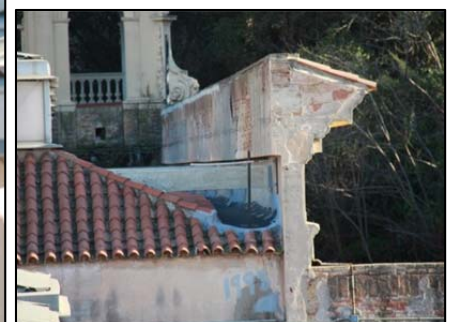
PARETS TANCAMENT

Quan als perímetres interiors de la coberta, a les parets que conformen els tancaments, tant als costats de façanes com a tancaments de les terrasses i dels canvis de nivell, l'estat de l'acabat, arrebossat amb morter de calç, tenen diferents graus de degradació, amb zones on aquest revestiment s'ha escrostonat i ha saltat i zones on la presència de fongs, verdet o ennegriments, es manifesta amb més o menys intensitat depenent de la orientació de cada un d'ells

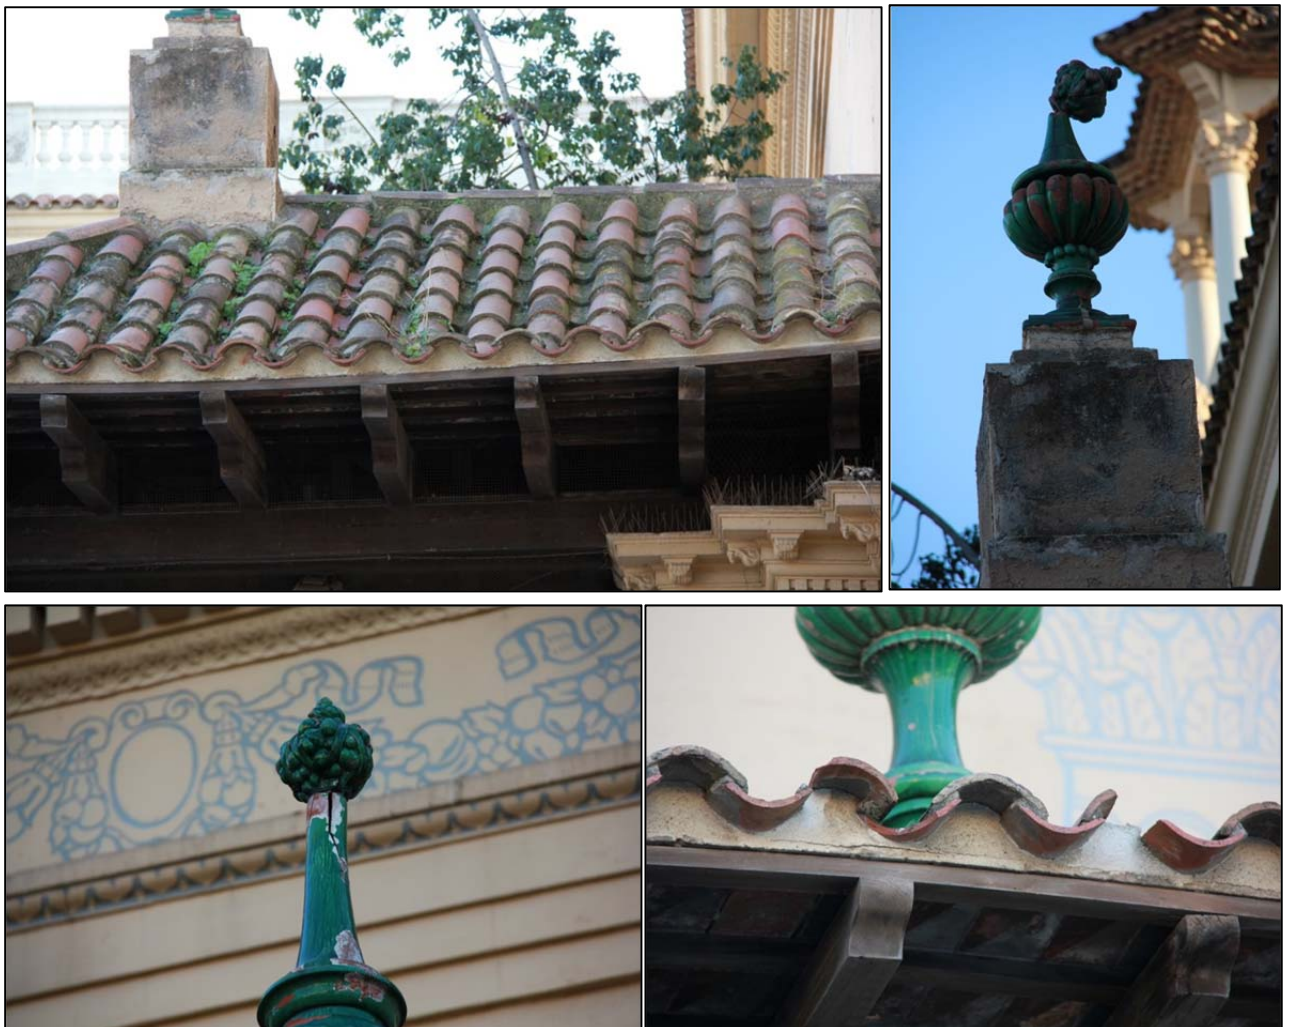
SUPERIOR

Al que es localitza a l'accés superior, plaça de les Cascades, podem destacar petits creixements vegetals entre les teules, algunes teules trencades, a la zona frontal, la desaparició de les dues canals laterals de recollida d'aigua i trencaments als elements decoratius, petits pinacles, de ceràmica esmaltada, així com deteriorament de la base de suport d'aquests elements.

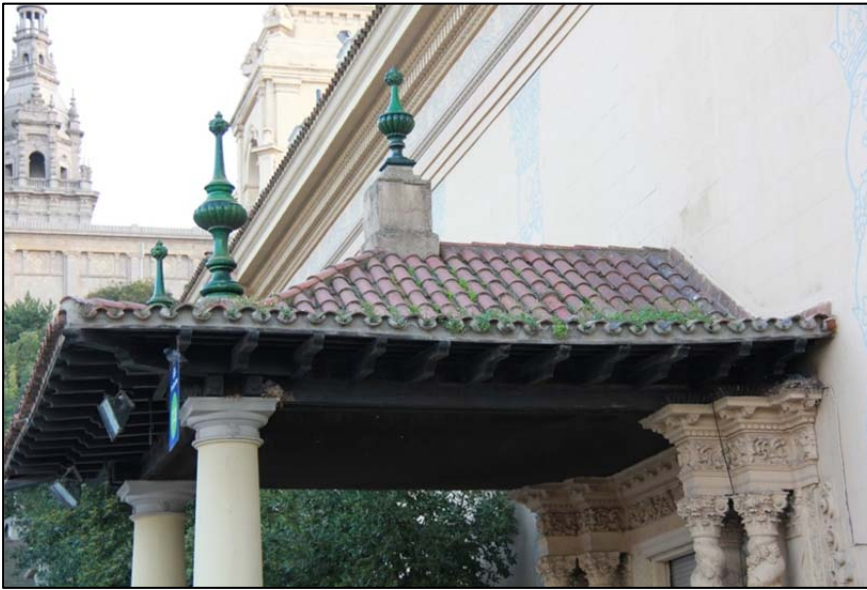
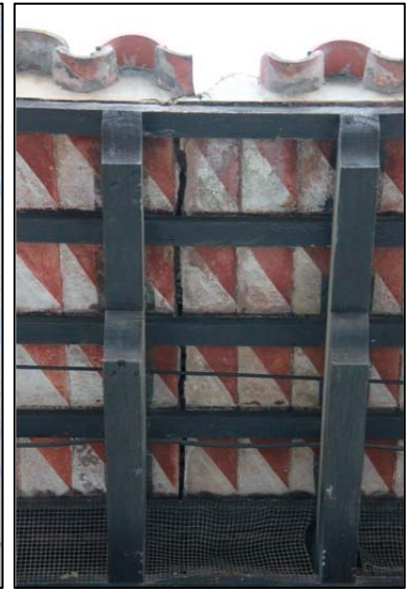
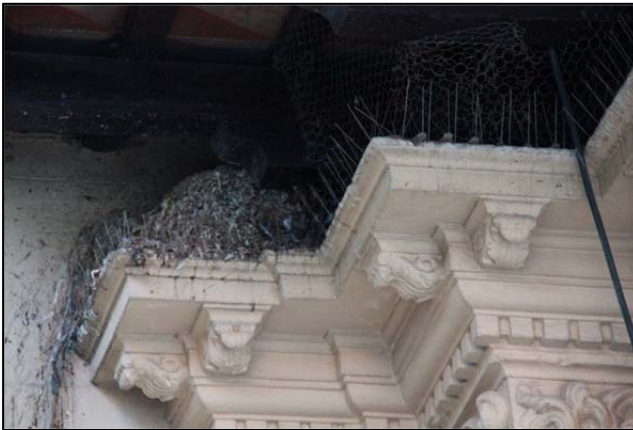
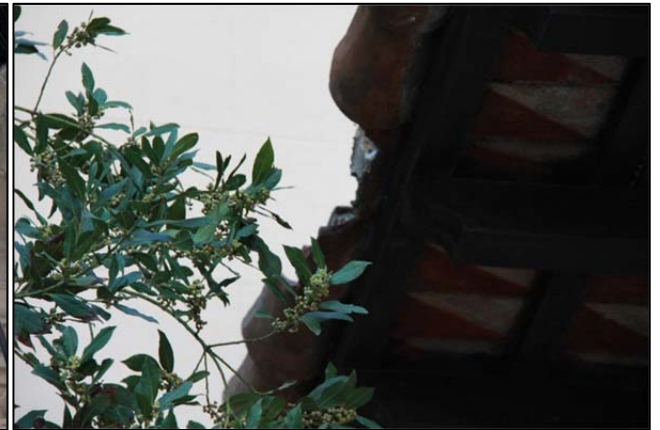
INFERIOR

Al de l'accés inferior, plaça de Josep Puig i Cadafalch, podem destacar també creixements vegetals entre les teules, algunes teules trencades coincidint amb una esquerra al junt entre els maons de la solera sobre els cabirons de fusta. Es constata la desaparició de la canals laterals de recollida d'aigua del costat dret, mentre que la de l'altre costat hi és però no sencera. També es produeix deteriorament de la base de suport dels petits pinacles, de ceràmica esmaltada.

La fusta, tant de l'estructura com de la subestructura, està en un estat de conservació igual que el del porxo de l'accés superior.

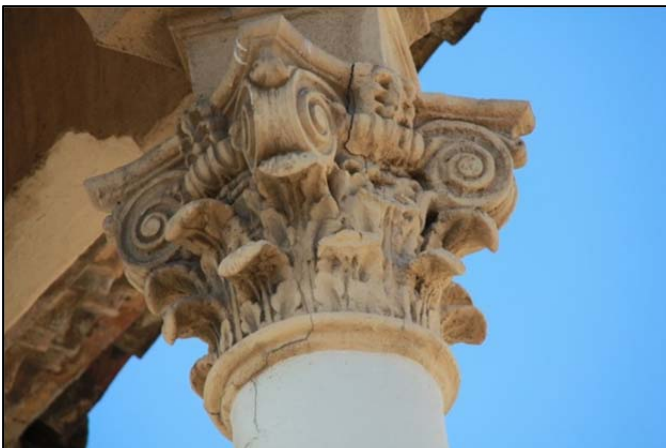
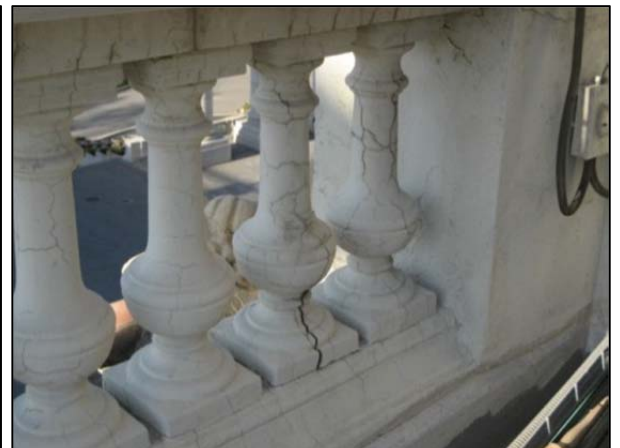
ALTRES ELEMENTS

Les torrasses, a la distància que s'han pogut observar, presenten un bon estat de conservació, tant a les cobertes com als pilars i elements ornamentals. Puntualment es localitza alguna esquerda a un dels capitells, en que de moment no s'ha produït cap despreniment de material. De forma generalitzada l'estat de conservació de les baranes de brèndoles de formigó prefabricat és molt correcte. Solament s'ha detectat un petit grup d'elements amb fissures i un amb una esquerda vertical que arriba fins al nucli interior.

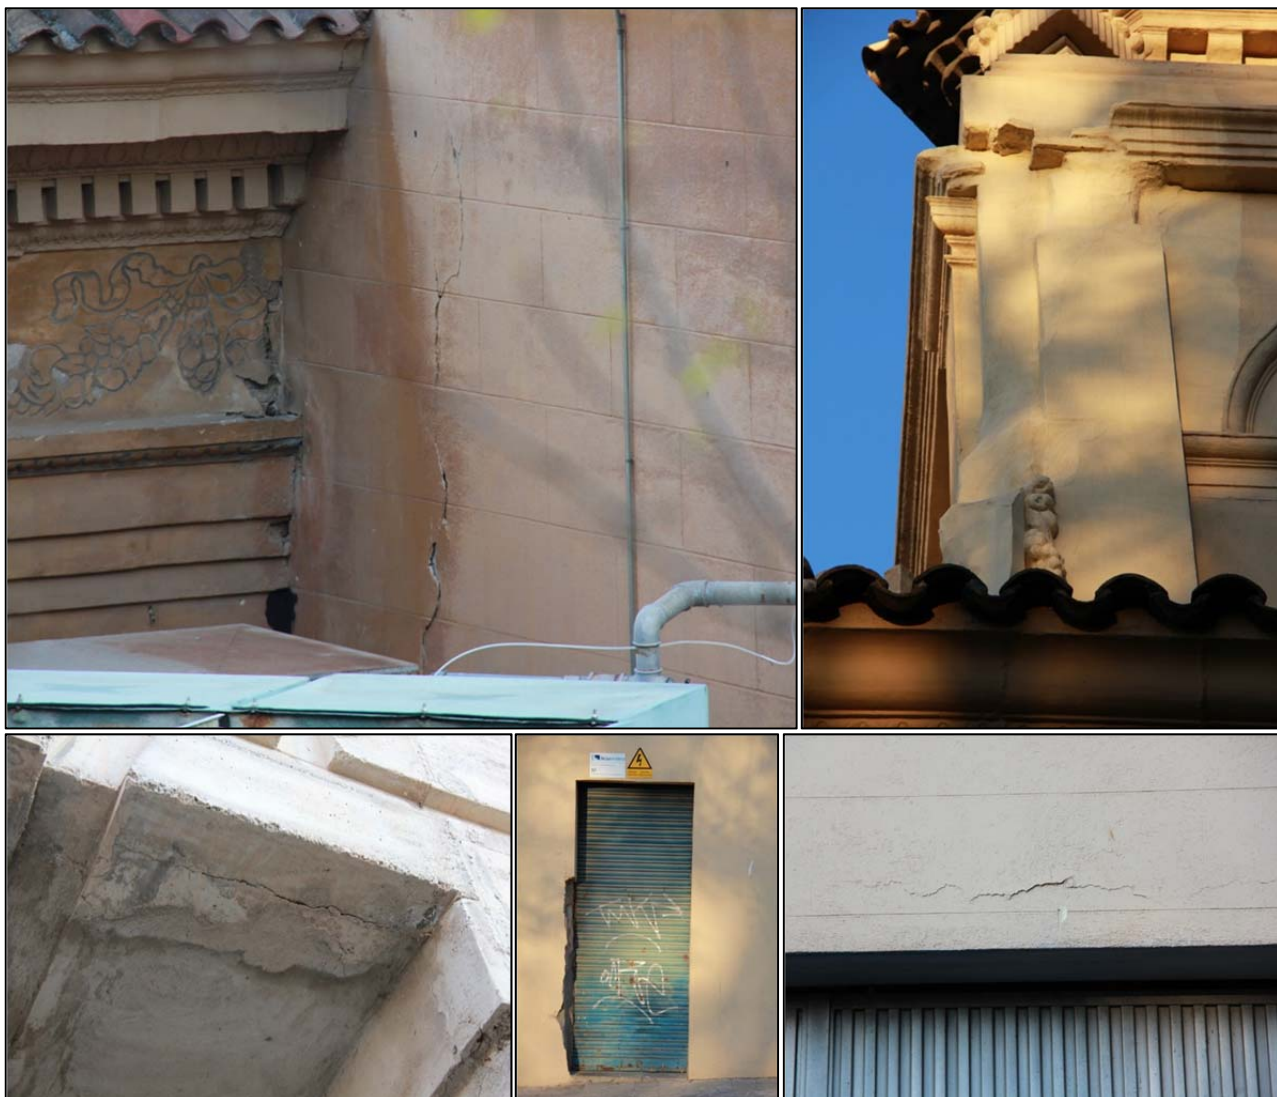
TANCAMENT

El tancament, format per la paret d'obra de fàbrica, és continu a tota la planta, amb els pilars exempts a la cara interior, excepte a les cantonades on hi ha les pilastres de recolzament de les torrasses. La única zona on no hi ha torrassa és a l'encontre de la façana Sud-Est amb la Sud-Oest, però si que hi ha una pilastra que representa un canvi de secció en la paret d'obra de fàbrica i, en aquest encontre es produeix una esquerda vertical, visible solament des de l'exterior, a l'interior queda oculta pel pilar que hi ha al davant, que es marca de forma considerable a l'estucat i amb l'inici de petits despreniments del material d'acabat.

A la façana Sud-Oest, la petita porta situada als peus de la torrassa a la cantonada amb la façana Nord-Oest, d'accés a una estació transformadora, el brancal dret de la porta està malmès, amb arrencada del material de revestiment en uns dos terços de l'alçada, i la resta amb una esquerda que marca la fragilitat d'aquest acabat i la possibilitat de nous despreniments.

En aquesta mateixa façana hi ha una esquerda horitzontal a la zona de la llinda de la porta d'accés, deguda a la fletxa de propi element.

La torrassa que hi ha a la zona central de la façana, a la part superior, per sobre de la cota de coberta, te una de les cantonades desfigurada, falta una part de la cornisa per sobre de l'arcada i una cornisa intermèdia de la pilastra. Això és de fa temps ja que amb posterior a la seva desaparició s'hi ha pintat al damunt.

A l'accés al petit soterrani, per la façana Nord-Oest, hi ha una esquerda a la part inferior de la llinda, coincidint amb el gruix del sòcol de formigó, que també baixa per un dels brancals, assenyalant una possible separació d'aquest regruix del sòcol de la pròpia paret.

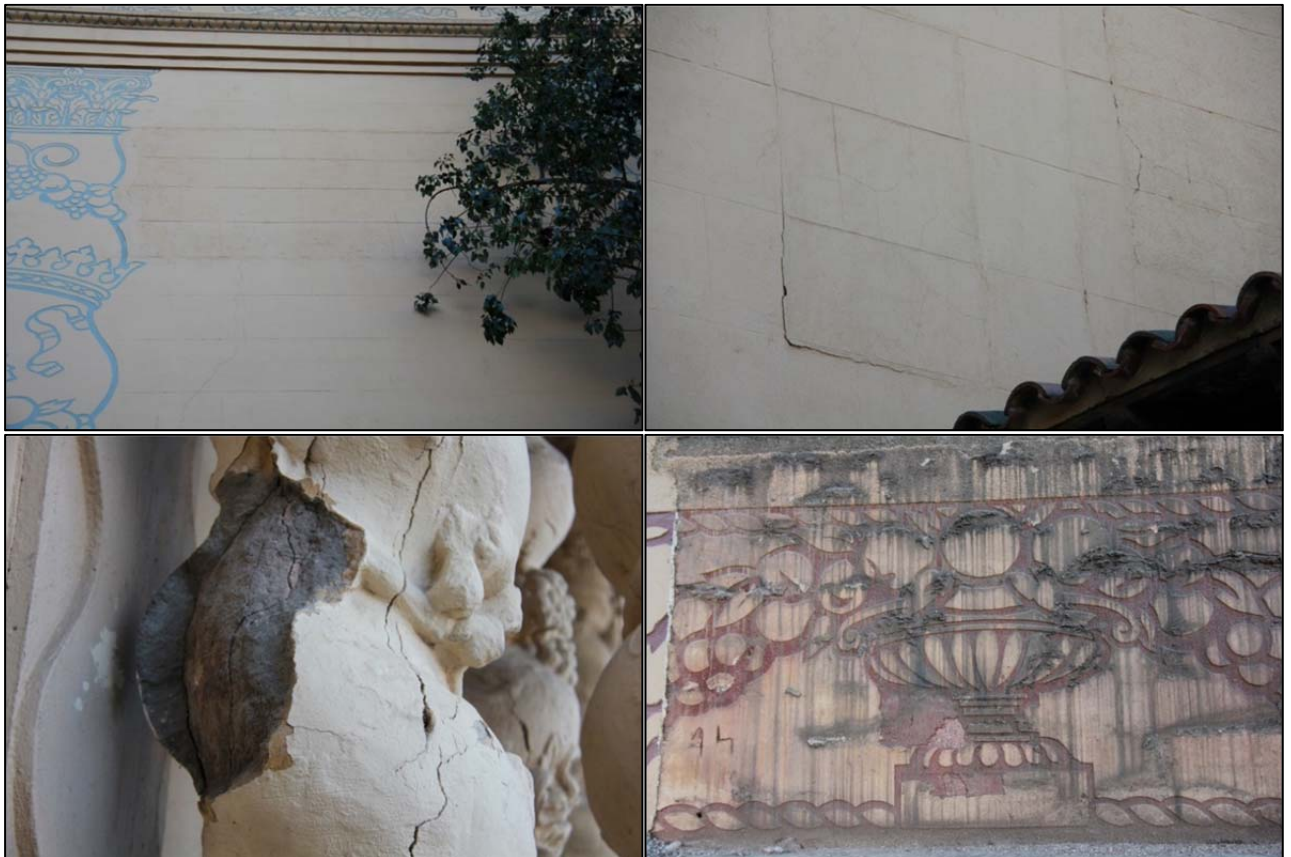
REVESTIMENT

L'estucat amb que estan revestides totes les façanes, a excepció feta en alguns punts de sota ràfec en façanes Sud-Est i Sud-Oest, no presenta desprendiments a considerar, però el que sí s'aprecia en diverses zones, pel tipus de fissures esteses de forma irregular, que el material està després de la base, obra de fàbrica, generant uns bufats del material, que de moment no s'aprecien de forma destacada però que amb el pas del temps i sobre tot degut als canvis tèrmics, poden començar a produir desprendiment de clapes del material. De fet es constaten diverses zones on, gràcies a la petita diferència de textura d'acabat, s'hi ha fet intervencions de reparació amb el pas del tems, més o menys afortunades.

Es localitza una zona, a la façana Nord-Est on degut a una construcció adossada a la façana durant molt de temps i que al seu moment es va retirar, l'esgrafiats original, sense pintures al damunt. Es veu clarament per les diferents capes i color de l'estuc i també per una major definició de les formes del propi esgrafiats. El vermell de fons és més intens i el color d'acabat no es tan crema.

De forma molt pronunciada està esquerdat i en algun punt saltat, el revestiment de les columnetes salomòniques a tocar de façana, als porxos dels dos accessos principals.

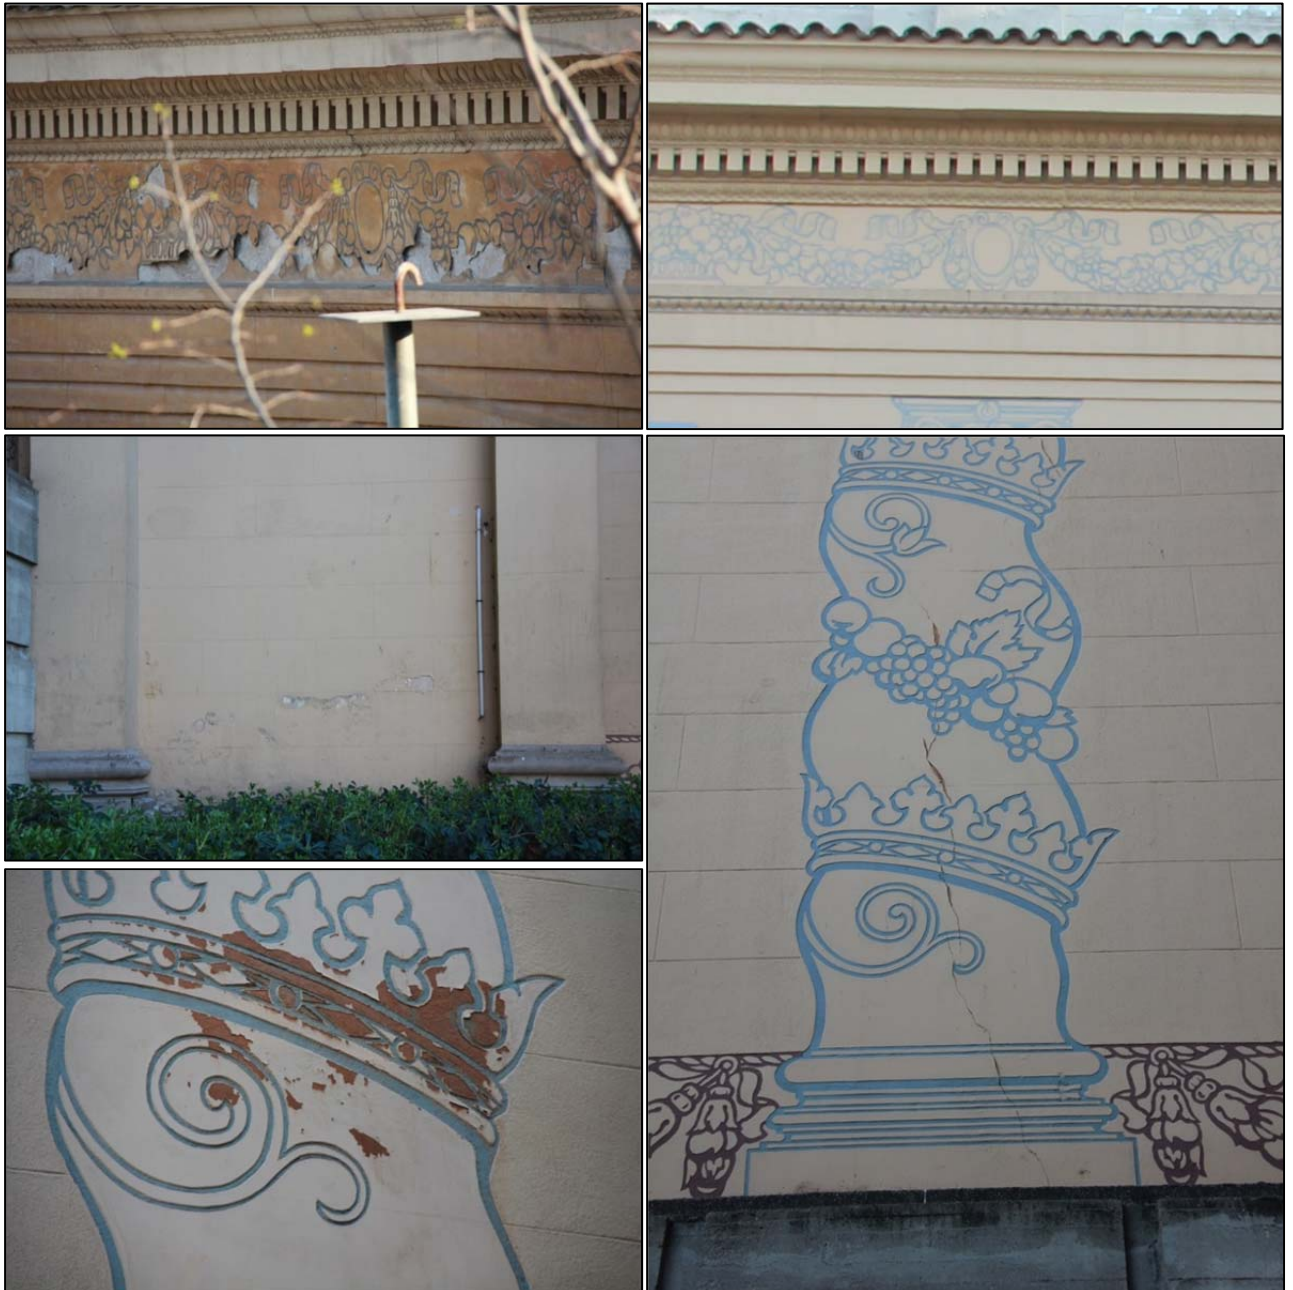
ACABAT

Hi ha una clara diferència en l'estat de conservació entre les façanes que queden vistes, Nord-Est, Nord-Oest i Sud-Oest, de les que queden ocultes pel talús de terra i la opacitat de la vegetació, Sud-Est i un tram de la Sud-Oest.

Tot hi això, a les façanes vistes comença a haver-hi alguns punts on la pintura, ja sigui degut al temps que fa que no s'ha repintat, a zones amb petites humitats o zones amb petites fissures del suport, comença a manifestar els primes signes d'envelliment.

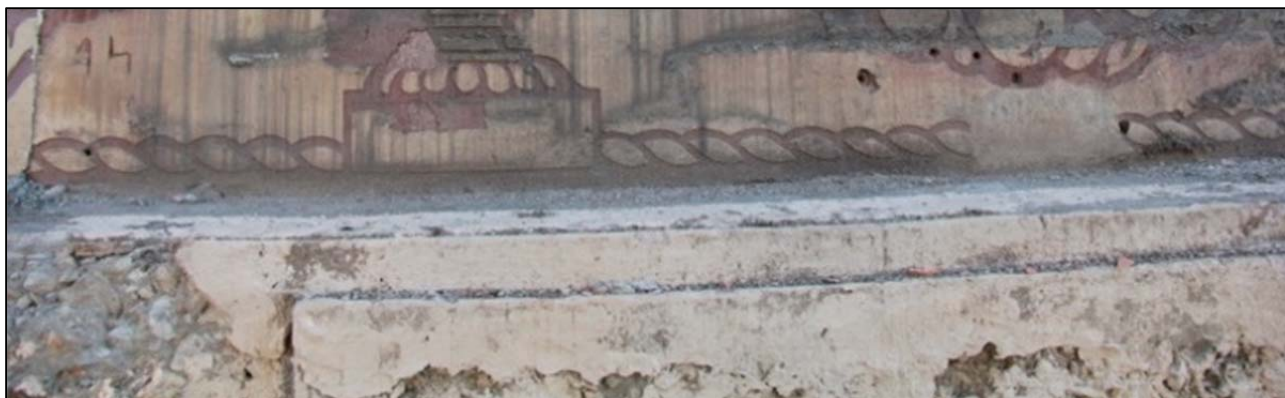
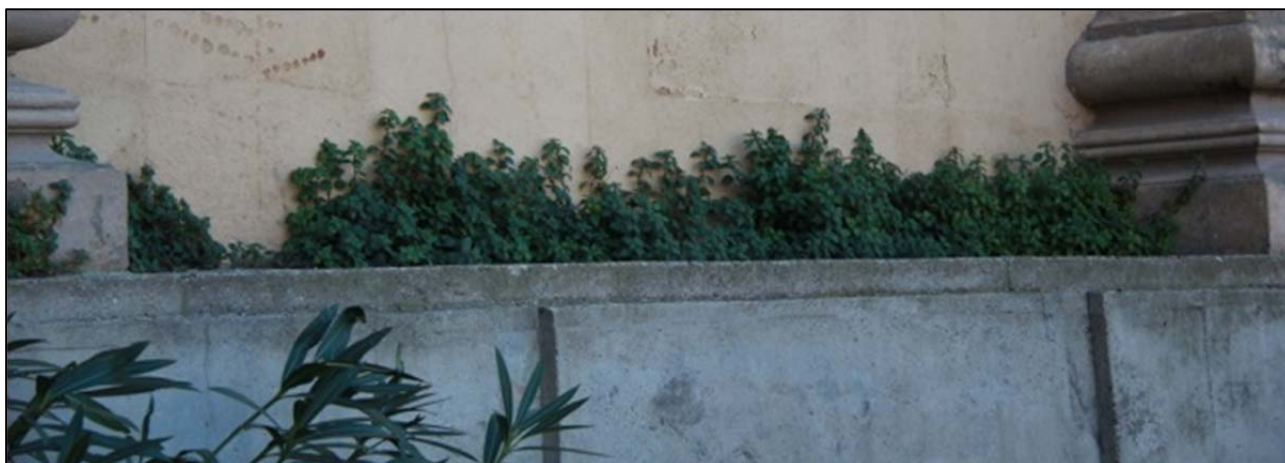
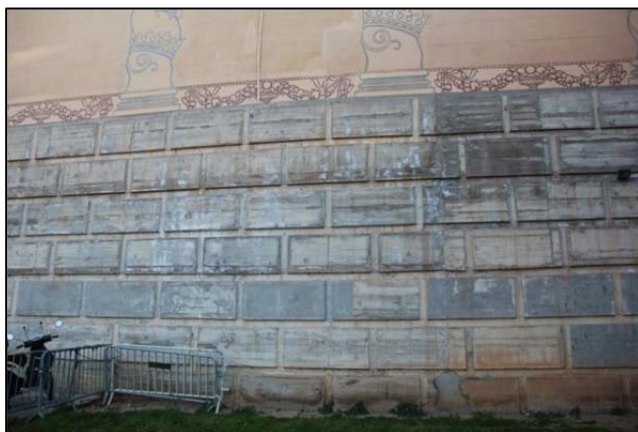
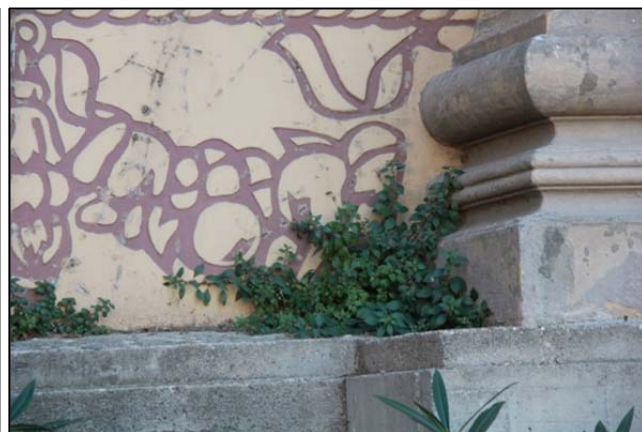
SÒCOL

Degradació de la superfície del formigó on la capa d'acabar ha saltat i deixa a la vista la granulometria del formigó utilitzat, en alguns casos pintat al damunt, que es localitza en pocs punts i normalment força amagats de la vista en general.

Zones en que hi ha o hi ha hagut humitat i presència de sal que deixen el parament amb taques blanques, i les zones de les parts baixes en contacte amb la terra on les taques son de color marronós.

Creixements vegetals al coronament, que sobresurt entre 20 i 25 cm., al junt entre aquest i la paret de tancament de l'edifici, localitzats a la cantonada de les façanes Nord-Oest i Nord-Est.

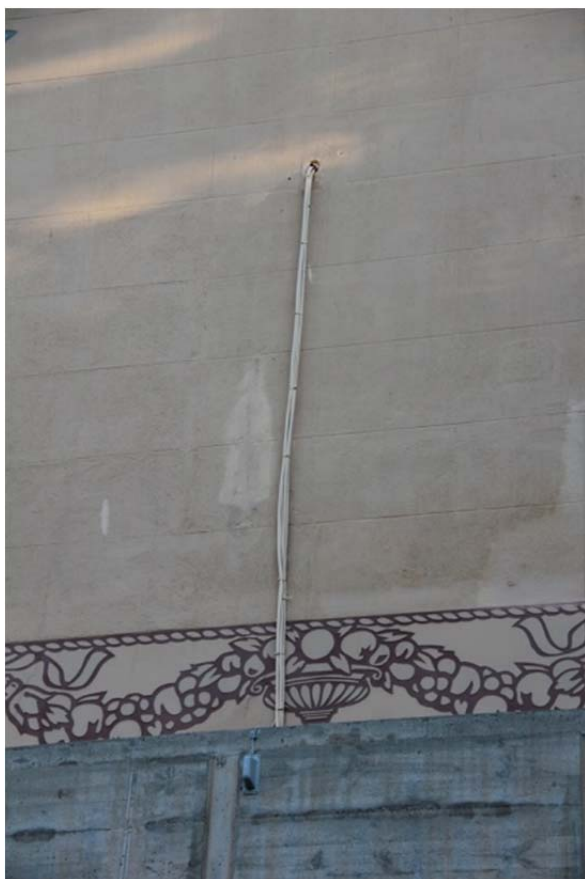
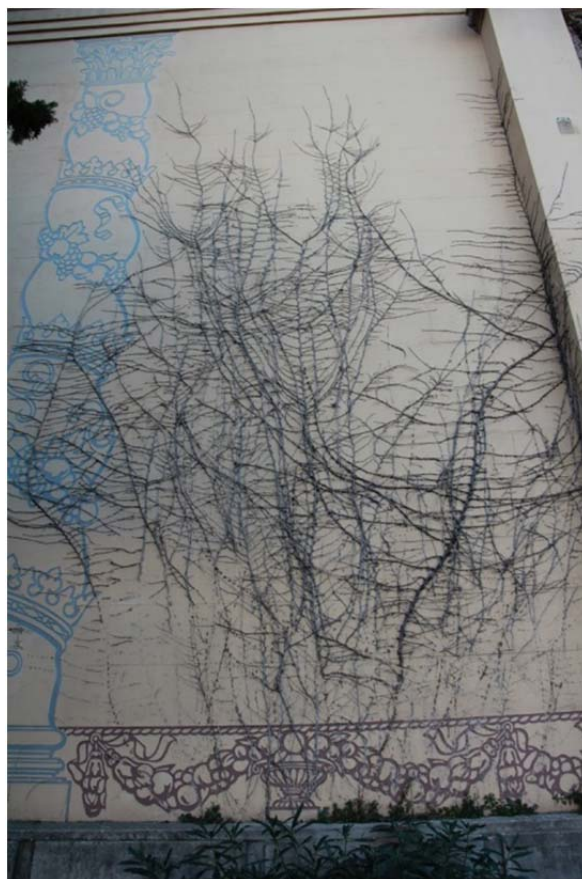
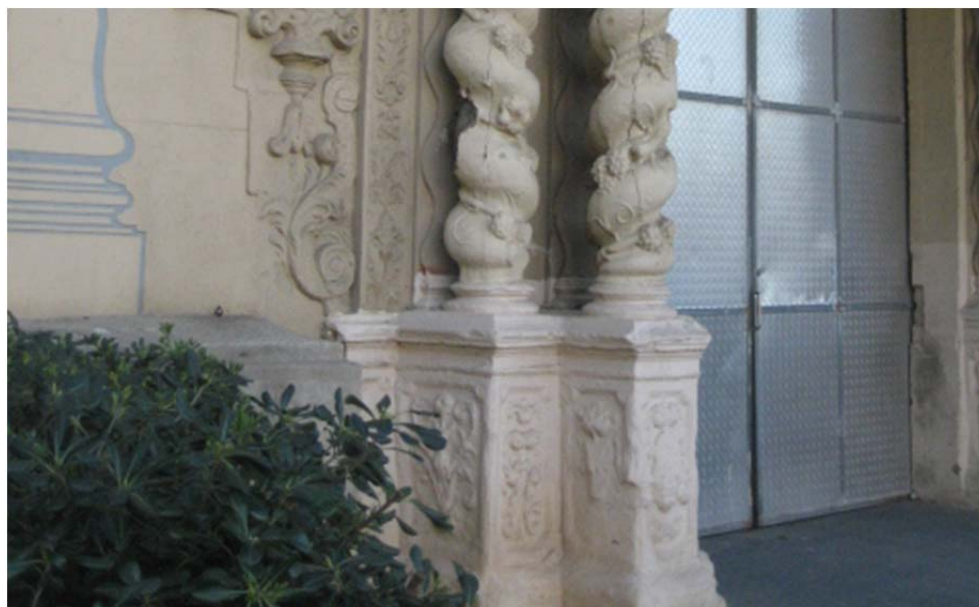
ALTRES ELEMENTS

Connexió d'un cable de telecomunicacions al bell mig de la façana Oest, en que a través d'un forat practicat directament a la paret de tancament surt el cable, que baixa i va a buscar el sortint que genera el sòcol per anar a buscar el punt de connexió.

Creixement d'heura en alguns trams de façana, assolint alçades considerables de pràcticament tot el parament. Actualment estan mortes, però les restes i les marques que els mecanismes de fixació de la pròpia planta han quedat estampats sobre l'estucac.

Pintat excessiu, amb moltes capes, a les bases de les columnes salomòniques dels porxos d'accés a l'edifici, on queden totalment desdibuixats els motius ornamentals originaris.

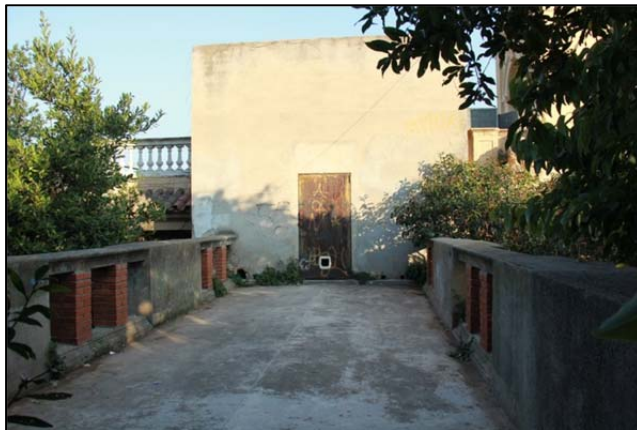
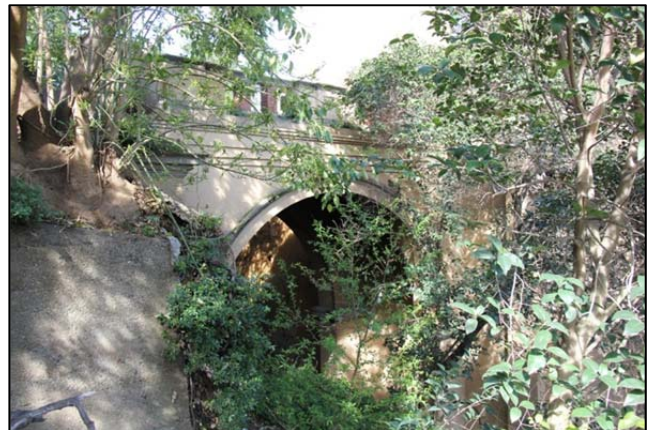
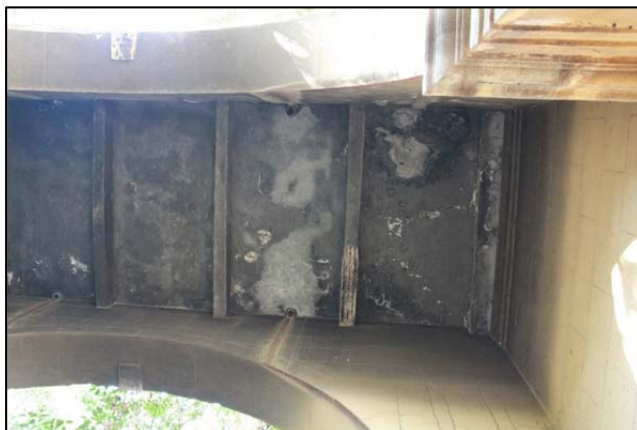
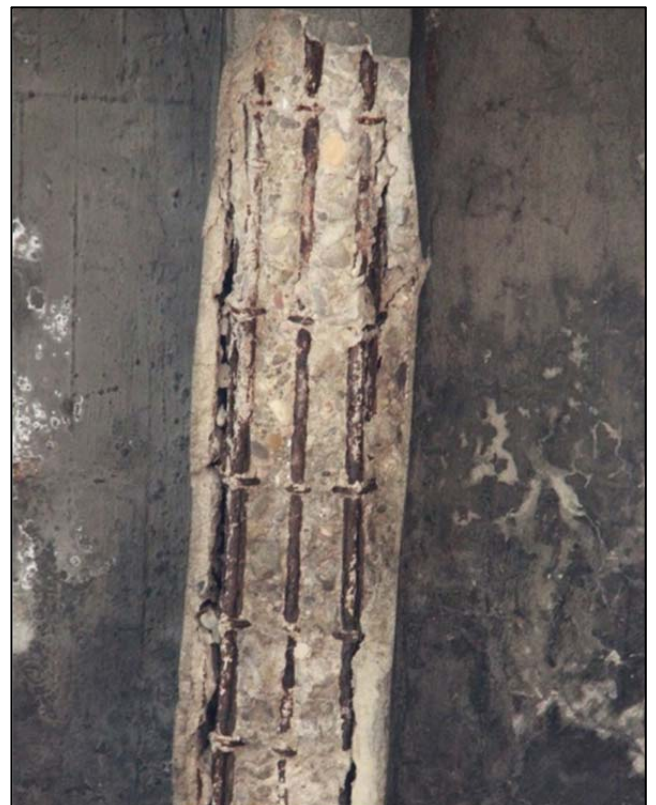
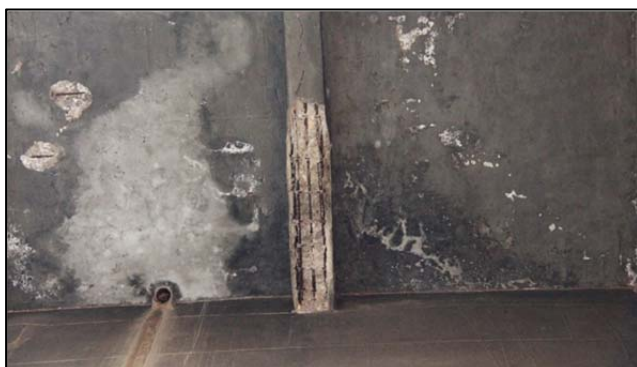
PONT D'ACCÉS A COBERTA

Aquest accés presenta un estat d'abandonament generalitzat, amb actuacions de reparació a les baranes, substitució dels balustres per pilastres de maó cara vista, gens afortunades.

El pont, realitzat amb el mateix estil que el palau, presenta deficiències importants al sostre, format per una llosa massissa sobre jàsseres en la cara interior del mateix. S'observa una de les jàsseres amb escrostonament important del formigó inferior, deixant a la vista l'armat en un estat de degradació considerable.

També s'observen, per la part inferior de la llosa, moltes taques d'humitat, fet que deixa clar la insuficient impermeabilització de la cara superior.

Tot el conjunt està molt cobert de vegetació, quedant pràcticament ocult a la vista dels vianants, fet que afavoreix que al peu de l'arcada es detectin restes d'ocupacions puntuals per parts d'indigents de la zona.
