VICTÒRIA EUGÈNIA

PALAU 7

INFORME – DICTÀMEN SOBRE L'ESTAT DE L'ENVOLTANT, FAÇANES I COBERTA, I L'INTERIOR, PAVIMENT I DIVISÒRIES, DEL PALAU VICTÒRIA EUGÈNIA, (PALAU 7), SITUAT A L'AVINGUDA MARIA CRISTINA, DE BARCELONA

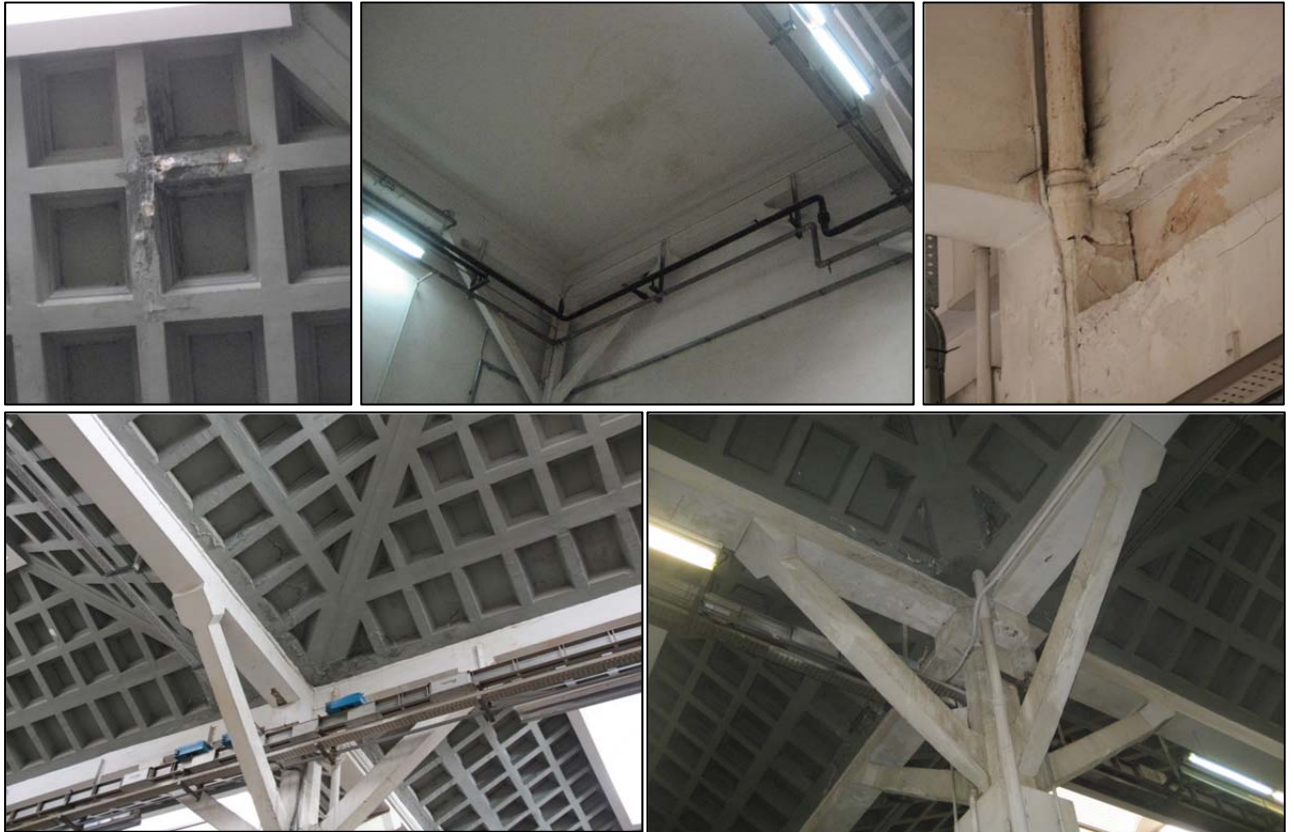
INTERIORS**COBERTA**

En l'intradós de la coberta, format per un pla inclinat de formigó que marca una retícula quadrada, seguint el pendent de les diferents cobertes, s'hi confirmen en diferents zones taques d'humitat amb despreniments de pintura. En el tram de fals sostre situat a l'extrem Est del pavelló superior, s'hi observa una important taca d'humitat. També cal remarcar la presència d'humitats en la base dels baixants de fibrociment de coberta.

En els pilars on es destaca una important presència d'humitats, aquesta prové de la coberta afectant a la retícula de coberta i al conjunt de pilar.

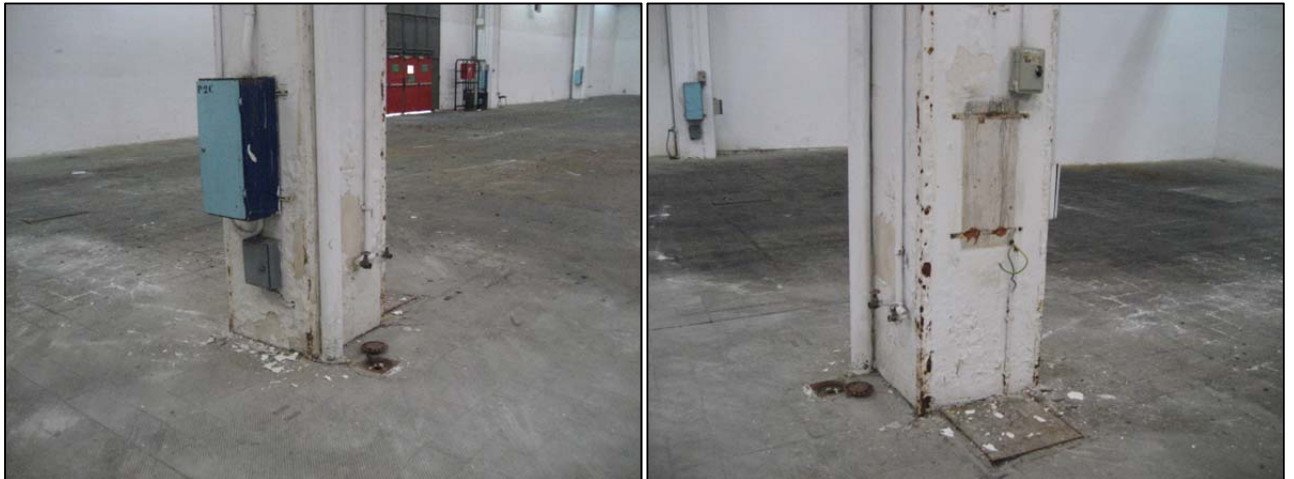
**PILARS**

En la gran majoria dels pilars ubicats en els dos pavellons s'hi observa un deteriorament de la base per humitats amb el corresponent rovellat dels perfils de cantonera.

En certs pilars, i coincidint amb entrades d'aigua per la zona de coberta, la degradació és molt més accentuada, amb despreniment de pintura i bufats dels elements de suport.

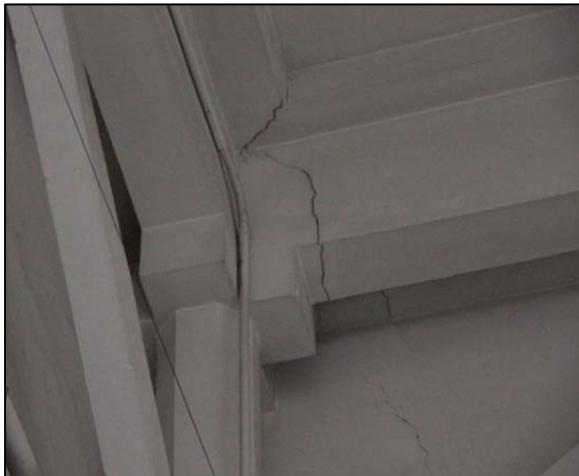
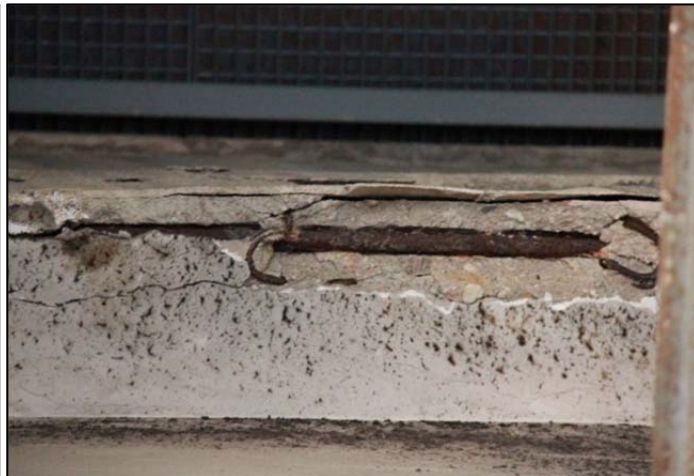
ESTRUCTURA PORTANT

Les jàsseres situades entre els pilars de la façana principal, tenen esquerdes transversals en els seus caps, previ a la unió amb el capitell de pilar, en que caldria intervenir el més aviat possible. A la jàssera de formigó armat, ubicada dins del local situat en l'extrem Nord, i de difícil accés, s'hi confirma una important degradació de la cara inferior observant-se l'armat estructural.

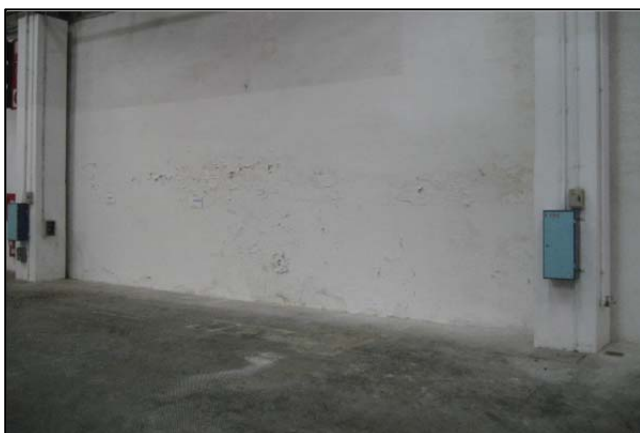
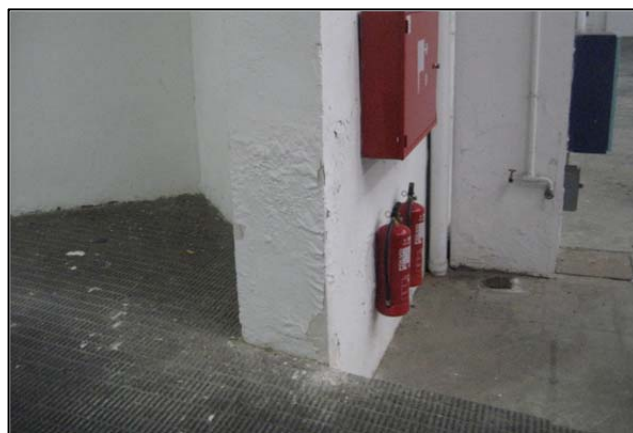
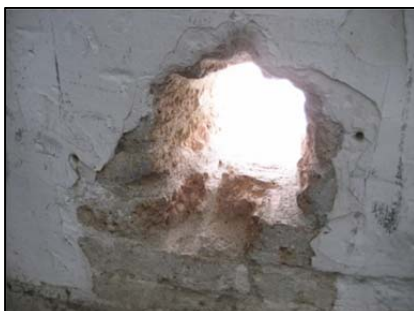
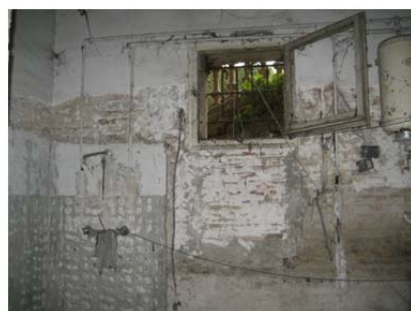
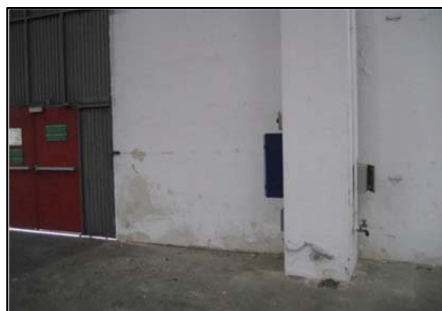
TANCAMENTS

Al tancament perimetrals dels dos pavellons, format per paret d'obra de fàbrica, s'hi observa, principalment en les façanes ubicades en lateral Sud-Est i Sud-Oest, corresponents a les zones més soterrades respecte la urbanització de l'entorn, humitats en les bases dels tancaments fins a 1m d'alçada aproximadament, amb bufat de la pintura i despreniment en certs trams del propi enguixat. La ubicació d'aquestes humitats pren una important rellevància en els trams corresponents a l'edificació adjacent, situada en la confluència dels dos pavellons en l'extrem Sud, on hi ha humitats en tota l'alçada de les parets.

En els tancaments de façana ubicats en el lateral Nord-Oest, també hi ha presència d'humitats però tant sols en la base de les parets. També cal comentar la presència de diferents perforacions per passos d'instal·lacions.

En un dels locals situat sota les torrasses es constata una important degradació dels revestiments d'obra i antics aplacats i d'una antiga estructura portant d'un fals sostre inexistent.

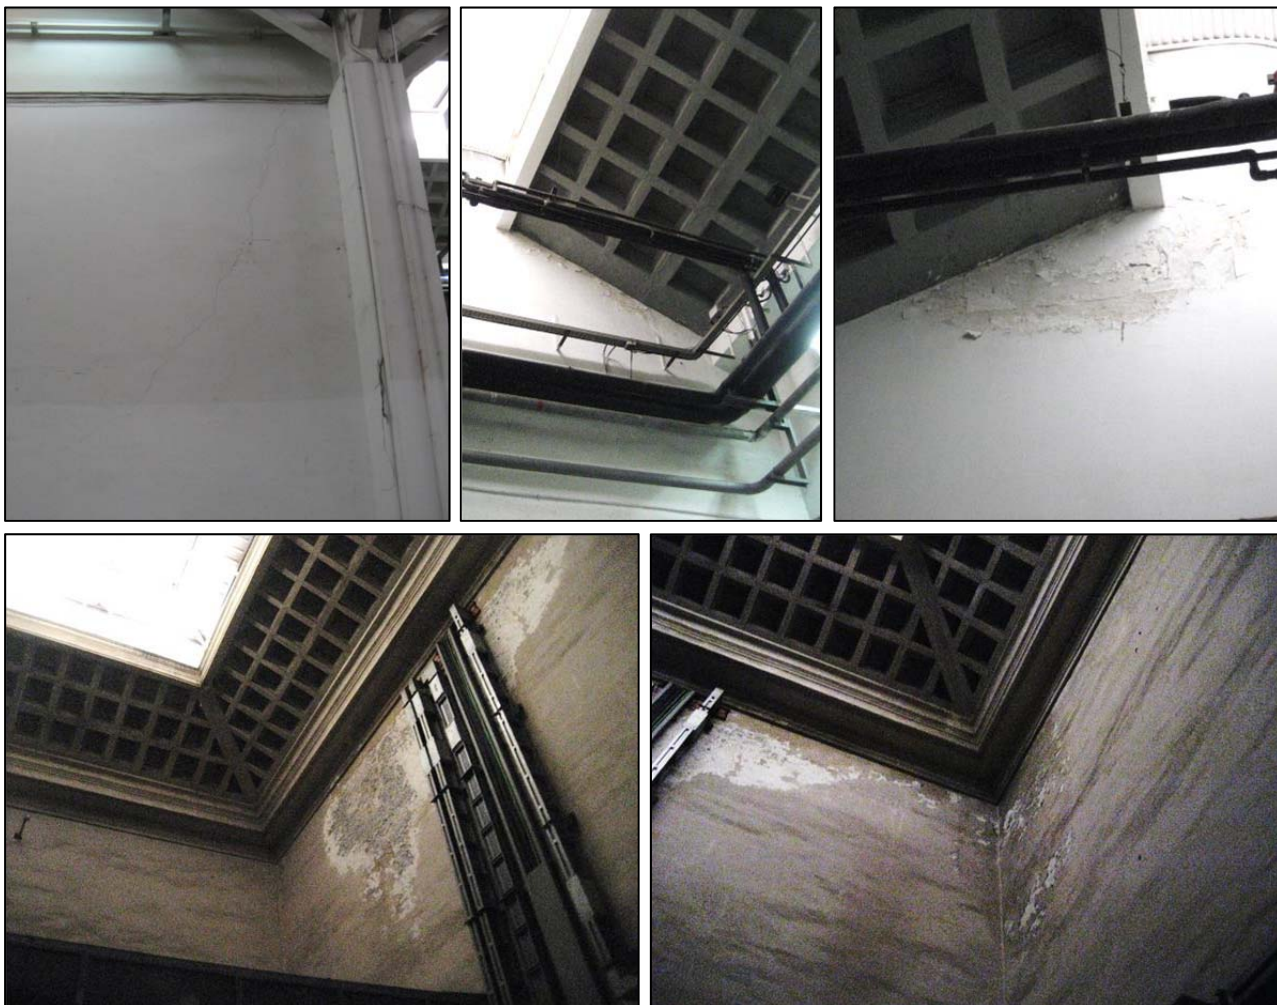
DIVISÒRIES

En les parets divisòries dels locals interiors, ubicats en les cantonades dels diferents pavellons, s'hi observen fissures diagonals que afecten el revestiments del tancament i en algunes zones esquerdes en les trobades o creuaments de les bigues de coberta.

Els locals ubicats sota les torrasses de la façana Sud-Oest, en el tram superior en contacte amb la coberta, hi ha una presència important d'humitats que degrada el material d'acabat del tancament.

En local central, on s'hi ubica una ET, en les parets que conformen l'estança, s'hi destaca una presència important d'humitats, en la pràctica totalitat de la base de la mateixa i en el tram superior de la situada en el lateral Sud-Oest, però tant sols en l'interior de l'estança, amb degradació important del revestiment.

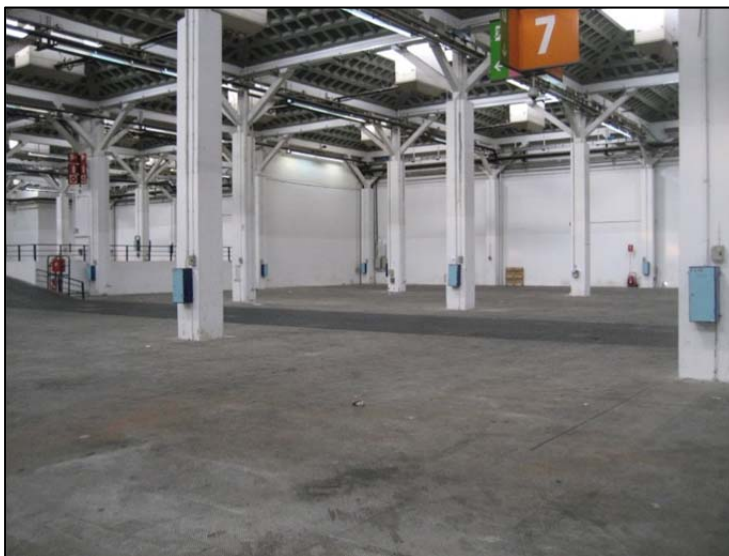
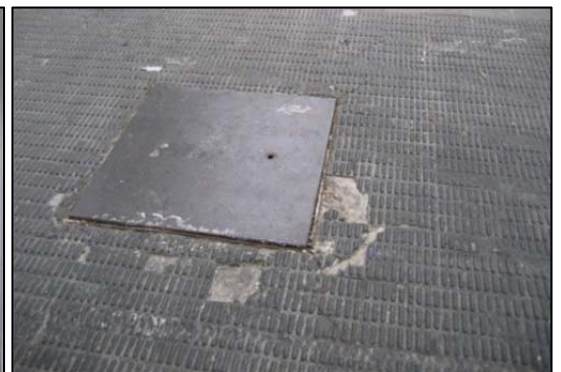
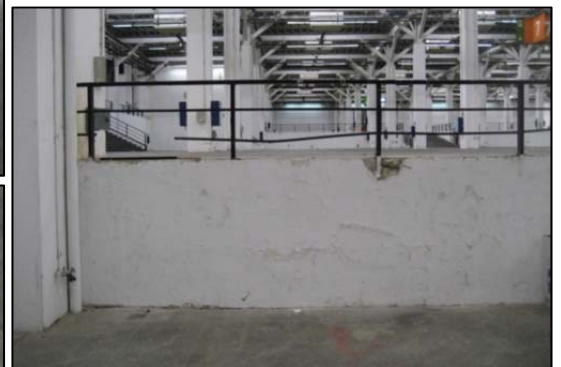
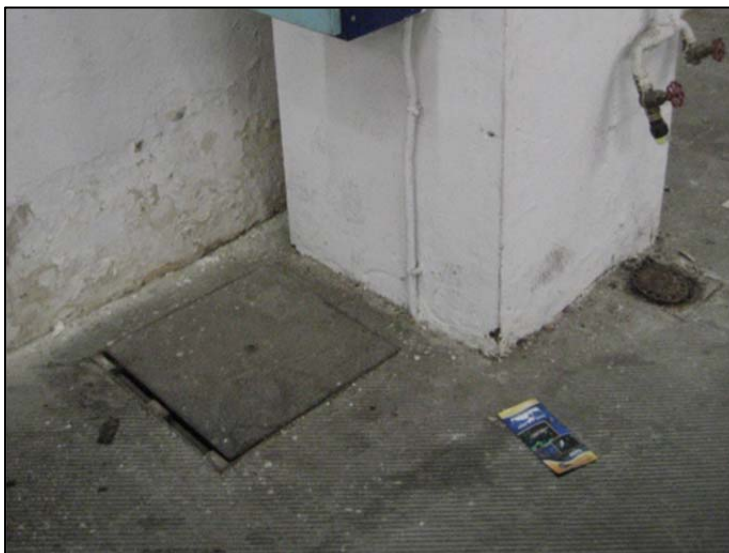
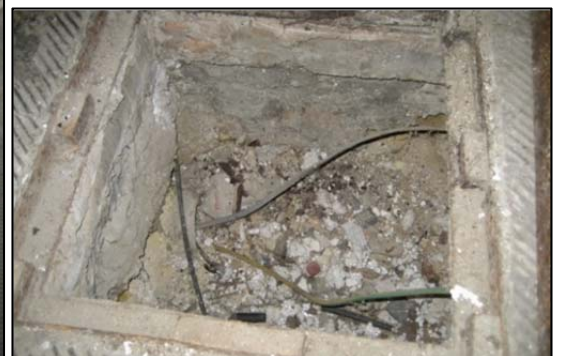
PAVIMENT

El paviment de peces de rajola de morter de ciment, ratllades, i de format 25x25 cm, en algunes zones presenten peces trencades o trams desnivellats, però en general tenen un bon estat. En els trams corresponents a principi i final de rampa i perímetre d'arquetes, és on hi ha més peces trencades.

En cadascun dels pilars i en les seves alineacions a façana, on s'hi ubica una bunera de recollida del punt d'aigua, aquesta està rovellada o deformada i en tots els casos s'hi constata una falta evident de manteniment, i de la mateixa manera les arquetes de registre de passos d'instal·lacions, on en els casos revisats s'hi acumula brutícia i antics cablejats sense ús aparent.

L'escala que comunica el pavelló inferior amb el superior està en bon estat, llevat de la petja central superior que té el nas trencat.

Tots els canvis de desnivells i rampes estan protegits per baranes, on en diferents casos s'observa un despreniment de la base de suport dels muntants i algun dels travessers trencat on en mal estat.
