**ACTUACIONS DE REPARACIÓ I  
REHABILITACIÓ AL CONJUNT “UA1”  
NUCLI URBÀ DE LES ROQUETES**

PROJECTE  
I ESTUDI DE SEGURETAT I SALUT

SANT PERE DE RIBES

ESTUDI DE DANYS I PATOLOGIES PRESENTS A LES EDIFICACIONS AÏLLADES  
DEL CONJUNT "UA1" DEL NUCLI URBÀ DE LES ROQUETES.

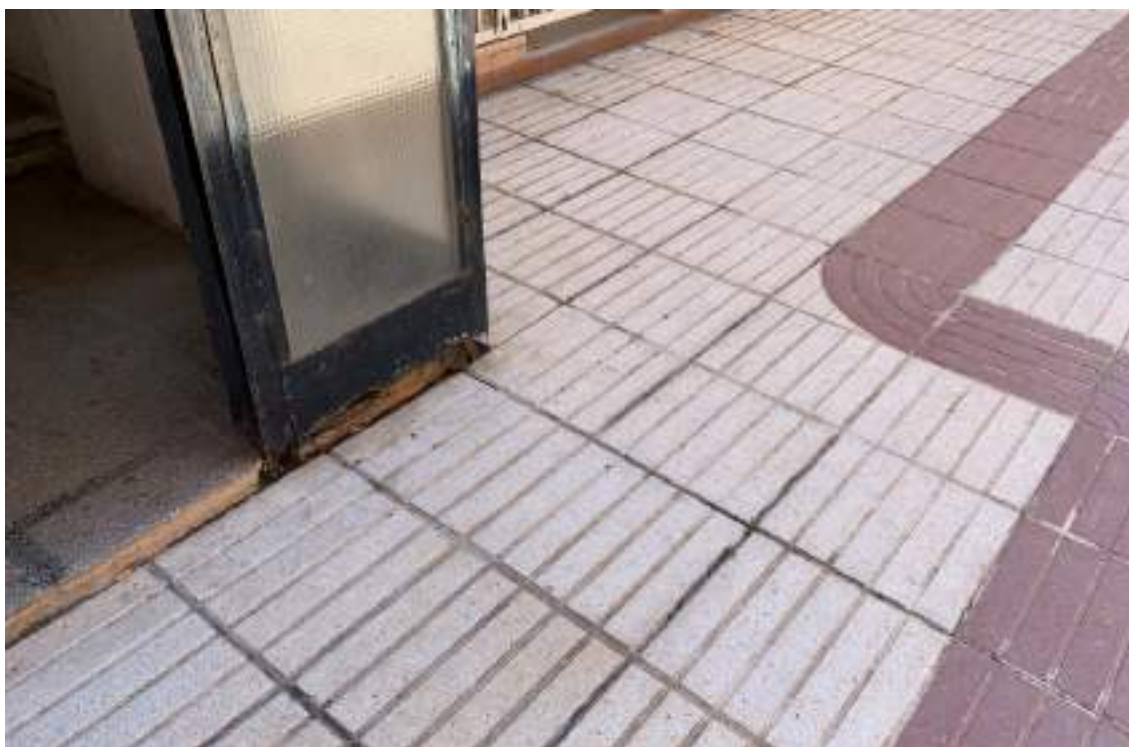
Vegetació i microorganismes a juntes de paviment de coberta

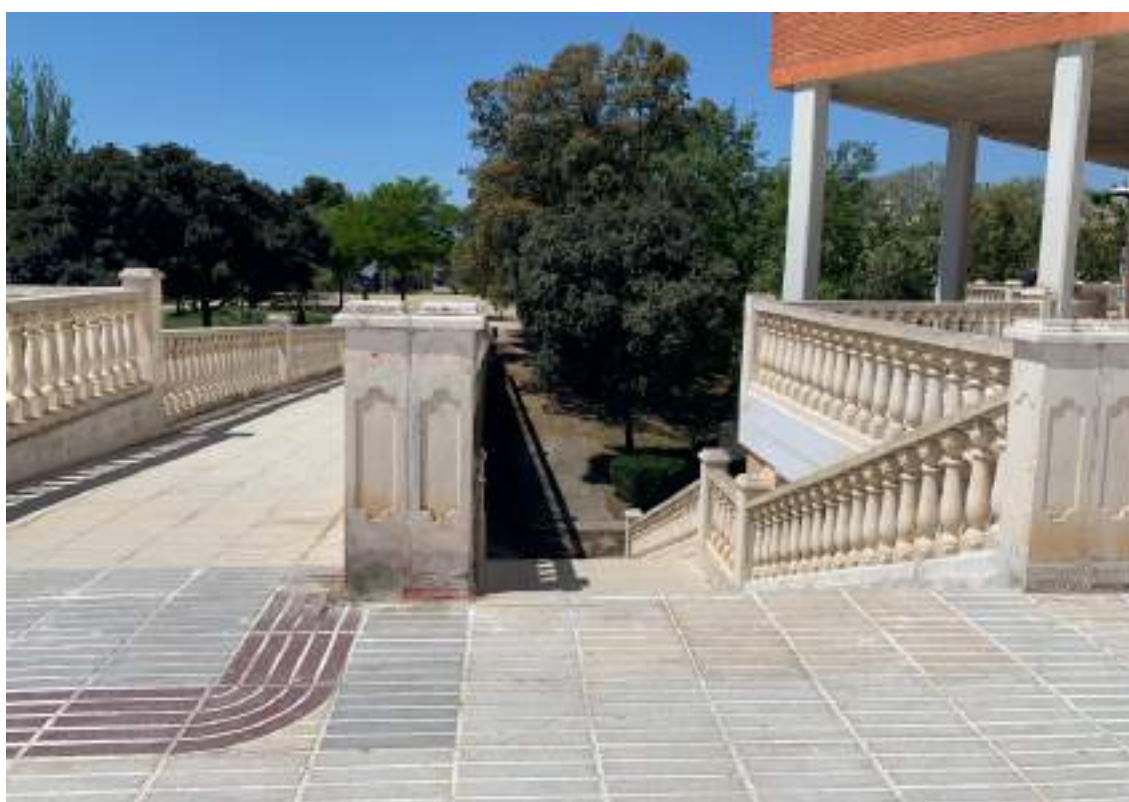
Trobada de coberta amb vestíbul d'habitatges

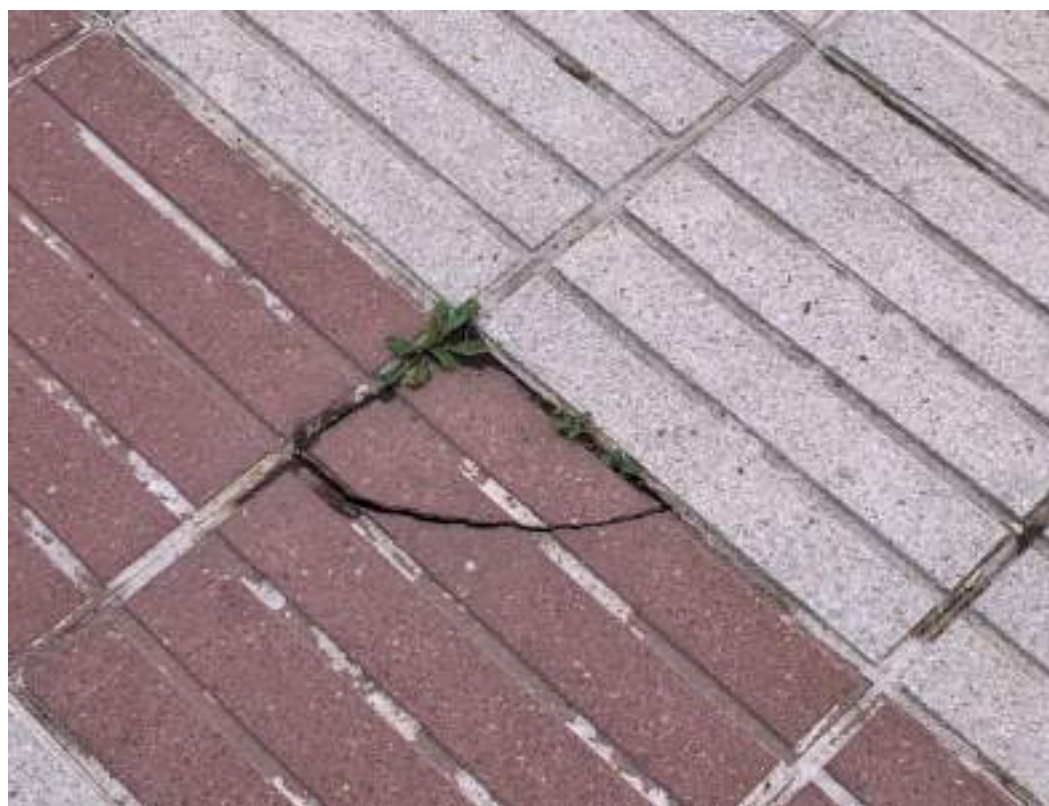
Trobada de coberta amb parament vertical

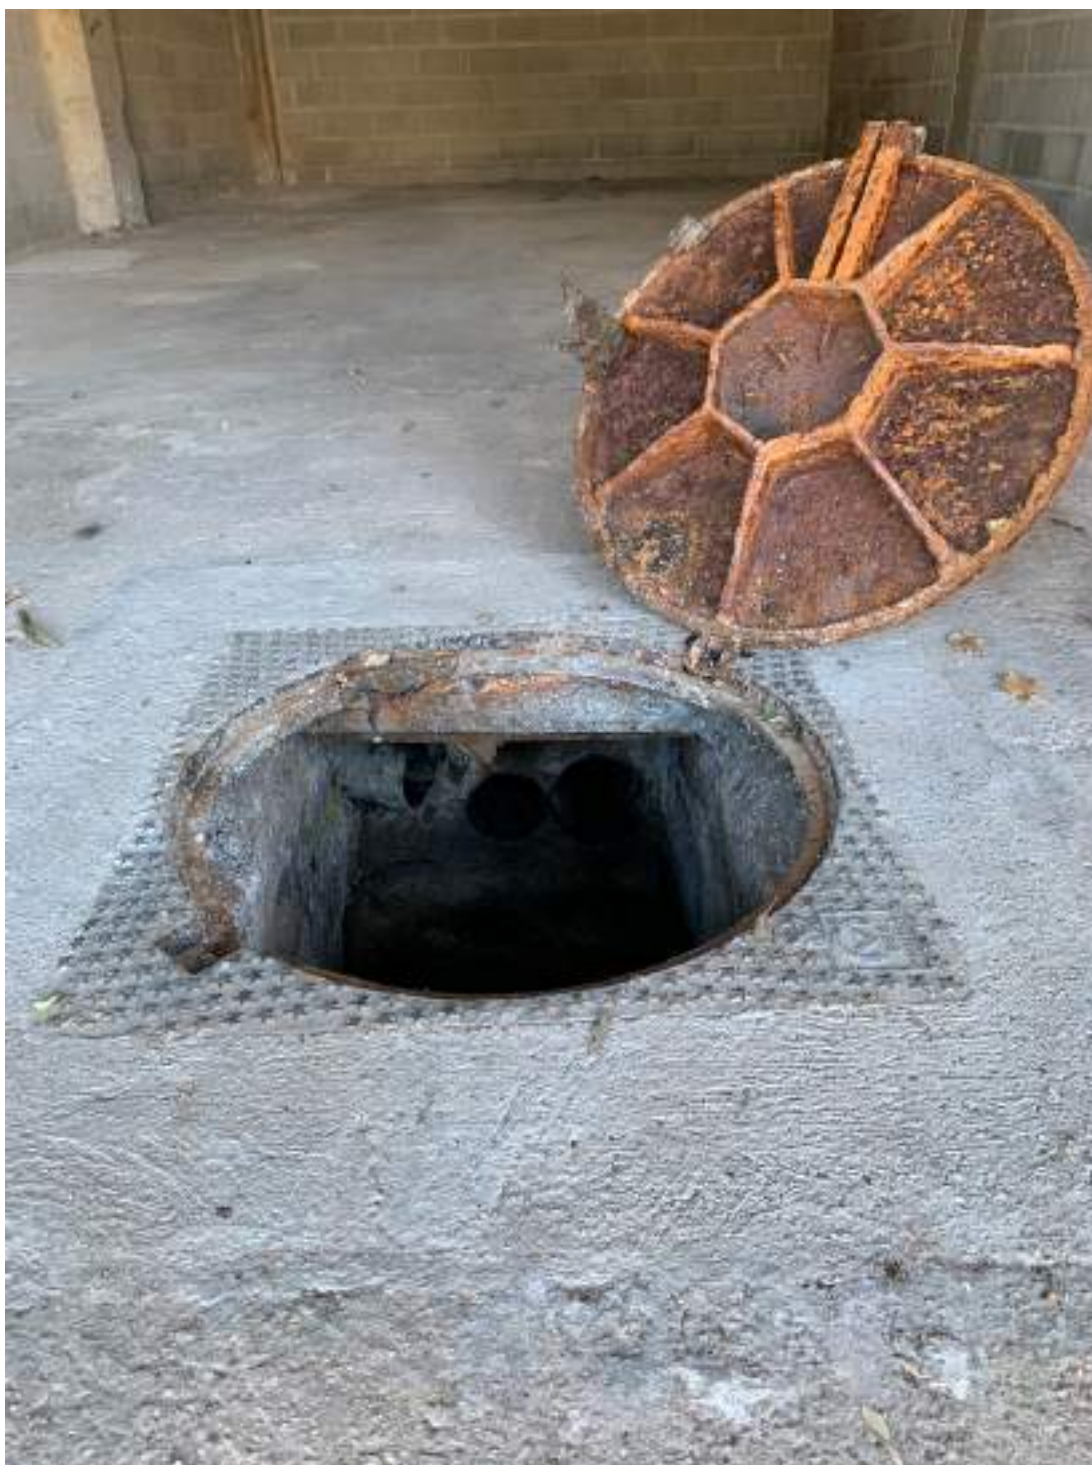
Exemple de situació d'arqueta de pas

A les inspeccions que s'han dut a terme s'han trobat arquetes totalment obturades, altres en procés de degradació i altres amb l'envà intermedi trencat, de tal forma que l'arqueta no executava la funció sifònica.

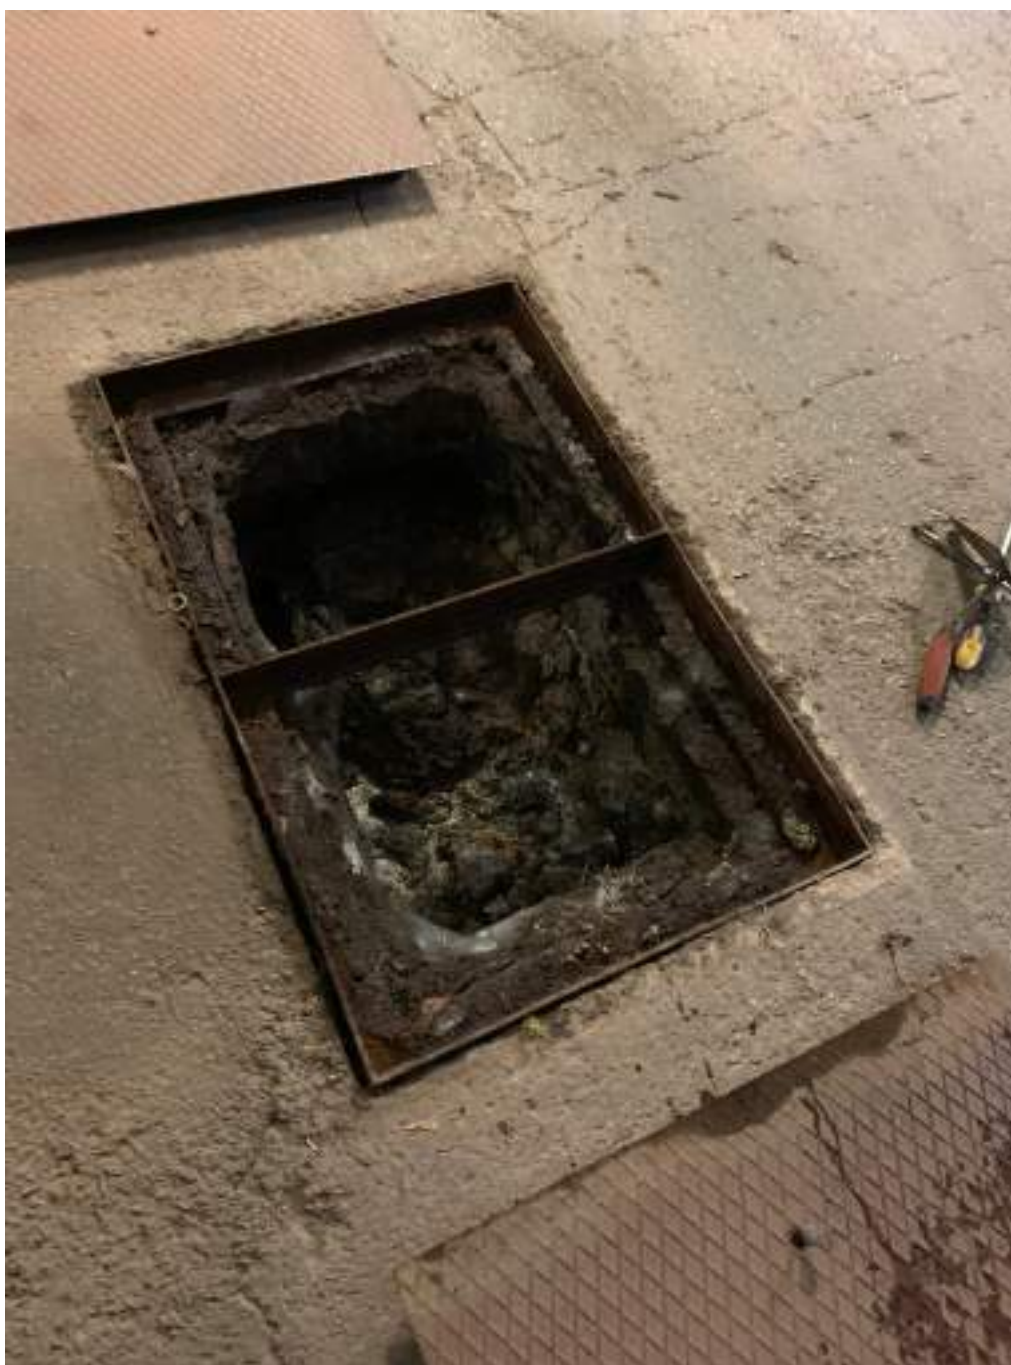
Arqueta de pas inspeccionada

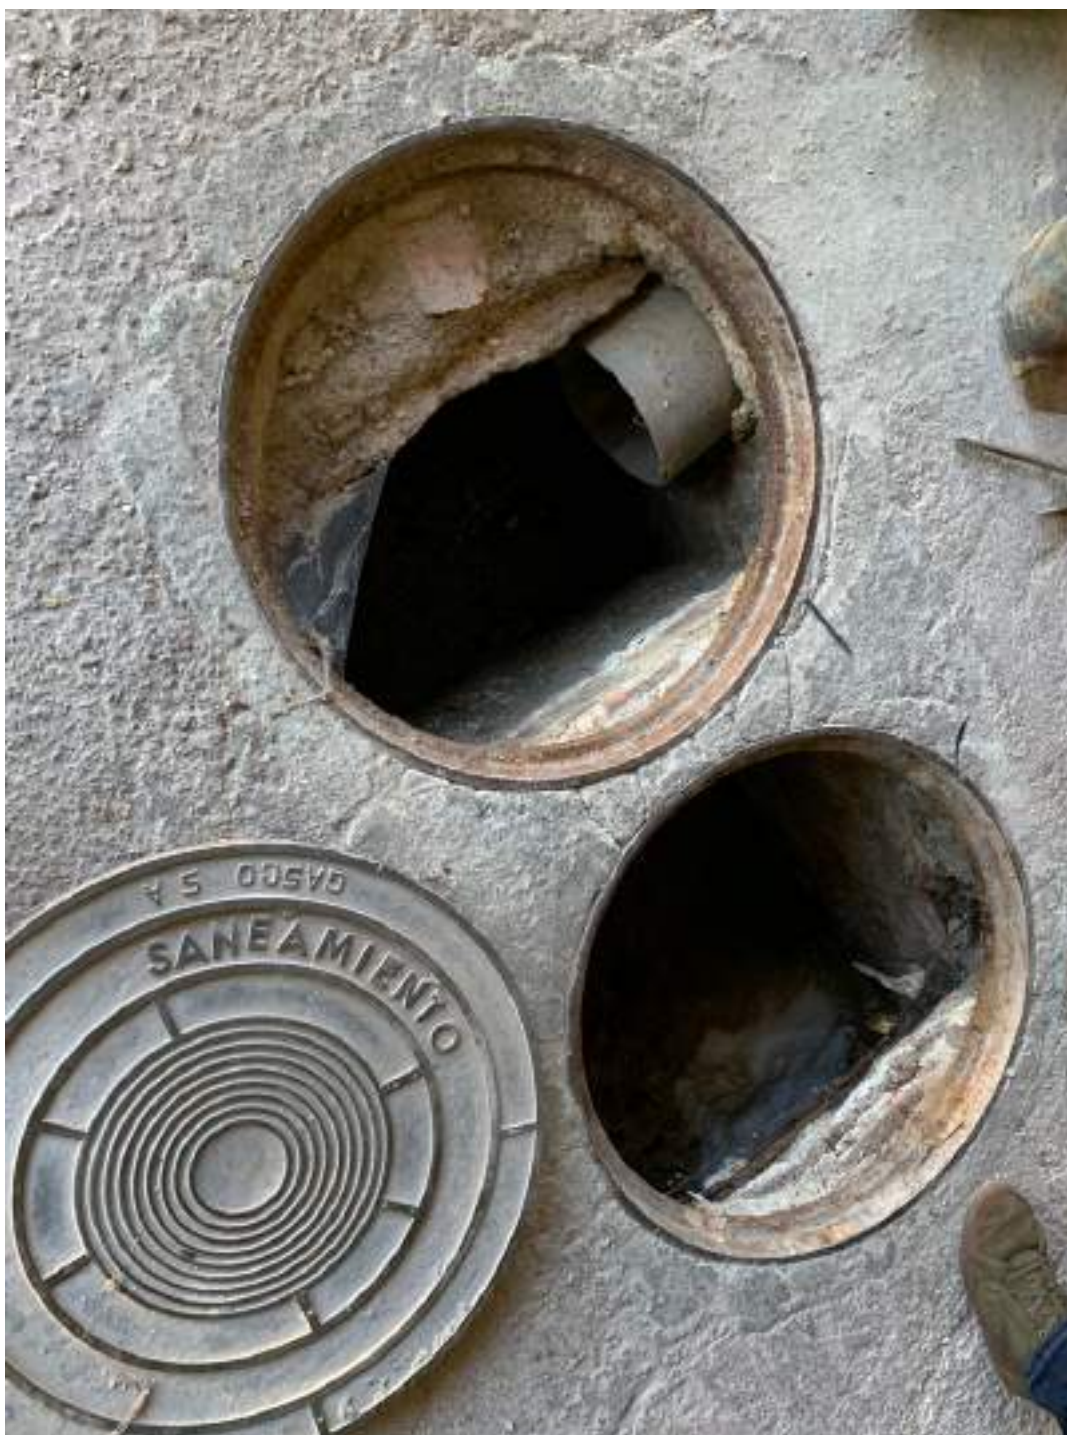
Exemple de la situació d'una arqueta sifònica

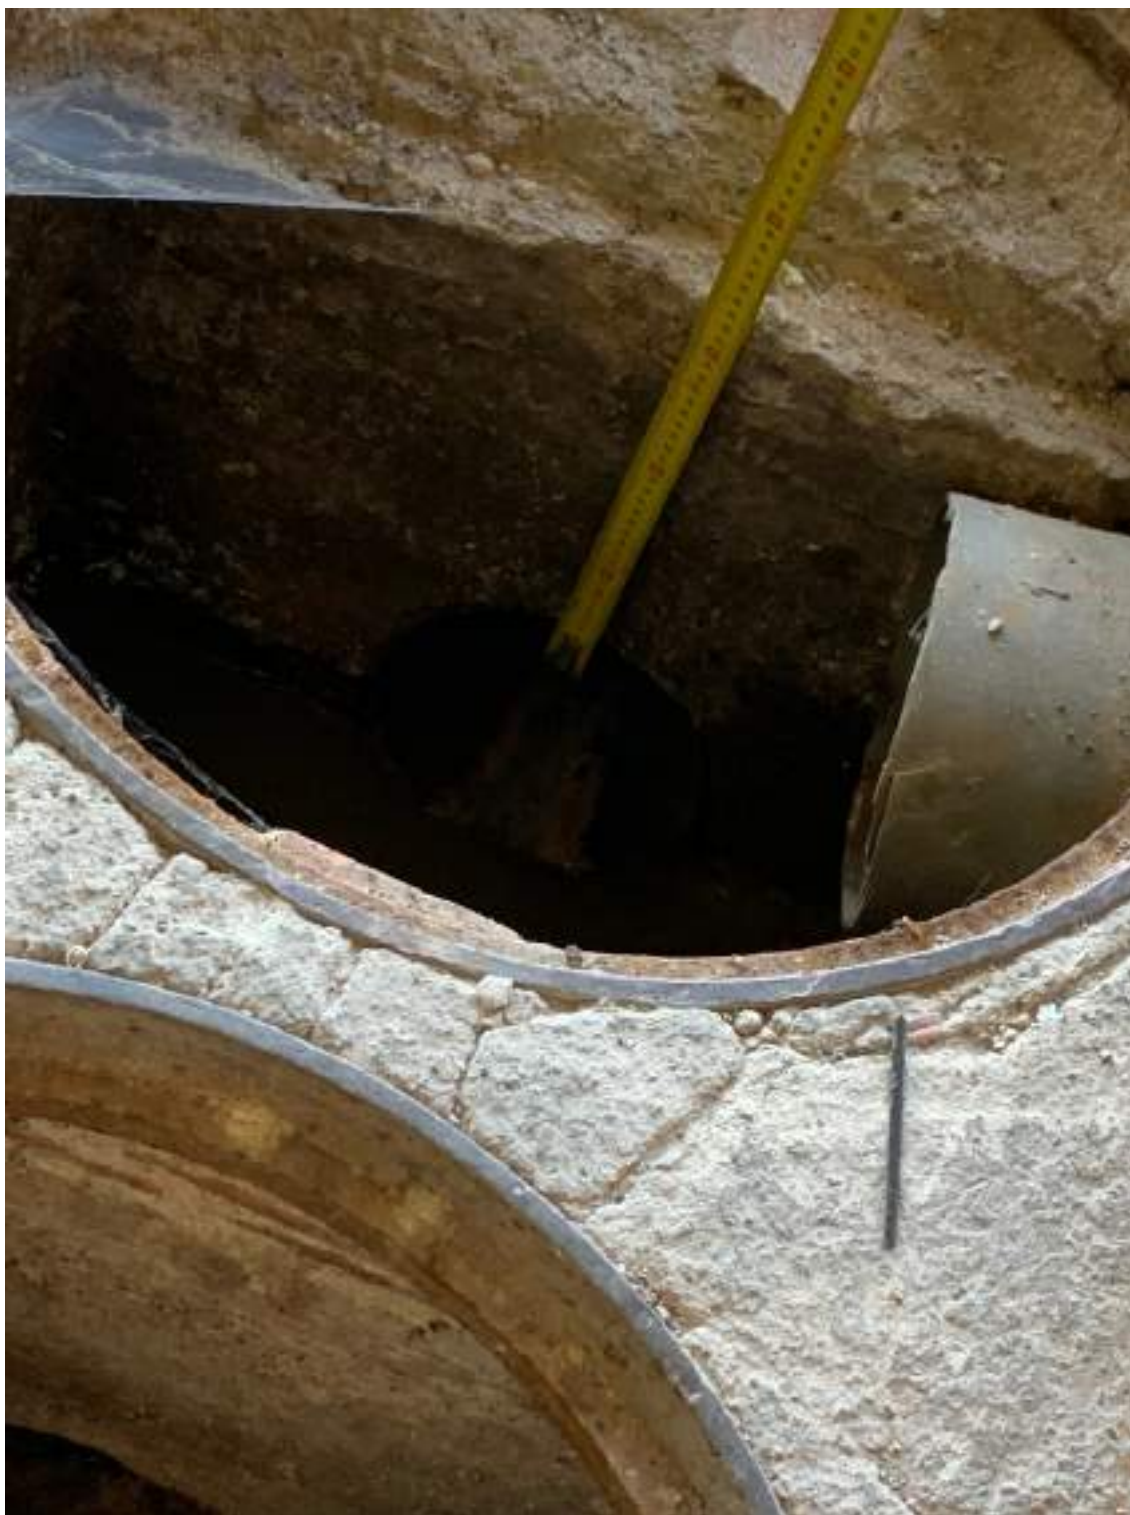
Arqueta sifònica inspeccionada

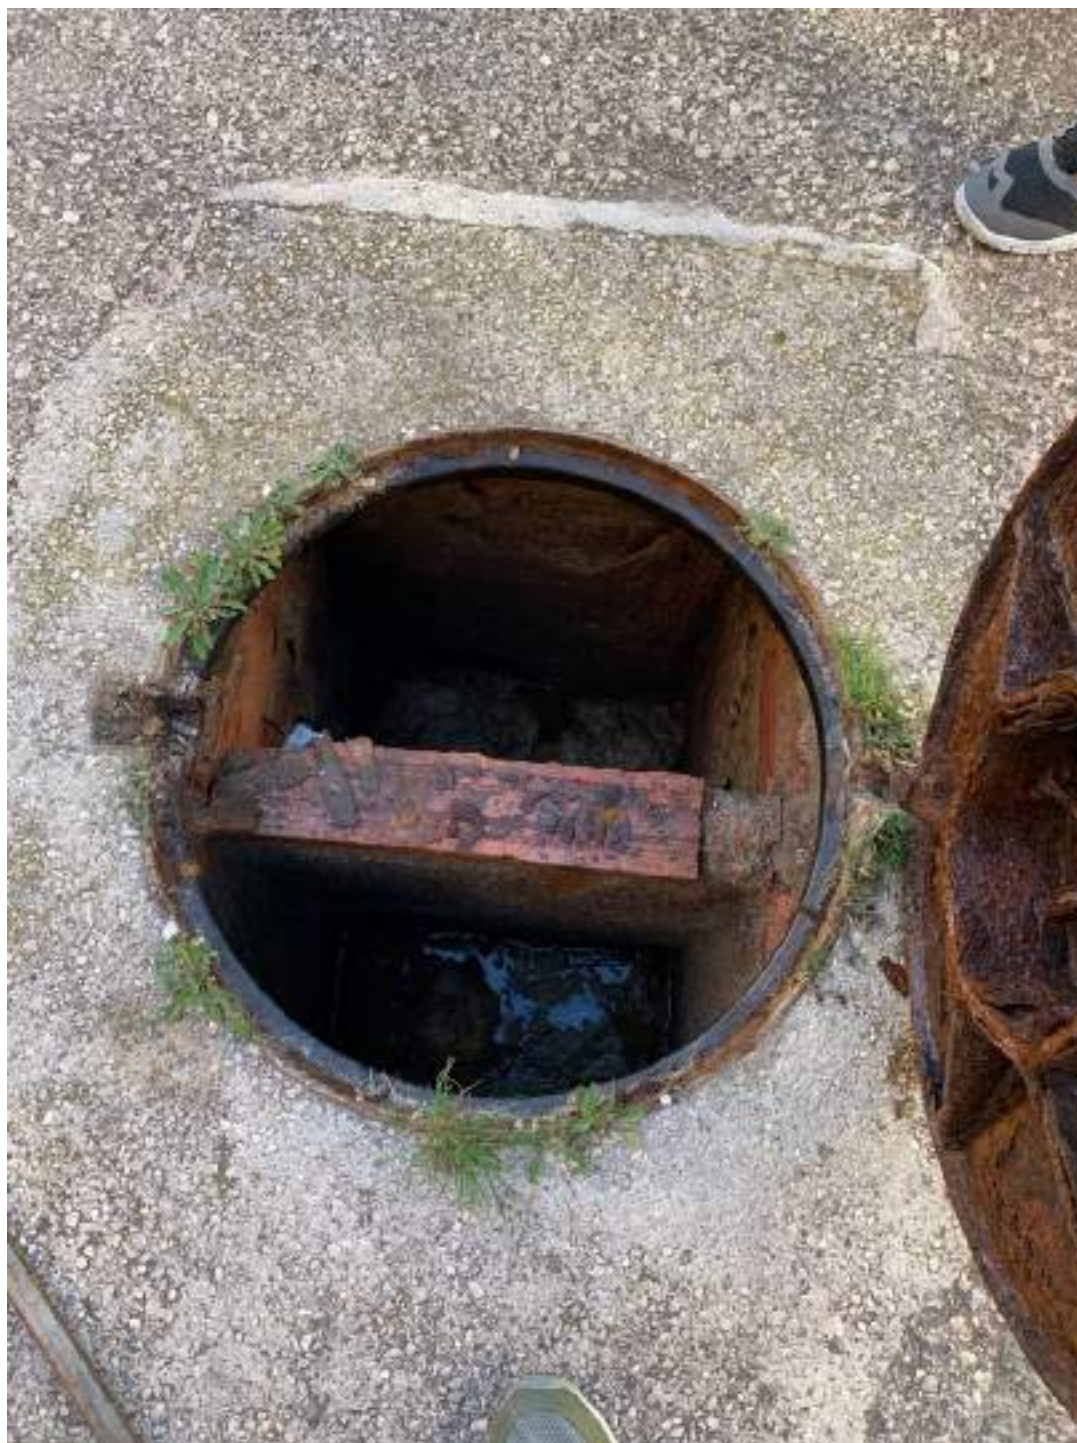
Arqueta sifònica inspeccionada

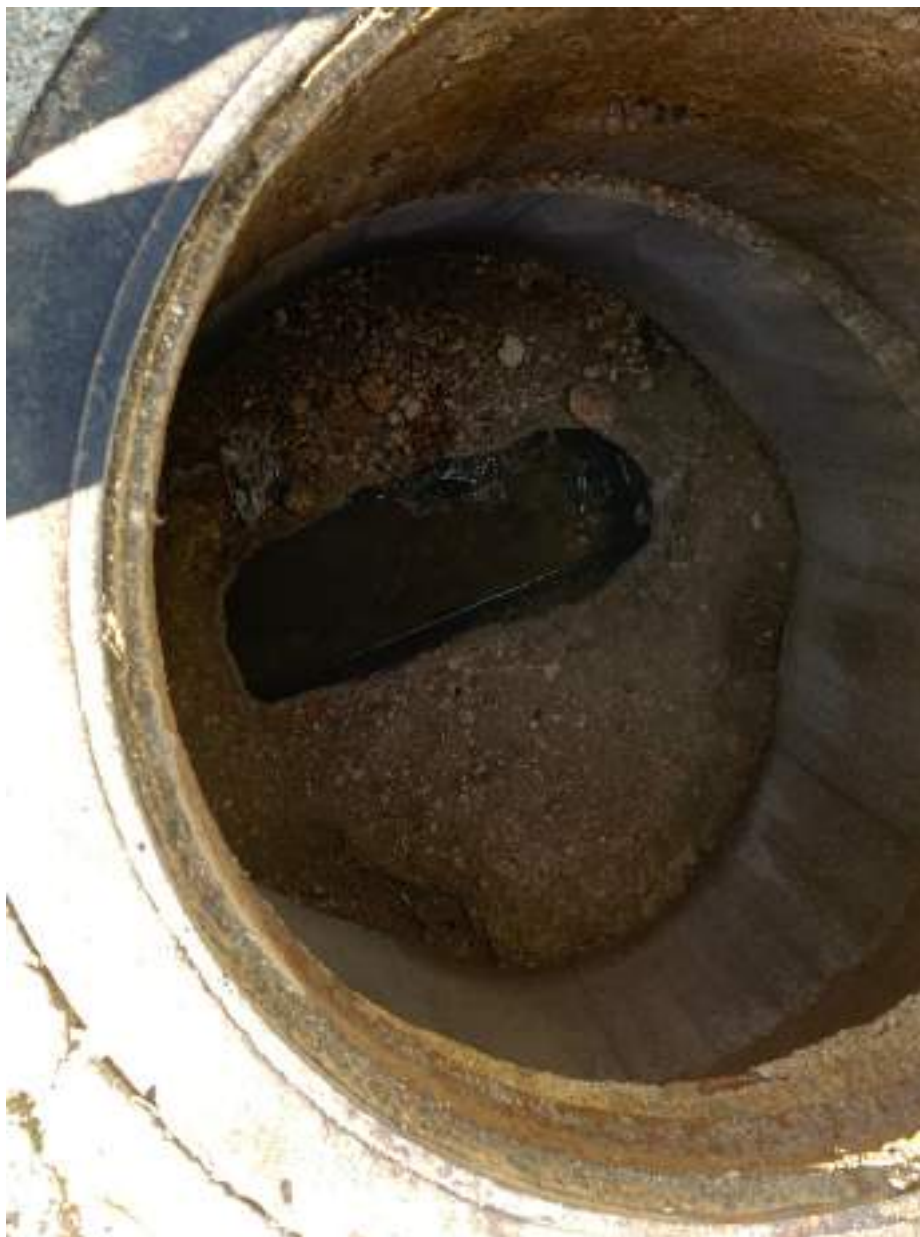
Exemple de la situació d'una arqueta de clavegueram públic

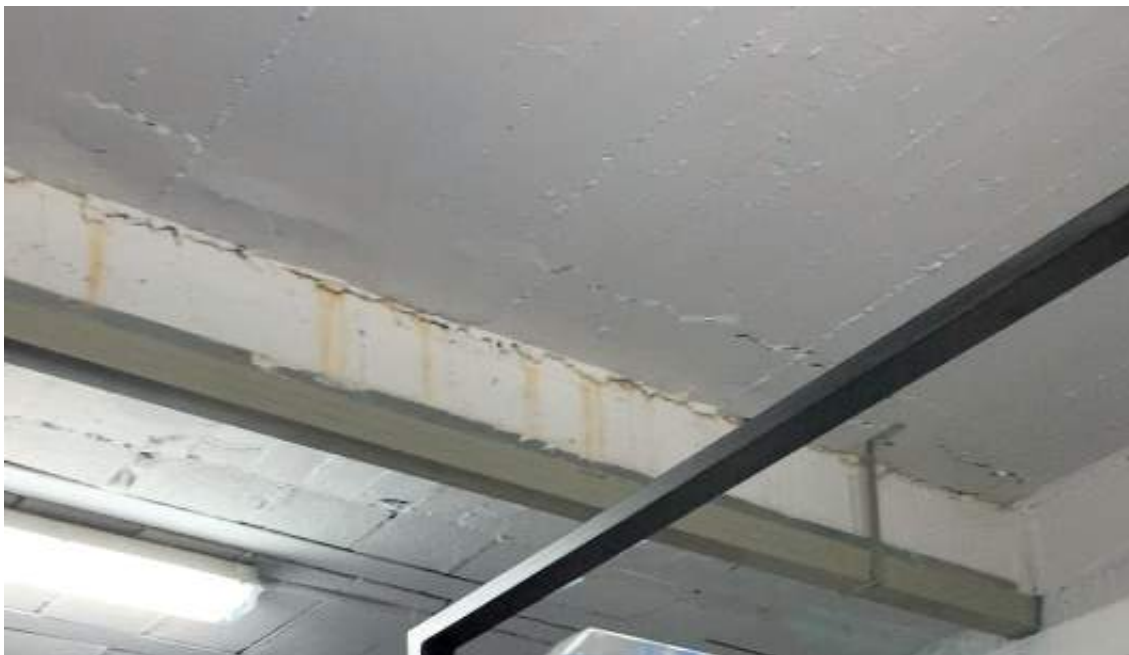
- a) Filtració a sostre (coberta PB): Es localitzen filtracions al sostre coincidint la junta entre la coberta exterior de la planta superior a la trobada amb l'edifici.

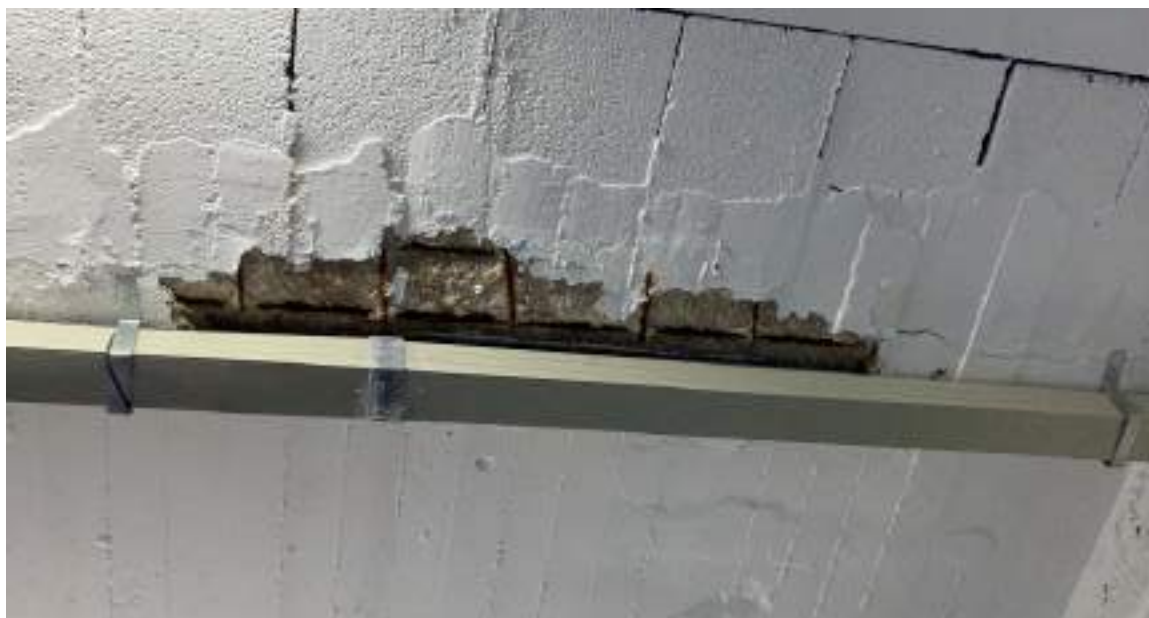
- b) Sostre de formigó armat en mal estat de conservació: Les filtracions del punt anterior han comportat petits desprendiments en el formigó del sostre, propiciant l'oxidació de l'armat i la degradació d'aquesta part de l'estructura horitzontal.

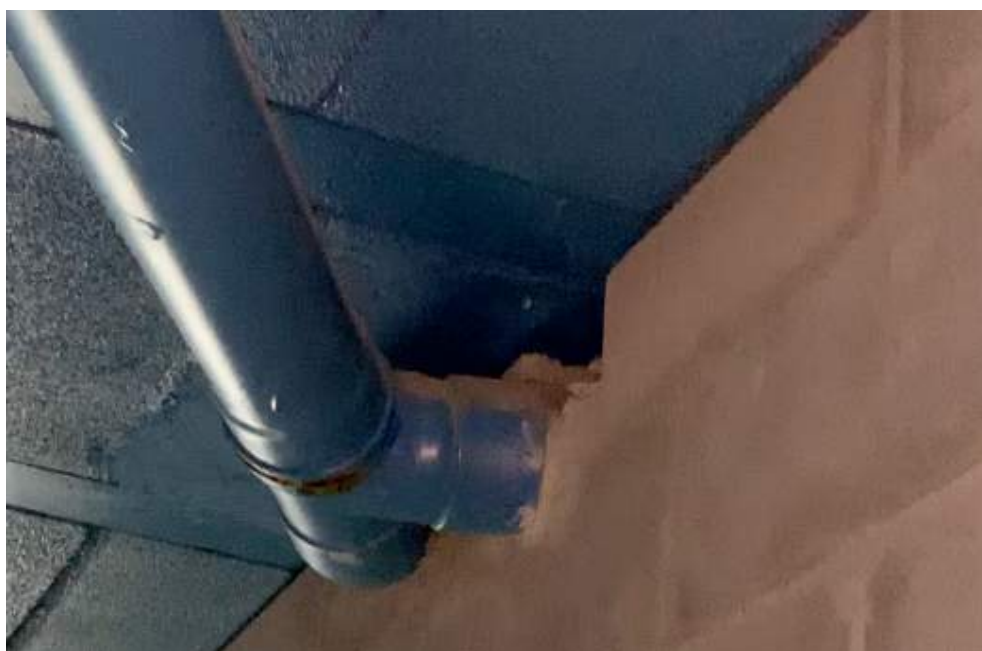
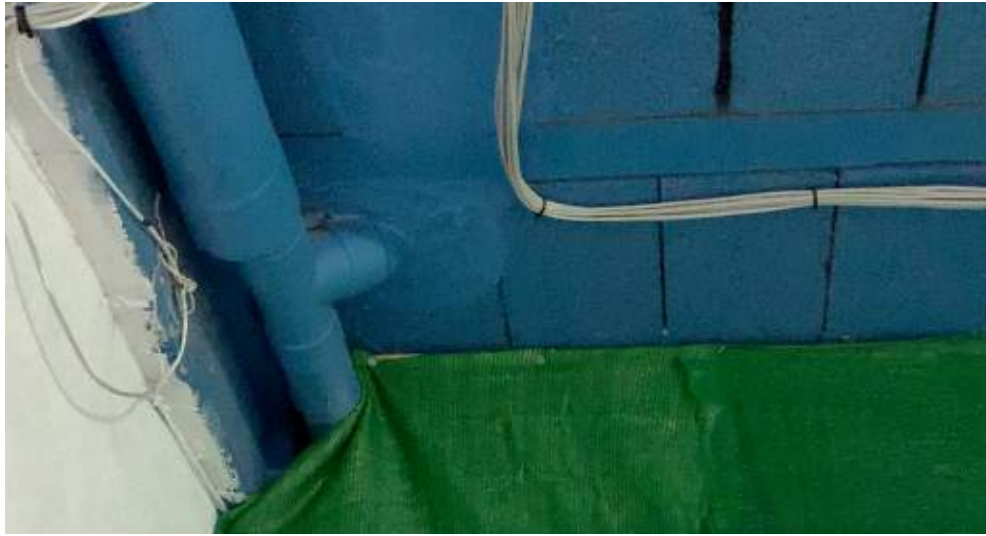
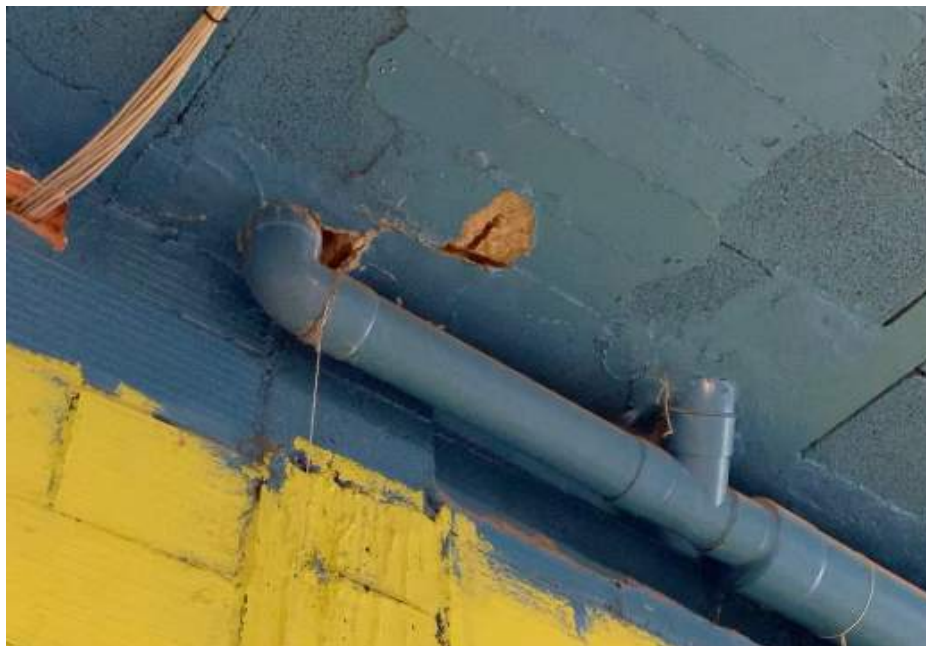
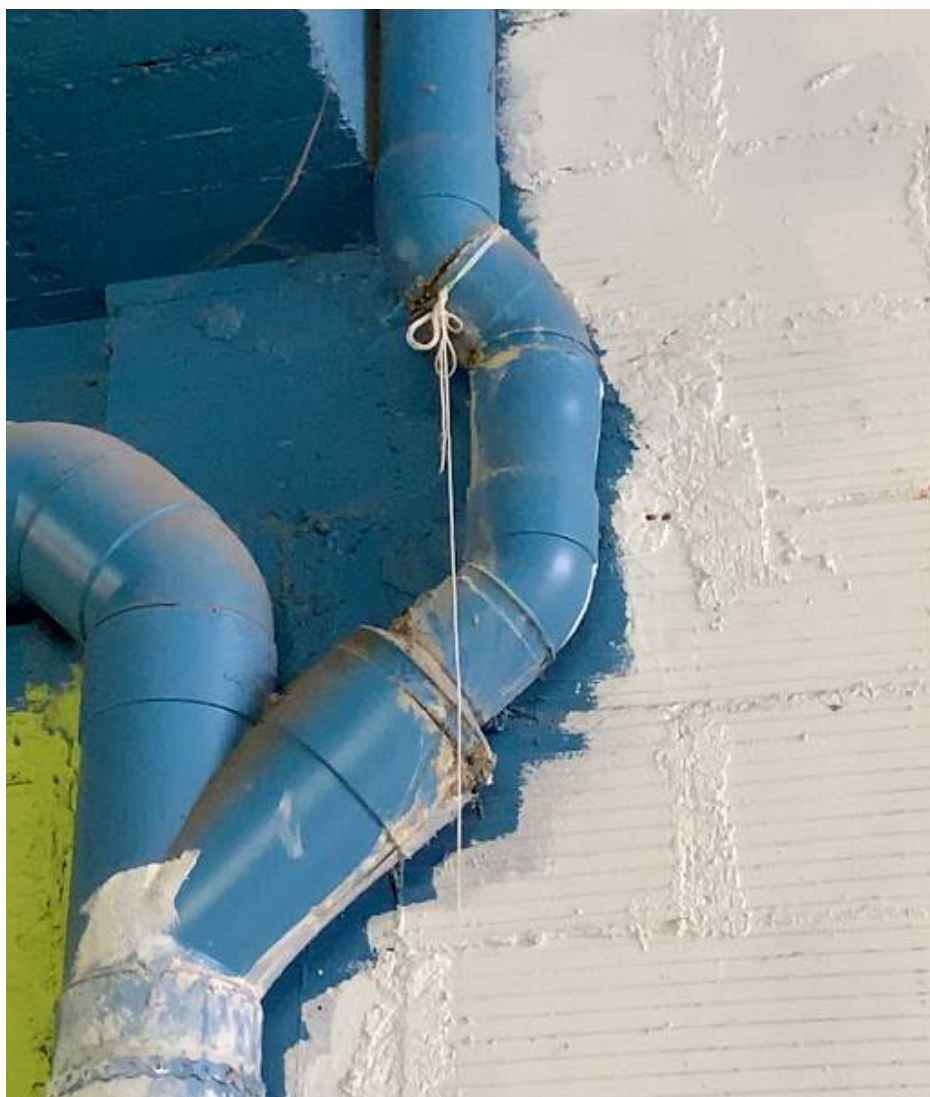
- a) Filtracions i desperfectes a la xarxa de sanejament: S'inspeccionen diferents punts de fuga, filtracions i desperfectes a la xarxa de sanejament, situades a: l'entrada de local, final del local, a zona oculta per tela verda i a sobre de l'escala.

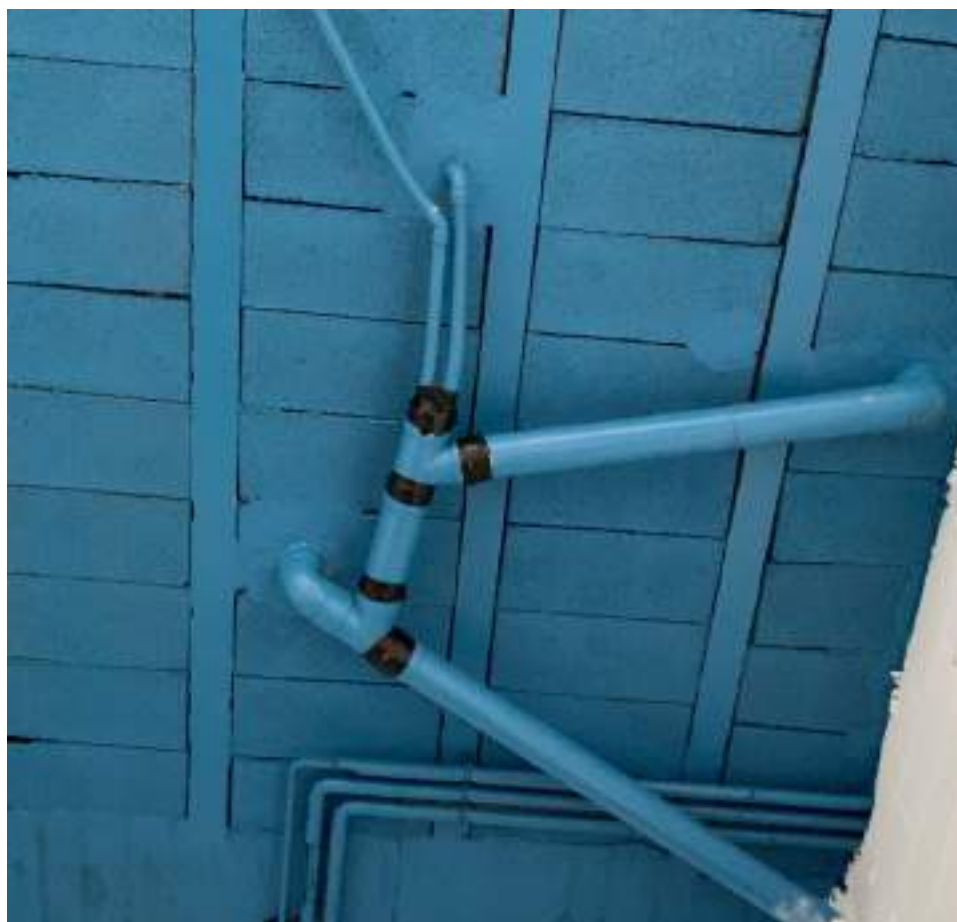
- c) Filtracions i desperfectes a la xarxa de sanejament: S'inspeccionen diferents punts febles i desperfectes a la xarxa de sanejament, on s'han fet reparacions puntuals amb cintes, plàstics, i altres elements.

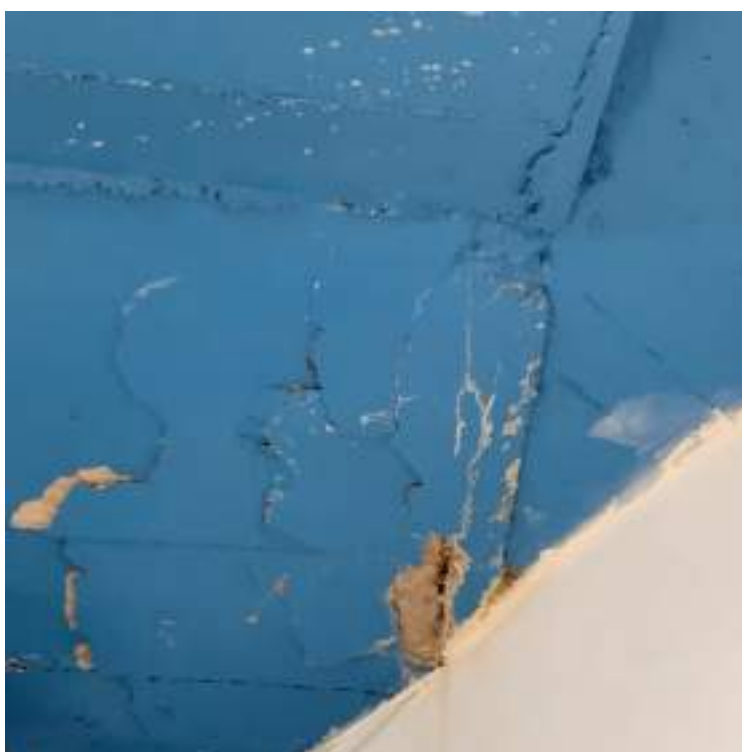
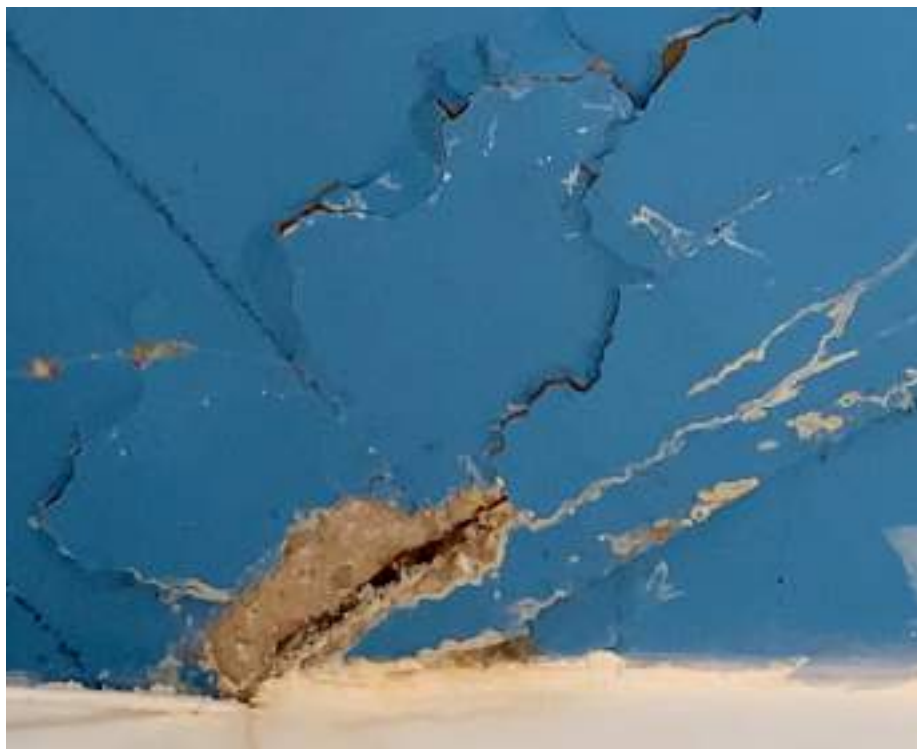
- Llosa de formigó armat malmesa: S'han inspeccionat desprendiments, disgregació i un mal estat de conservació a una zona puntual del sostre corresponent a la llosa de l'escala (exterior). S'inspecciona part de l'armat amb presència d'òxid i corrosió.

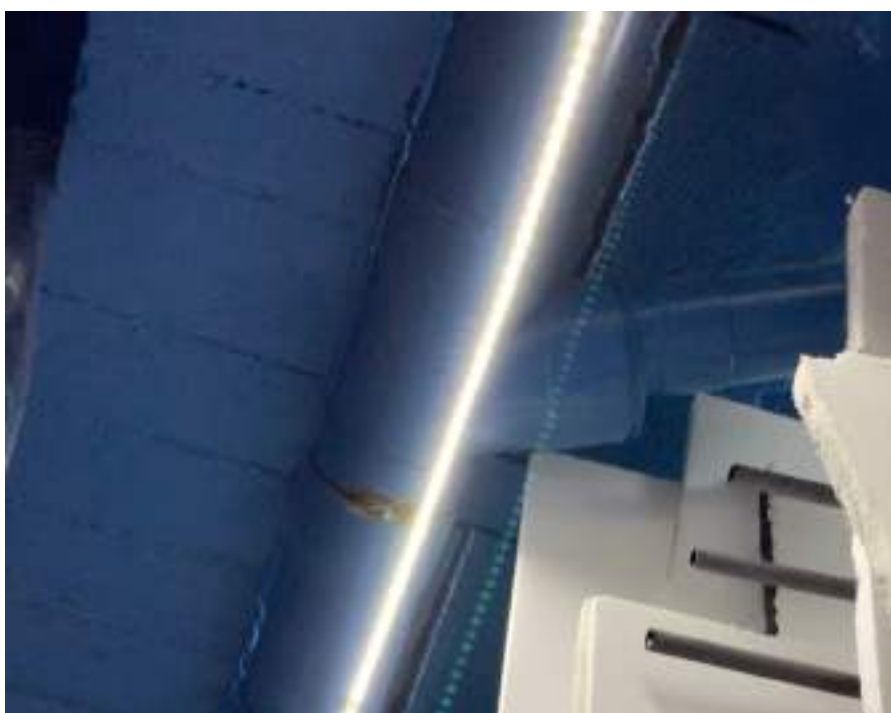
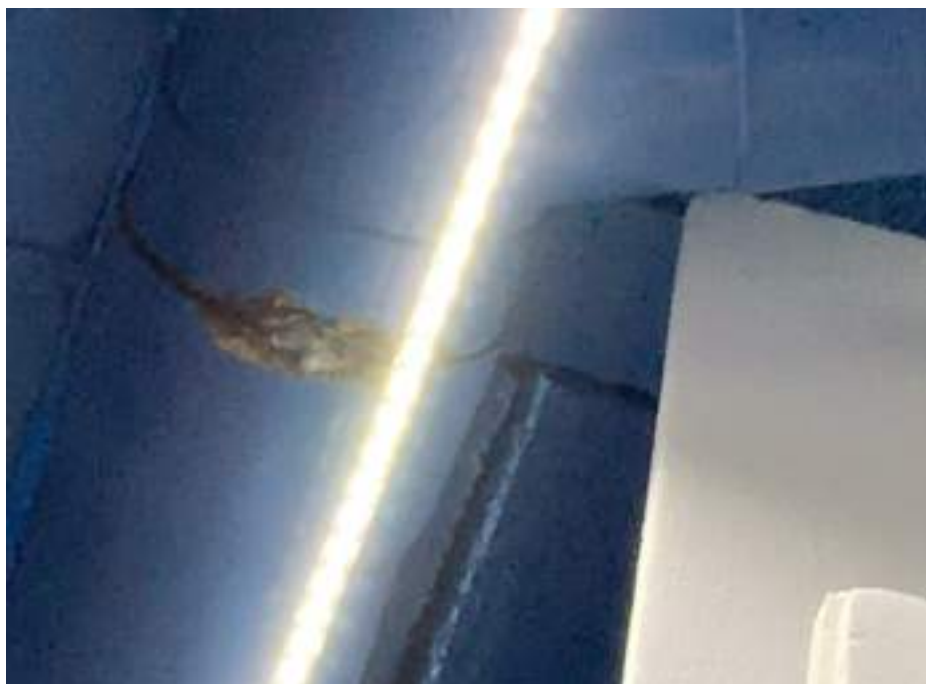
b) Filtracions i desperfectes a la xarxa de sanejament: S'inspeccionen diferents punts de fuga i filtracions a la xarxa de sanejament, concretament al col·lector penjat del sostre de l'entitat.

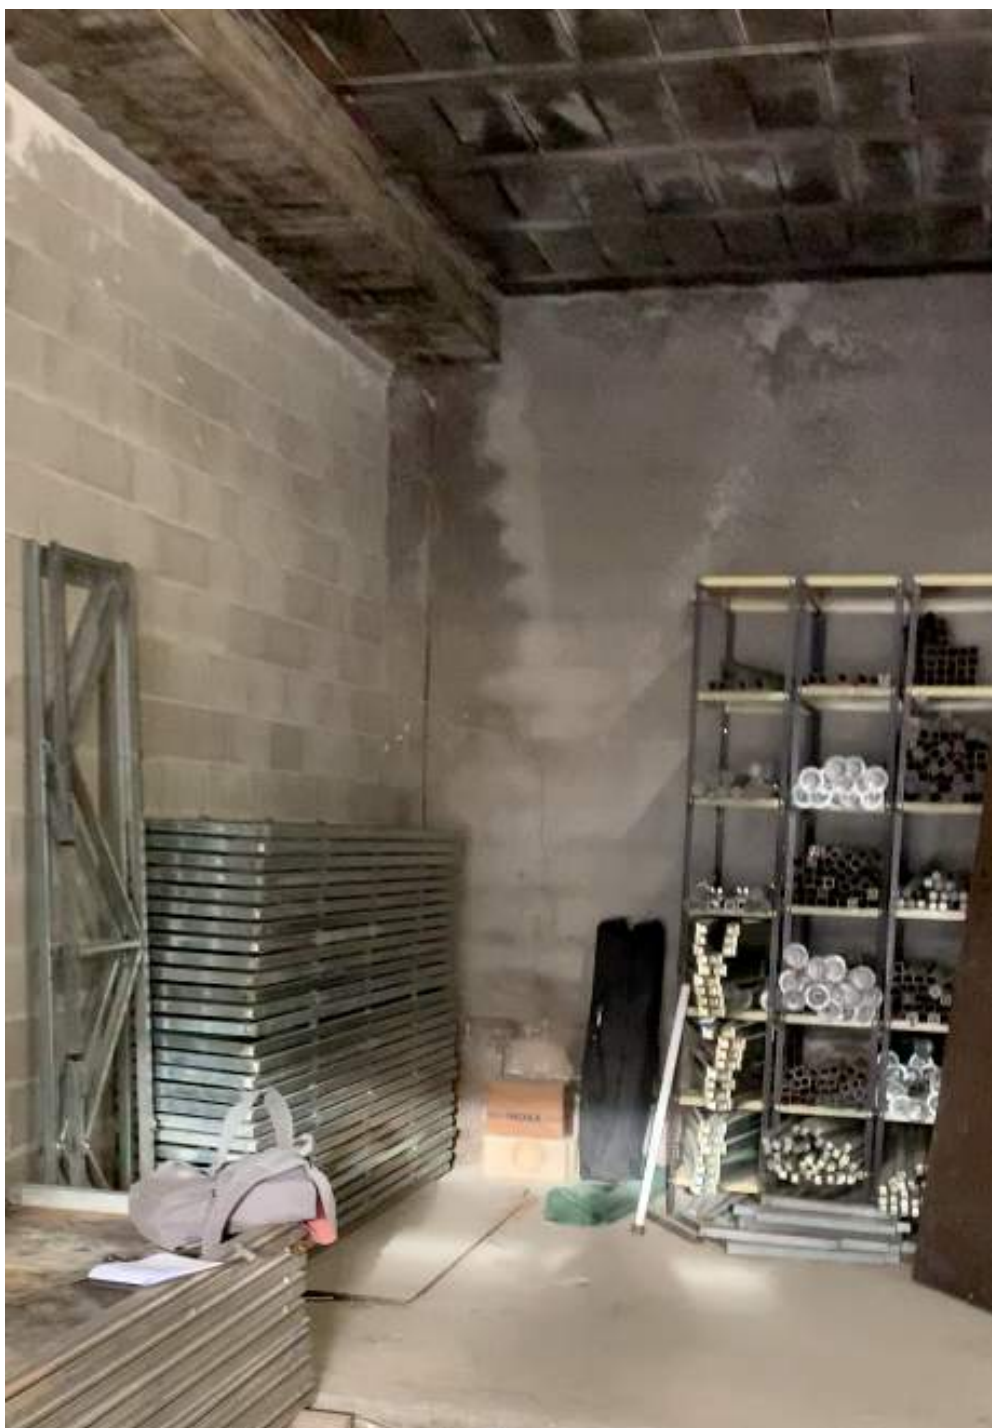
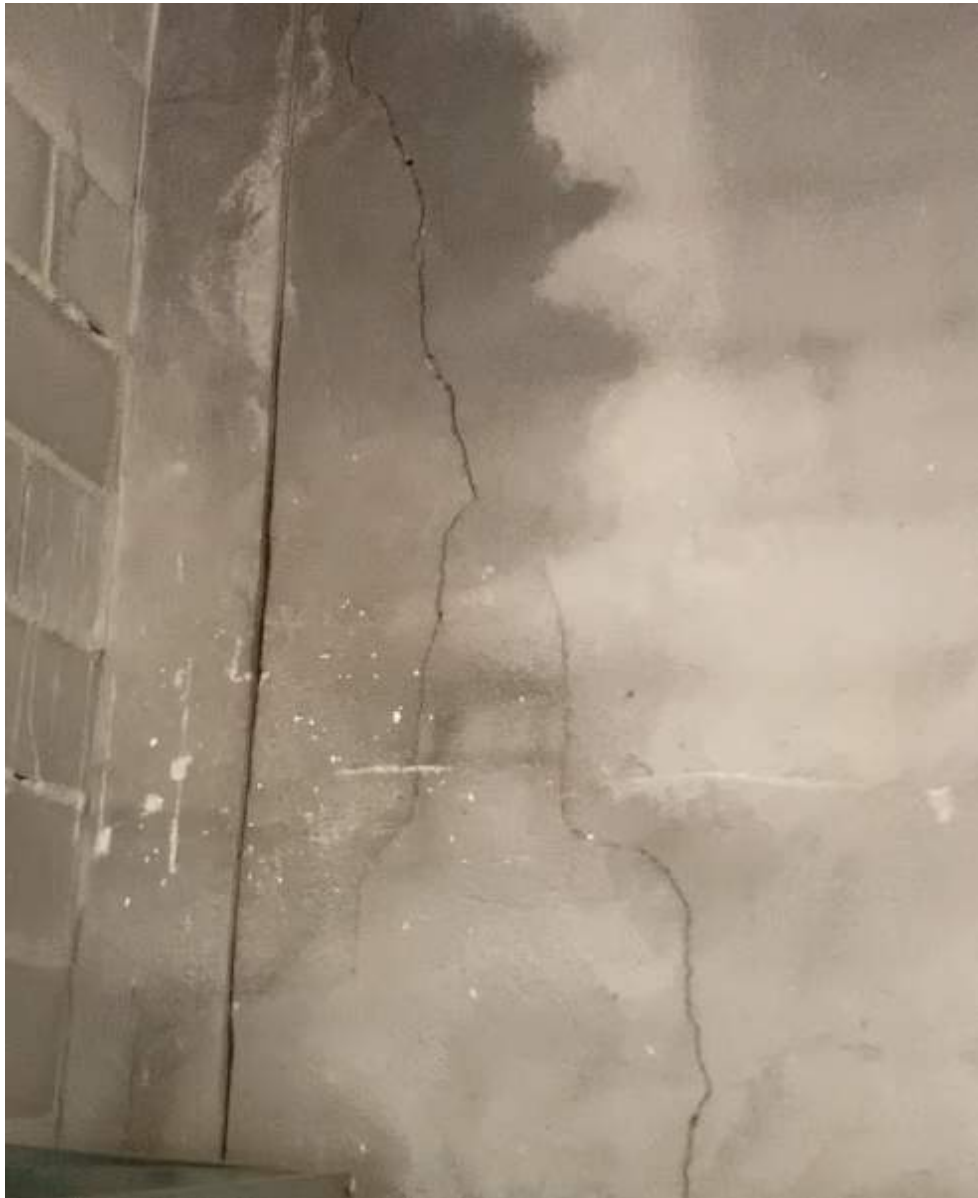
- b) Filtracions a sostre i paret: S'inspeccionen taques d'humitat i filtracions a la part posterior del local. No s'ha pogut comprovar si la taca d'humitat es actual o d'una patologia reparada. Es detecten esquerdes a la paret de tancament de blocs de formigó.

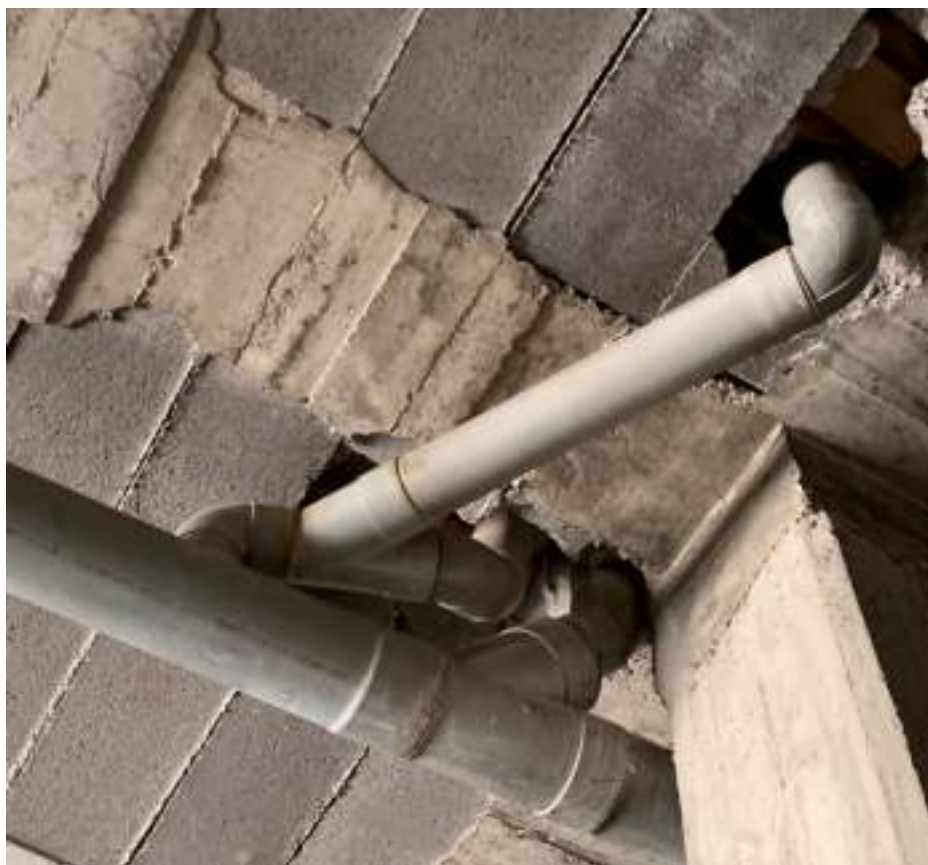
- a) Filtracions i desperfectes a la xarxa de sanejament: S'inspeccionen diferents punts febles i desperfectes a la xarxa de sanejament, on s'han fet reparacions puntuals.
