**ACTUACIONS DE REPARACIÓ I  
REHABILITACIÓ AL CONJUNT “UA1”  
NUCLI URBÀ DE LES ROQUETES**

PROJECTE  
I ESTUDI DE SEGURETAT I SALUT

SANT PERE DE RIBES

ESTUDI DE DANYS I PATOLOGIES PRESENTS A LES EDIFICACIONS AÏLLADES  
DEL CONJUNT "UA1" DEL NUCLI URBÀ DE LES ROQUETES.

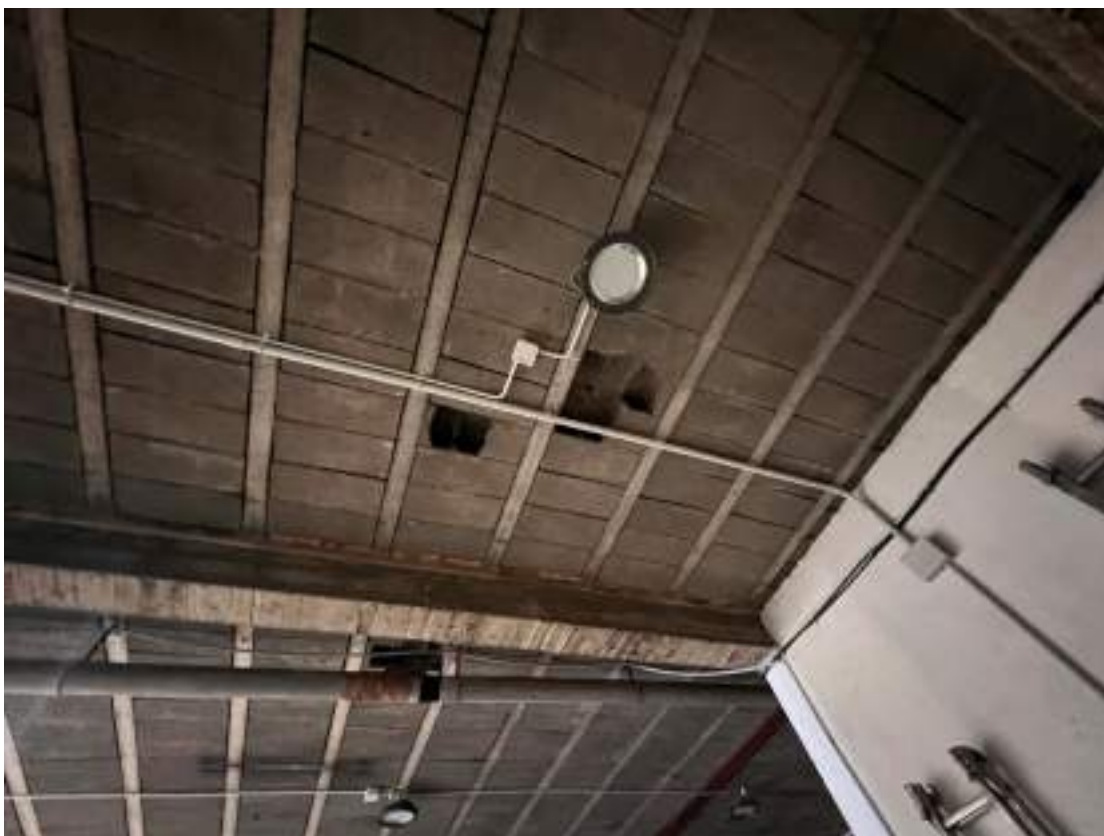
*A la visita de setembre de 2.023 es constata que les filtracions s'han agreujat i s'han a dut a terme altres reparacions puntuals no efectives. També es localitzen revoltons trencats al sostre, aparentment els mateixos que es van detectar a l'informe de 2.019.*

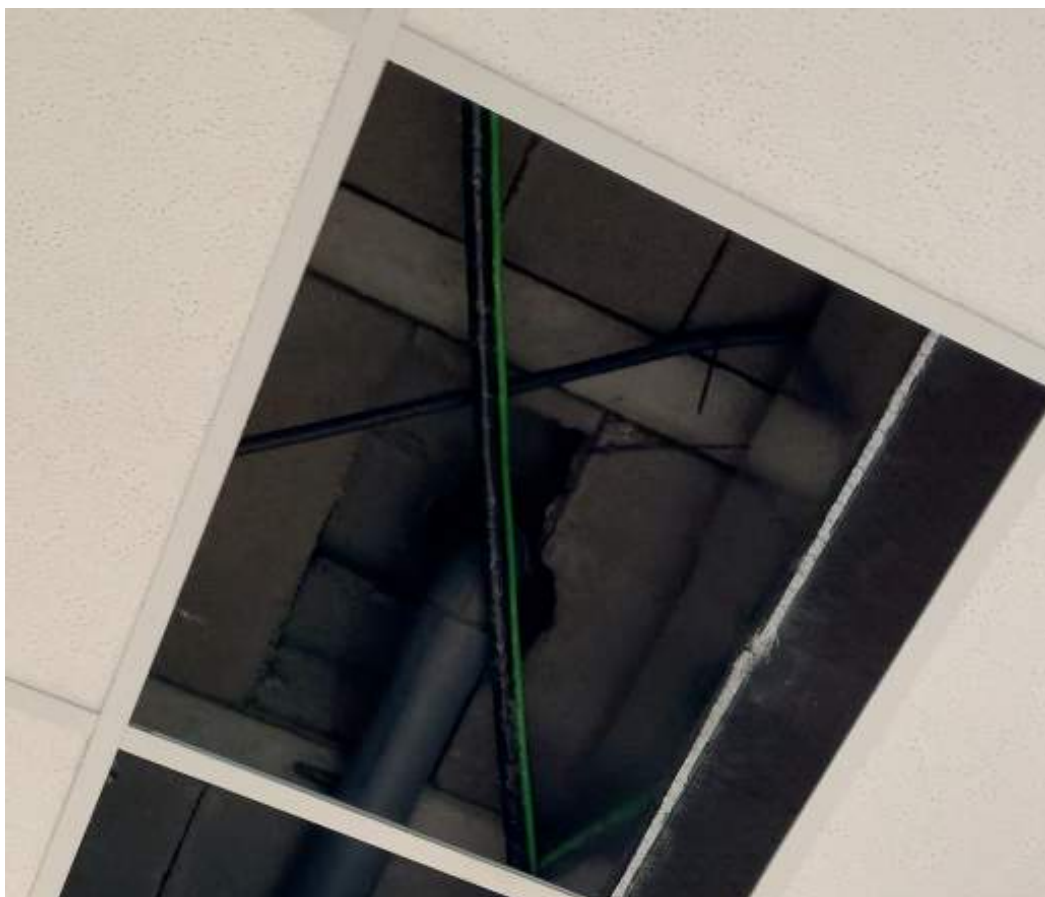
- Filtracions i desperfectes a la xarxa de sanejament: S'inspeccionen diferents punts febles i desperfectes a la xarxa de sanejament que provoquen filtracions a l'interior del local.

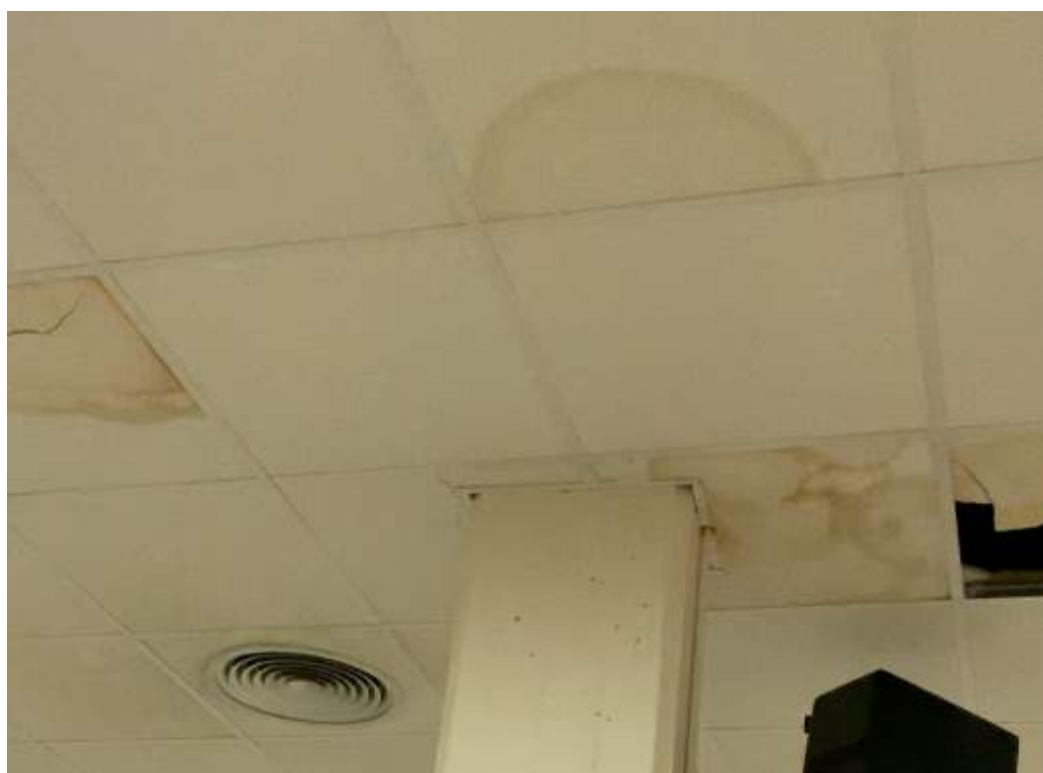
- b) Filtració a sostres: Es localitzen filtracions abundants de forma generalitzada al sostre de les diferents estances i aules del centre cívic. Aquestes son degudes a la manca d'estanqueïtat de la coberta de planta baixa.

Les sales més afectades son: Sala sol, sala mercuri, magatzem del bar, banys del bar i sala d'actes.

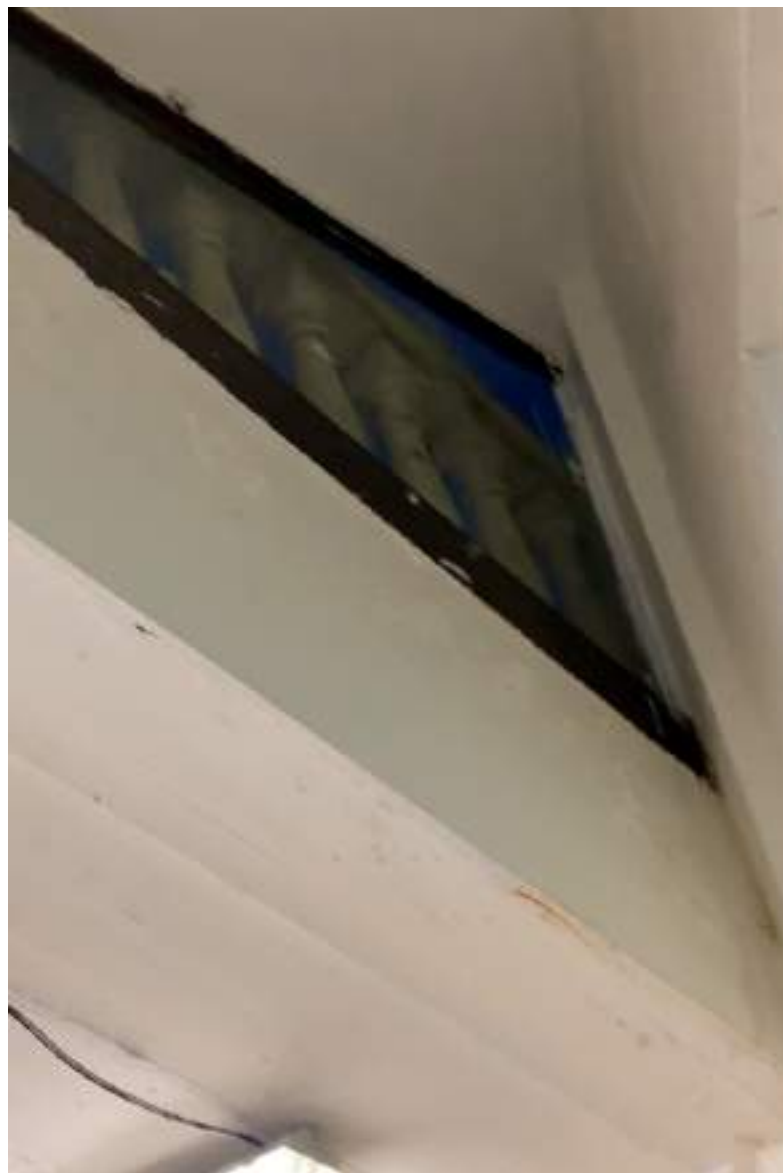
- c) Filtració a obertura: Es localitza una filtració puntual a la trobada entre la llosa de l'escala exterior (al costat de les balustres) i la finestra.

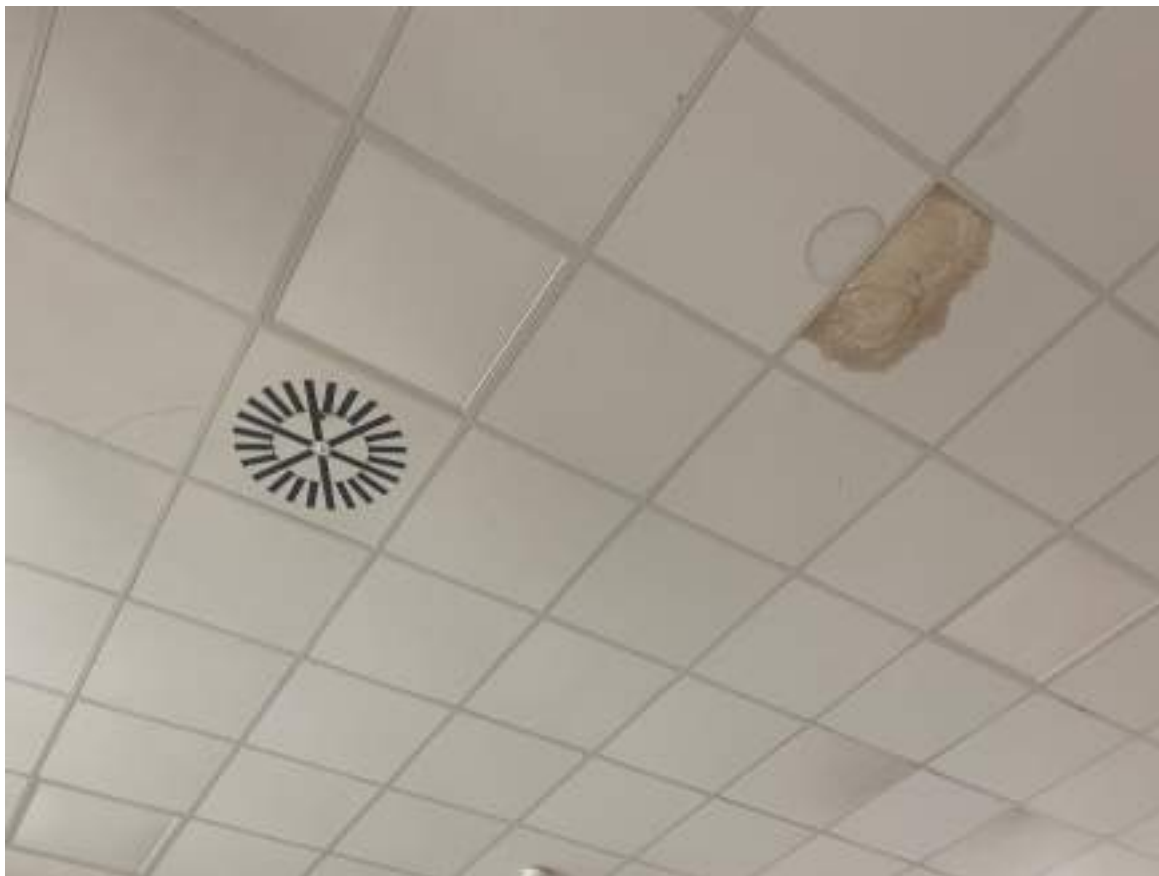
6.- Sol: S'ha instal·lat una safata entre el cel ras i el sostre, que recull l'aigua i la direcciona a un cubell.

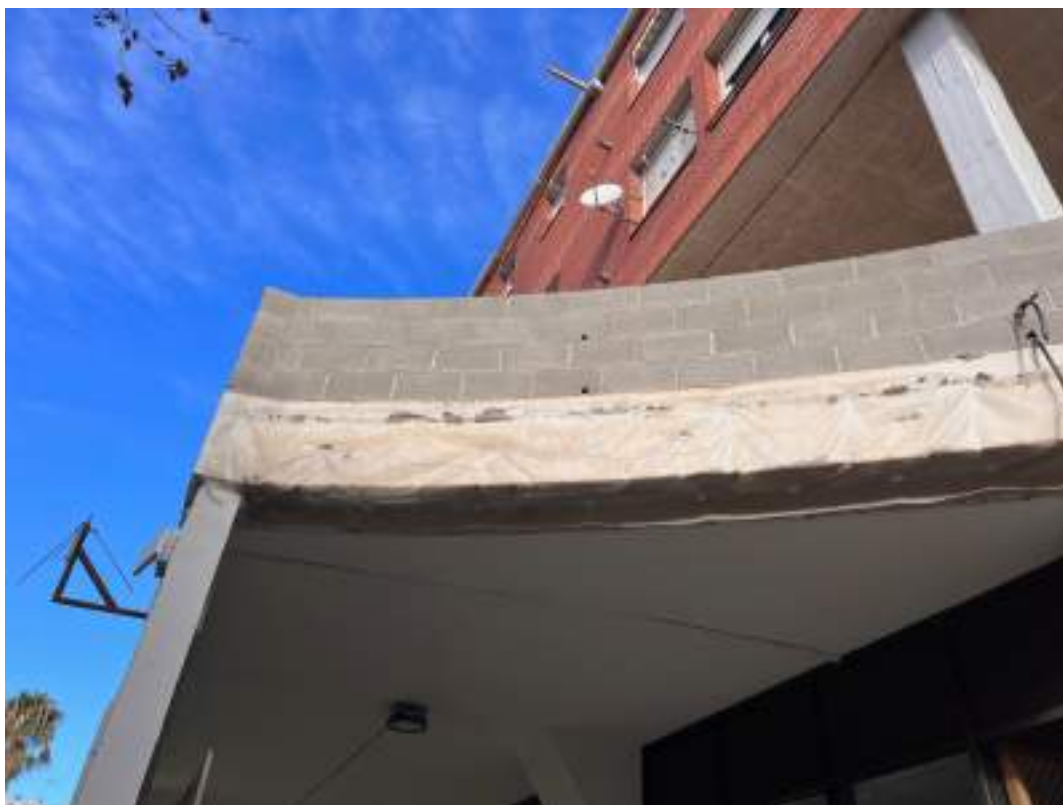
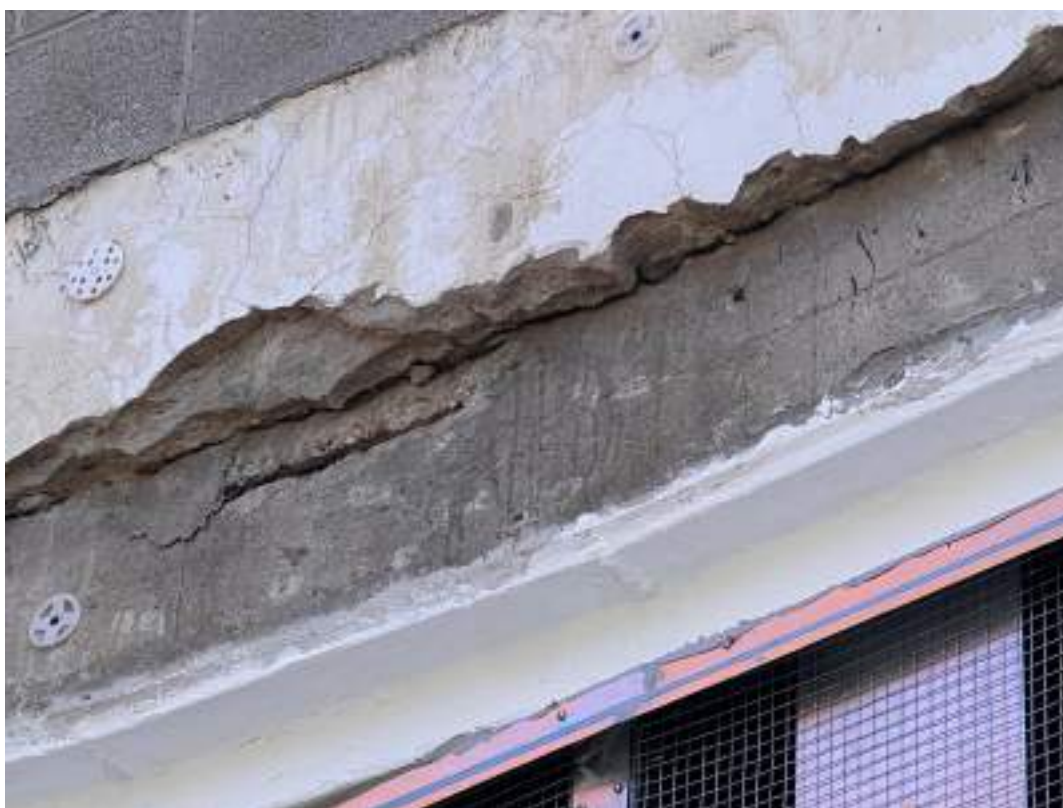
Cantells de forjat a rehabilitar

Es procedirà a rehabilitar el revestiment del cantell de forjat de la façana orientada al parc, a la trobada de totes les tribunes, que actualment presenten mal estat de conservació, fissures i altres danys. Es prescriuen les actuacions necessàries per rehabilitar-ho, a partir del repicat i extracció de revestiment existent, posterior emparxat i sanejat de cantell de forjat, passivant i protegint els armats que restin visibles, posterior arrebossat de morter de remolinat, i pintat de tota la superfície.
