**DOCUMENTACIÓ GRÀFICA DEL CONJUNT MEDIEVAL DE BRIOLF**

Maig de 2023

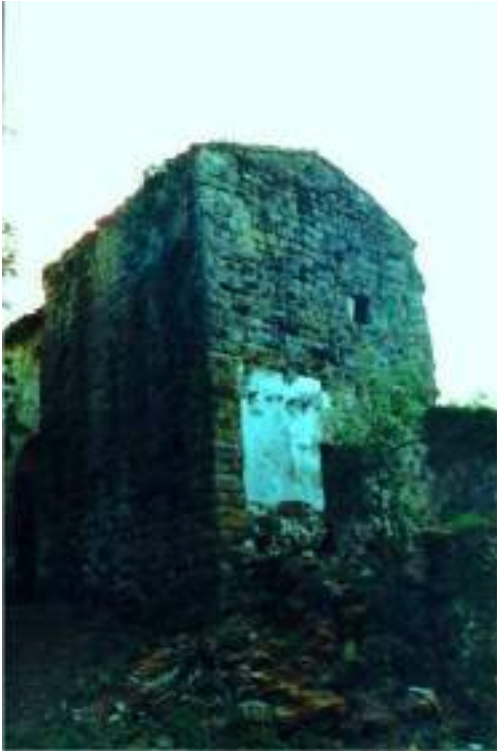
La torre – façanes nord i oest

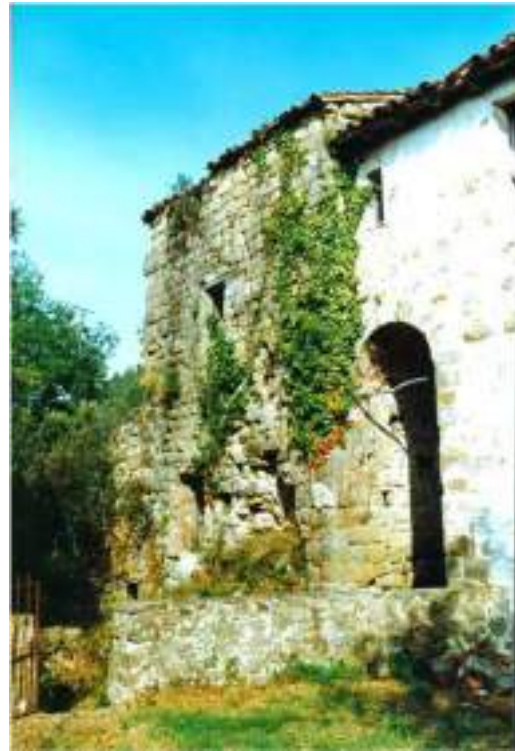
La torre i la rectoria – façana sud

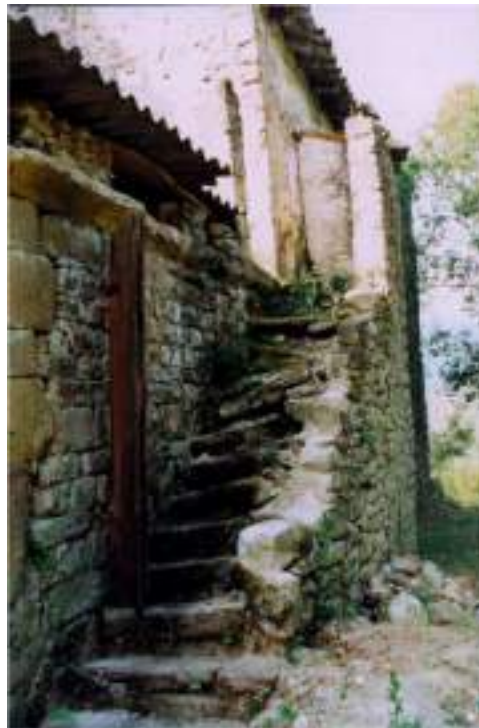
L'escala d'accés a la rectoria

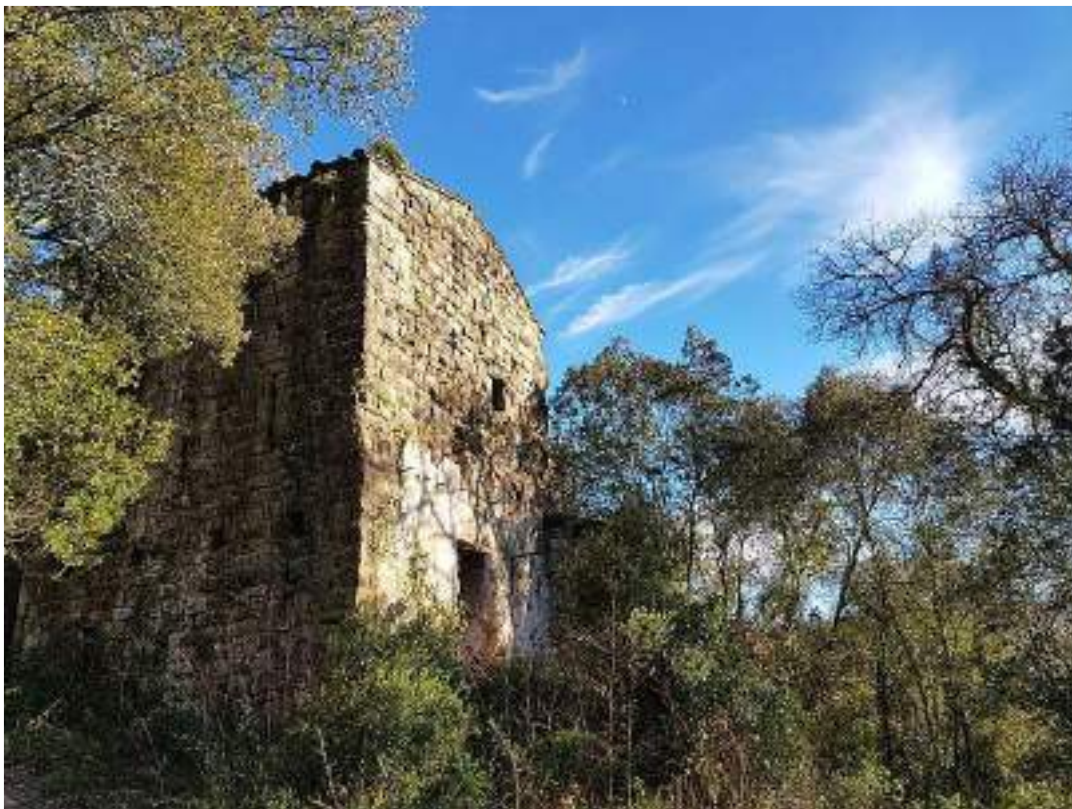
- . Els edificis annexes a la torre estaven en ruïna,
- . La torre es trobava en risc de ruïna per l'enfonsament de la coberta de fusta i part del segon forjat fet de bigues i llatas de fusta i el forjat del sostre de la planta baixa, degut a l'efecte reiterat de l'aigua presenta també perill imminent d'enfonsament.
- . L'església i la rectoria es trobaven sense perill de ruïna però en un estat molt millorable.

La torre des del seu exterior – façanes nord i oest

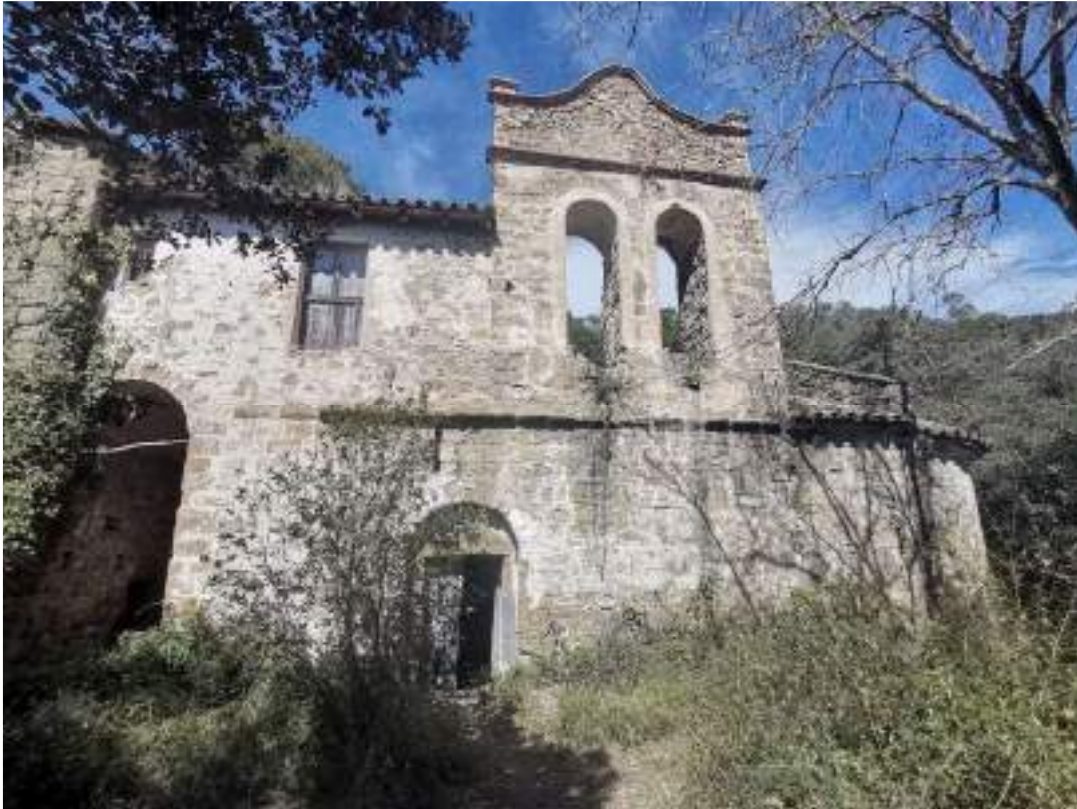
L'església i la rectoria – façana sud

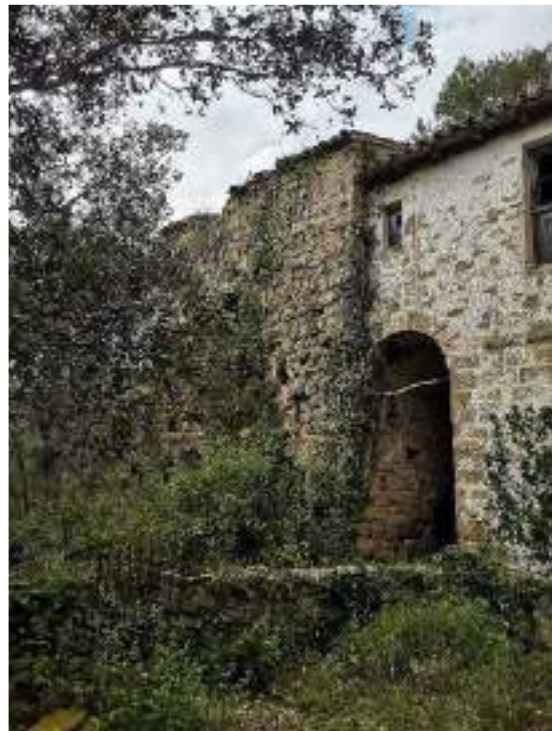
Torre i part de la rectoria – façana sud

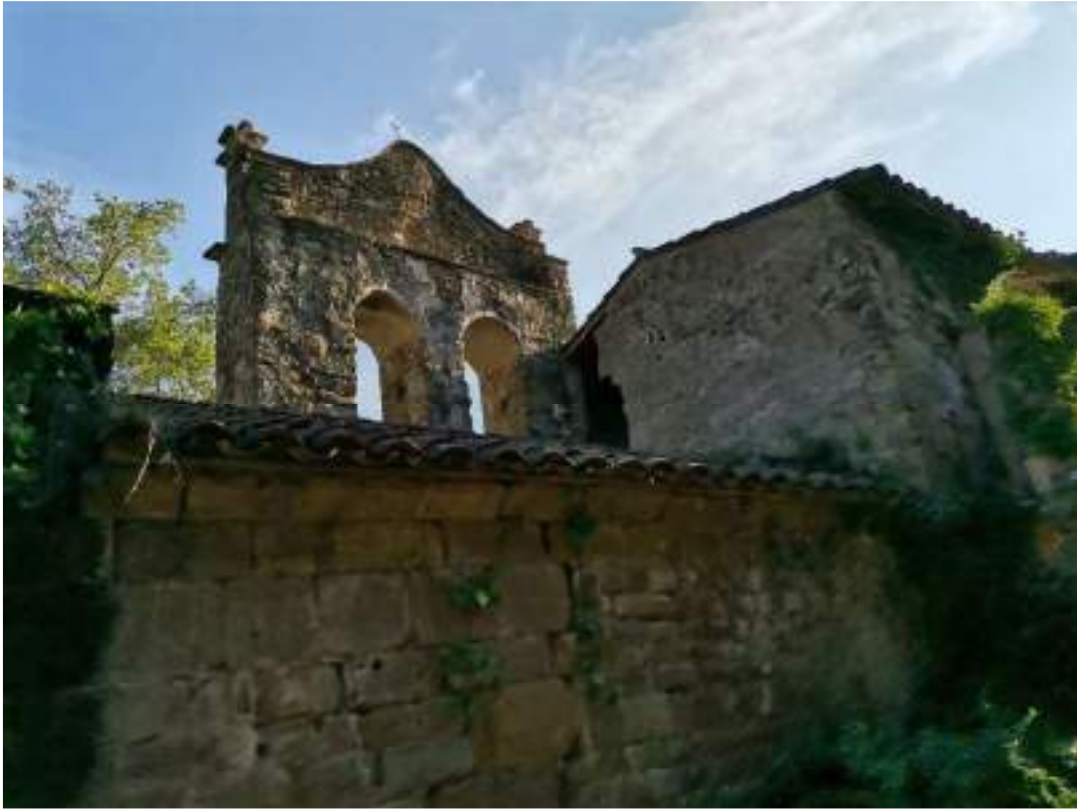
L'església i la rectoria – façana nord

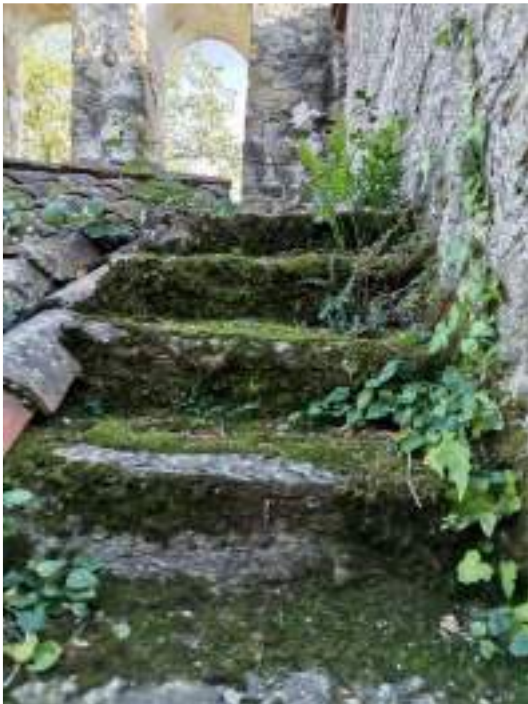
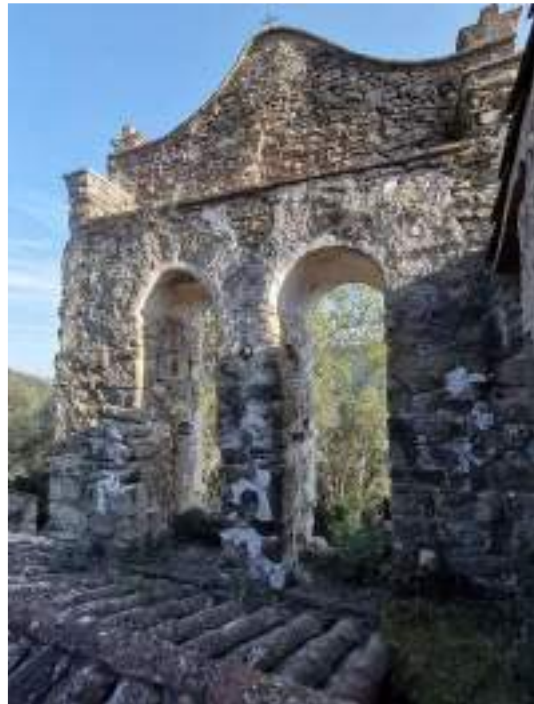
Escales accés a rectoria sobre del teulat i campanar espadanya església – façana nord

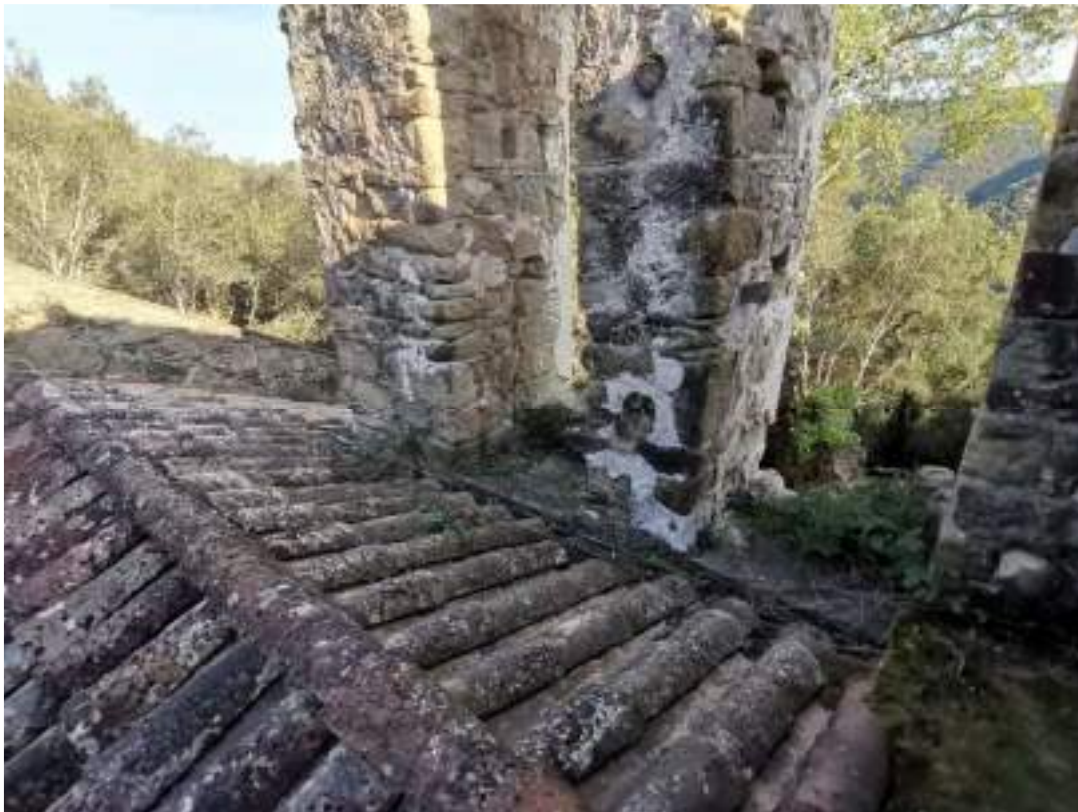
Coberta de l'església

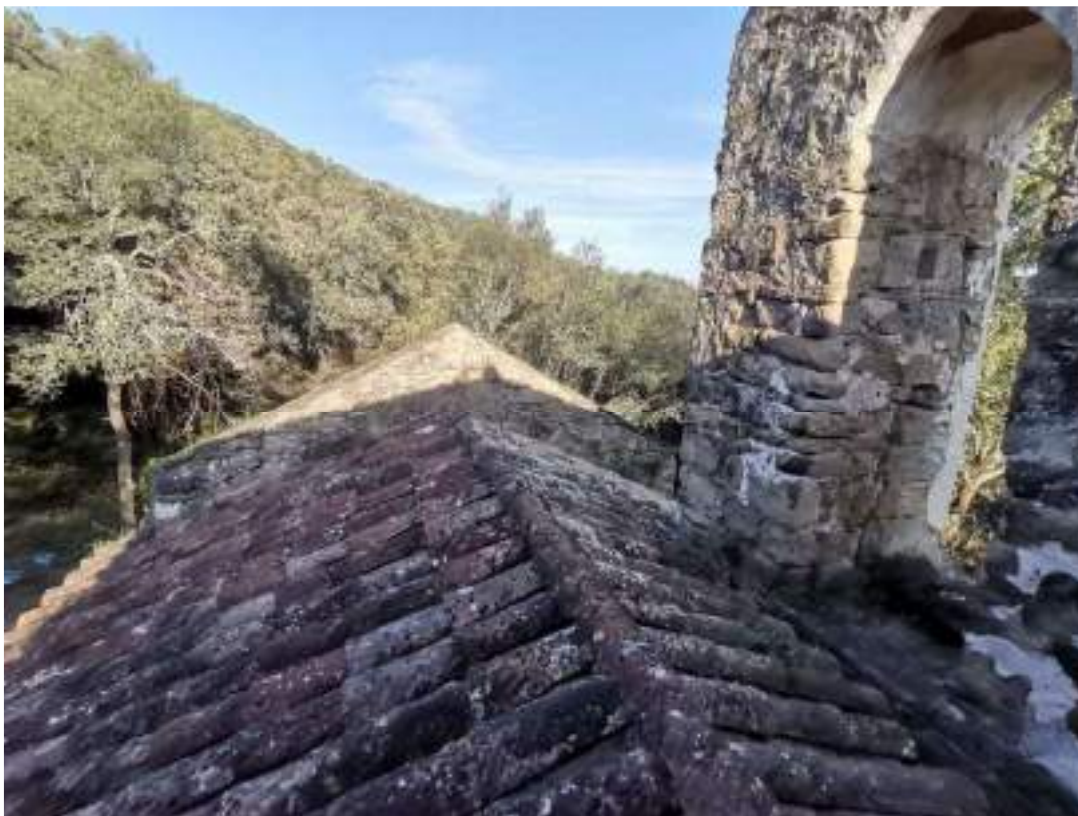
Coberta església mirant l'absis a l'est

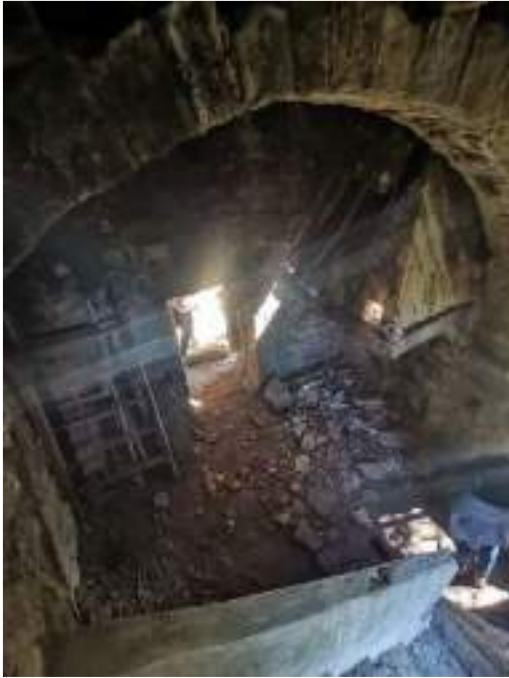
Planta baixa – porta entrada

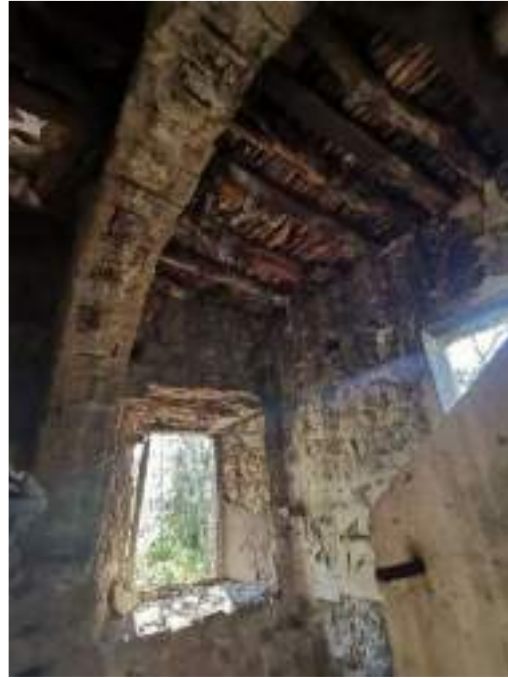
Planta Baixa – finestra a sud

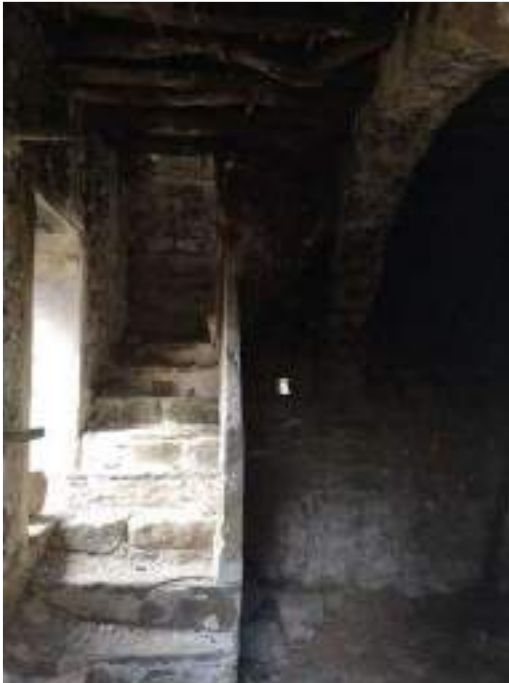
Planta Baixa – escala

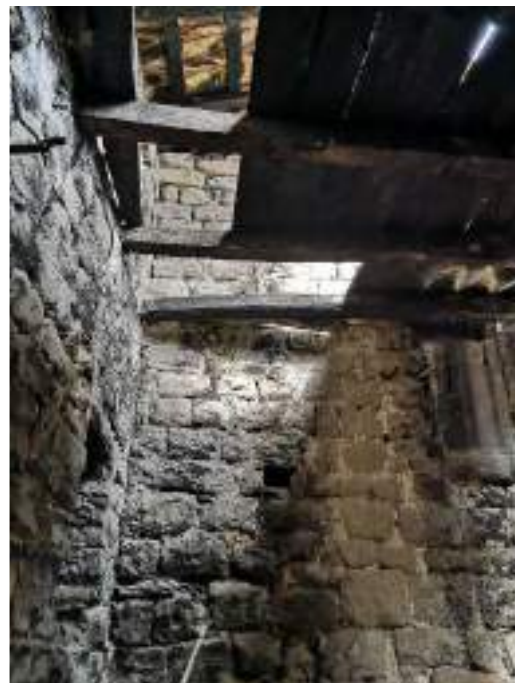
Planta Primera – mur orientat a est

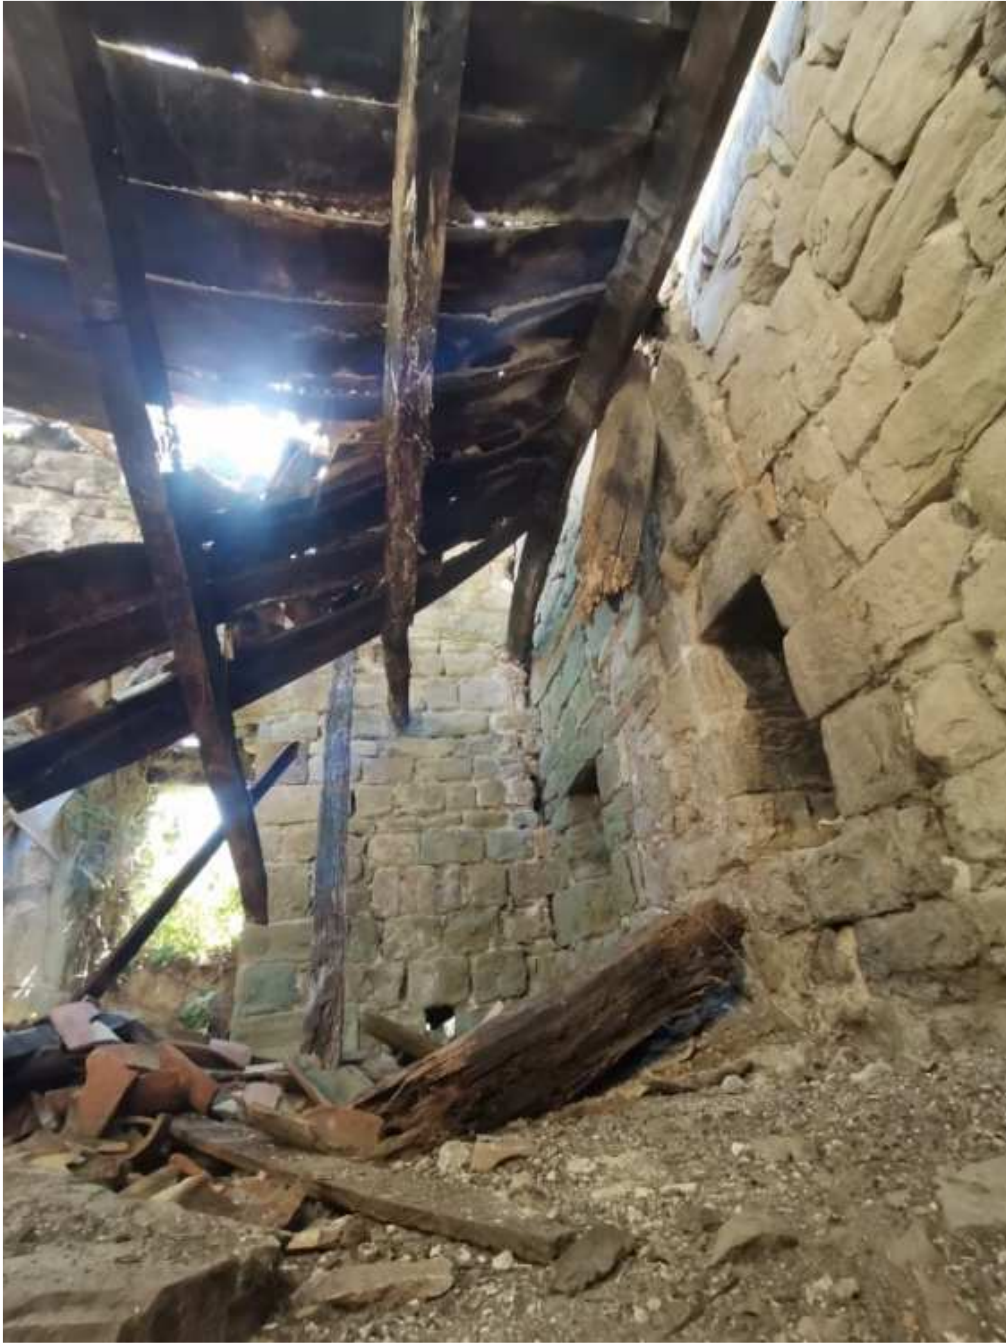
Planta primera – murs sud i oest

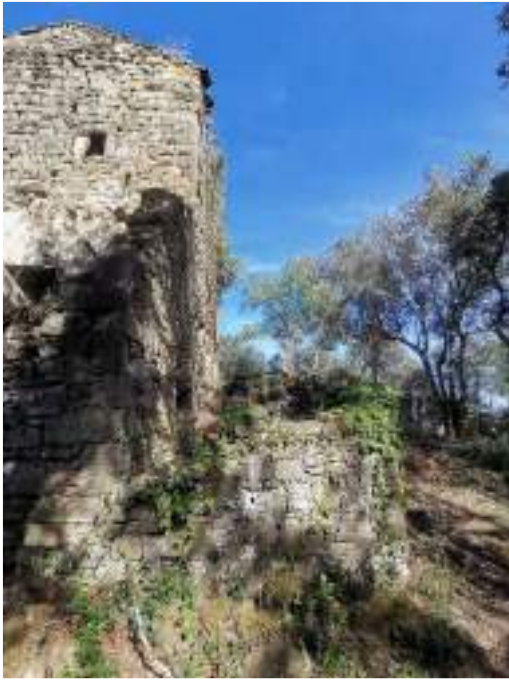
Edificació en ruïnes annexada a façana oest

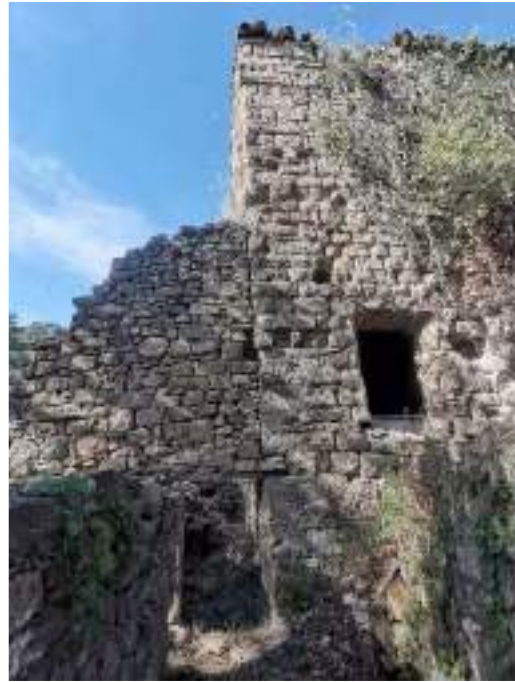
Edificació en ruïnes annexada a façana sud

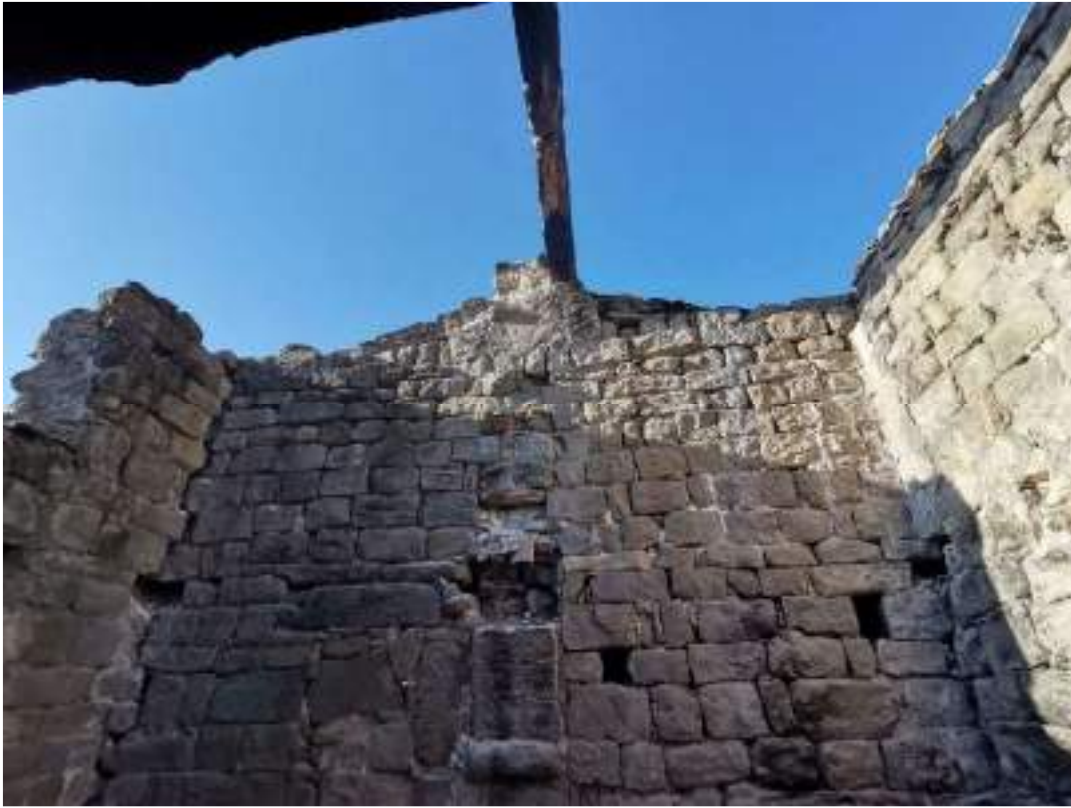
Mur de la façana oest – planta primera

El desembre del 2022, per tal de poder consolidar la torre i poder-la estudiar a fons per a poder-hi actuar es va procedir a la neteja de la runa interior, l'enderroc del forjat de la primera planta així com l'eliminació de la vegetació dels seus murs exteriors.

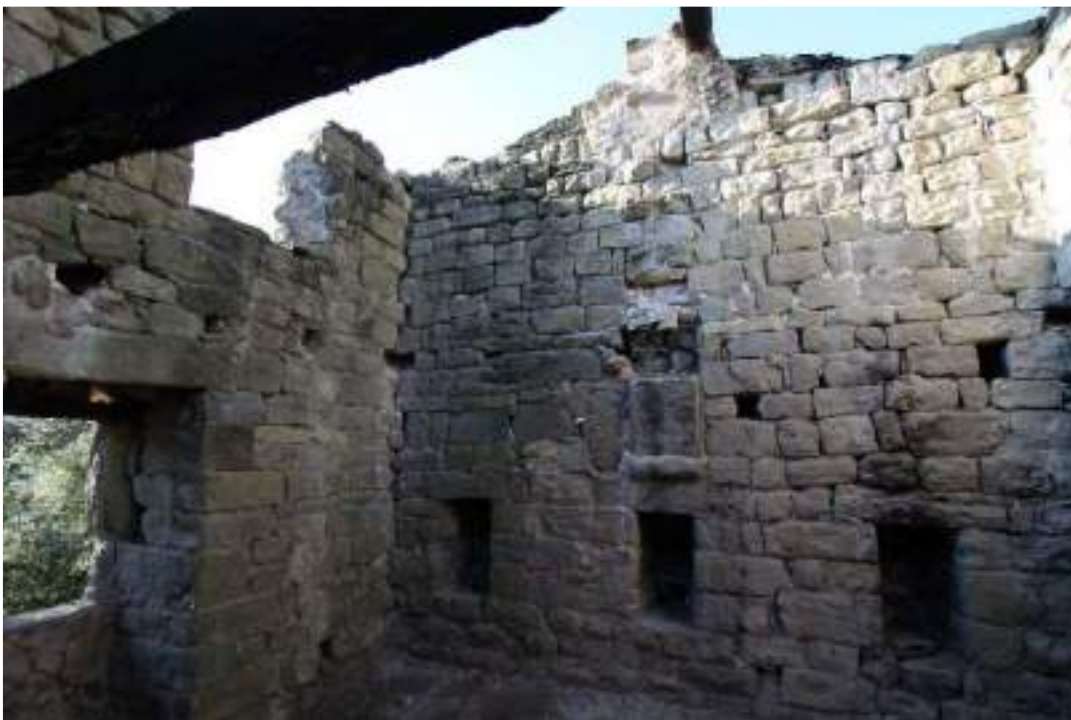
Murs de les façanes sud i oest – planta primera

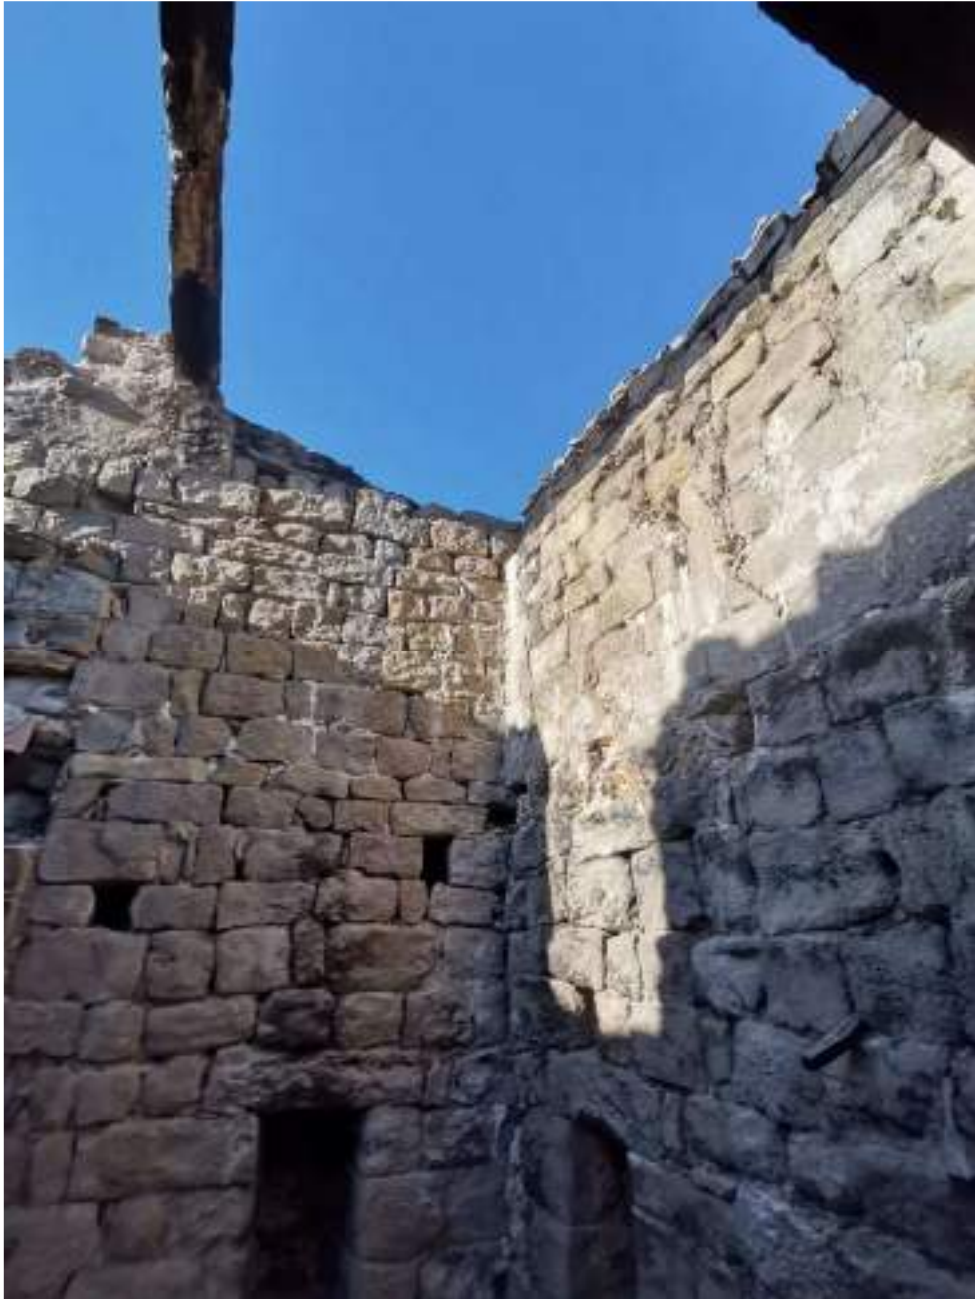
Murs de la façanes est i sud – planta primera

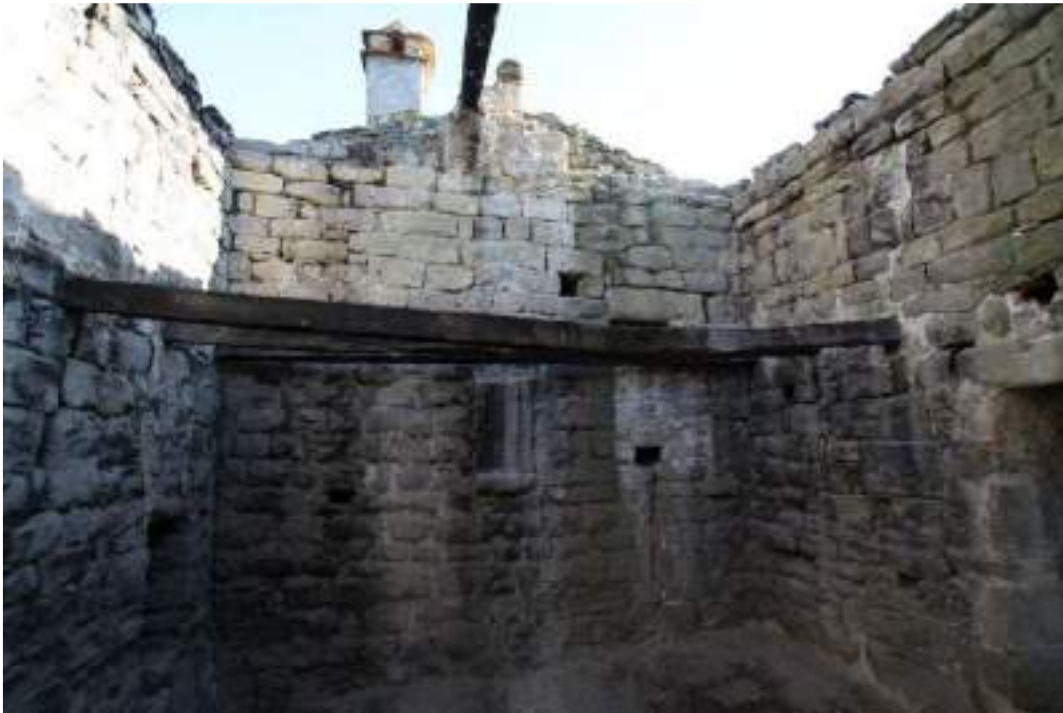
Murs de les façanes nord, est i sud – planta primera

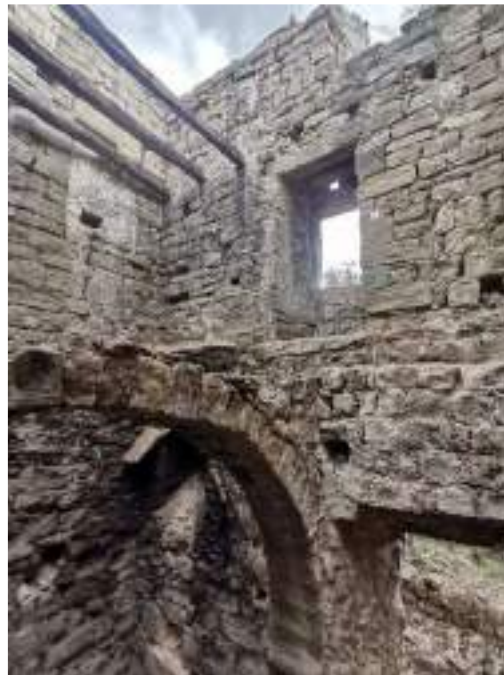
Arrancada de l'arc de la planta des del mur sud

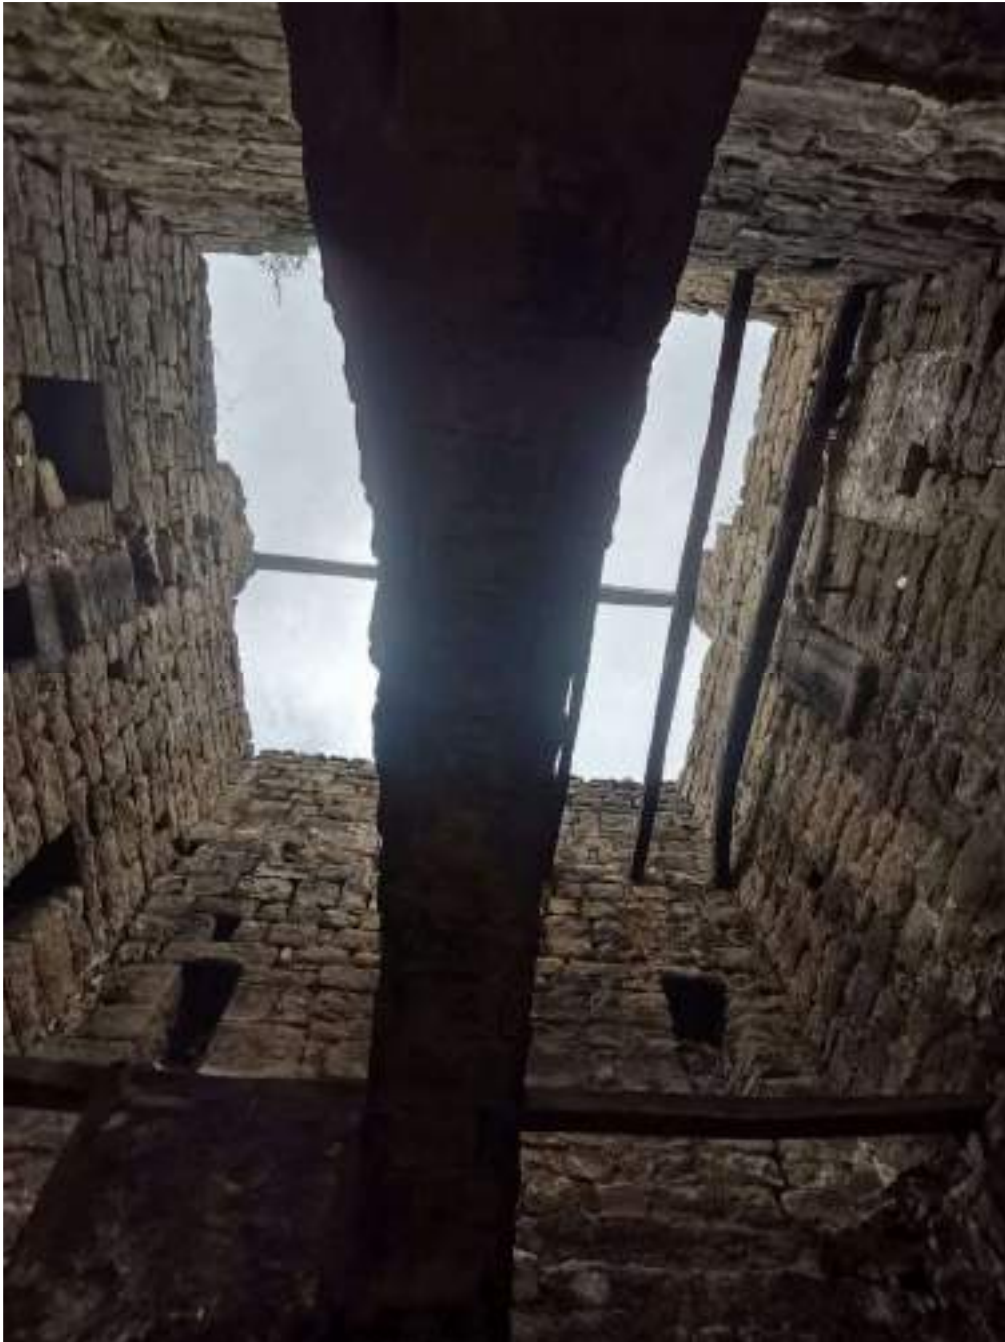
Part inferior de l'arc de la planta baixa

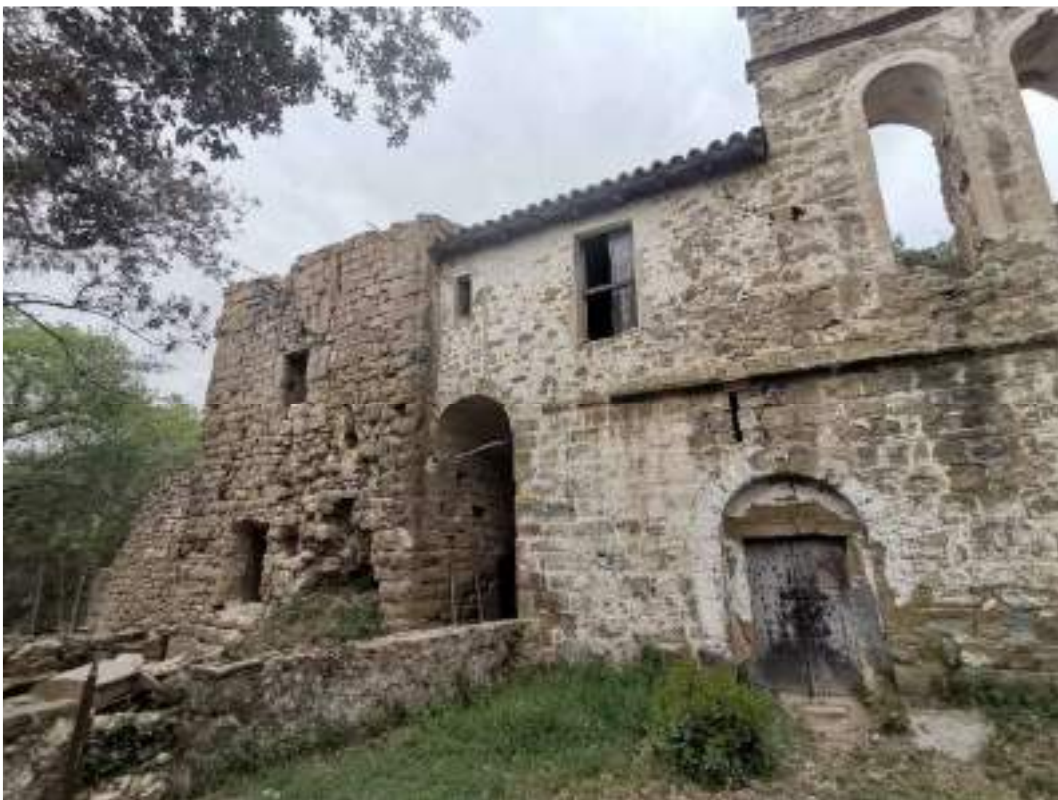
Façana sud del conjunt amb la torre consolidada

A finals de març de 2023, la torre ha quedat consolidada recuperant la seva forma original amb la restitució de l'arc de la primera planta (que només tenia les arrancades) i la recuperació de la coberta plana, esperant noves actuacions per a poder-la acabar.

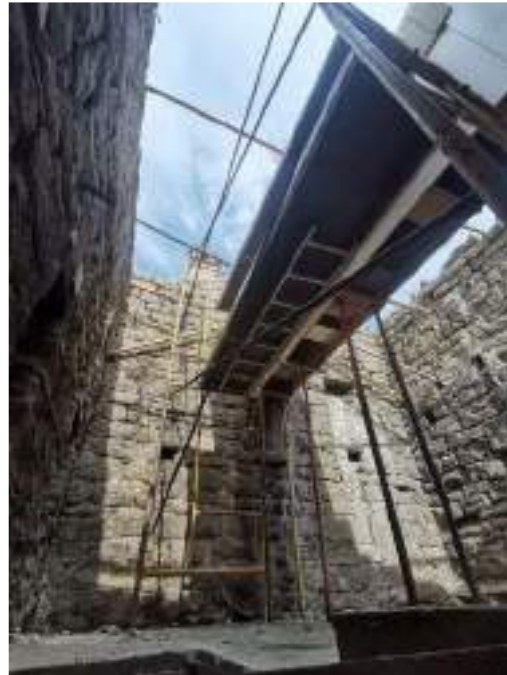
Encofrat de l'arc restituit a la primera planta

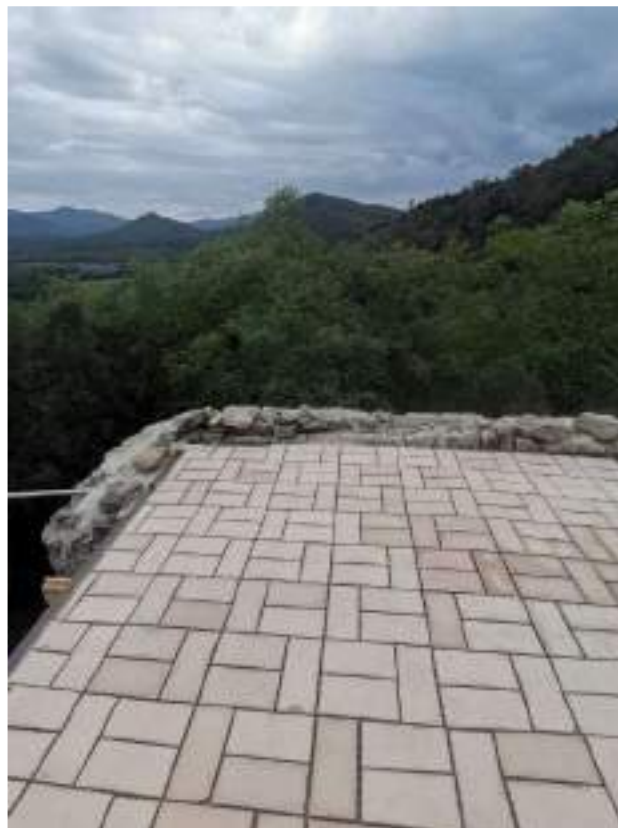
Coberta de la torre

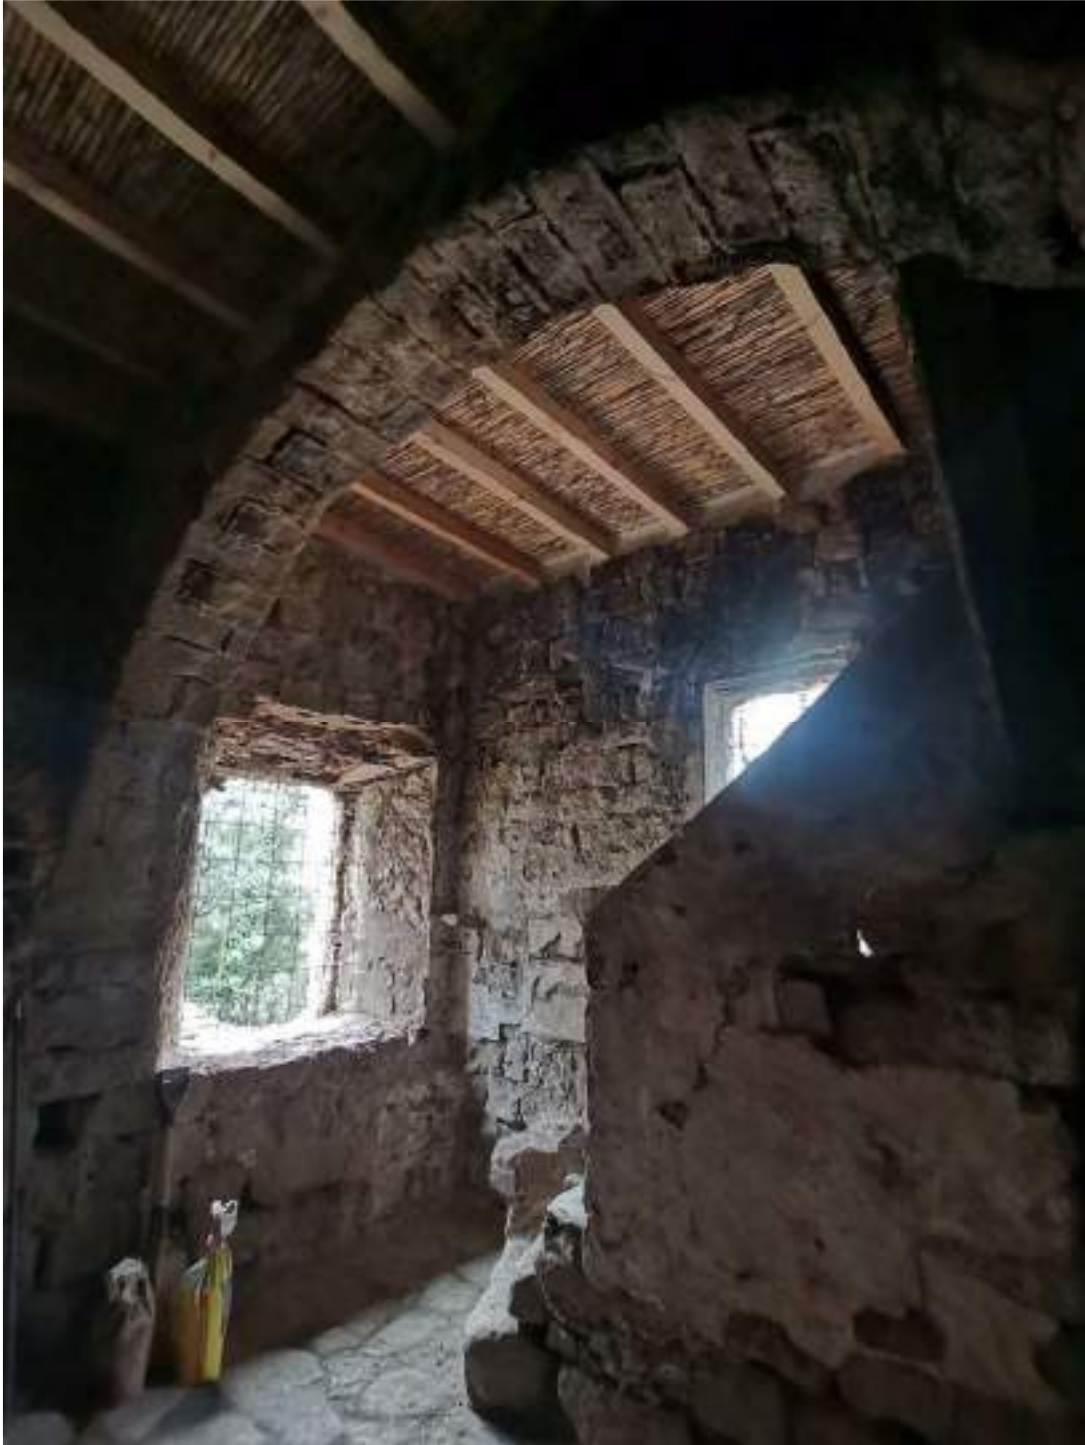
Planta baixa amb nou forjat amb acabat de canyes i arrancada de l'escala

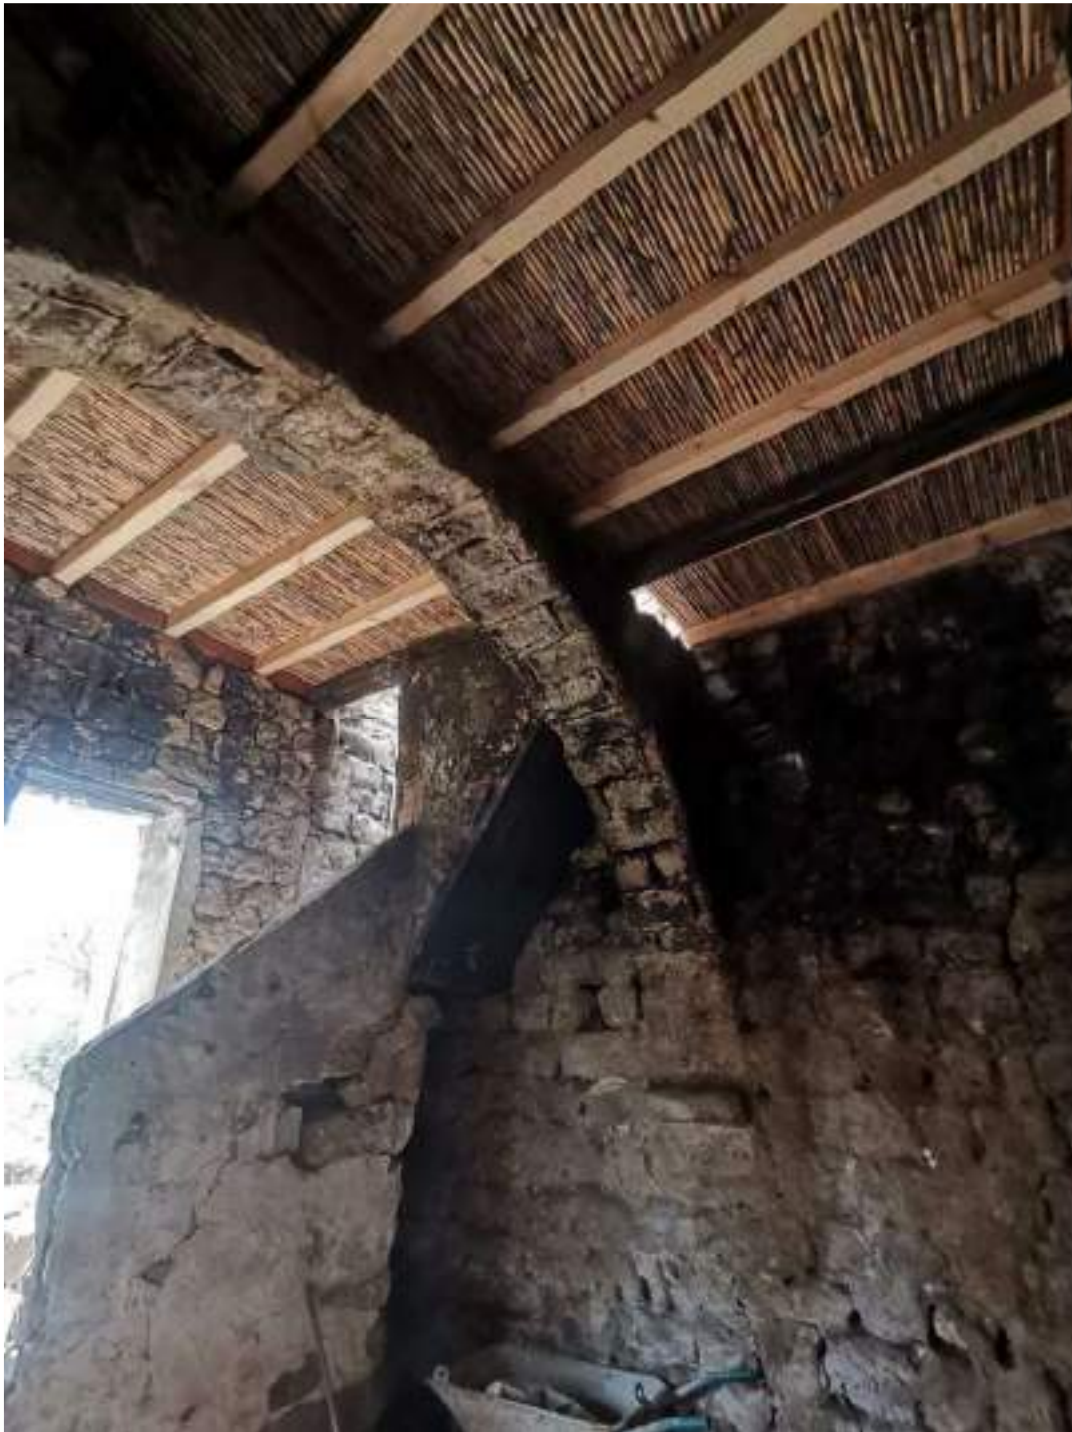
Planta baixa amb nou forjat amb acabat de canyes i arribada de l'escala

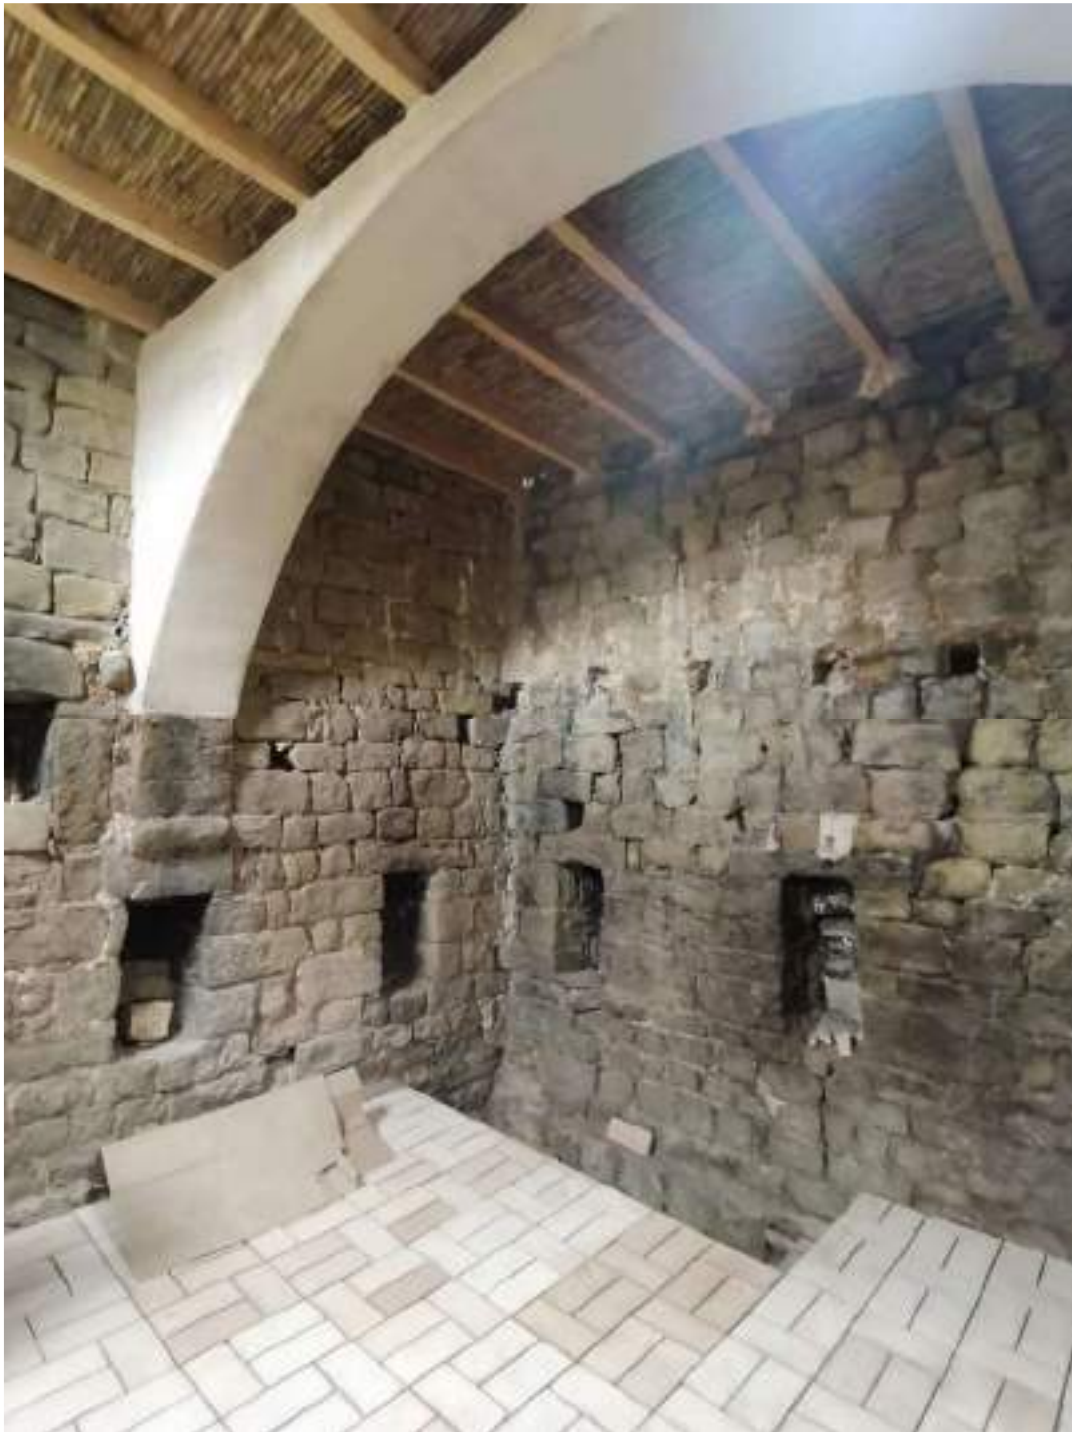
Planta primera amb nou forjat amb acabat de canyes – murs oest i nord
