**DOCUMENTACIÓ GRÀFICA DEL CONJUNT MEDIEVAL DE BRIOLF**

Maig de 2023

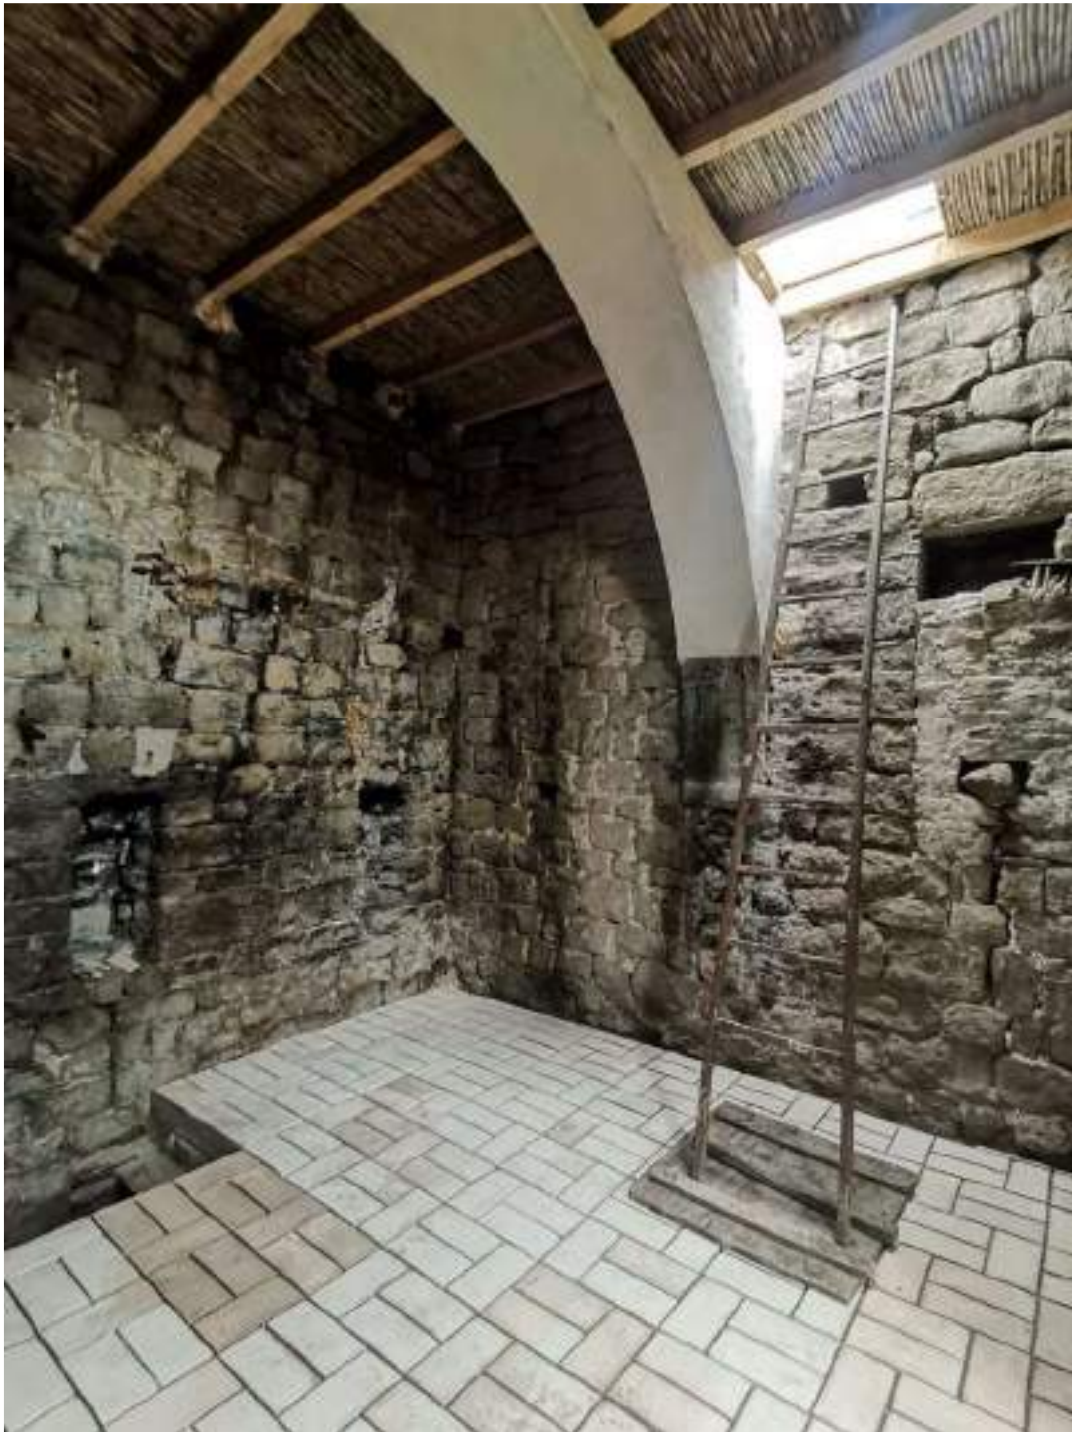
Planta primera amb nou forjat amb acabat de canyes – murs nord i est

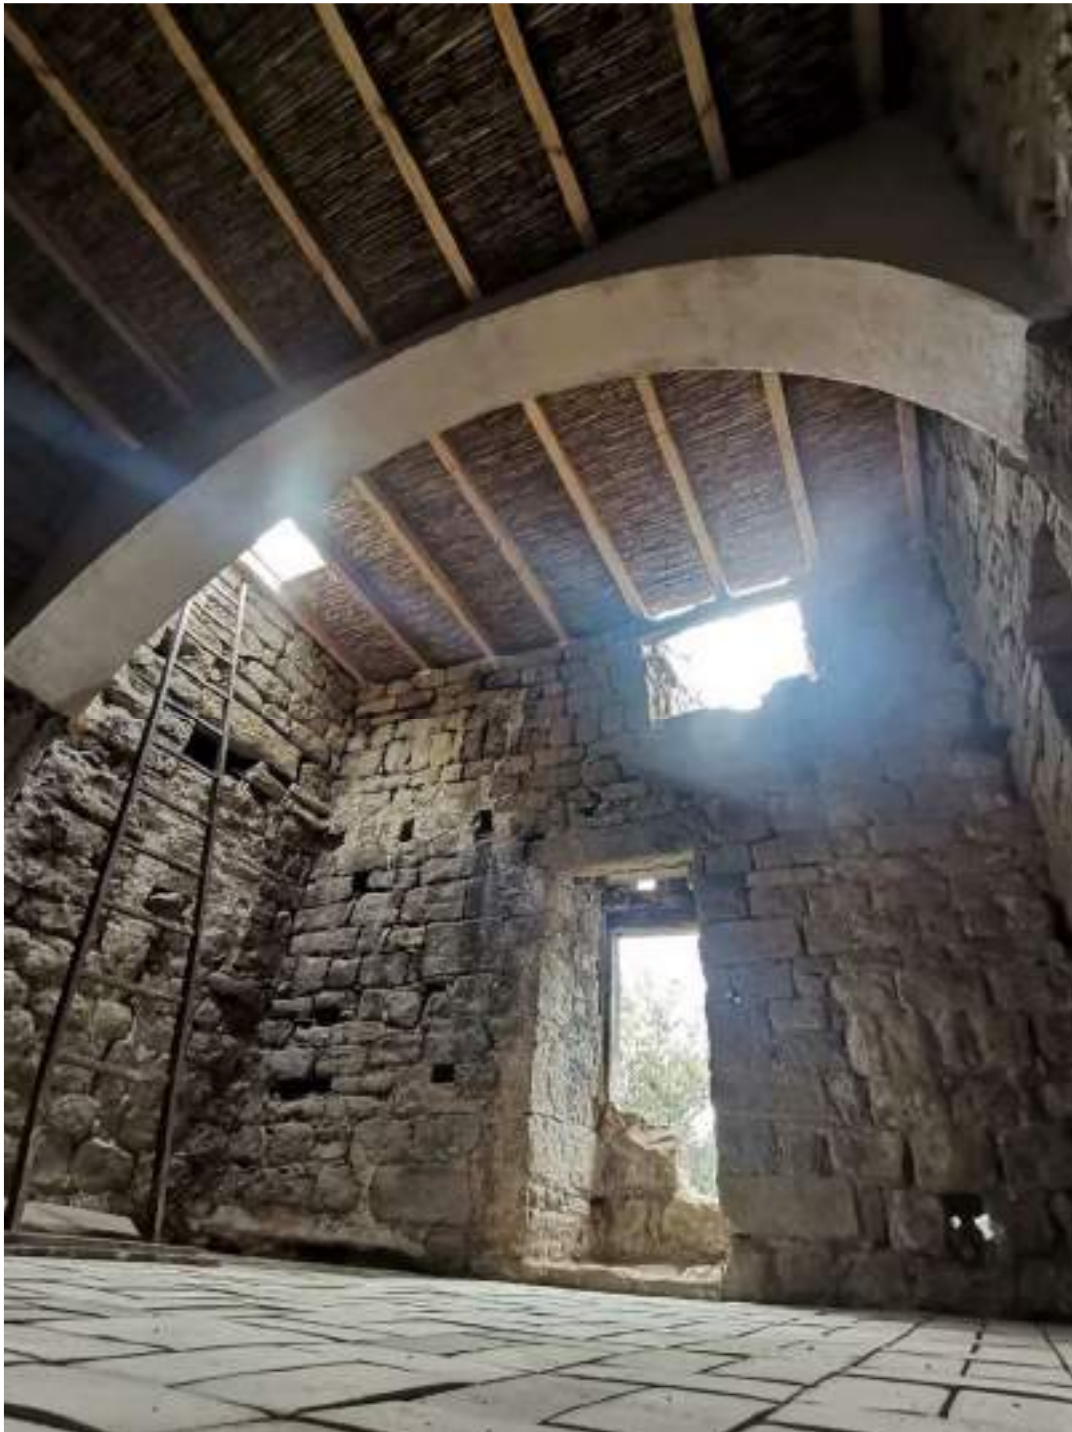
Planta primera amb nou forjat amb acabat de canyes – mur sud

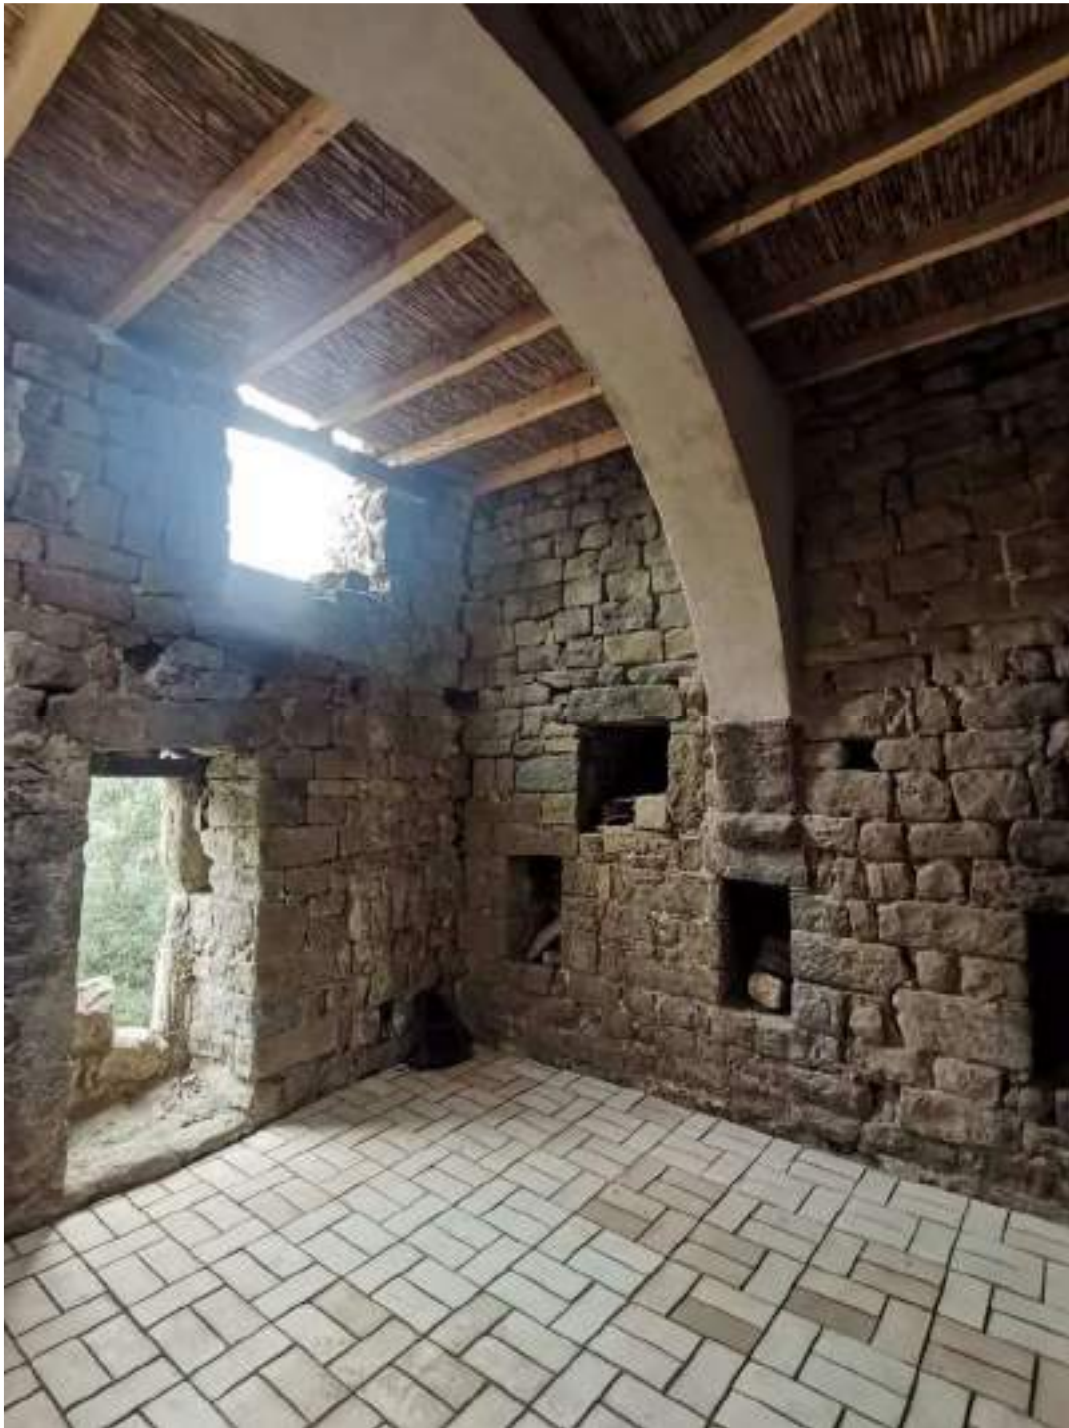
Planta primera amb nou forjat amb acabat de canyes – murs sud i oest
