**PROJECTE CONSTRUCTIU PER SOLUCIONAR  
LA PROBLEMÀTICA D'INFILTRACIONS D'AIGÜES  
SALINES A LA XARXA DE SANEJAMENT DE SANTA  
MARGARIDA I SALATAR**

PROJECTE EXECUTIU

JUNY 2024

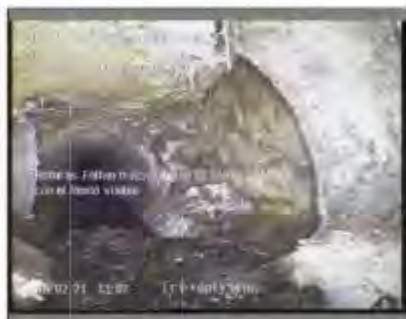
Figura 5: Falla estructural del col·lector. Tram Inspecció 6 entre pous de registre 824 - 823

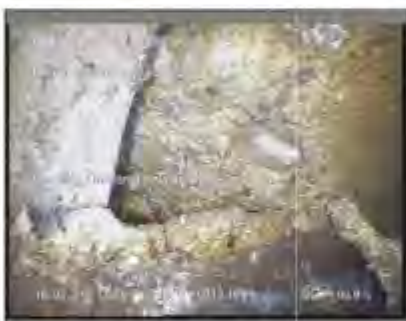
Figura 6: Falla estructural del col·lector. Tram Inspecció 45 entre pous de registre 712 - 773

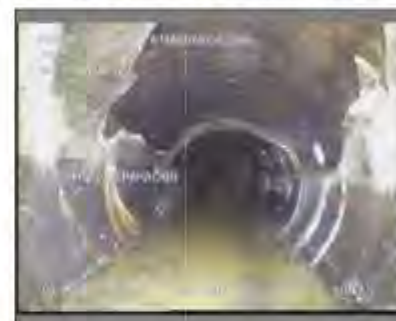
Figura 7: Col·lector trencat sense falla estructural del terreny. Tram Inspecció 50 entre pous de registre 712 - 772

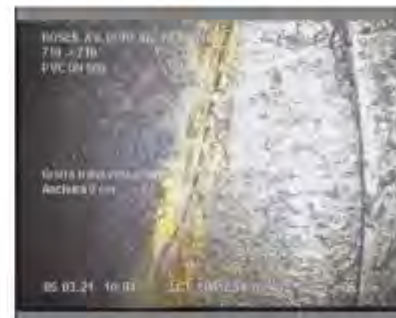
Figura 8: Fieura longitudinal. Tram Inspecció 53 entre els pous 719 i 718

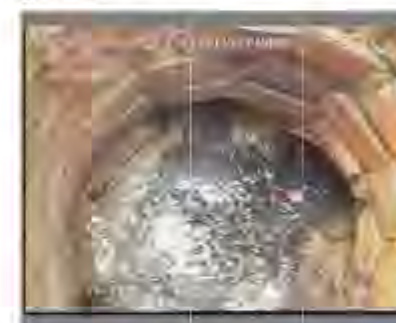
Figura 11: Infiltracions en pou de registre d'obra de fàbrica. Pou 354

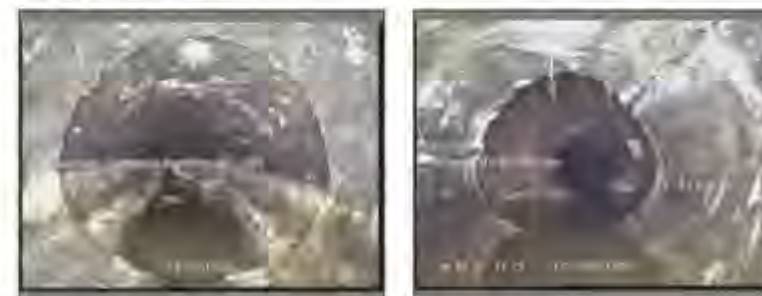
El col·lector existent de PVC entre els pous 816 – 818 presenta aixafament amb plecs al final en la seva connexió al pou 818. Hi ha pèrdua de la secció hidràulica del propi col·lector.

Figura 17: Erosió de la solera i canvi de diàmetre del col·lector entre pous de registre 844 – 816. Aixafament del col·lector entre els pous 816 – 818.

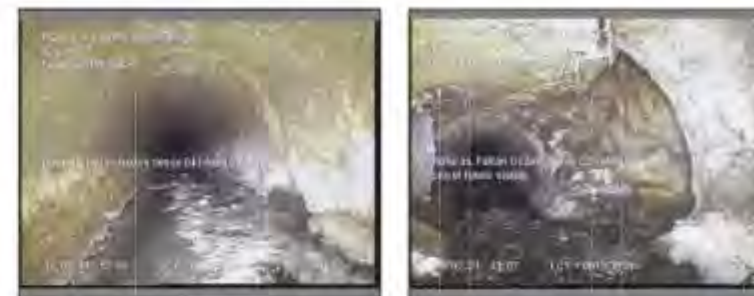
El col·lector existent de formigó entre els pous 826 – 823 presenta un estat de deteriorament elevat. S'observa una forta erosió de la solera amb falles estructurals del col·lector. A més a més s'observa un canvi de diàmetre i materials en el seu punt mig, es sospita la falta d'estanquitat de la junta.

Figura 20: Erosió de la solera entre pous de registre 826 – 825. Falla estructural del col·lector. Tram entre pous de registre 825 – 824.

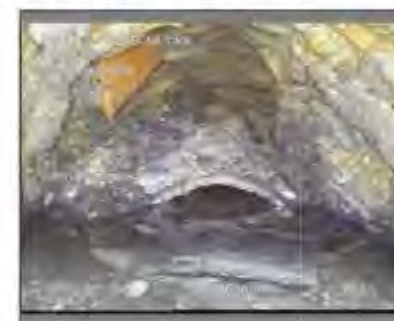
El col·lector existent entre els pous de registre 508 – 806 presenta símptomes d'estar obstruït per una falla estructural del mateix.

Figura 21: Fallada estructural del col·lector entre pous de registre 805 – 806

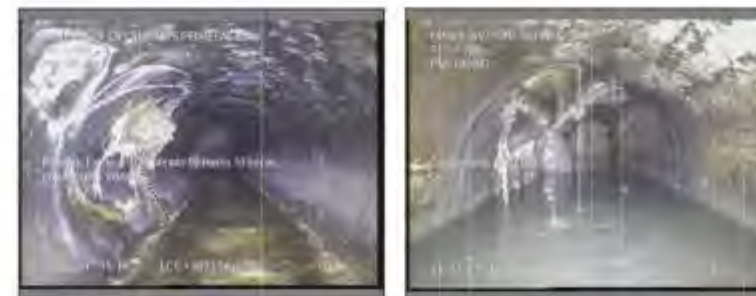
El col·lector existent de PVC entre els pous de registre 717 – 705 presenta una fallada estructural greu en el seu tram central. Apareixen l'entrada d'aigües blanques a la xarxa.

Figura 24: Erosió de la solera entre pous de registre 793 – 703. Falla estructural del col·lector. Tram entre pous de registre 717 – 705.

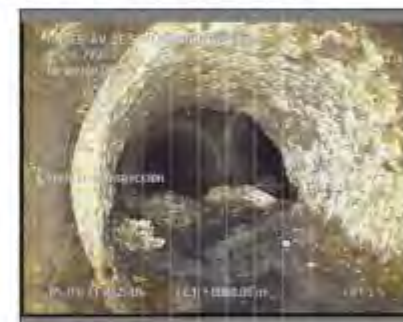
El col·lector existent entre els pous de registre 773 – 712 presenta símptomes d'estar obstruït per una fallada estructural del mateix.

Figura 25: Fallada estructural del col·lector entre pous de registre 773 – 712

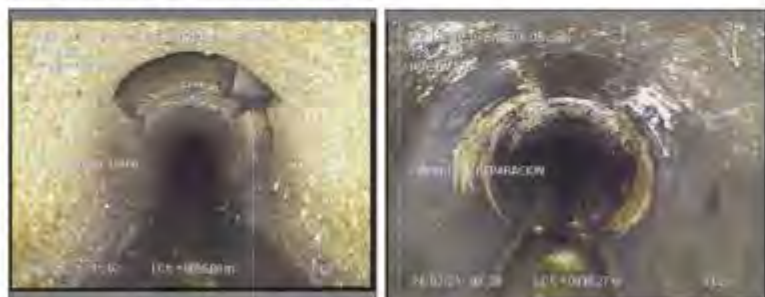
El col·lector existent de PVC entre els pous de registre 429 – 430 presenta una falla estructural en el seu tram central.

Figura 33: Escomesa mal connectada entre pous de registre 439 – 440. Falla estructural del col·lector entre pous de registre 429 – 430.

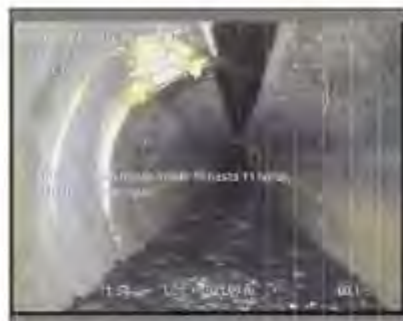
Figura 36: Erosió de la solera entre pous de registre 463 – 474

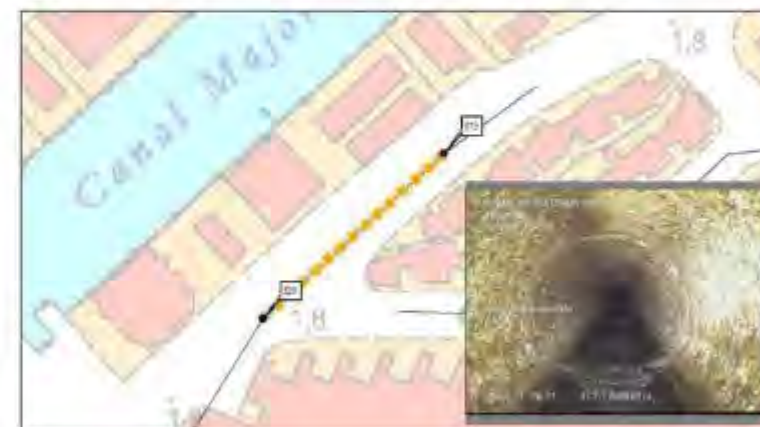
Figura 39: Col·lector de formigó erosionat i amb juntes amb espaïament 819 – 820

La solució proposada és la reposició amb mànega del col·lector existent DN 300 mm.

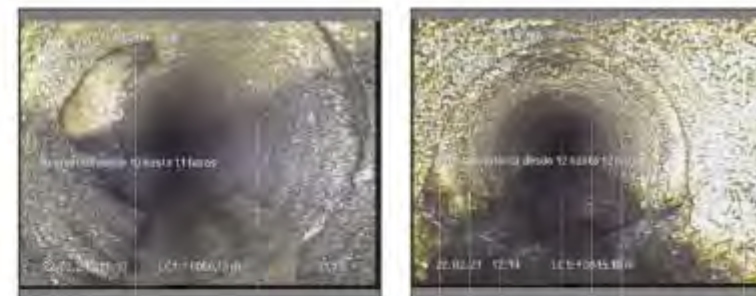
Aigües avall, entre els pous de registre 803 - 804 el col·lector presenta erosió i espaiament entre els seus mòduls.

Figura 43: Col·lector amb filtracions a les seves juntes i espaiament, entre pous de registre 803 – 804. Col·lector amb filtracions a les seves juntes i avançant estat de deteriorament.

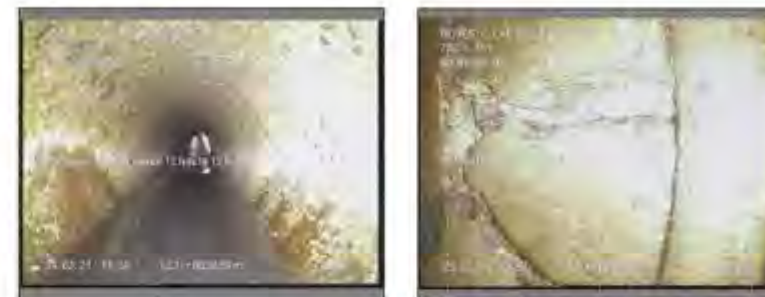
Figura 58. Col·lector amb paret interna erosionada entre pous de registre 745 - 708

Figura 59: Actuació 2.2. Col·lector amb rotura entre pous de registre 751 - 742

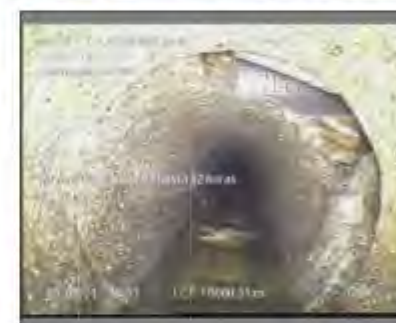
El tram entre pous de registre 773 – 7015 de formigó presenta una gran quantitat de fissures i rotures afectant a l'estanquitat del tram en front a la filtracions d'aigües salines.

Figura 60: Col·lector amb filtracions a les seves juntes i avançant estat de deteriorament entre pous de registre 773 - 7015

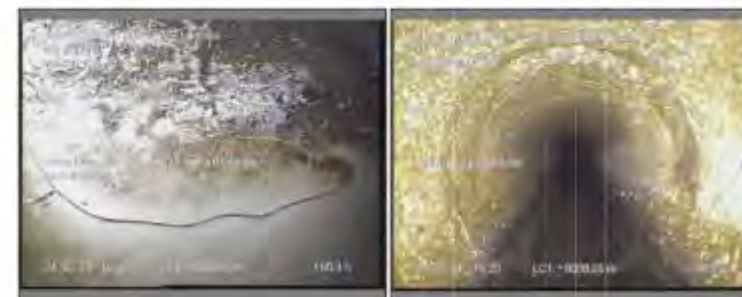
En el tram aigües avall entre els pous 442 – 405 s'observen fissures i rotures en diferents punts del col·lector, amb evident filtracions d'aigües blanques dins la xarxa.

Figura 63, Col·lector amb fissura longitudinal entre pous de registre 434 - 441

Figura 64: Col·lector amb un avançat estat d'envelliment entre pous de registre 440 – 441

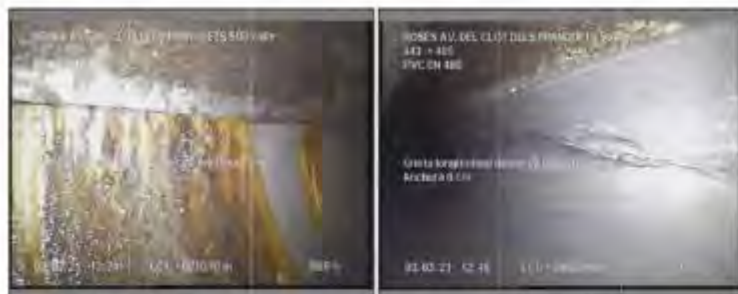
Figura 65: Col·lector amb fissura longitudinal entre pous de registre 443 - 441

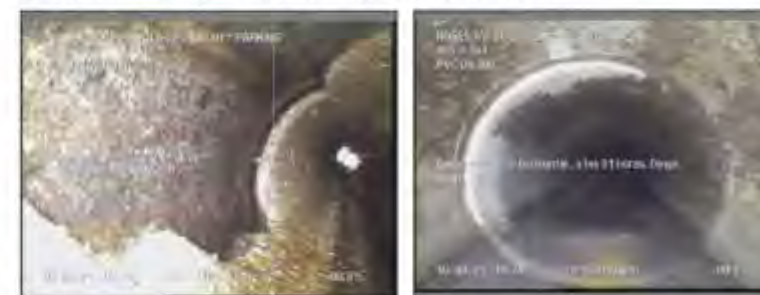
En el tram entre els pous de registre 373 - 364 el col·lector està aixafat i s'observen desplaçaments entre les juntes del col·lector.

Figura 69: Col·lector amb fissura longitudinal entre pous de registre 354 - 364

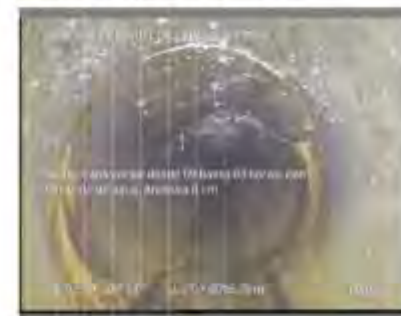
Figura 73. Col·lector amb fissura longitudinal entre pous de registre 502 - 466

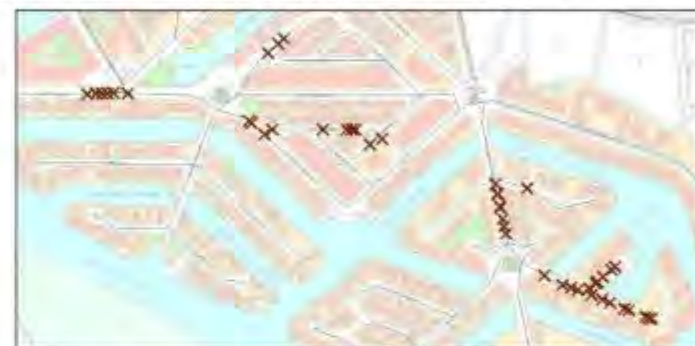
Figura 81: Escomeses mal connectades o amb desgast de les juntes de connexió

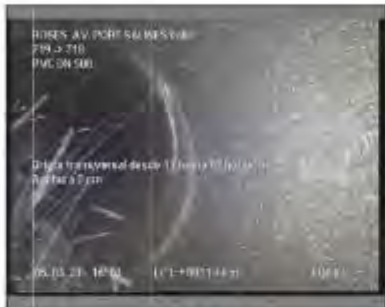
| Ciudad: ROSES | | AGBAR | |
|---|---|---|---|
| <p>Foto: S3_1_2_06032021_160219_A.JPG<br/>12m, Grieta transversal desde 12 hasta 02 horas. Anchura 0 cm</p> | | | |

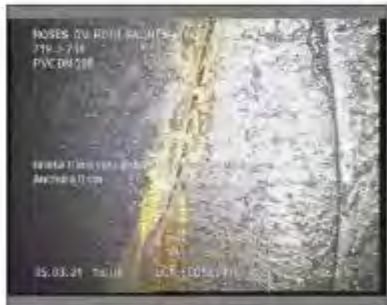
| Ciudad: ROSES | | AGBAR | |
|---|---|---|---|
| <p>Foto: S3_1_3_06032021_160232_B.JPG<br/>12m, Grieta transversal desde 12 hasta 02 horas. Anchura 0 cm</p> | | | |

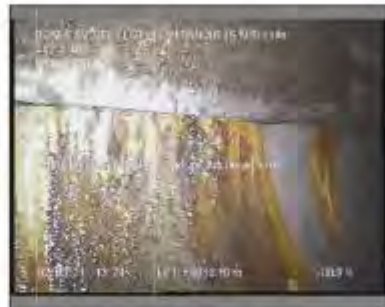
| Ciudad: ROSES | | AGBAR | |
|---|---|---|---|
| <p>Foto: 21_1_3_02032021_121030_B.JPG<br/>10,1m, Grieta longitudinal a las 12 horas. Anchura 0 cm</p> | | | |

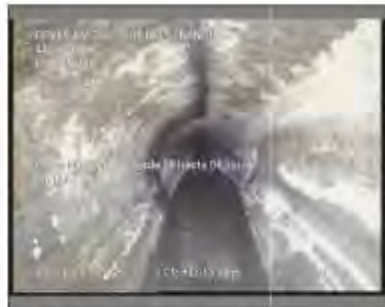
| Ciudad: ROSES | | AGBAR | |
|---|---|---|---|
| <p>Foto: 21_1_4_02032021_121128_A.JPG<br/>14,9m, Grieta longitudinal desde 09 hasta 04 horas. Anchura 0 cm</p> | | | |

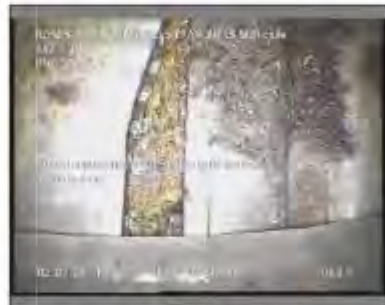
| Ciudad: ROSES | | AGBAR | |
|---|---|---|---|
| <p>Foto: 21_1_4_02032021_121141_B.JPG<br/>14,9m, Grieta longitudinal desde 09 hasta 04 horas. Anchura 0 cm</p> | | | |
